Hometutkimus Homeenetsintäkoiran avulla

Länsi-Vantaan A-klinikka
Korutie 3 A
01600 Vantaa

1. YLEISTIETOA TARKASTUKSESTA

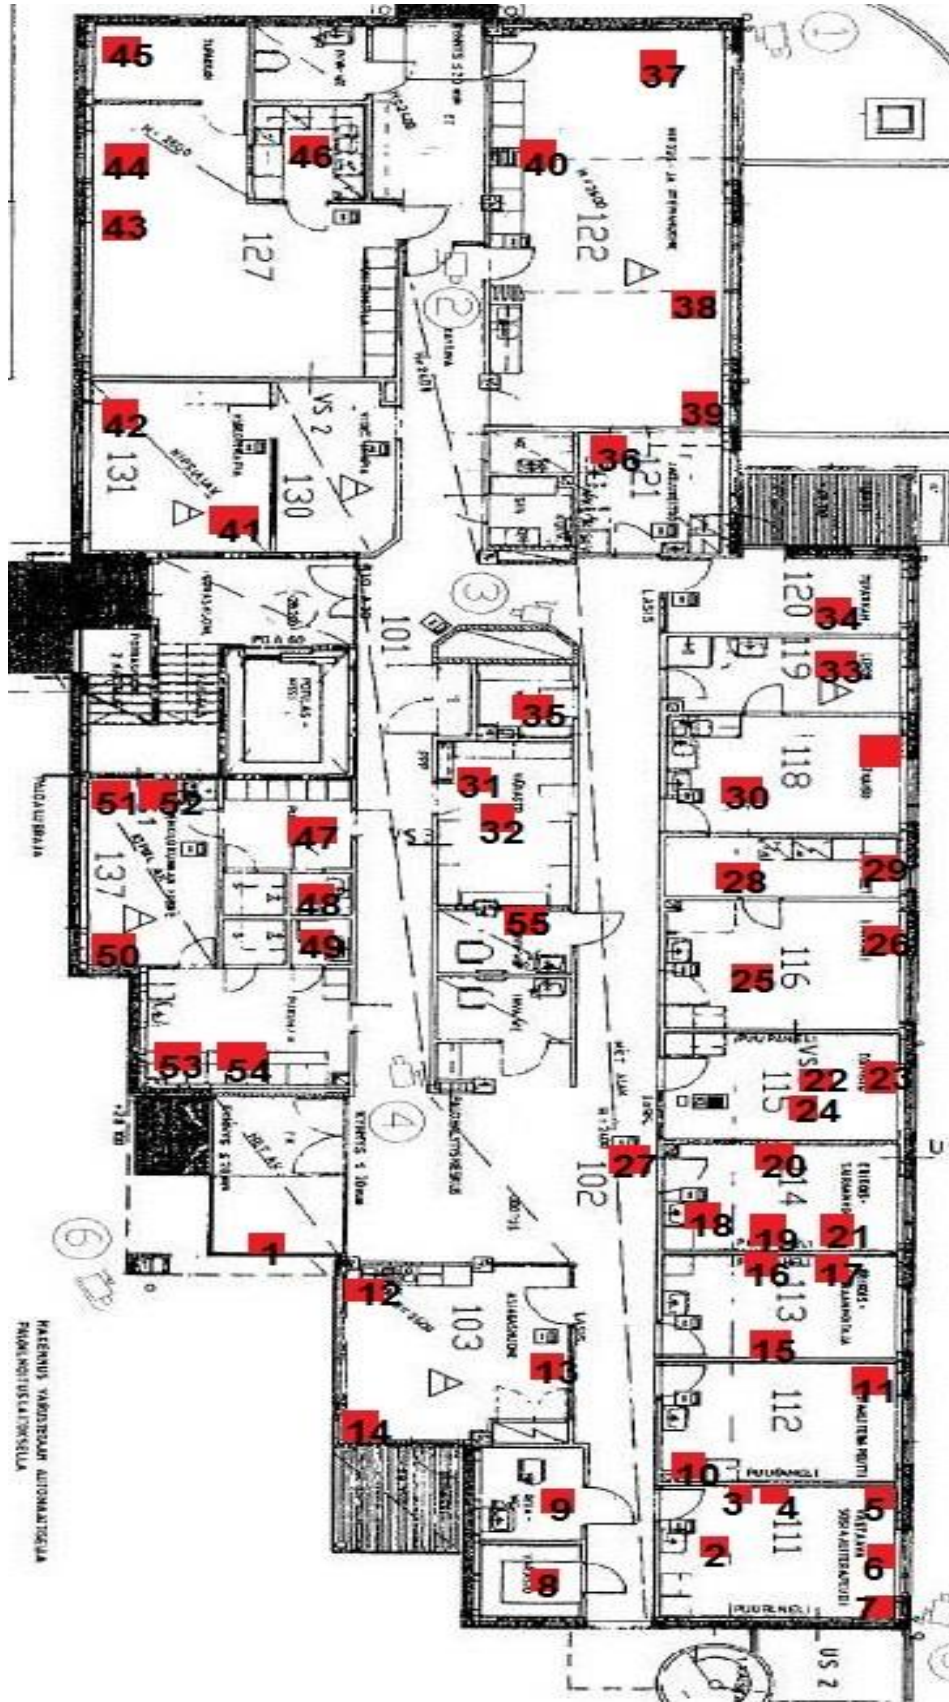
Liite 1: A-klinikka

Etsinnässä koiran paikallistamat kohdat on merkitty punaisella värillä ja numeroitu pohjapiirroksen. Tuloksia tulee tarkastella yhdessä mikrobimääritysten ja rakennusteknisten määritysten kanssa.

Koneellinen ilmanvaihto oli etsinnän aikana pois päältä. Koiran ilmaisut kohdistuvat käytännössä jokaiseen tutkittuun huoneeseen. Tämä viittaa mikrobihajun kontaminaatioon ja ilmapuotoihin. Todelliset vauriolähteet löytyvät todennäköisemmin kellarista sekä kattovuotojen seurauksina rakenteiden kastumiset ovat aiheuttaneet myöhemmin mikrobikasvuston muodostuminen. Vanhat kuivuneet kasvustot ovat todellinen terveyshaitta. Työntekijät ovat ärsytys- ja tulehdusoireiden perusteella altistuneet kosteusvauriomikrobeille.

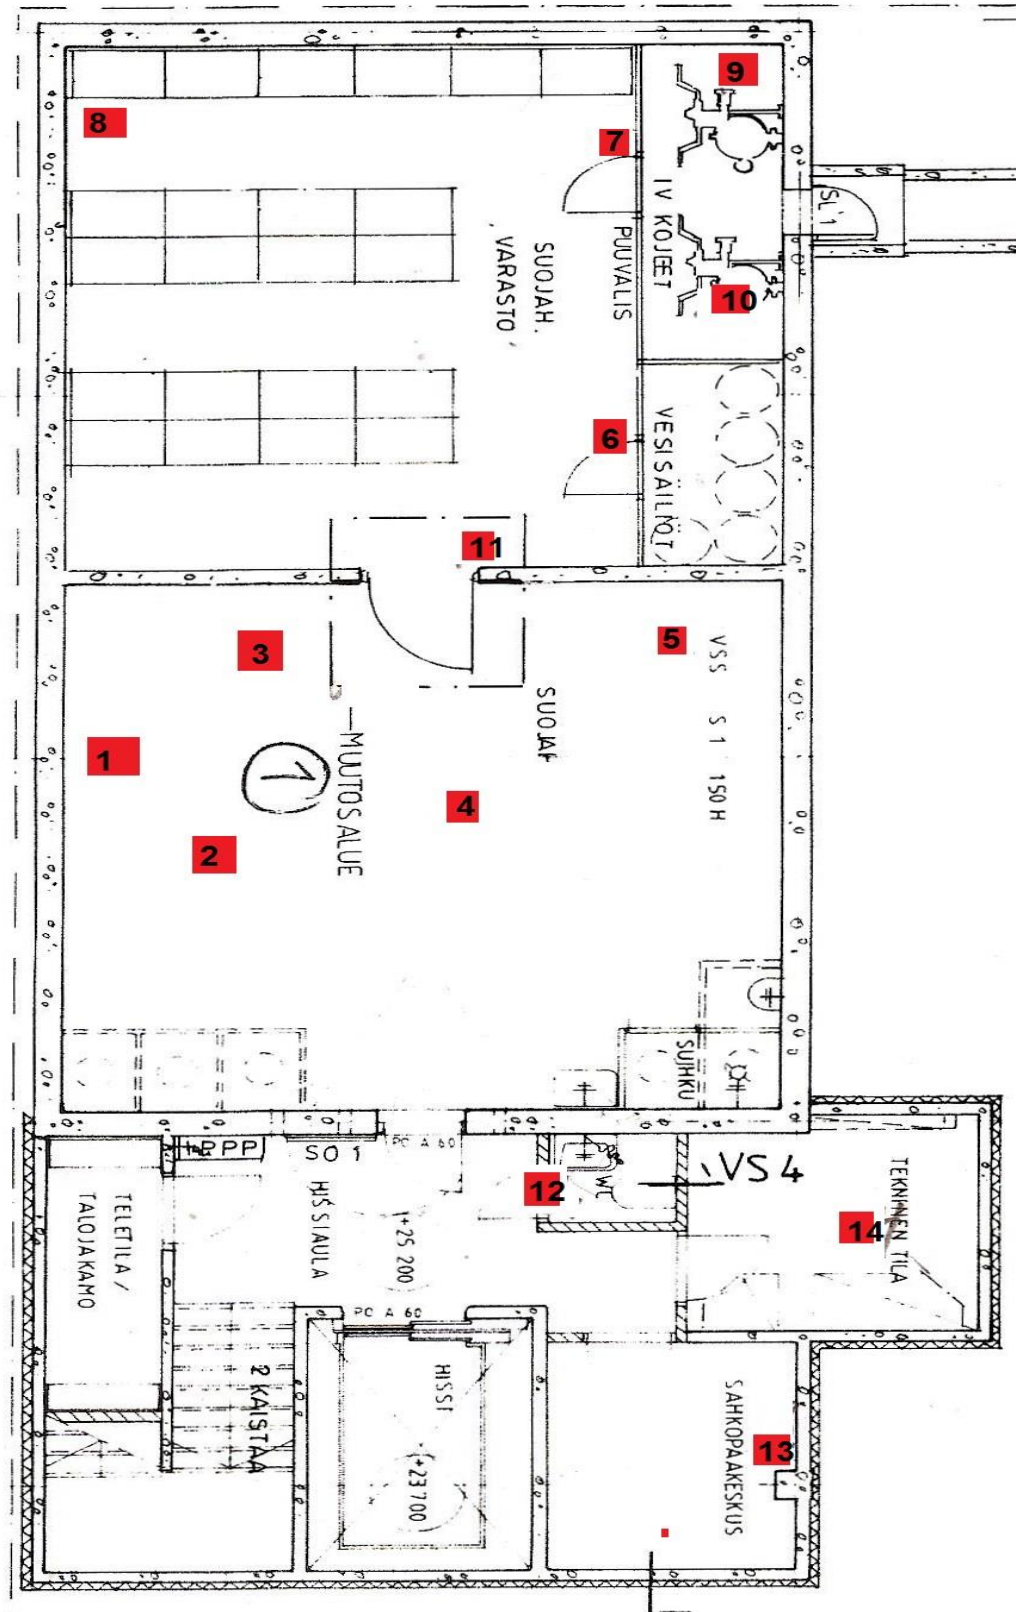
Kellari

Lähetän erillisen tiedoston kuvatuista videoista postissa, niistä selviää vielä yksityiskohtaisemmin koiran ilmaisukohtat. Korostan, että ilmaisukohtat eivät välttämättä osoita tässä tilanteessa suoraan vauriolähdettä. Vauriolähteet löytyvät mitä todennäköisemmin kellarista ja katolta.

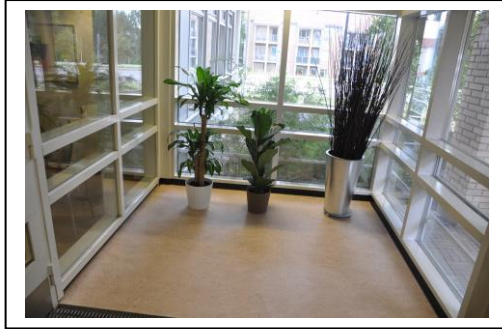
Valokuva 2: A-klinikan
tuulikaappi

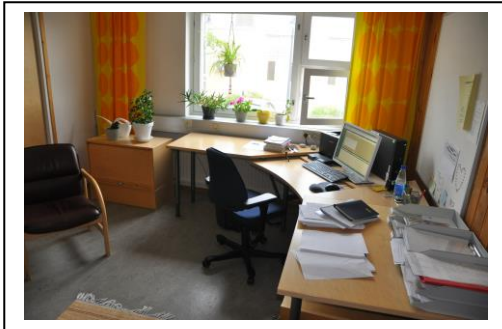
Valokuva 3: Sosiaalityöntekijän
huone

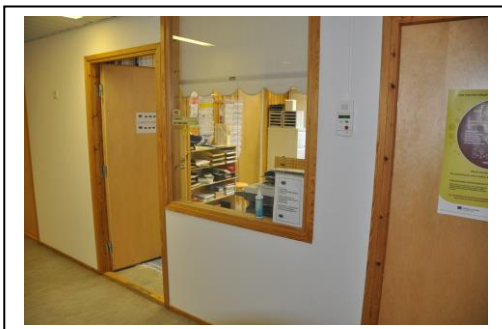
Valokuva 5: Vahtimestarin
huone

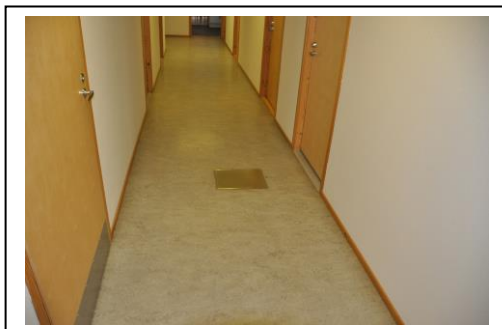
Valokuva 6: Käytävän
tarkastusluukku

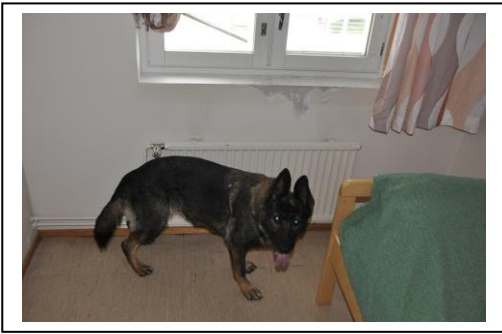
Valokuva 7: Päihdevieroitusyksikön asiakashuone 239, hilseilyä ikkunan alla
