## LÄNTINEN A- KLINIKKA

# ILMANVAIHTOJÄRJESTELMÄN KUNTOTUTKIMUS

**Tutkimuksen ajankohta:** vko 38 / 2008  
**Raportin päiväys:** 19.09.2008  
**Tilaaajan yhteyshenkilö:** Vantaan Kaupunki  
Per Andersson, 040 5939212

**Kuntotutkimuksen suorittajat:**  
Tekmanni Service Oy

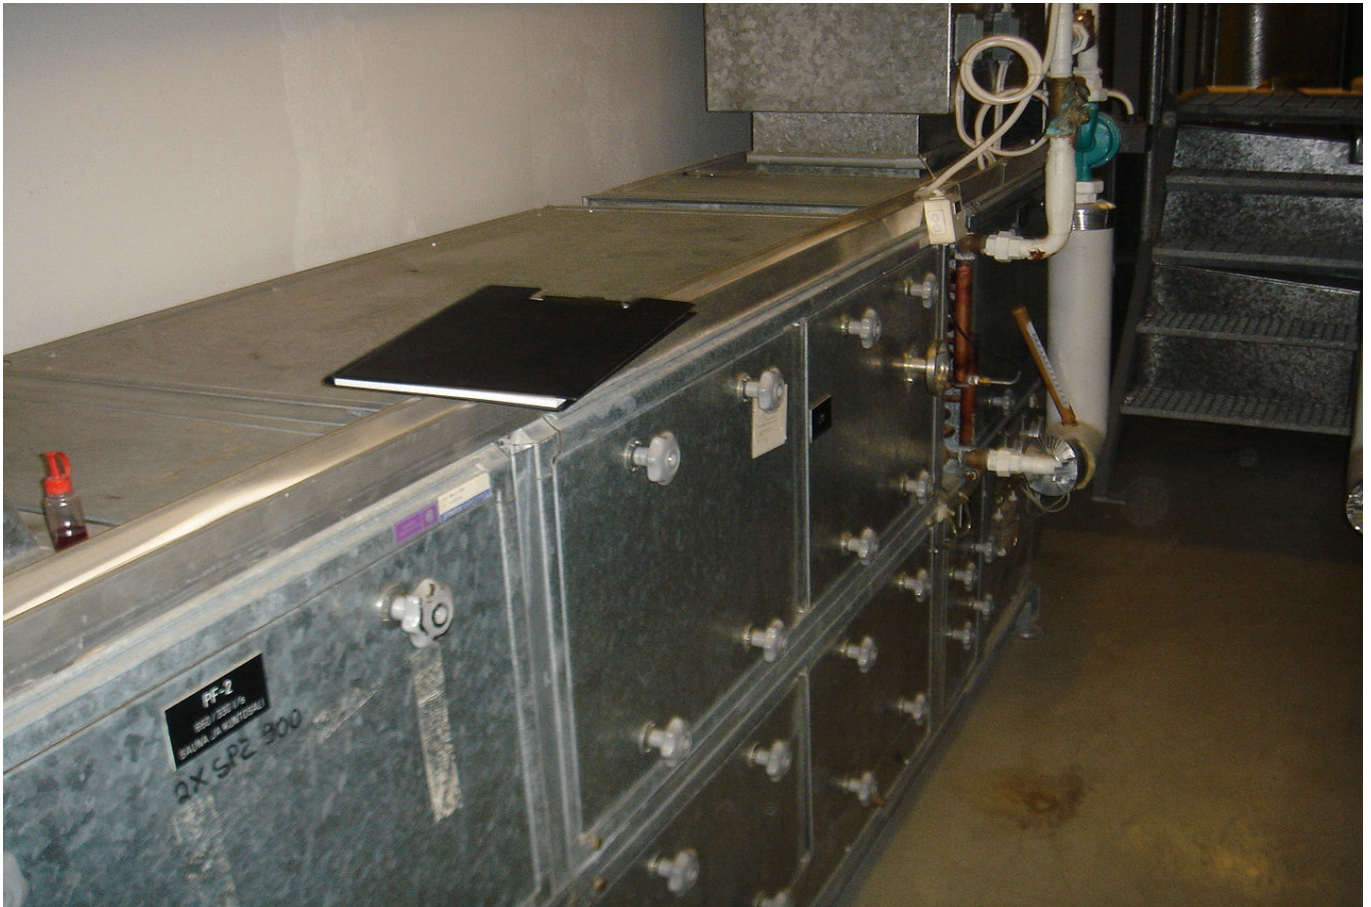
KUVA 1. Yleiskuva IV- konehuoneesta.

A- klinikan ilmastointikoneet ovat pääosin vanhoja n. 20 vuotta vanhoja Stratossin valmistamia koneita ja ne sijaitsevat vesikatolla olevassa IV- konehuoneessa (kuva 1 ja kuva 2). Koneet ovat varustettu sulkupellillä, suodatinyksiköllä, LTO- kuutiolla, lämpöpatterilla ja puhallinyksiköllä.

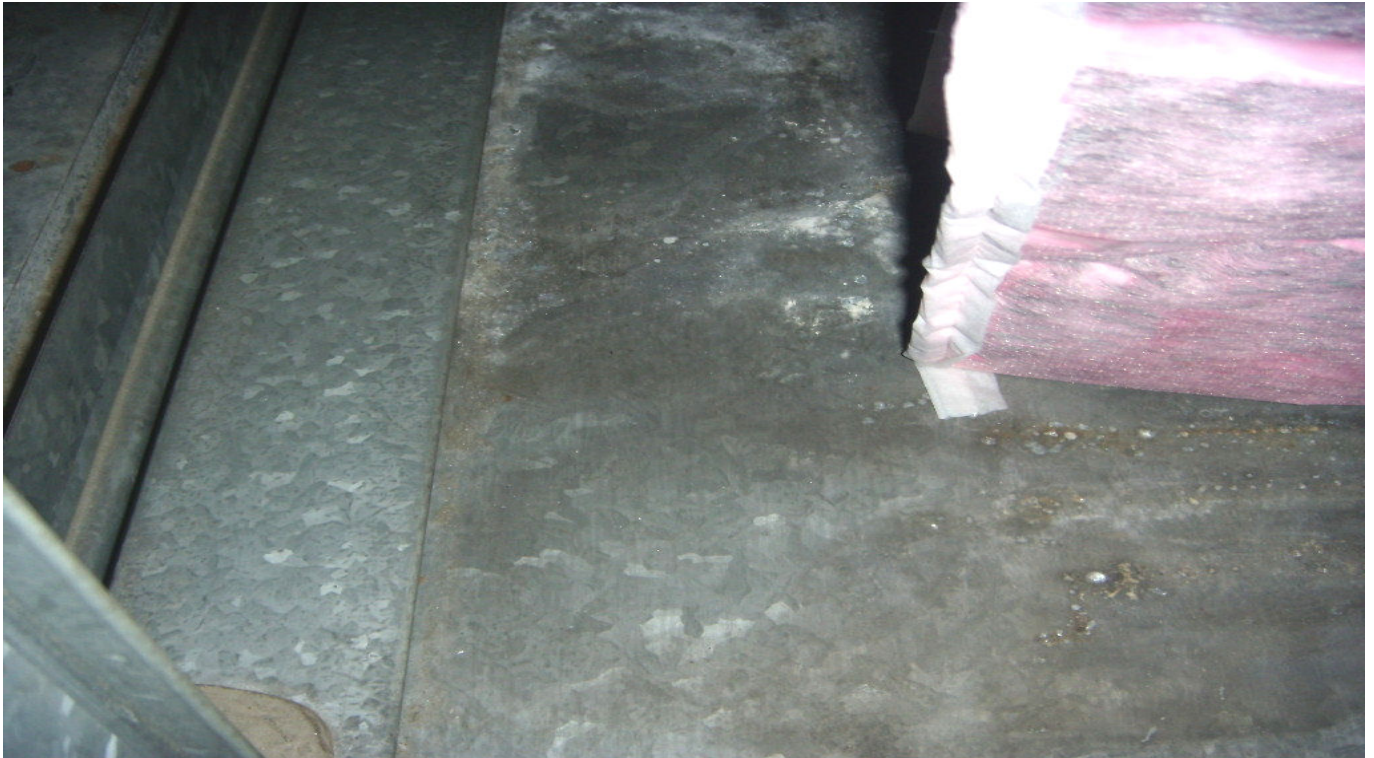
- Kammioissa on hieman kondenssiveden jättämiä jälkiä ja roskia (kuva 3). Kammiot tulee puhdistaa seuraavan huollon yhteydessä.
- LTO- kuutio on hieman pölyinen. LTO- kuutio tulee puhdistaa seuraavan huollon yhteydessä.

KUVA 3. Yleiskuva TF 1:n tuloilmakoneen kammiosta.

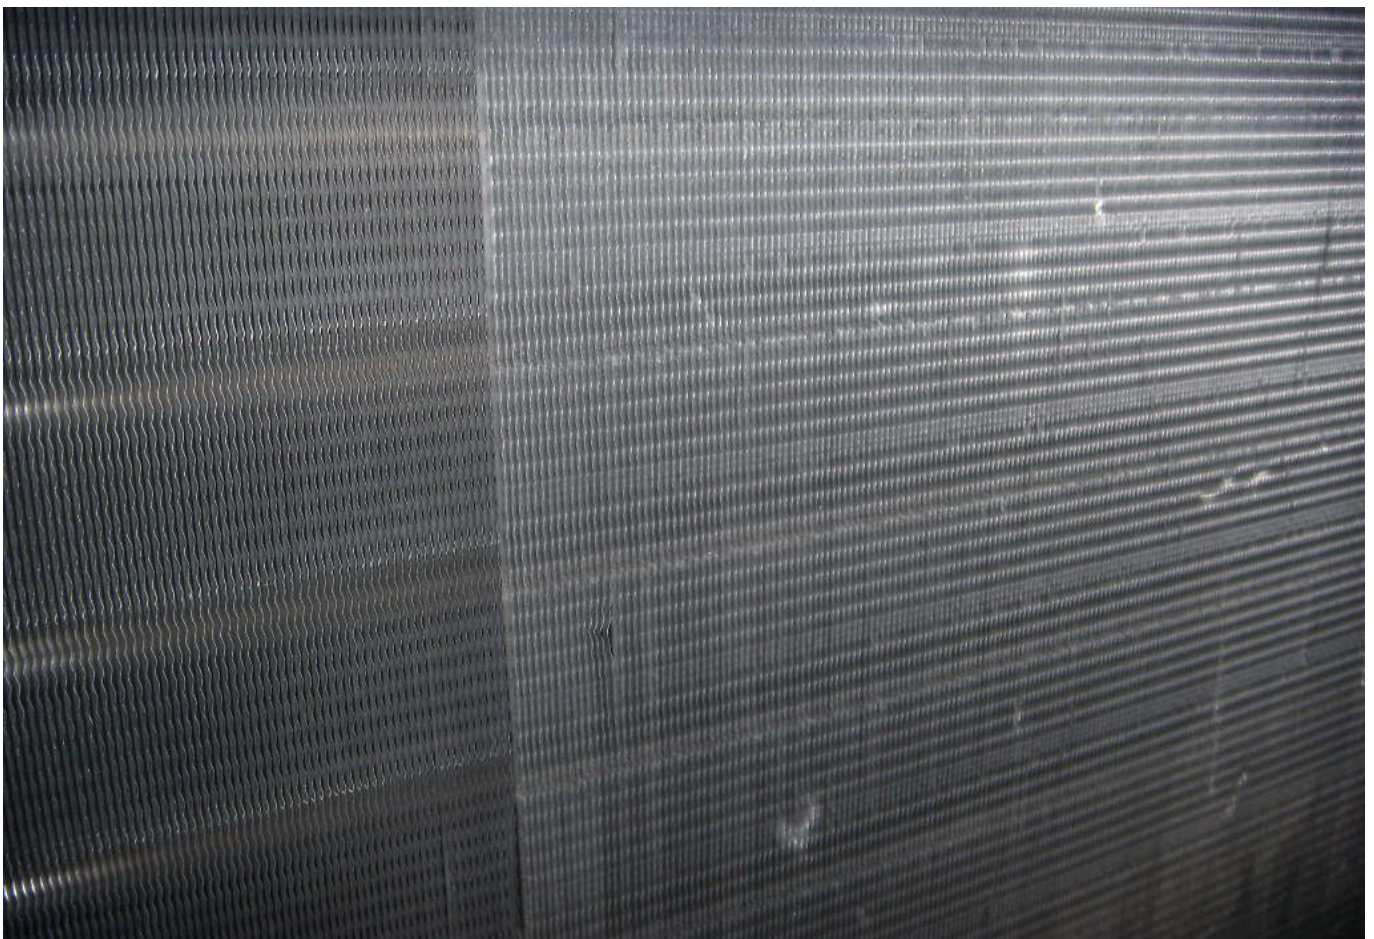
- Lämpöpatterissa on hieman pölyä (kuva 4). Lämpöpatteri tulee puhdistaa seuraavan huollon yhteydessä.
- Puhallin on hieman pölyinen ja nokinen (kuva 5). Puhallin tulee puhdistaa / pestä seuraavan huollon yhteydessä.

KUVA 4. Yleiskuva lämpöpatterista TF 1.

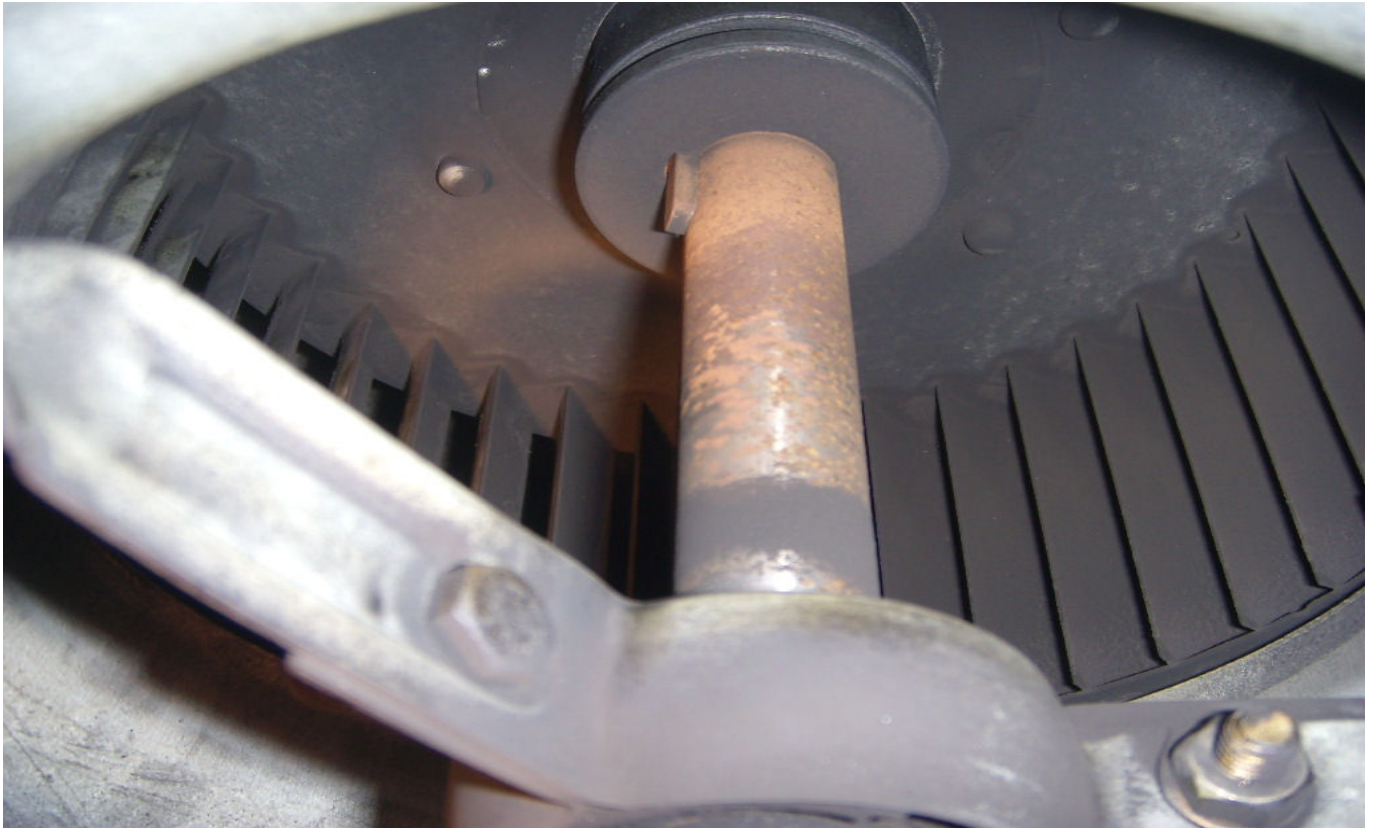
KUVA 5. Yleiskuva tuloilmapuhaltimesta TF 1.

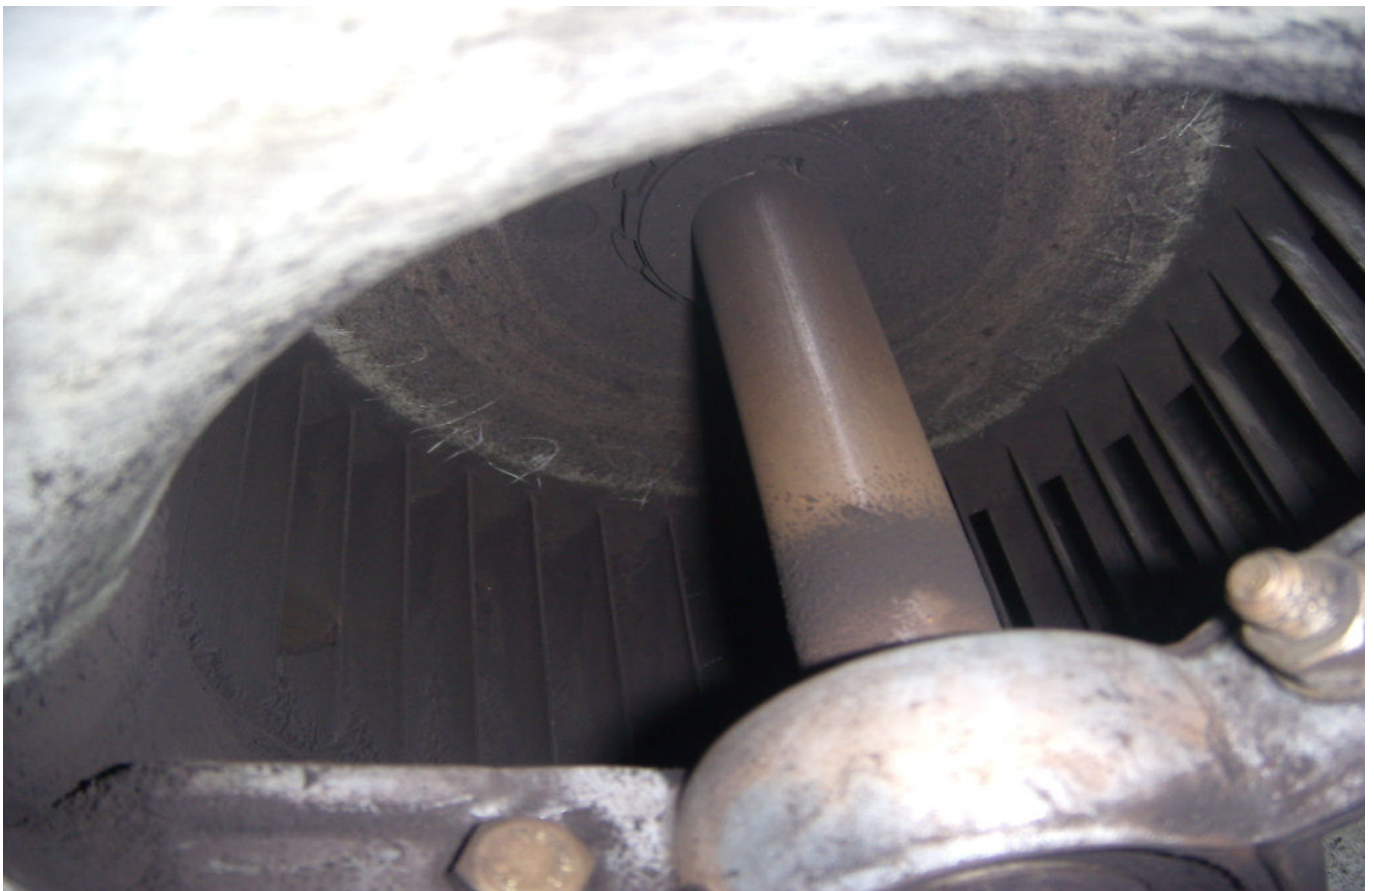
- Suodattimet ovat hieman pölyiset. Suodattimet tulee uusia huoltosuunnitelman mukaisesti.
- Puhallin on hieman pölyinen ja nokinen (kuva 6). Puhallin tulee puhdistaa / pestä seuraavan huollon yhteydessä.

KUVA 6. Yleiskuva poistoilmapuhaltimesta PF 1.

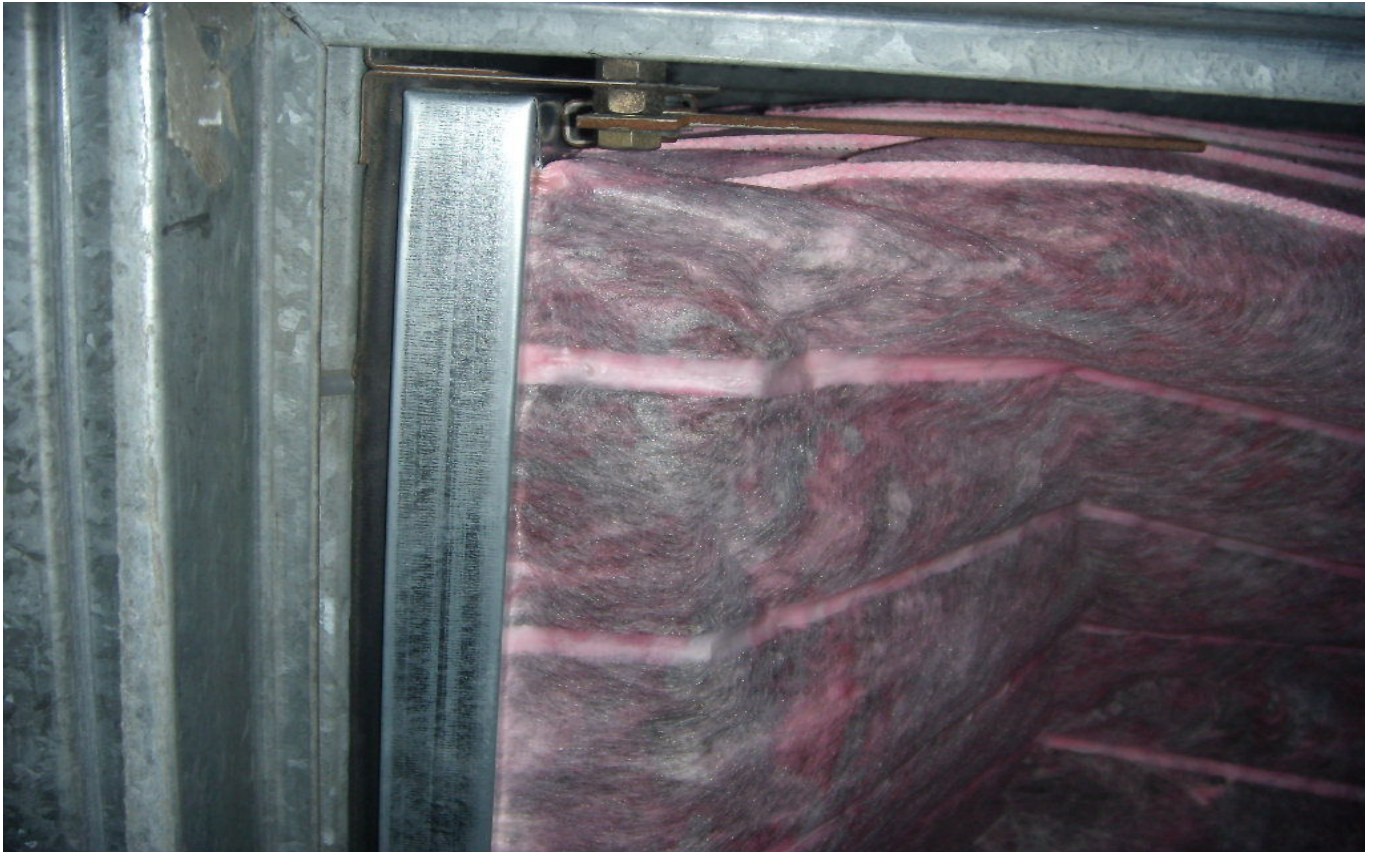
- Luukkujen tiivisteet ovat osin heikkokuntoisia ja luukuista tapahtuu ohivirtausta. *Luukkujen tiivisteitä tulee uusia seuraavan huollon yhteydessä.*
- Suodattimet ovat pölyiset ja suodatinkehikko ei ole tiivis (kuva 7). *Suodatinkehikon tiivistystä tulee parantaa ja suodattimet tulee uusia huoltosuunnitelman mukaisesti.*

KUVA 7. Yleiskuva tuloilmasuodattimesta ja suodatinkehikosta TF 2.

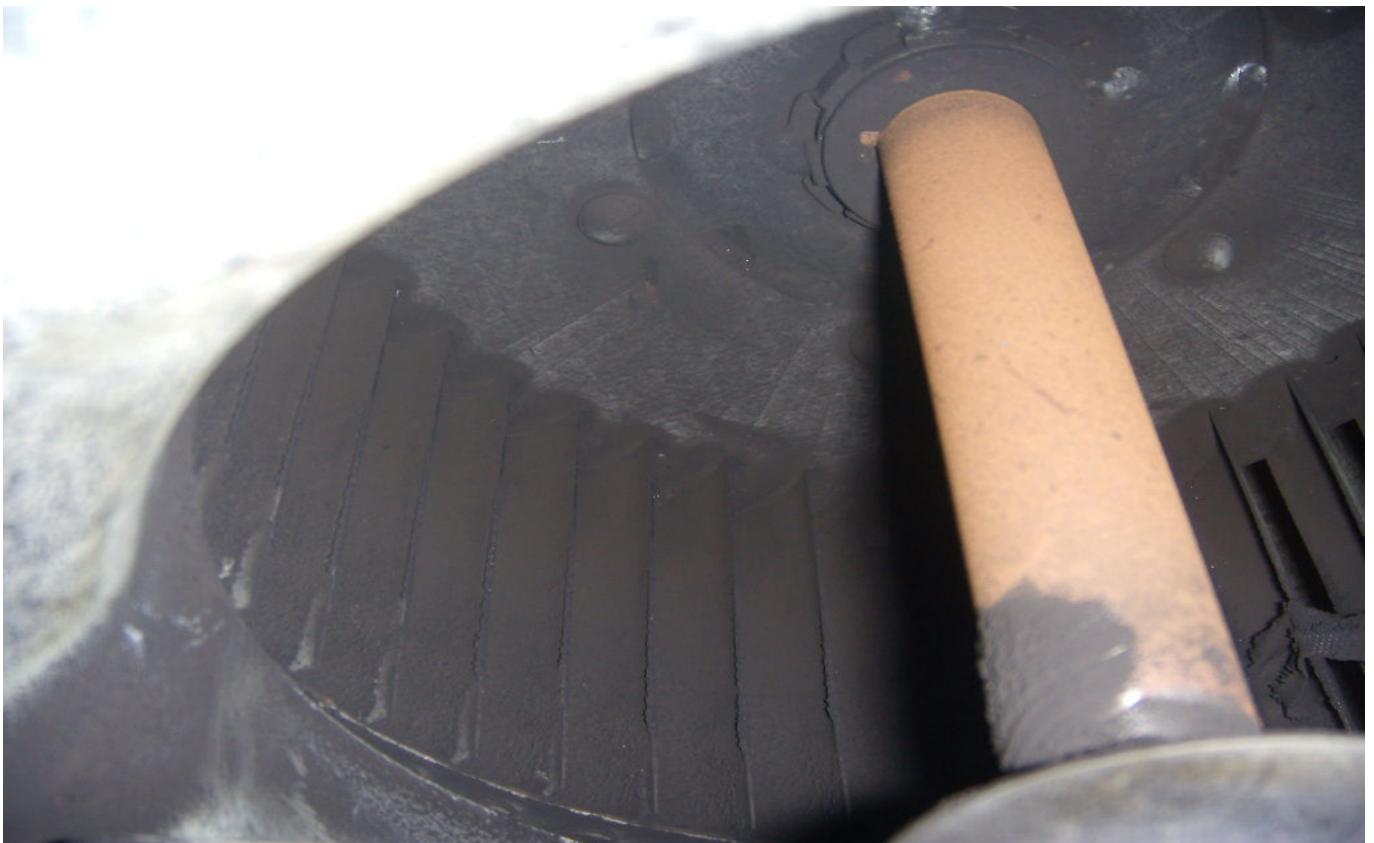
- LTO- kuutio on hieman pölyinen. *LTO- kuutio tulee puhdistaa seuraavan huollon yhteydessä.*
- Puhallin on hieman pölyinen ja nokinen (kuva 8). *Puhallin tulee puhdistaa / pestä seuraavan huollon yhteydessä.*

KUVA 8. Yleiskuva tuloilmapuhaltimesta TF 2.

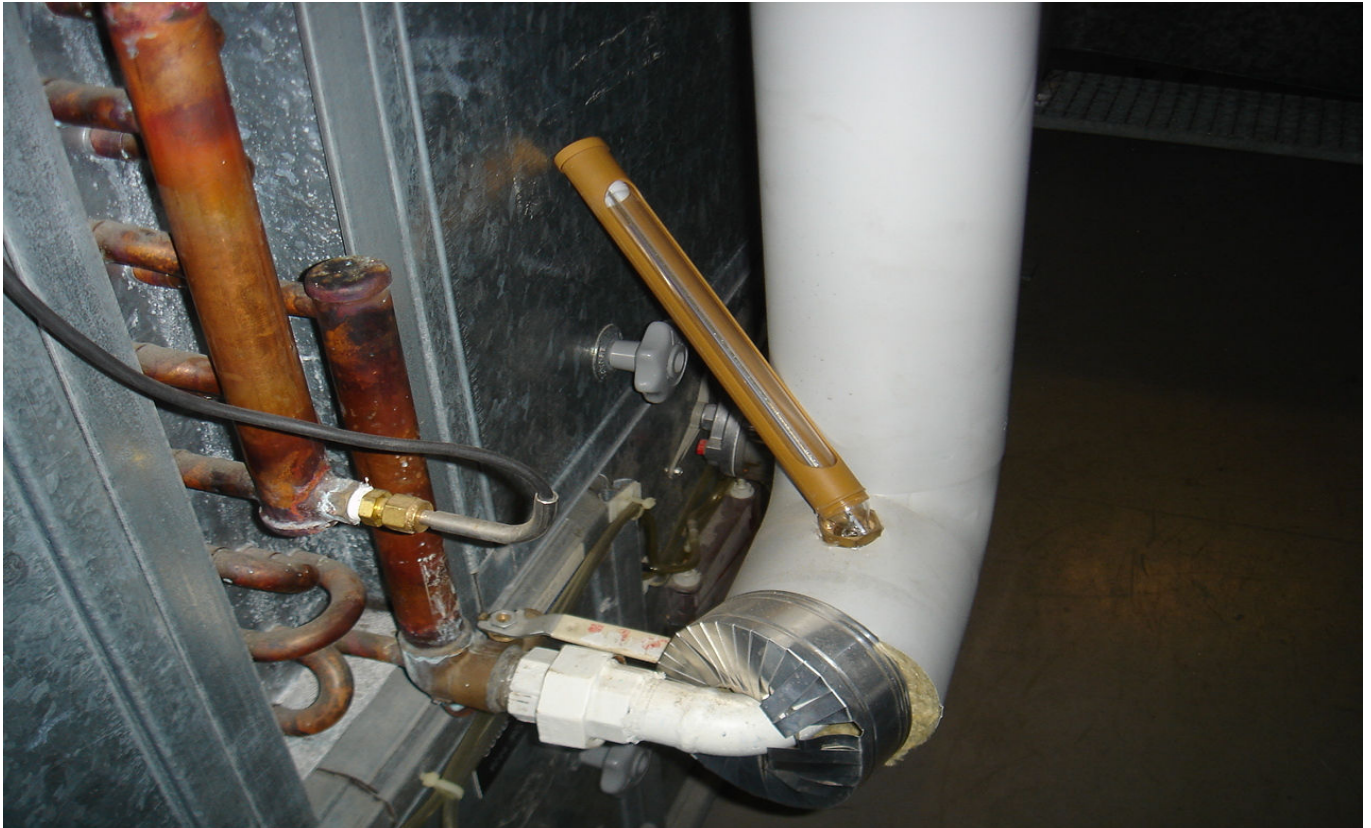
- Kammioissa on hieman pölyä ja roskia. *Kammiot tulee puhdistaa seuraavan huollon yhteydessä.*
- Lämpöjohtoverkoston lämpömittari on rikki (kuva 9). *Lämpömittari tulee uusia seuraavan huollon yhteydessä.*

KUVA 9. Tuloilmakoneen TF 2 lämpöjohtoverkoston lämpömittari on rikki.

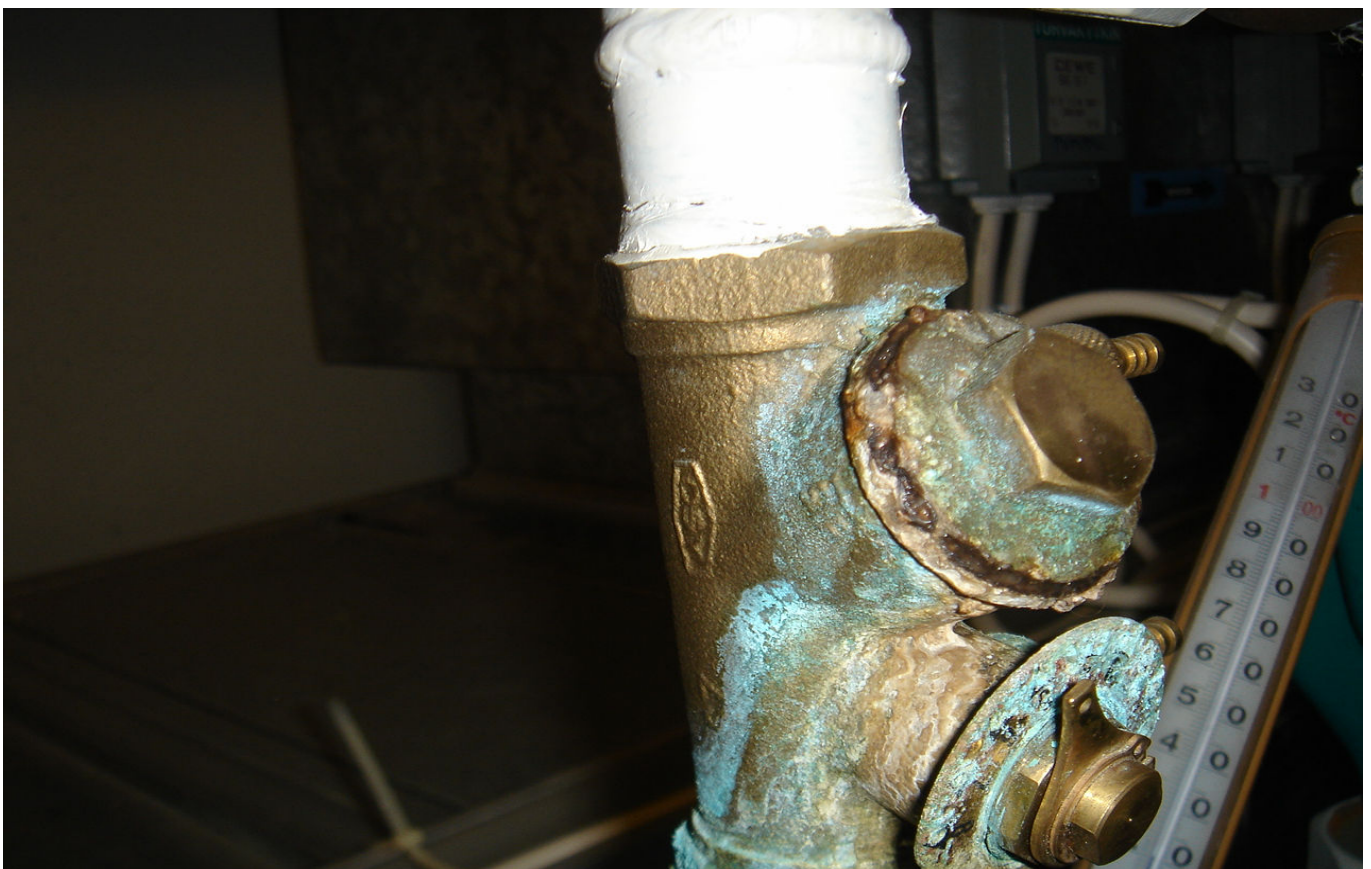
- Lämpöpatterin linjasäätöventtiilin laippaliitos vuotaa (kuva 10). *Laippaliitos tulee tiivistää seuraavan huollon yhteydessä.*
- Tuloilmakoneen äänenvaimentimet ovat eristetty mineraalivillalla. Kanavien liikkussa paineen voimasta huoneilmaan pääsee mineraalivillakuituja. *Koneen villapinnat tulee suojata suodatinkankaalla ja pellittää, jotta villakuitujen mahdollinen pääsy huoneilmaan saadaan estettyä. Vaihtoehtoisesti nykyiset pinnat tulee puhdistaa ja käsitellä suoja-aineella.*

KUVA 10. Tuloilmakoneen TF 2 lämpöpatterin linjasäätöventtiilin laippaliitos vuotaa.

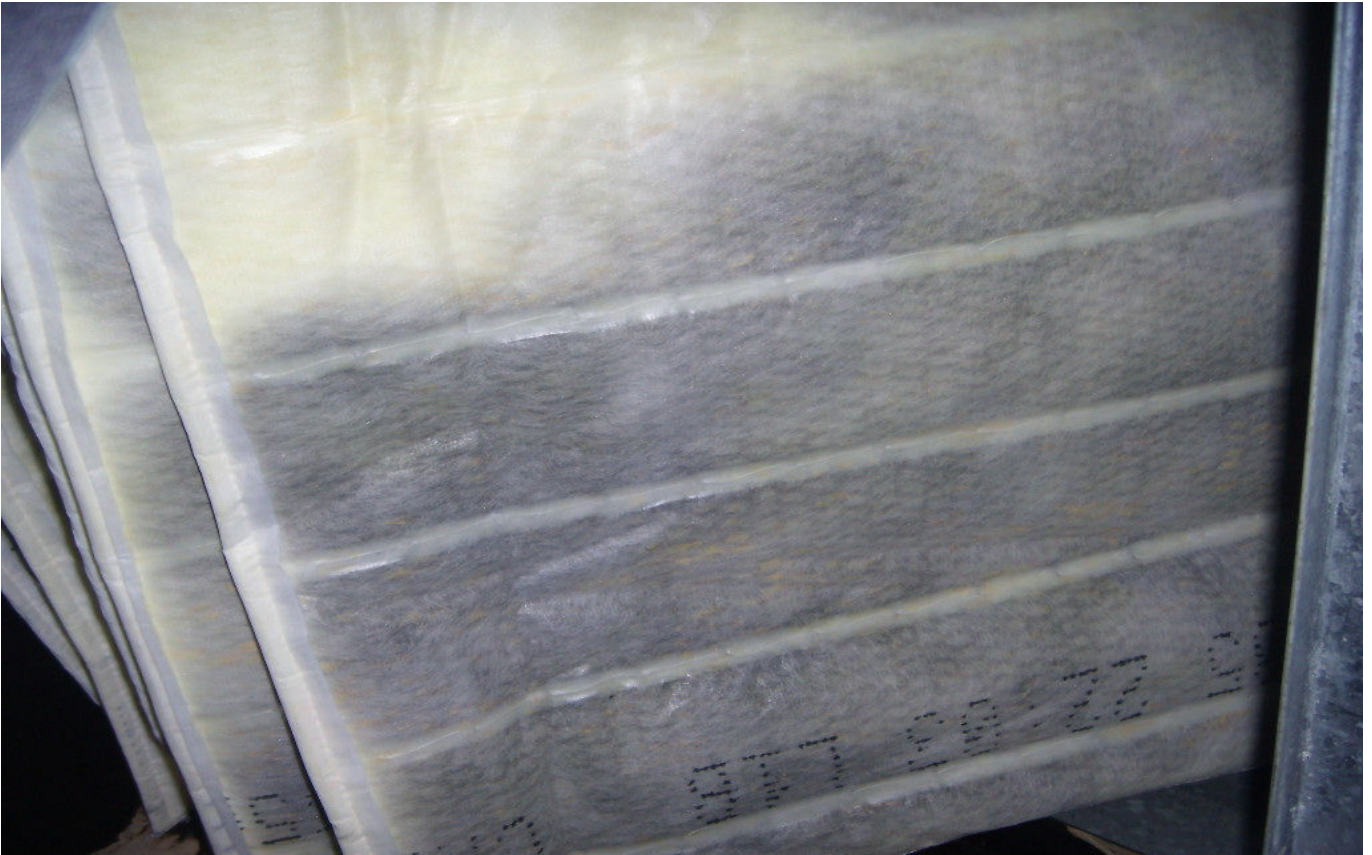
- Suodattimet ovat hieman pölyiset (kuva 11). *Suodattimet tulee uusia huoltosuunnitelman mukaisesti.*
- Puhallin on hieman pölyinen ja nokinen (kuva 12). *Puhallin tulee puhdistaa / pestä seuraavan huollon yhteydessä.*
- Kammiossa on hieman roskia. *Kammiot tulee puhdistaa seuraavan huollon yhteydessä.*

KUVA 11. Yleiskuva poistoilmakoneen suodattimista PF 2.

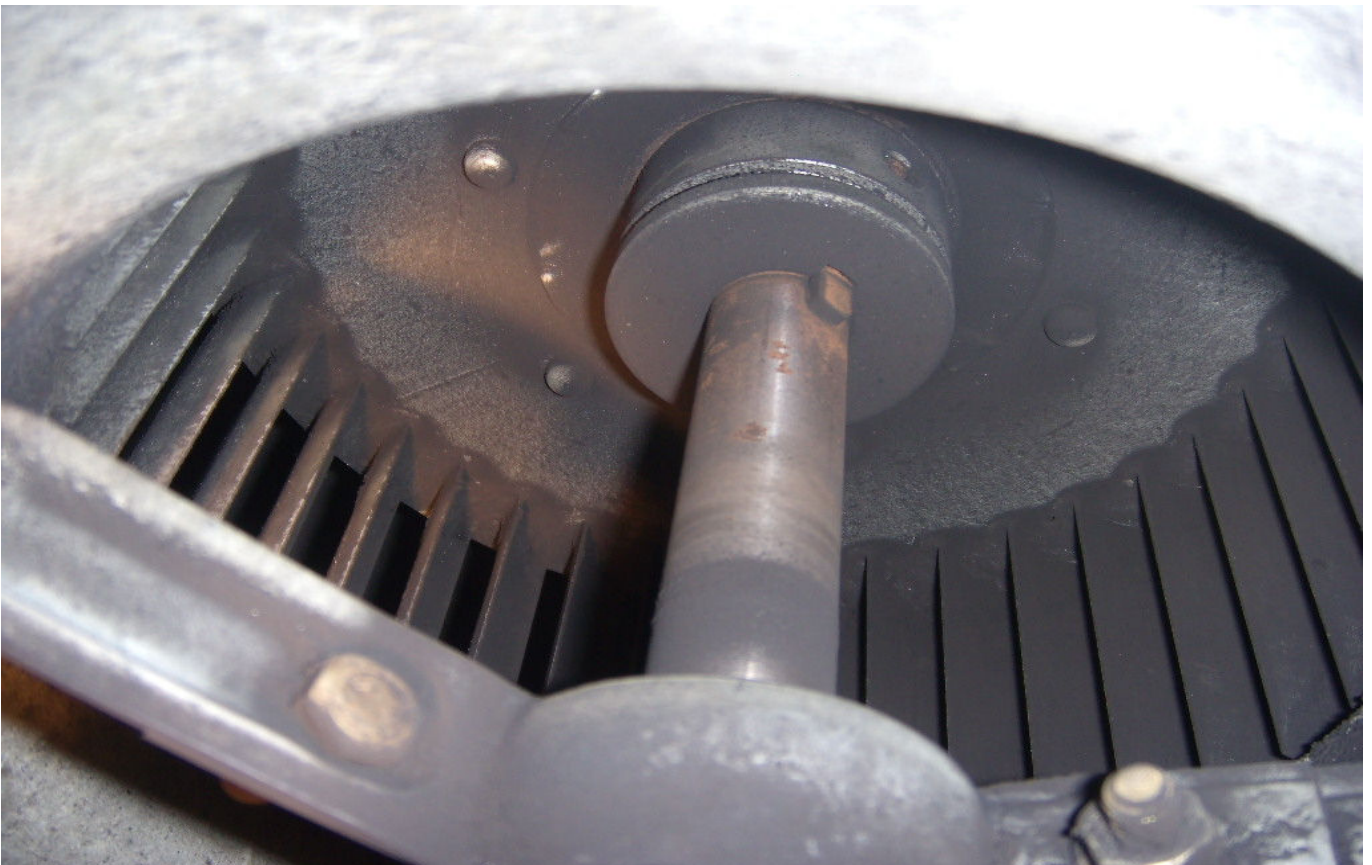
KUVA 12. Yleiskuva poistoilmapuhaltimesta PF 2.

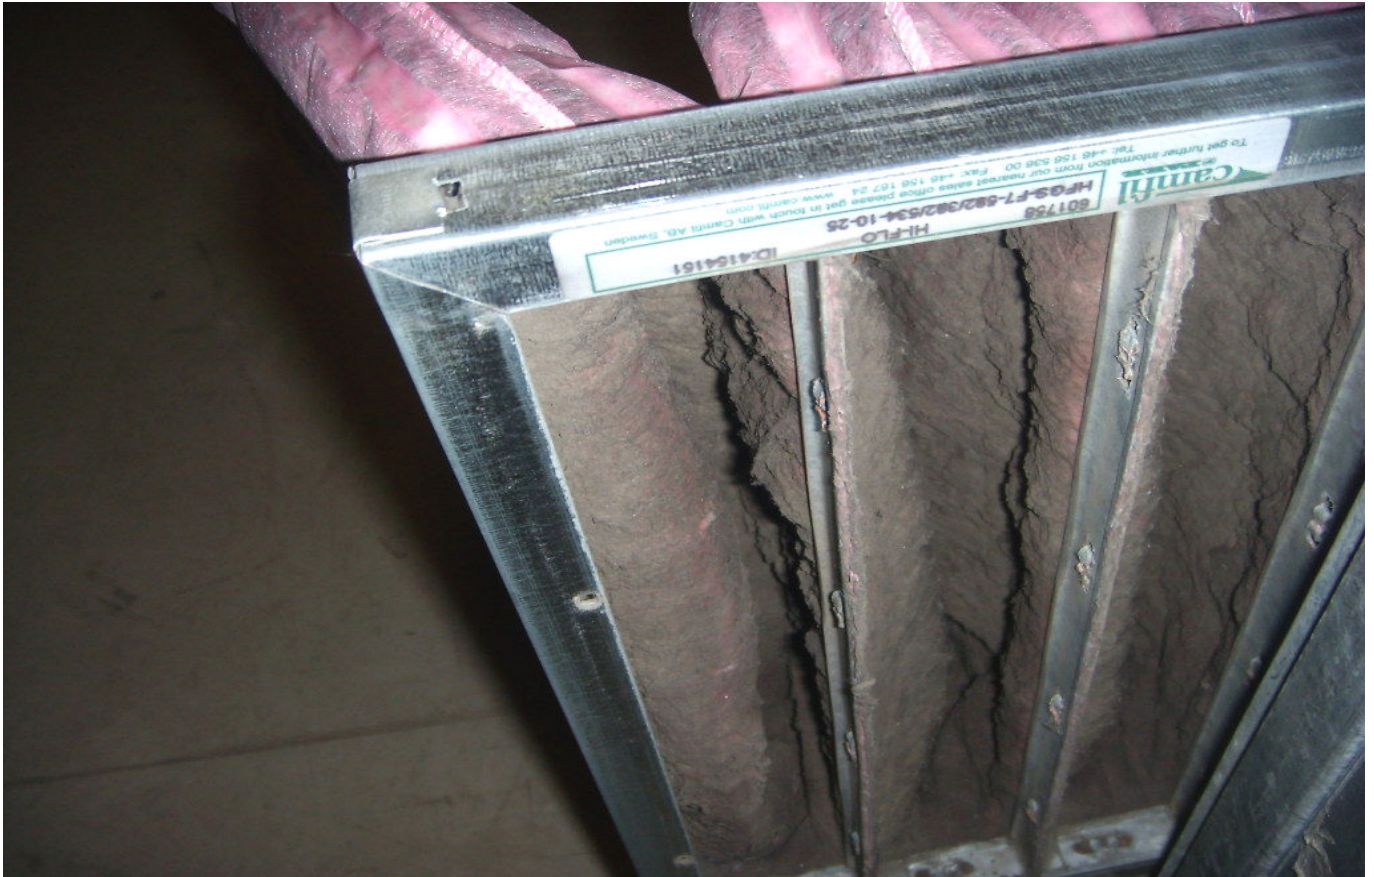
- Suodattimet ovat pölyiset (kuva 13). *Suodattimet tulee uusia huoltosuunnitelman mukaisesti.*
- LTO- kuutio on hieman pölyinen ja tiivisteet ovat osin huonossa kunnossa. *LTO- kuutio tulee puhdistaa ja tiivisteet tulee uusia seuraavan huollon yhteydessä.*
- Lämpöpatterissa on hieman pölyä (kuva 14). *Lämpöpatteri tulee puhdistaa seuraavan huollon yhteydessä.*
- Puhallin on hieman pölyinen ja nokinen (kuva 15). *Puhallin tulee puhdistaa / pestä seuraavan huollon yhteydessä.*
- Tuloilmakoneen äänenvaimentimet ovat eristetty mineraalivillalla. Kanavien liikkussa paineen voimasta huoneilmaan pääsee mineraalivillakuituja (kuva 16). *Koneen villapinnat tulee suojata suodatinkankaalla ja pellittää, jotta villakuitujen mahdollinen pääsy huoneilmaan saadaan estettyä. Vaihtoehtoisesti nykyiset pinnat tulee puhdistaa ja käsitellä suoja-aineella.*

KUVA 13. Yleiskuva tuloilmakoneen suodattimista TF 3.

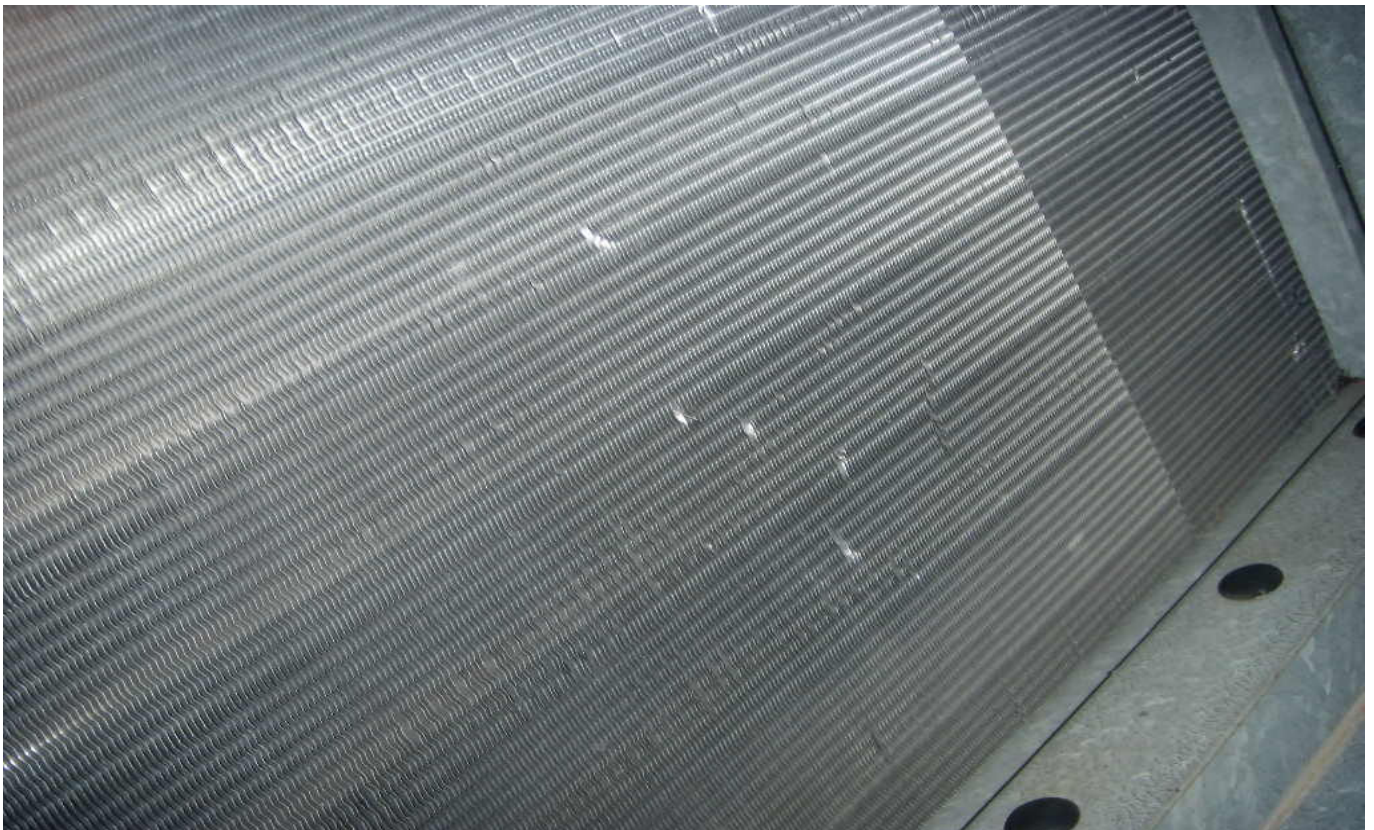
KUVA 14. Yleiskuva lämpöpatterista TF 3.

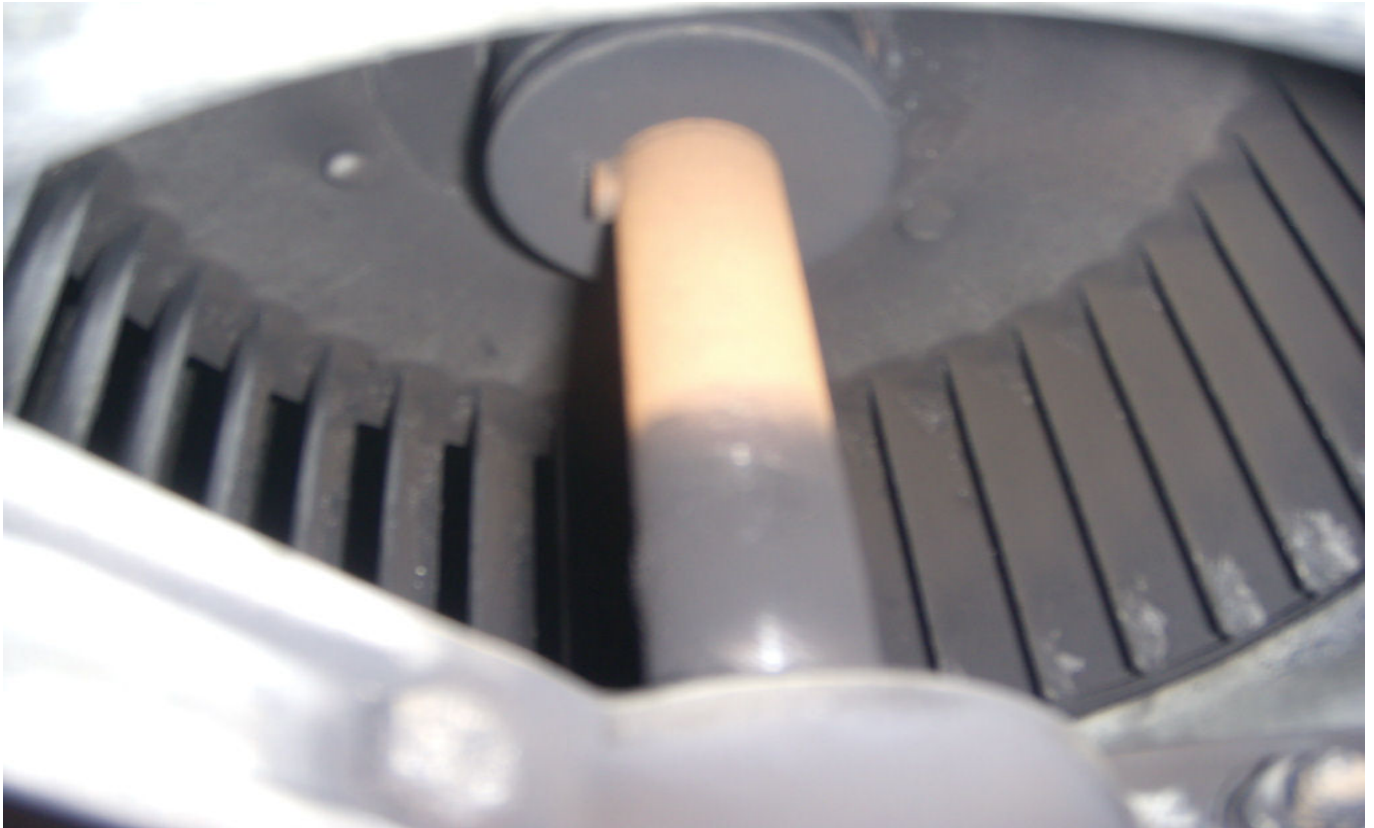
KUVA 15. Yleiskuva tuloilmapuhaltimesta TF 3.

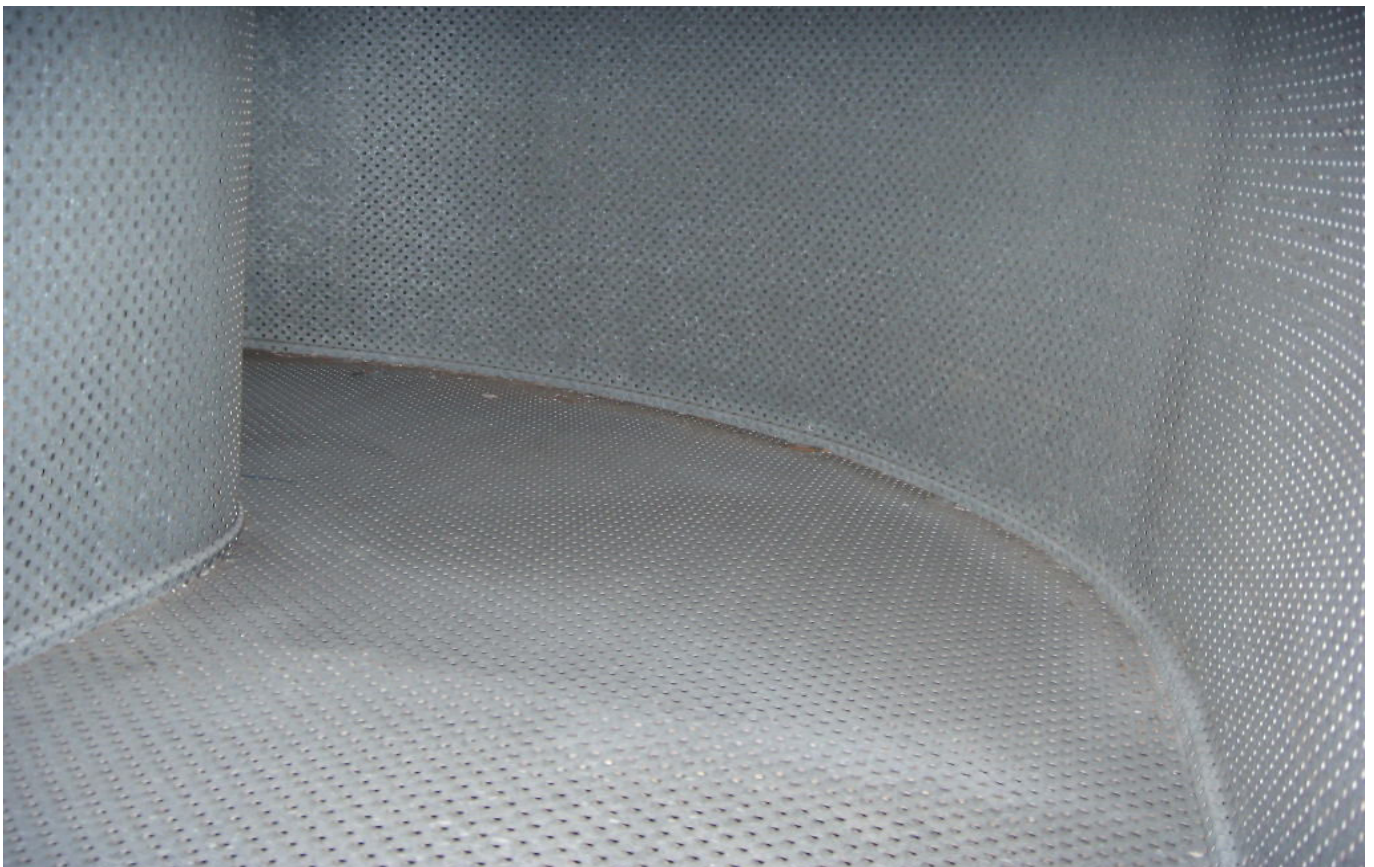
- Tuloilmakoneiden raitisilmakammiossa on reikäpelti, jonka alla mineraalivillalla. Peltien liikkuaessa on mahdollista, että huoneilmaan pääsee mineraalivillakuituja. Koneen villapinnat tulee suojata suodatinkankaalla ja pellittää, jotta villakuitujen mahdollinen pääsy huoneilmaan saadaan estettyä. Vaihtoehtoisesti nykyiset pinnat tulee puhdistaa ja käsitellä suoja-aineella.

KUVA 16. Tuloilmakoneiden kammiossa on reikäpelti, jonka alla on mineraalivilla.

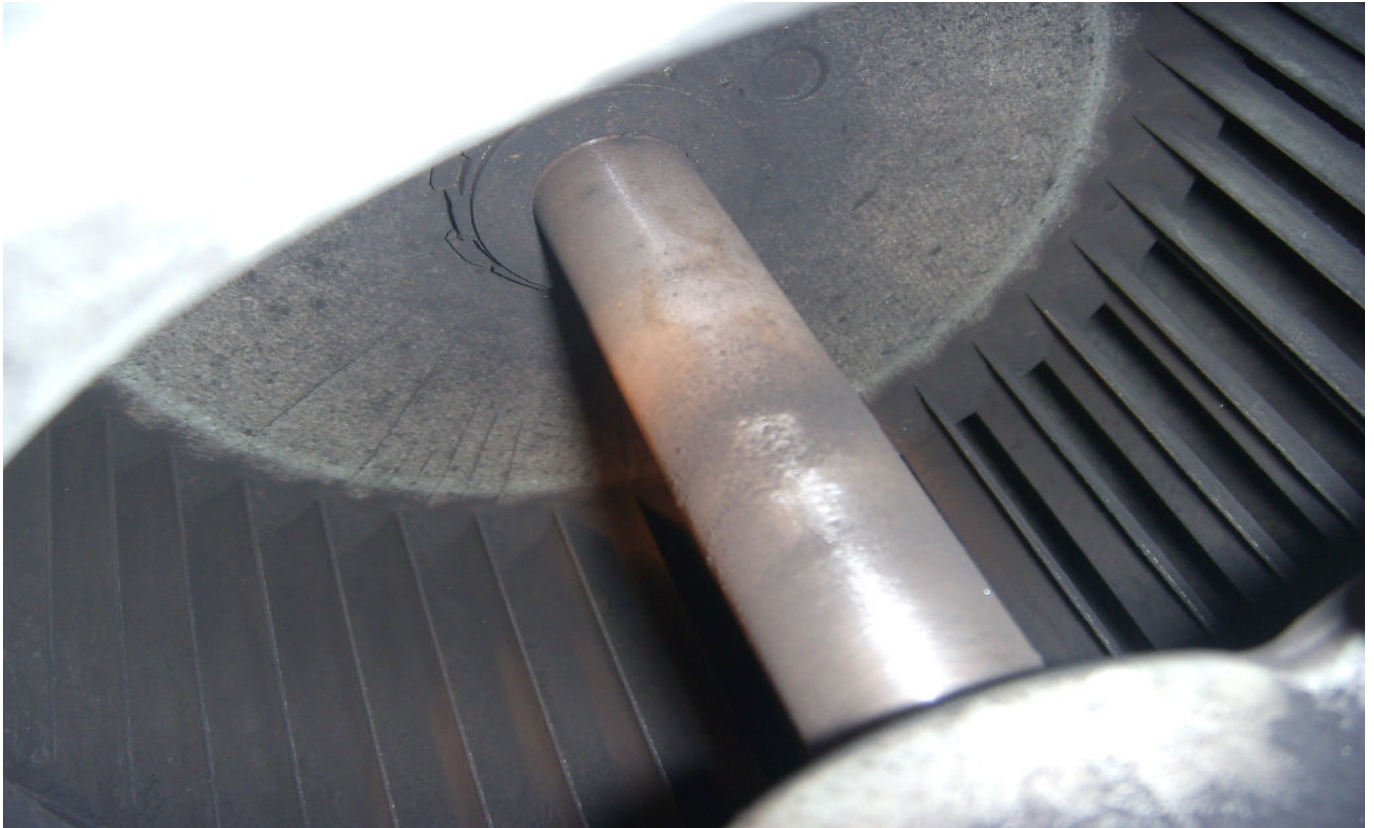
- Suodattimet ovat pölyiset. *Suodattimet tulee uusia huoltosuunnitelman mukaisesti.*
- Puhallin on hieman pölyinen ja nokinen (**kuva 17**). *Puhallin tulee puhdistaa / pestä seuraavan huollon yhteydessä.*
- Kammiossa on hieman roskia. *Kammiot tulee puhdistaa seuraavan huollon yhteydessä*

KUVA 17. Yleiskuva poistoilmapuhaltimesta PF 3.

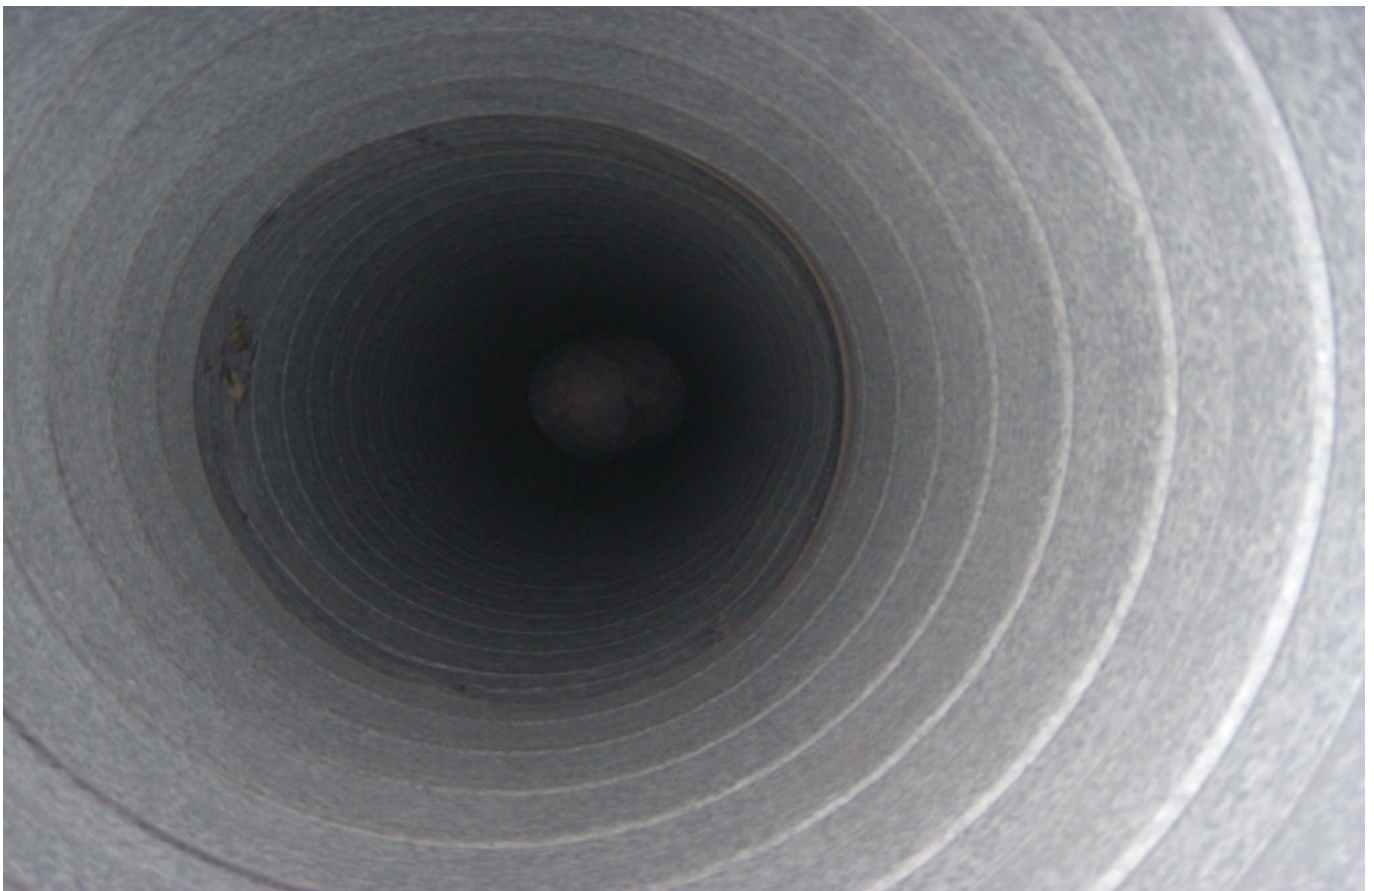
Tulo- ja poistoilmakanavat on rakennettu terälevykanavista (kierresaumaputkea ja kanttikanaavaa). Kanavistot ovat rakenteellisesti kunnossa ja havaintojen perusteella tutkimusalueen tulo- ja poistoilmakanavat ovat melko puhtaita (kuva 18 ja kuva 19). Ilmastointikanavat tulee nuohota huoltosuunnitelman mukaan.

KUVA 18. Yleiskuva tuloilmakanavasta.

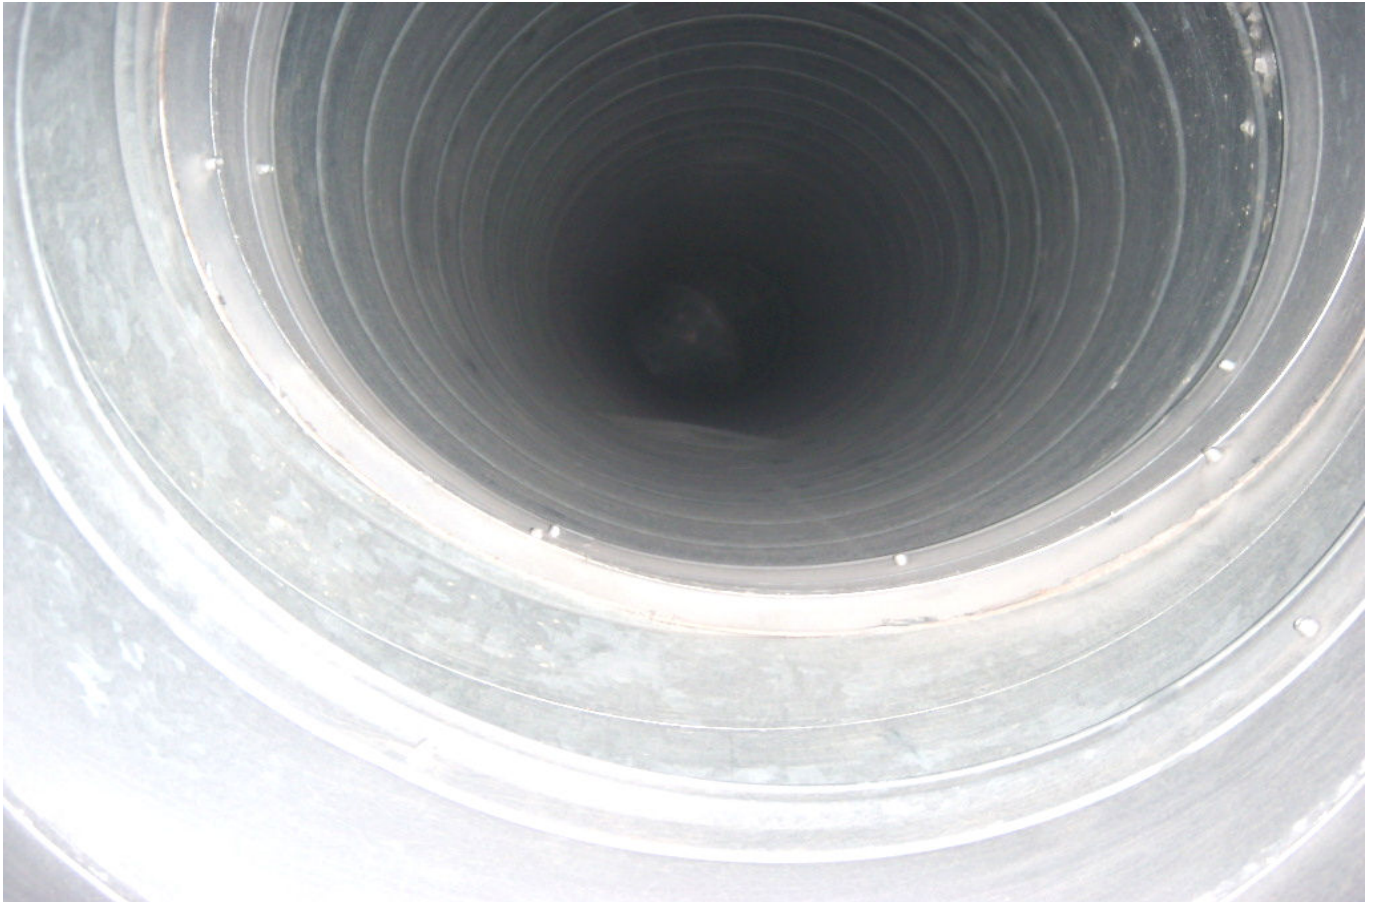
KUVA 19. Yleiskuva poistoilmakanavasta.
