## LÄNTINEN A- KLINIKKA

# ILMANVAIHTOJÄRJESTELMÄN KUNTOTUTKIMUS

**Tutkimuksen ajankohta:** vko 38 / 2008  
**Raportin päiväys:** 19.09.2008  
**Tilaaajan yhteyshenkilö:** Vantaan Kaupunki  
Per Andersson, 040 5939212

**Kuntotutkimuksen suorittajat:**  
Tekmanni Service Oy

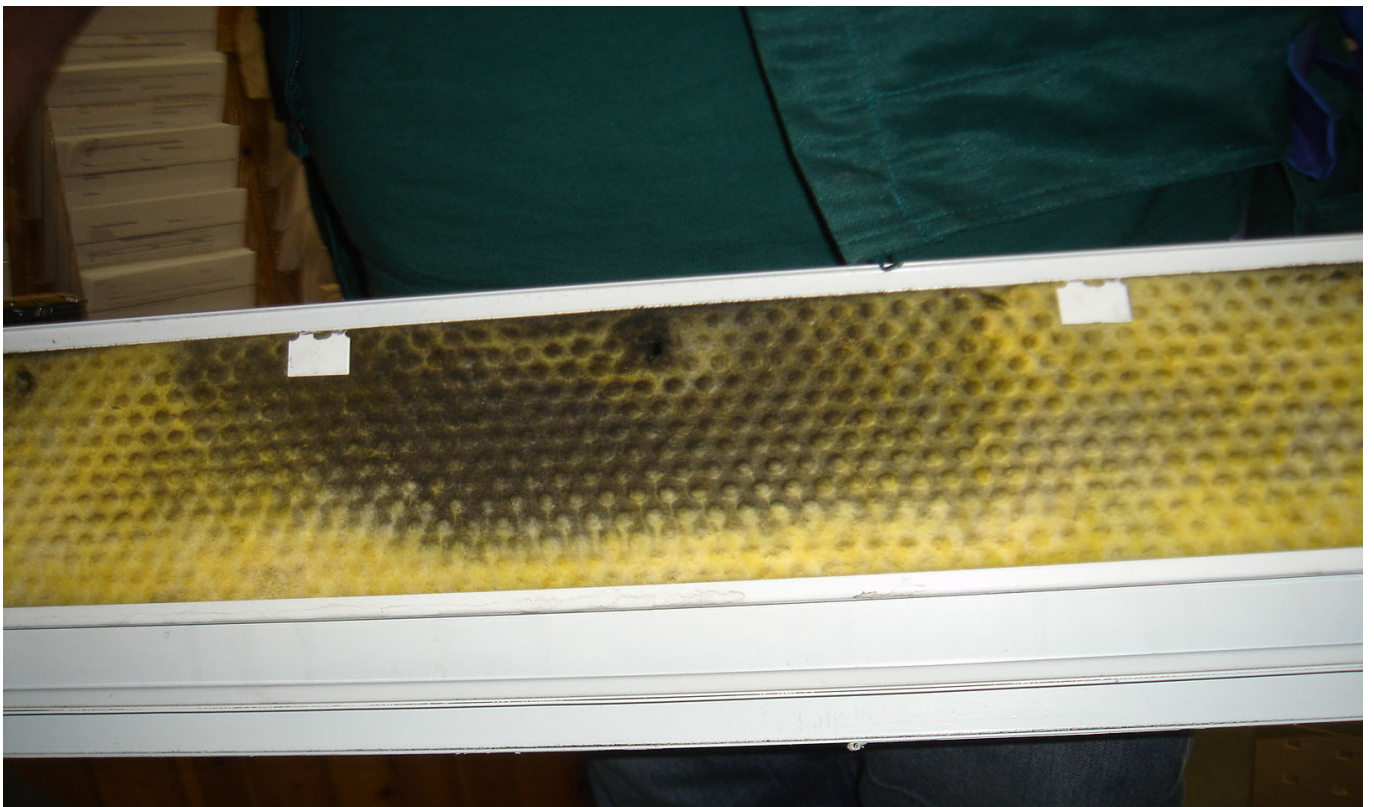
Tuloilmaelimet ovat toimistohuoneissa ns. ritiläsäleikköjä ja kattohajottajia, joilla on osin mahdollista muokata heittokuvioita. Toimistohuoneiden tuloilmaelimien tasauslaatikoissa on villapintaeriste, joista saattaa päästä villakuituja huoneilmaan (kuva 20). Tasauslaatikot tulee puhdistaa nuohouksen yhteydessä ja villapinnat tulee käsitellä suoja-aineella, jotta villakuitujen mahdollinen pääsy huoneilmaan saadaan estettyä.

KUVA 20. Yleiskuva toimistohuoneiden tuloilman pääte-elimestä.

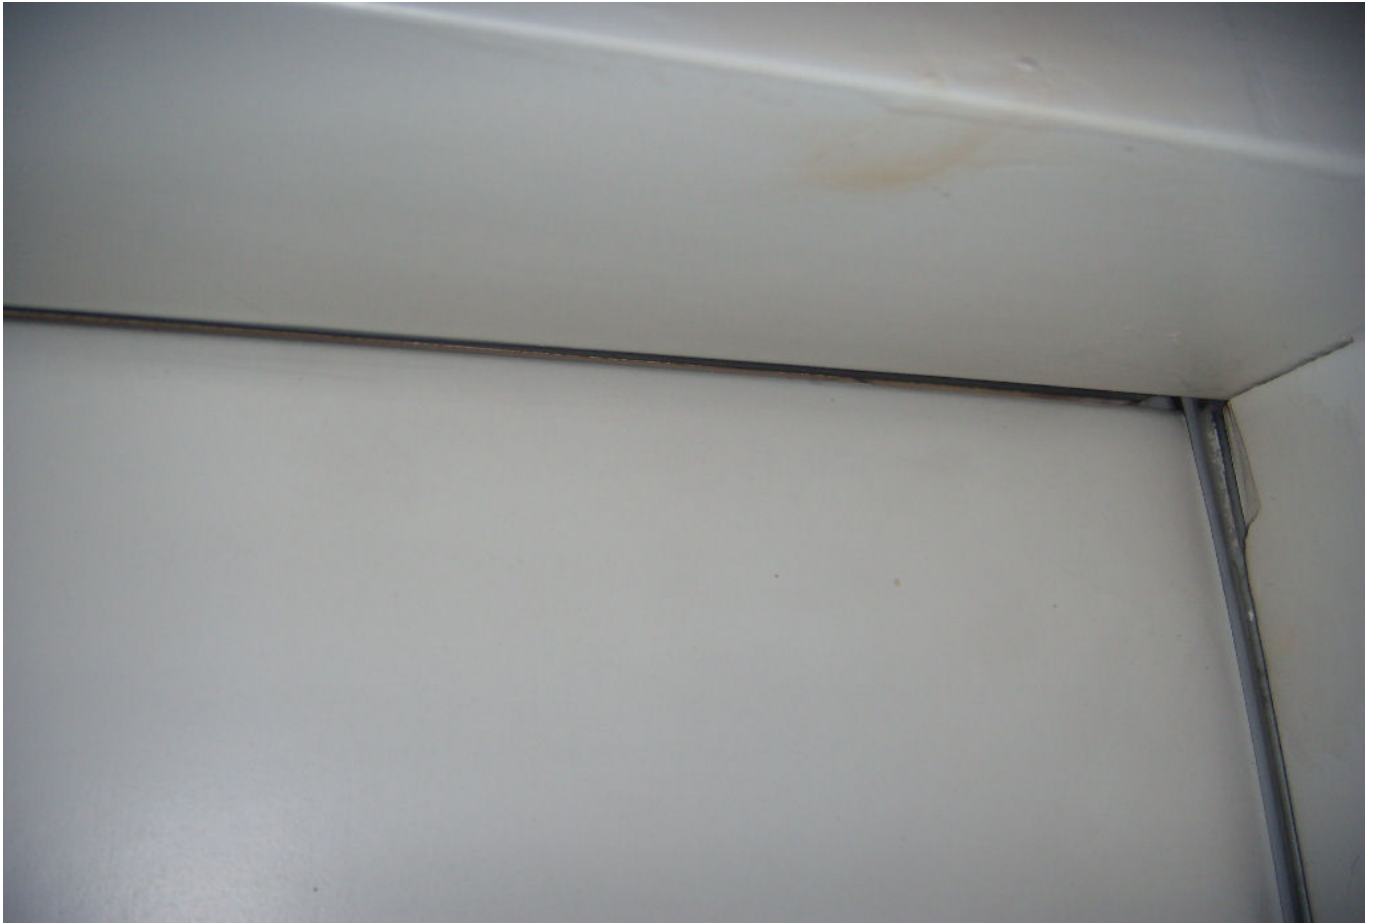
Ensimmäisen kerroksen asiakashuoneessa n:o 103 on talvella kylmä. Huone on kulmahuone, jossa melko paljon ikkunoita ja parvekkeen ovi ulos, joka ei ole tiivis (kuva 21). Huoneen tuloilmamäärä on melko paljon suurempi suunniteltua arvoa. Huoneen ilmamäärät tulee säätää ja parvekkeen ovi tulee tiivistää. Lisäksi huoneen lämpöpatterin patteriventtiili on irrotettu (kuva 22). Lämpöpattereiden toiminta tulee tarkastaa ja patteriventtiili tulee asentaa paikoilleen.

KUVA 21. Yleiskuva asiakashuoneen n: o 103 parvekkeen ovesta, joka ei ole tiivis.

- Huippuimurit puhdistetaan ja suurimmat puutteet korjataan.
- Huoneen n:o 103 parvekkeen oven tiivistys ja patteriventtiilin asennus.
- Tuloilmakoneiden käyntiajat ja asetusarvot tulisi tarkastaa ja säätää.
- Ilmamäärien tasapainotus.

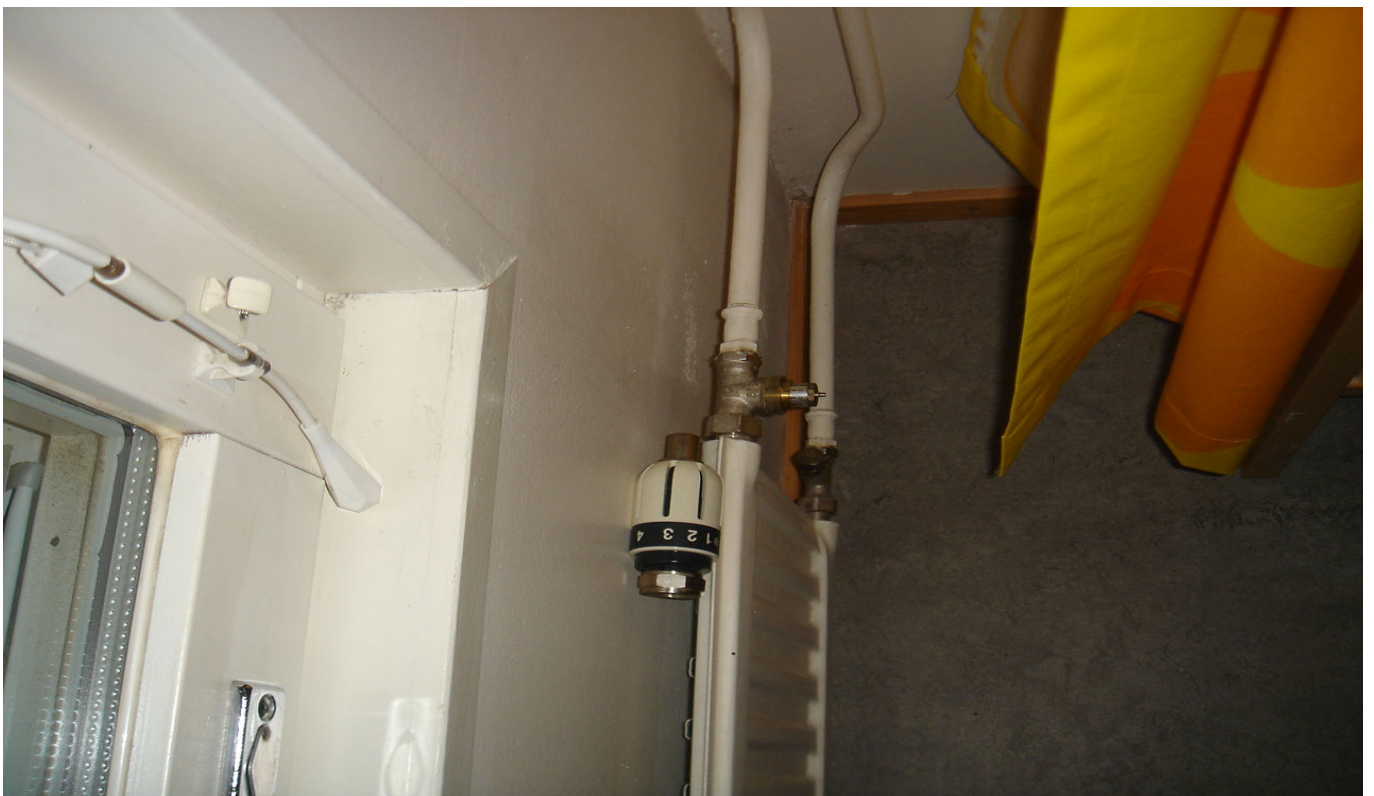
KUVA 22. Yleiskuva asiakashuoneen lämpöpatterista.
