51579.29

Tutkimuskohde A-klinikka, Korutie 3, Vantaa
ulkoseinä- ja kattorakenteiden tiiveystarkastus 2. krs. oleskelutilassa

RAKENTEIDEN TIIVEYSMITTAUKSET

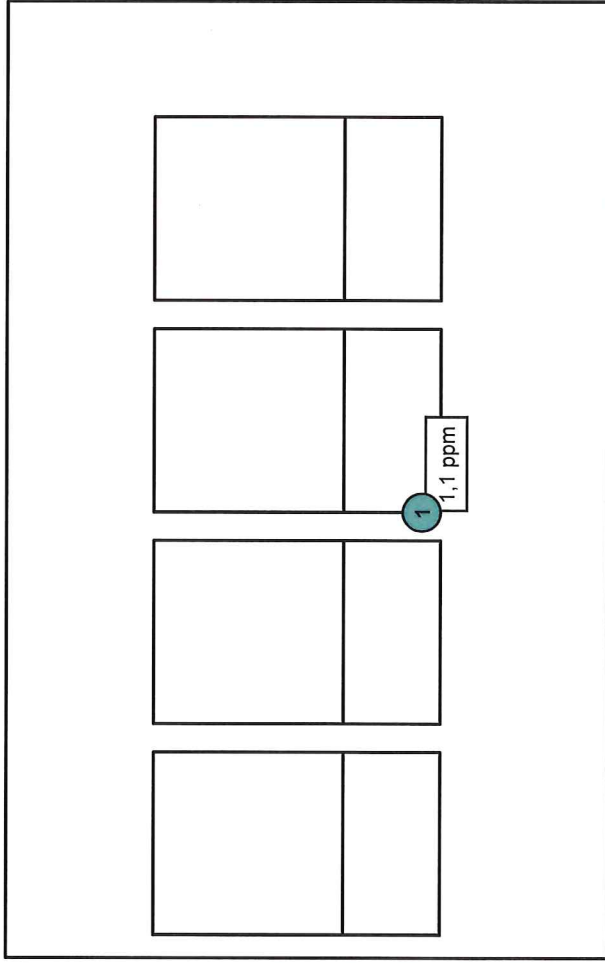
LIITE 1.1

Merkkiainekokeiden perusteella tiivistystoimenpiteiden jälkeen rakenteet olivat pääosin tiiviitä. Ulkoseinärakenteen tiiveyskokeessa havaittiin pieniä vuotokohtia liimateipin liittymissä. Urakoitsija korjasi havaitut vuotokohdat lisätiivistyksin.

ULKOSEINÄRAKENTEEN MERKKIAINEKOKKEET, 17.9.2012

1 MERKKIAINEKAASUHAVAINNOT: IKKUNA- JA SEINÄRAKENTEEN LIITTYMÄ (LIIMATEIPIN SAUMA)

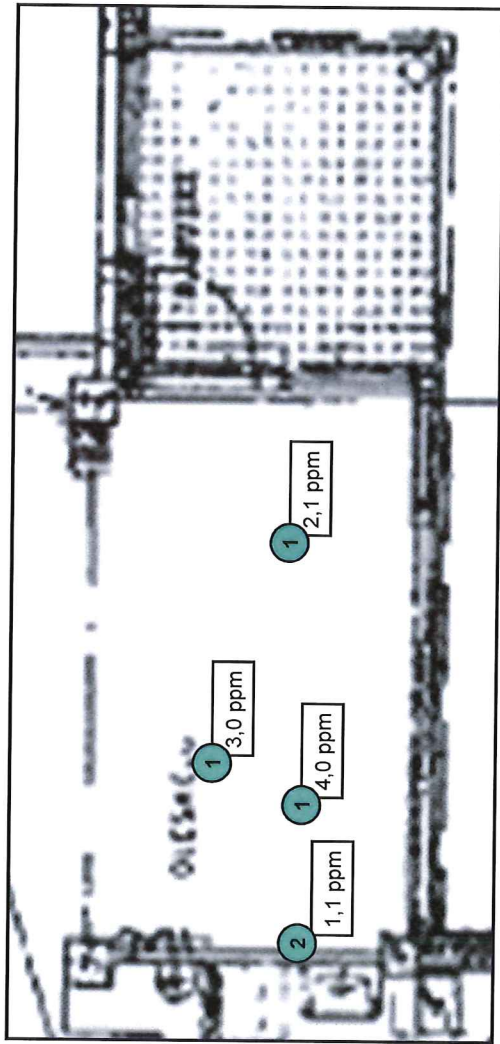
LIITE 1.2

Kattorakenteen tiiveyskokeessa havaittiin sähkörasioiden ja höyrinsulkumuovin liittymissä pieniä vuotokohtia. Vuotokohdat käytiin urakoitsijan kanssa läpi. Vuotokohdat sovittiin korjattavaksi jälkeempään lisätiivistyksin.

KATTORAKENTTEEN MERKKIAINEKOKKEET, 17.9.2012

① PISTORASIAN JA HÖYRYNSULKUMUOVIN LIITTYMÄ

② SEINÄ-JA KATTORAKENTTEEN LIITTYMÄ
