ALUSTATILASELVITYS

Ankkalammen päiväkotii

Metsotie 27
01450 VANTAA

ASB-YHTIÖT,
ASB-Consult Oy Ab, Helsinki

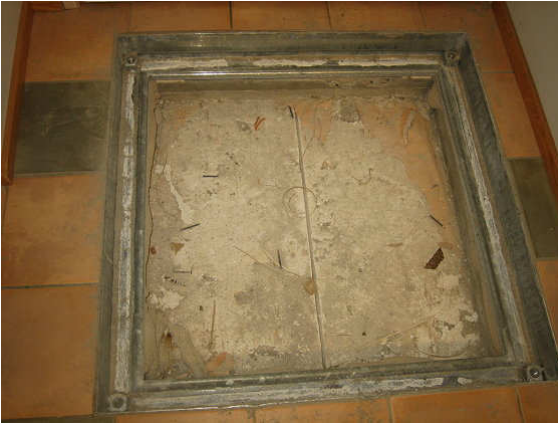
Alustatila muodostuu A- ja B osista. Molemmat osat jakautuvat kolmeen rakennuksen pituussuuntaiseen lohkokon. A-osan sisäänkäynti on keittiön edustalla olevassa käytävässä ja B-osan sisäänkäynti on puuha-/ verastilan kautta (*kuva 1*). Luukut ovat kaasuviivitä nostettavia teräsluukkuja ilman erillistä sisäluukkuja tai lämmöneristettä. Avatun luukun kautta ilmaa virtaa sisätiloihin voimakkaasti, joten **alustatilat ovat sisätiloihin nähden ylipaineiset.** Ontelolaattojen välejä ei ole tiivistetty, ja joissakin oli näkyvillä ruostunutta terästä. Lisäksi **A- ja B-osien liitosvalun tukipuita on jätetty paikoilleen** (*kuva 5*).

Kuva 1 B-osan lattialuukku on puuha-/ vers-
tastilassa. Luukussa oli vielä jäljellä
polystyreenilevyeristeet.

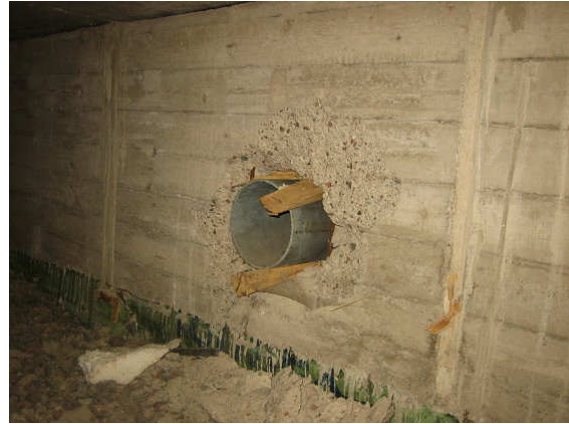
Alustatilan tuuletus on järjestetty siten, että ulkoseinillä on korvausilmaputkia noin 4 metrin välein. Korvausilmaputket on viety perustus-/ sokkelirakenteen läpi ja sinkityt tuuletusputket nousevat maanpinnan yläpuolelle, joista ainakin **kahden ympärille oli jätetty rakennusaikaiset kiilapuut** (*kuva 2*). Keskialueella oleviin betonipalkkeihin on tehty pyöreitä aukkoja tuuletusta varten.

Kuva 2 Kahdessa perusmuurissa olevassa tuu-
letusputkessa on kiilapuut poistamatta.

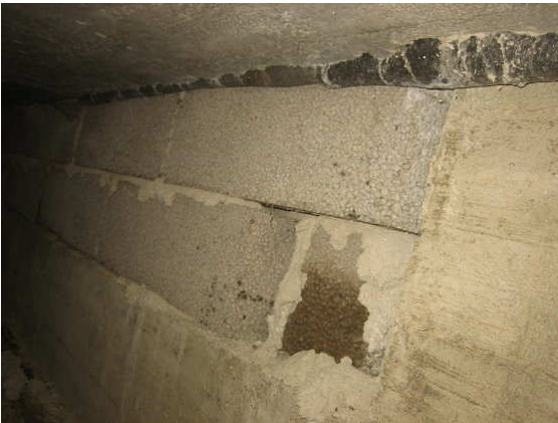
Rakennus on suunnitelmien mukaan perustettu teräsbetonipaalujen varaan. Niiden varaan on tehty betonianturat joiden varaan on Itä / kaakon puoleisella sivustalla paikalla valettu betonista perusmuurit. Lännen/ luoteen puoleisella sivustalla antura/ perusmuuri on mahdollisesti valettu yhtenäisenä. Em. perusmuurien varaan on tehty kantava alapohja 265 mm ontelolaatoista, jonka alla on alustatila. Ontelolaattojen päällä on polystyreenieristys ja 80 mm pintalaatta. Perusmuurin ulkopuolella on kevytsoraharkkomuuraus, jonka päältä ulkoseinä lähtee. **Ulkopinnassa on muovinen kosteuseristyslevy ilman ao. listaa. Yläreuna on maanpinnan tasolla.** Päätysokkelit ovat kevytsoraharkkomuuratut. Ontelolaatan ja kevytsoraharkkomuurauksen rajakohdalla on solukumia tiivisteenä (*kuva 3*).

Kuva 3 Kevytsoraharkon ja ontelolaatan yh-
tymäkohdassa on solukumiitiivistys.

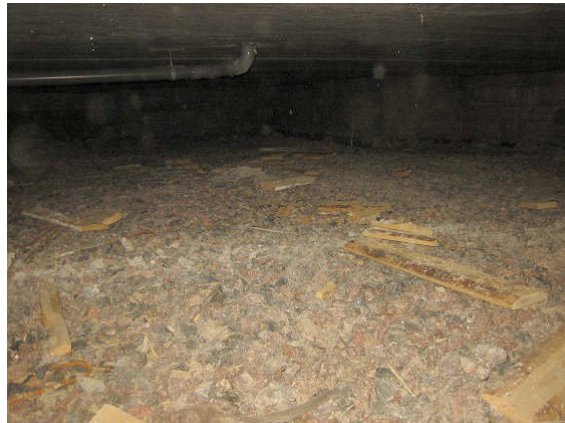
A- ja B-osien alustatiloissa on jonkin verran **rakennusjätettä** mm. muovia, betonin kappaleita, solumuovilevyjä ja **laudan kappaleita sekä sahanpurua** (*kuva 4*). Kohdil-

la, joissa on sepelin päälle jätetty **solumuovilevyjä on em. alla olevan sepelin pinta kostea.**

Kuva 4 Alustatilassa on laudankappaleita ja
sahanpurua.

Alustatilasta poistetaan kaikki roskat ja rakennusjätteet betoniroiskeita lukuun ottamatta. Lisäksi purkamattomat muottien alasidepuut poistetaan.

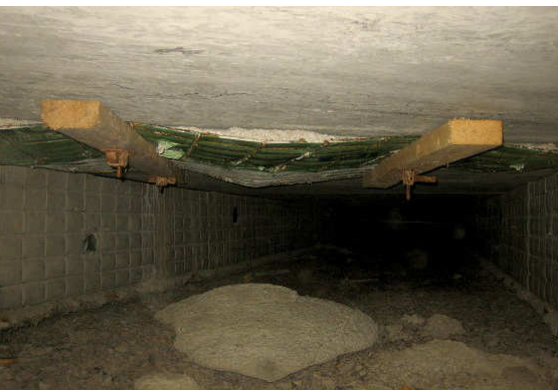
Kuva 5 A- ja B-osien liitosvalun tukipuut ovat
jäljellä.

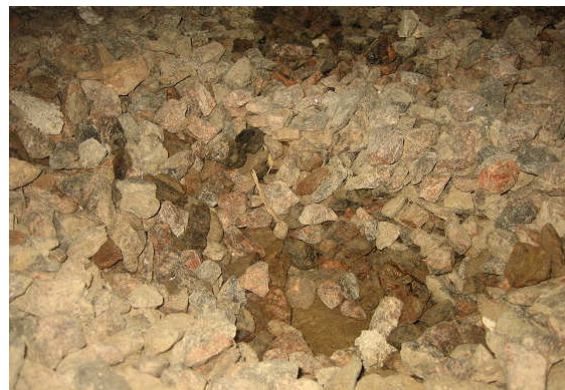
Alustatilan **korkeus on A-osan länsisivulla noin 600 mm** (*kuva 10*) ollen muissa lohkoissa noin 700 - 800 mm. Alustatilassa on noin 100 – 150 mm vahvuinen kerros kärkeä raekooltaan noin 20 – 30 mm hienoainesta sisältävää sepeliä. Noin 100 – 150 mm vahvuisen sepelikerroksen alla on suodatinkangasta. **Sepelin pinta on monin paikoin kostea, erityisesti B-osan luoteissivustan lohkoissa, jossa lisäksi oli mikrobiperäistä hajua. Kaivettaessa syvemmälle lähellä suodatinkangasta sepeli on märkää** (*kuva 6*).

Kuva 6 Sepelitäyttö on märkää lähellä suoda-
tinkangasta.

Paljaana näkyvät viemärikaivantojen saviseinämien pinnat kaavitaan mekaanisesti, jonka jälkeen pinnat käsitellään ao. homeenestoaineella. A-osan karkea sepeli ja suodatinkangas poistetaan ja alla olevaa savikerrosta poistetaan noin 300 mm muotoillen salaojiin viettäviksi. Pinnan kaltevuus on vähintään 1:20. Saven päälle levitetään suodatinkangas ja noin 200 mm vahvuinen pintakerros esim. pestystä sepelistä. Viemärikaivannon kohdalla, joissa on näkyvillä vapaata vettä lisätään peitevahvuutta.

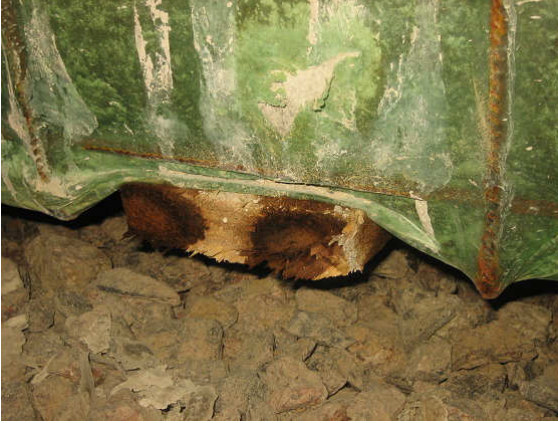
Antura- ja perustusrakenteissa on näkyvillä muottirakenteiden alasilautoja, jotka ovat päistään paikoin lahonneet ja mikrobivaurioituneet (kuva 7). Kohdilla, joissa perusmuurin muotteina on käytetty lautoja on näkyvillä puuainesta. **A-osalla näkyvillä yksittäisiä pahoin mustuneita ja mikrobivaurioituneita laudankappeleita,** joiden alaosat ovat upotettuina saveen (kuva 8).

Kuva 7 Valumuottien alasidepuut on jätetty paikoilleen ja päät ovat mikrobivaurioituneet.

Betonipinnat harjataan puhtaaksi puuaineksesta.

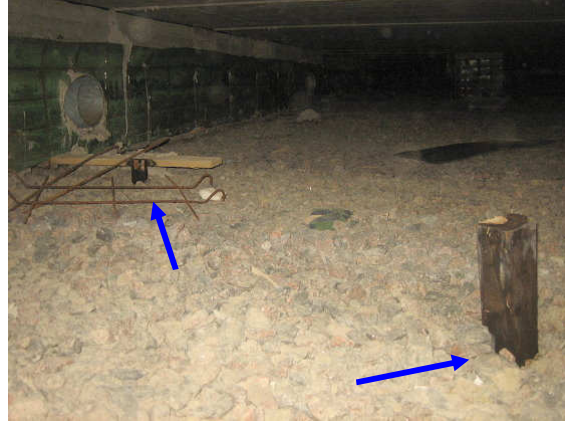
Kuva 8 Mikrobivaurioitunutta putavaraa A-osalla.

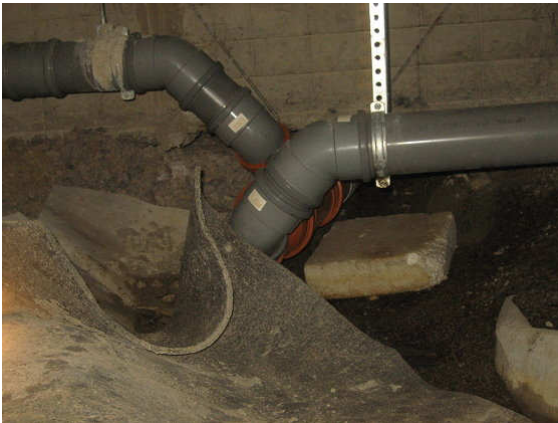
Kuva 9 A-osalla olevassa viemärikaivannossa on palkin alituskohdalla vapaata vettä.

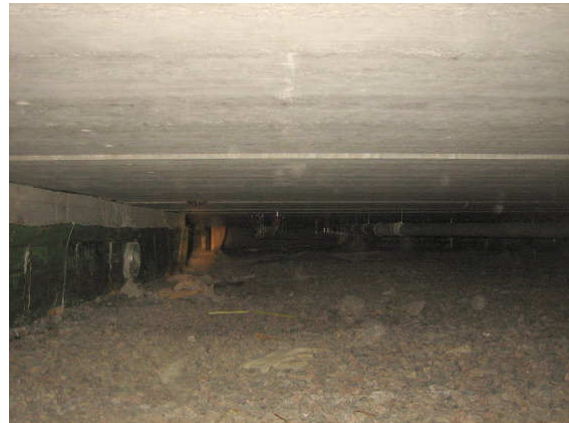
Kuva 10 A-osan alustatila on matala. Pinnalla on laudankappaleita yms..

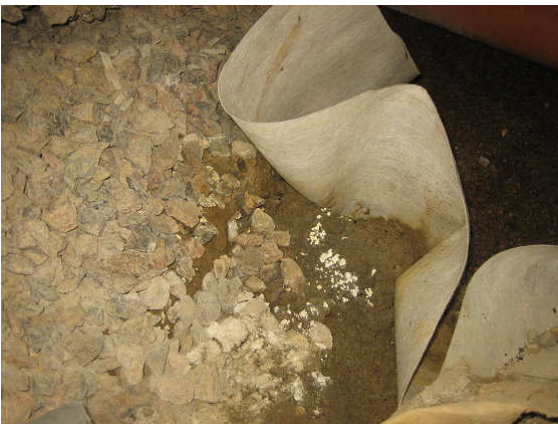
Kuva 11 Viemärikaivannon kohdalla paljaana olevan saveen pinnalla on kasvustoa.

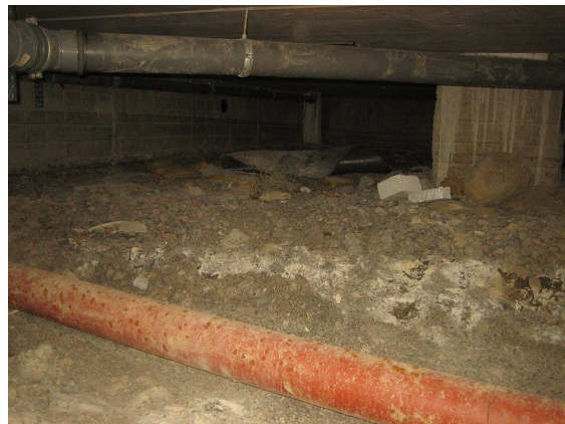
A-osalla on kahdessa kohtaa muuta sepelikerrosta alempana saveen tehdyt viemärikaivannot. Kaivannon pohjalla on savea vasten suodatinkangas ja täyttökerroksena on hienoa sepeliä. **Lähellä A- ja B –osien taitekohtaa on em. kaivannon pohjalla vapaata vettä** (*kuva 13*) ja kohdilla, joissa on näkyvillä savea on mikrobikasvustoja (*kuva 11*). **Vapaata vettä on lisäksi palkin alituskohdassa** (*kuvat 9 ja 11*). **A-osan pohjoispäädyssä olevan kaivannon pohjalla olevan sepelin pinta oli kuiva, mutta kaivannon reunoilla on näkyvillä saven pinnassa mikrobikasvustoja** (*kuvat 12 ja 14*).

Kuva 12 Paljasta savea, jonka pinnalla vaaleaa kasvustoa.

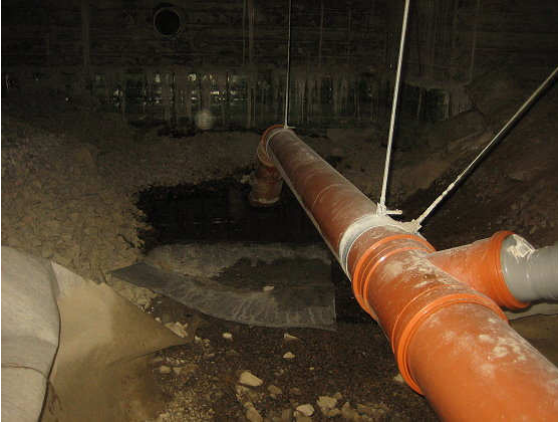
Kuva 13 A-osalla lähellä B-osan taitekohtaa on viemärikaivannon pohjalla vapaata vettä noin anturalinjan korkeudella.

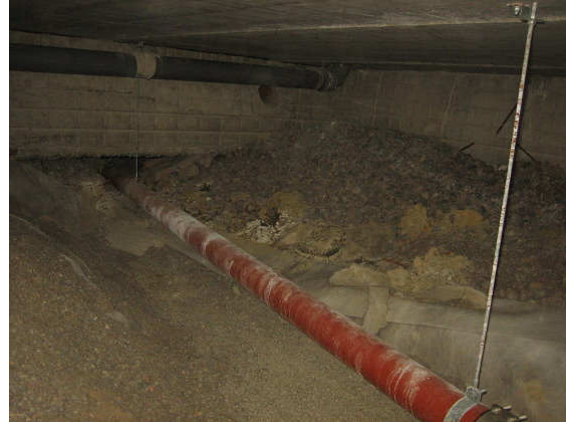
Kuva 14 Kuiva viemärikaivanto A-osan päädyn tuntumassa.

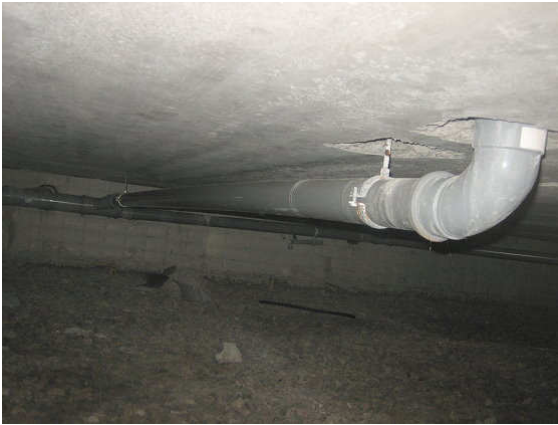
Ryömintätalassa on pääasiallisesti muovisia jätevesiviemäreitä, jotka on kannateltu katoista pääasiallisesti putken ympärillä olevista teräsparannoista kierretangoilla. Viemäreitä ei ole eristetty ja **viemäriä läpivientien kohtia ei ole ontelolaattojen kohdalla valettu umpeen vaan näkyvillä on solumuovia.** Yhdessä kohtaa A-osalla on ontelolaatan alapinnassa noin 300 x 300 mm aukko, josta oli näkyvillä polystyreenilevyjä. Savulla kokeillen em. viemärien läpivientikohdat vaikuttivat kuitenkin tiiviiltä. **Kahdessa kohtaa viemärit kaatavat väärään suuntaan, jolloin jätevesiä voi kertyä tälle kohtaa ja aiheuttaa tukoksia (kuva 15).** Keittiön kohdalla viemärit ovat pantaliitoksin liitetyjä eristeettömiä teräsputkia.

Kuva 15 Viemäri kaataa väärään suuntaan.

Viemäriputkien läpiviennit tiivistetään polyuretaanilla. Viemäreiden puutteelliset asennukset korjataan.

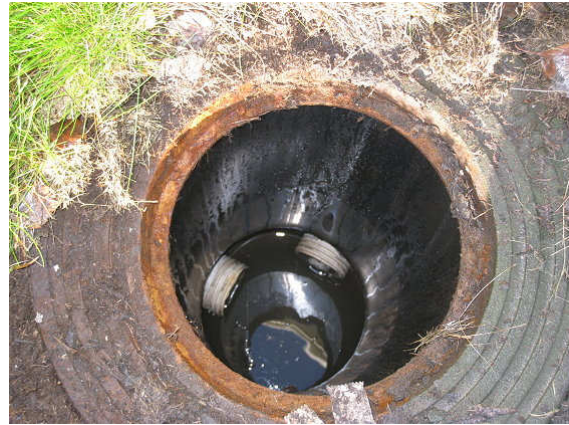
Salaojaputket ovat Itä / kaakon puoleisella sivustalla ulkovuorauksena olevan vaakalaudoituksen alapinnasta mitattuna noin 1670 mm syvyydellä, jolloin **sokkelidetaljiin L1 verrattuna salaojaputki ei ulotu anturan alapuolella.** Tarkastuskaivon pohjalla on vettä ulottuen salaojaputken juoksupinnan korkeudelle (kuva 16).

Kuva 16 Salaojaputkien tarkastuskaivo A-osan itäisivulla. Vesipinta on juoksupinnan tasolla.

Kattovesien poistoon käytettyjen kivipesien toiminta tulee tarkistaa, ettei niistä aiheudu kosteusrasitusta antura- ja perustusrakenteille. Kivipesien alla tulee olla vähintään tiiviit loiskepesät, joista vesi on johdettu pois umpijärjestelmällä huomioiden routasuojaus. Mikäli em. toiminnassa havaitaan puutteita tulisi räystäskouruihin asentaa syöksytorvet ja em. alapuolelle uudet kattovesikaivot, joista vedet ohjataan edelleen sadevesiviemäriin. Samassa yhteydessä tulee harkita, pohjaveden korkeusasema huomioiden salaojaputkien uusimista/ asentamista syvemmälle anturan alapuolelle (RakMK C2).

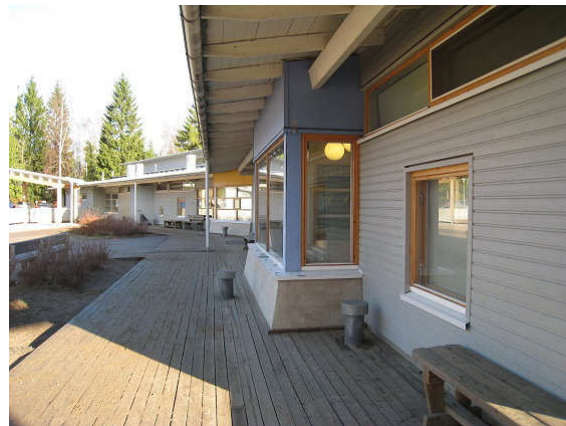
Kuva 18 Lännen/ luoteen puoleisilla sivustoilla on puurakenteita.

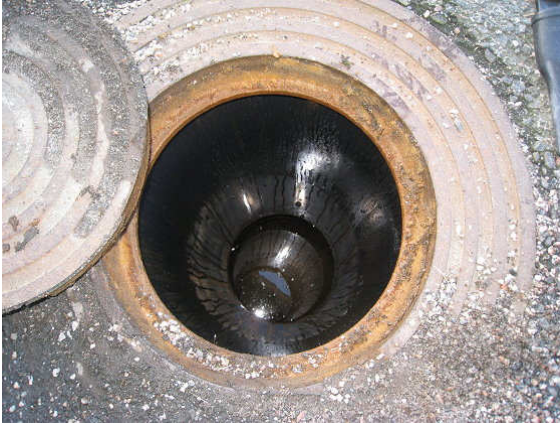
Länsisivustalla ulkovuorauksena olevan vaakalaudoituksen alapinnasta mitattuna salaojaputki on noin 1200 mm syvyydellä, jolloin **sokkelidetaljiin L2 verrattuna salaojaputki ei ulotu anturan alapuolelle.** Tarkastuskaivon pohjalla on vettä ulottuen salaojaputken juoksupinnan korkeudelle (kuva 19). **Maanpinta viettää luoteiskulmalla rakennukseen päin lisäten perustusrakenteiden kosteusrasitusta (kuva 20).**

Kuva 19 Salaojaputkien tarkastuskaivo A-osan länsisivulla. Vesipinta on juoksupinnan tasolla.

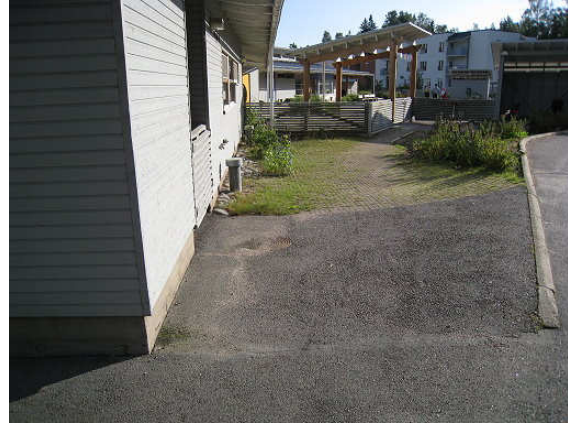
Kuva 20 Maanpinta viettää rakennukseen päin luoteiskulmassa.

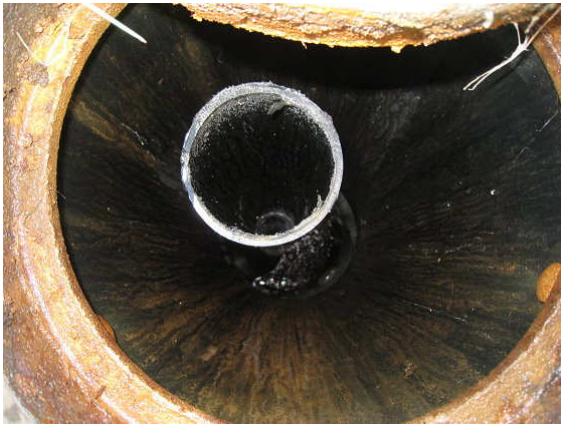
Etelän puoleisessa kulmauksessa on tarkastuskaivo, johon virtasi vettä Metsotien suunnasta. Kaivossa on muovinen ylivuotoputki (kuva 21).

Kuva 21 Tarkastuskaivo B-osan eteläkulmassa. Vettä virtaa Metsotien suunnasta.

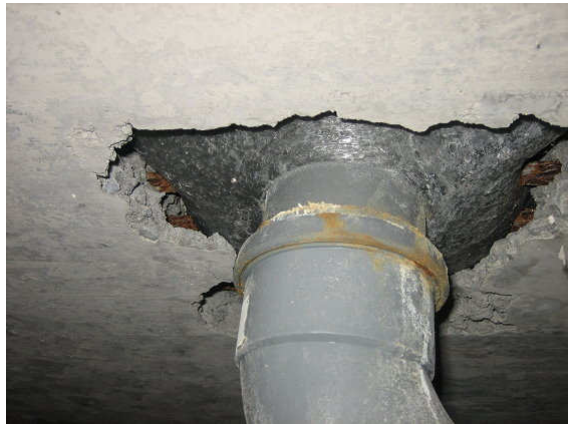
Kuva 22 Tyypillinen alustilan viemärläpivienti.
