51392.20

Tutkimuskohde Ankkalammen päiväkotij, Metsotie 27, Vantaa

RAKENTEIDEN ILMATIIVEYSTUTKIMUS

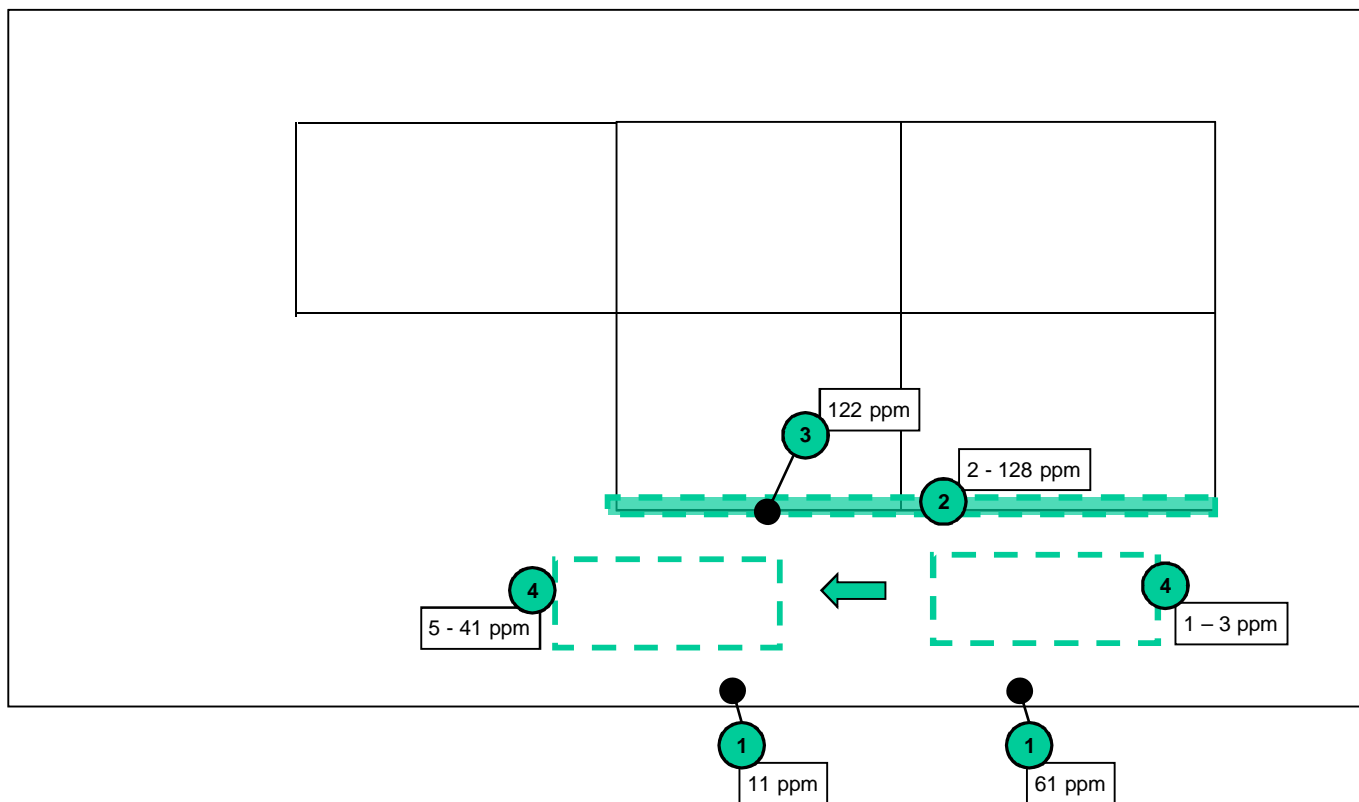
ULKOSEINÄRAKENTEEN MERKKIAINEKOE 23.9.2013

- PATTERIPUTKIEN KANNAKKEET
- SEINÄ- JA IKKUNARAKENTEEN LIITYMÄ
- PATTERNIEN KANNAKKEET
- 2 ppm MERKKIAINEKAASUN PITOISUUS SISÄILMASSA

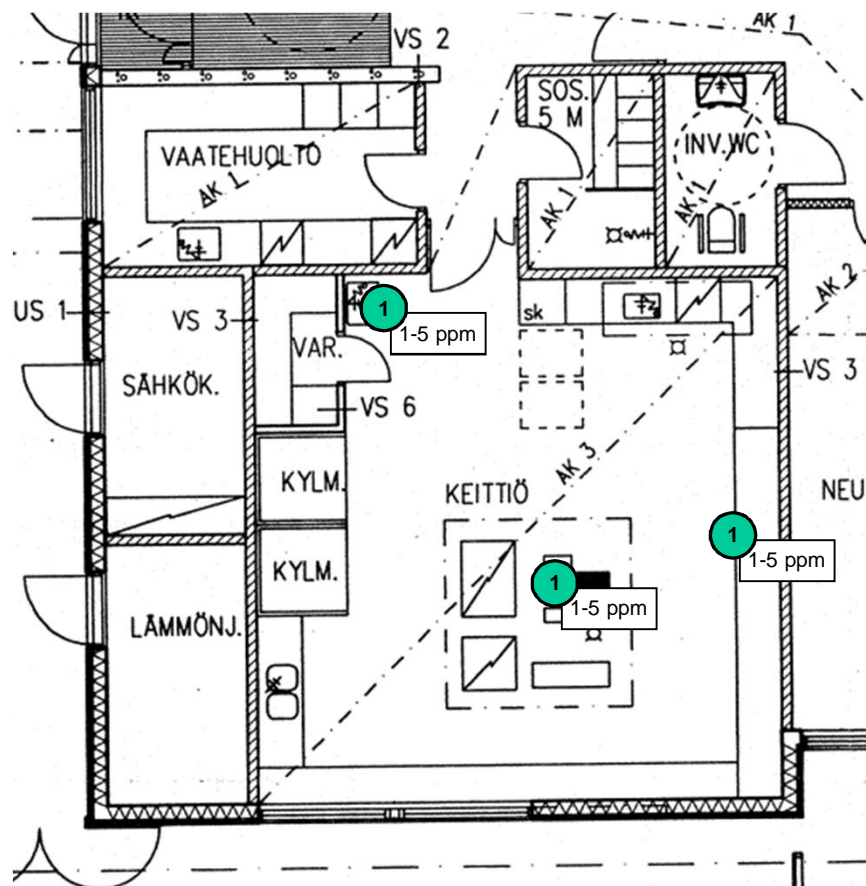
ALAPOHJARAKENTEEN MERKKIAINEKOE 23.9.2013

ALAPOHJAN PUTKIEN LÄPIVIENIT
-

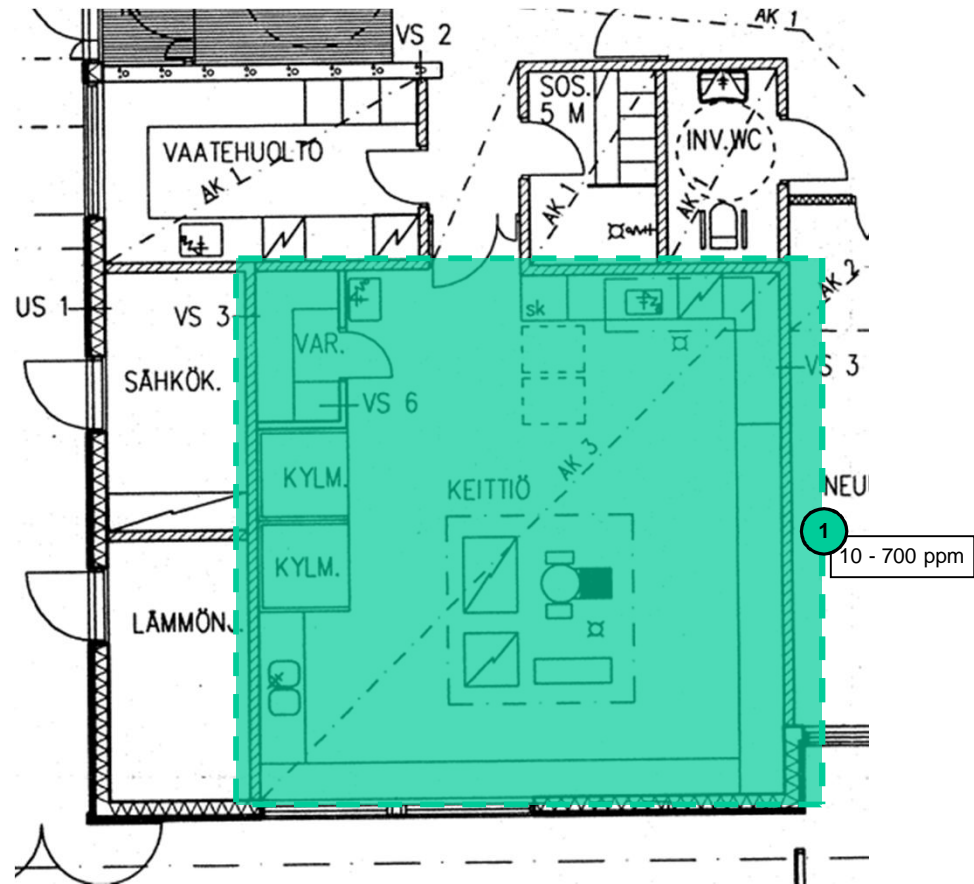
YLÄPOHJARAKENTEEN MERKKIAINEKOE 23.9.2013

YLÄPOHJAN LÄPIVIENIT JA HÖYRYNSULKUMUOVIENTEN LIITOKSET

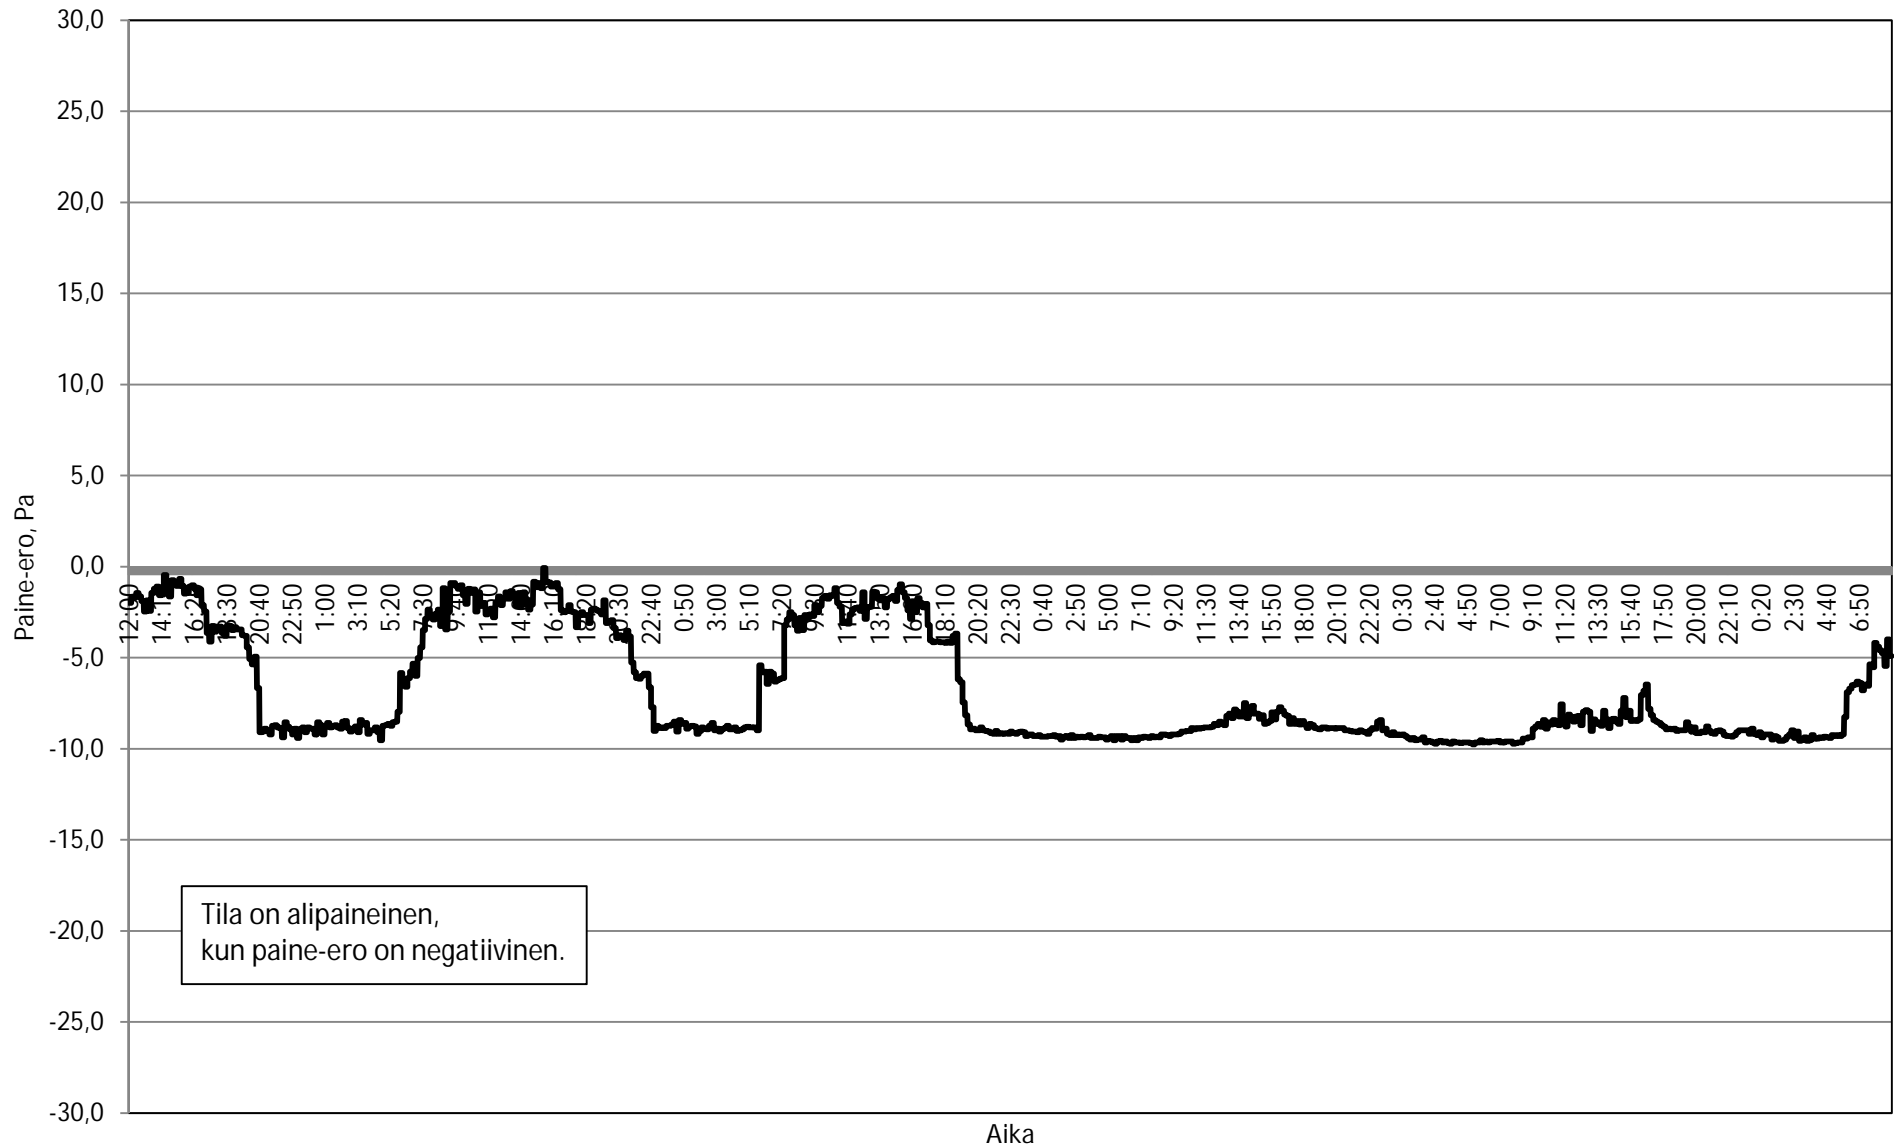
PS1: Keittiön ja ulkoilman välinen paine-ero 18.-23.9.2013

- keittiö oli yöaikaan ja viikonloppuna keskimäärin -8...-10 pascalia ja päiväaikaan keskimäärin -1...-3 pascalia alipaineinen ulkoilmaan nähden,
- toimisto oli yöaikaan ja viikonloppuna keskimäärin -6...-7 pascalia ja päiväaikaan keskimäärin 0...-3 pascalia alipaineinen ulkoilmaan nähden.

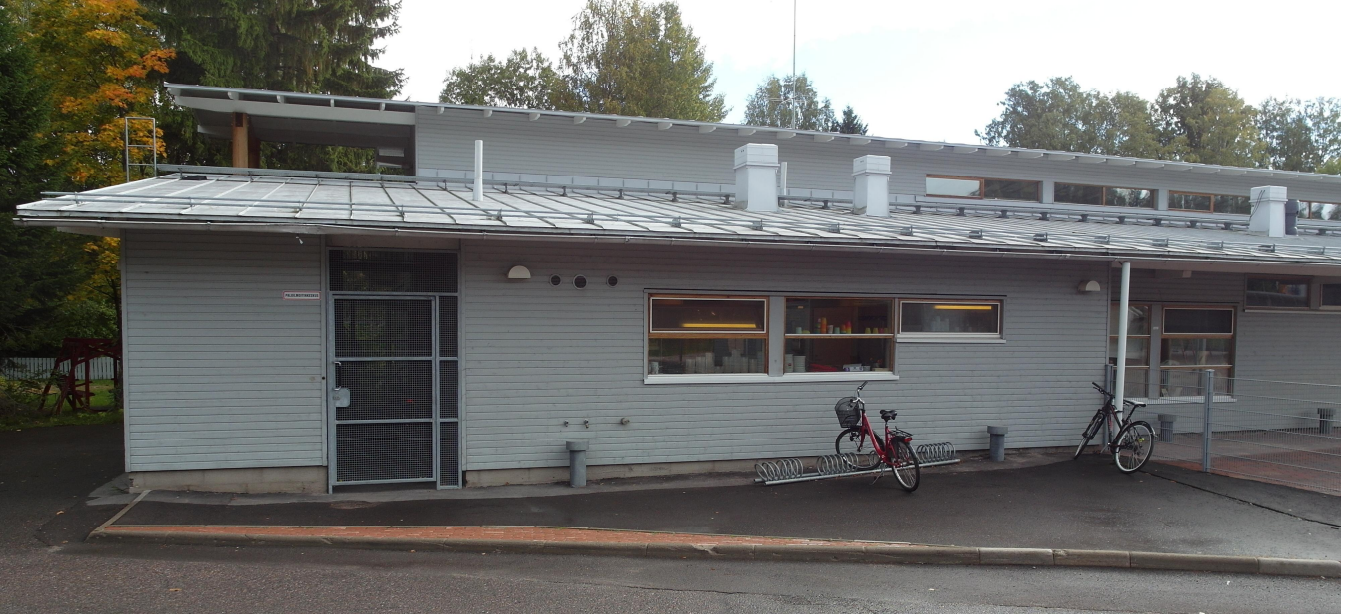
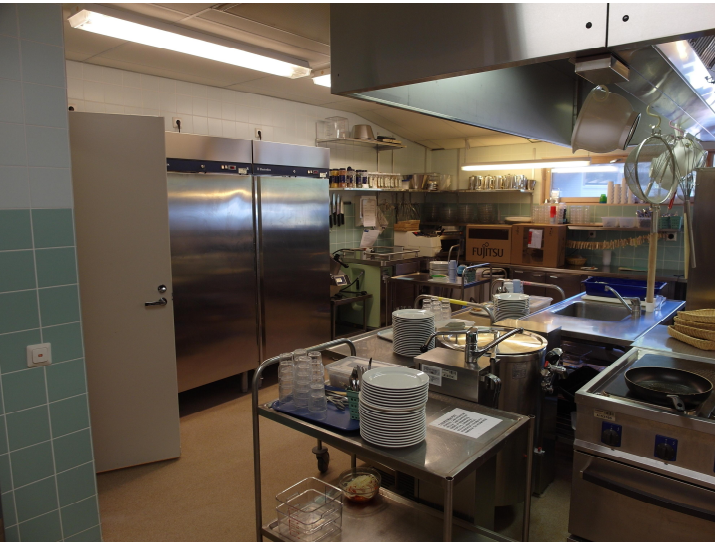
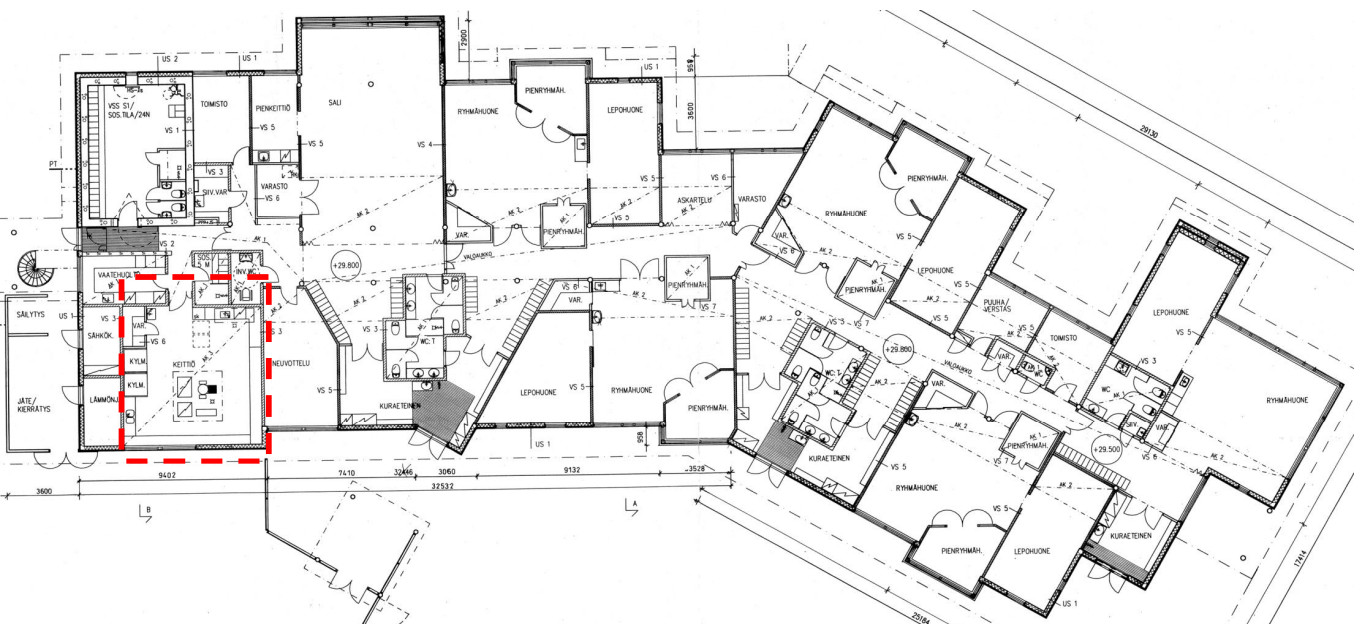
Kuvat 1, 2, 3. Tutkimuskohteena on ollut Vantaalla os. Metsotie 27 sijaitseva Ankkalammen päiväkodin keittiö. Tilan käyttäjä on oireillut.

Keittiötilaa vasten olevien rakenteiden tiiveys tutkittiin merkkiainekokeilla ja rakennuksen tutkittavan päädyn painesuhteet selvitettiin jatkuvatoimisilla paine-ero mittareiden avulla. Tiloissa tehtiin aistinvaraista arviointia tutkimuspäivinä.

Keittiössä ei havaittu tutkimuspäivinä normaalista poikkeavaa hajua päiväaikaan.

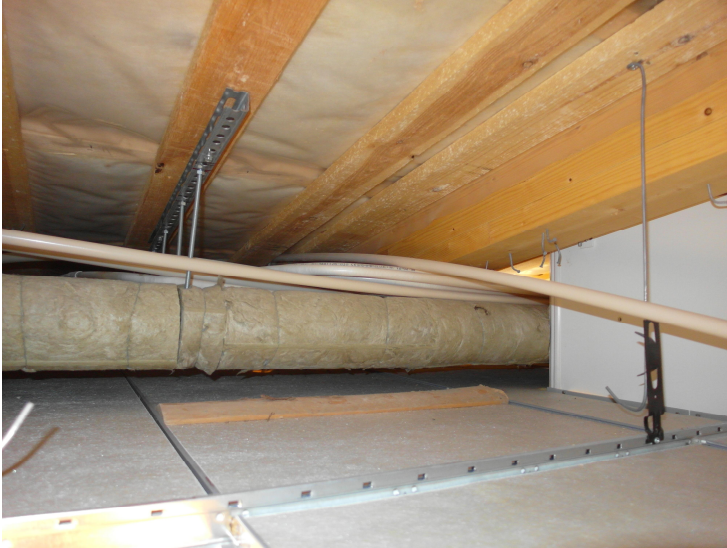
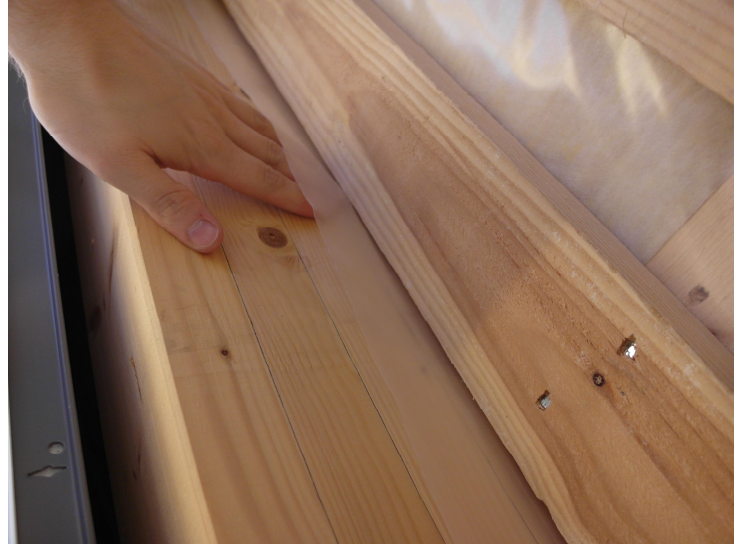
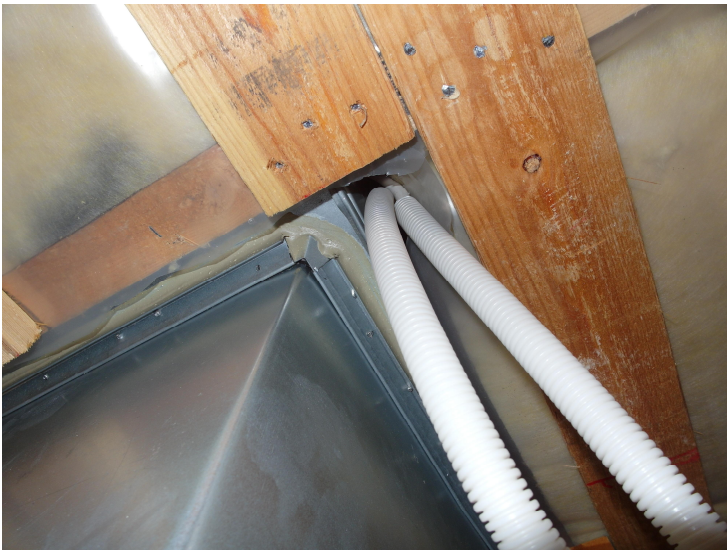
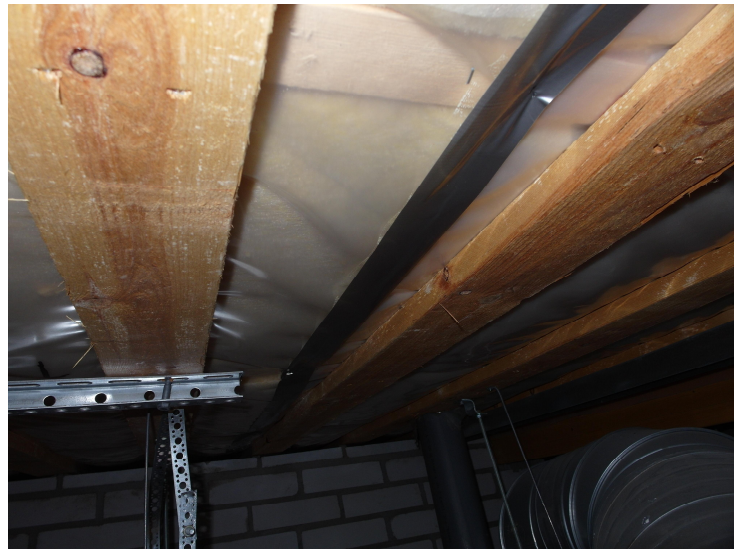
Kuvat 4, 5, 6, 7. Yläpohjarakenteiden ilmatiiveyskokeissa havaittiin suuria vuotokohtia läpivientien kohdalla, höyrynsulkumuovien saumoissa sekä höyrynsulkumuovin ja yläpohjarakenteen liittymissä. Merkkiainekokeet tehtiin päiväaikaisissa olosuhteissa, jolloin tilat olivat -1...-5 pascalia alipaineisia ulkoilmaan nähden.

Lasketun kattorakenteen päällä oli mineraalivillamainen haju.

- Tiivistetään keittiön ulkoseinän ja yläpohjan liitoskohdat, lattian läpiviennit sekä ulkoseinän ja ikkunan karmin liitoskohdat asiantuntijan laatiman

tiivistyssuunnitelman mukaan. Ennen pintarakenteiden asentamista tiivistettyjen rakenteiden ilmatiiveys tarkastetaan merkkiainekokeen avulla.

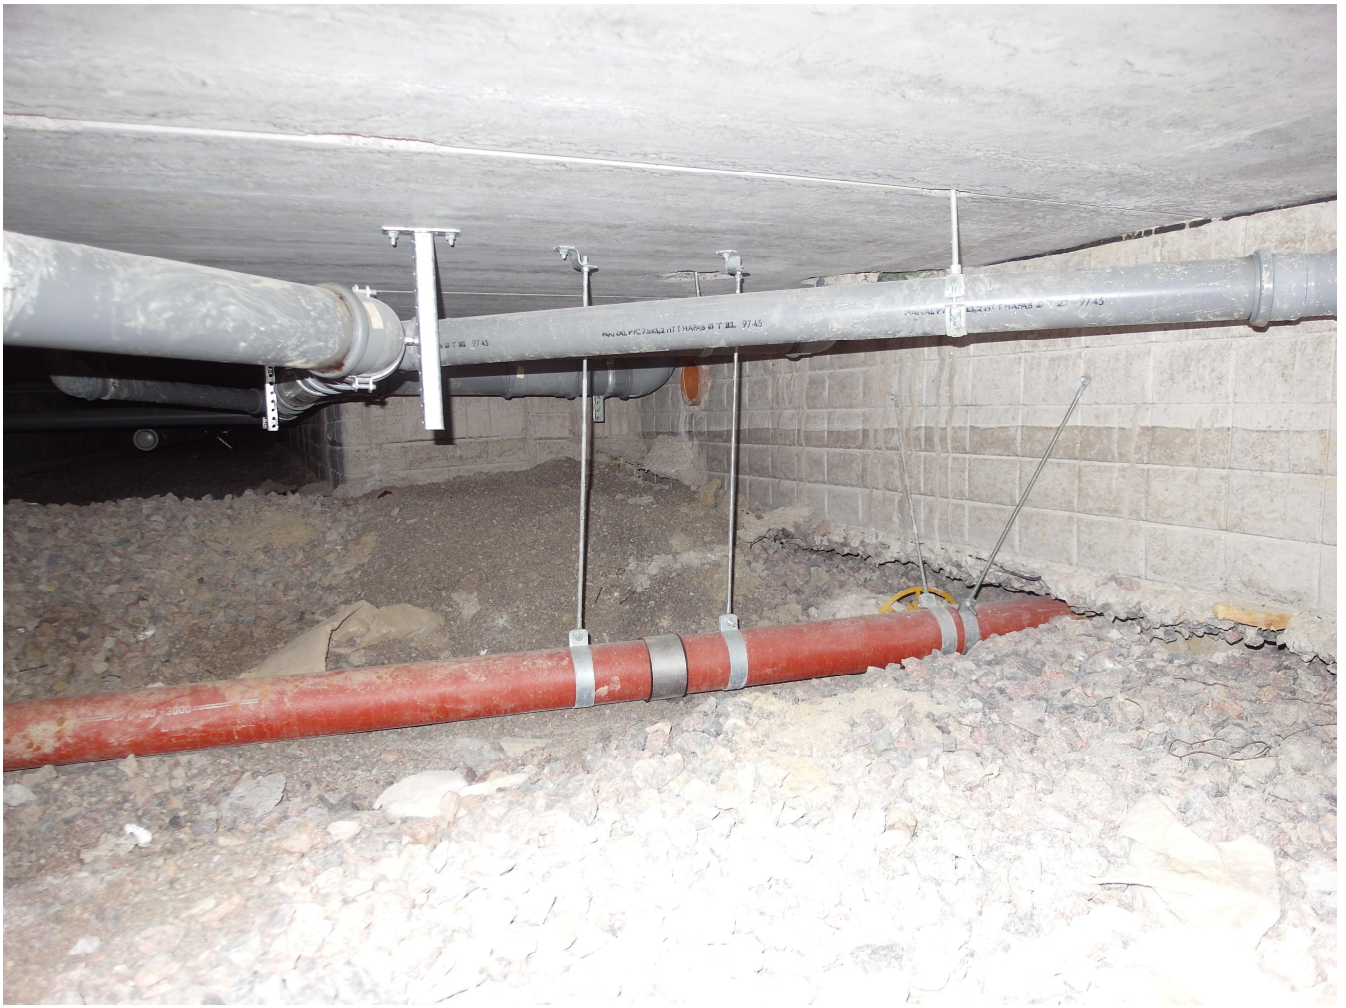
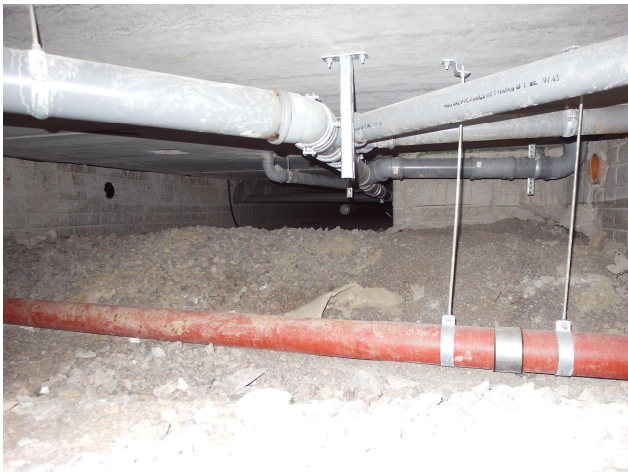
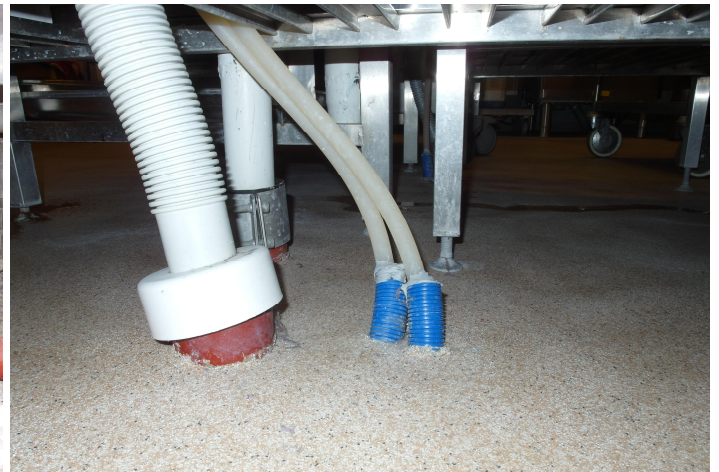
Kuvat 8, 9, 10. Ryömintätalassa tehtiin aistinvarainen arvio, ei todettu normaalista ryömintätalasta poikkeavaa hajua. Ryömintätalassa tarkastusluukusta mitattiin hetkellinen paine-ero ryömintätalassa ja sisäilman välillä. Ilma virtasi ryömintätalassa huonetilaan päin 2...3 pascalia.

Alapohjarakenteiden ilmatiiveyskokeissa havaittiin pieni vuotokohtia putkien läpivientien kohdalla.

Alapohjaan on lisätty koneellinen poisto vuonna 2010.

- Tiivistystyön toteutuksen jälkeen säädetään tilan tulo- ja poistoilmamäärät niin, että paine-ero ulko- ja sisäilman välillä on keskimäärin 0 Pa. Paine-eron tulee olla lähellä nollaa sekä päivällä että yöllä.
- Alapohjan koneellisen poistoilmajärjestelmän toiminta ja riittävyys tutkitaan.
