Kuntoarvio Start

Asematie 3

Asematie 3
01300 Vantaa

Tarkastuspäivä 20.9.2012

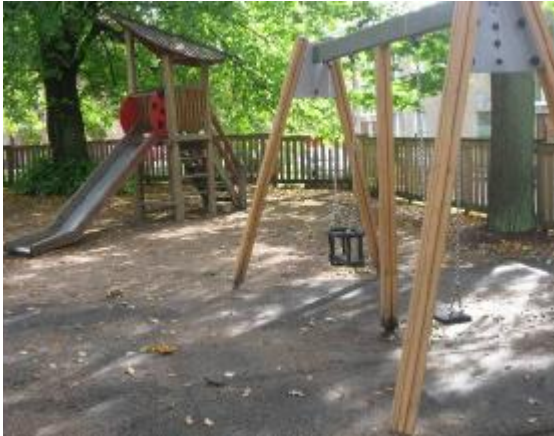
Leikkikenttävarusteiden kunto oli tyydyttävä.

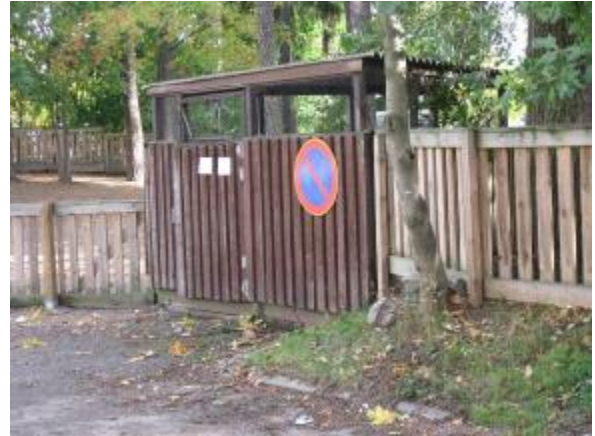
Jätehuoltovarusteet sijaitsivat katoksessa.

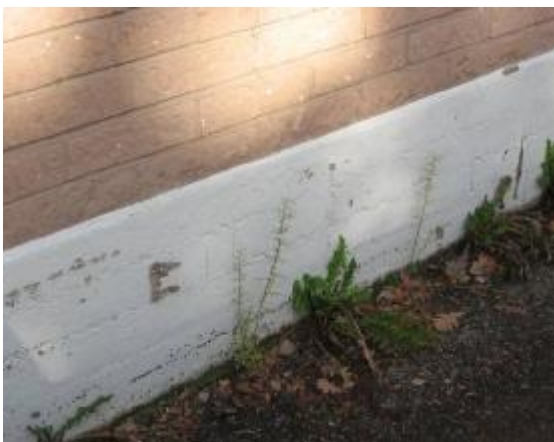
Sokkeleiden maalipinnat olivat kuluneita.

- Sokkeli- ja tukimuuripintojen kunnostus
- Maanpaineseinät varustetaan patolevytyksellä (tai ulkopuolisia maanpintoja alennetaan)

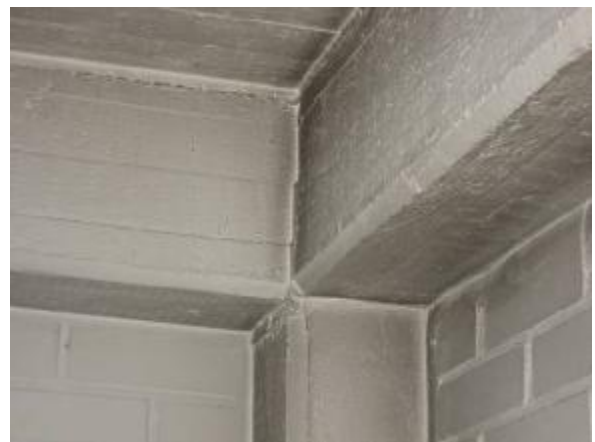
Teräsbetonisissa runkorakenteissa ei havaittu huomautettavaa.

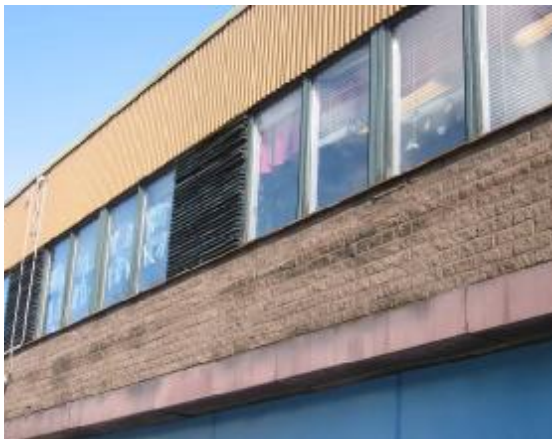
Asematien puolella seinäpinnat olivat mm. tiili- ja peltipintaisia.

Asematien puoleisella sivulla ulkoseinät lienevät vaurioituneita mm. epätiiviestä ikkunoiden liitoksista johtuen. Samoin seinäpinnat olivat tällä kohtaa epäsiistin oloisia oletettavasti valomainoksista tms. johtuen. Tiilipinnat ylipäättäen olivat kuluneita, osin vaurioituneitakin. Halkeamia tiilipinnoissa havaittiin useita – joko liikuntasauvojen puuttumisesta ja / tai vie-reisistä työmaista johtuen.

- Koko Asematien suuntainen julkisivu / ulkoseinäpinnat rakennetaan uudelleen
- Muualla vaurioituneita tiiliä uusitaan tarvittaessa, halkeamille suoritetaan injektikorjauksia

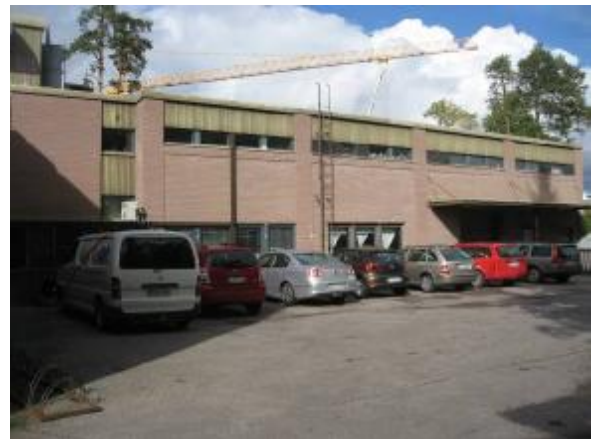
Yleiskuva sisäpihan laajennussiiven tiiliseinäpinoista.

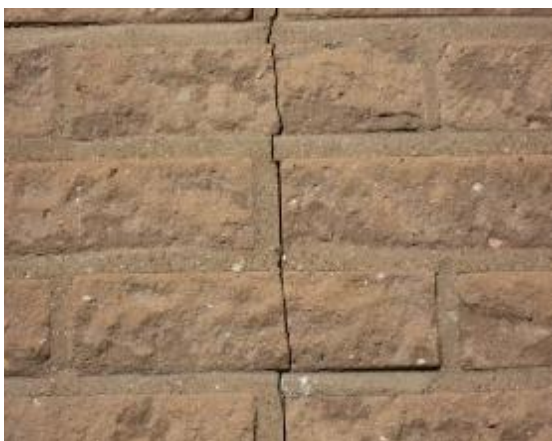
Tiilipinnoissa havaittiin kuluneisuutta ja halkeilua melko paljon.

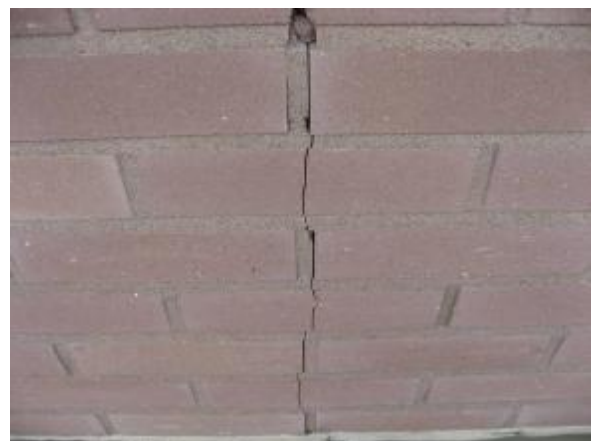
Pystyhalkeama rakennuksen länsijulkisivulla.

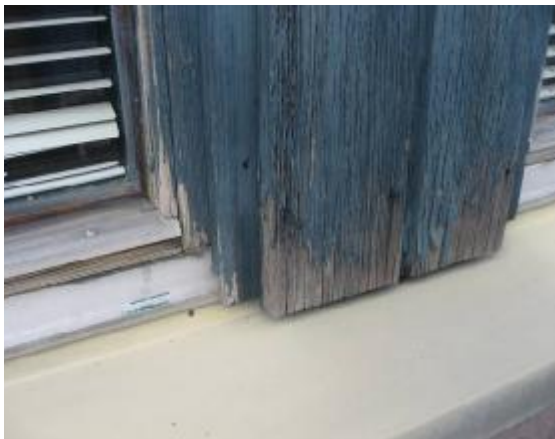
Ikkunoiden ulkopuolelta maalipintoineen olivat yleisesti kuluneita.

- Liiketilojen ikkunat ja ulko-ovet uusitaan
- Asematien suuntaisen osan ikkunat uusitaan / kunnostetaan
- Laajennusosan ikkunat huoltomaalataan
- Muut ovirakenteet huolletaan 1 – 2 kertaa jakson aikana

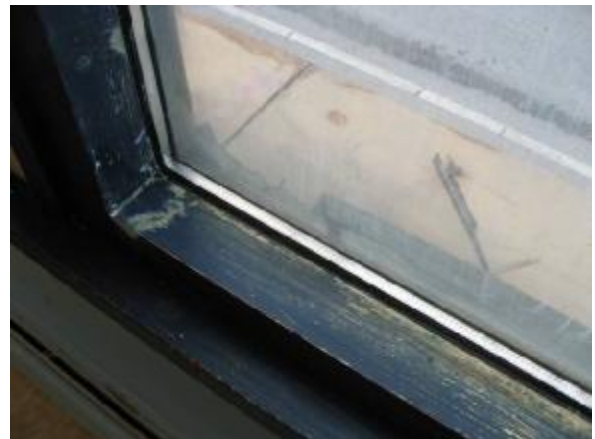
Asematien puoleisella sivulla 2. kerroksen ikkunoiden ulkopuolisissa osissa oli pahoja lahovaurioita.

Asematien suuntaisen osan toisen kerroksen ikkunoissa on havaittu mm. pellitysten epätiiviyiskohtia ja puuosien lahovaurioita. Lämpölasielementeissä havaittiin myös epätiiviydestä kertovaa harmaantumista. Liiketilojen suuret ikkunapinnat ovat yksinkertaista lasia. Asematien suuntaisen / puoleisen rakennusosan ikkunat (sekä 1. että 2. kerros) suositellaan uusittavan ikääntymisestä ja huonokuntoisuudesta johtuen julkisivukorjausten yhteydessä, osin myös energiataloudellisessa mielessä. Sisäpihan puolelle jäävät ikkunat ovat paremmassa sääsuojassa – ne voidaan edelleen kunnostaa riittävään tekniseen kuntoon. Vesipeltien ylitys suhteessa seinäpintaan tulee tarkastaa – paikoin seinäpinnoille valuneet vedet ovat kuluttaneet / vaurioittaneet tiilipintoja.

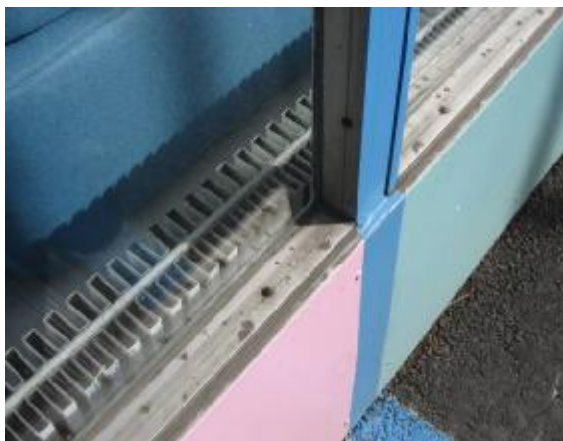
Liiketilöiden ikkunat olivat yksinkertaista lasia.

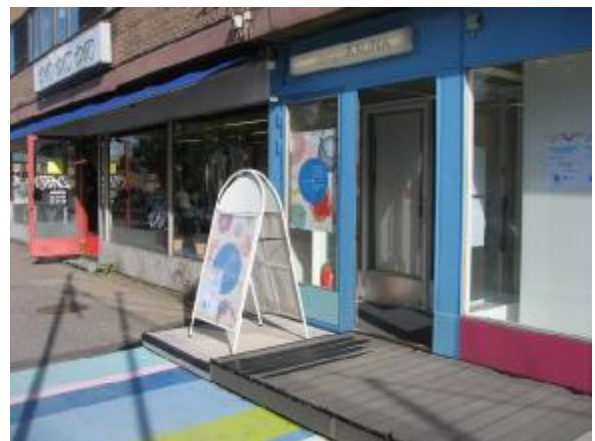
Liiketilöiden ikkunallisia teräsovia.

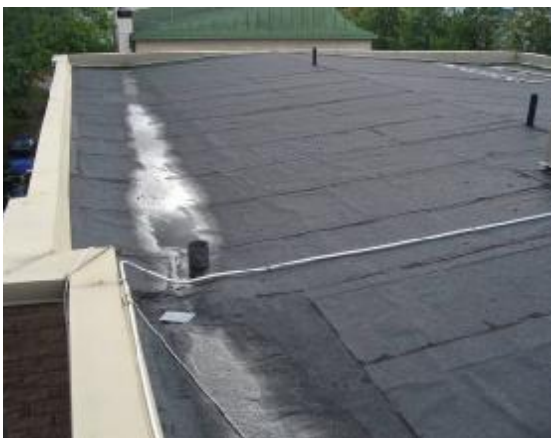
Yleiskuva talon Asematien suuntaisen osan loivasta kallistetusta katosta.

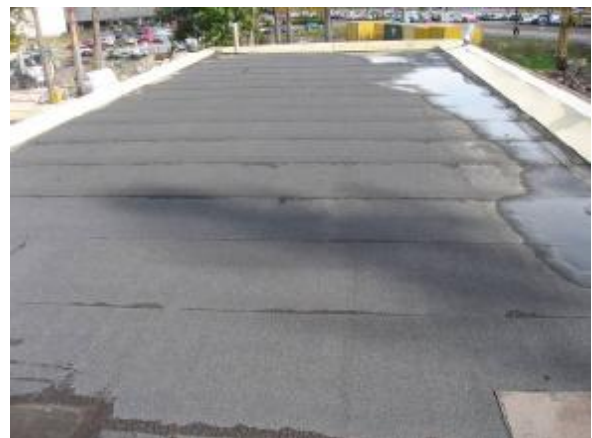
Laajennusosan kattoa. Katemateriaalina toimii sirotepintainen bitumikermikate.

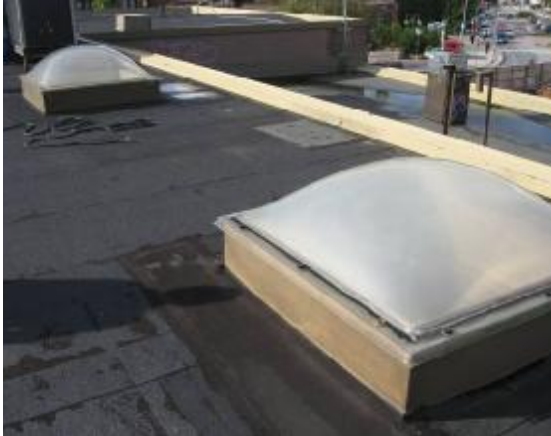
Paikkauksia on tehty. Talon kattopinnat ovat kolmessa eri tasossa.

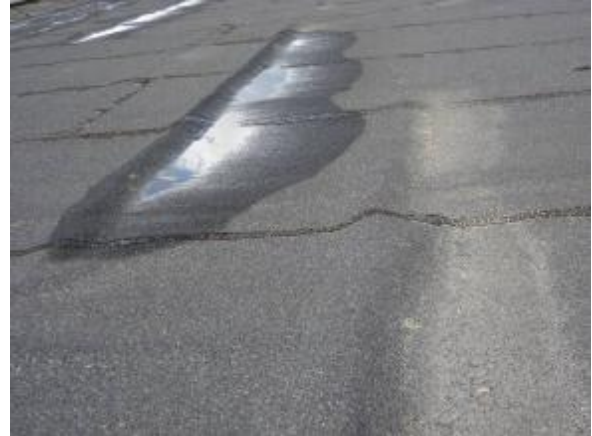
Katolta tiedetään tapahtuneen myös vuotoja sisätiloihin. Tarkastuskäynnin yhteydessä katolla havaittiin runsaasti katteen poimuuntumista ja muita epäkohtia – osin myös kermin saumojen epätiiviyttä.

Katolla oli runsaasti mm. poimuuntumista ja muita epäkohtia.

- Suoritetaan välittömät korjaukset, mm: auenneiden saumojen tiivistys, kattokaivojen puhdistus, pellitysten kiinnitys
- Vesikate uusitaan jakson alkupuolella

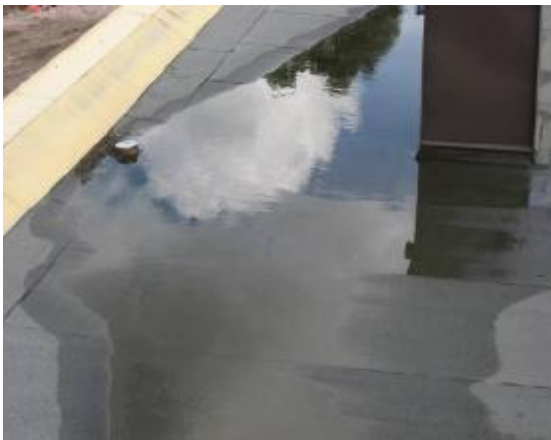
Kattokaivo oli tukkeessa. Sihdit tulee käydä puhdistamassa säännöllisesti.

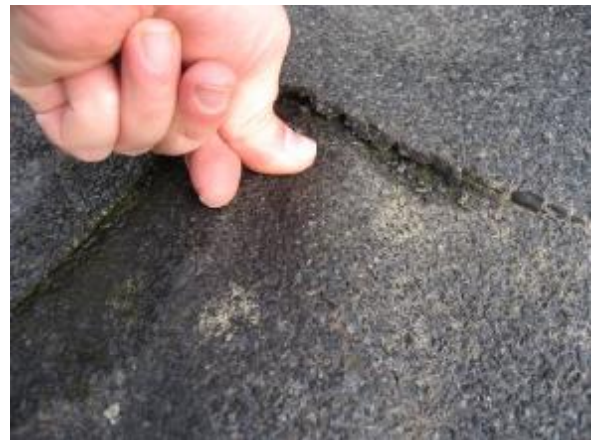
Kermien saumoissa havaittiin paikoin akuuttia tiivistystarvetta.

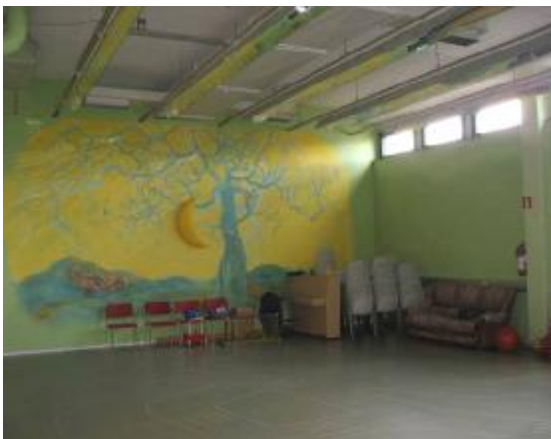
Laajennussiiven tyhjänä olevaa 1. kerroksen sisätilaa.

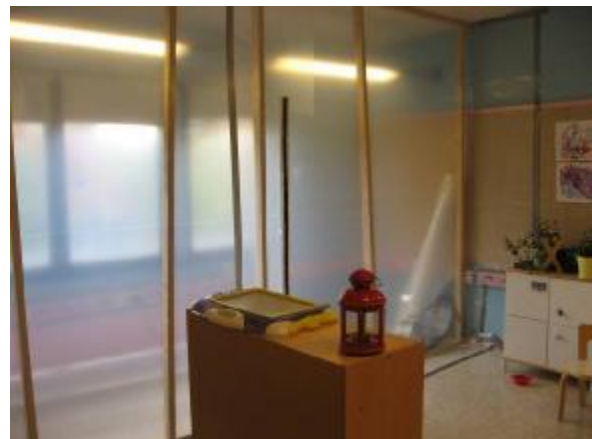
Osa päiväkodin käytössä olevista tiloista on ali-paineistettu vaurioiden vuoksi.

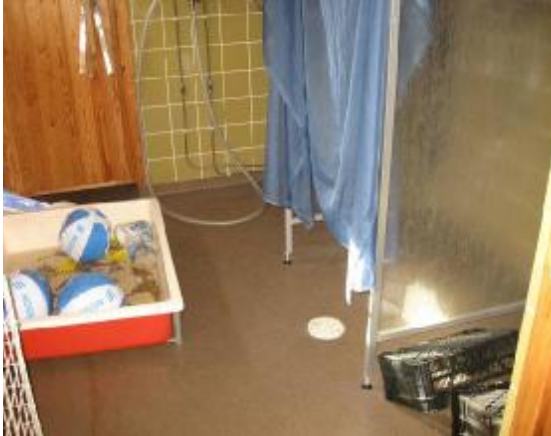
Toisen kerroksen suihku- ja saunatilat olivat välttävässä kunnossa.

- PK – tilojen pintaremontit käyttötarpeita vastaaviksi
- Märkätilat uusitaan (mikäli niillä on käyttöä) nykymääräysten mukaisiksi
- Muualla pintaremontteja tehdään tarpeen / vaatimusten mukaan

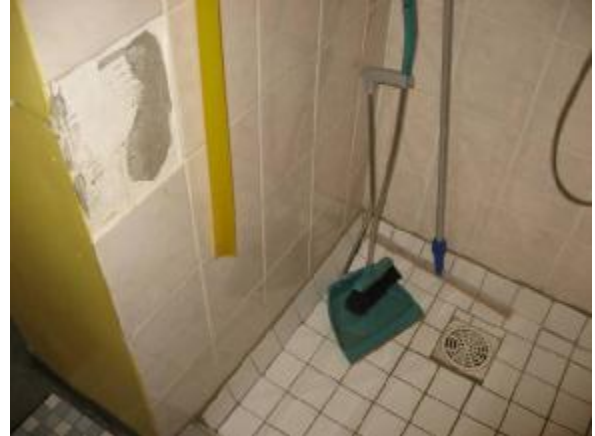
WC- ja muut märkätilat olivat yleisesti kuluneita ja välttäväkuntoisia.

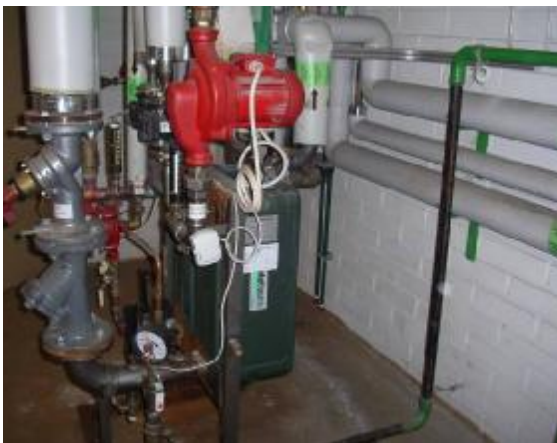
Kiinteistö on kaukolämmössä. Lämmönsiirtimet ovat vuodelta 1998, ja tulevat uusittavaksi jakson lopulla. Lämmönsiirtimet uusitaan tehdasvalmiina lämmönjakopakettina. Paisunta-astiat (v. 1981) oli vasta huollettu. Lämmönsiirtimien käyttöikä on noin 20 - 25 vuotta.

Lämmönjakokeskuspaketti.

- Lämmönjakokeskus tulee uusittavaksi jakson lopulla. Samalla uusitaan lämmitysverkoston kalvopaisunta-astiat varoventtiileineen.
- Patteriventtiilien uusiminen, linjasulkujen kunnostaminen tai uusiminen, ja patteriverkoston perussäätö olisi suositeltavaa teettää jakson alkupuolella.

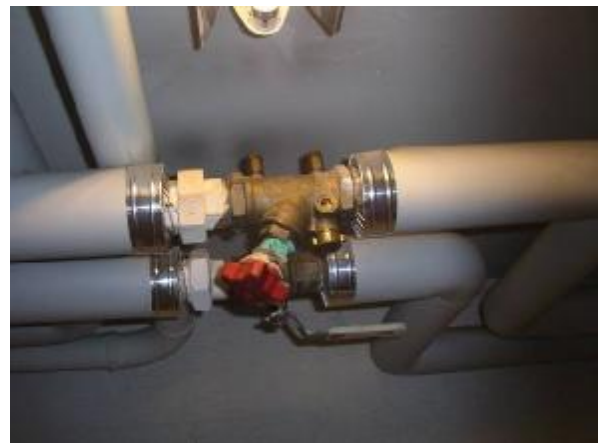
Linjasäätöventtiileissä näkyi sinkinkatota.

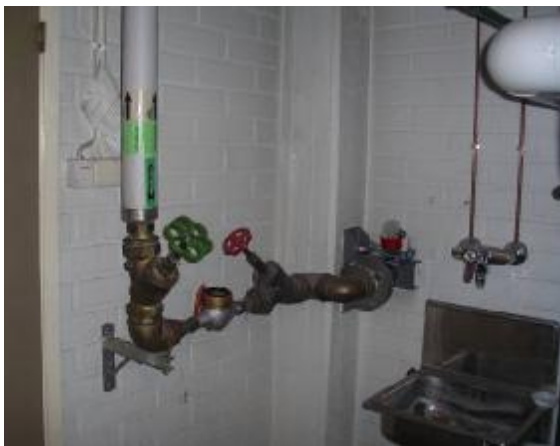
Kiinteistön vesimittarin yhteydessä ei ollut paineen rajoitusta tai korotusta. Lämmönjakuhuoneessa oleva painemittari näytti vesijohtoveden paineeksi 7 bar, kun riittävä painetaso tässä olisi noin 4 bar. Vesimittarin yhteyteen suositellaan vakiopaineventtiiliä, jolla paine saadaan säädettyä sopivaksi. Perusvesille on pumppaamo.

Kiinteistön vesimittari.

- Vakiopaineventtiilin asentaminen vesimittarin yhteyteen
- Perusvesipumppaamon kunnostamiset tarpeen mukaan
- Vesi- ja viemärikalusteita uusitaan tarvittaessa
- Putkistojen kuntotutkimukset, mikäli vesijohtovuotoja tai viemäritukoksia alkaa ilmetä.

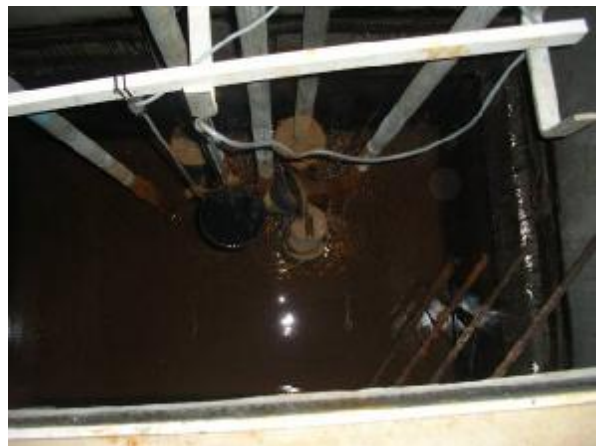
Perusvesien pumppukaivo.

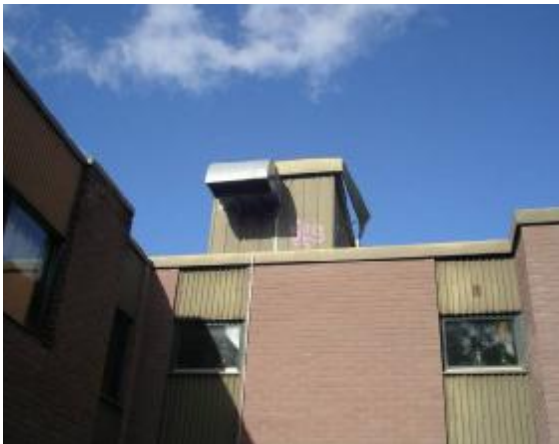
Vesikatolla oleva raitisilmahuuvan tuloilman karkeasuodatin oli likaantunut lähes tukkoon. Tulo- ja poistoilman hienosuodattimet oli huoltomerkintöjen mukaan vaihdettu 16.5.2012. Ja 3.5.2012 tuloilmapuhallin tarkoituksella kytketty täysiteholle ja poistopuhallin pidetty osateholla, jotta tilat pysyisivät ylipaineistettuna. Mikäli kiinteistö peruskorjataan, on ilmanvaihtojärjestelmäkin tuolloin suositeltavaa uusida kokonaisuudessaan. Päiväkotien ilmanvaihtokanavat tulee nuohota viiden vuoden välein. Seuraavassa nuohouksessa kanavavarusteet tulee huoltaa ja uusida tarvittavin osin, sekä mitata ja säätää ilmamäärät.

Raitisilmahuuvan karkeasuodatin oli likainen.

- Tulo- ja poistoilmanvaihtokoneen arvioidaan olevan pidettävissä toimintakunnossa jakson ajan. Mikäli kiinteistö peruskorjataan, tulee tuolloin myös ilmanvaihto uusida.
- Seuraava kanavanuohous, ilmamäärien mittaus ja säätö sääntömääräisesti jakson alussa (päiväkodeissa kanavat tulee nuohota viiden vuoden välein).

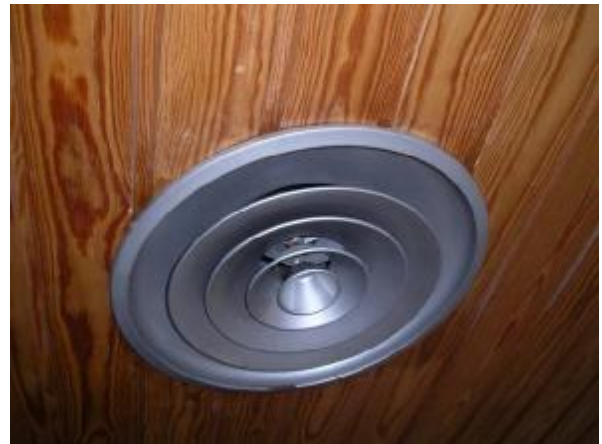
Päätelaitteet ja kanavavarusteet olivat vanhoja.

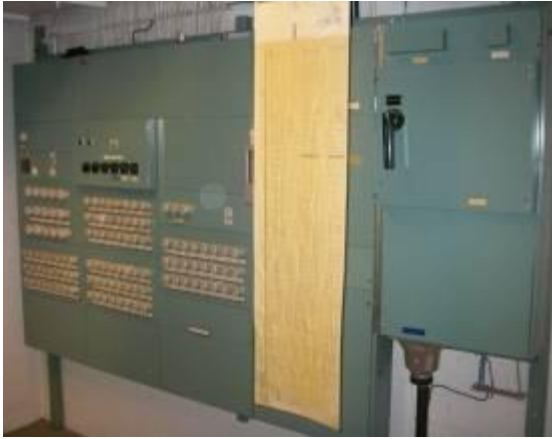
*Sähköpääkeskus*

Pääkeskus sijaitsee kellaritiloissa lämmönjakuhuoneen ja energiayhtiön muuntamon välisessä tilassa. Keskuksen nimellisvirta on 250 A ja päävarokkeet ovat 3* 200 A. Pääkeskus on ilmeisesti vuodelta 1983 eikä sille arvioida uusimistarvetta. Muita pienempiä jakokeskuksia on noin 10 kappaletta. Keskuksia on varustettu perinteisin tulppasulakkeilla. Keskuksia on pääosin rakennusosien valmistumisajankohdilta mutta joitain yksittäisiä keskuksia on uusittu / lisätty jälkikäteen. Esimerkiksi yksi päiväkodin ensimmäisen kerroksen keskus on noin 1990-luvun alkupuolelta. Sähkönjakelujärjestelmä on 4-johdinjärjestelmän (TN-C) mukainen.

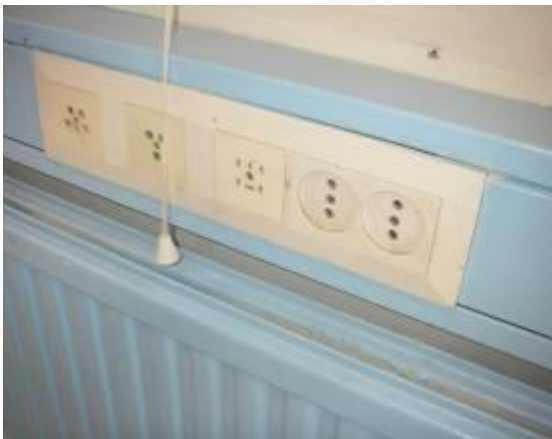
*0 luokan pistorasioita päiväkodin tiloissa*

Sisätilojen valaisimet ovat pääosin alkuperäisiä loisteputkivalaisimia. Havaintojen mukaan päiväkodin toisen kerroksen tilojen (mitkä eniten käytössä) loisteputkivalaisimet on uusittu ja ne ovat tyydyttävässä kunnossa. Muutoin kiinteistön sisätilojen valaisimet ovat yleisesti ikääntyneitä ja niiden uusimista suositetaan. Samalla suositetaan uusimaan tilojen ryhmäjohtot ja sähkökalusteet. Tiloissa on sekä maadoittamattomia 0 luokan pistorasioita että maadoitettuja 1 luokan rasioita.

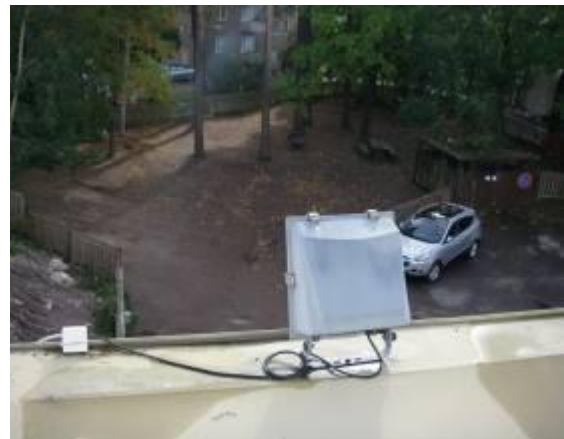
*Leikkialueella on vain yksi valaisin*

Aluevalaistuksena toimivat rakenteisiin asennetut loisteputkivalaisimet. Leikkialuetta valaisee yksi valonheitin rakennuksen katolla. Tarkastuksen aikana oli valoisaa mutta oletuksen mukaan yksi valaisin ei ole läheskään riittävä kyseiselle alueelle. Aluevalaistusta suositetaan parantamaan. Ulkopistorasiat suositetaan uusimaan ikääntymisestä johtuen.
