RAPORTTI
SISÄILMATUTKIMUKSET

Avoim päiväkotu Ukko-Pekka
Asematie 3
01300 Helsinki

3.5. - 21.5.2012

RAPORTIN NUMERO: 21324

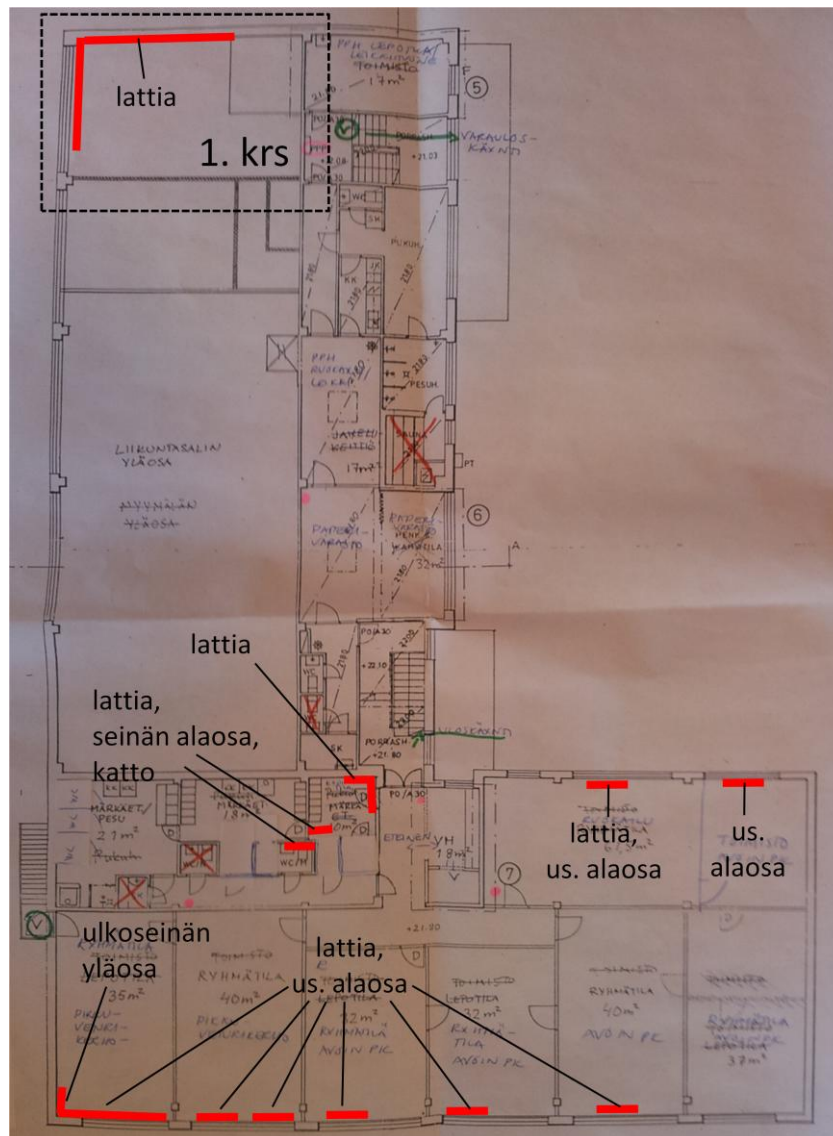
Kuva 2. Pintakosteudenosoittimella todetut poikkeamat vertailuarvoista. Kuva viitteellinen, ei mittakaavassa.

Arvio pintakosteusmittauksista: Pintakosteusmittauksissa todettiin kohonneita lukemia 2. kerroksen ulkoseinien alaosissa ja vastaavissa kohdissa lattiassa ikkunoiden alla, sekä 1. kerroksen lattiassa ulkoseinän vieressä. 2. kerroksen pesu-/wc-tiloista mitattiin poikkeavia arvoja porrashuoneen vastaisesta nurkasta katosta sekä wc:n vastaisen nurkan katosta ja lattiasta. Poikkeavat alueet on merkitty alla olevaan pohjakuvaan (Kuva 2).

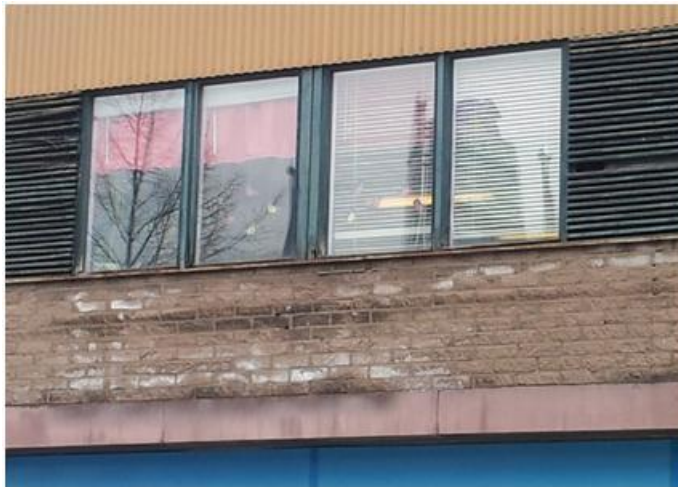
Rakennuksen julkisivun ikkunoiden puuosat olivat huonossa kunnossa.

Tiiliverhoilussa oli rakoja ja irrallisia tiiliä. Ikkunoiden alla oli runsaasti kalkkihärmää.

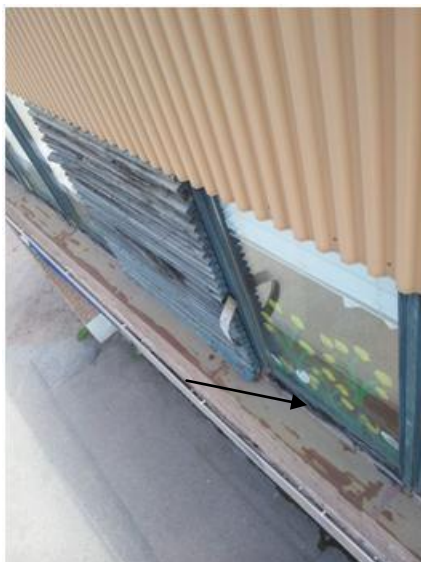
- Rakennuksen Asematien puoleisen julkisivun 2. krs ikkunat ja ympäröivät rakenteet olivat huonossa kunnossa (tilojen 1-6 ulkoseinä). Ulkopuoliset puuosat, mukaan lukien ikkunoiden karmilistat, olivat pääosin lahonneet. Ikkunoiden vesipeltien kallistukset olivat loivat. Hyvin todennäköisesti sadevesi pääsee lähes esteettä ikkunoiden liitoksista seinärakenteen sisään erityisesti ikkunan alareunasta. Julkisivun tiilimuurauksessa oli irrallisia tiiliä. Ikkunoiden alla oli kosteusrasituksesta kertovaa kalkkihärmää. Tiloista 2-6 mitattiin vastaavasti kohonneita arvoja pintakosteudenosoittimella ikkunoiden alta lattiasta ja seinän alaosan sisäverhouslevytyksestä (ks. taulukko 3).

Kadun puoleisten ikkunoiden puuosat olivat pääosin lahonneita. Vesi pääsee ikkunanrunгон ja vesipellityksen välistä seinärakenteisiin (nuoli).

Ikkunoiden vesipeltien kallistukset olivat riittämättömät.

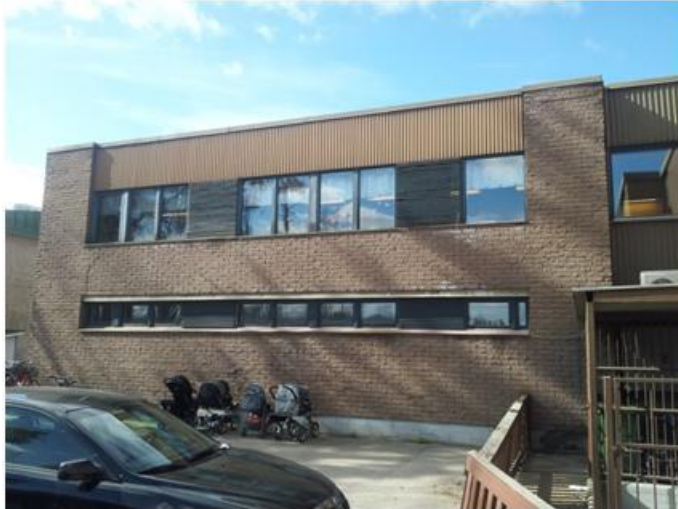
Rakennuksen pihan puoleinen julkisivu oli jonkin verran paremmassa kunnossa kuin kadun puoleinen.

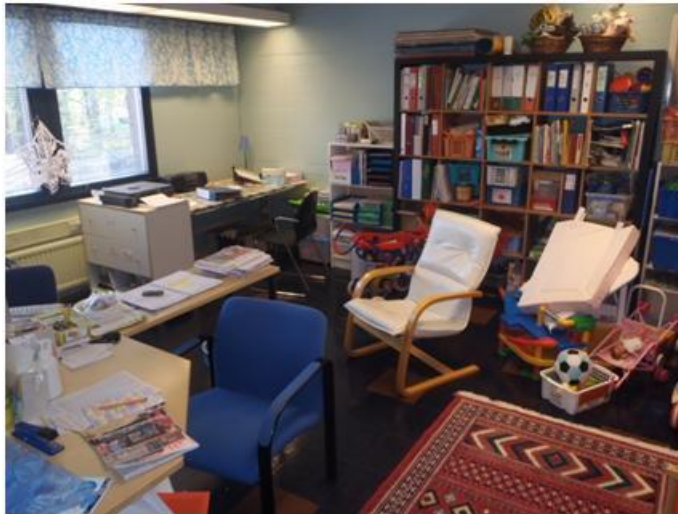
- 2. kerroksen tiloissa oli yleisesti jonkin verran tavanomaista raskaampi ilma. 2. kerroksen toimisto/taukuhuoneessa (tila nro. 7) vallitsi molemmilla tutkimuskäynneillä selkeä mikrobiperäinen, maakellarimainen tai lantamainen haju. Käyttäjien mukaan tilan päätyseinää pitkin on valunut vettä seinän ja katon liitoksesta.

Henkilökunnan toimisto/taukotilassa vallitsi maakellarimainen haju.

Kuvassa näkyvän ulkoseinän alaosa oli pintakosteudenosoittimella tutkittuna kostea.

Tilan sisäilman mikrobisto antoi vahvan viitteen tilaan vaikuttavasta poikkeavasta mikrobilähteestä.

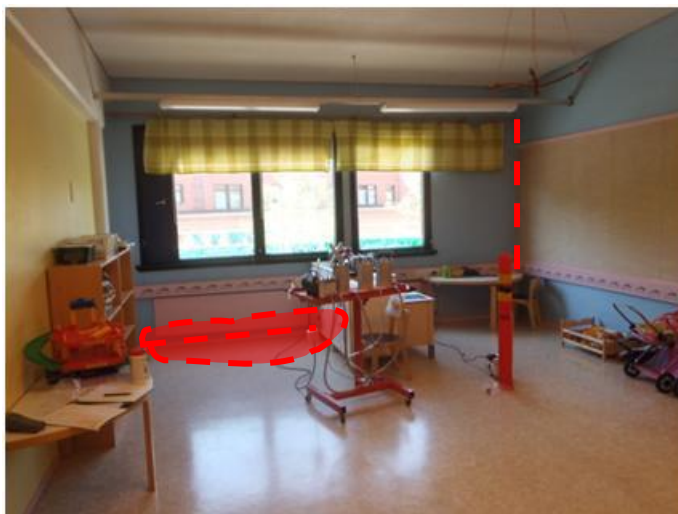
Rakennuksen päädyn ryhmätilasta (tila nro. 6) mitattiin kohonneita pintakosteuksia lattiasta ja ulkoseinästä sekä seinänurkasta, jossa näkyi myös vuotojälkiä (ks. kuva alla). Tilan sisäilman mikrobisto oli tavanomaisesta poikkeava.

Lähes kaikkien 2. kerroksen ryhmätilojen ikkunaseinien alaosista ja lattiasta ikkunoiden edustalta mitattiin vastaavia kohonneita lukemia pintakosteudenosoittimella tutkittuna.

- Tilojen 1-8 ulkoseinien alaosien kunnan arviointi 3-4 kohdasta rakenneavauksella, aistinvaraisella arviolla sekä mikrobinäytteillä. Mikäli vaurioita todetaan, suositellaan tutkittavaksi ilmayhteydet ulkoseinän eristetilan ja sisäilman välillä mahdollisen terveyshaitan arvioimiseksi.

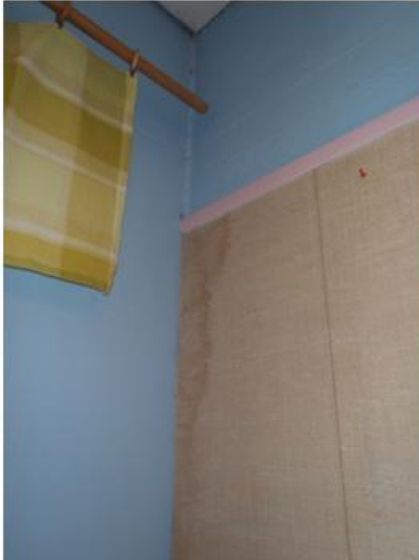
- Ryhmähuoneen (tila nro. 6) ulkoseinien nurkassa todettiin kosteusvauriojälkiä ilmoitustaulussa. Nurkasta mitattiin selvästi kohonneita arvoja pintakosteudenosoittimella (ks. taulukko 3).

Vesivuotojälkiä ryhmähuoneen (tila nro. 6) ulkoseinän nurkassa.

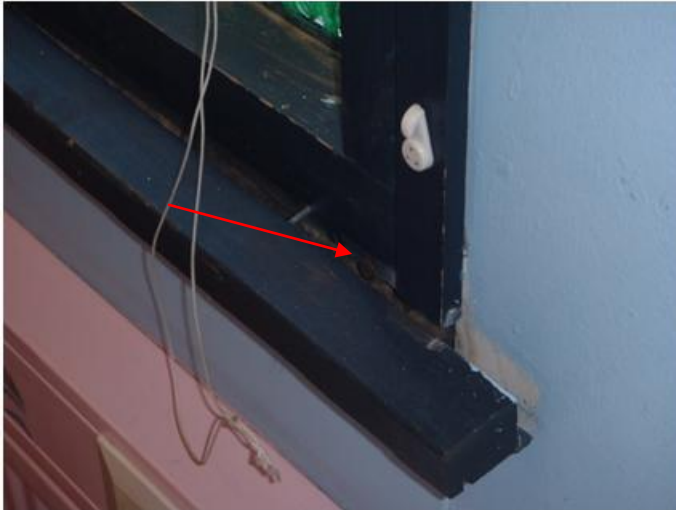
- Ikkunoiden liitokset seinärakenteeseen olivat sisäpuolelta epätiivit, seinälevytyksen ja ikkunalistojen välissä oli rakoja.

Ikkunoiden karmiliitokset seinään olivat sisäpuolelta monin paikoin epätiivit. Raot liitoksissa edesauttavat mahdollisten epäpuhtauksien kulkeutumista seinän eristetilasta sisäilmaan.

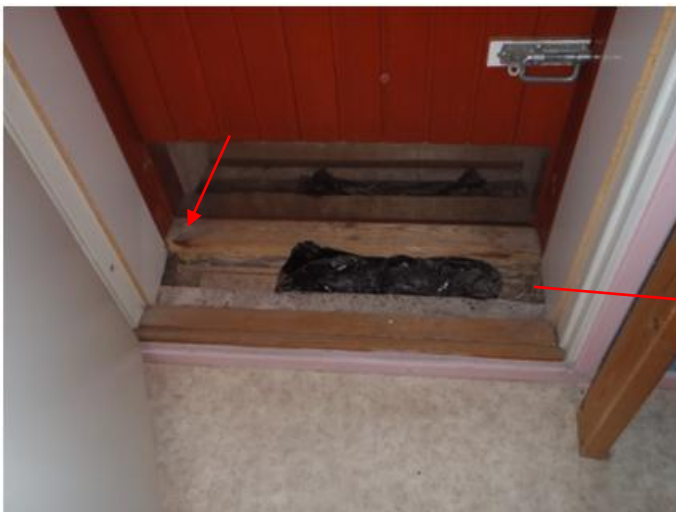
- Iltapäiväkerhon käytössä olevan ryhmähuoneen (tila nro. 6) ulko-oven kynnyksessä oli kosteusvauriojälkiä ja seinän alla mahdollisesti hiiren tms. eläimen pesäaineita. Kynnys oli pintakosteudenosoittimella tutkittuna kuiva.

2. krs päädyn ryhmätilan (tila no. 6) ulko-oven kynnyksessä oli kosteusvauriojälkiä ja kynnyksen alla oli mahdollisesti jonkin eläimen pesä (alla).

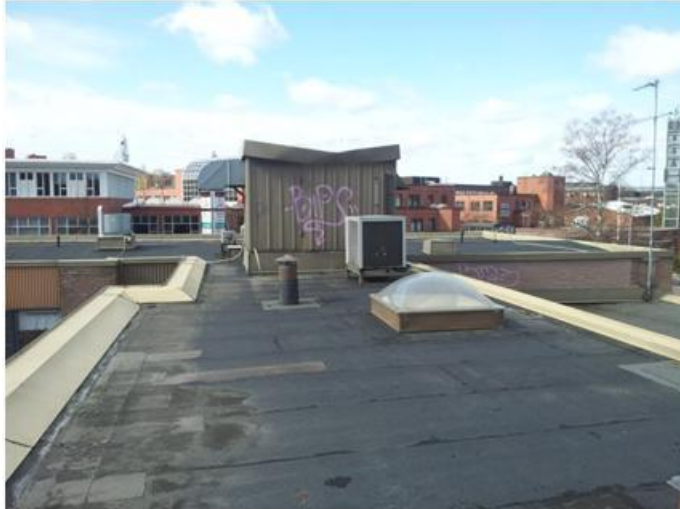
Kattovuodot. Vesikatolla sijaitsevan IV-konehuoneen alapuolella (erityisesti tilassa nro. 10 ja viereisessä wc:ssä) todettiin kosteusvauriojälkiä sekä kohonneita pintakosteuslukemia katossa ja vastaavilla kohdilla latioissa ja osin seinissä. Todettujen kosteuksien taustalla saattaa olla vesikattovuoto konehuoneen ja huopakatteisen vesikaton liitoksista tai mahdollisesti IV-koneen kondenssivesien aiheuttama vuoto yläpohjarakenteiden läpi.

Rakennuksen katolla sijaitsee IV-konehuone, jonka alapuolisissa tiloissa todettiin kattovuotojälkiä ja kohonneita pintakosteuslukemia.

- Vesikaton tiiveyden tarkistus ja vuotavien läpivientien tiivistys.
- Raitisilmanoton karkeasuodattimen vaihto. Viereisen rakennustyömaan pölyt saattavat tukkia suodattimia ja edellyttää tihennettyä suodattimien puhdistusta/vaihtoa.

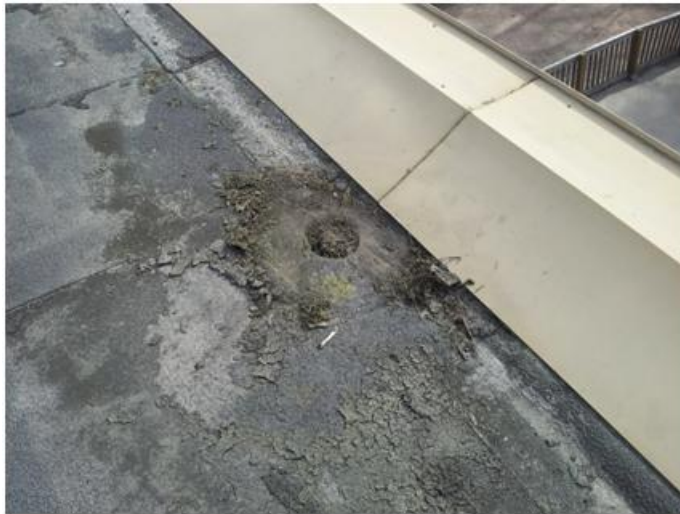
Sadevesiviemäri oli roskainen ja mahdollisesti tukossa. Veden lammikoituminen katolle saattaa aiheuttaa vesivuotoja myös katon reunapellitusten alta.

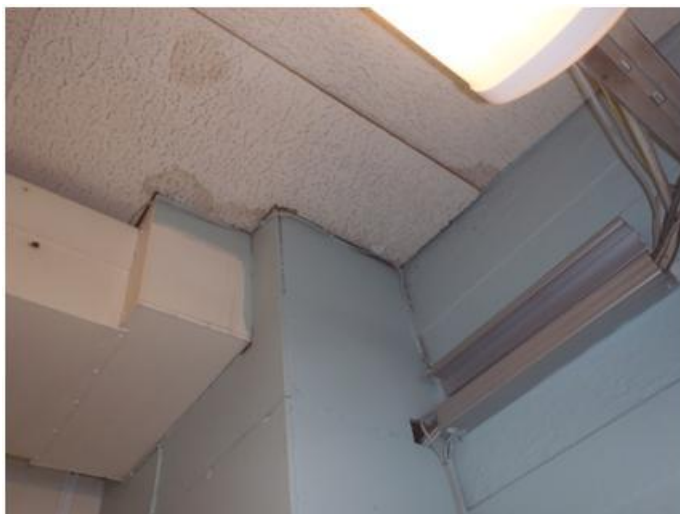
- Ruokasalin (tila nro. 8) eteisen puoleisessa nurkassa oli kosteusvauriojälkiä katon akustolevyissä. Alueella ei pintakosteudenosoittimella todettu kohonneita arvoja. Kohdan yläpuolella on vesikatolla talotekniikkaa.

Ruokailusalin (tila nro. 8) eteisen puoleisessa nurkassa oli vanhoja, jo kuivuneita kosteusvauriojälkiä katon akustiikkalevyissä.

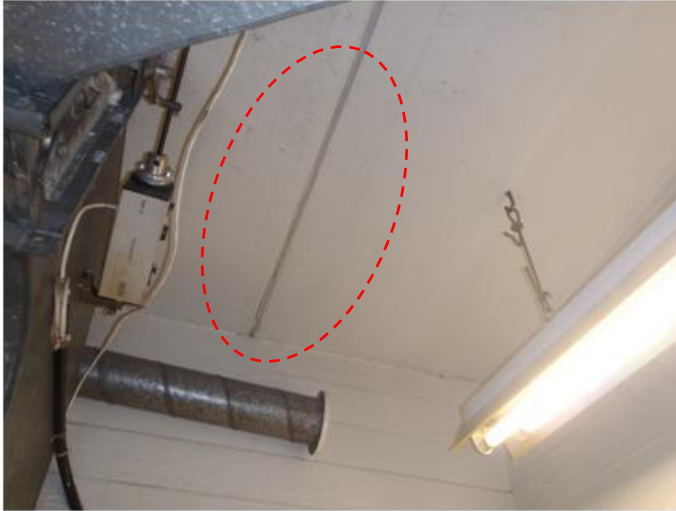
- 2. kerroksen siivousvarastossa (tila nro. 10) havaittiin vesivalumajälkiä henkilökunnan wc:n vastaisella seinällä. Saman tilan vastakkaisessa nurkassa oli yläpohjalaattojen saumassa halkeama jonka ympäristössä oli kosteusjälkeä. Ko. kohdista mitattiin kohonneita arvoja katosta ja wc:n osalta myös lattiasta ja seinän alaosa pintakosteudenosoittimella (ks. taulukko 3). Tila sijaitsee rakennuksen katolla olevan IV-konehuoneen alapuolella, joten vesi saattaa olla peräisin vesikattovuodosta tai IV-koneen kondenssivesivuodosta yläpohjarakenteeseen.

2. krs wc-tilojen katosta (tila nro. 10) mitattiin pintakosteudenosoittimella kohonneita lukemia yläpohjalaatan sauman ympäristössä.

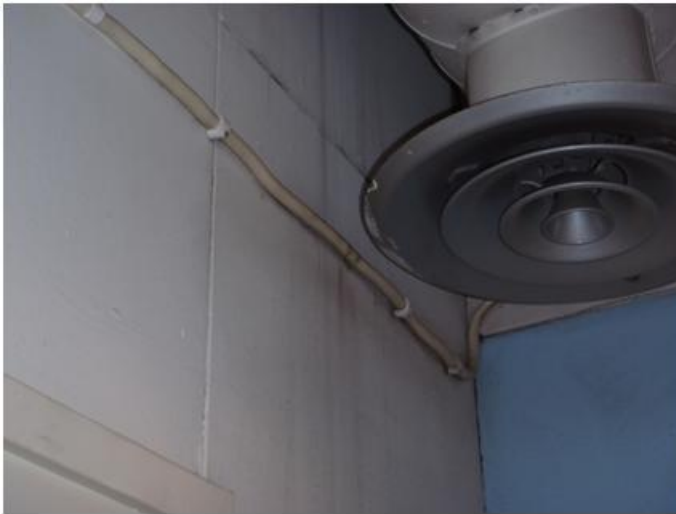
Saman tilan (nro. 10) vastakkaisessa nurkassa oli havaittavissa valumajälkiä lastulevyseinän pinnassa. Alueelta mitattiin kohonneita pintakosteuksia katosta ja muovimattopinnoitteisesta lattiasta.

- 2. krs wc-/pesutilojen laskettujen kattojen ja lastulevyrakenteisten seinien kunnan arviointi rakenneavauksin.
- 2. krs wc-/pesutilojen haisevien lattiakaivojen puhdistus ja vesilukkojen toiminnan tarkastus. Mikäli tämä ei poista tilojen hajuongelmaa, on tarpeen tehdä tarkempi selvitys viemärien ja viemärituuletusputkien kuvauksella.

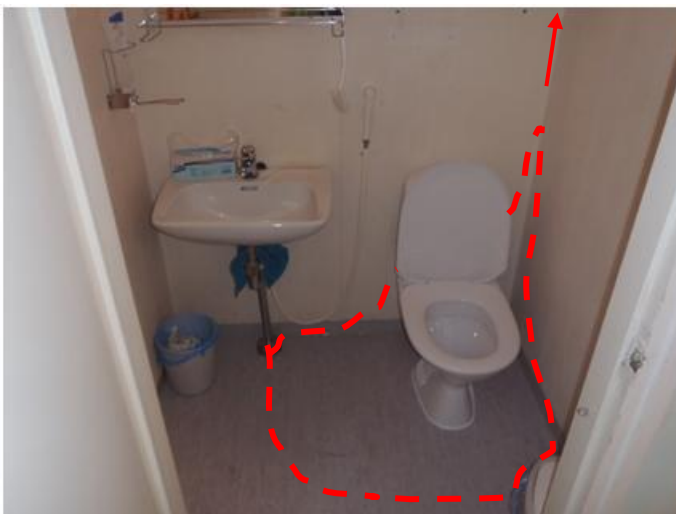
Edellisen kuvan levyseinän vastakkaisella puolella henkilökunnan wc:ssä mitattiin kohonneita pintakosteuslukemia laajalta alueelta lattiasta sekä pöntön nurkasta seinän alaosaan ja katosta.

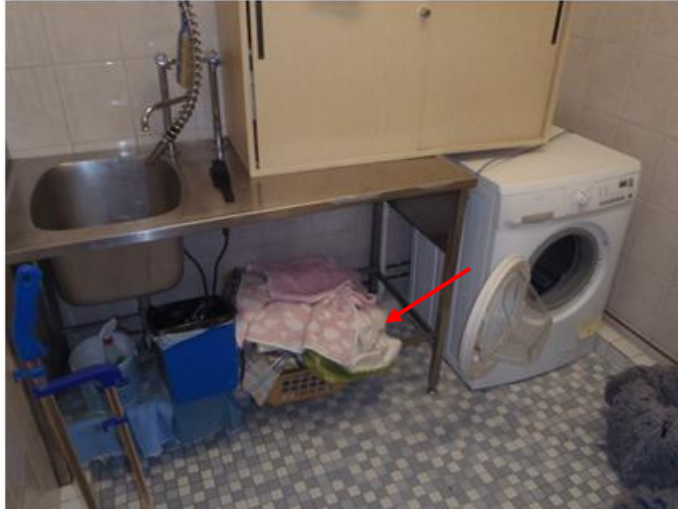
- 2. kerroksen wc- ja pesutiloissa (tilat nro. 9-10) vallitsi erittäin voimakas viemärihaju. Haju paikannettiin ovensuun siivouskomeron ja tilojen päädyssä sijaitsevan siivousnurkan lattiakaivoihin.

Wc/pesutiloissa vallitsi häiritsevä, voimakas viemärinhaju.

Haju paikannettiin kahteen lattiakaivoon, joista toinen on kuvassa korin takana (nuoli).

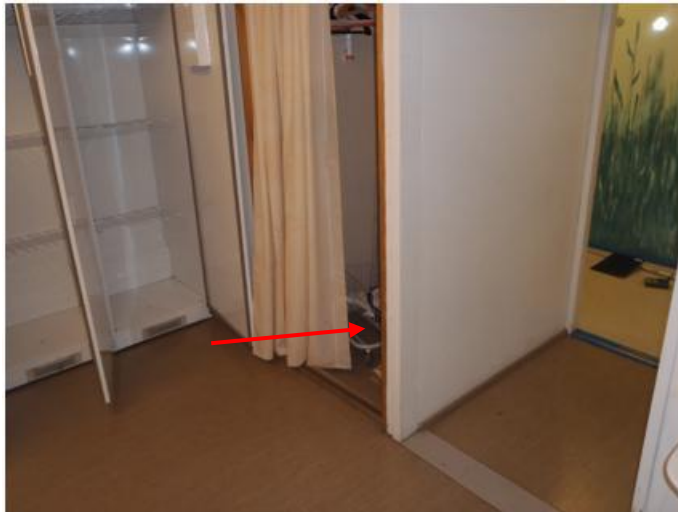
Toinen haiseva lattiakaivo sijaitsi siivouskomerossa.

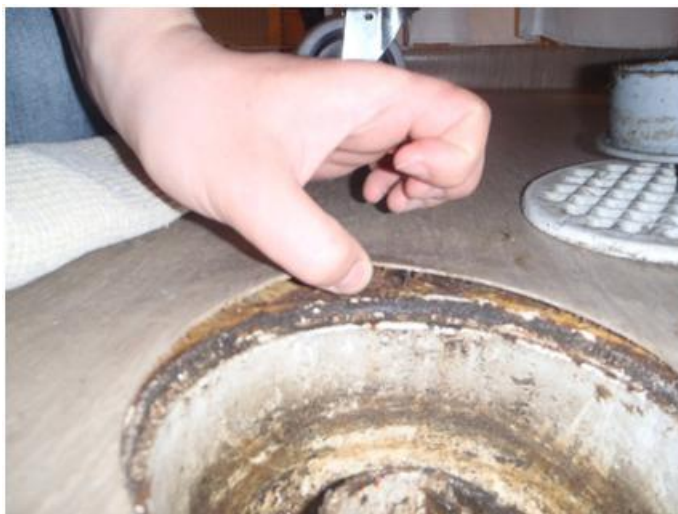
- Em. lattiakaivojen ja muovimaton liitoksessa oli rako, josta vesi pääsee kosteussulkuna toimivan maton alle. Maton alunen oli kostea ja aistinvaraisesti arvioituna kosteus- ja mikrobivaurioitunut.

Lattiakaivon liitos lattiapinnotteena ja kosteussulkuna toimineeseen muovimattoon oli tiivistämätön.

Maton alunen oli aistinvaraisesti arvioiden kostea.

- Wc-/pesutilojen lattiapinnoitteiden alaisten kosteuksien tarkempi tutkimus viiltomittauksia sekä pinnoitteiden kunnan tarkistus lattiakaivojen ympäriltä kuten kuvattu tilojen 1-8 osalta.

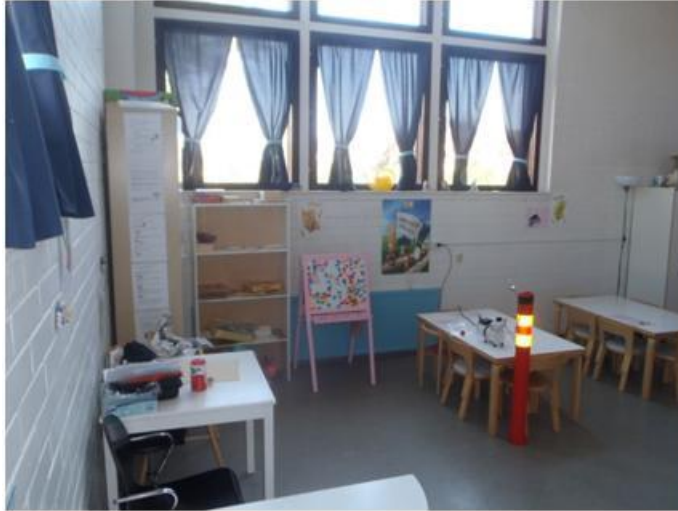
- 1. kerroksen ryhmätilassa (tila nro. 11) oli ulkoseinän alaosassa maalin hilseilyä. Tilan latioista ulkoseinien läheltä mitattiin kohonneita arvoja pintakosteudenosoittimella.

1. kerroksen päätytilan (nro. 11) muovimattopinnoitteisesta lattiasta mitattiin pintakosteudenosoittimella kohonneita lukemia ulkoseinien vieriltä.

Tilan sisäilman mikrobisto oli tavanomaisesta poikkeavaa.

- 1. kerroksen päädyn ryhmätilan lattiapinnoitteiden alaisen kosteuden ja pinnoitteiden kunnan tarkistus ulkoseinien läheisyydestä kuten kuvattu tilojen 1-8 osalta.

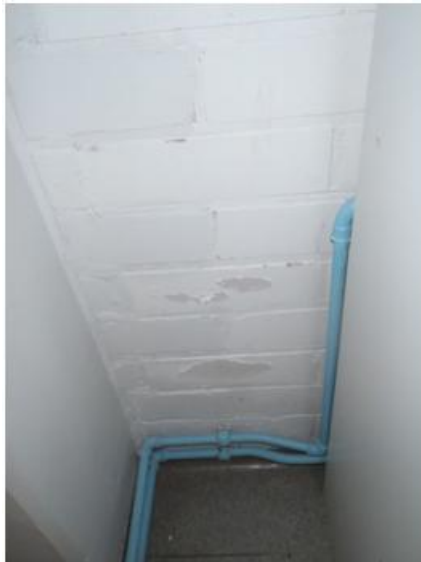
Tilan tiiliverhoiltujen maanpaine-seinien alaosissa oli ulkopuolisesta kosteusrasituksesta kertovaa maalin hilseilyä. Seinäpinnoilta pintakosteudenosoittimella mitatut lukemat olivat kuitenkin tavanomaisia.

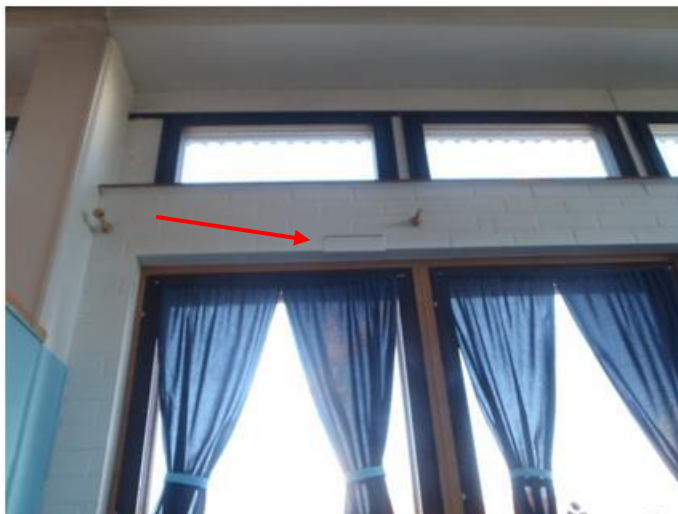
Tilan ikkunan yläpuolella oli irrallinen tiili. Naapuritontin räjäytystyöt ovat saattaneet vahingoittaa rakenteita.
