MIKROBILÄHTEIDEN SELVITYS

KEITTIÖHENKILÖKUNNAN TILAT

Askiston koulu

Uudentuvantie 5-7
01680 VANTAA

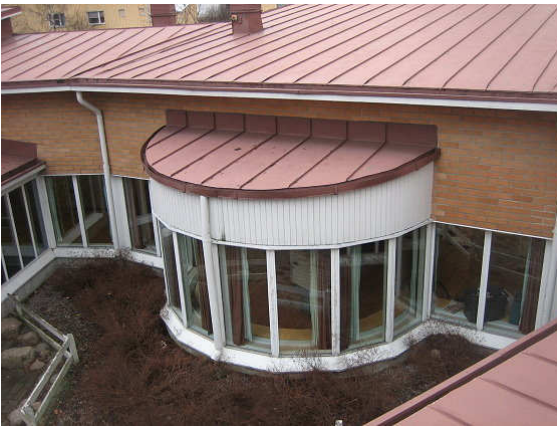
Kuva 1 Erkkeri ulkoa päin. Syksytorven vieressä on laudan alaosassa mikrobivaurio. Vesikaton alusta ei tuuletu.

teet sekä tarkistetaan ilmarako tuulettuvaksi. Jäljelle jäävät rakenteet desinfektoidaan ao. aineilla/ menetelmillä. Käsittely ulotetaan riittävän etäälle ”terveeseen” rakenteeseen. Erkkerin vesikaton ja räystäskourun sekä syksytorven liittymät tarkistetaan ja tarvittaessa korjataan. Samalla huolehditaan kattovesien poisjohtamisesta rakennuksen vierustalta.

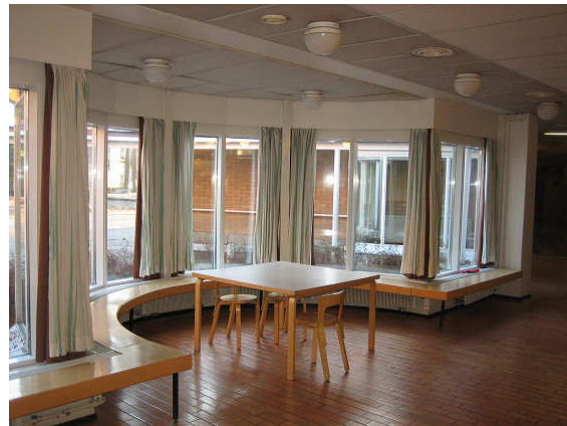
Lattiapinnoitteena on tiililaatat. **Keittiön kohdalla tiilimuuratun seinän alimman tiilirivin korkeudella on kosteuden aiheuttamia jälkiä/ härmettä (*kuva 7*).** Tilassa on erkkeri, jonka kohdalla lattiapinnoitteena on tiililaatat. **Erkkerin alueelle tultaessa oli havaittavissa maanomaista, kosteusvaurioon viittaavaa hajua (*kuva 2*).** Erkkerin

Kuva 2 Erkkerissä havaittiin mikrobivaurioon viittaavaa hajua.

Sisätiloissa tehtävät työt tehdään pölyn ja mikrobien leviämisen estämiseksi siten, että erkkerin alue osastoidaan ja alipaineistetaan ittiöiden leviämisen estämiseksi. Rakenteita avataan ja tarkistetaan niiden kunto ja eristystyön laatu, suoritetaan mahdollisesti tarvittavat koneelliset kuivaukset ja uusitaan vaurioituneet raken-

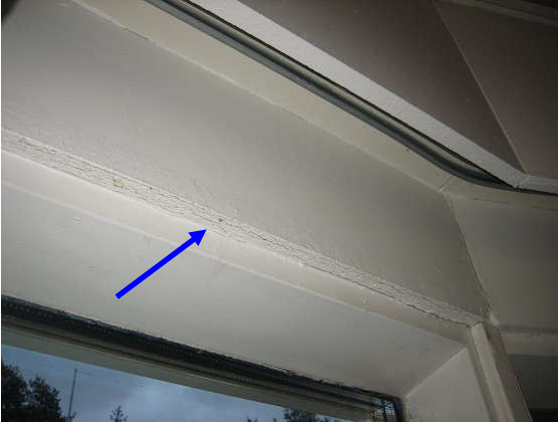
kohdan ulkoseinän lämpölasirakenteet on asennettu sokkelielementin varaan. Erkkerin runkorakenne on terästä. **Yläosan sisäpuolisena verhouksena on lastulevyä, jossa havaittiin joitakin kosteuden aiheuttamia turpoamisjälkiä (kuva 3).** Alakattomateriaalina on metallikannattimien varaan kiinnitetyt akustiikkalevyt. **Väli-tilan yläpuolella on harvalaudoitus ja sitten lämmöneristeenä toimiva mineraalivilla, joka on ulkoseinän vierustalla asennettu puutteellisesti, jolloin vesikatteen aluslaudoitusta on näkyvillä (kuva 6).** Höyrinsulkumuovia ei ole ja seinän yläosalla havaittu höyrinsukumuovi on asennettu puutteellisesti (kuva 5). Alakaton yläpuolella oli hyvin pölyistä, mikä aiheutti heti hengitysteiden ärsytysoireita. **Ulkopuolella olevassa paneelivuorauksessa on havaittavissa mikrobivaurioon viittaavia jälkiä (kuva 1).** Ulkoseinärakenteen kosteus ja lämpötila mitattiin kahdesta kohdasta yläosan lastulevyn takaa (kuva 4). Lattiassa ei pintakosteustunnistimella havaittu normaalia poikkeavia kosteuksia.

Kuva 3 Erkkerin kohdalla lastulevyssä on turpoamisjälkiä.

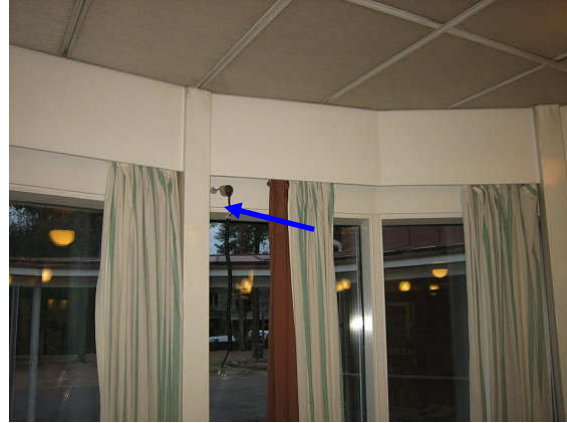
Kuva 4 PR1:n kosteusmittaus.

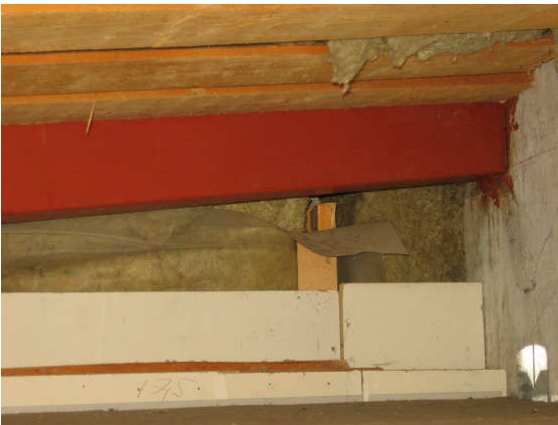
Tehtyjen havaintojen perusteella ilmanäytteissä havaittujen mikrobien lähteenä on todennäköisesti aulan 106 erkkerin ulkoseinässä oleva kosteus- ja mikrobivaurio. Em. kohdalla **katosta puuttuu höyrynsulkumuovi ja seinän yläosalla oleva höyrynsulkumuovi on puutteellisesti asennettu. Vesihöyry tiivistyy vesikattorakenteisiin, jolloin tiivistynyt vesi/ huurre on päässyt valumaan ajoittain rakenteiden läpi sisätiloihin. Yläpohjan tuulettumisesta ei saatu varmuutta. Rakennesuunnitelmassa ei ole esitetty vesikaton alustan tuuletusreittiä.**

Kuva 5 Erkkerin kohdalla ei katossa ole höyrnsulkua ja seinässä em. on puutteellisesti asennettu.

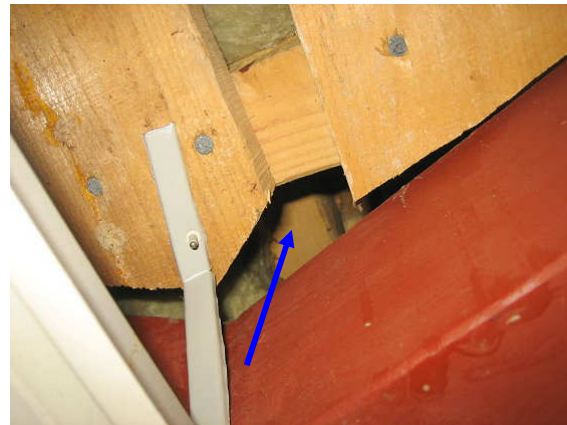
Kuva 6 Lämmöneristettä puuttuu katosta ulkoseinän vierustalta. Höyrnsulkumuovia ei ole.

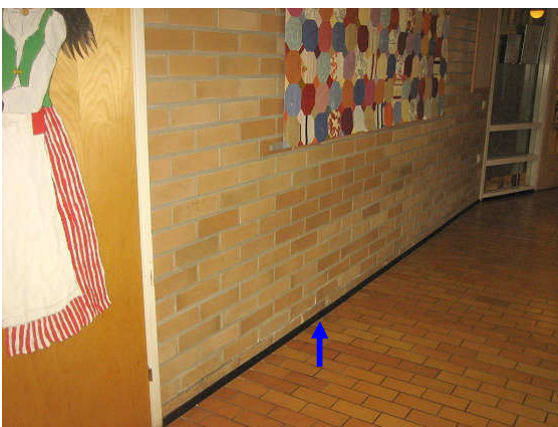
Keittiön ja aulan 106 välisen tiiliseinän alaosalla on kosteuden aiheuttamia jälkiä. Keittiön puolella olevan keraamisen laatoituksen vedeneristyksessä on puutteita, josta johtuen tulee varautua vedeneristyksen uusimiseen.

Kuva 7 Aulan ja keittiön välisen seinän alimmaisessa tiilirivissä on kosteuden aiheuttamaa härmettä.

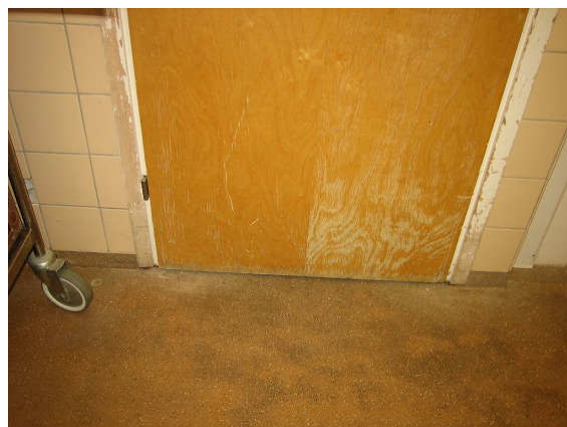
Kuva 8 Keittiön tiloissa on kosteuden ja pesuveden aiheuttamia jälkiä ja vaurioita mm ovien ja peitelistojen alaosilla.

Lisäksi on mahdollista, että keittiön tiloissa olevissa kosteusvaurioituneissa ovi- ja listamateriaaleissa on jonkin asteisia mikrobikasvustoja, jotka voivat aiheuttaa ärstysoireita. Em. **vaurioituneet ovet ja materiaalit uusitaan, jolloin tulee huomioida niiden kosteuden/ pesuveden käytön kestävyys. Emännän huoneen muovinen kynnyslista poistetaan ja korvataan tiiviillä ratkaisulla.**

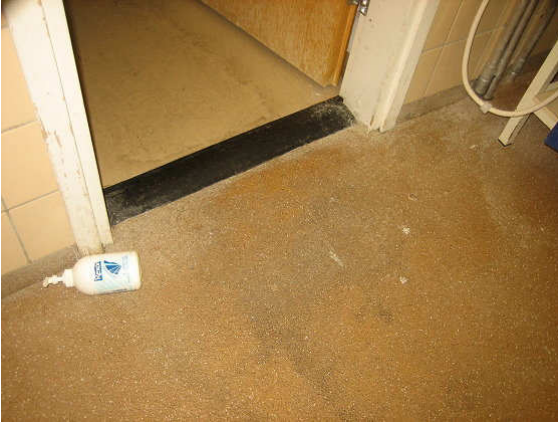
Kuva 9 Keittiön ja emännän huoneen muovikynnyksen ja hartsipinnoitteen alle voi päästä pesuvettä.

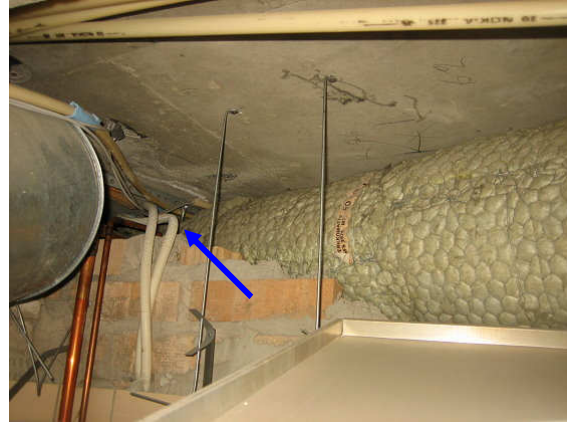
Keittiön lattiassa on hartsi-tyyppinen lattiapinnoite ja seinillä on keraamista laatoitusta. Alakattomateriaalina on metallikannattimien varaan asennettuja metallikasetteja. Väli-seinä on tiilimuurattu. Emännän tilan lattiassa on muovimattoa. **Ovien, ovikarmien ja peitelistöjen ala-osa oli havaittavissa pesuveden aiheuttamia vaurioita (kuvat 8 ja 9).** **Keittiön ja aulan 106 tiilimuuratun väliseinän yläosassa on läpivientien sekä seinän avoimen yläosan kautta selkeä ilmareitti em. tilojen välillä (kuva 10).**

Alakattojen yläpuolella olevien epätiivelyskohtien kautta mikrobikasvustojen itiöt ja niiden osat sekä hajoamis- ja aineenvaihduntatuotteet pääsevät kulkeutumaan ilmavirtojen mukana mm. keittiön ja ruokalasalalin alueille.

Kuva 10 Keittiö alakaton yläpuolella on ilmayhteys Aulan 106 puolelle läpivientien ja seinän yläosan kautta.

Tilojen rajoilla olevat läpiviennit ja väliseinien yläosat tiivistetään.

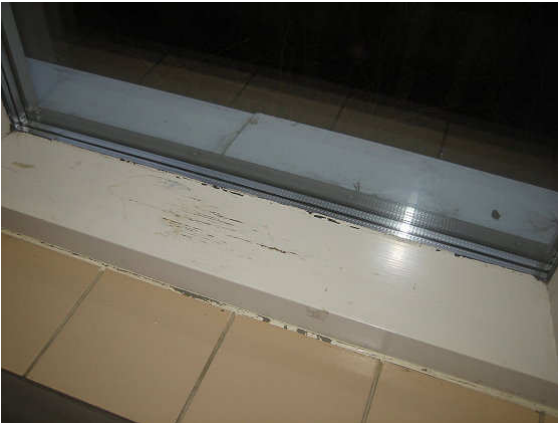
Kuva 11 Ruokalasalini ikkunarakenteen alakarmien pinoissa on vanhoja kosteuden aiheuttamia jälkiä.

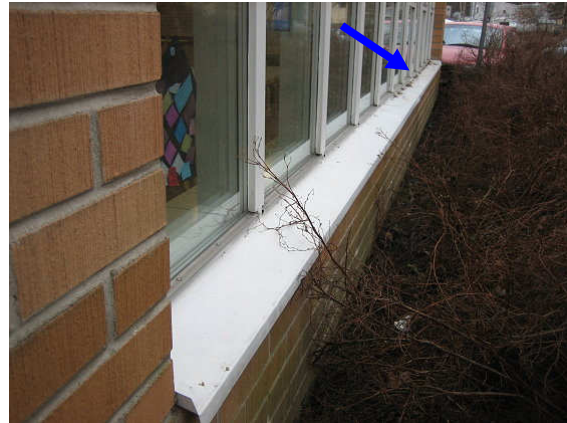
Ruokasalin lattiassa on Hovi-vinyylilattialaatat. Kattoverhouksena on akustiikkakattolevyjä sekä koolattua puulautaa. Ulkoseinässä olevat lämpölasirakenteet on asennettu sokkelielementin varaan. Sokkelielementin alimman tiilirivin saumoissa on tuuletusrakojen. Tuulettumista on tehostettu pienin porarein. Lämpölasirakenteiden alakarmien keskiosilla on vanhoja, ilmeisesti kukkien kasteluveden aiheuttamia laikkuja (kuva 11). Em. toistuu jokaisessa ikkunavälissä. **Ulkopuolella vesipellit viettävät keittiön puoleisella osalla rakennukseen päin ja limiliitokset voivat vuotaa (kuva 12).**

Kuva 12 Vesipelti kiertää rakennukseen päin keittiön puoleisella osalla. Rakennuksen vierustalla on multamaata.

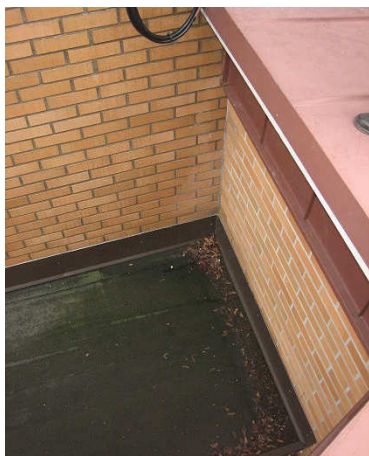
Ruokasalin ja aulan välisen seinän yläosa on tehtyjen havaintojen perusteella avoin ruokalan puolen alakattorakenteen yläpuolelle. Ilmayhteys on myös tuulikaappiin (TK 101), jonka alakaton yläpuolella on **teräsbetonipilarin ja tiilimuurauksen sekä teräsbetonirakenteisen ontelolaatan pinnoilla vuotoveden aiheuttamia jälkiä (kuvat 13 ja 14).** Yläpohjalaatan alapinnassa on vuotojälkiä myös tuulikaapin 103 edustalla.

Kuva 13 Sisääntulokatos TK 101:n kohdalla. Katos kastelee ulkoseinärakenteita.

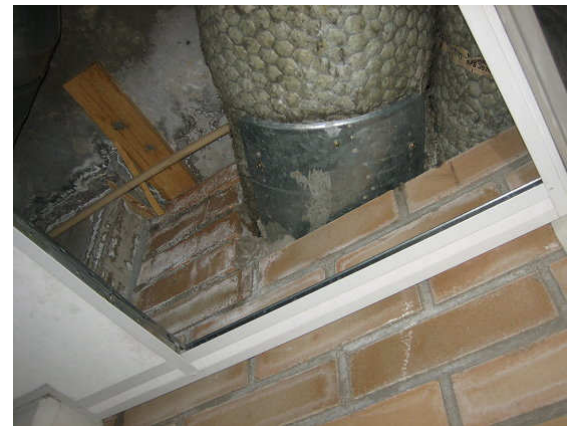
Kuva 14 TK 101:ssä on valumaveden aiheuttamia jälkiä alakattovillalevyssä ja rakenteissa.

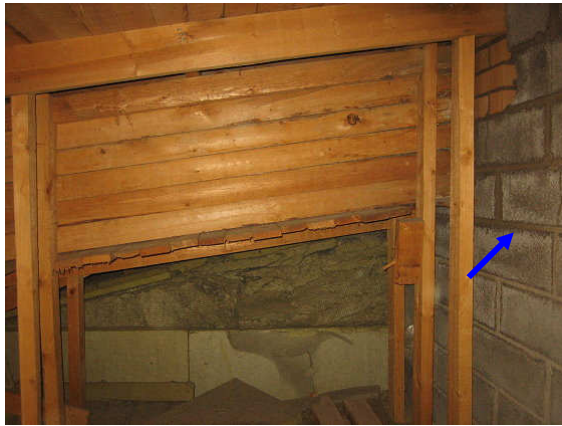
Kuva 15 Ruokasalin kohdan ontelotilaan ei ollut pääsyä. Vesikatteen ylösnoston epätiivyydestä johtuen sadevettä on päässyt tiliharkkoseinää myöten ontelotilaan.

Ruokasalin kohdan vesikattoon tehdään tarkistusluukku ja tarkistetaan ontelotila. Jo olemassa olevien tarkistusluukkujen kohdille asennetaan ontelotilaan tikkaat.

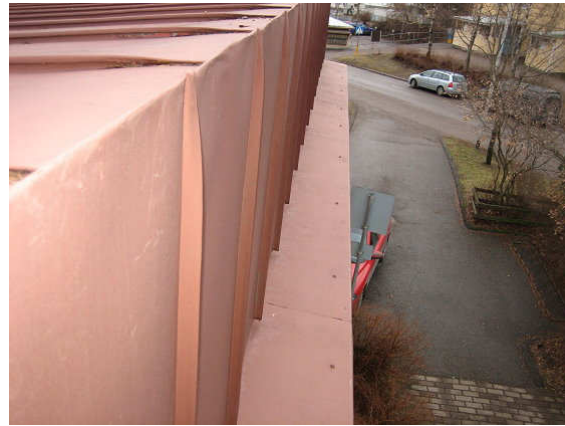
Rakennuksen vesikatto on puurakenteinen, jossa katteen alustana on laudoitus ja katto-tuolit ovat paikalla sahatavarasta rakennetut. Kattomuotona on pulpettikatto ja vesikatteenä on konesaumattupelti. Vesikaton alla on ontelotilaa, jonne on sisäänkäynnit ruokasalin alueen molemmin puolin kattoluukkujen kautta. Ruokasalin yläpuolella olevaan ontelotilaan ei kuitenkaan ollut pääsyä (*kuva 15*). Yläpohjarakenteena on teräsbetoninen ontelolaatta tai paikalla valettu teräsbetoni. **Katon jiirileikkauksessa on epävarman oloisia pellityksiä ja juurinostojen liittymät ulkoseinille eivät ole tiiviit. Ruokasalin vesikaton räystäään ja otsapellityksen rajalle ei ole tehty tuuletusta, vaan katto- ja otsapellitys jatkuu yhtenäisenä (*kuva 16*).** Leimattuun rakenneleikkaukseen tuuletus on merkitty.

Kuva 16 Ruokasalin kohdan vesikaton rakenne ei ole räystäään osalta rakennelikkauksen mukainen. Ontelotilan tuulettumisesta ei saatu selvyyttä.
