AUTIONIITYN PÄIVÄKODIN ALUSTATILA

ALUSTATILAN SEURANTARAPORTTI NRO 2

KOHDE: AUTIONIITYN PÄIVÄKOTI, Lämmaslammentie 3, 01710 Vantaa

PVM: 24.4.2002

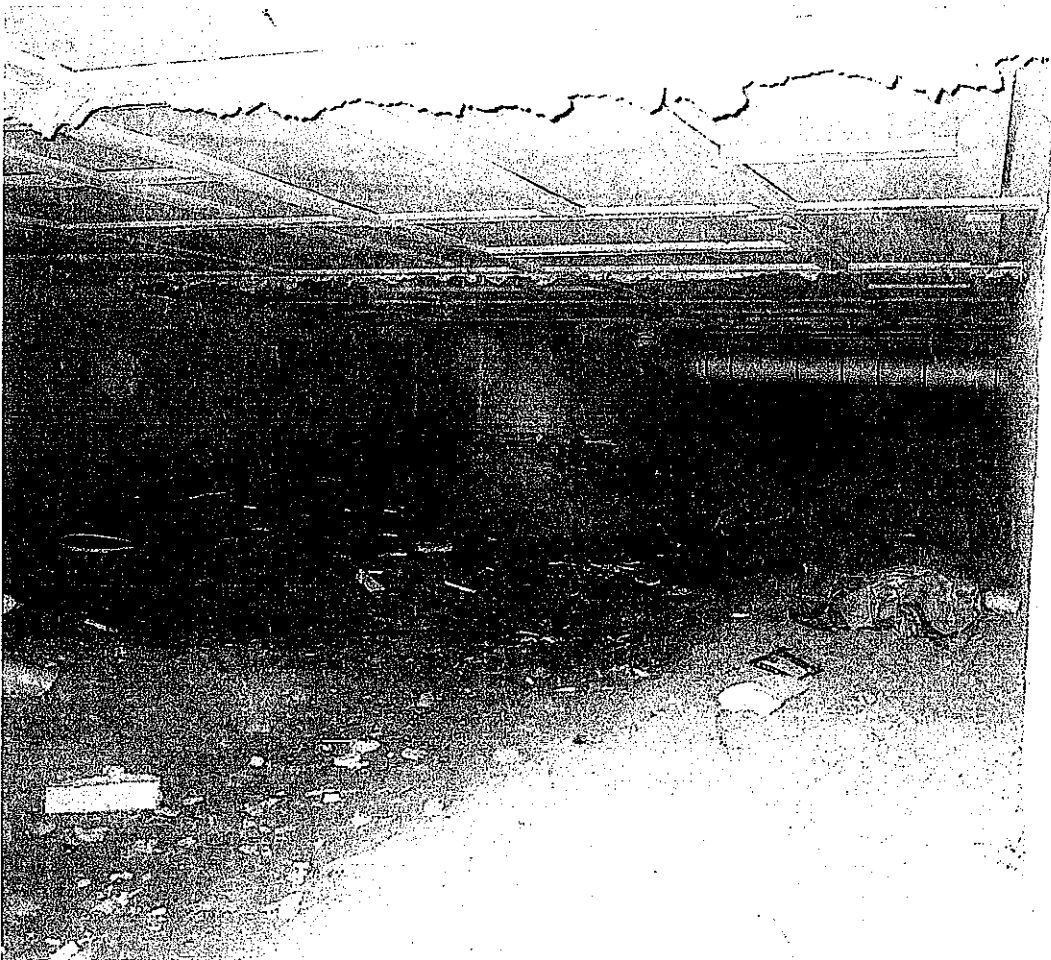
- leca-sora itäsiivessä, kuva 2.
3. **NÄKYVÄÄ MIKROBIKASVUSTOA, LAAJUUS:**
 - ei
4. **ALUSTATILASSA RAKENNUSTARVIKEJÄTETTÄ:**
 - länsisiivessä muovia / styrox-palasia paikoin runsaastikin, jonkin verran puukappaleita.

- Kansikuva ja kuva 1.
5. **LAUDOITUSTA / TUENTOJA / NIISTÄ KOST.VAURIOITUNUTTA:**
 - joissain perusmuurissa olevissa aukoissa.
6. **ILMAN SUHTEELLINEN KOSTEUS JA LÄMPÖTILA ALUSTATILASSA :**

- länsisiipi puhdistetaan rakennustarvikejätteestä.
- perusmuurien aukoissa oleva puutavara poistetaan.
- alustatiloihin tehdään valopisteet ja pistorasiat yleisohjeen mukaisesti.

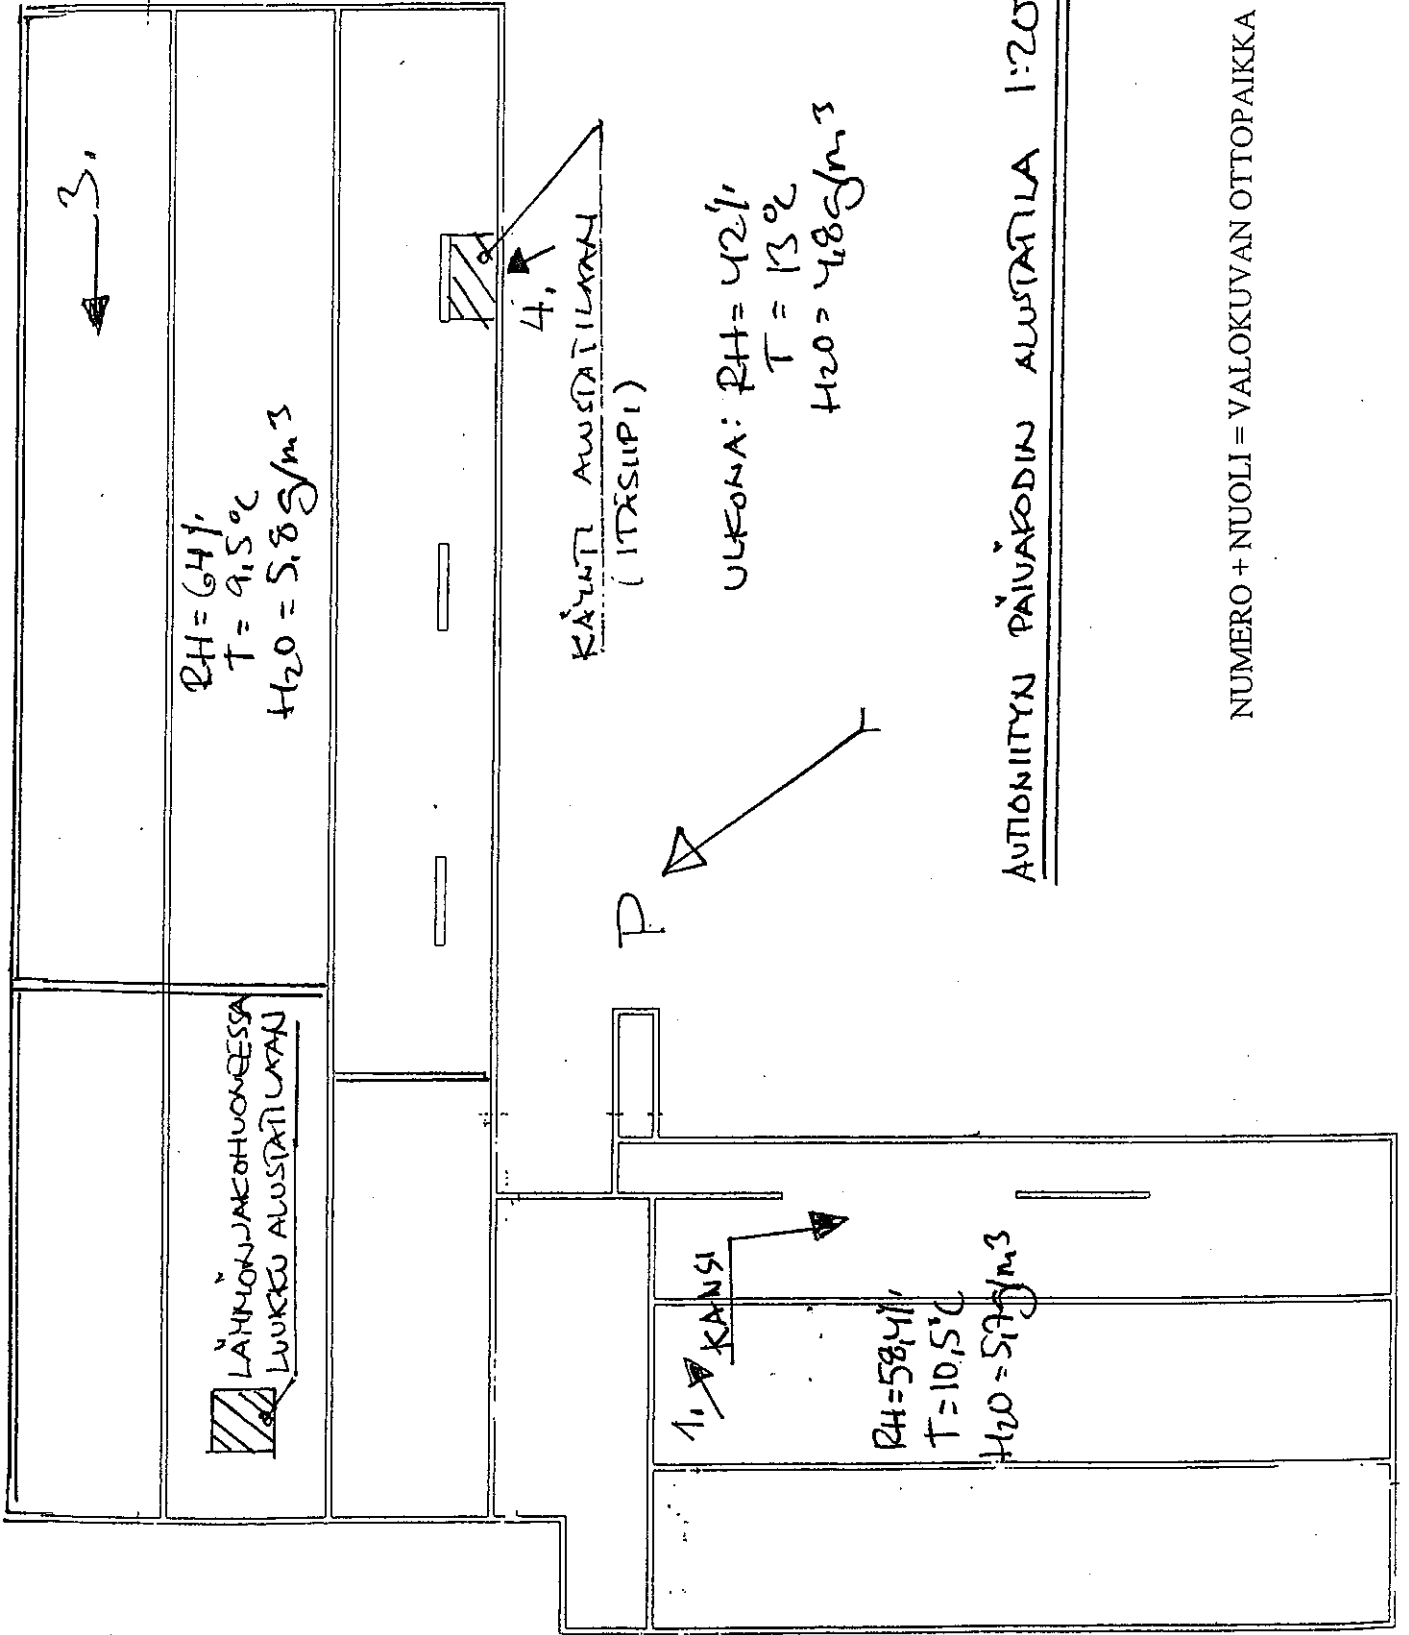
AUTONNITTUUN PÄIVÄKODIN ALUSTATILA 1:200

- 58,4 - 64 %, + 9,5-10,5 C = n. 5,7 g vettä/ilma m³, kts. pohjakuva (ulkona 42 %, + 13 C = 4,8 g/m³)
7. **ILMANVAIHTO:**
 - koneellinen poisto, tuuletusaukot / putket perusmuurissa.

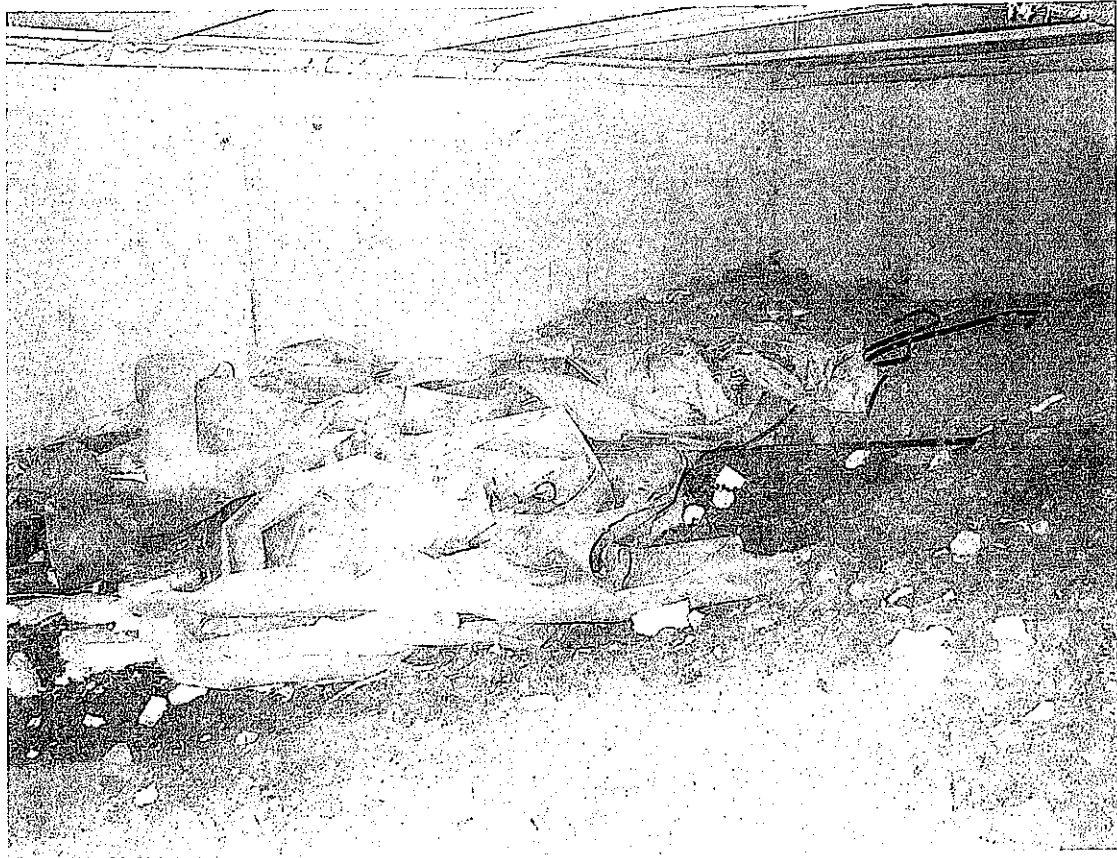
LÄNSISIIVESSÄ ON RAKENNUSTARVIKEJÄTETTÄ, KUVA 1.

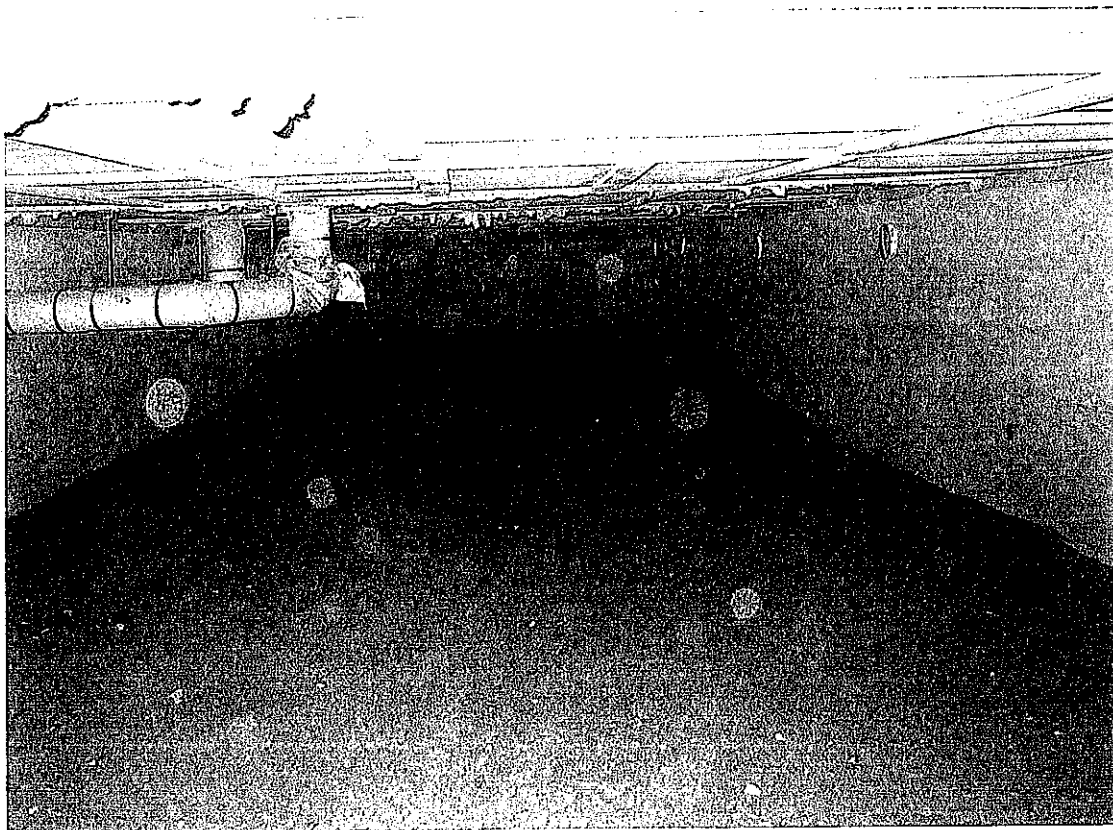
ITÄSIIVESSÄ ON LECA-SORA TÄYTTÖ, KUVA 2.
