**DICKURSBY SKOLA**  
**Urheilutie 4**  
**01370 Vantaa**

Maanvastaisten alapohja- ja seinärakenteiden  
kosteustutkimukset

23.11.2007

TUTKIMUSRAPORTTI 071025

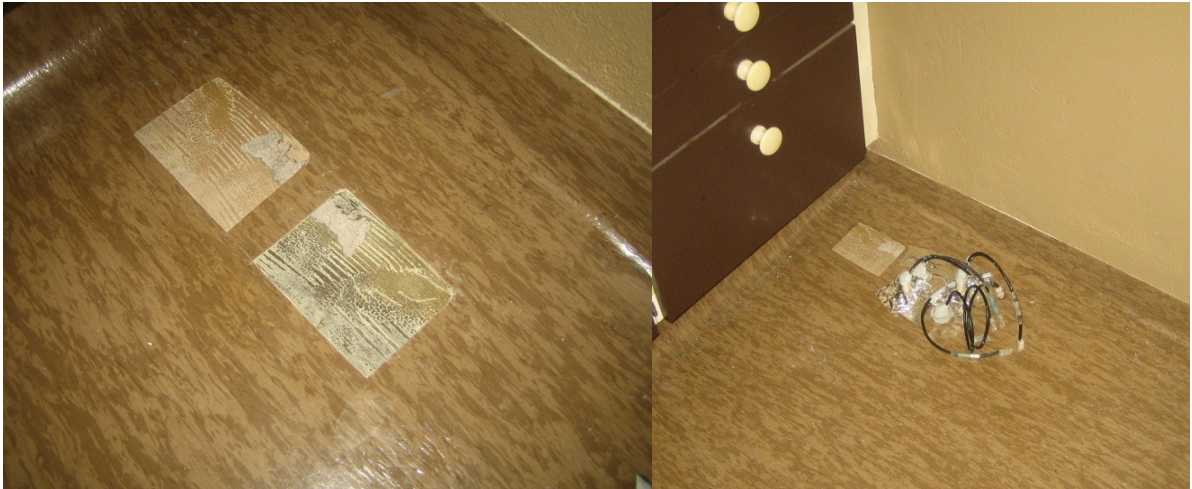
*Kuvat 5 ja 6. Esimerkkinä alapohjan porareikämittapiste L4. Vasemmalla on lattianpäällysteestä irrotettu pala. Oikealla Vaisala Oy:n valmistamat HMP44 kosteus- ja lämpötilamittapääät ovat tiivistettyinä putkitettuihin mittausreikiin. Paljas lattiapinta suljettiin alumiiniteipillä, jotta rakenteen pintaosa ei pääse kuivumaan merkittävästi mittausten aikana. Tällöin pintaosien mittausrei'istä saattaisi tulla todellista alhaisempia suhteellisen kosteuden mittaustuloksia.*

Ruokailu- ja lepohuoneen 043 lattiarakenteessa todettiin maton alla kohonneita kosteuspitoisuuksia. Kyseisellä kohdalla on alkuperäisessä käyttötarkoituksessa ollut koulun keittiöön kuuluva perkaushuone ja nyt tehty mittaukset olivat lähellä vanhaa lattiakaivoa. Kyseisen huoneen lattian pintakosteudet olivat kokonaisuudessaan hieman korkeammat ja viiltomittaukset olivat myös selkeästi hieman muita korkeammat. Korkeammat pintakosteudet ja viiltomittaukset sekä alapohjarakenteesta tehtyjen rakennekosteusmittausten (mittapiste L4) vedeneristeen yläpuoleiset kohollaan olevat kosteudet saattavat johtua tilan aiemmasta käyttötarkoituksesta ja siinä yhteydessä tapahtuneesta vedeneristeen yläpuoleisen betonilaatan kastumisesta. Riippuen siitä, miten kyseisen tilan lattiakaivon kohta on nykyisen tilan käyttötarkoituksen myötä aikanaan toteutettu, voi olla mahdollista, että täyttökerroksen kosteutta pääsee nousemaan/ siirtymään entisen lattiakaivon kohdalta yläpuoleiseen rakenteeseen aiheuttamalla siinä kohonneita kosteuksia. Lisäksi on huomioitava, että kyseisen tilan lattian pintamateriaalina on hitaasti vesihöyryä läpäisevä muovimatto, jolloin vedeneristeen yläpuoleisen betonilaatan kuivuminen päällysteen läpi on erittäin hidasta.

Keittiön toimintaan liittyviin tiloihin sekä niiden yhteydessä oleviin henkilökunnan sosiaalitaloihin alapohjarakenteen pintamateriaaliksi suositellaan kosteutta kestäväää materiaalia (esim. klinkkerilaatoitus tai keittiöön toimintaan liittyvissä tiloissa esim. massalattioita). Laatoitettavat lattiat voidaan varustetaa lattialämmityksin niiden kosteusteknisen toiminnan varmistamiseksi. Lattialämmitys ei kuitenkaan ole täysin riskitön ratkaisu alapohjarakenteessa jossa ei ole lämmöneristystä sekä lisäksi rakenteessa, jossa on vedeneristyskermi pintabetonilaatan alapuolella. Siksi mahdollisen lattialämmityksen käyttö tulee suunnitella tapauskohtaisesti.

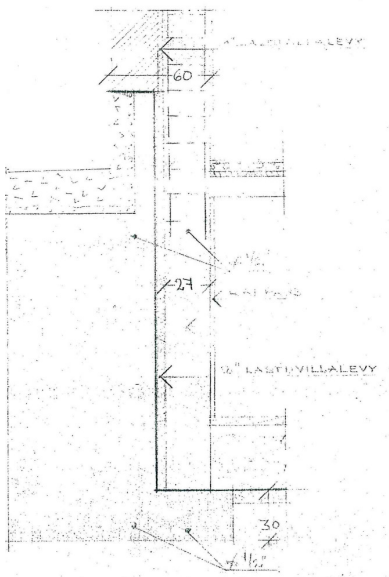
Käytössä olevien rakenneleikkauspiirustusten mukaan rakenteen vedeneristykset maanvastaisissa seinärakenteissa on maanvastaisten betoniseinien sisäpinnassa (kuva 8). Maanvastaisissa alapohjarakenteissa vedeneristykset ovat niin ikään rakenneleikkauspiirustusten mukaan alimman betonilaatan yläpinnassa (kuva 8). Myös kantavien seinien ja niiden anturoiden välissä on piirustusten mukaan kosteuden siirtymisen estävä vedeneristys.

**Kuva 8.** Rakenneleikkaus a-a (liikuntasalin maanvastainen seinä, vahvennoksen kohdalta). Seinä- ja alapohjarakenteessa näkyvä tummempi viiva kuvaa vedeneristystä.

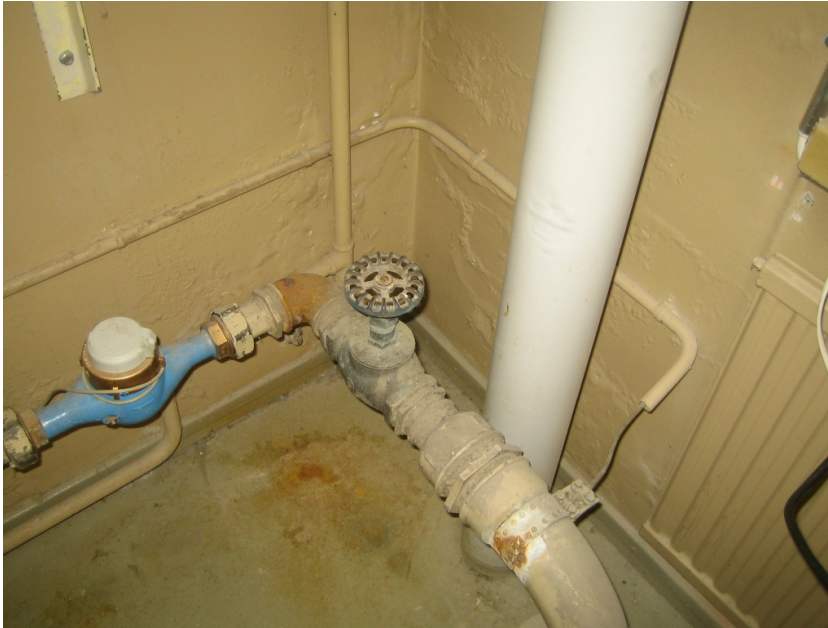
- Rakenteiden pintamateriaalit ovat suurimmaksi osaksi hyväkuntoiset lukuun ottamatta muutamia paikallisia seinän maalipinnan kupruilua (kuvat 9 ja 10).

**Kuva 9.** Puutyöluokan maalatun betonilattia-alueen nurkassa on seinien maalipinnassa kupruilua.

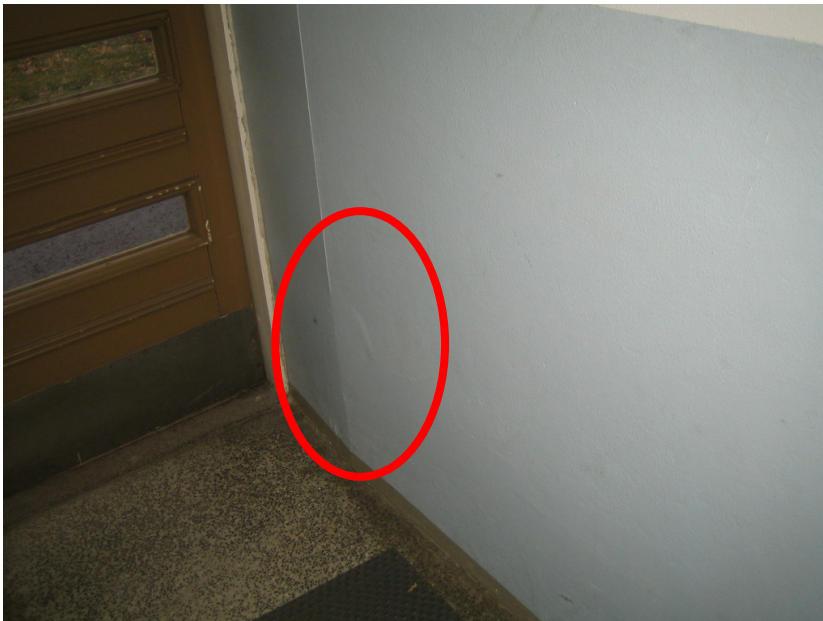
**Kuva 10.** Käytävän 028 ulko-oven vieressä, poikien pukuhuoneen suihkutilan kohdalla, seinän maalipinnassa on kupruilua.

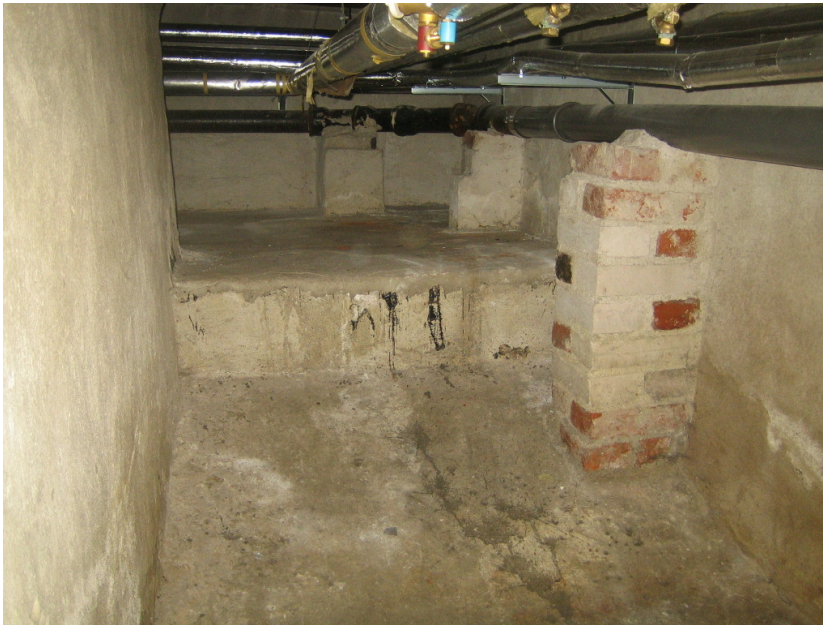
- Kellarikerroksen käytävän alapuoleinen putkikanaali on yleiskunnoltaan siisti. Putkikanaalin tiilirakenteiden pinnoilla sekä rappauspinoilla on kosteuden aiheuttamia suolokerrostumia (kuvat 11 ja 12), mutta rakenteiden pinnoilla ei ole kosteuden siirtymistä estäviä tai hidastavia rakenne- tai materiaalikerroksia (kuten esim. maalipintaa).

**Kuva 11.** Putkikanaalin rakenteiden pinnoissa on nähtävissä kosteuden kulkeutumisen mukana rakenteen pintaan kulkeutuvaa suolokerrostumaa.

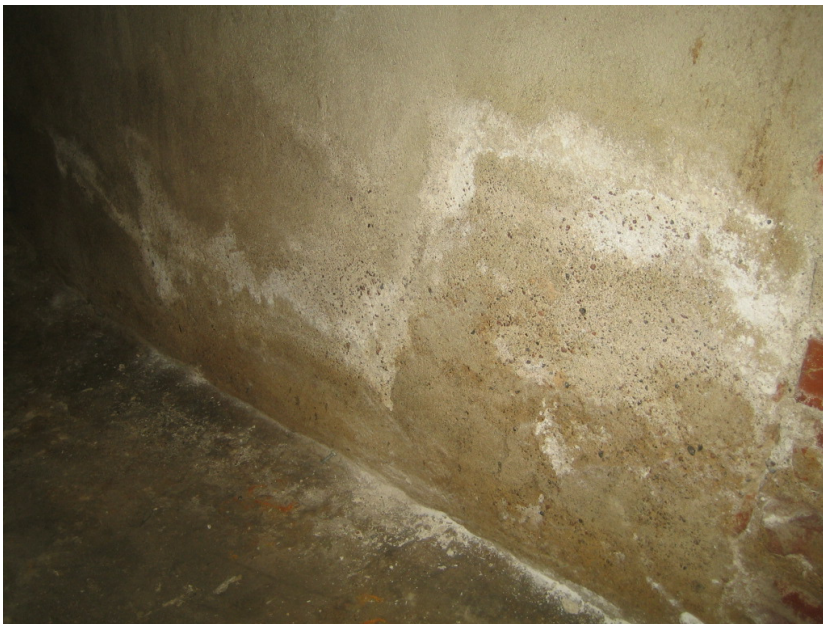
**Kuva 11.** Putkikanaalin rakenteiden pinnoissa on nähtävissä kosteuden kulkeutumisen mukana rakenteen pintaan kulkeutuvaa suolokerrostumaa.

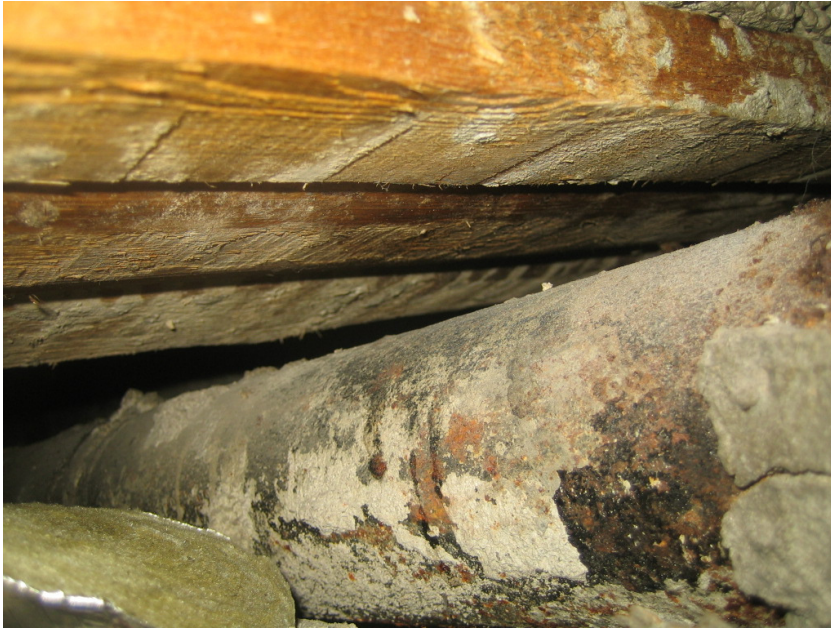
- Putkikanaalissa olevat lämmitysjärjestelmän putket nostavat kanaalin lämpötilaa. Tällä on osittain ollut rakenteita kuivattava vaikutus.
- Putkikanaalissa on aavistuksen tunkkaista hajua. Putkikanaalista on putkiläpivientejä viereiseen täyttökerrokseen, jossa on nähtävissä mm. muottipuutavaraa (kuva 13).

**Kuva 13.** Putkikanaalista on putkiläpivientejä sisäpihan puoleiselle osalle, jossa on muotti-puttavaraa nähtävissä.

Putkikanaalista olevat läpiviennit on syytä tiivistää ilmatiiviiksi. Paras ilmatiiveys saavutetaan vedeneristejärjestelmillä tehtävillä läpivientien tiivistyksillä (esim. Ardex Oy:n 8 + 9 vedeneristejärjestelmällä). Lisäksi putkikanaalien päät lämmönjakohuoneeseen sekä liikuntasalin patjavarastoon tulee tehdä osastoivina ja ilmatiiviinä. Lisäksi putkikanaali tulee varustaa koneellisella poistoilmanvaihdolla, jolla tiivistysten lisäksi varmistetaan epäpuhtauksien hallittu poisjohtaminen.

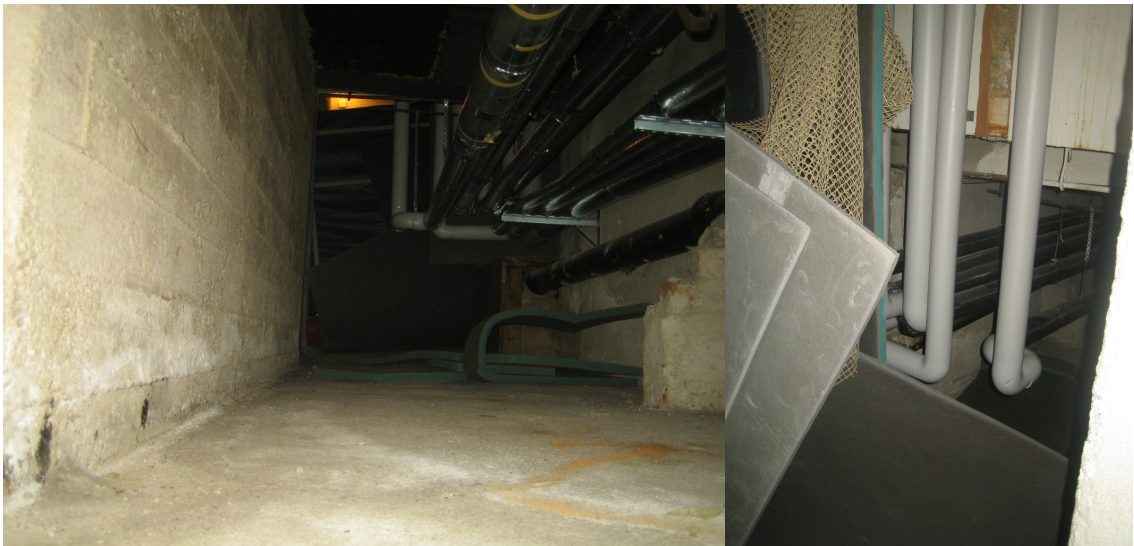
- Putkikanaalin pää liikuntasalin puoleisessa päässä on avonainen ja yhteydessä liikuntasalin patjavarastona toimivaan tilaan (kuvat 14 ja 15).

**Kuvat 14 ja 15.** Putkikanaalin liikuntasalin puoleinen pää on avonainen ja yhteydessä liikuntasalin patjavarastona toimivaan tilaan.

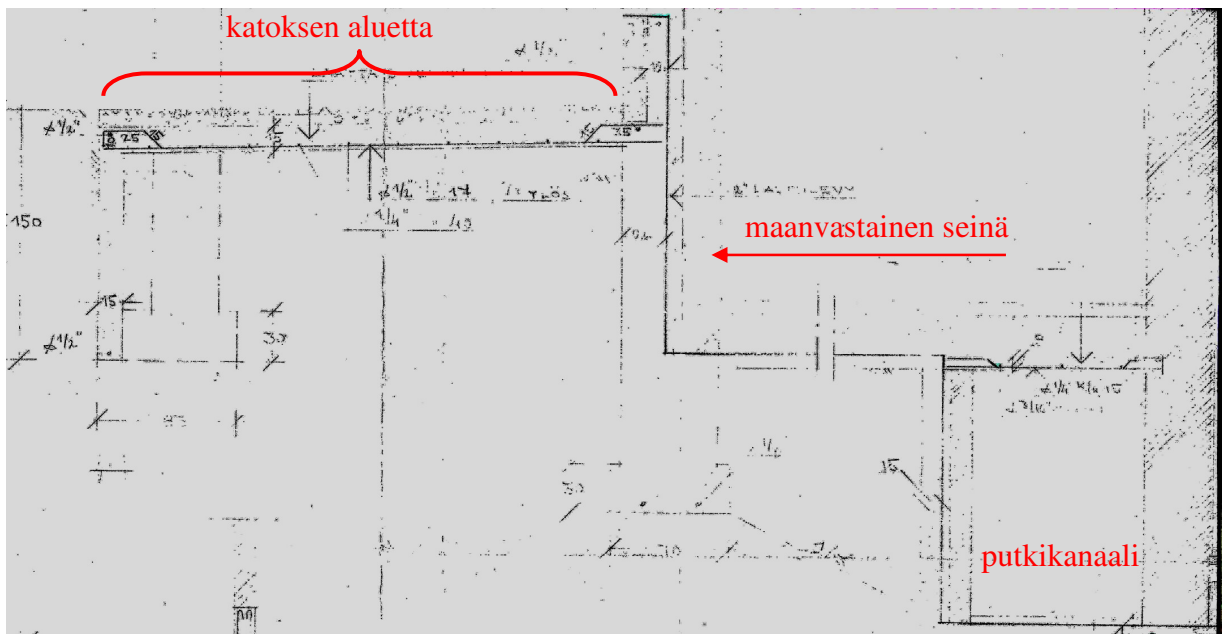
Maanvastaisissa seinärakenteissa kosteusteknisesti kriittisimmät seinärakenteet ovat liikuntasalin ja keittiön/ keittiöhenkilökunnan tilat sekä kokonaisuudessaan sisäpihan puoleinen ulkoseinärakenne. Kaikissa edellä mainituissa tiloissa lattiapintojen korkeudet ovat reilusti ympäröivää maanpintaa alempana ja siten maanvastaista seinää on runsaasti. Maanvastaisten seinien kosteusteknistä toimintaa on oleellisesti parantanut vuonna 2004 tehty salaojitus- ja sadevesijärjestelmien uusiminen/ asentaminen sekä ulkoseinärakenteen vedeneristysten asennus. Lisäksi koulun ympärillä olevat asfaltoinnit estävät sade- ja sulamisvesien kulkeutumista seinän vierustoille ja niiden kallistukset ohjaavat valumavedet sadevesiviemärijärjestelmään tai pois koulun välittömästä läheisyydestä. Lisäksi sisäpihan puolella, maanvastaiseen ulkoseinärakenteeseen kohdistuvaa kosteusrasitusta vähennetään kuvassa 16 esitetyllä rakenneratkaisulla, jossa sisäpihan puoleisen katoksen alueen sade- ja sulamisvedet eivät johdu suoraan maanvastaisen seinän vierustalle.

**Kuva 16.** Sisäpihan puoleisen katoksen alueella on pintarakenteiden alla betonivalu, joka estää/ hidastaa sade- ja sulamisvesien pääsyä suoraan maanvastaisen seinän vierustalle.
