DICKURSBY SKOLA

**Urheilutie 4
01370 Vantaa**

KIINTEISTÖN KUNTOARVIO

Tarkastuspäiväys
4.6.2007

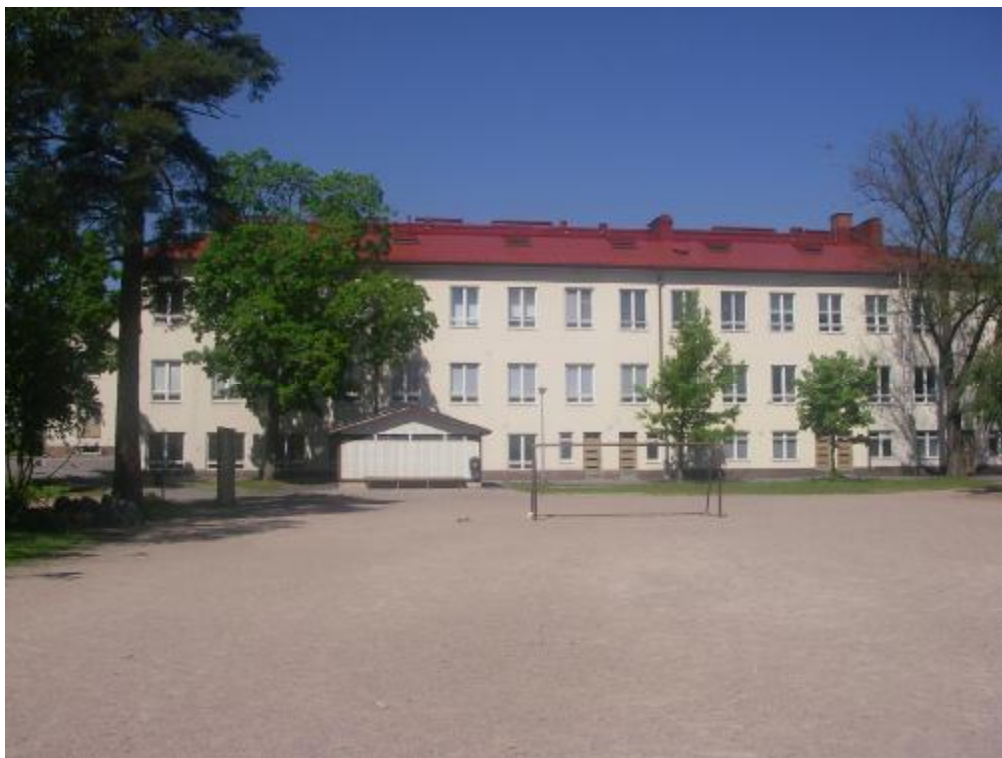
Kivikoulun julkisivua.

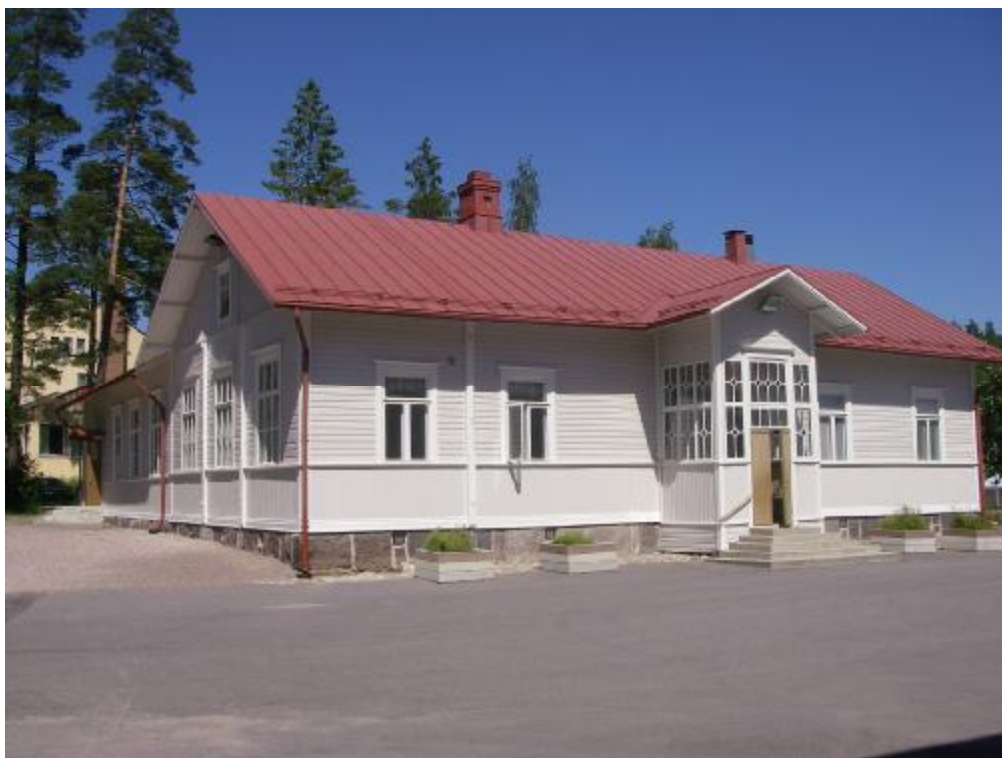
Puukoulun julkisivua.

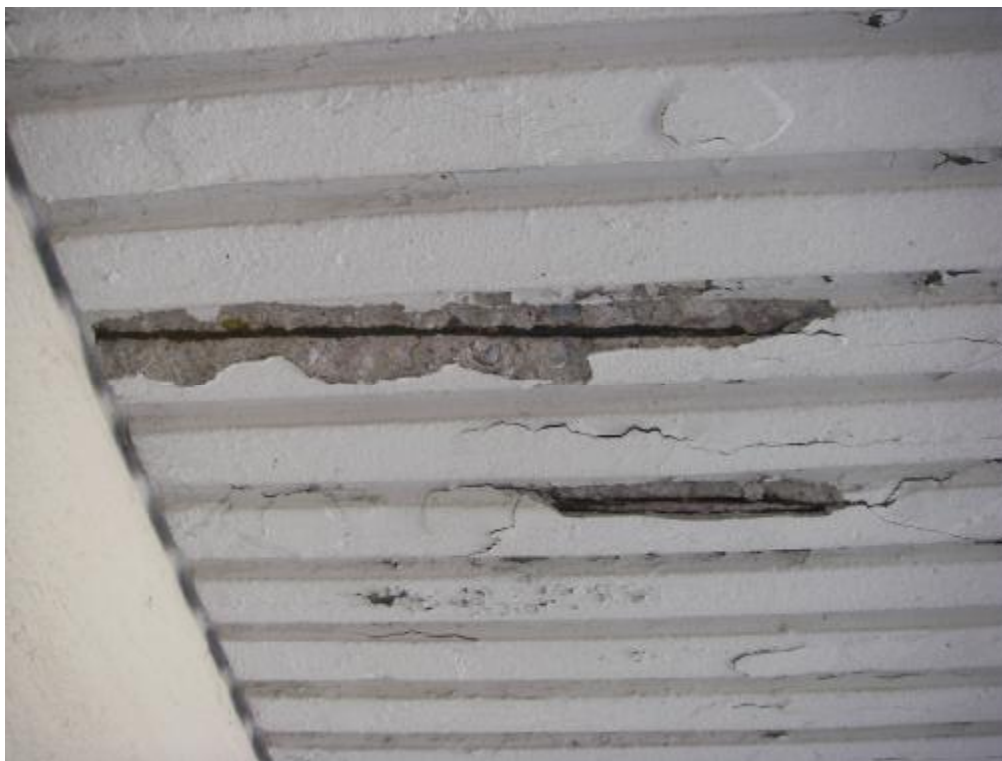
Kivikoulun julkisivun täydennysosat ovat pääsisäänkäynnin kohdalla oleva teräsbetonirakenteinen katos ja siipiosassa oleva parveke. Katoksen betonirakenteissa esiintyy rapautumaa ja betoniteräkset ovat monin paikoin näkyvissä. Parvekkeen rakenteissa esiintyy pintaruostetta ja maalipinnan vaurioita. Puukoulun siipiosan ulko-oven kohdalla oleva teräsrakenteinen katos kallistaa seinään päin.

Kivikoulun sisääntulokatoksen betonirakenteissa esiintyy runsaasti rapautumaa.

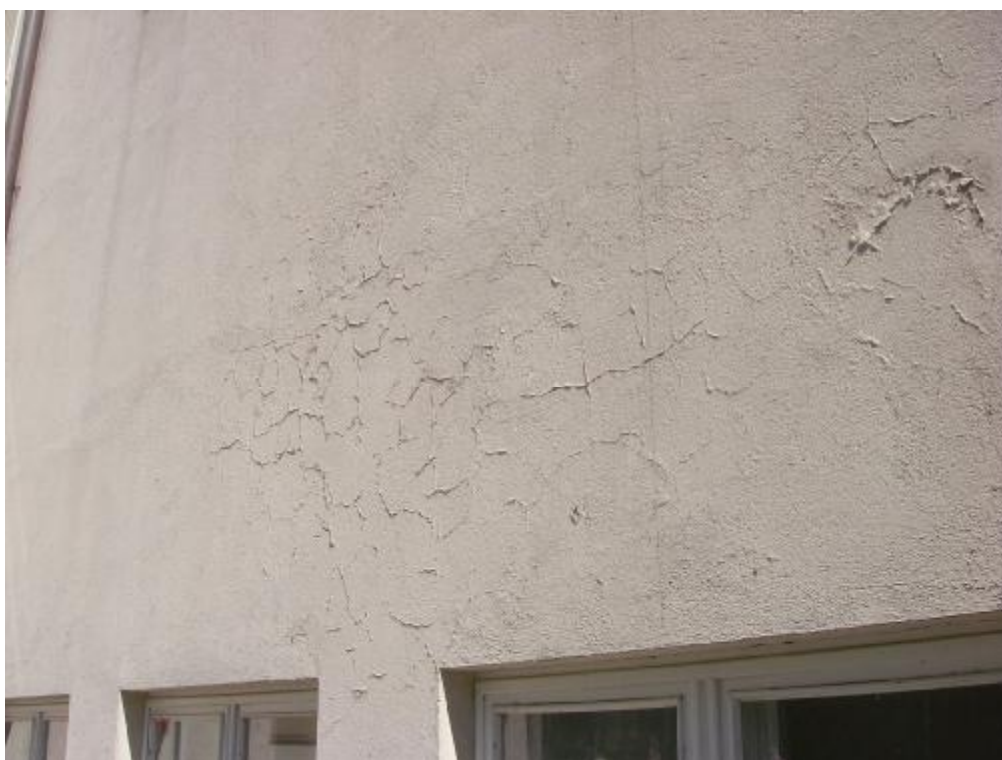
Kivikoulun ulkoseinissä on monin paikoin havaittavissa maalipinnan hilseilyä sekä rappauspinnan koloja ja mekaanisia vaurioita. Puukoulun ulkoseinien huoltomaalaus on keskeneräinen. Merkittäviä lahovaurioita ei puukoulun ulkoseinissä näkyviltä osin havaittu. Kokonaisuutena ulkoseinät ovat tyydyttävässä osin välttävissä kunnossa.

Kivikoulun ulkoseinien pinnoite hilseilee.

Kivikoulun julkisivun rappauspinnan vauriot korjataan ja ulkoseinät huoltomaalataan. Puukoulun ulkoseinien huoltomaalaustyöt saatetaan päätökseen.

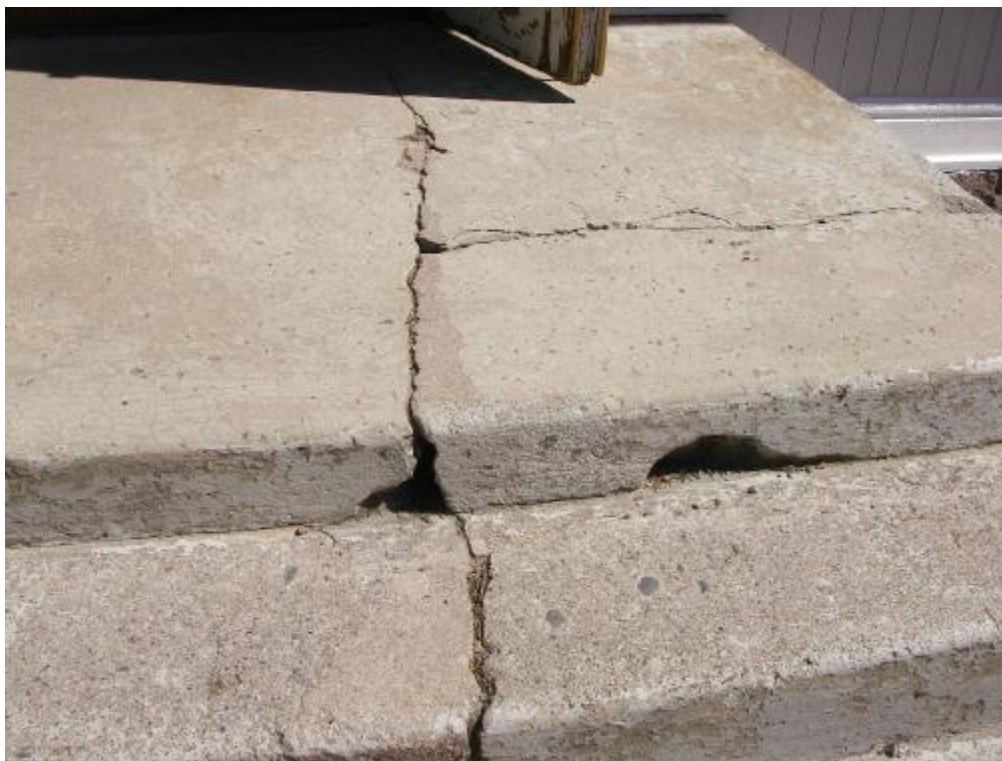
Puukoulun siipiosan ulkoportaissa on vaurioita.

Puukoulun vaurioituneet ulkoraput korjataan. Kivikoulun siipiosan alapohjan kosteustilanne selvitetään lisätutkimuksilla. Mahdollinen korjaustarve arvioidaan lisätutkimusten perusteella.

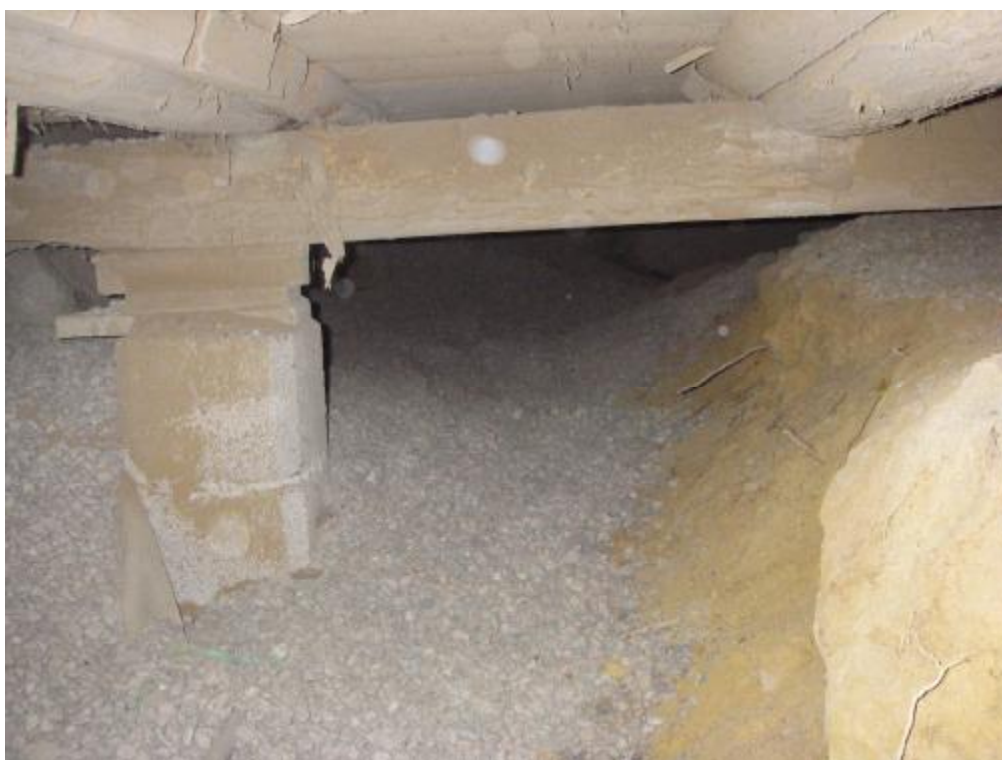
Puukoulun alapohjan ryömintätila.

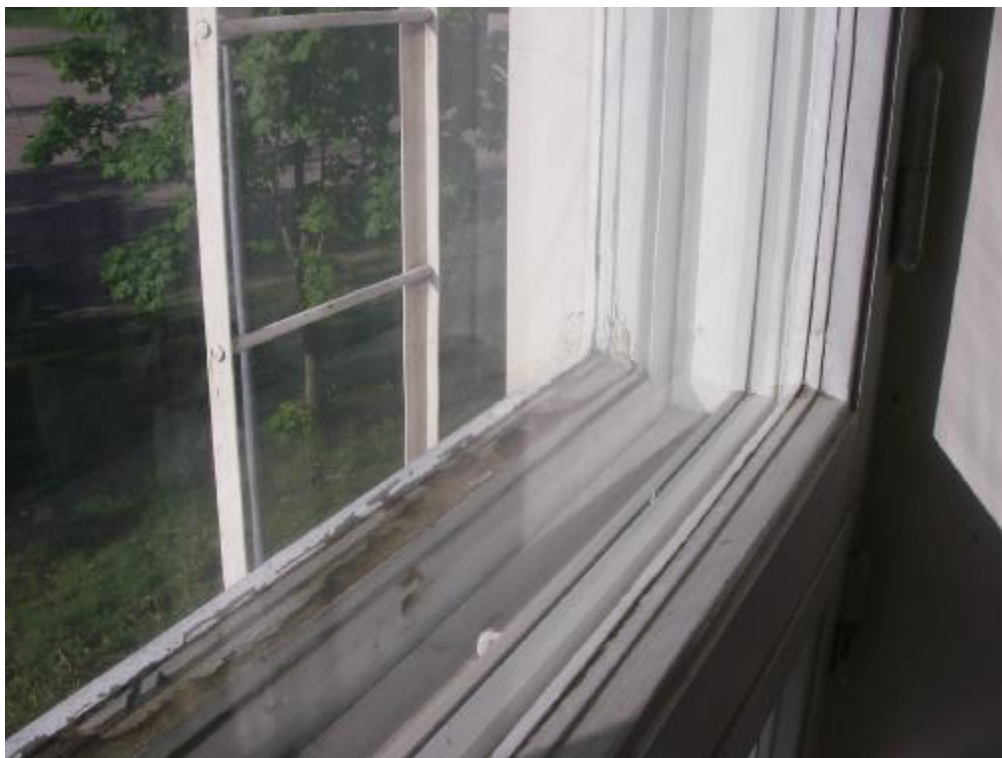
Ikkunat ovat peittomaalattuja kaksipuitteisia ikkunarakenteita. Muutamiiin kivikoulun ikkunoihin on asennettu lisäläsit. Ikkunat ovat ilmansuunnista riippuen vaihtelevassa kunnossa. Havaittuja vaurioita olivat ulkopuitteiden maalipinnan hilseily sekä toiminnalliset puutteet. Merkittäviä laaja-alaisia lahovaurioita ei ikkunarakenteissa havaittu. Myös ikkunapeltien tiivistyksissä ja kallistuksissa esiintyy paikoin puutteita.

Ikkunoissa esiintyy yleisesti maalipinnan hilseilyä.

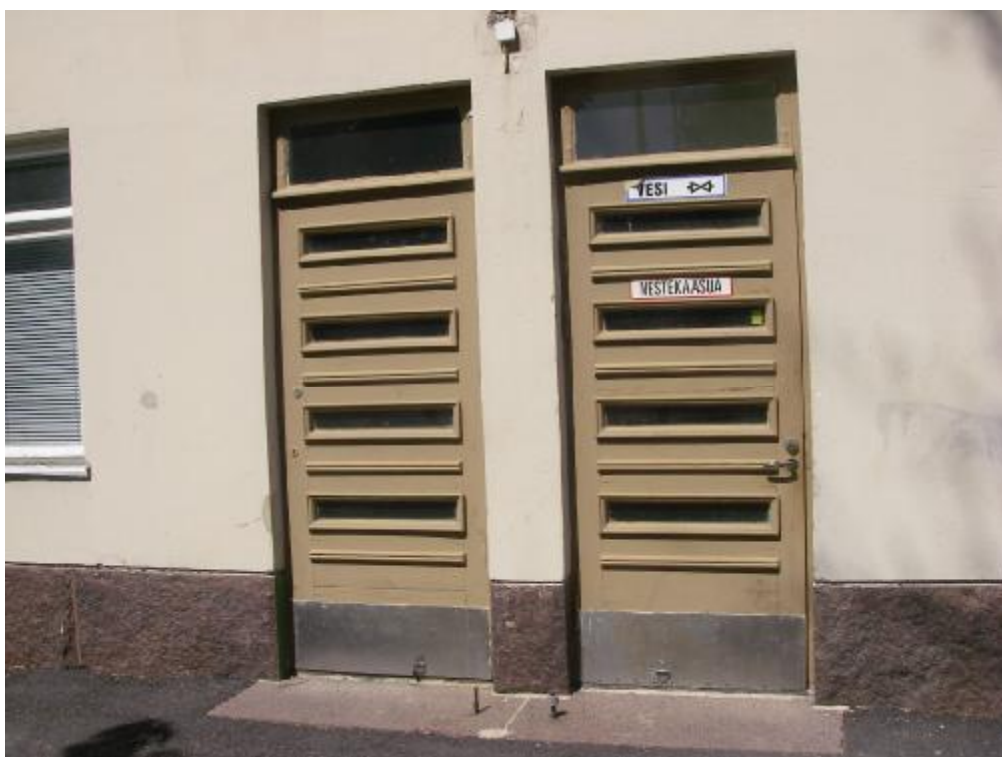
Kaikki ulko-ovet ovat puurakenteisia. Ulko-ovet ovat tyydyttävässä, osin välttävissä kunnossa. Havaittuja vaurioita olivat maalipintojen hilseily ja tiivistysten puutteet. Lisäksi joidenkin ulko-ovien käynnissä esiintyy puutteita.

Ulko-ovet ovat pääosin tyydyttävässä kunnossa.

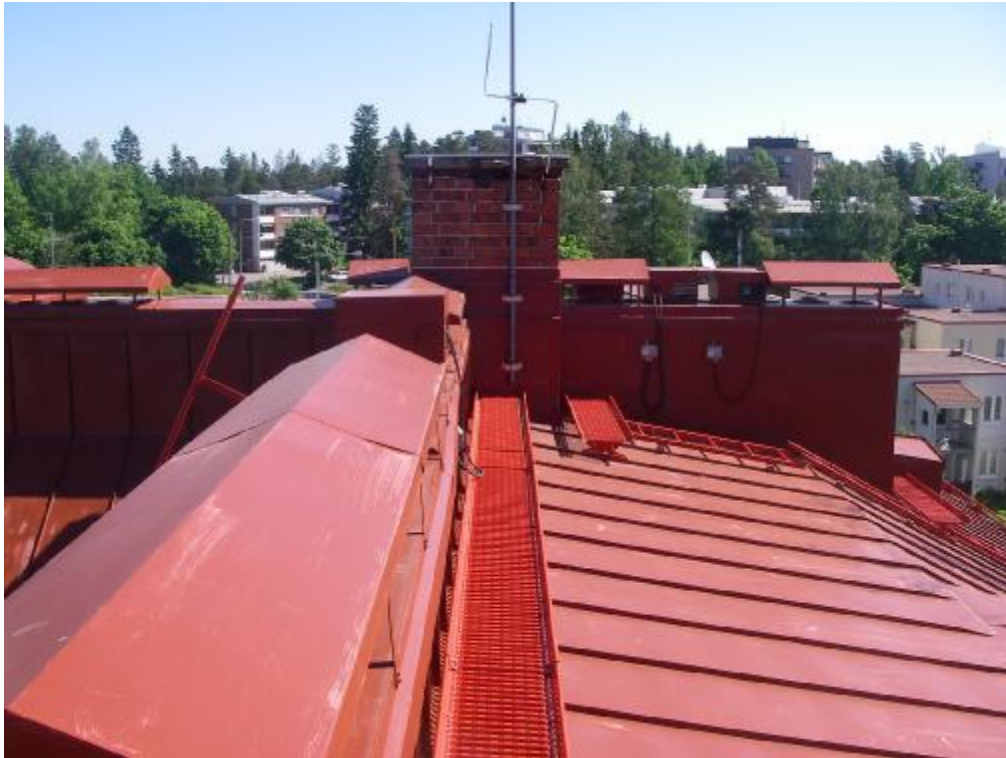
Kivikoulun vesikatolla on runsaasti käyttöikää jäljellä.

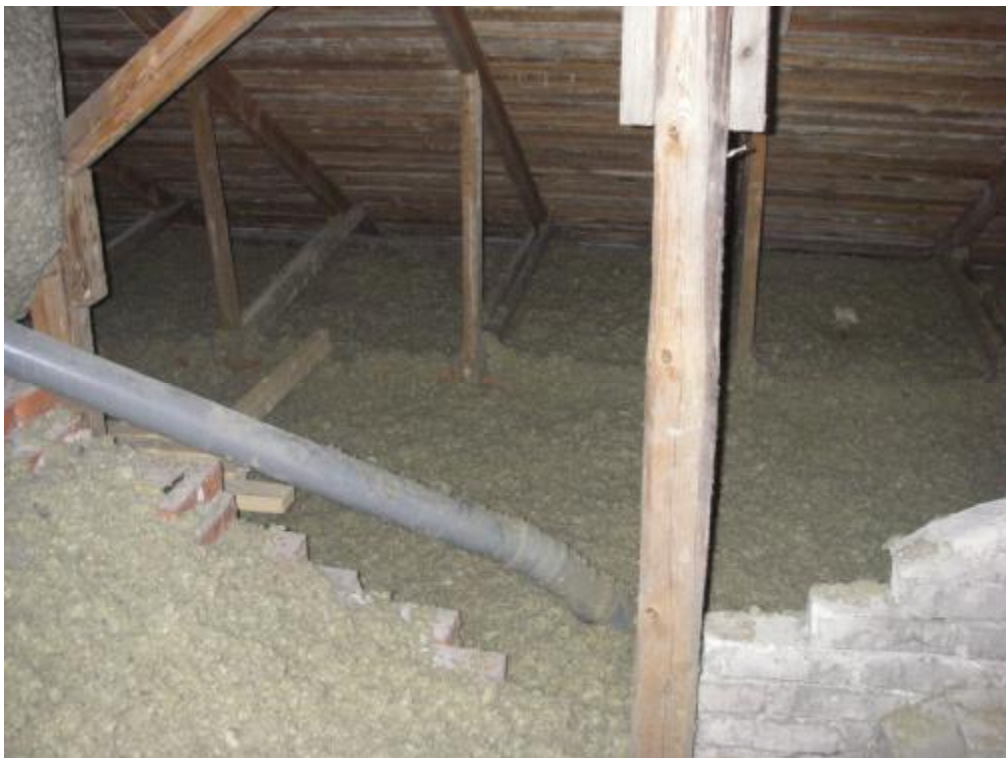
Kivikoulun yläpohjan eristeeksi on asennettu puhallusvilla.

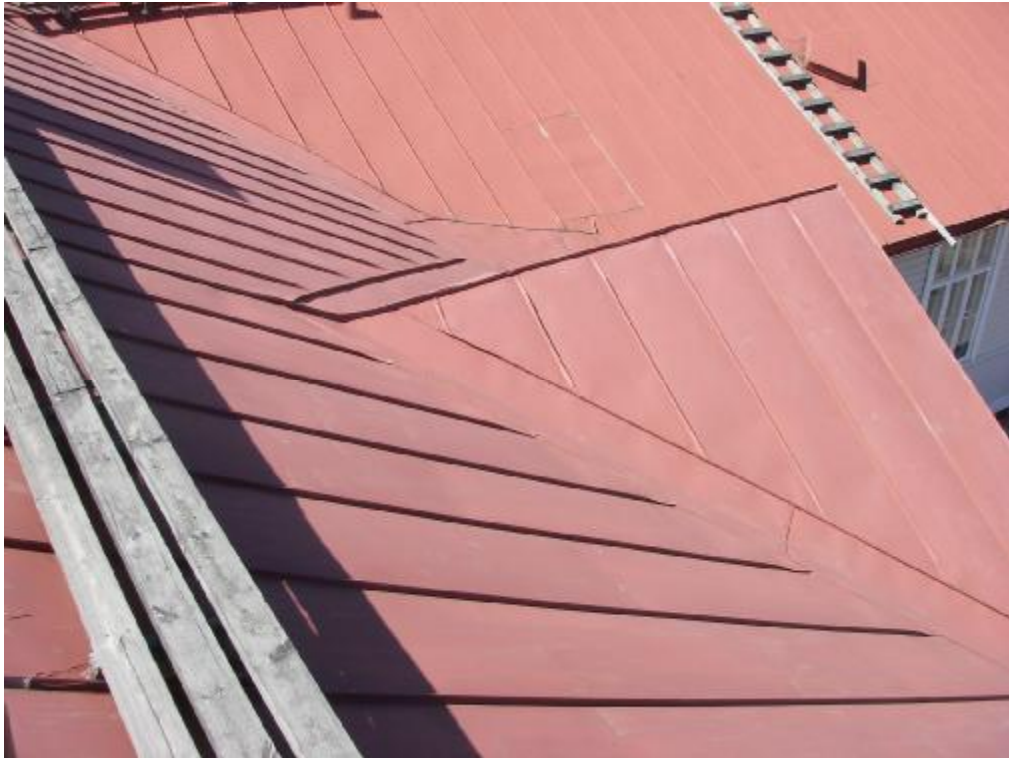
Näkymä puukoulun vesikatolta.

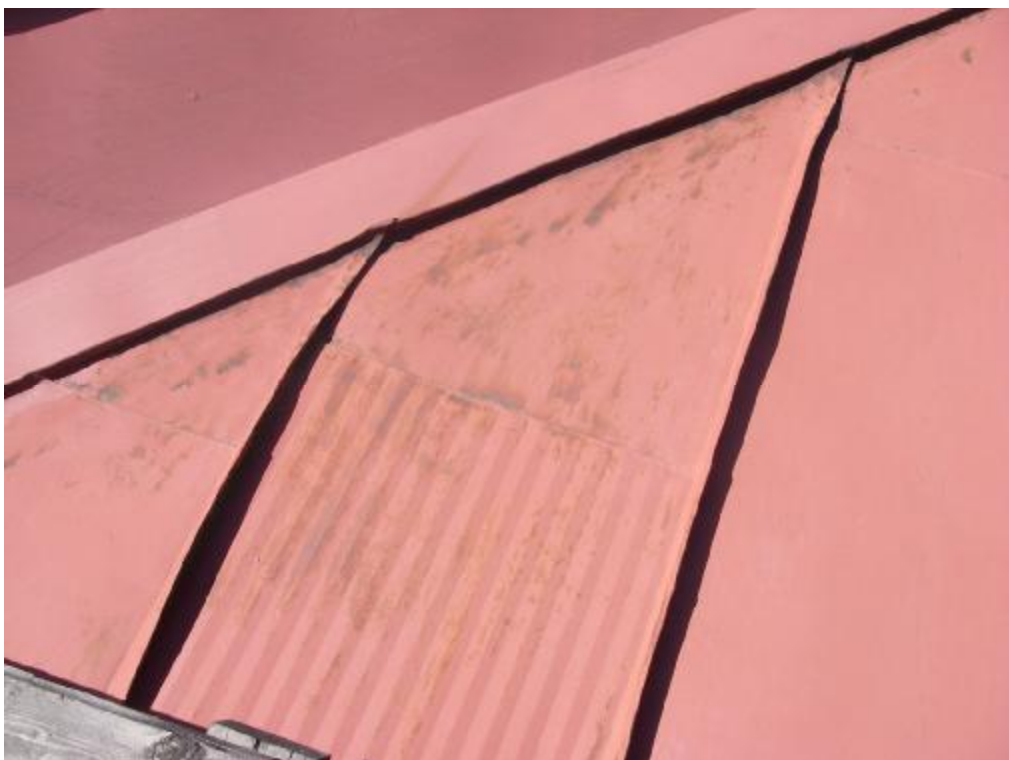
Puukoulun siipiosan vesikatteessa on ruostevaurioita. Suositellaan katteen huoltomaalausta.

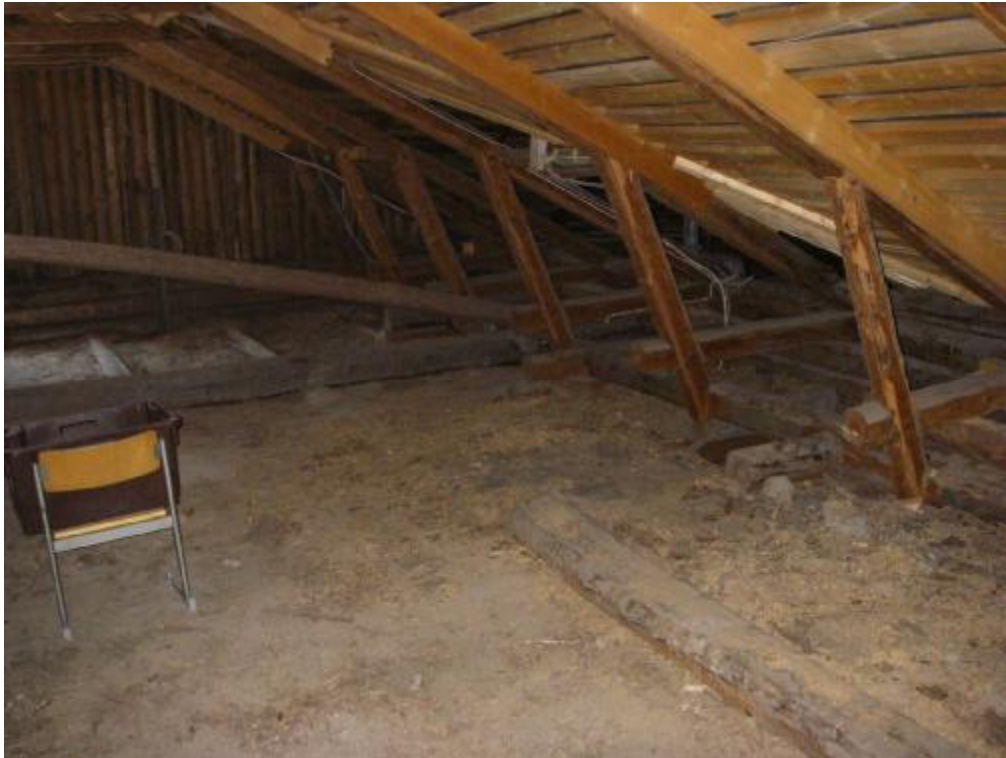
Puukoulun yläpohjan lämmöneristys on puutteellinen. Suositellaan vanhan eristeen poistamista ja puhallusvillan asentamista.

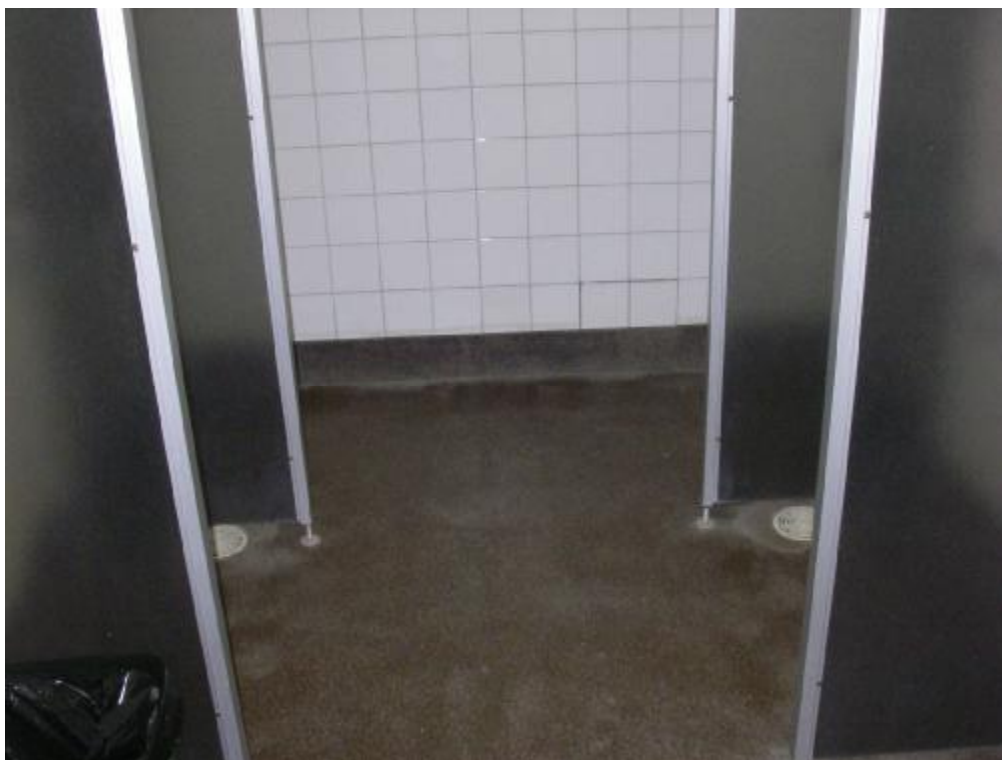
Suihkutilojen rakenteissa ei havaittu korjaustarpeita.

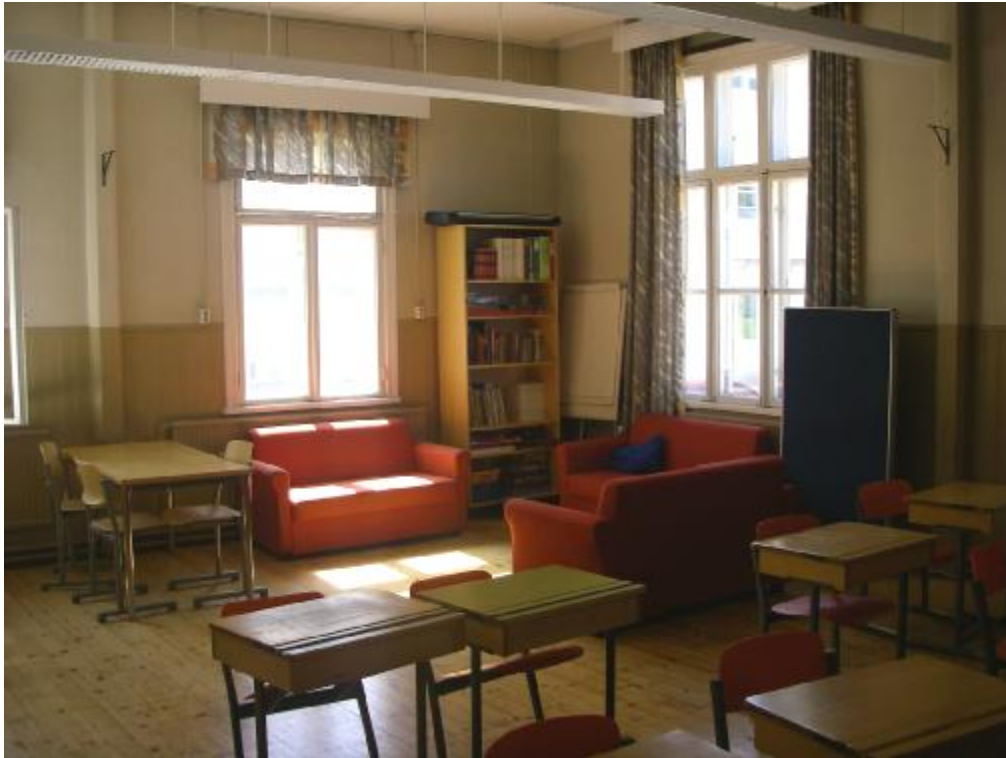
Näkymä puukoulun luokkatilasta.

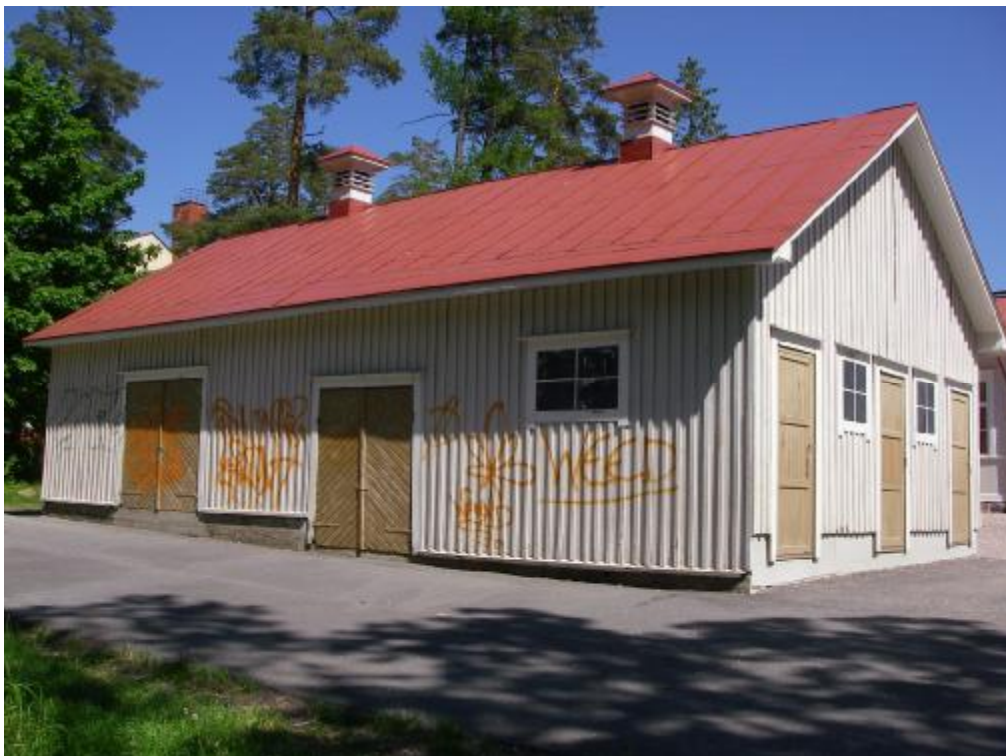
Yläpihalla on puurakenteinen varastorakennus, jossa on aiemmin ollut mm. ulkokäymälä. Varastorakennuksen vesikate on kunnossa, mutta sokkelissa esiintyy rapautumaa ja seinien pintakäsittely on huonokuntoinen. Lisäksi varaston seinäpinnoissa on graffitipiirroksia ym. töhryjä. Kiinteistön uusittu jätehuoltorakennus sijaitsee kivikoulun vierustalla. Jätehuoltorakennus on hyväkuntoinen.

Varastorakennuksen vesikate on kunnossa, mutta puuosat kaipaavat puhdistusta ja huoltomaalausta.

Varastorakennuksen sokkelin vauriot korjataan. Ulkoseinät puhdistetaan ja huoltomaalataan.

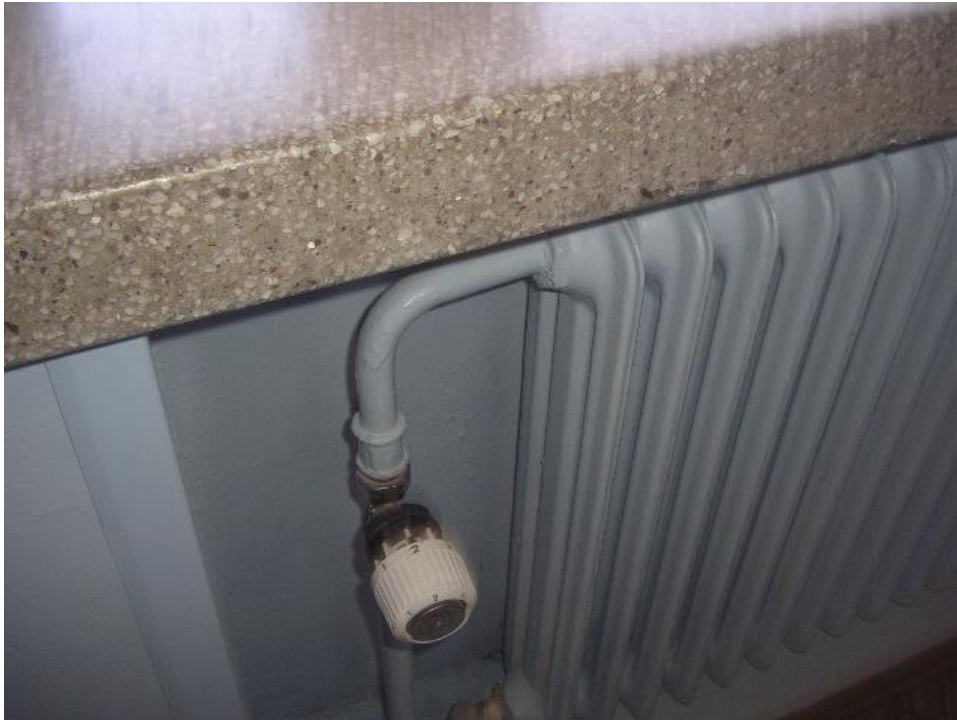
Päärakennuksen patteriventtiilit tulevat uusittaviksi tällä jaksolla.

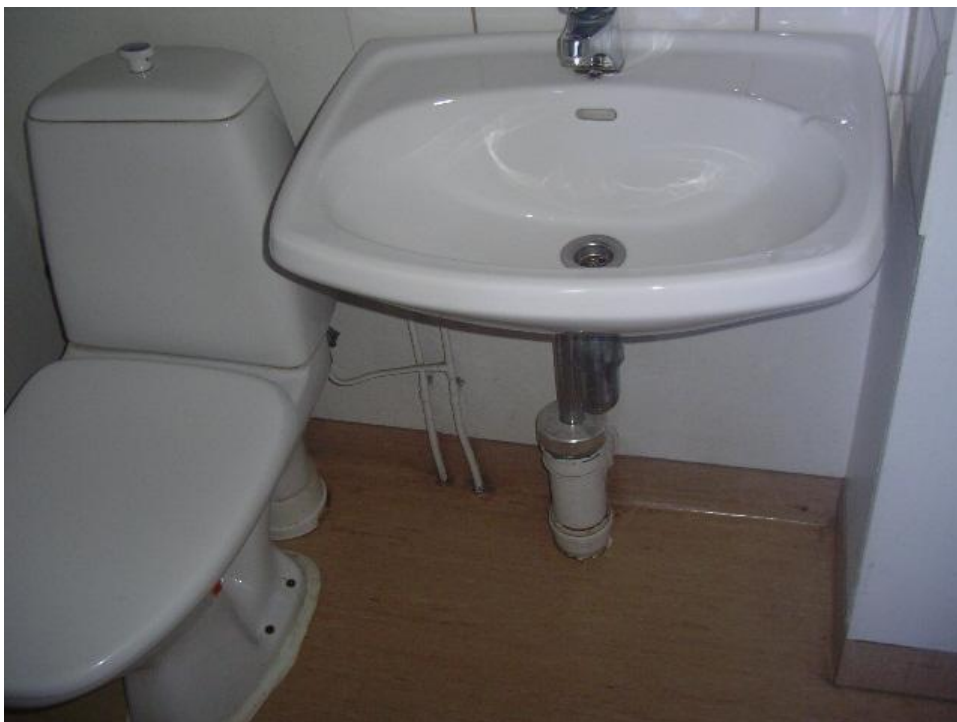
Päärakennuksen vesi- ja viemärikalusteet olivat tyydyttävässä kunnossa.

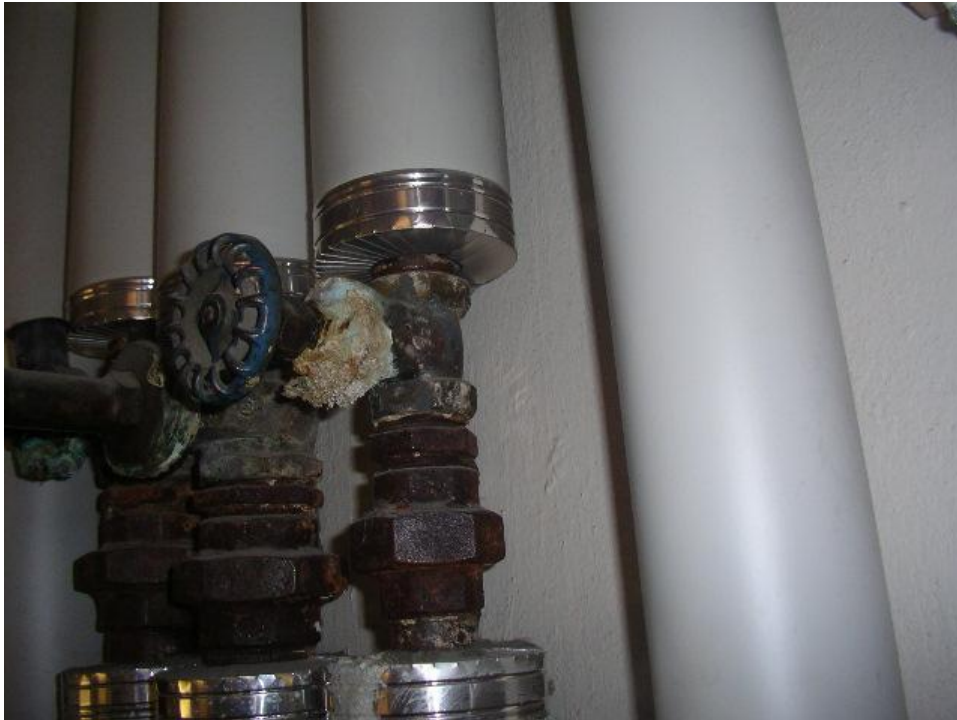
Päärakennuksen vesijohtoventtiileissä esiintyi paikoin runsasta sinkin katoa.

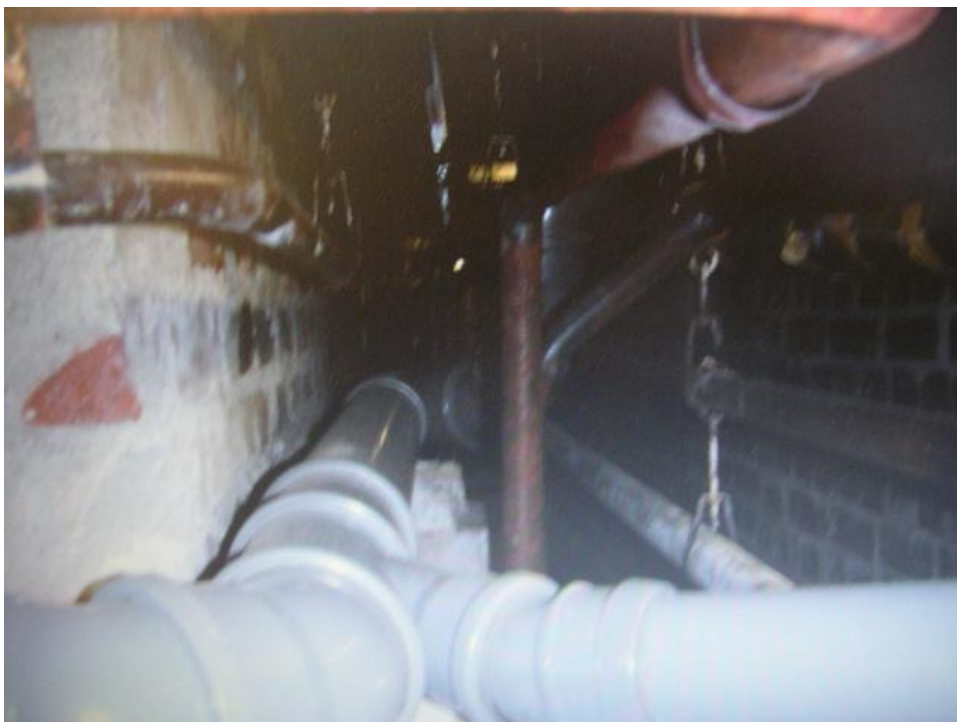
Näkymä päärakennuksen putkitunneliin.

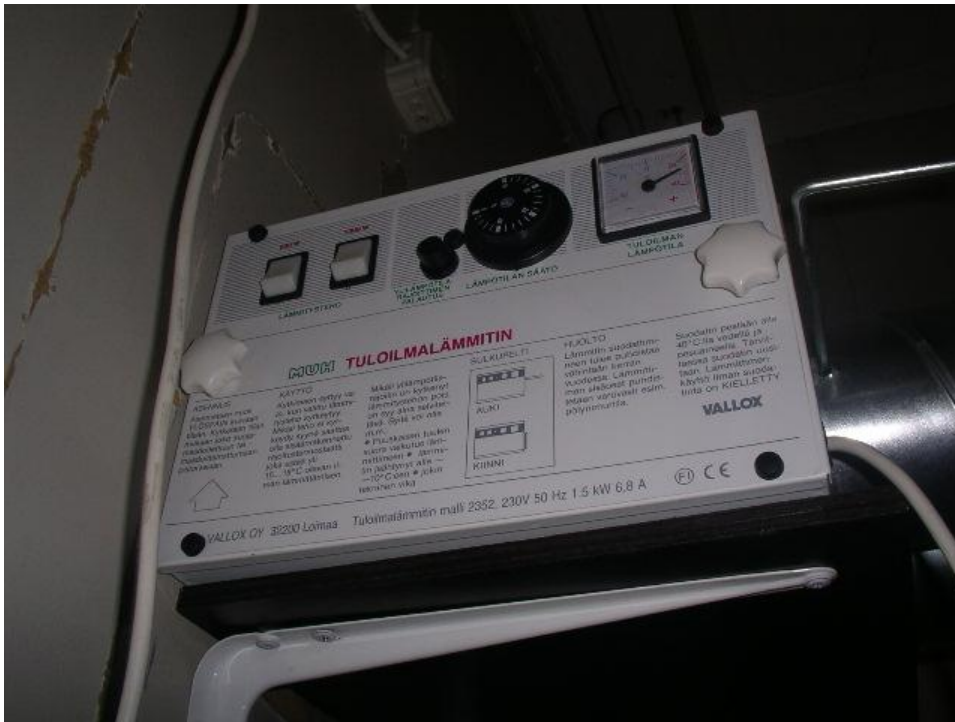
Yksi Puukoulun korvausilman lämmitinistä.

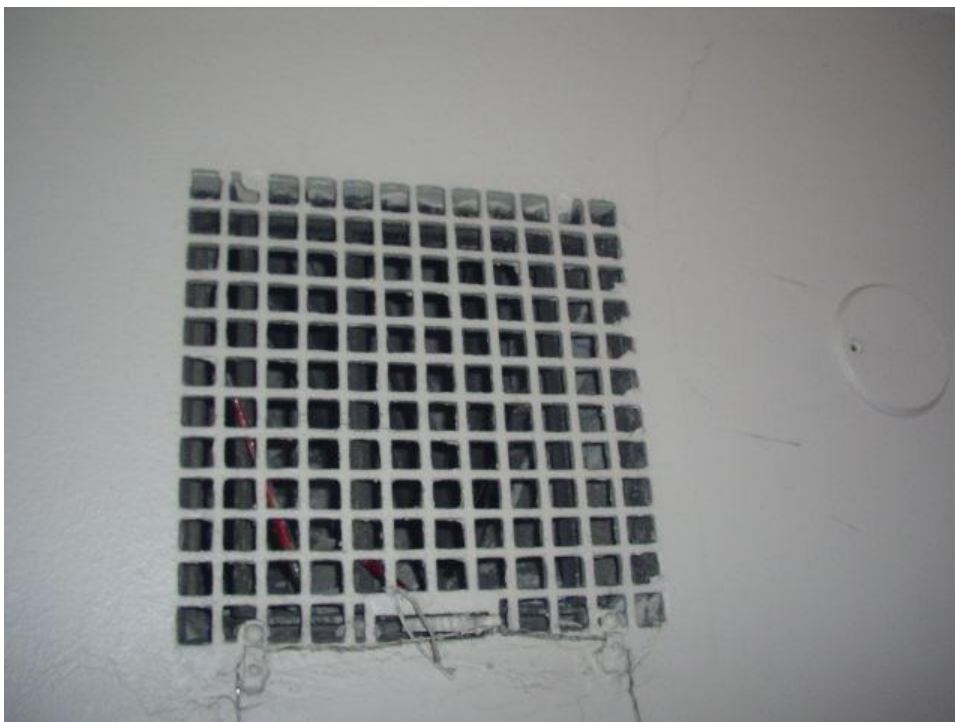
Rakennearineiset ilmanvaihtohormit veto on paikoin olematonta. Hormien kunto tulisi selvittää esim. tv-kuvauksin.

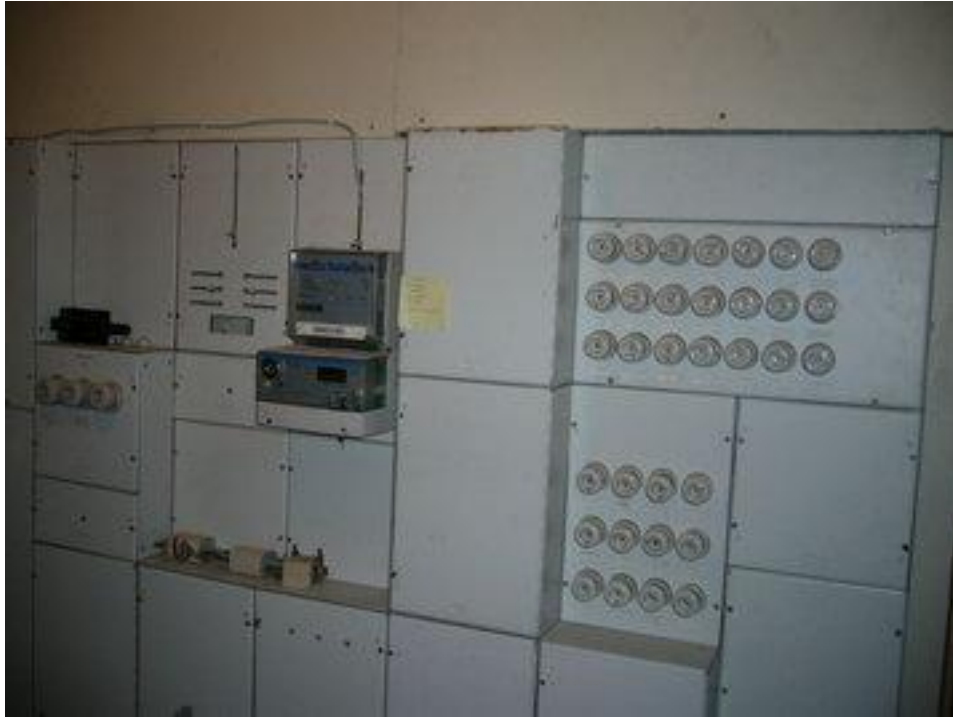
Kiinteistön sähköpääkeskus.

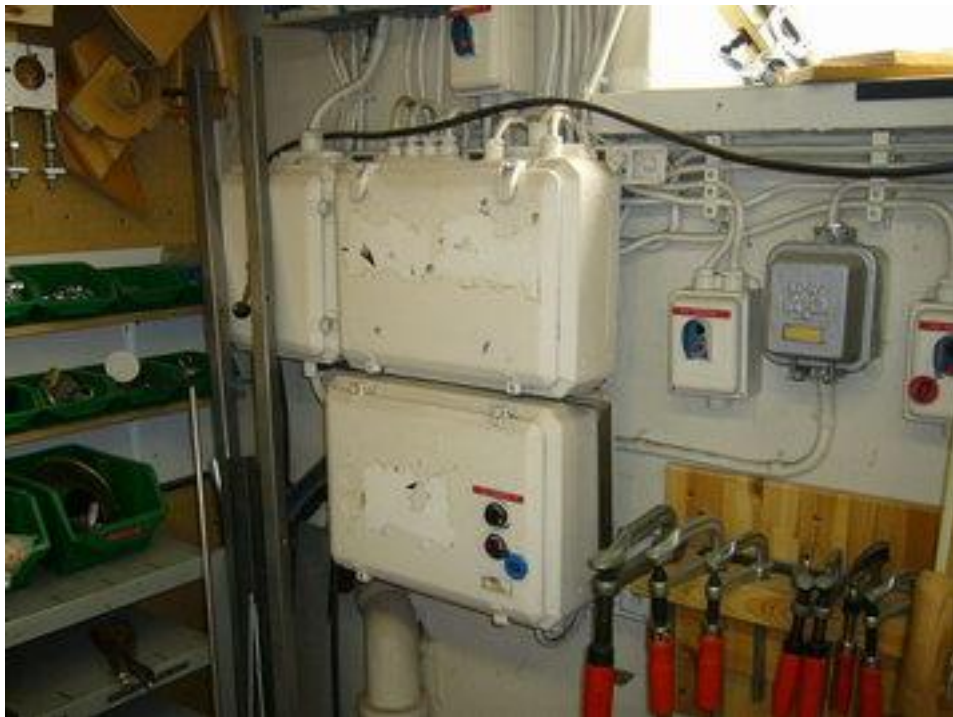
Lämmönjakuhuoneen keskus on elinkaarensa päässä.

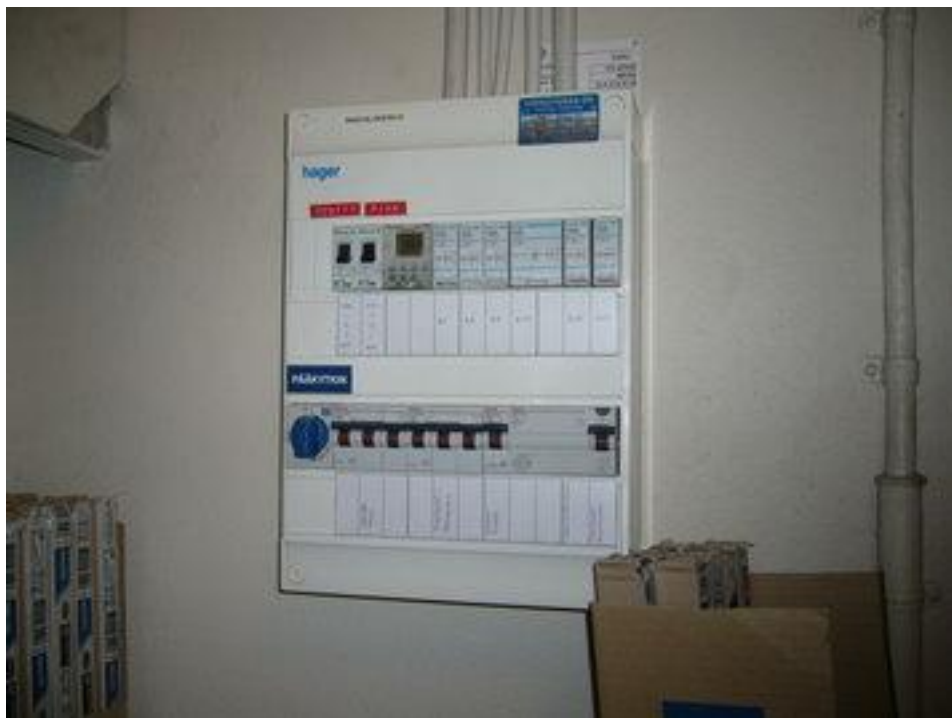
Ulkovalaistuksen ohjauskeskus on asennettu jälkikäteen.

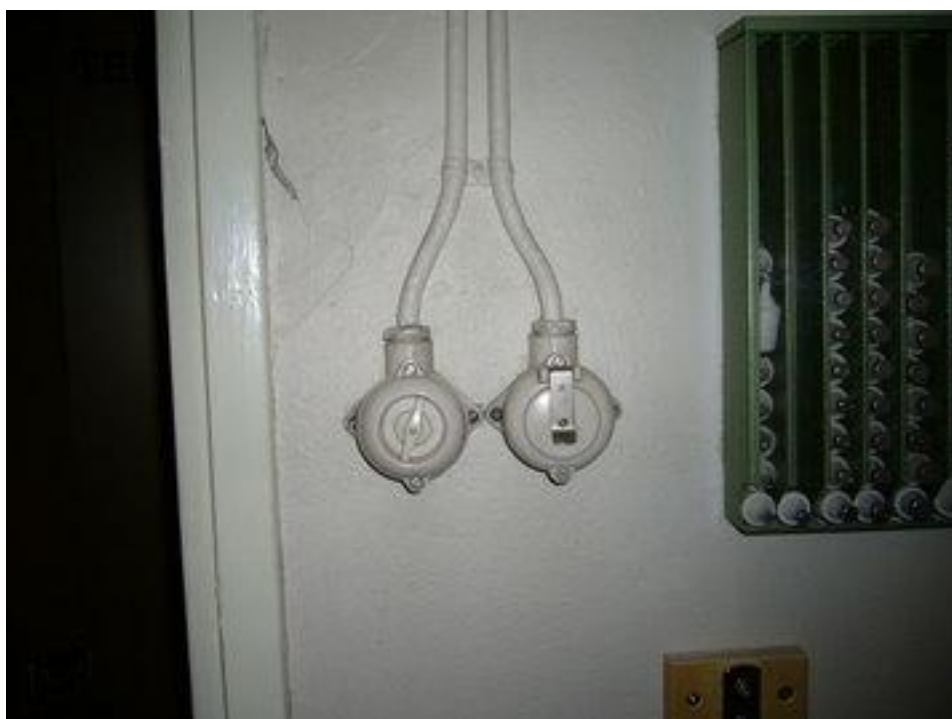
Osa kalusteista on alkuperäisiä.

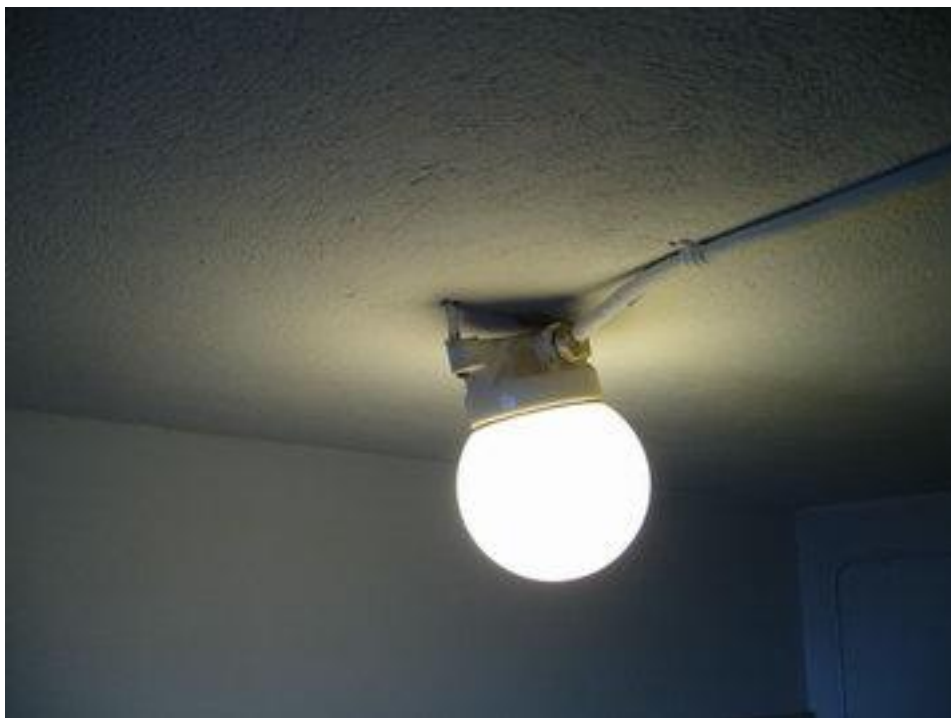
Valaisin on irronnut kiinnityksestään.

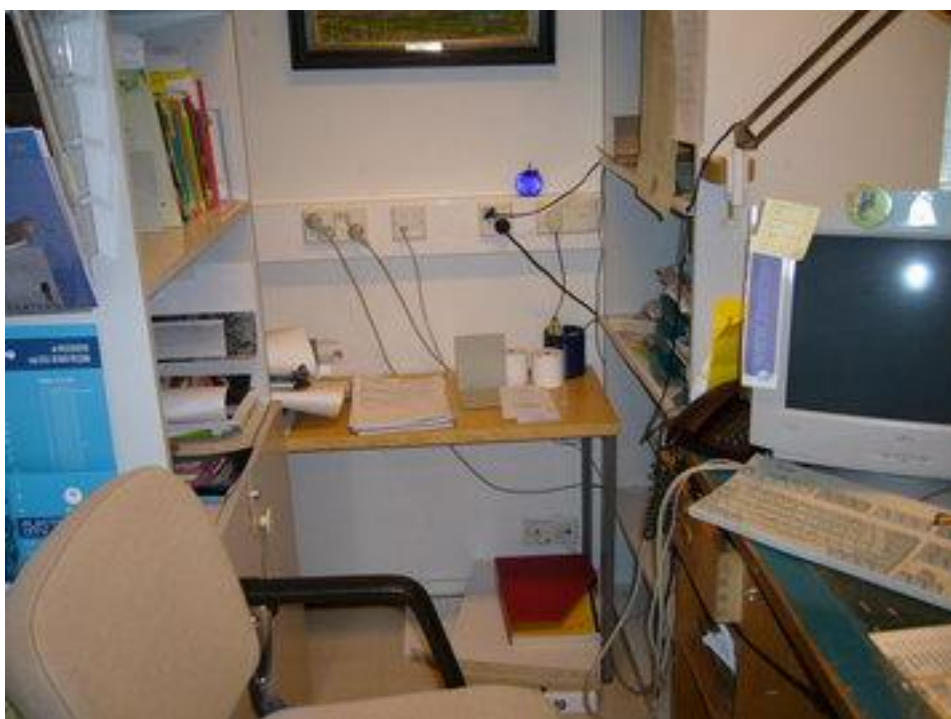
Kirjaston sähköistys on tehty 2000-luvun tienoilla.

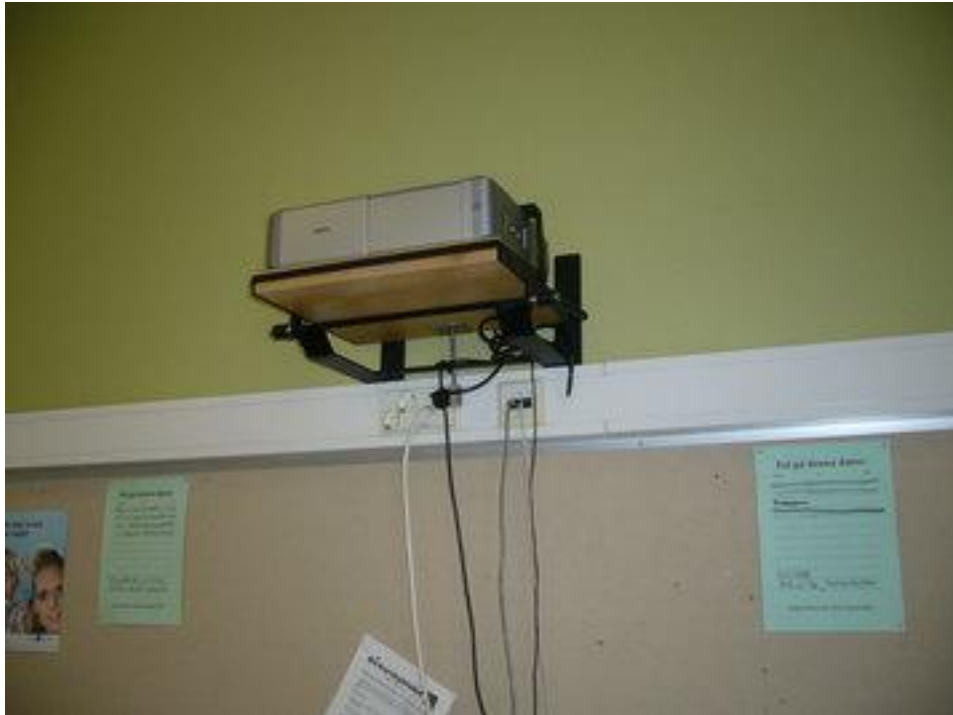
Atk-luokkaan on asennettu muoviset johtokanavat.

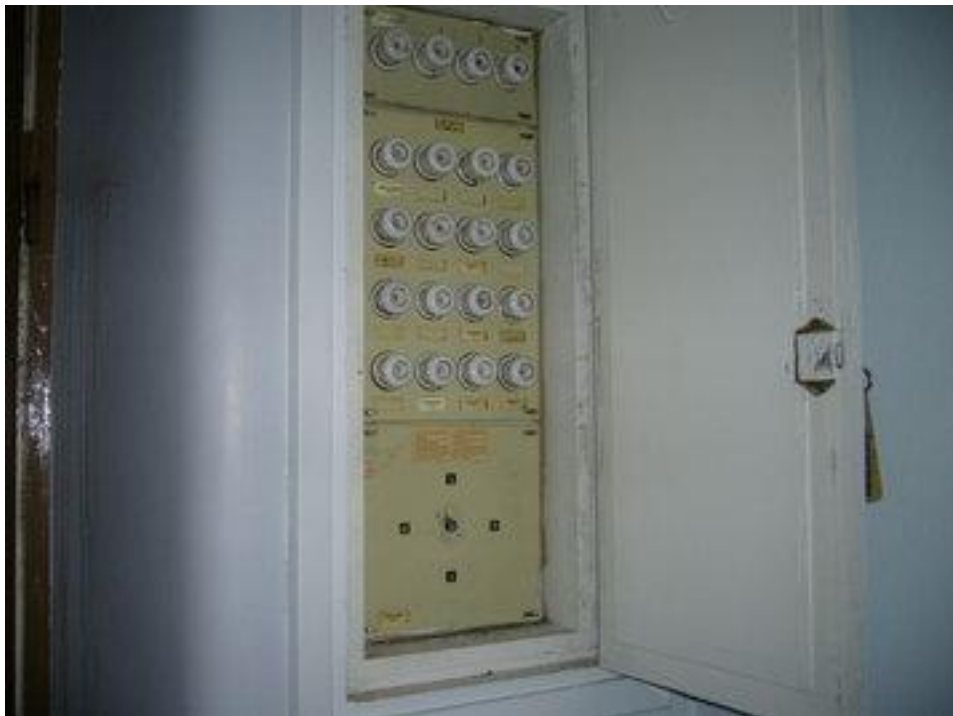
Toisen kerroksen ryhmäkeskuksesta puuttuu pääkytkin.
