DICKURSBY SKOLA

**Urheilutie 4
01370 Vantaa**

KIINTEISTÖN KUNTOARVIO

Tarkastuspäiväys
4.6.2007

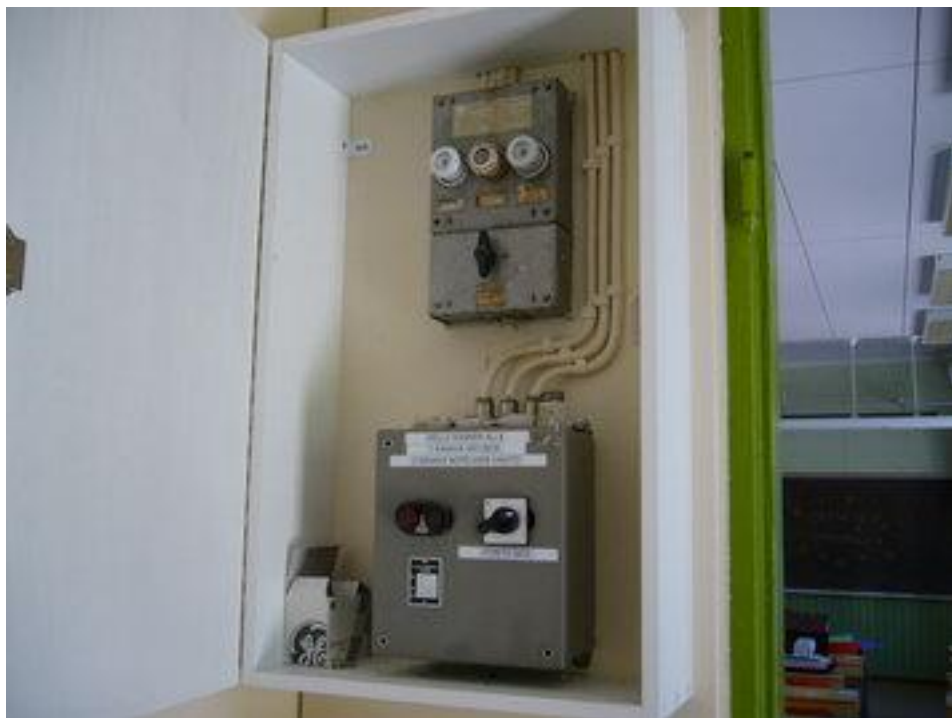
Puukoulussa on 1960-luvun keskus.

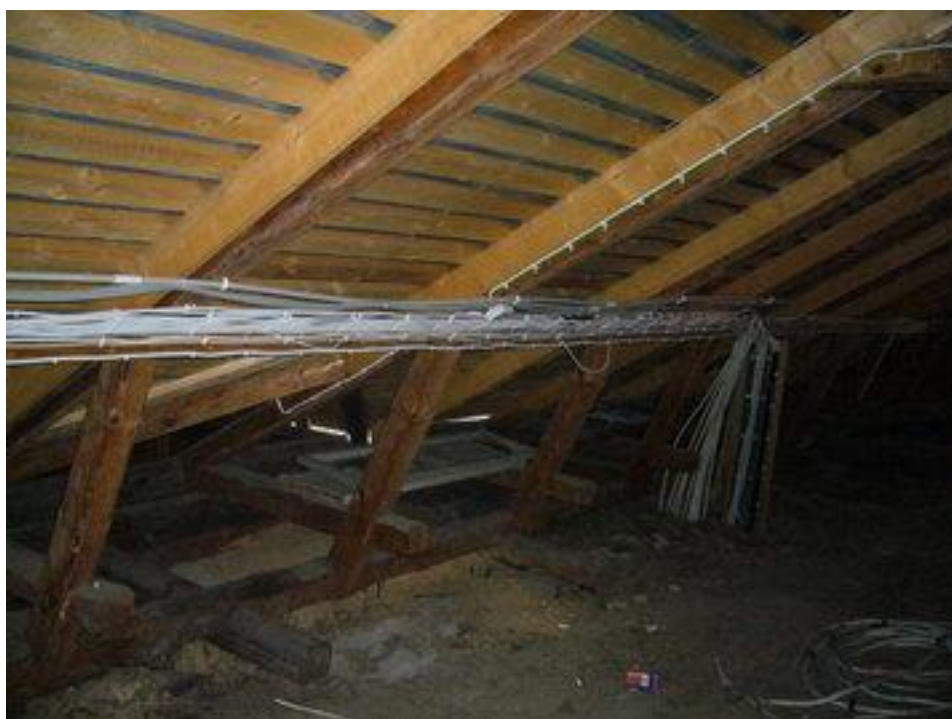
Puukoulun kaapelointi kulkee ullakkotilassa.

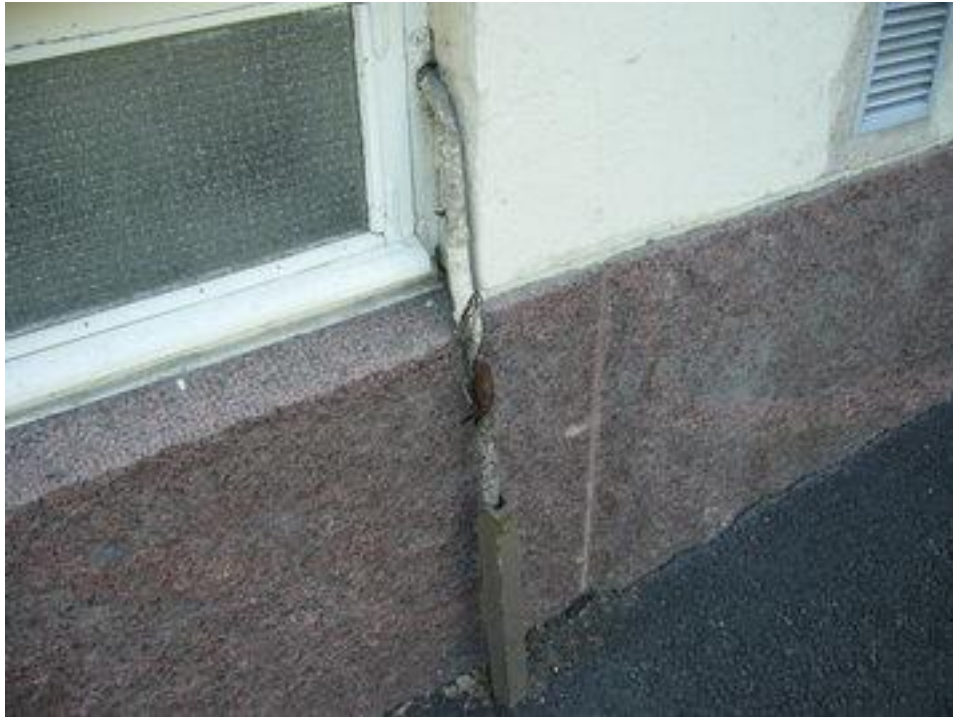
Kivikoulun puhelinkaapeli on elinkaarensa päässä.
