LÄMPÖKUVAUSRAPORTTI
20.2.2007

Dickursby skola
Puukoulu
Urheilutie 4
01370 VANTAA

Tutkimuksen tavoitteena oli selvittää rakennuksen yläpohjan kuntoa lämpökuvauksella.

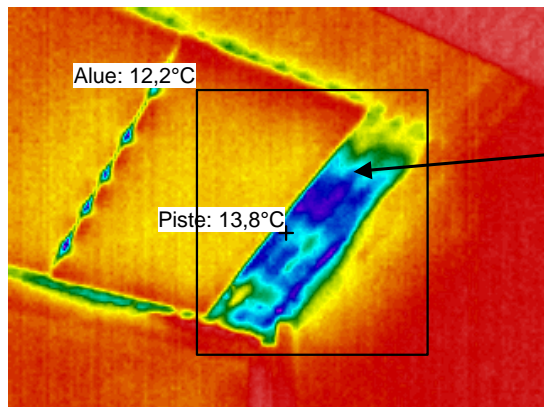
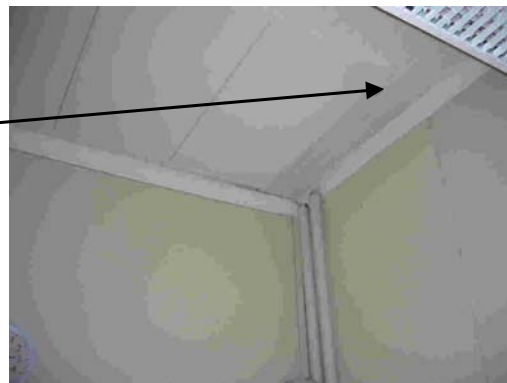
OT 114

Mittauspiste 1	13,8°C
Mittausalue min	12,2°C
Mittausalue max	20,4°C

Laskettu lämpötilaindeksi mitatusta alueen minimilämpötilasta **78**

Kommentit: Lämpötilapoikkeama katossa. Johtuu todennäköisesti puutteellisesta eristyksestä. On myös mahdollista, että kyseessä on ilmavuoto kohta ullakolle ja kondensoitunut vesi jäähdyttää kohdan.

Korjausluokkasuositus: 2

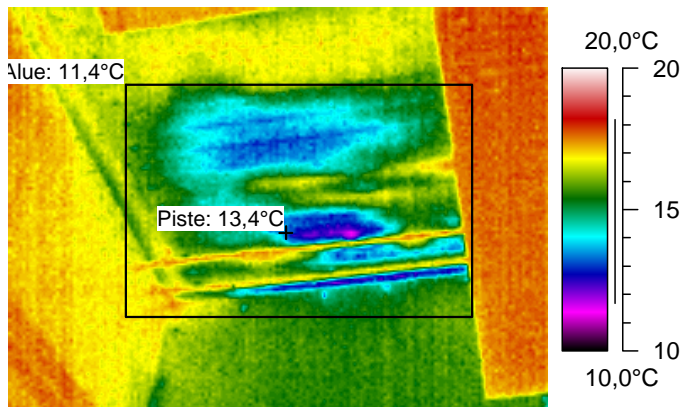
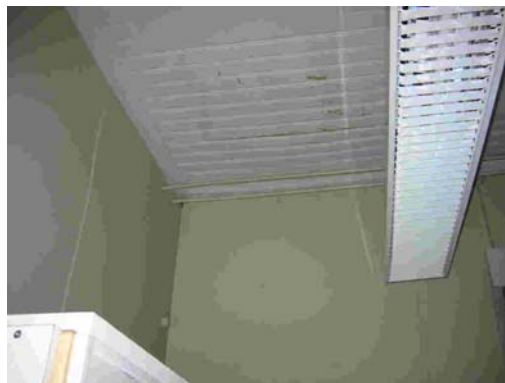
OT 113

Mittauspiste 1	13,4°C
Mittausalue min	11,4°C
Mittausalue max	18,2°C

Laskettu lämpötilaindeksi mitatusta alueen minimilämpötilasta	79
---	----

Kommentit: Lämpötilapoikkeama katossa. Johtuu todennäköisesti puutteellisesta eristyksestä. On myös mahdollista, että kyseessä on ilmavuoto kohta ullakolle ja kondensoitunut vesi jäähdyyttää kohdan.

Korjausluokkasuositus: 2

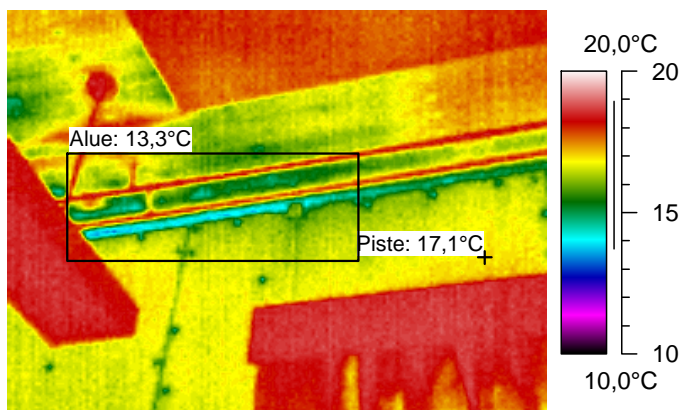
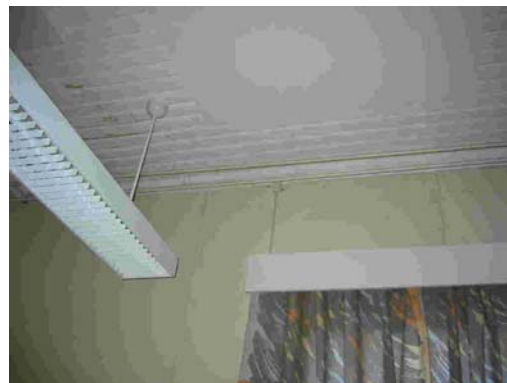
OT 113

Mittauspiste 1	17,1°C
Mittausalue min	13,3°C
Mittausalue max	18,6°C

Laskettu lämpötilaindeksi mitatusta alueen minimilämpötilasta **84**

Kommentit: Lievä lämpötilapoikkeama seinän ja katon liitos kohdassa. On myös mahdollista, että kyseessä on ilmapuotokehta ullakolle ja kondensoitunut vesi jäädyttää kohdan.

Korjausluokkasuositus: 2

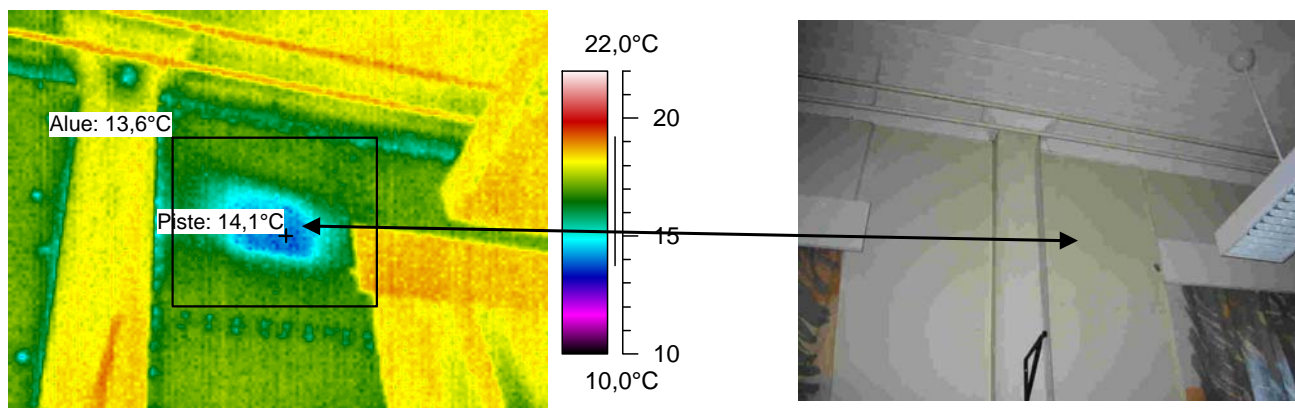
OT 113

Mittauspiste 1	14,1°C
Mittausalue min	13,6°C
Mittausalue max	19,1°C

Laskettu lämpötilaindeksi mitatusta alueen minimilämpötilasta 85

Kommentit: Lievä lämpötilapoikkeama seinässä. Mahdollisesti eristevika. On myös mahdollista, että kyseessä on ilmavuoto kohta ulos ja kondensoitunut vesi jäädyttää kohdan.

Korjausluokkasuositus: 2

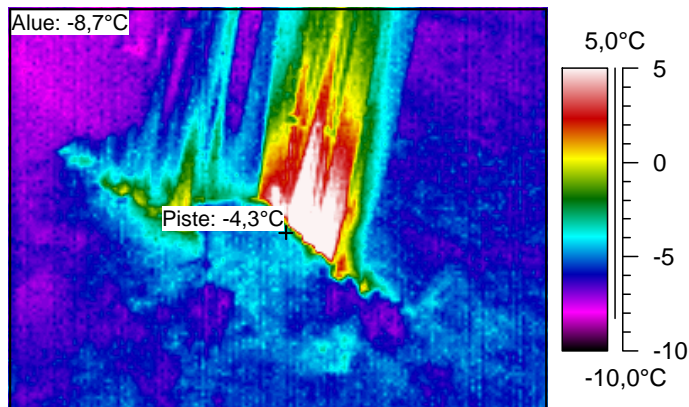
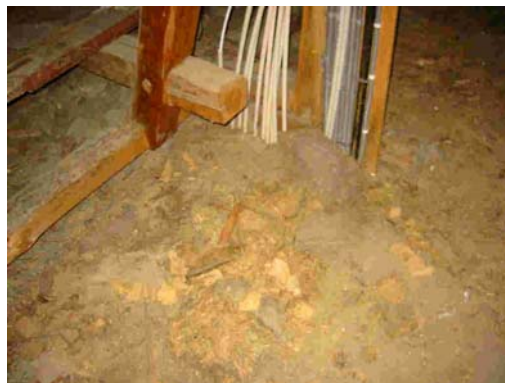
Ullakko

Mittauspiste 1	-4,3°C
Mittausalue min	-8,7°C
Mittausalue max	9,7°C

Kommentit: Sähköputkien läpivientikohdassa ilmavuotokohta. Lämmin sisäilma vuotaa ullakolle ja aiheuttaa kondensoitumisriskin.

Korjausluokkasuositus: 2

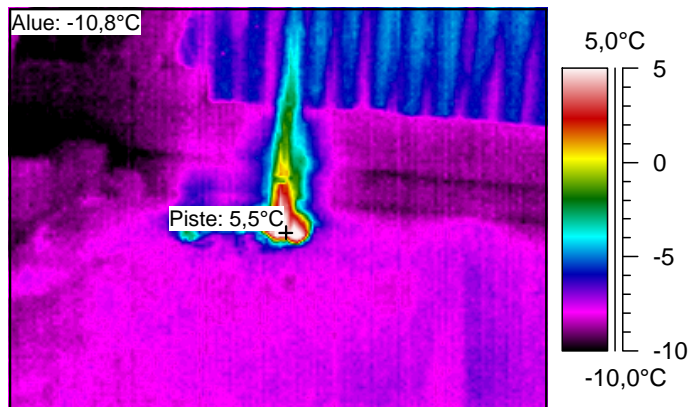
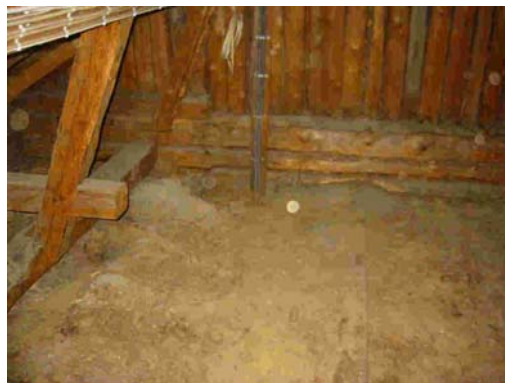
Ullakko

Mittauspiste 1	5,5°C
Mittausalue min	-10,8°C
Mittausalue max	7,0°C

Kommentit: Sähköputkien läpivientikohdassa ilmavuotokohta. Lämmin sisäilma vuotaa ullakolle ja aiheuttaa kondensoitumisriskin.

Korjausluokkasuositus: 2

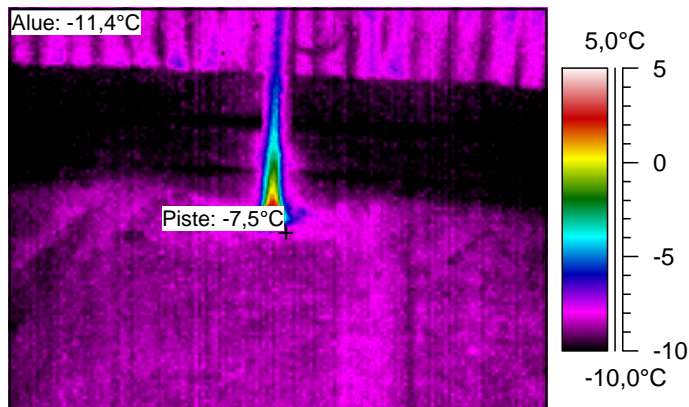
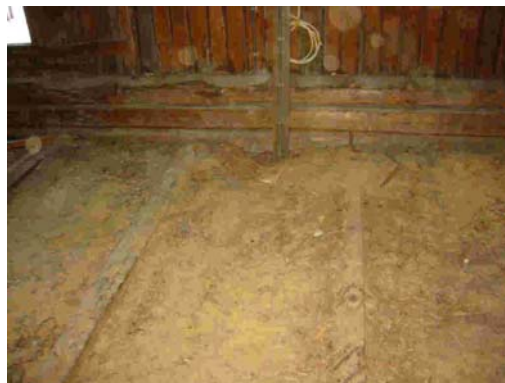
Ullakko

Mittauspiste 1	-7,5°C
Mittausalue min	-11,4°C
Mittausalue max	6,9°C

Kommentit: Sähköputkien läpivientikohdassa ilmavuotokohta. Lämmin sisäilma vuotaa ullakolle ja aiheuttaa kondensoitumisriskin.

Korjausluokkasuositus: 2

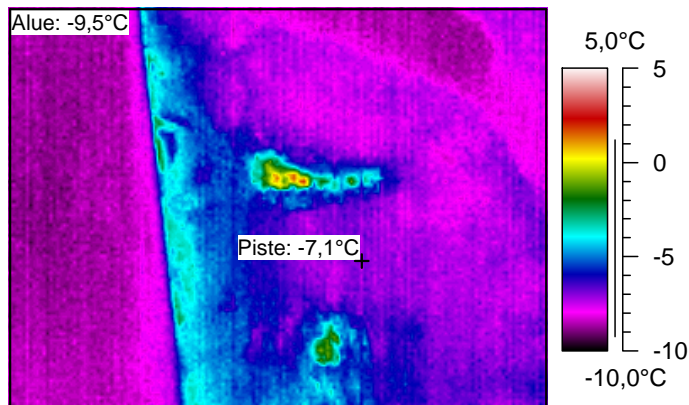
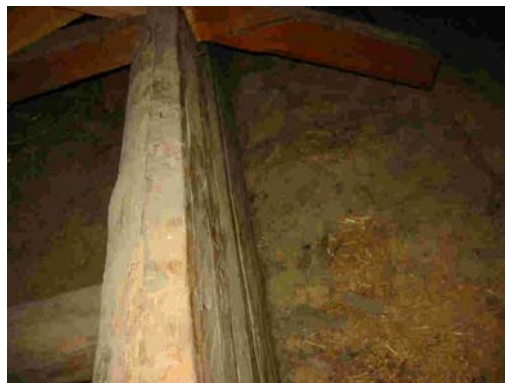
Ullakko

Mittauspiste 1	-7,1°C
Mittausalue min	-9,5°C
Mittausalue max	2,1°C

Kommentit: Ilmavuotokohta (mahdollisesti) kantavan palkin kohdalla.

Korjausluokkasuositus: 2

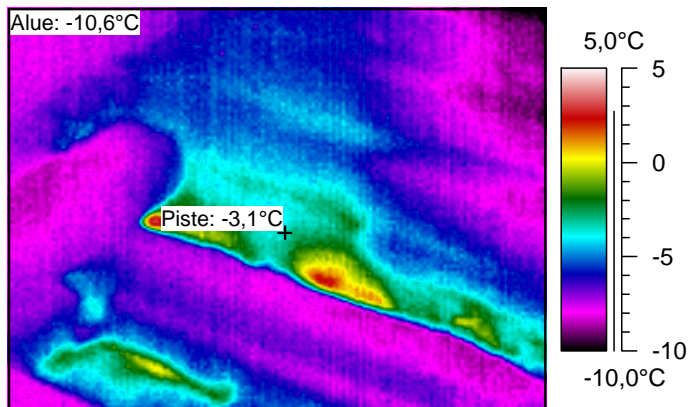
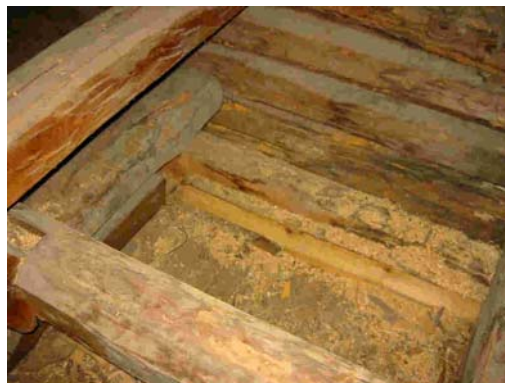
Ullakko

Mittauspiste 1	-3,1°C
Mittausalue min	-10,6°C
Mittausalue max	3,1°C

Kommentit: Ilmavuotokohtia.

Korjausluokkasuositus: 2

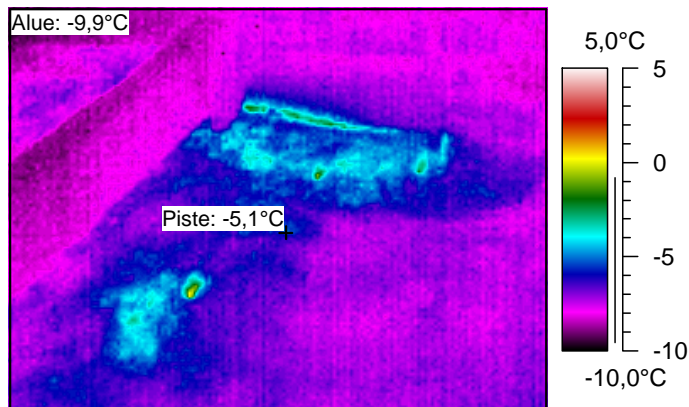
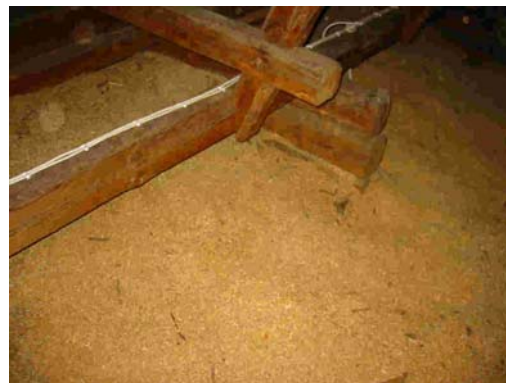
Ullakko

Mittauspiste 1	-5,1°C
Mittausalue min	-9,9°C
Mittausalue max	0,2°C

Kommentit: Ilmavuotokohta. Kondensoitumisriski.

Korjausluokkasuositus: 2

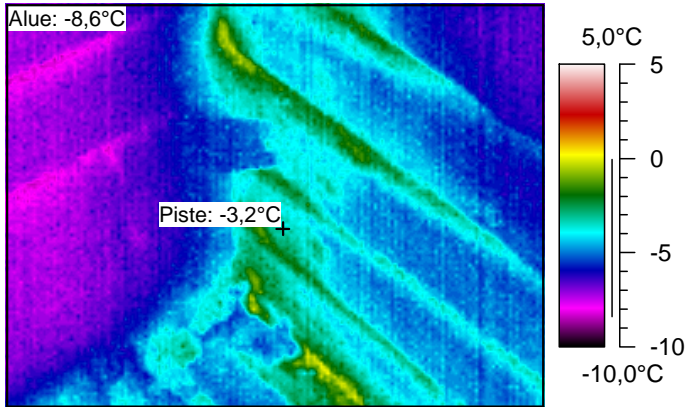
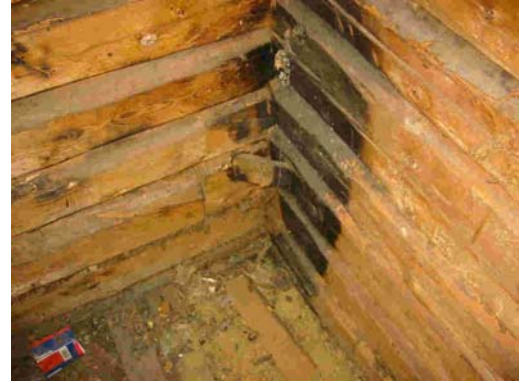
Ullakko

Mittauspiste 1	-3,2°C
Mittausalue min	-8,6°C
Mittausalue max	0,2°C

Kommentit: Ilmavuotokohta. Kondensoitumisriski

Korjausluokkasuositus: 2

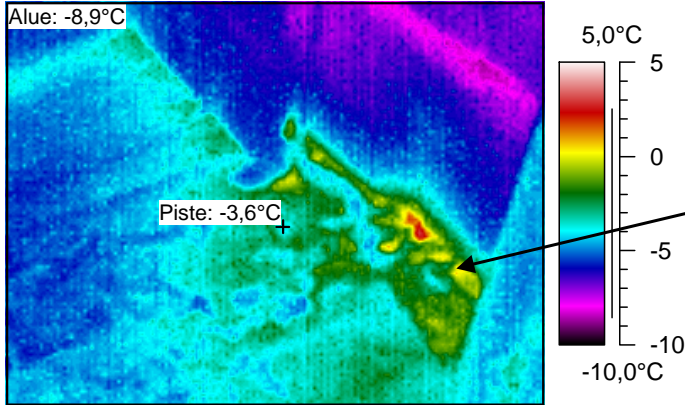
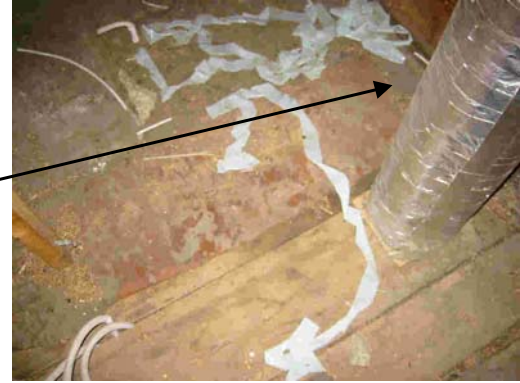
Ullakko

Mittauspiste 1	-3,6°C
Mittausalue min	-8,9°C
Mittausalue max	3,1°C

Kommentit: Ilmavuoto kohta. Kondensoitumisriski.

Korjausluokkasuositus: 2

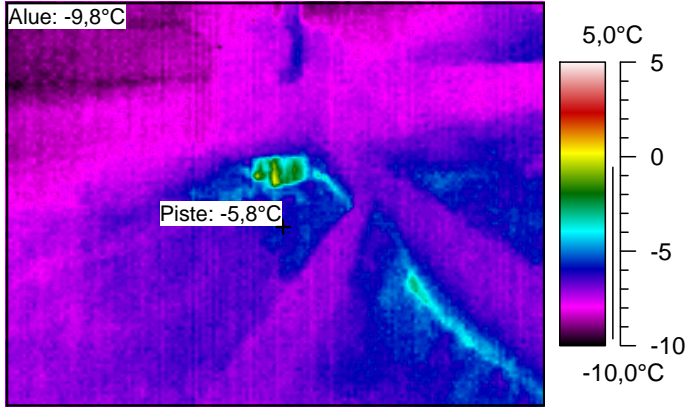
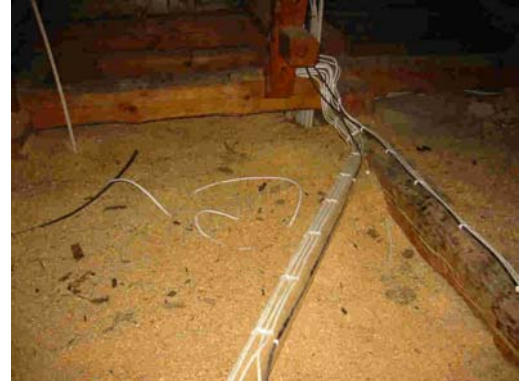
Ullakko

Mittauspiste 1	-5,8°C
Mittausalue min	-9,8°C
Mittausalue max	0,3°C

Kommentit: Sähköputkien läpivientikohdassa ilmavuotokohta. Lämmin sisäilma vuotaa ullakolle ja aiheuttaa kondensoitumisriskin.

Korjausluokkasuositus: 2
