LÄMPÖKUVAUSRAPORTTI
20.2.2007

Dickursby skola
Pääkoulu
Urheilutie 4
01370 VANTAA

Tutkimuksen tavoitteena oli selvittää rakennuksen yläpohjan kuntoa lämpökuvauksella.

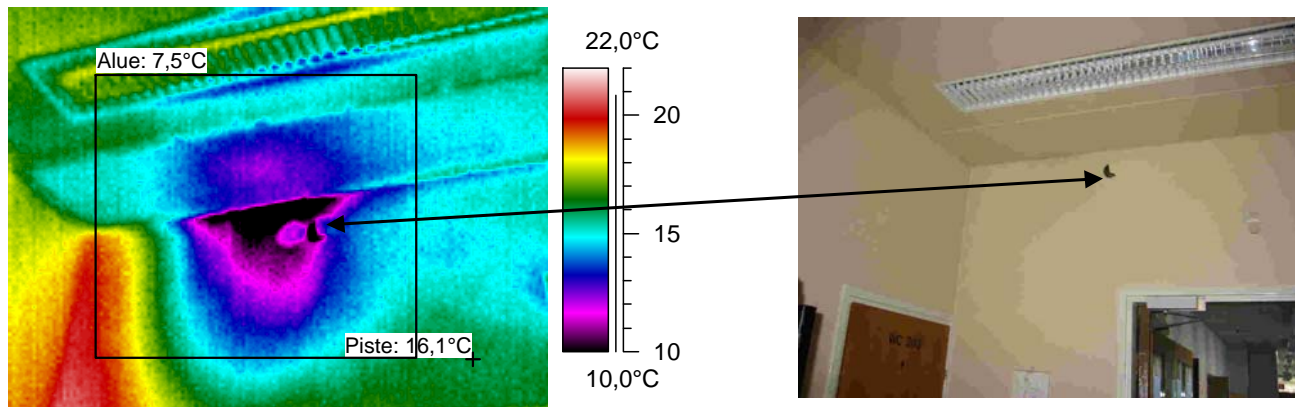
Op.huone 202

Laskettu lämpötilaindeksi mitatusta alueen minimilämpötilasta	65
---	----

Kommentit: Lämpötilapoikkeama katon ja seinän rajassa. Ilmavuotokohta.

Korjausluokkasuositus: 2

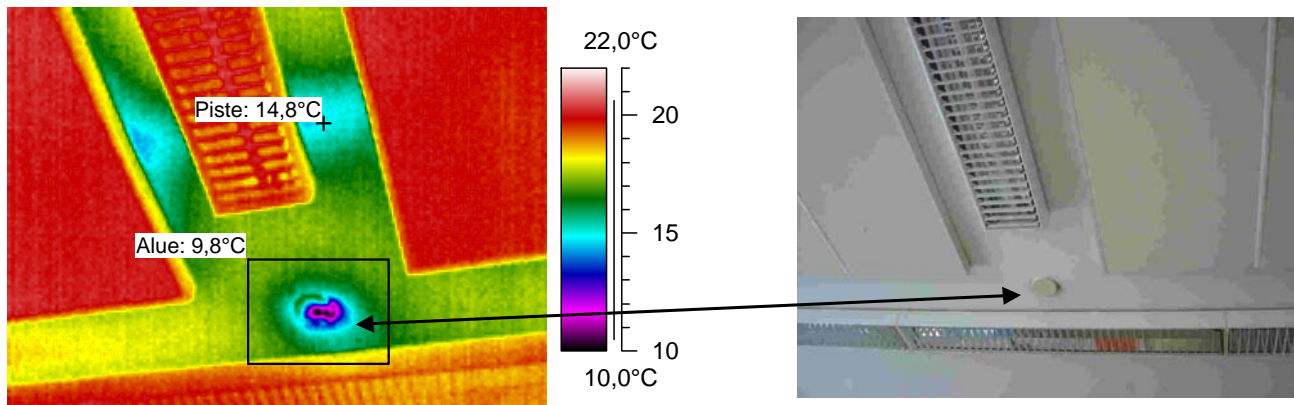
OT 213

Laskettu lämpötilaindeksi mitatusta alueen minimilämpötilasta	72
---	----

Kommentit: Sähkörasian kohdalla ilmavuotokohta.

Korjausluokkasuositus: 3

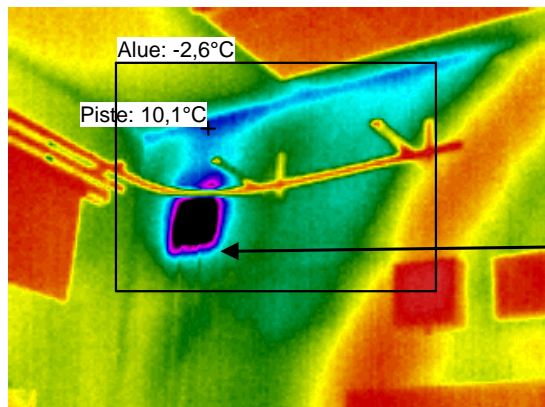
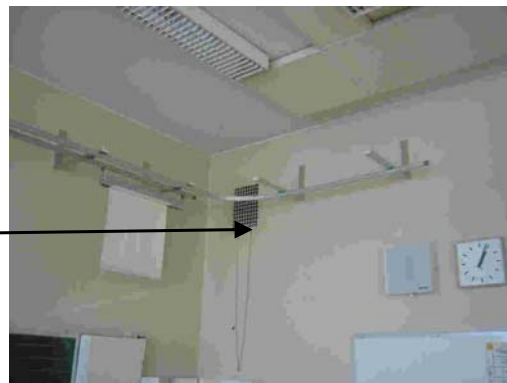
OT 213

Laskettu lämpötilaindeksi mitatusta alueen minimilämpötilasta 36

Kommentit: Korvausilmasäleikön lämpötila pakkasen puolella. Säleikön läheisyydessä muutenkin lämpötila poikkeamaa. Tarkkarajainen lämpötilaero viittaa eristevikaan.

Korjausluokkasuositus: 3

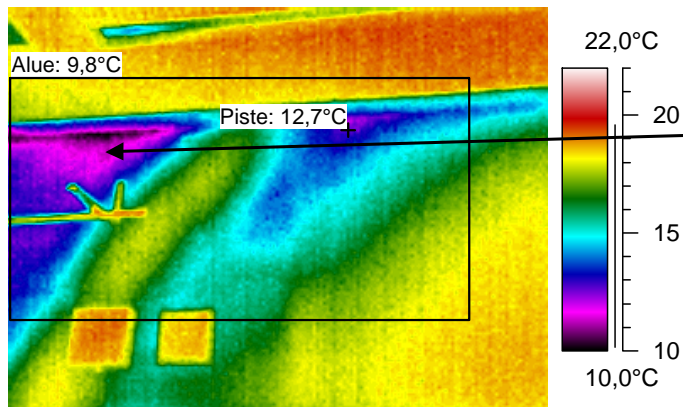
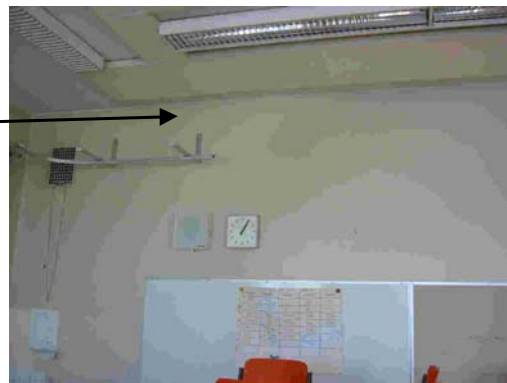
OT 213

Laskettu lämpötilaindeksi mitatusta alueen minimilämpötilasta	72
---	----

Kommentit: Seinässä lämpötilapoikkeamia. Vaikuttaa eristevalialta.

Korjausluokkasuositus: 3

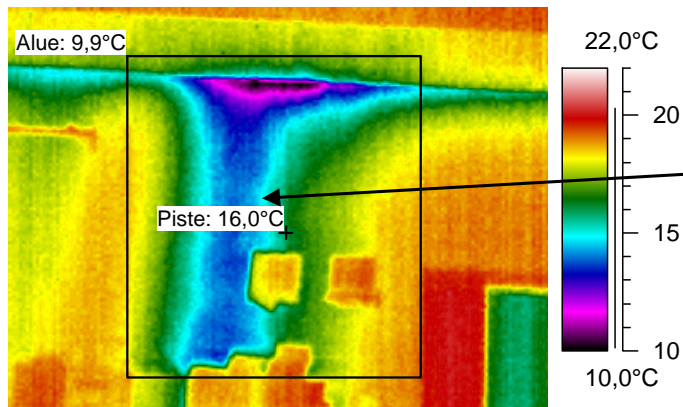
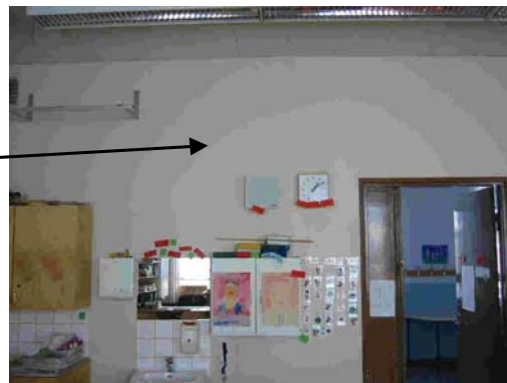
OT 222

Laskettu lämpötilaindeksi mitatusta alueen minimilämpötilasta	72
---	----

Kommentit: Seinässä lämpötilapoikkeama, todennäköisesti ilmavuoto ja rakenteesta aiheutuva kylmäsilta.

Korjausluokkasuositus: 3

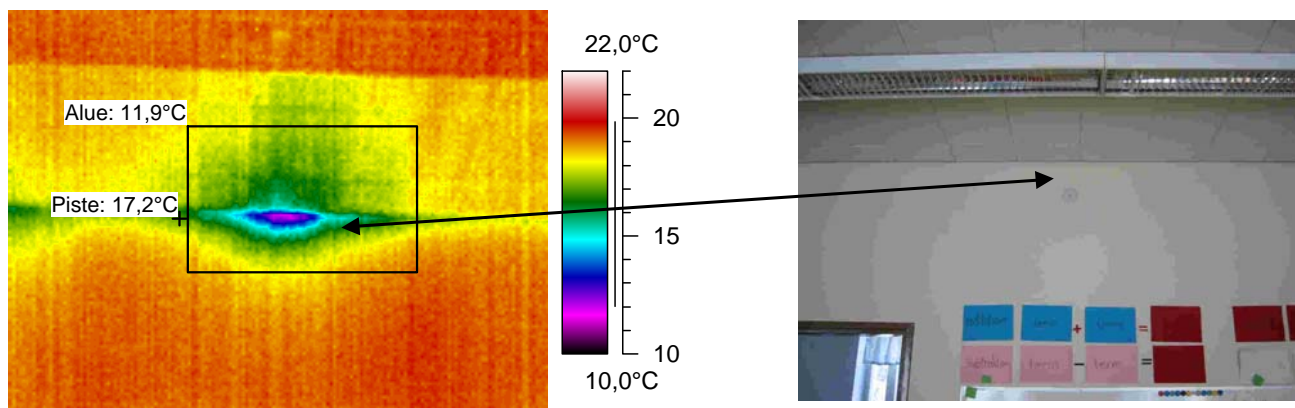
OT 222

Laskettu lämpötilaindeksi mitatusta alueen minimilämpötilasta	78
---	----

Kommentit: Lämpötilapoikkeama seinässä. Ilmavuoto?

Korjausluokkasuositus: 3

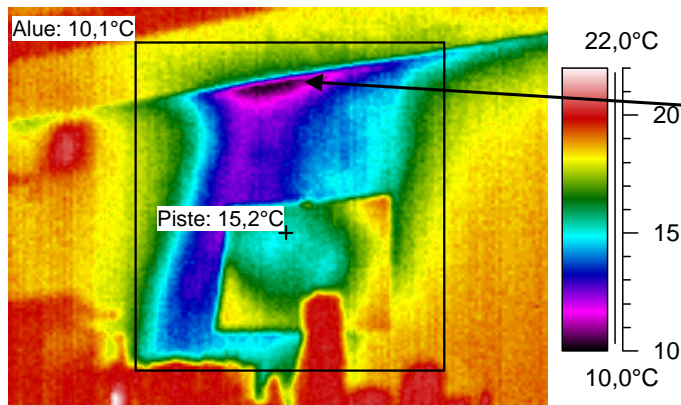
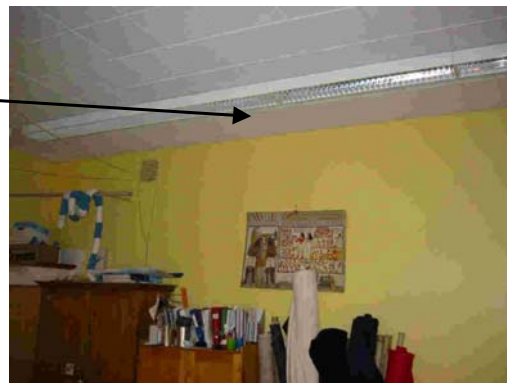
OT 223

Laskettu lämpötilaindeksi mitatusta alueen minimilämpötilasta	71
---	----

Kommentit: Lämpötilapoikkeama seinässä. Mahdollisesti ilmavuoto sekä rakenteesta aiheutuva kylmäsilta.

Korjausluokkasuositus: 3

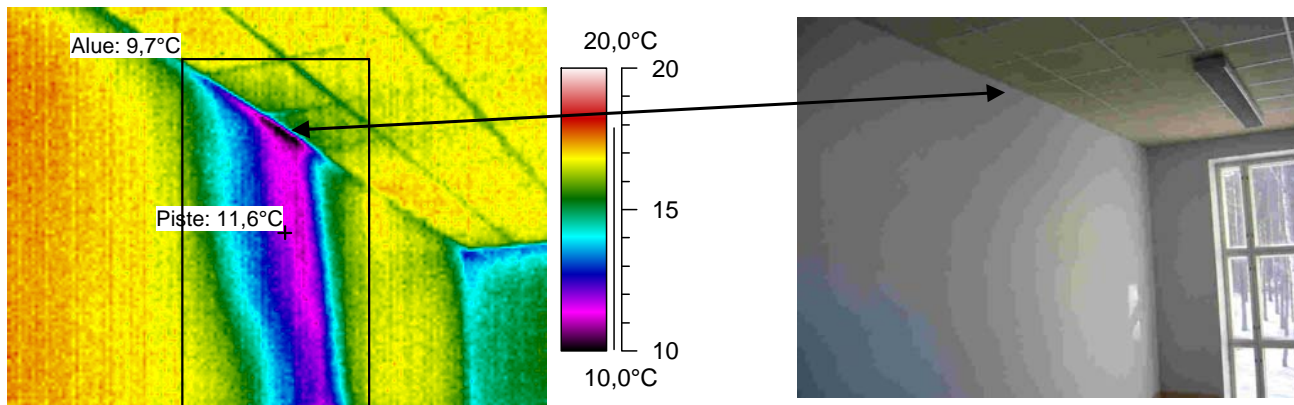
Käytävä

Laskettu lämpötilaindeksi mitatusta alueen minimilämpötilasta	76
---	----

Kommentit: Käytävän seinällä samassa kohtaa lämpötilapoikkeama kuin tilassa OT 223:ssa (lämpökuvasivu 7).

Korjausluokkasuositus: 3

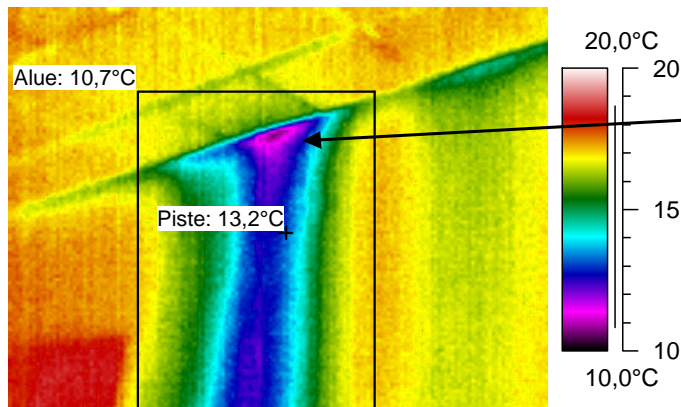
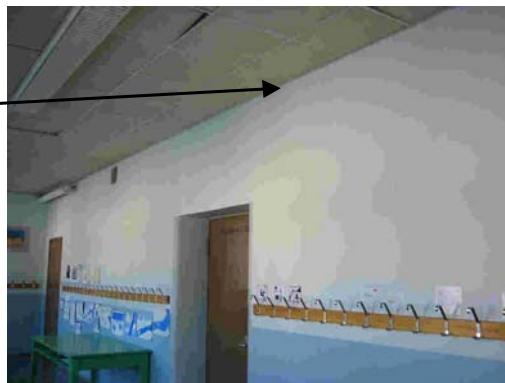
Käytävä

Laskettu lämpötilaindeksi mitatusta alueen minimilämpötilasta	79
---	----

Kommentit: Käytävän seinällä samassa kohtaa lämpötilapoikkeama kuin tilassa OT 223:ssa (sivu 5) .

Korjausluokkasuositus: 3

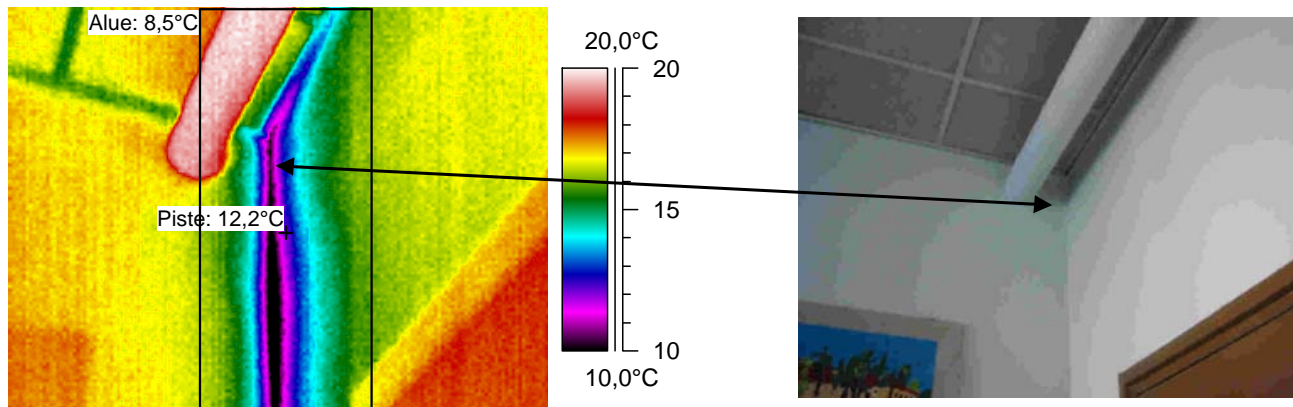
Käytävä

Laskettu lämpötilaindeksi mitatusta alueen minimilämpötilasta	72
---	----

Kommentit: Nurkassa lämpötilapoikkeama, todennäköisesti ilmavuoto ja rakenteesta aiheutuva kylmäsilta.

Korjausluokkasuositus: 3

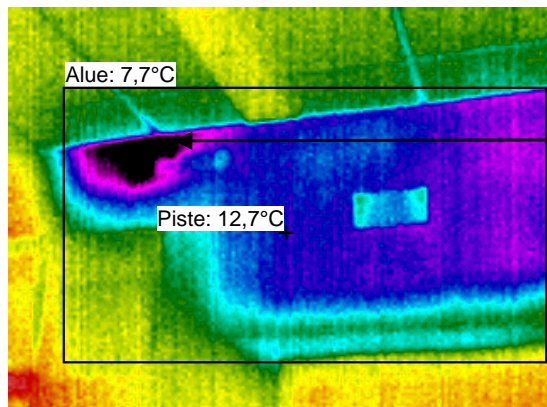
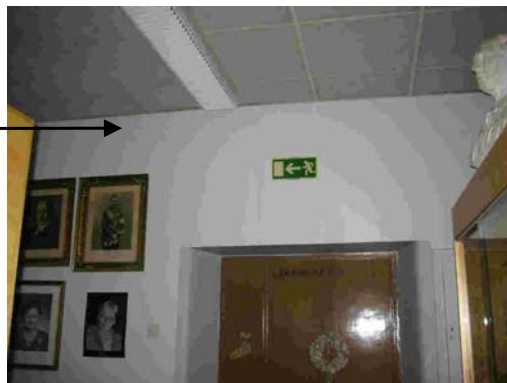
Käytävä

Laskettu lämpötilaindeksi mitatusta alueen minimilämpötilasta	70
---	----

Kommentit: Seinässä laaja lämpötilapoikkeama, josta löytyy ilmavuotokohta (kylmin kohta).

Korjausluokkasuositus: 3

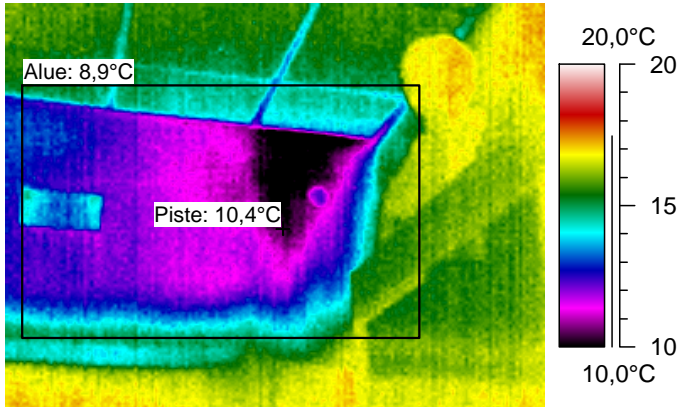
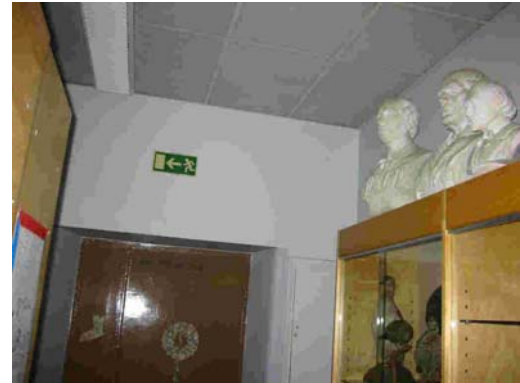
Käytävä

Laskettu lämpötilaindeksi mitatusta alueen minimilämpötilasta 73

Kommentit: Sama lämpötilapoikkeama kuin sivulla 12 jatkuu nurkkaan asti. Nurkassa todennäköinen ilmavuoto kohta.

Korjausluokkasuositus: 3

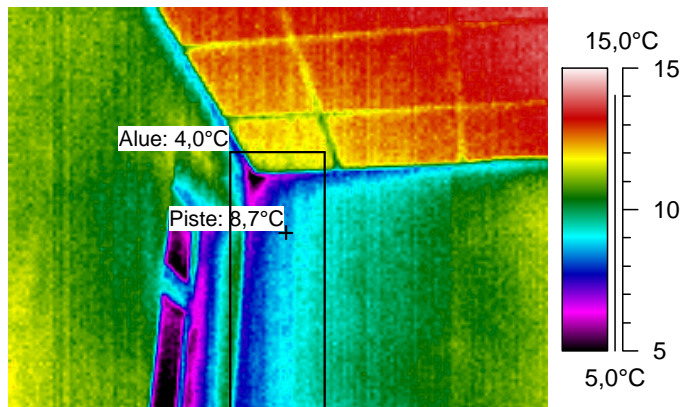
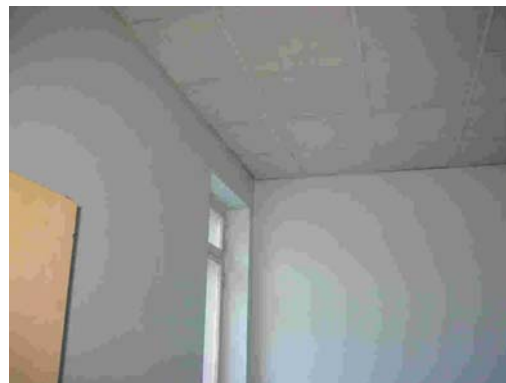
Käytävä

Laskettu lämpötilaindeksi mitatusta alueen minimilämpötilasta	58
---	----

Kommentit: Nurkkassa ilmavuotokohta ja rakenteesta aiheutuva kylmäsilta.

Korjausluokkasuositus: 2

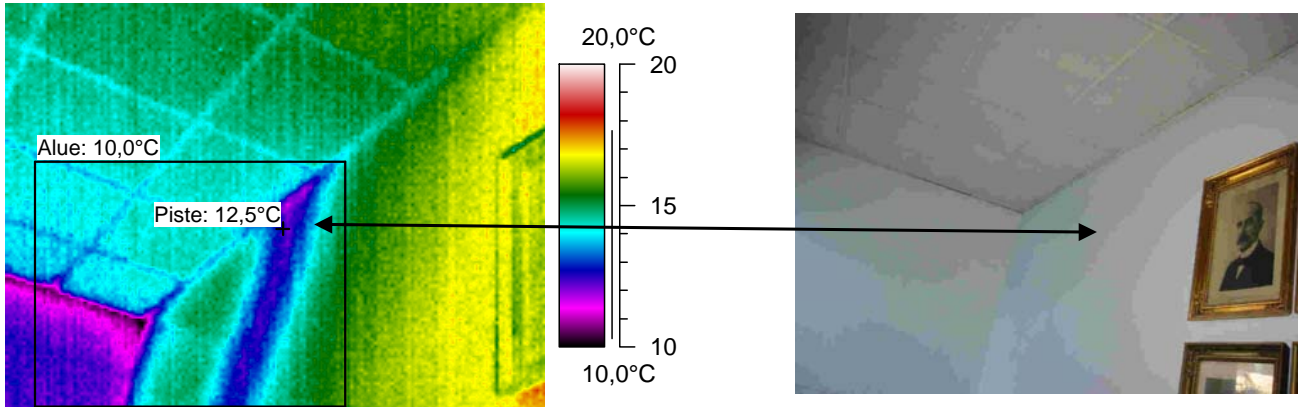
Käytävä

Laskettu lämpötilaindeksi mitatusta alueen minimilämpötilasta	77
---	----

Kommentit: Seinällä rakenteesta aiheutuva kylmäsilta.

Korjausluokkasuositus: 3
