DICKURSBY SKOLAN PUUKOULUN ALUSTATILA

KUNTOSELVITYS

ALUSTATILAN KUNTOSELVITYS

KOHDE: DISCURSBY SKOLA (vanha puukoulu), Urheilutie 4, 01350 Vantaa
Rakennusvuosi 1896

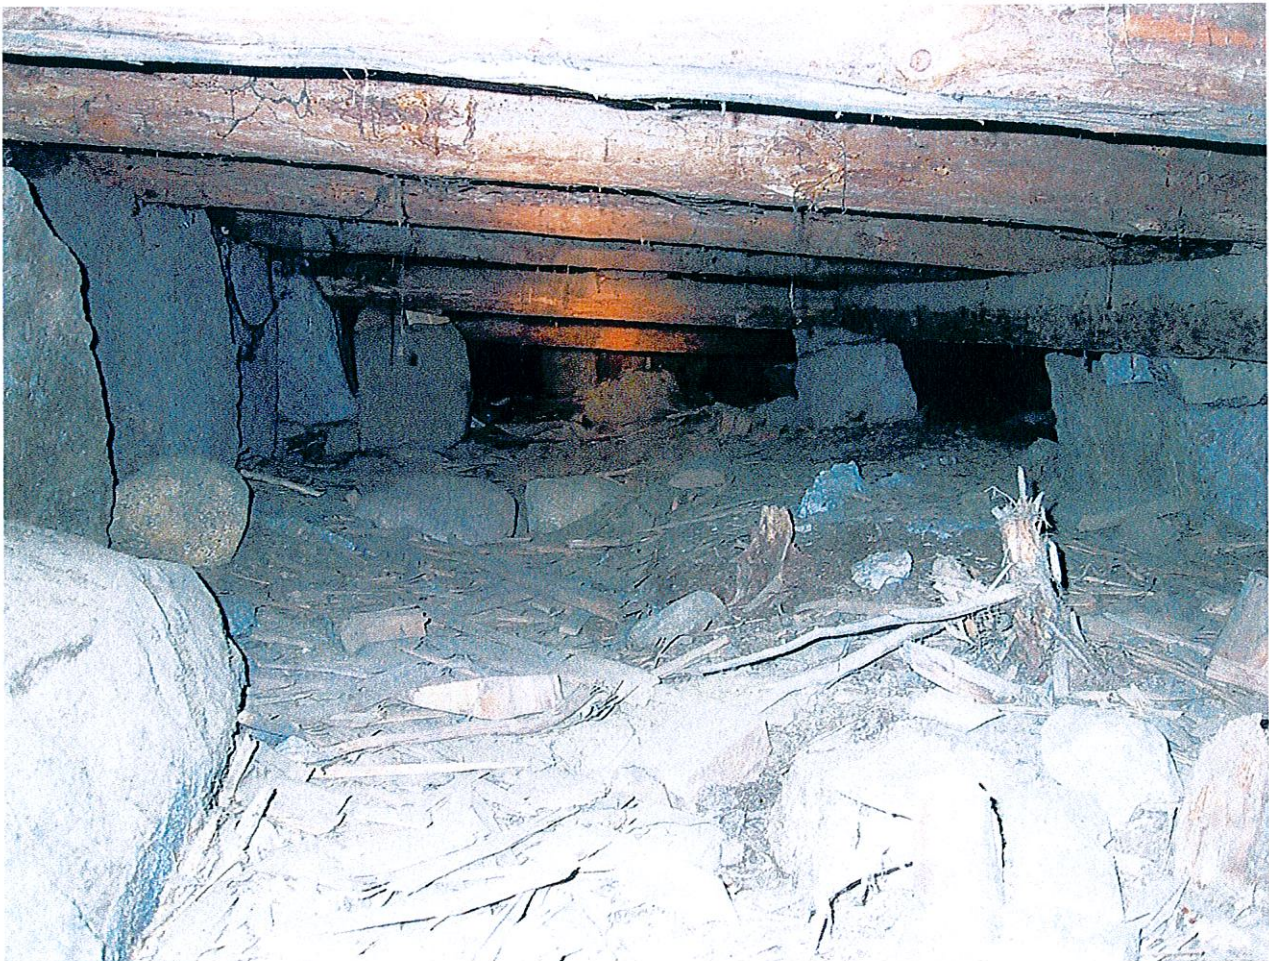
-runsaasti puukappaleita, kansikuva ja kuva 1.

-alapohjarakenteet näyttivät hyväkuntoisilta. Kansikuva ja kuva 1.

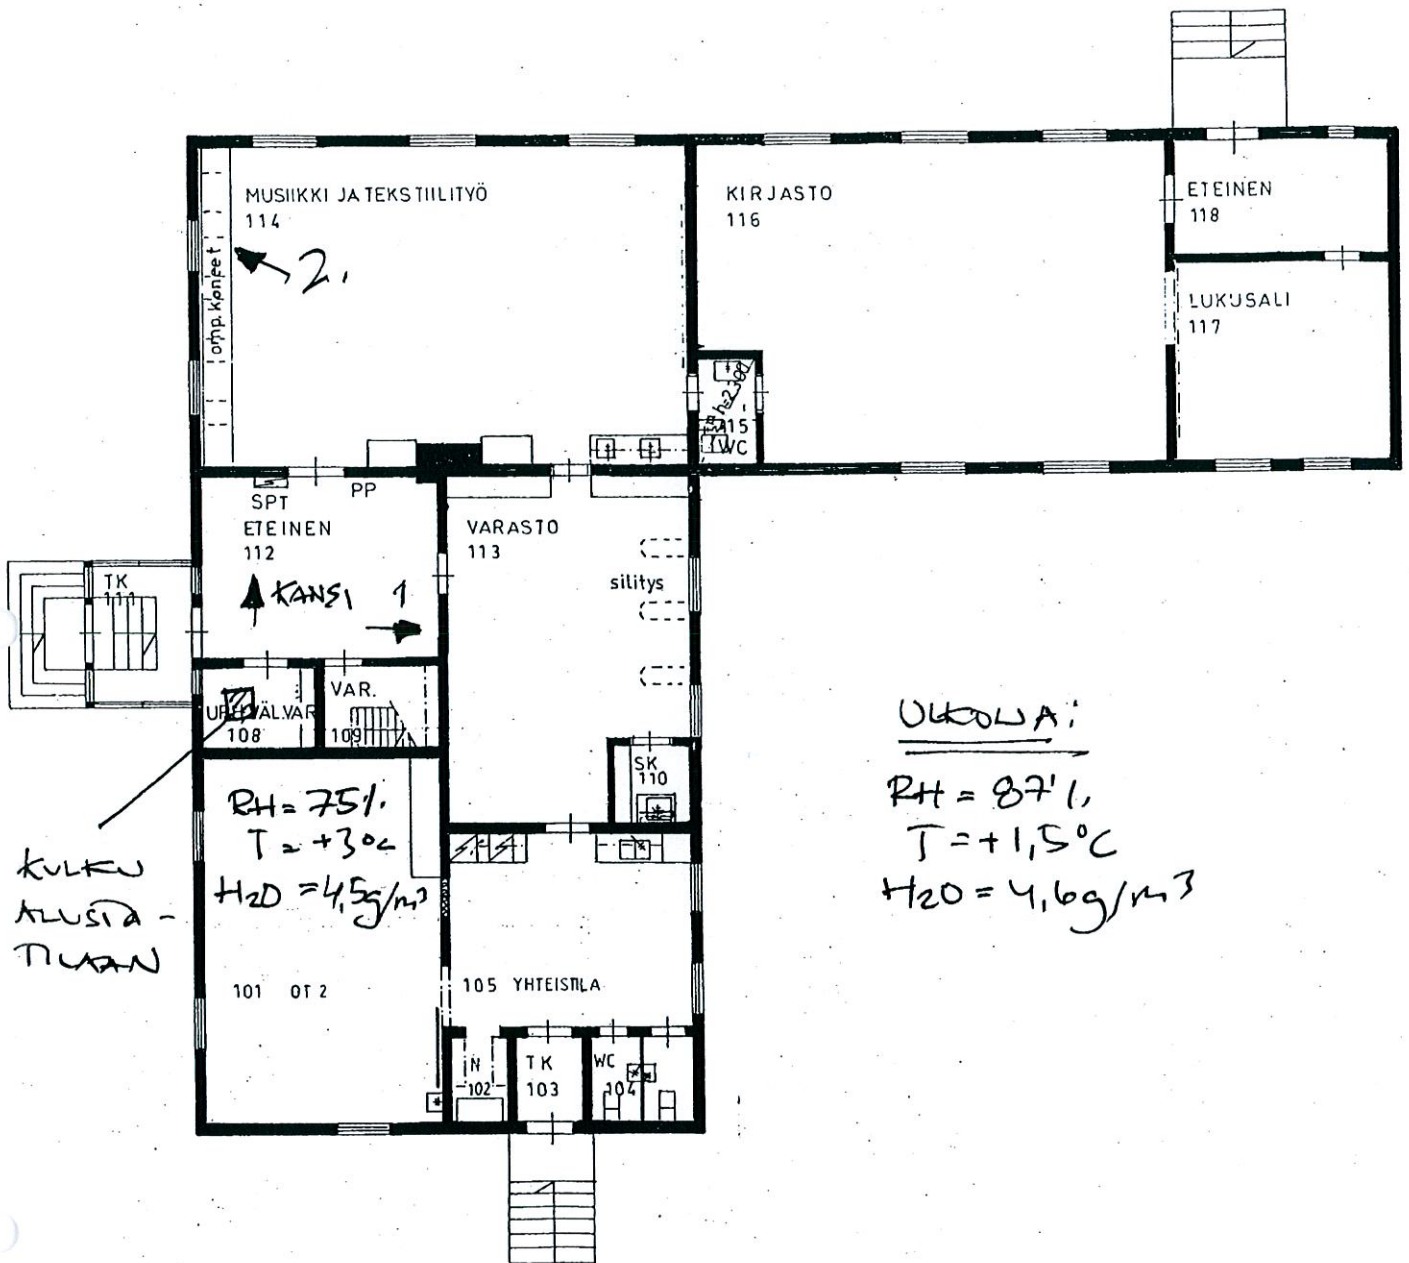
NUMERO + NUOLI = VALOKUVAN OTTOPAIKKA

75 %, +3 C = 4,5 g vettä/ilma m³, kts. pohjakuva (ulkona 87%, +1,5 C = 4,6 g/m³)
Alustatilan ilman sisältämä vesimäärä oli mittaushetkellä lähes sama kuin ulkoilman.

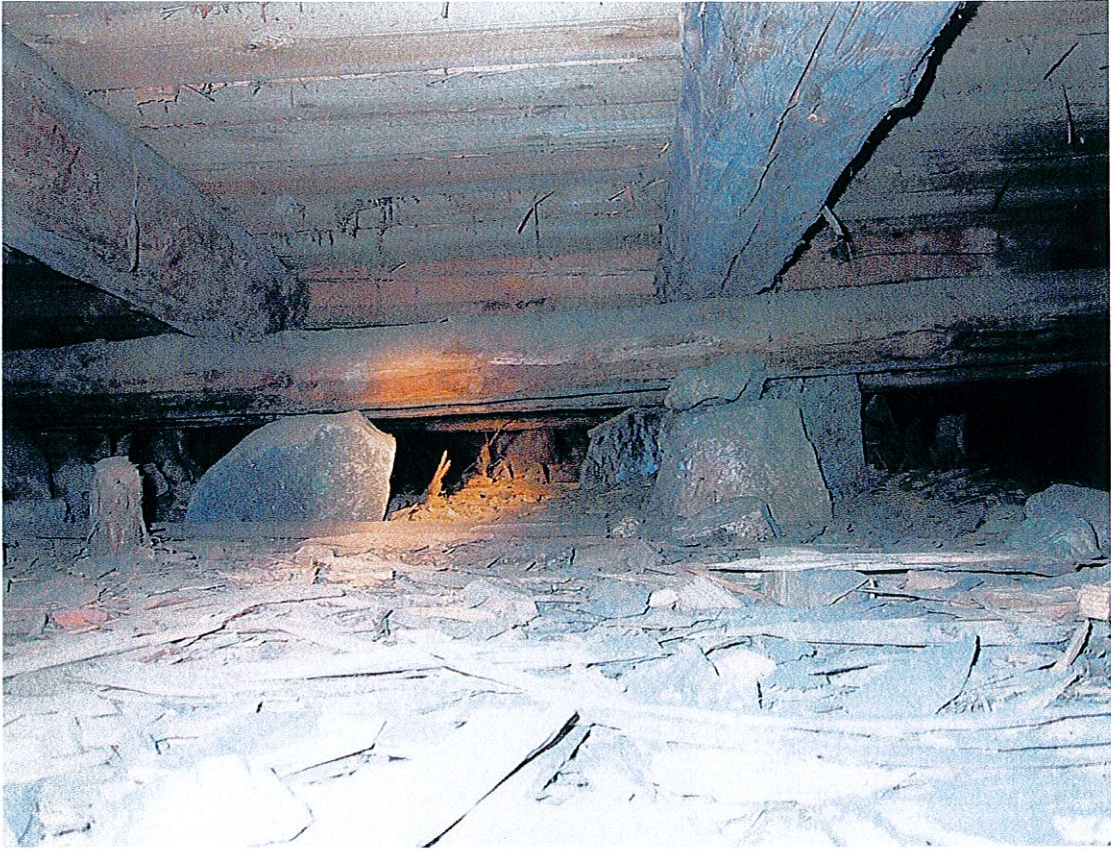
MAAN PINTA ON TÄYNNÄ PUUTAVARAA, KUVA 1.

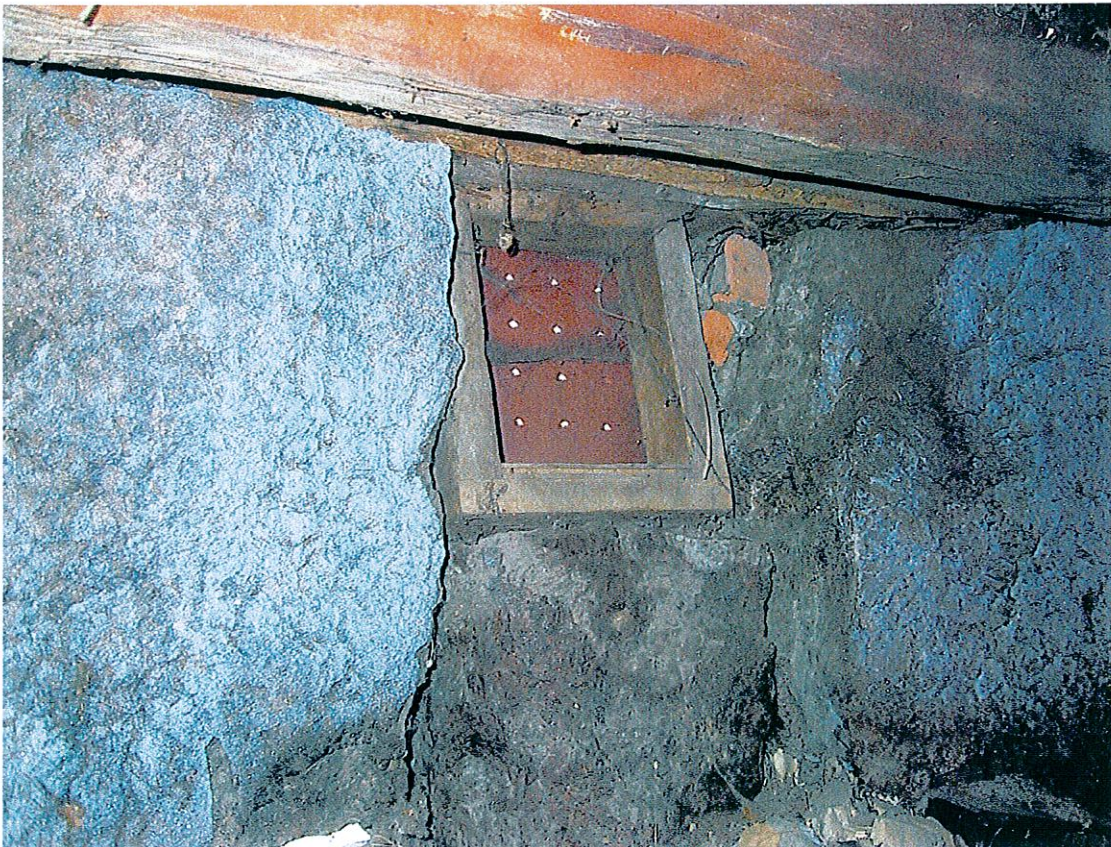
-tuuletusaukkoja kivimuurissa. Kuva 2.

KIVIMUURISSA ON PUISIA TUULETUSLUUKKUJA, KUVA 2.

-Lisätään tuuletusaukkojen reikäpinta-alaa rak. suun. ohjeen mukaisesti.
