ALUSTATILASELVITYS
HAKUNILAN NUORISOTILA
LAUKKARINNE 4, 01200 VANTAA

RAKSYSTEMS ANTICIMEX, VANTAA

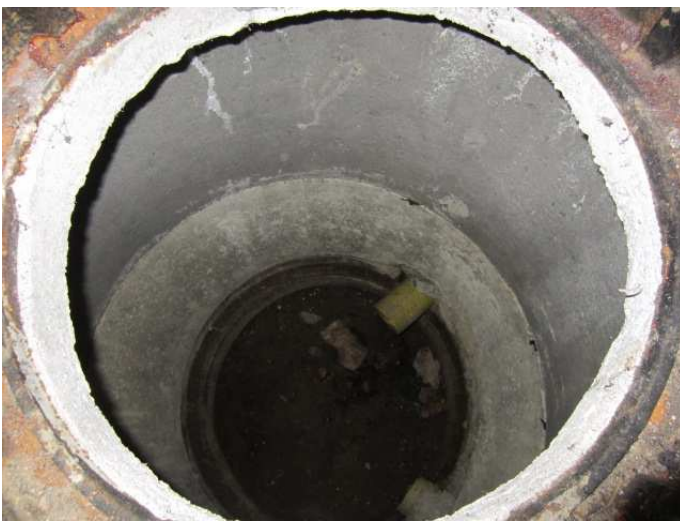
Rakennuksen ympärillä ei havaittu salaojien tarkastuskaivoja, mutta ryömintätilassa on kaksi imeytys/tarkastuskaivoa (kaivossa on hiekkaa, eikä ole tiedossa onko kaivossa pohja). Kaivoissa on kannet ja tarkastushetkellä kaivoissa ei ollut vettä (kuvat 1 ja 2).

kuva 1	Salaojan tarkastuskaivo ryömintätilassa (sok2)	kuva 2	Kaivoissa ei tarkastushetkellä ollut vettä (sok1)
--------	--	--------	---

Sadevesiviemäreissä todetut viat pitää korjata, samoin pihakannen vedeneriste ryömintätilan päällä olevan sadevesikaivon kohdalta. Sokkelin vierustat pitää tiivistää niin, että sade- ja sulamisvedet eivät pääse alustatilaan. Salaojien toiminta on tarkastettava (huuhtelu + kuvaus) ja niitä on lisättävä tarpeen mukaan.

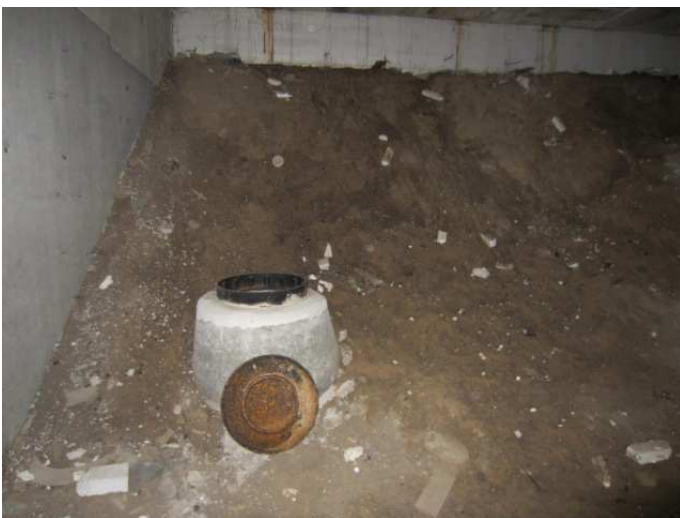
kuva 3	Salaojakaivo 1	kuva 4	Salaojakaivo 2
--------	----------------	--------	----------------

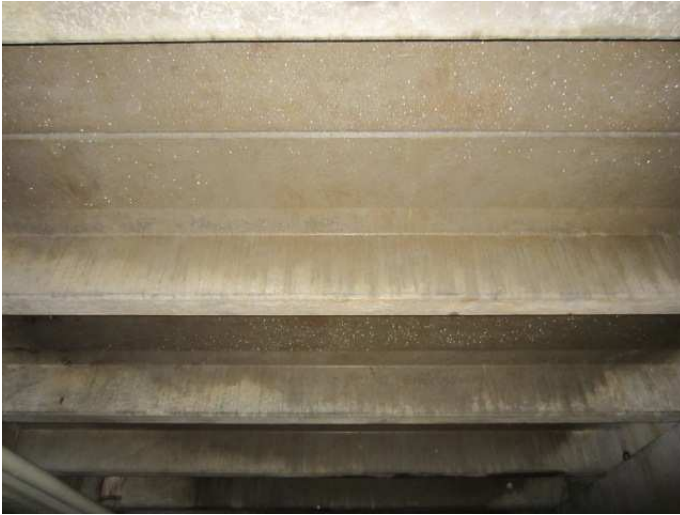
Ryömintätilassa ei havaittu ilmanvaihtoventtiilejä ollenkaan. Betonipinnoille tiivistyy kosteutta lähes koko ryömintätilan alalla. Ilmatilan suhteellinen kosteus oli 92% ja lämpötila 15°C. Huoltomiehen kertoman mukaan myös pihakannen läpi vuotaa paikoin vettä.

kuva 5	Vesi helmeilee ylälaattapalkistossa pihakannen kohdalla.	kuva 6	Kosteus kondensoituu pinnoille. Myös pihakannen vedeneristys vuotaa.
--------	--	--------	--

Alustatilaan asennetaan väliaikainen kuivaus, millä poistetaan pinnoille tiivistynyt kosteus. Rakenteiden pintojen kuivuttua pihakannen mahdolliset vuotokohdat saadaan paikallistettua paremmin. Tarkastuksen jälkeen arvioidaan pihakannen jatkotoimenpiteet.

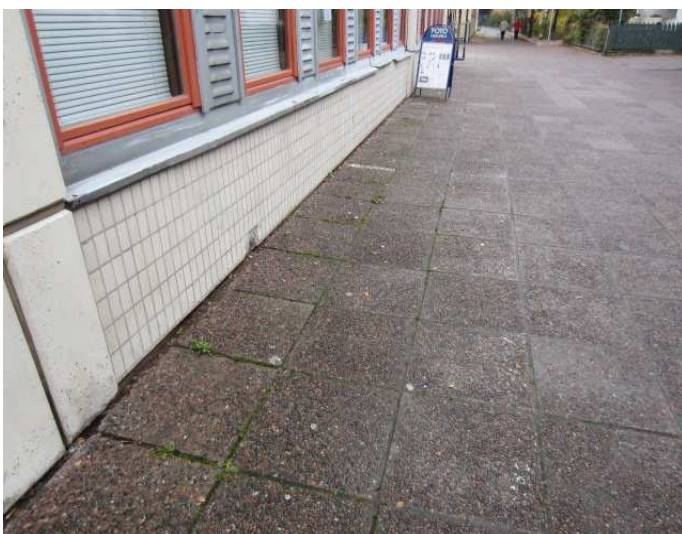
kuva 7	Pintakallistukset silmämääräisesti riittävät. Sokkelin edustaa ei ole tiivistetty	kuva 8	Pihakansi alustatilan kohdalla.
--------	---	--------	---------------------------------

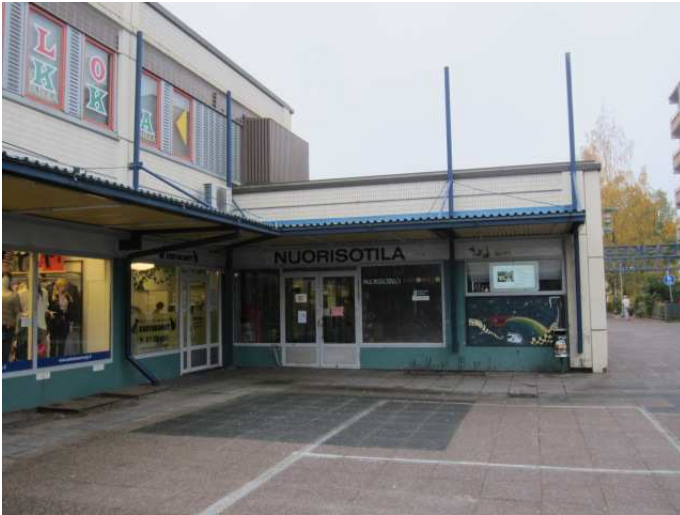
kuva 9	Pintakallistukset ovat silmämääräisesti tarkasteltuna riittävät.	kuva 10	Sokkelin vierustaa ei ole tiivistetty.
--------	--	---------	--

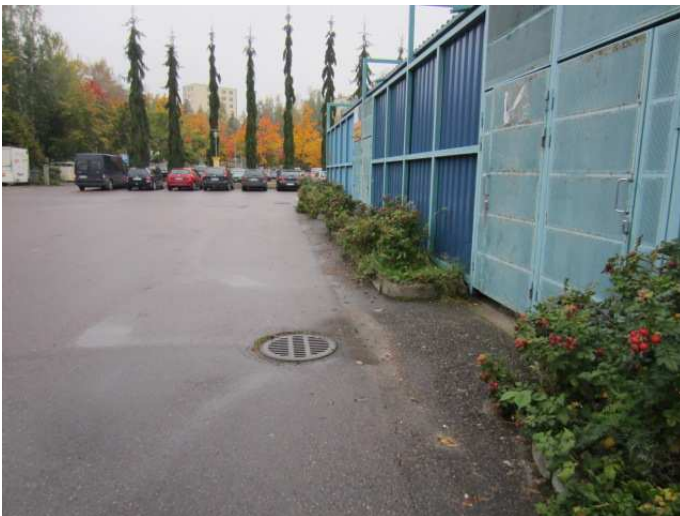
kuva 11	Rakennuksen länsisivulla on jätekatokset. Seinän vierustaa ei päässyt tarkastamaan. Sadevesikaivoja on rakennuksen ympärillä n.15-17 etäisyyksillä toisistaan.	kuva 12	Kallistukset ovat riittävät.
---------	--	---------	------------------------------

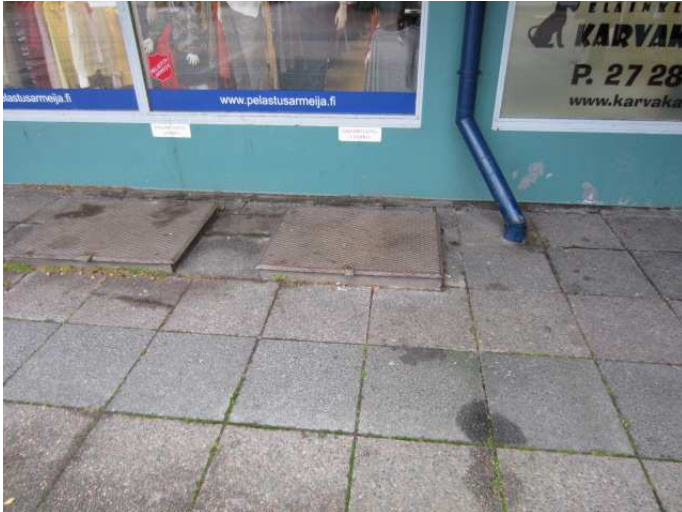
kuva 13	Katoksen syöksytorvi savunpoistoluukkujen vieressä.	kuva 14	Sadevesiviemäri alustatilassa
---------	---	---------	-------------------------------

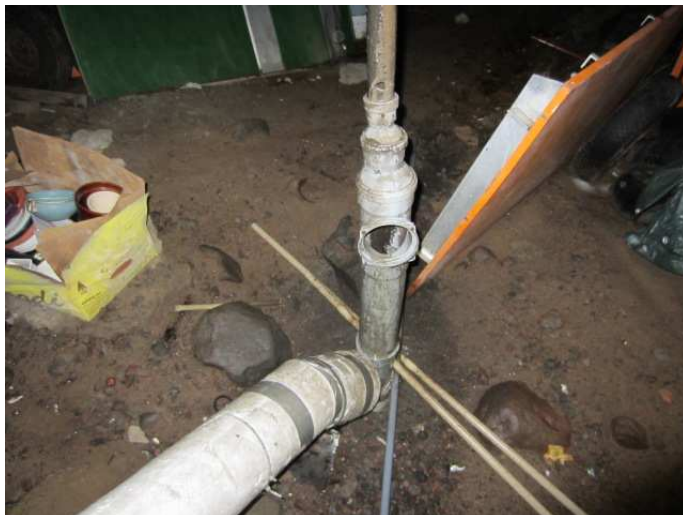
kuva 15	Sadevesiviemäri alustatilassa. Sadevesiviemärin tarkastusluukku puuttuu ja viemäriputkessa on reikä	kuva 16	Pihakannella oleva sadevesikaivo. Vettä valuu läpiviennin kautta.
---------	---	---------	---

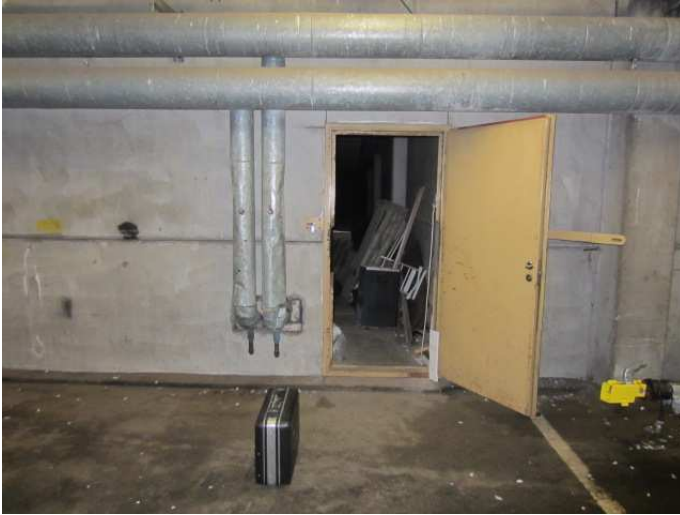
kuva 17	Sisäänkäynti alustatilaan.	kuva 18	Alustatila on nuorisotilan kellaritilojen vieressä.
---------	----------------------------	---------	---

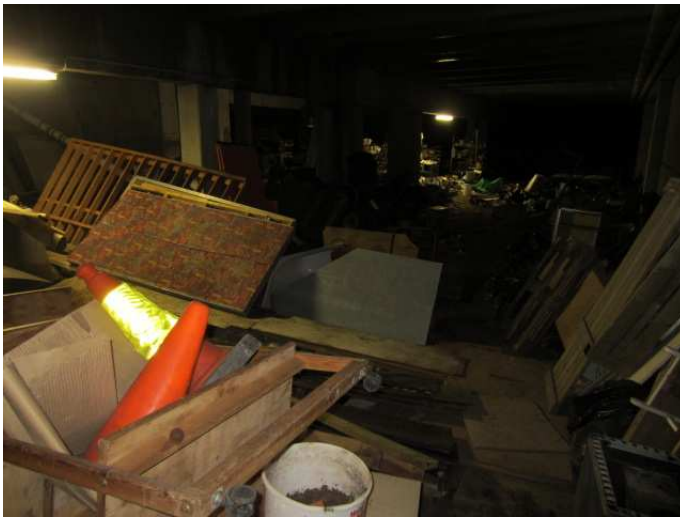
kuva 19	Alustatila on täynnä romua.	kuva 20	Alustatila
---------	-----------------------------	---------	------------

Alustatilasta tulee poistaa kaikki tilaan kuulumaton irtaimisto ja lahoava jäte. Alustatilaan pitää suunnitella riittävä ilmanvaihto ja tehostaa se esim. huippuimurilla.

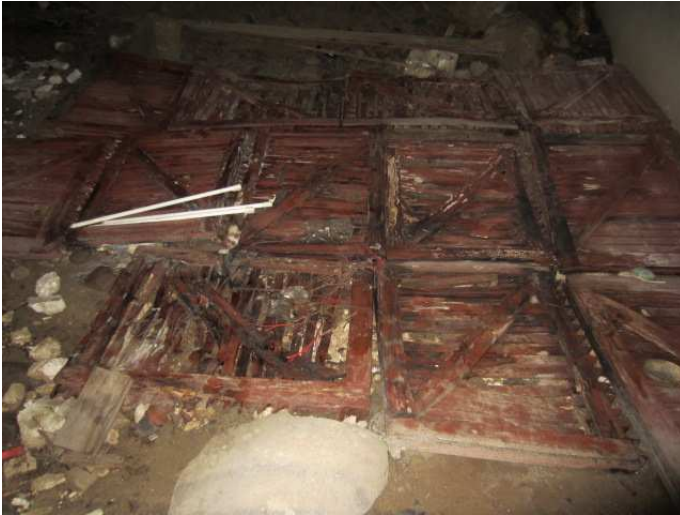
Alustatilan korkeus on keskimäärin 3,5 m, vähimmillään noin 0,5 m ja korkeimmillaan n.4 m. Vähimmillään korkeutta on lähinnä alustatilan ulkoseinien edustoilla, missä pintamaa on jätetty kasoiksi. Pintamaana on suurimmaksi osaksi käytetty hienojakoista hiekkaa. Pintamaa on vesimärkää ja maassa on runsaasti lahoavaa jätettä.

kuva 21	Alustatilassa on runsaasti lahoavaa jätettä.	kuva 22	Alustatilassa on ilmeisesti myös kukkakaupan väliaikainen työpiste.
---------	--	---------	---

Hiekkakerroksesta pitää poistaa kaikki orgaaninen aine, alue desinfioida ja sen jälkeen levittää puhdas, pesty sepeli tasaisesti koko alustatilan alueelle. Sepelikerroksen paksuus pitää olla vähintään 200 mm. Alustatilan jyrkät penkereet on leikattava, jotta sepeli saadaan pysymään paikoillaan.

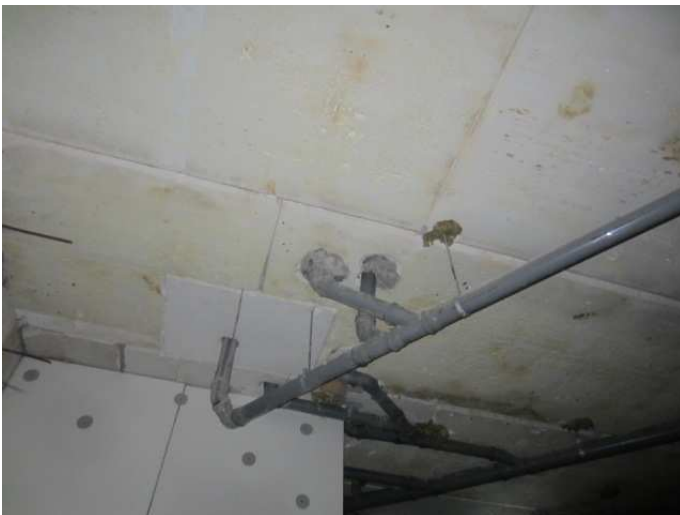
kuva 22	Viemärihajotukset.	kuva 23	Viemäriputkien läpiviennit on tiivistetty paikoin villalla
---------	--------------------	---------	--

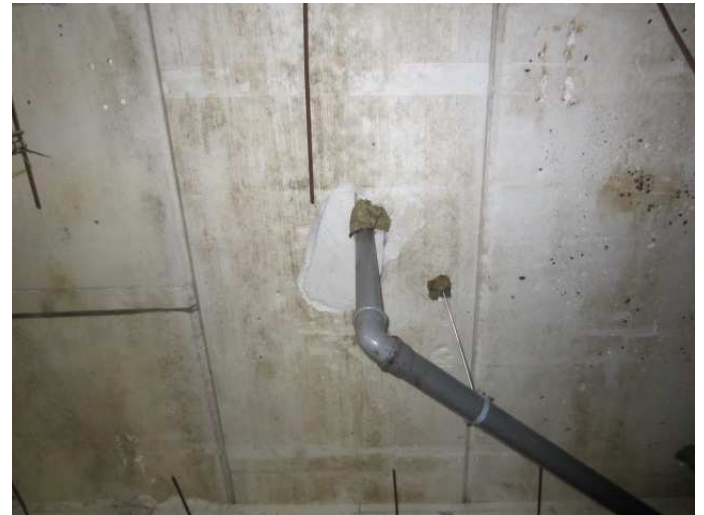
Alapohjassa on viemäri- ja iv-kanavien läpivientejä. Läpiviennit on tiivistetty osittain villalla. Nuorisotilan orkesterihuoneessa on selvästi havaittavissa hajuhaitta, mikä aiheutuu alustatilan ilmavuodosta.

Kaikki alustatilan huonosti tiivistetyt ja tiivistämättömät läpiviennit pitäisi tiivistää radonkaasun pitävällä tiivistysmassalla. Läpiviennit tarkastetaan merkkiainekaasulla, millä todetaan mahdolliset ilmavuodot alustatilasta huonetiloihin.

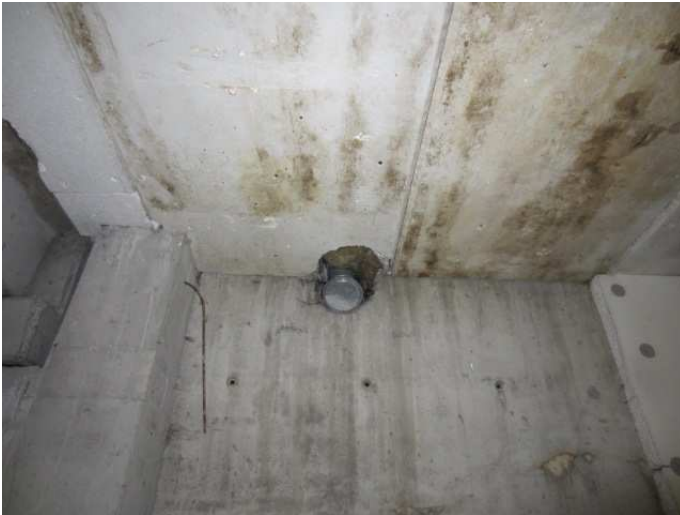
kuva 24	Orkesterihuoneen lv-kanava näkyy alustatilassa. Lämpivienti on tiivistetty villalla.	kuva 25	Nuorisotilan orkesterihuone. lv-kanava kulkee osittain alustatilaan. Huoneessa on havaittavissa alustatilan epäpuhdas ilma.
---------	--	---------	---

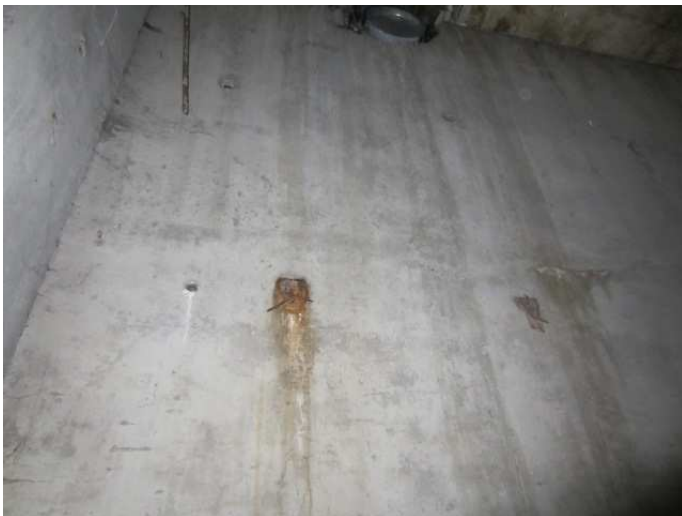
kuva 26	Alustatilan ja orkesterihuoneen välinen seinä. Seinässä puiset välitkkeet poistamatta	kuva 27	Nuorisotila, teatteri. Kuvassa 14 luukut alustatilassa.
---------	---	---------	---

Alustatilan ja nuorisotilan välisestä betoniseinästä pitää poistaa puiset välikkeet ja tiivistää kyseiset kohdat.
