VAHINKOKARTOITUSRAPORTTI Työnumero: 1282110

Kohde:	Hakunilanrinteen Koulu	
	Osoite:	Hiirakkotie 18 01200 Vantaa	
	Yhteys-henkilö:	Kouluisäntä Erkki Vesterinen p.040 563 7932 Rehtori Marja Kilpeläinen p.040 865 3055	
Vahinkotapahtuma:	Pikkusalin suihkutilojen ja tietotekniikkaluokan kosteuden mittaaminen.		
Toimeksianto:	Vahinkokartoitus liittyen raportissa yksilöityyn vahinkoon tai sen epäilyyn		
Tilaus (pvm):	3.9.2012	Raportti (pvm):	10.9.2012
Tutkimus (pvm.):	7.9.2012 kello 7.15	Tutkija:	Rkm Jukka Ruotsalainen
Tilaaja:	Harry Rummukainen	Läsnä olleet:	Erkki Vesterinen

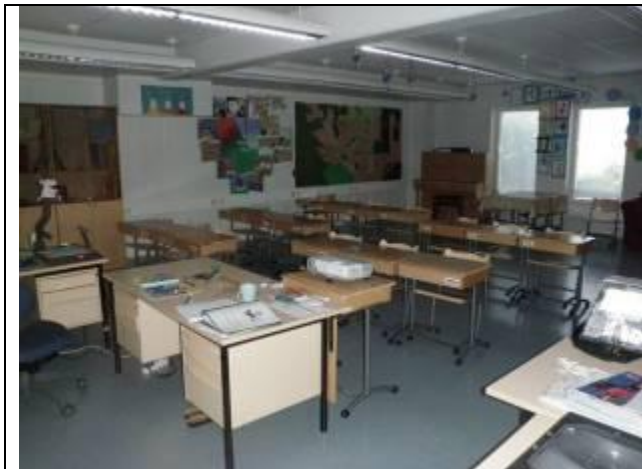
Kuva 1:
Tietotekniikkaluokka

- Tietotekniikkaluokan linoleum lattiasta pko:lla todettuna mittalukemat olivat 50-65 normaalitasolla. Seinät ovat siporexia, joista pko:lla todettuna mittalukemat olivat 45-55 normaalitasolla. Tietotekniikkaluokkatilassa ei havaittu mitään hajuhaittoja eikä kosteusvaurioihin liittyviä vaurioita.

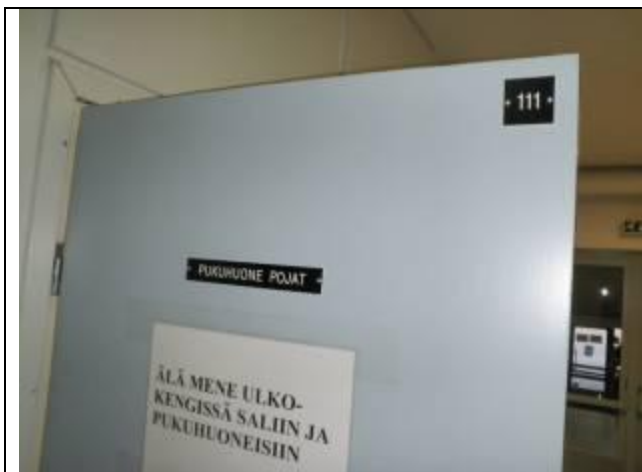
Kuva 2:
Pukuhuone pojat 111

- Poikien pukuhuoneterila ja suihkutera, jossa lattioissa oli muovimatot pko:lla todettuna mittalukemat olivat 70-80 normaalitasolla ja suihkuteraissa kaivon ympärillä n. 1m² alueella kohollaan ja märkää mittalukemien ollessa 90-120. Seinät ovat siporexia, joista pko:lla todettuna mittalukemat olivat 45-55 normaalitasolla.

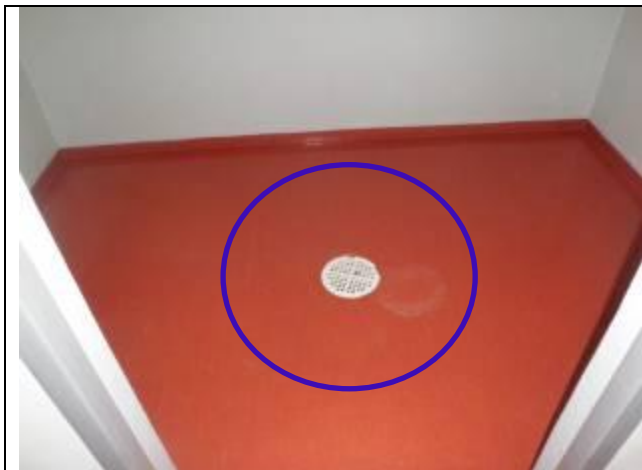
**Kuva 4:**

- Tutkituilla alueilla ei löydetty muita kosteusalueita kuin suihkuteran lattiakaivon ympäriltä n. 1m² alue, eikä pinnoitteissa ollut mitään näkyviä vauriojälkiä. Ilmastoinneissa oli ollut aiemmin puutteita ja korjauksia vaativia toimenpiteitä, jotka kouluisännän kertoman mukaan oli jo korjattu eikä sen jälkeen hajuhaittaongelmia ole ollut.

Suihkutila, jossa lattia on märkä kaivon ympäriltä

- Purkutyöt suoritettava kosteus- ja mikrobivaurioituneiden rakenteiden purkutyöohjeen RA-TU 82-0239 mukaan:
 - Ennen purkutöitä työskentelyalueen / alueiden osastointi ja alipaineistus.
 - Poistoilmaventtiilit suljetaan.
 - Alipaineistus suodattimella varustetulla laitteella => puhallus ulkoilmaan esim. tuuletusluukun tai ikkunan kautta.
 - Kulkureitti työalueelle tulee järjestää siten ettei pölyn siirtyminen työskentelyalueelta muihin tiloihin ole mahdollista.
- Pukuhuone 111 suihkuteran lattian kosteusalueelta (alue merkitty pohjakuvaan) poistetaan muovimatto. Liimat ja tasoitteet jyrsitään puhtaalle betonipinnalle.
- Purkutöiden lopuksi varmistettava että purkutyöt on suoritettu riittävässä laajuudessa ennen kuin jatkotöihin ryhdytään.
- Vahingon aiheuttaja, todelliset rakenteet sekä kosteus- / vaurio- / purku- ja kuivausalue tarkentuvat purkutöiden yhteydessä

- Purkutöissä on syytä huomioida mahdolliset rakenteiden sisällä olevat vesi- ja viemäriinjat sekä sähköjohtimet.
- Purkutöiden jälkeen purkualueiden huolellinen puhdistaminen purkupölystä sekä rakenteiden huolellinen desinfiointityö.
- Kastuneiden rakenteiden kuivatus:
 - *Kastuneet betoni- / tiilirakenteet kuivataan koneellisesti / annetaan kuivua luonnollisesti tasoon RH < 80 % / 20°C tai tulevan pinnoitteen valmistajan erikseen ilmoittamaan kosteustasoon.*
- Kuivaustöiden jälkeen rakenteiden ja pinnoitteiden kunnostaminen entistä vastaavaan tasoon voimassa olevia säännöksiä ja määräyksiä sekä hyvää rakennustapaa noudattaen.
- Korjaus- ja kuivaustöiden jälkeen kaikki tilat irtaimistoitteen, joihin on voinut kulkeutua purku- / korjauspölyä:
 - *Puhdistus imuroimalla ja nihkeäpyyhinnällä, voidaan käyttää myös veden joukossa lievästi desinfioivaa pesuainetta.*

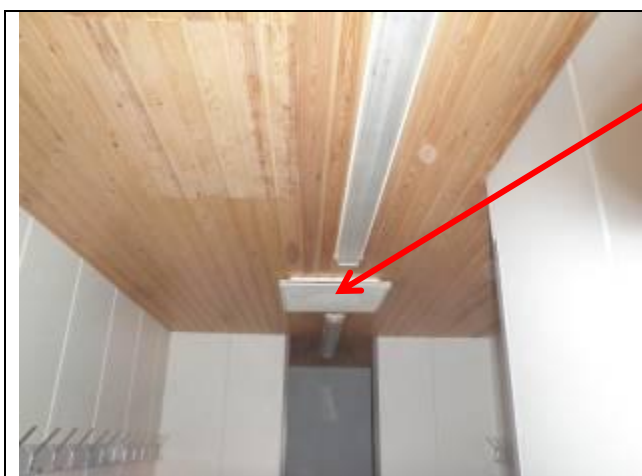
**Kuva 5:**

Kohteessa tehdyn tarkastuksen, sekä mittausten ja saatujen tietojen perusteella hajuhaittaongelman oli aiheuttanut ilmastoinnissa olevat puutteet.

Pukuhuonetilan katossa oleva ilmastointiventtiili, josta kouluisännän kertoman mukaan on puuttunut pätkä ilmastointiputkea välikattotilassa.

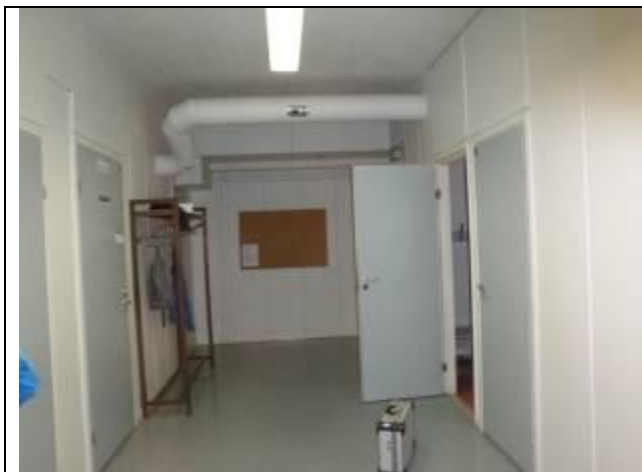
**Kuva 6:**

- Käytävän ja aulan alueilta lattioista pko:lla todettuna mittalukemat olivat 55-70 normaalitasolla ja seiniltä pko:lla todettuna mittalukemat olivat 45-55 normaalitasolla.

Pukuhuonetilojen edustaa aulatilaa, jossa on ollut hajuhaittaa kouluisännän kertoman mukaan.

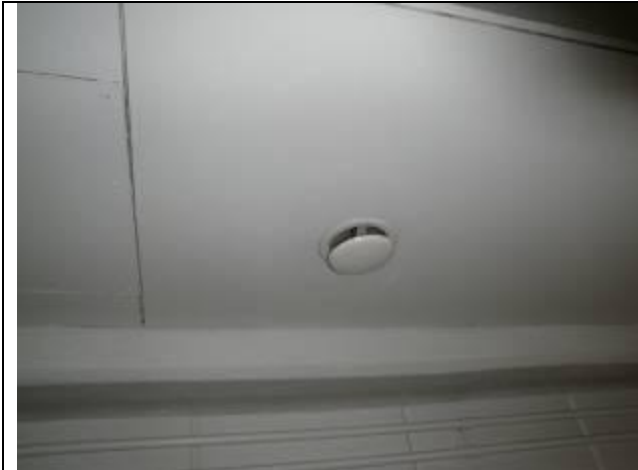
**Kuva 7:**

Aulatilán katossa oleva ilmastointiventtiili
