TUTKIMUSSELOSTUS

HAKUNILANRINTEEN KOULUN VOIMISTELUSALI

ILMANVAIHTOTEKNINEN KUNTOTUTKIMUS

21.11.2012

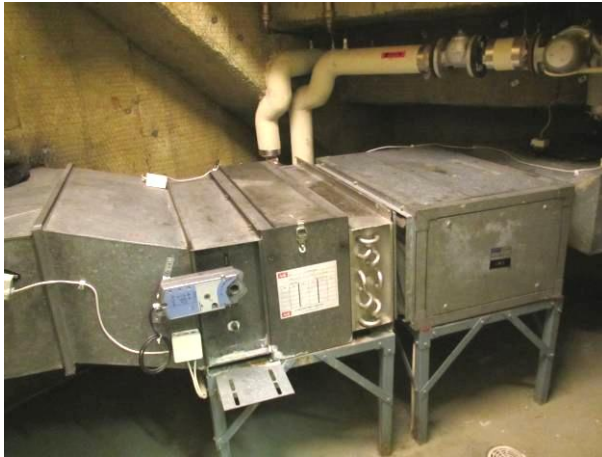
Kuva 1. Yleiskuva tuloilmakoneesta LIK 1.

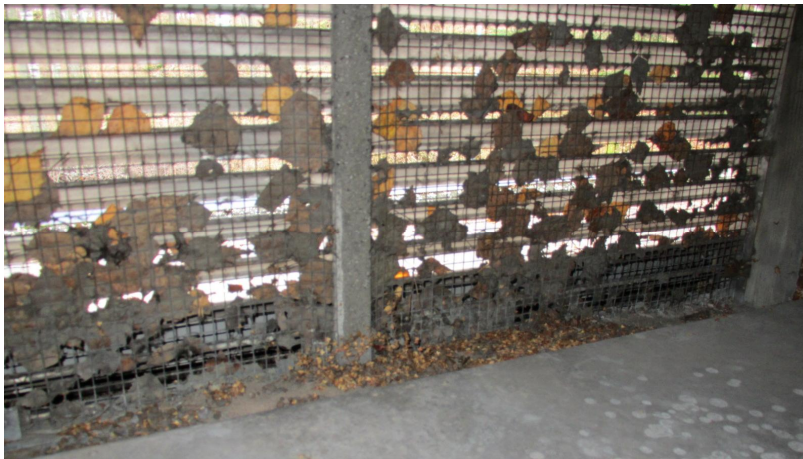
Tuloilmakoneiden ulkoilmasäleikössä havaittiin tarkastushetkellä melko paljon koi-
vun lehtiä. Suosittelemme ulkoilmasäleikön ja raitisilmakammion puhdistamista ka-
navapuhdistuksen yhteydessä.

Kuva 2. Ulkoilmasäleikössä on koi-
vunlehtiä.

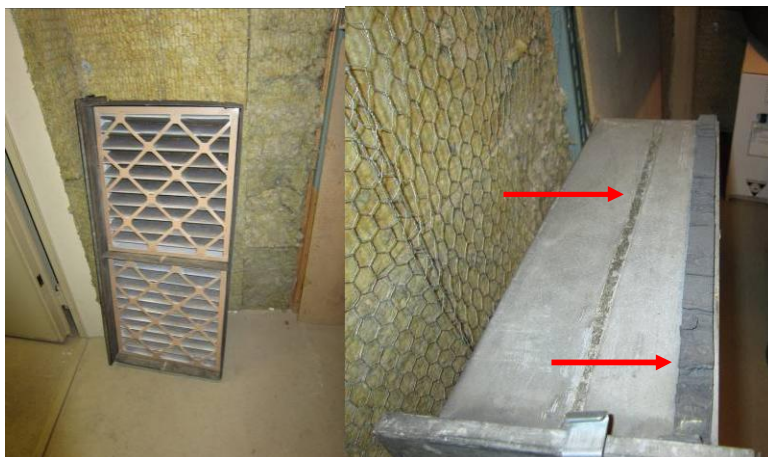
Suodatinkehikon tiiveyttä on parannettu asentamalla tiiviste kehikkoon, mutta kehik-
ko ei ole vielä kukaan tiivis ja siinä pääsee tapahtumaan ohivirtausta. Suosittelemme uu-
simaan tiivisteitä suodattimien vaihdon yhteydessä.

Kuvat 3-4. Tuloilman suodatinkehikon tiiveyttä on parannettu asentamalla tiiviste kehikkoon.

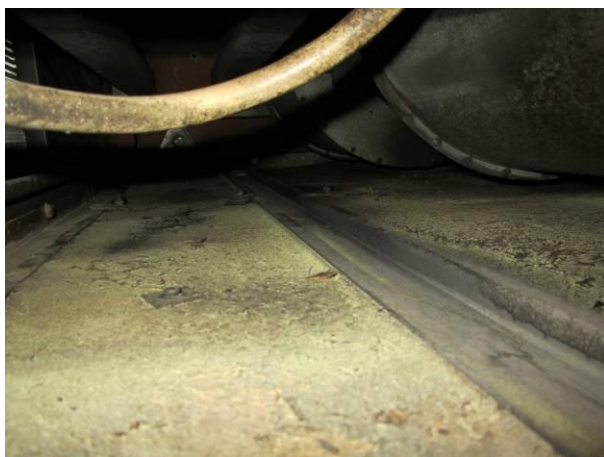
Ilmanvaihtokoneen sisäpinnoilla ja puhaltimessa oli havaittavissa pölykertymää ja roskia. Suosittelemme puhdistamaan ilmanvaihtokoneen kokonaisvaltaisesti korjauksen yhteydessä.

Kuva 5. Ilmanvaihtokoneen kammioissa on havaittavissa pölyä.

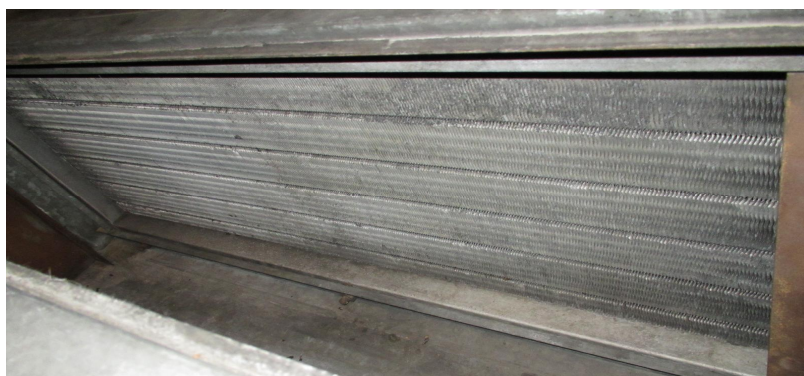
Lämmityspatterit, puhallinkammio ja puhallin ovat hieman pölyisiä. Puhallinta ei ole tiivistetty puhallinkammioon nähden ja siinä saattaa tapahtua ohivirtausta. Suosittelemme puhdistamaan lämmityspatterin, kammiot ja puhaltimen perushuollon yhteydessä sekä tiivistämään puhaltimen ja kammion välisen raon.

Kuva 6. Yleiskuva lämpöpatterista.

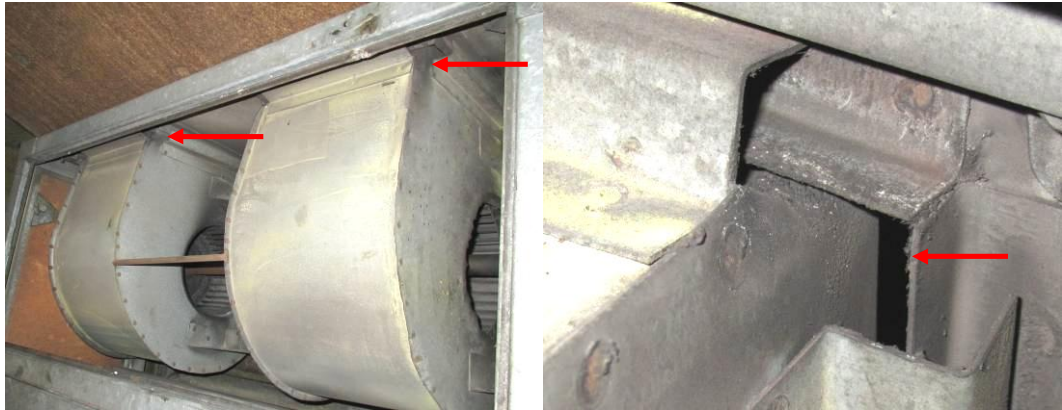
Kuvat 7-8. Yleiskuva puhaltimista, puhallinta ei ole tiivistetty puhallinkammioon nähden.

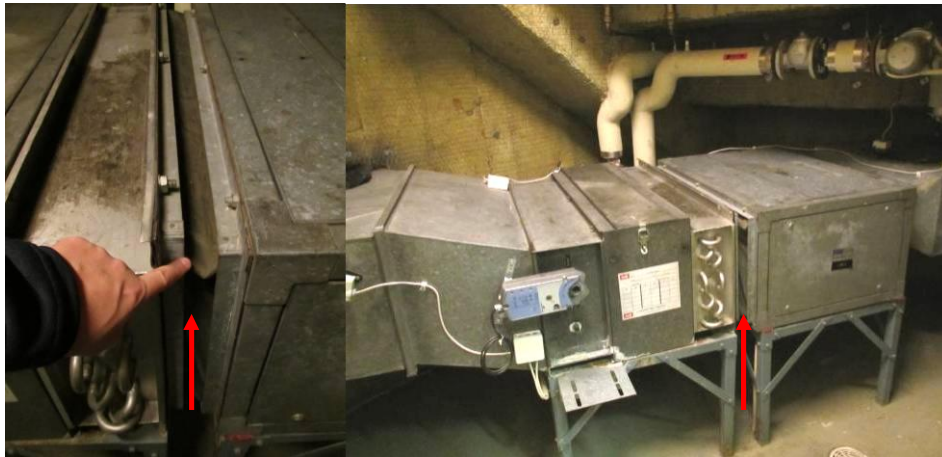
Tuloilmakoneen kammioiden väliset tiivisteet ovat jäykkiä ja niissä on havaittavissa reikiä. Suosittelemme tiivistämään kammioiden liittoksia perushuollon yhteydessä.

Kuvat 9-10. Tuloilmakammion liittokset eivät ole tiiviitä.

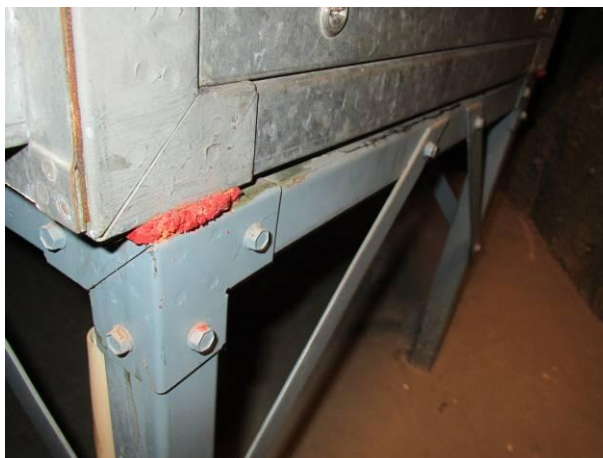
Tuloilmakoneen kumityynyt ovat heikossa kunnossa. Suosittelemme niiden uusimista perushuollon yhteydessä.

Kuva 11. Puhaltimen kumityynyt ovat heikossa kunnossa.

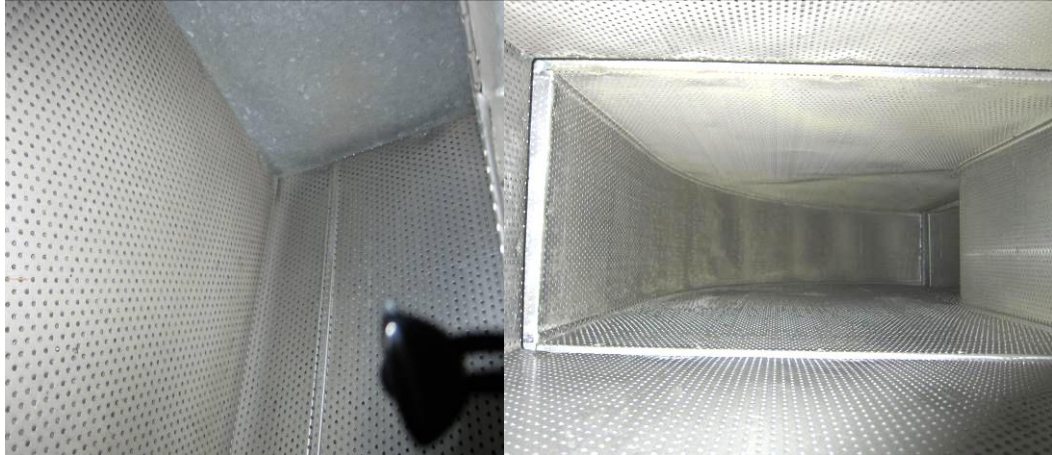
Tarkasteluiden perusteella villaa ei ole päällystetty muovikalvolla. Kammion mineraalivillaverhouksesta saattaa tämän vuoksi päästä, reikäpellistä huolimatta, irtoamaan teollisia mineraalivillakuituja tuloilmavirtaan. Ilmanvaihtokoneen kammioiden villapinnat tulee suojata suodatinkankaalla ja pellittää perushuollon yhteydessä, jotta villakuitujen mahdollinen pääsy huoneilmaan saadaan estettyä.

Kuvat 12-13. Tuloilmapuhaltimen painepuolella on mineraalivillasta tehty tuloilmakammio, jonka sisäpinnat on verhottu mineraalivillalla ja päällystetty reikäpellillä

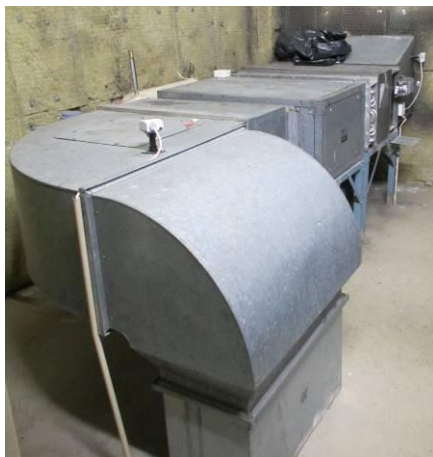
Kuva 14. Yleiskuva tuloilmakoneesta LIK 2.

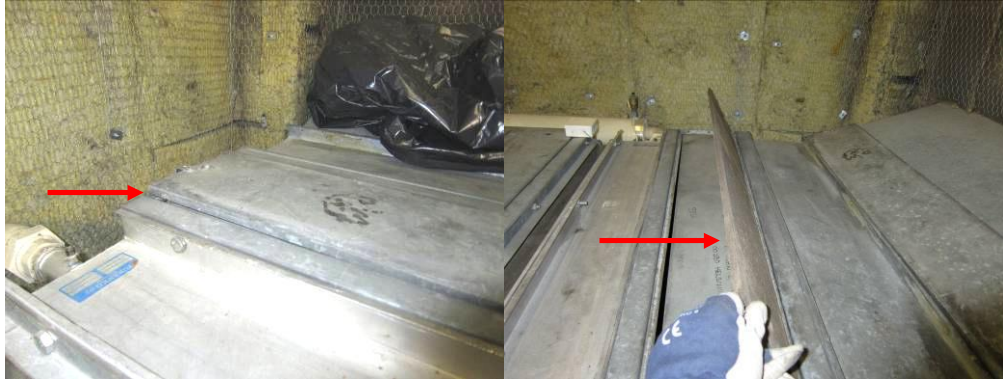
Koneen luukkujen lukitukset ja tiivistykset ovat heikossa kunnossa ja suosittelemme niiden korjaamista.

Kuvat 15-16. Luukkujen lukitukset ja tiivisteet ovat osittain epäkunnossa.

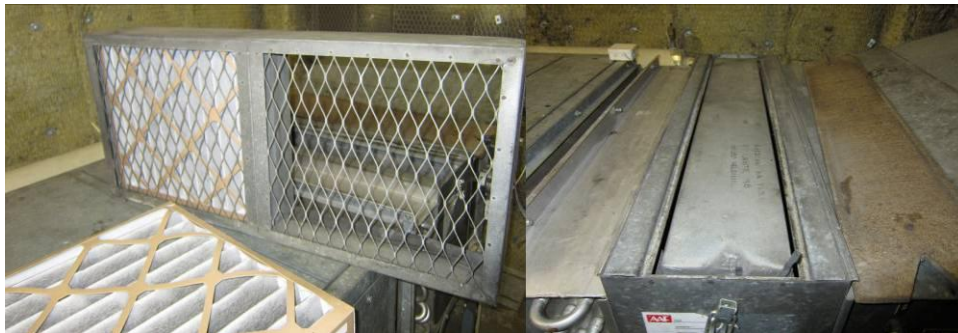
Suodatinkehikon tiiveyttä on parannettu asentamalla tiiviste kehikkoon, mutta kehikko ei ole vielääkään tiivis ja siinä pääsee tapahtumaan ohivirtausta. Suosittelemme uusimaan tiivisteitä suodattimien vaihdon yhteydessä.

Kuvat 16-17. Tuloilman suodatinkehikon tiiveyttä on parannettu asentamalla tiiviste kehikkoon.

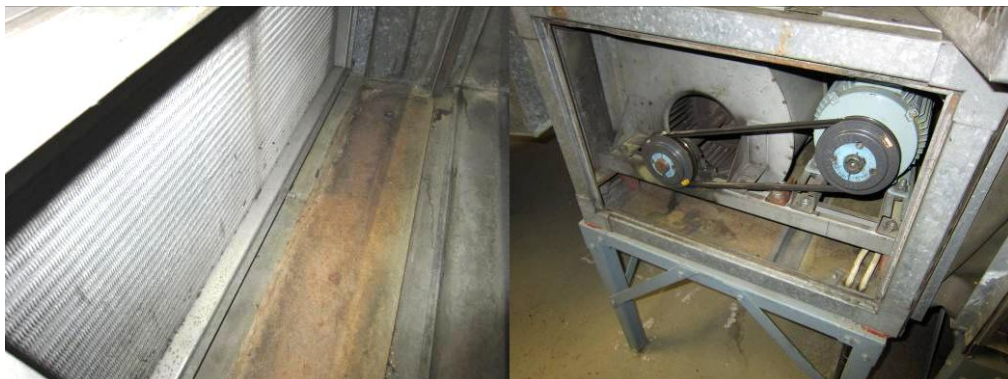
Lämmityspatteri, puhallinkammio ja puhallin ovat hieman pölyiset. Tuloilmakoneiden kammiot on osittain pinnoitettu puukuitulevyllä. Suosittelemme puhdistamaan lämmityspatterin, kammiot ja puhaltimen perushuollon yhteydessä sekä uusimaan pinnoitteet.

Kuvat 18-19. Tuloilmakoneen kammioissa on havaittavissa hieman roskaa.

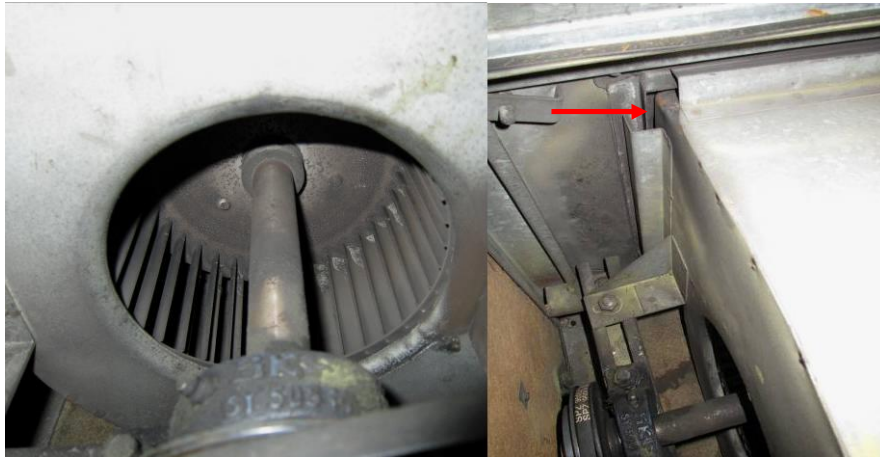
Tulopuhaltimet ovat melko pölyiset ja niiden puhdistamista suosittelemme perushuollon yhteydessä. Puhallinta ei ole tiivistetty puhallinkammioon nähden ja siinä saattaa tapahtua ohivirtausta. Suosittelemme tiivistämään puhaltimen ja kammion välisen raon.

Kuvat 20-21. Tulopuhaltimet ovat pölyiset sekä nokiset, puhallinta ei ole tiivistetty puhallinkammioon

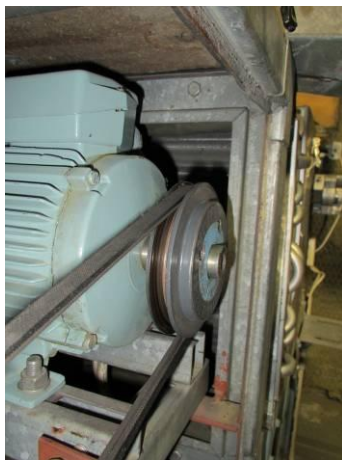
Tuloilmakoneen hihnat ovat hieman kuluneet ja niiden uusimista suosittelemme perushuollon yhteydessä.

Kuva 22. Tuloilmakoneen hihnat ovat hieman kuluneet.

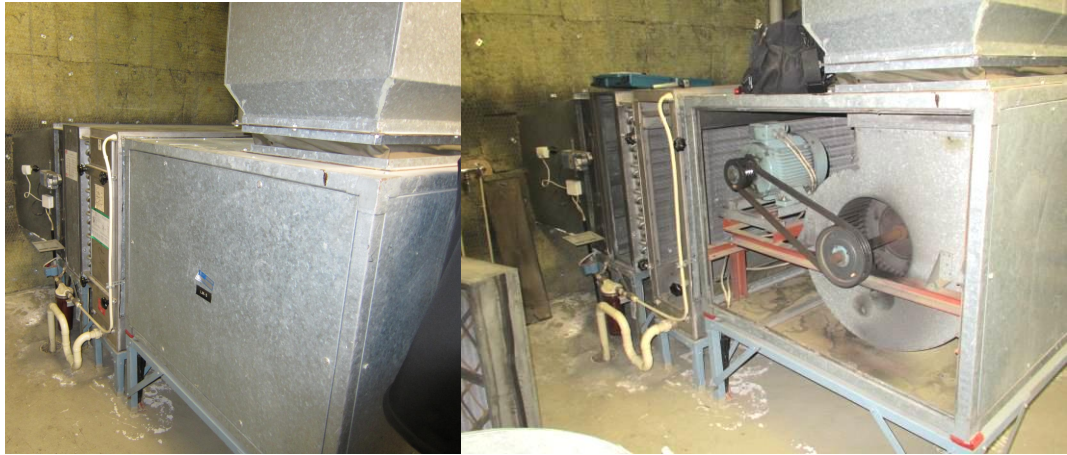
Kuvat 23-24. Yleiskuvat tuloilmakoneesta LIK 3.

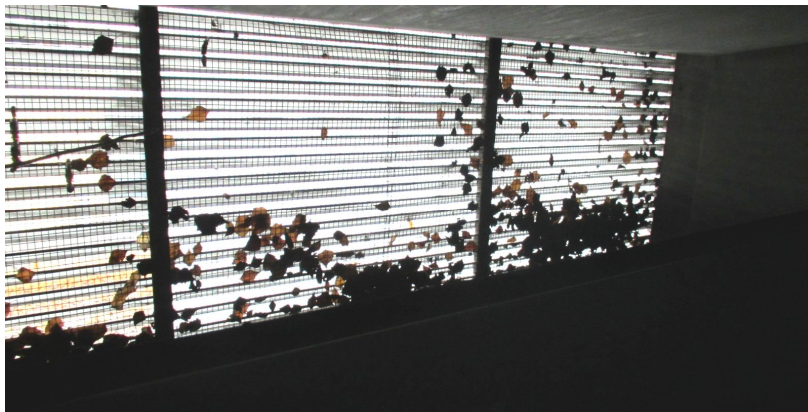
Tuloilmakoneiden ulkoilmasäleikössä havaittiin tarkastushetkellä melko paljon koivun lehtiä. Lisäksi kammioon pääsee lunta ja vettä. Suosittelemme ulkoilmasäleikön ja raitisilmakammion puhdistamista kanavapuhdistuksen yhteydessä sekä mahdollisen lumisiepparin asennusta.

Kuva 25. Ulkoilmasäleikössä on koivunlehtiä.

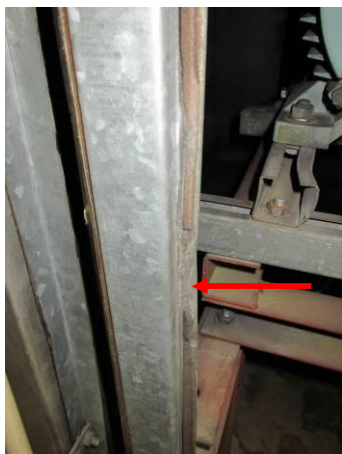
Koneen luukkujen lukitukset ja tiivistykset ovat heikossa kunnossa ja suosittelemme niiden korjaamista.

Kuva 26. Luukkujen tiivistykset ovat heikossa kunnossa.

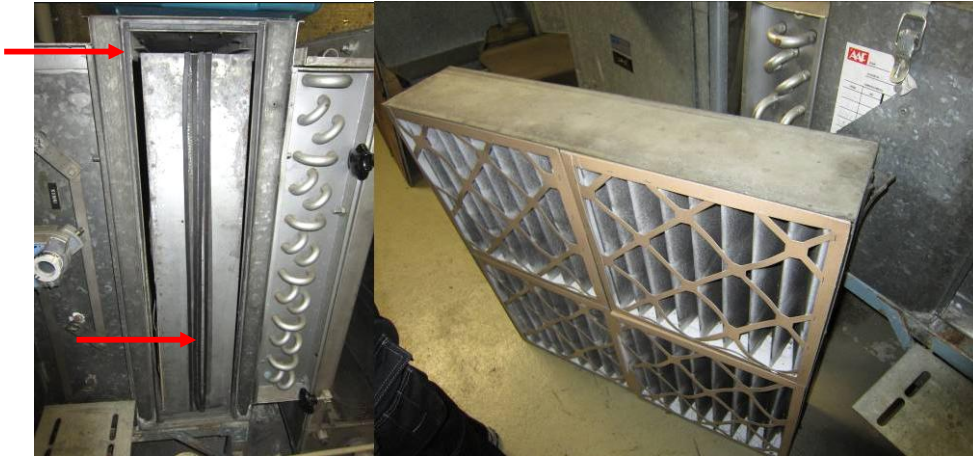
Suodatinkehikon tiiveyttä on parannettu asentamalla tiiviste kehikkoon, mutta kehikko ei ole vielääkään tiivis ja siinä pääsee tapahtuman ohivirtausta. Suosittelemme uusiin tiivisteitä suodattimien vaihdon yhteydessä.

Kuvat 27-28. Tuloilman suodatinkehikon tiiveyttä on parannettu asentamalla tiivisteitä kehikkoon.

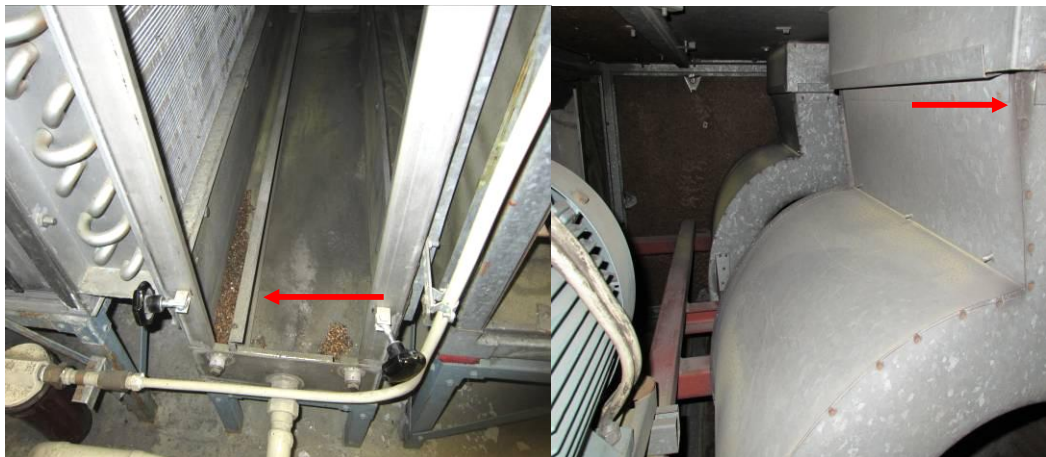
Ilmanvaihtokoneen sisäpinnoilla ja puhaltimessa oli havaittavissa pölykertymää ja roskia. Suosittelemme puhdistamaan ilmanvaihtokoneen kokonaisvaltaisesti korjausten yhteydessä.

Kuvat 29-30. Ilmanvaihtokoneen kammioissa on havaittavissa roskia ja pölyä.

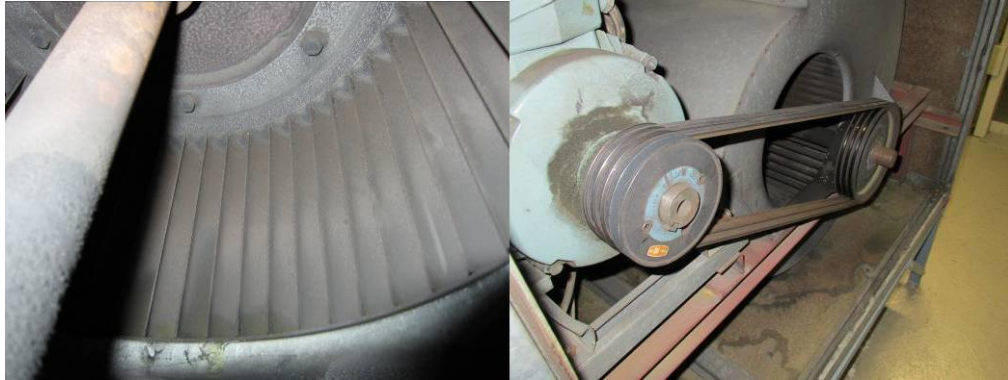
Kuvat 31-32. Yleiskuvat puhaltimesta

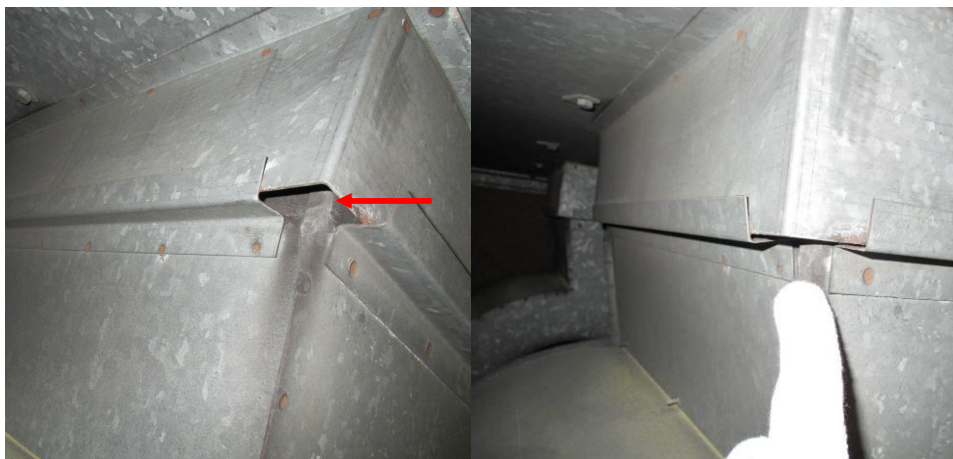
Lämmityspatteri, puhallinkammio ja puhallin ovat hieman pölyiset. Puhallinta ei ole tiivistetty puhallinkammioon nähden ja siinä saattaa tapahtua ohivirtausta. Suosittelemme puhdistamaan lämmityspatterin, kammiot ja puhaltimen perushuollon yhteydessä sekä tiivistämään puhaltimen ja kammion välisen raon.

Kuvat 33-34. Puhallinta ei ole tiivistetty puhallinkammioon nähden.

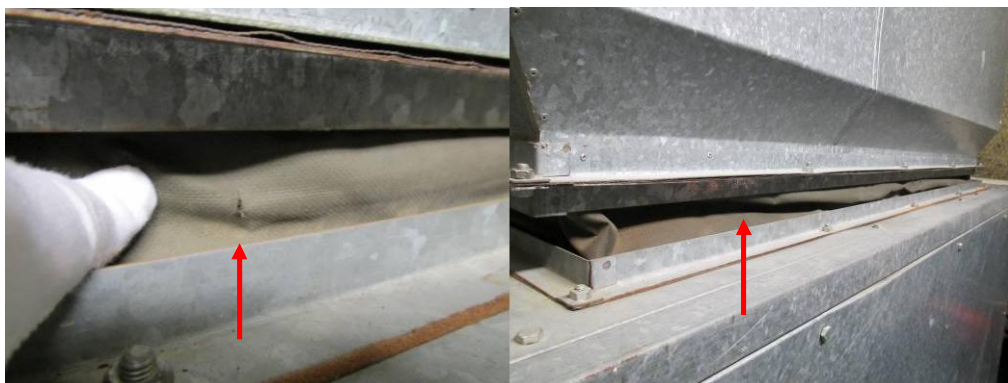
Tuloilmakoneen kammioiden väliset tiivisteet ovat jäykkiä ja niissä on havaittavissa reikiä. Suosittelemme tiivistämään kammioiden liitoksia perushuollon yhteydessä.

Kuvat 35-36. Tuloilmakammioiden liitokset eivät ole tiiviitä.

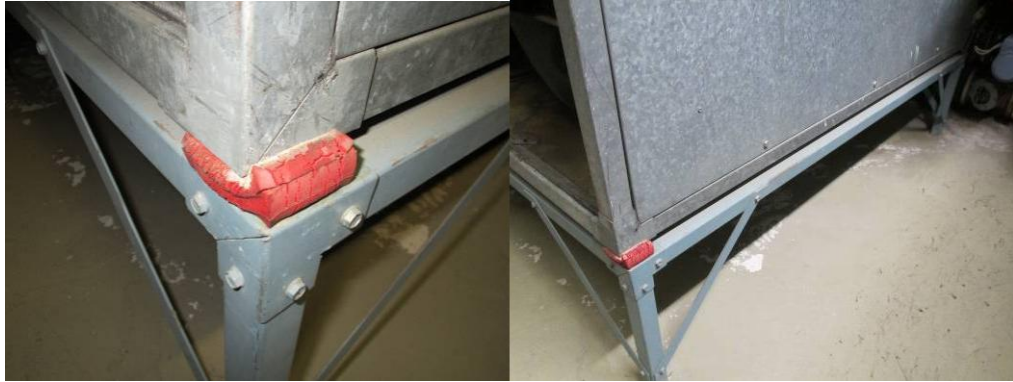
Tuloilmakoneen kumityynyt ovat heikossa kunnossa. Suosittelemme niiden uusimista perushuollon yhteydessä.

Kuvat 37-38. Tuloilmakoneen kumityynynt ovat heikossa kunnossa.

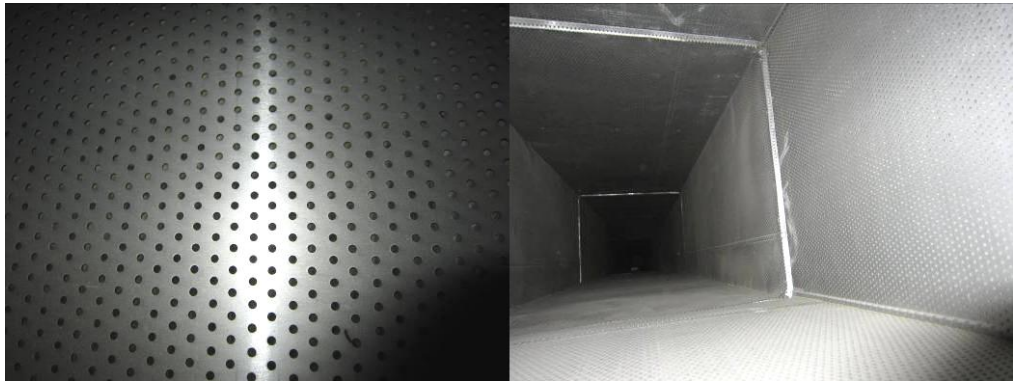
Tarkasteluiden perusteella villaa ei ole päällystetty muovikalvolla. Kammion mineraalivillaverhouksesta saattaa tämän vuoksi päästä, reikäpellistä huolimatta, irtoamaan teollisia mineraalivillakuituja tuloilmavirtaan. Ilmanvaihtokoneen kammioiden villapinnat tulee suojata suodatinkankaalla ja pellittää perushuollon yhteydessä, jotta villakuitujen mahdollinen pääsy huoneilmaan saadaan estettyä.

Kuvat 39-40. Tuloilmapuhaltimen painepuolella on mineraalivillasta tehty tuloilmakammio, jonka sisäpinnat on verhottu mineraalivillalla ja päällystetty reikäpellillä.

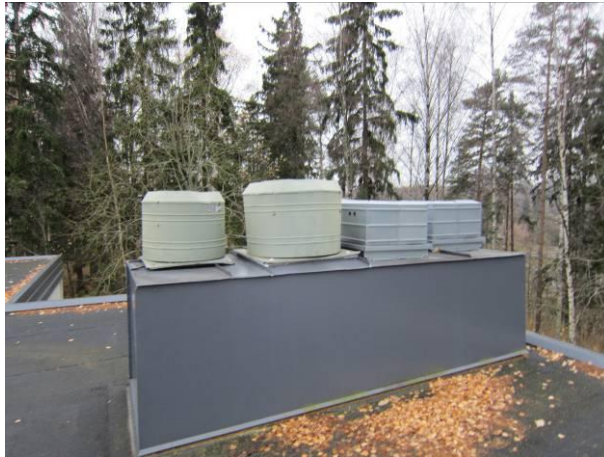
Kiinteistön vesikatolla on yhdeksän huippuimuria, joka palvelevat kyseisiä tiloja. Alkuperäisten huippuimureiden valmistaja on Mercantile Oy ja niitä on 6 kpl. Uusittujen huippuimureiden valmista on Vallox ja niitä on 2 kpl vuodelta 1993 ja 1 kpl vuodelta 2005. Alkuperäiset huippuimurit ovat teknisen käyttöään lopussa ja ne ovat korkeintaan välttävissä kunnossa. Suosittelemme alkuperäisten huippuimurien uusimista tarkastelujakson alkupuolella. Mikäli huippuimureita ei uusita lähivuosien aikana suosittelemme niille perushuoltoa. Huippuimurit tulee tarkastaa ja huoltaa säännöllisesti vuosittain sekä niissä havaitut puutteet tulee korjata. Samassa yhteydessä koneen ohjaukset tulee tarkastaa.

Kuva 41. Yleiskuvat huippuimureista.

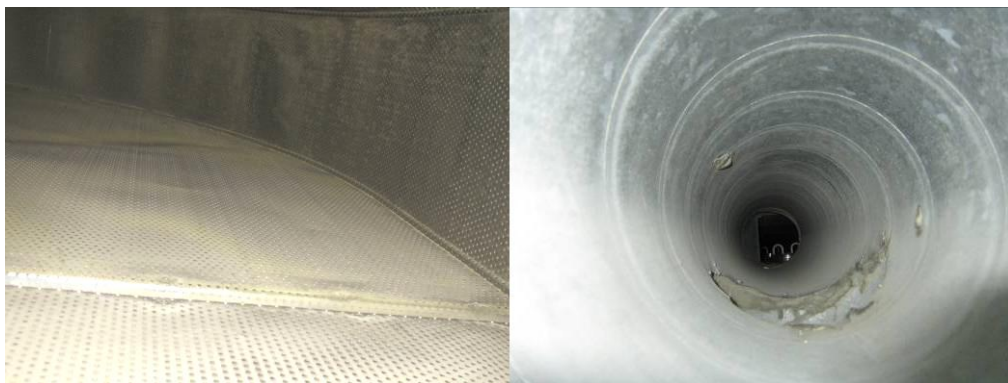
Tuloilmakanavat on rakennettu teräslevykanavista (kierresaumaputkea ja kanttikanaavaa). Liikuntasalin ilmanvaihtokanavat ovat käytössä olevien tietojen perusteella puhdistettu viimeksi vuonna 2010. Tehtyjen havaintojen perusteella ilmanvaihtokanavissa on havaittavissa pölyä ja hieman roskaa. Koneiden raitisilmakammioissa havaittiin pölyä ja roskaa. Lisäksi koneiden ulkosäleikössä on koivunlehtiä, jotka pienentävät ulkoilma-aukkoa. Suosittelemme ilmakeinien puhdistamista koneiden korjauksen jälkeen tai mikäli päätetään uusien ilmakeinien asennus heti.

Kuvat 42-43. Yleiskuvat tuloilmakanavasta... poistoilmakanavasta.

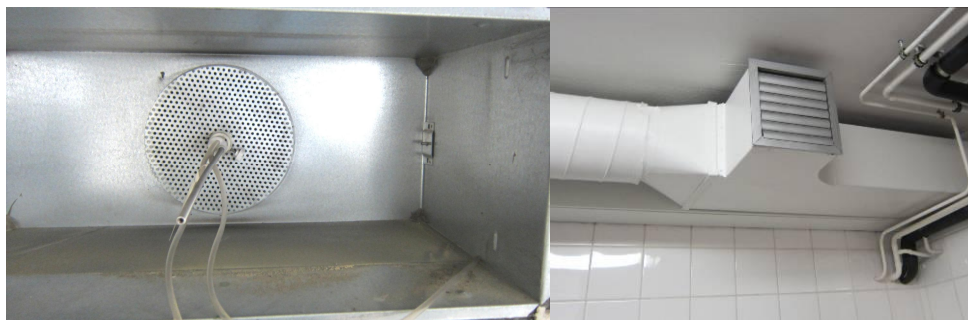
Kuva 44-45. Yleiskuvat toimistohuoneen ja sosiaalitalan tuloilman pääte-elimistä.

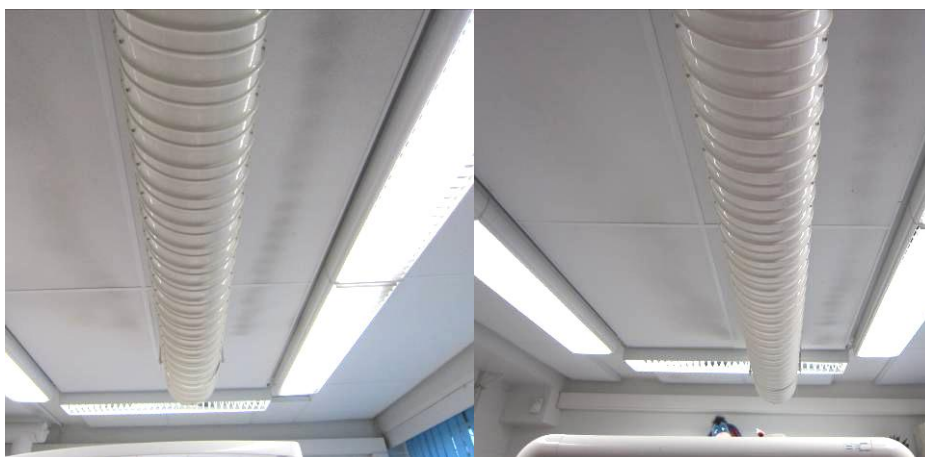
Kuva 46-47. Yleiskuva hammashoitolan tuloilman pääte-elimistä..

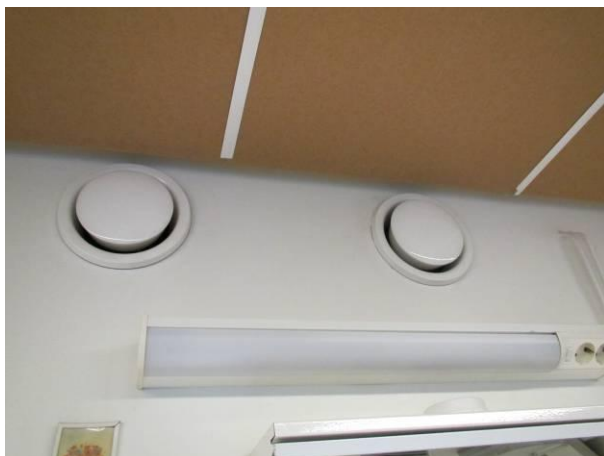
Kuva 48. Yleiskuva uusituista kartioventtiileistä.

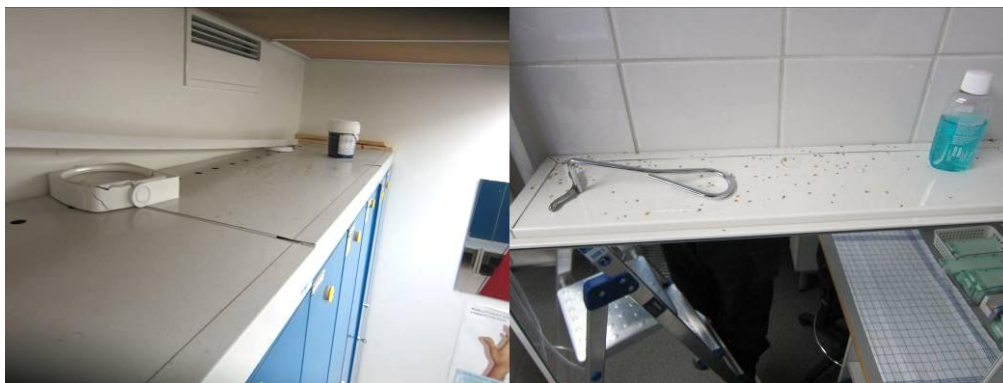
Tarkastuskäynnin yhteydessä havaittiin kaappien ja poistoilmakupujen päällä melko paljon pölyä. Suosittelemme pölyjen pyyhintää myös kaappien päältä.

Kuvat 49-50. Kaappien päällä on pölykertymää ja roskaa.

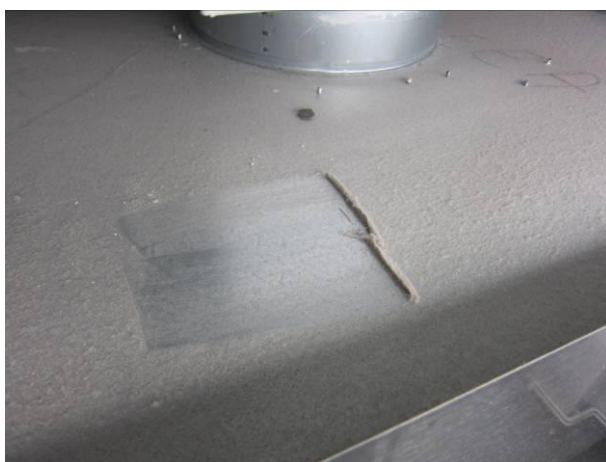
Kuva 51. Poistoilmakuvun päällä on melko paljon pölykertymää.

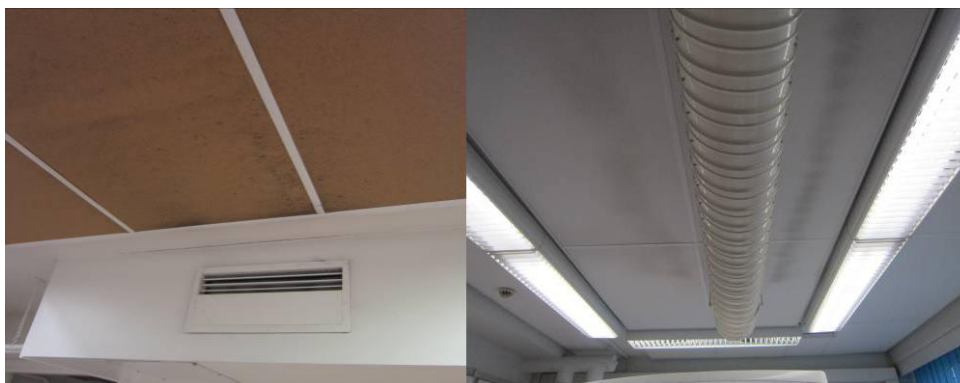
Hammashoitolan hoituhuoneiden sisäkatoissa on akustolevyjä, jotka ovat osittain likaantuneet. Suosittelemme katoissa olevien akustolevyjen uusimista lähivuosien aikana.

Kuvat 52-53. Akustolevyt ovat tummenneet.

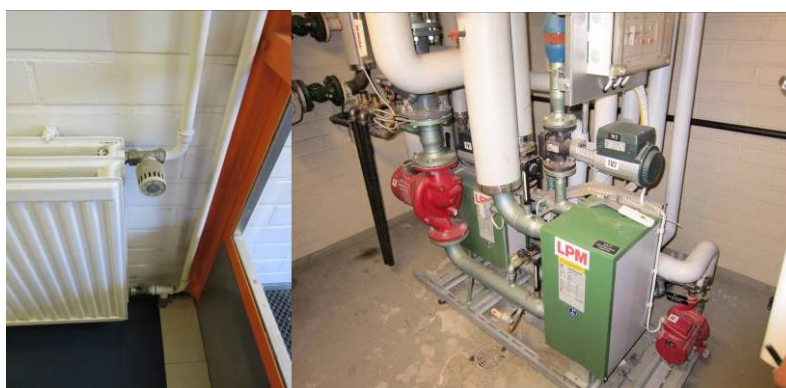
Lämmityspattereissa on termostaattiset patteriventtiilit, jotka ovat tarkastetuin osin alkuperäisiä vuodelta 1975. Termostaattisten patteriventtiilien tekninen käyttöikä on noin 15 vuotta. Lämmityskaudella lämmitetään osaa tiloja turhaan alkuperäisten patteriventtiilien vuoksi. Ne olisi suositeltavaa uusia keskitetysti koko kiinteistöön ja säättää lämmitysverkosto energiataloudelliseksi ja viihtyvyyden parantamiseksi.

Kiinteistön kaukolämmön alajakokeskus palvelee koko kiinteistöä ja se on uusittu vuosina 1996. Alajakokeskuksen tilastollinen käyttöikä on noin 20 – 25 vuotta, joten keskuksen uusiminen ajoittuu tarkastelujakson loppupuolelle. Kaukolämmön alajakokeskuksen uusimisen yhteydessä on syytä harkita ilmanvaihtoverkostolle oman lämmön-siirtimen hankintaa säätötekneillisistä ja energiataloudellisista syistä.

Kuvat 54-55. Kaukolämmön alajakokeskus ja patteriventtiilit.

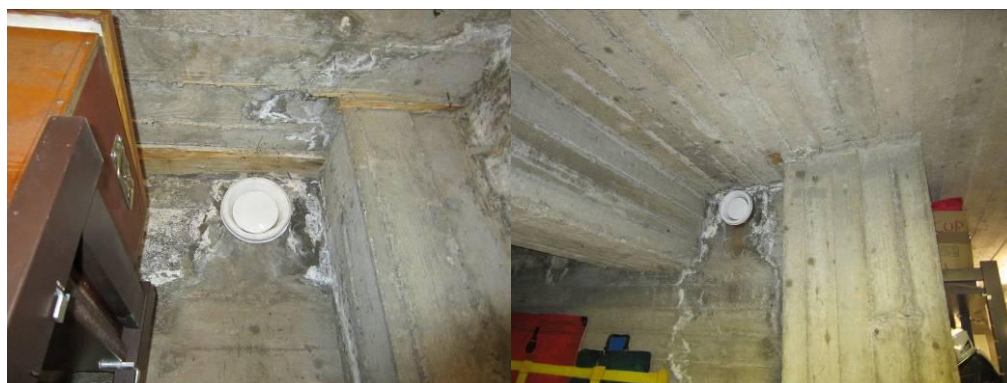
Kiinteistön alustatilojen poistoilmaventtiilien ympärillä on kosteuden jättämiä jälkiä ja venttiilit ovat osittain suljettu. Alustatilojen ilmanvaihtoa on syytä parantaa ja samalla tulee selvittää voidaanko kosteuden siirtyminen rakenteisiin estää.

Kuvat 55-56. Yleiskuvat alustatilasta.
