A11 Kuntoarvio

Rakennus: Hakunilanrinteen Koulun Voimistelusalirakennus

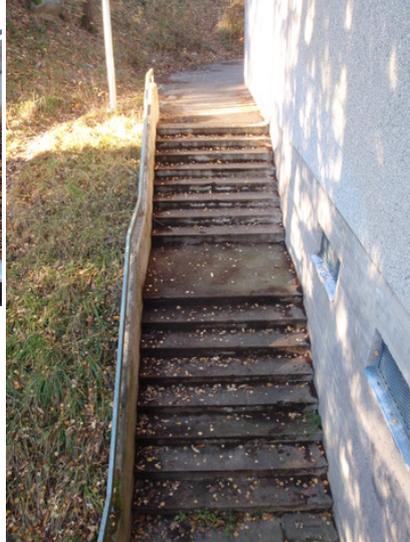
Kuva 1 Yleiskuva pääsisäänkäynnin vieressä olevasta betoniportaasta. Vesivuotopaikka ryömintätilaan sijaitsee lähellä tukimuurin ja seinän liittymää.

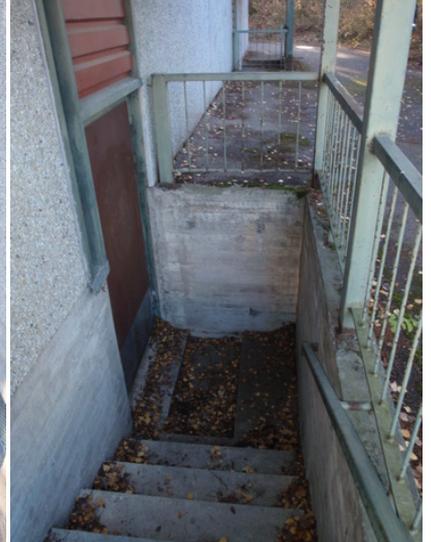
Kuva 2 Yleiskuva eteläisivun betoniportaasta

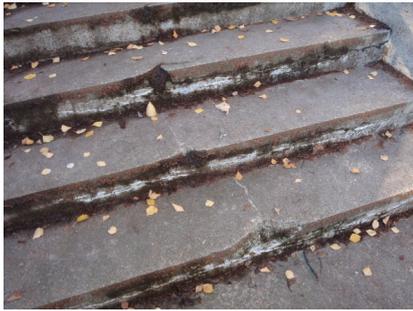
Kaikkien tukimuurien ja betoniportainen betoni on hieman rapautunutta. Porrasaskelmien betoni halkeilee, lohkeilee ja betoni on hieman rapautunutta. Askelmien etureunoissa olevien halkemien kohdalla on kalkkihärmettä.

Kuva 4 Betoniportaan askelma halkeilee ja etureunan halkeamien ympärillä on kalkkihärmettä ja sammalta

- betoniportaiden ja tukimuurien kuntotutkimus julkisivujen kuntotutkimuksen yhteydessä
- korjaussuunnitelman tekeminen
- portaiden ja tukimuurien korjaus betonikorjausmenetelmin

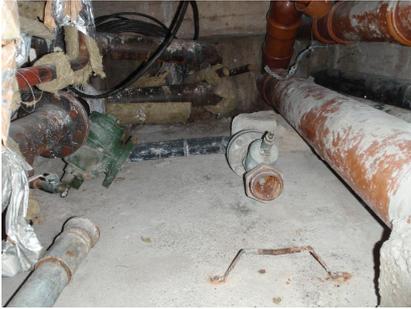
Putkikanaali on kuiva ja hyvässä kunnossa. Putkikanaaliin on jätetty purettuja ja käytöstä poistettuja putkia.

Kuva 1 Putkikanaaliin on jätetty käytöstä poistettuja ja purettuja putkia

- käytöstä poistettujen ja purettujen putkien poistaminen putkikanaalista
- muottilauoituksen purku ja poistaminen lämmönjakohuoneen alla olevasta putkikanaalista

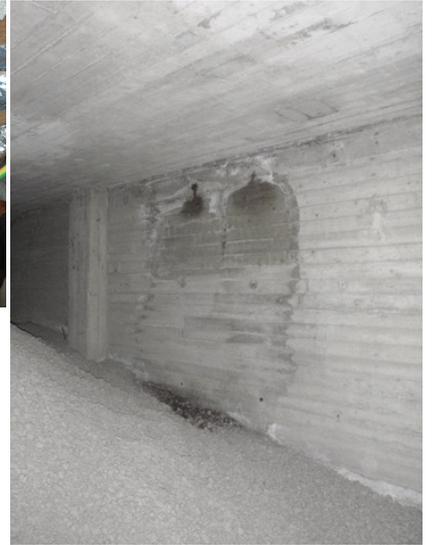
Ryömintätilan maa-aines on sepeliä, joka toimii kapillaarikatkona. Tila on pääosin kuiva, mutta ulkoseinä on märkä portaan kai-teen ja tason seinäliittymän kohdalla. Vettä on valunut seinää pitkin sepelin pinnalle. Tuuletusputkissa ja putkien alla sepelin päällä on kuivia lehtiä. Ryömintätilan oven eteen on kasattu hyllyjen osia.

Kuva 3 Ryömintätilan seinä on märkä

- vesivuotoreitin selvittäminen ja korjaus

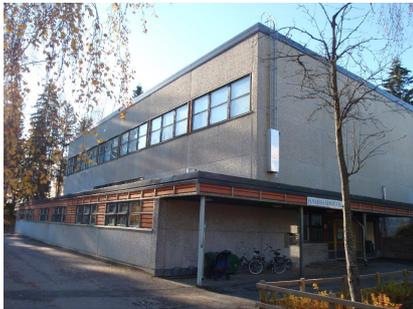
Kuva 1 Yleiskuva julkisivusta

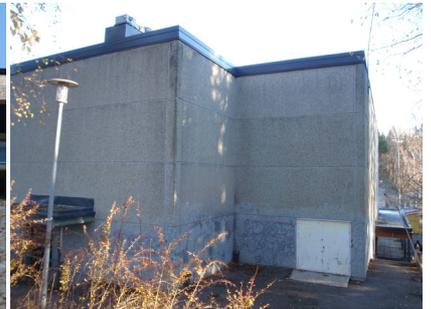
Metsän puolella ja alemman katon päällä on elementtejä sotkettu maalaamalla. Alin elementti ja osa seuraava elementtiä on tullut muita elementtejä selvästi vaaleammaksi maalausten puhdistamisen seurauksena. On suositeltavaa selvittää kuinka estetään julkisivujen maalaus ja alemmalle katolle pääsy. On suositeltavaa harkita kameravalvonnan lisäämistä rakennuksen metsän puolellesivulle ja alemmalle vesikatolle.

Kuva 3 Julkisivuja on sotkettu metsän puolella

- julkisivujen kuntotutkimus
- julkisivujen korjaussuunnittelu
- julkisivupeltien korjaus ja maalaus
- kameravalvonta

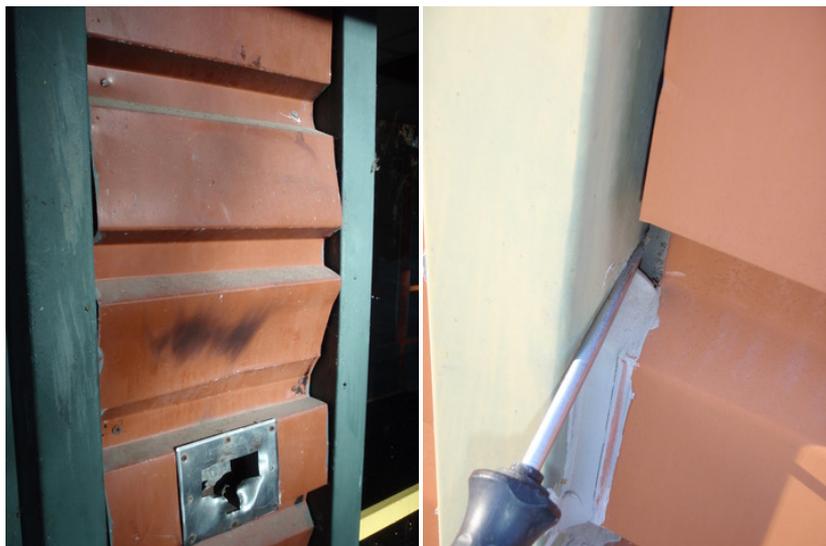
Profiilipeltejä on rikottu, saumoja on tiivistetty elastisella massalla ja peltien maalaus on kulunut. Profiilipellit on syytä korjata ettei rikkoutuneiden peltien tai liittymien kautta pääse vettä seinärakenteen sisään. Pellit on suositeltavaa maalata koska kuluneen maalauksen antama suoja on alkanut heiketä.

Kuva 4 Profiilipeltejä on rikottu sisäänkäynnin vieressä.

Kuva 5 Profiilipeltien maalaus on kulunut, profiilipellin liittymiä on tiivistetty elastisella massalla

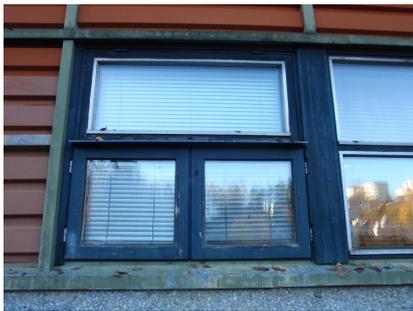
Kuva 1 Yleiskuva toimiston ikkunasta.

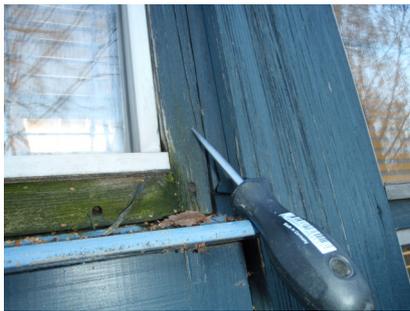
Kuva 2 Puitteen pinta on pehmeä, karmissa on halkeamia ja peitelista on laho.

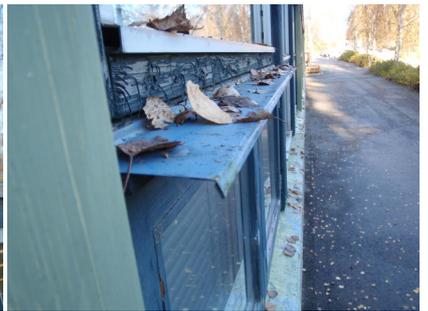
Kuva 3 Ylemmän tuuletusikkunan maalaus lohkeilee, puu on harmaantunut ja syyt ovat tulleet esille.

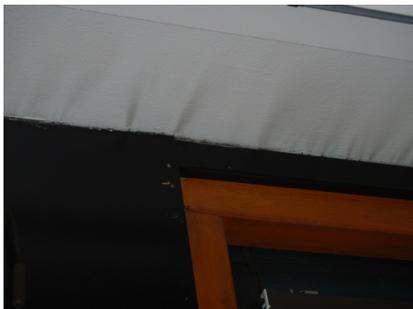
Kuva 4 Ikkunakarmin ja seinän liittymässä on ilmavuoto

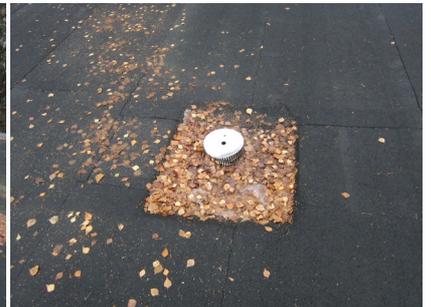
Kuva 3 Kattokaivon lehtisihti on vaurioitunut ja kaivon ympärillä olevat lehdet hidastavat veden poistumista.

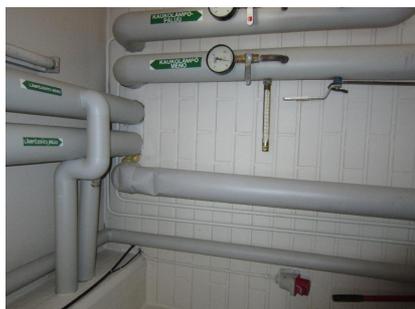
Kuva 1 Yleiskuva lämpöjohtoverkosta

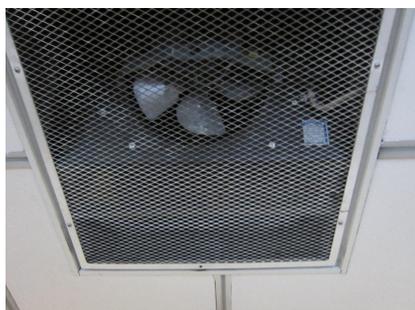
Kuva 1 Yleiskuva tuulikaapin kiertoilmakoneesta.

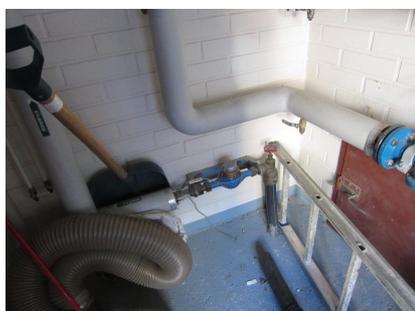
Kuva 1 Yleiskuva vesimittarista ja pääsuluista.

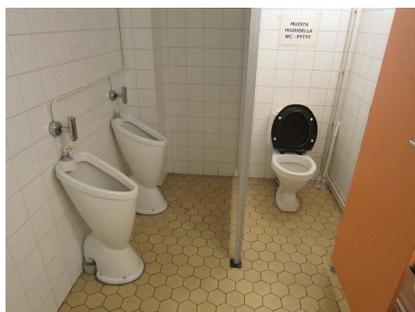
Kuva 1 Yleiskuva vanhoista vesikalusteista

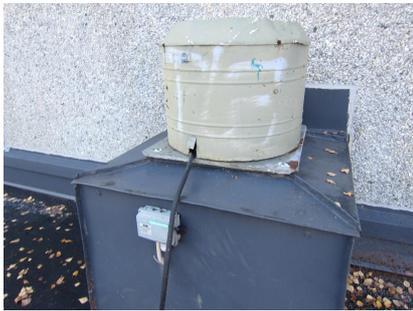
Kuva 1 Yleiskuva hammashoitolan huippuimurista

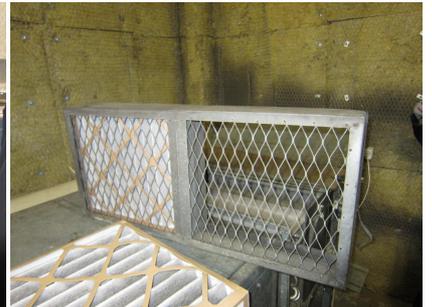
Kuva 3 Yleiskuva suodattimista

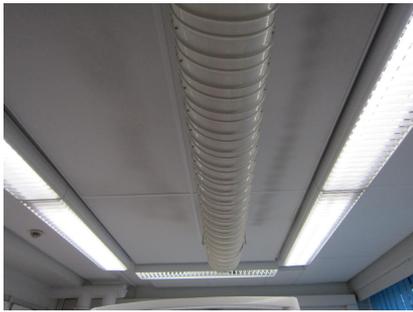
Kuva 1 Tuloilman mukana tulee nokea

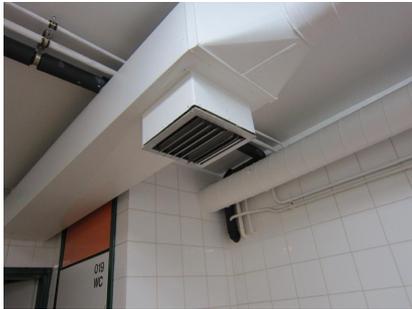
Kuva 1 Voimistelusalin puku-/pesutilojen pääte-elimii

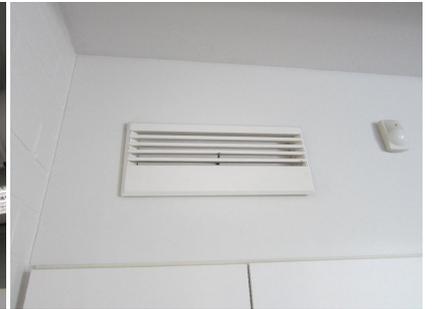
Kuva 3 Yleiskuva tuloilmaelimestä

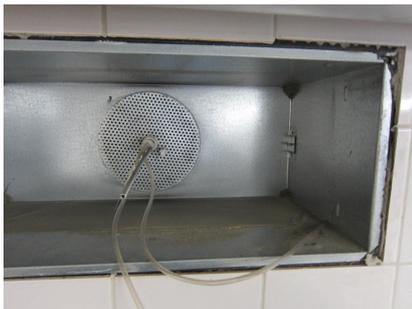
Kuva 4 Tuloilman pääte-elimien tasauslaatikossa on hienoa kivipölyä

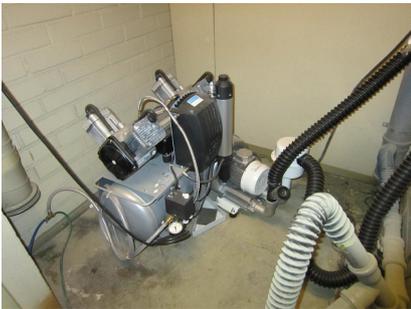
Kuva 1 Yleiskuva uusitusta paineilmakompressorista

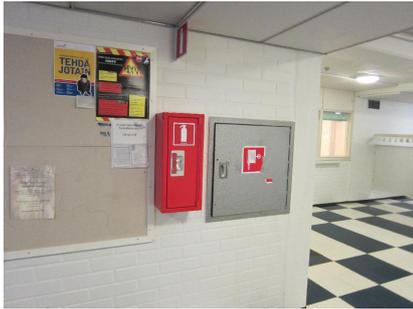
Kuva 1 Yleiskuva alkusammutuskalustosta

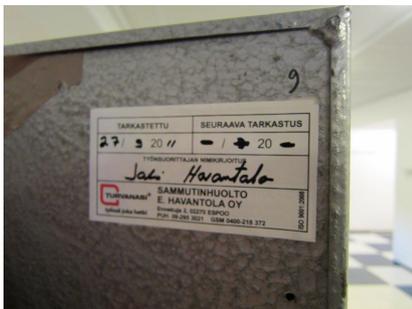
Kuva 1 Palopostit ovat tarkastettuja

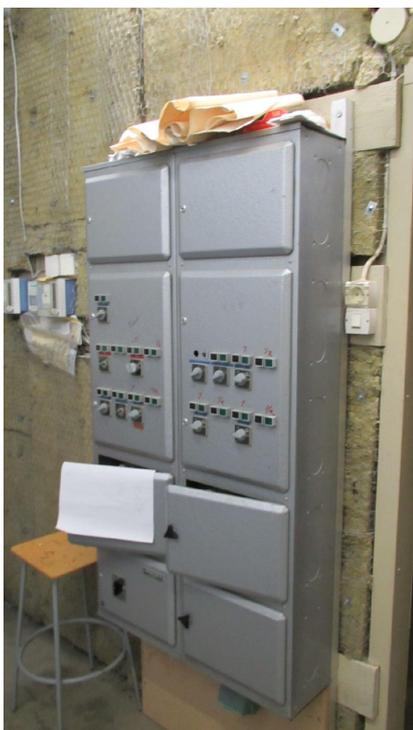
Kuva 4 IV-konehuoneen ryhmäkeskus.

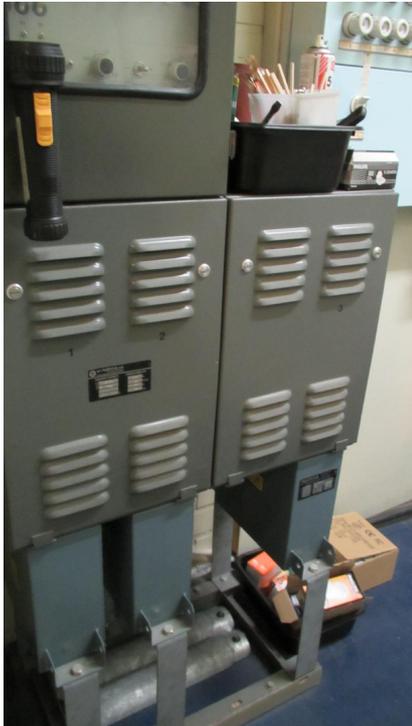
Huoltomieheltä saamien tietojen mukaan kompensointiyksikkö ei ole ollut päällä 9 vuoteen. Kompensointiyksikkö on teknisen käyttöiän loppupuolella ja sen uusimista suosittelemme vuonna 2013 mikäli se on tarpeellinen. Tyypillinen tekninen käyttöikä on 15-25 vuotta.

Kuva 1 Keskitetty kompensointiyksikkö(Nokia)pääkeskushuoneessa

- Seivitetään käytöstä poistamisen syy
- Tarkastetaan kompensointiyksikön tarpeellisuus.
- Suosittelemme uusimaan kompensointiyksikön tarkastelujakson alkupäässä.

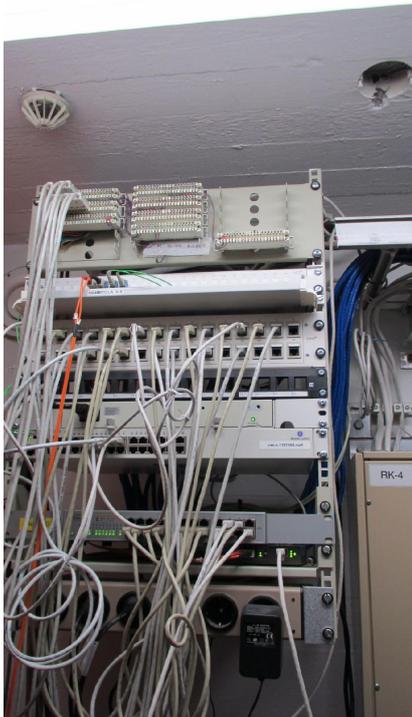
Kuva 1 Ristikytkentäteline hammashoitolassa

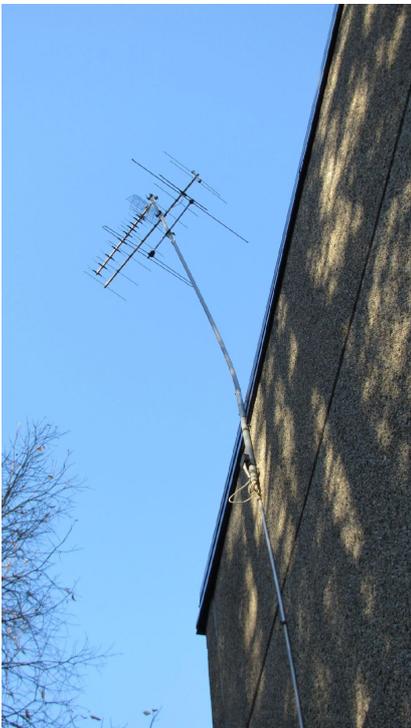
Antennit sijaitsevat katolla.Antennimastoputki on vääntynyt.

Kuva 1 Antennimastoputki vääntynyt.

- Suositellaan teetettäväksi hankittavaksi mahdollisesti olemassa oleva paikkaansa pitävä järjestelmäkaavio.
- Normaalien huoltotoimien lisäksi ei tarvita muita toimenpiteitä.
- Peruskorjauksien yhteydessä verkon uusimistarve kannattaa kartoittaa ja laajentaa ja uusien tarpeen mukaan.

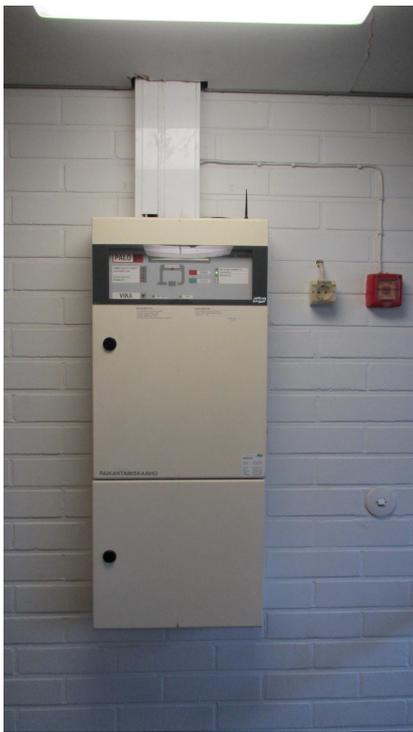
Kuva 1 Paloilmoitinkeskus tuulikaapissa

- Tarkastetaan kaikkien palovaroittimien kiinnitykset sekä toimivuus säännöllisesti.
- Paloilmoitinjärjestelmälle suoritetaan määräysten mukainen kuukausikokeilu säännöllisesti.
- Normaalien käyttö- ja huoltotoimenpiteiden lisäksi ei tarvita muita toimenpiteitä.

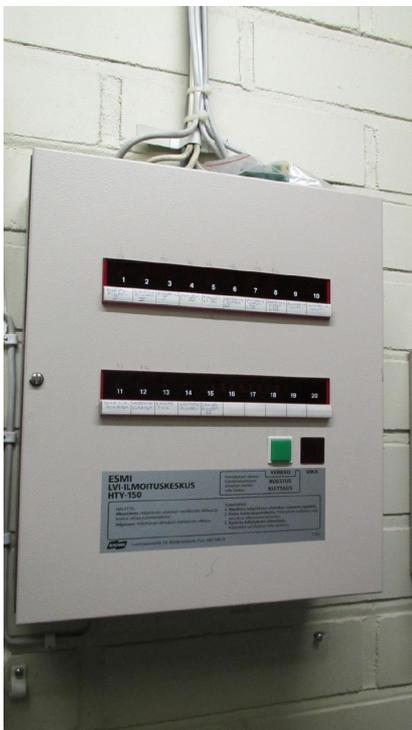
Kuva 1 Lvi-ilmoituskeskus sähköpääkeskushuoneessa

- Normaalien käyttö- ja huoltotoimenpiteiden lisäksi ei tarvita muita toimenpiteitä.
- Peruskorjausten yhteydessä tarpeet selvitetään ja päivitetään vastaamaan käyttäjän tarpeita.

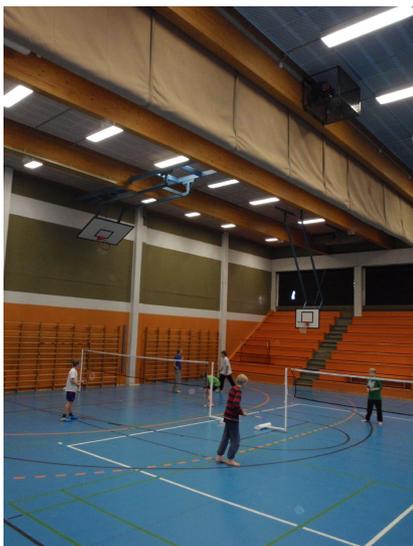
Kuva 1 Yleiskuva urheiluhallista

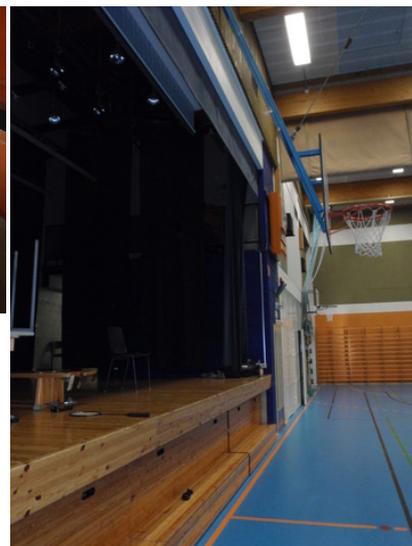
Kuva 3 Näyttämö ulkopuolelta

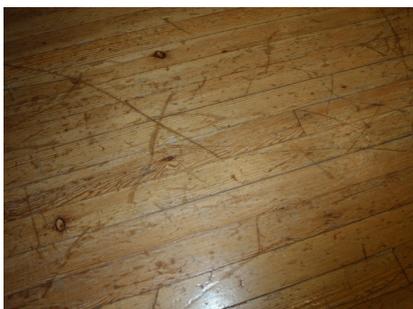
Kuva 4 Näyttämön lattiassa on naarmuja ja lakkaus on kulunut

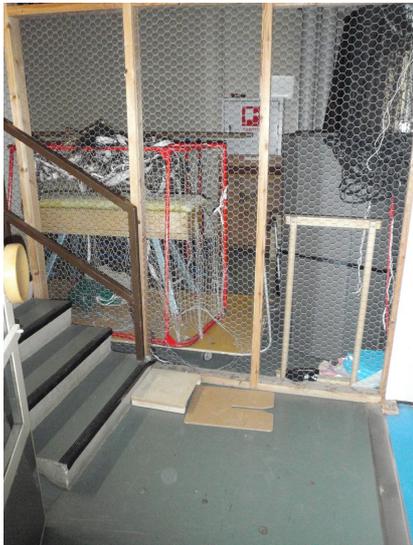
Kuva 1 Näyttämön vieressä oleva varasto

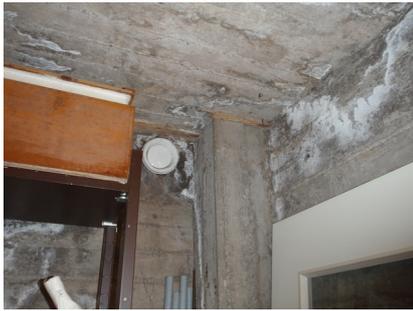
Kuva 4 Kellarivaraston seinissä ja katossa on vesivuotojen aiheuttamia vaurioita

- varastotilojen kunnostaminen ja maalaus
- kellarivaraston vesivuotoreittien selvittäminen ja korjaus

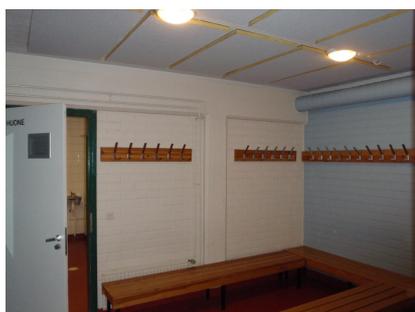
Kuva 1 Yleiskuva suihkutilan pukuhuoneesta

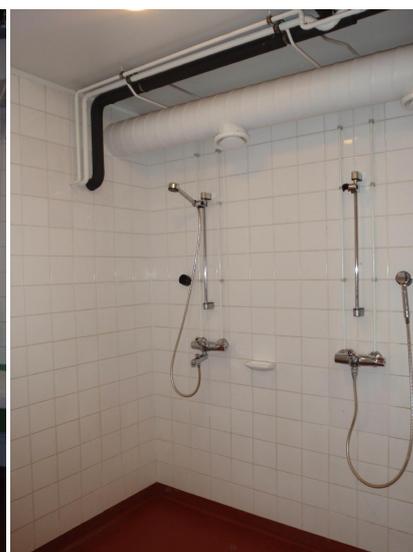
Kuva 3 Yleiskuva suihkutilasta

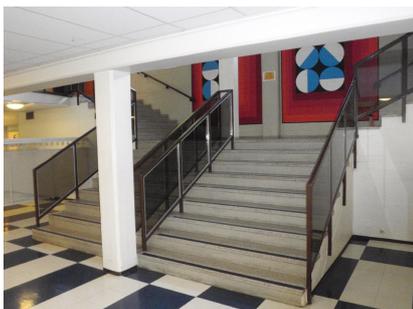
Kuva 1 Yleiskuva katsomoon johtavasta portaasta

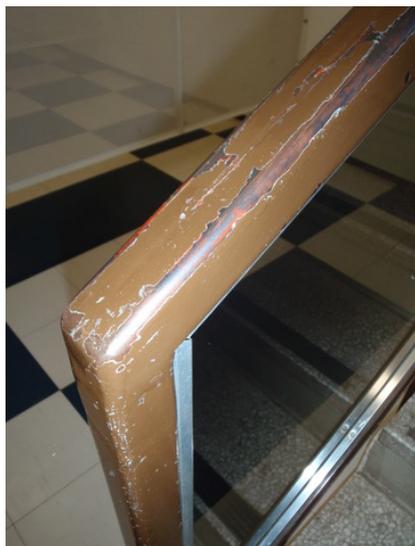
Kuva 4 Portaan kaiteen maalaus lohkeilee
