## KOSTEUSVAURIOKARTOITUS JA PINTAKOSTEUSMITTAUKSET

Hakunilanrinteen koulun voimistelusalirakennus

Hiirakkotie 18  
01200 VANTAA

DELETE TUTKIMUS OY, HELSINKI

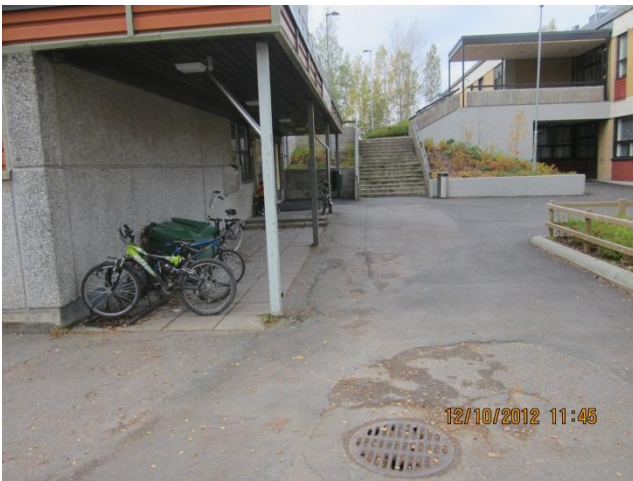
Rakennuksen alapihan puoleiset pintakallistukset näyttävät riittävältä (kuvat 1 ja 2). Yläpihan puolella pintakallistukset ovat melko huonoja ja sateella saattaa salin sisäänkäyntien edustat lammikoitua (kuvat 3 ja 4).

**kuva 1** Pääsisäänkäynnin edustan pintakallistukset vaikuttavat riittävältä.

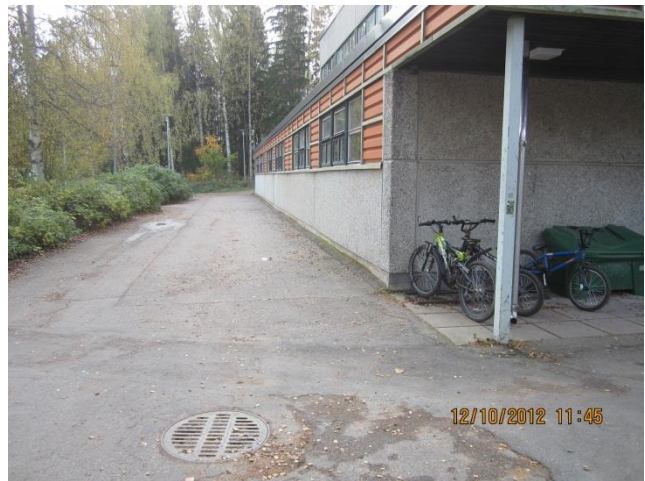
**kuva 2** Kentän puoleisen pihan pintakallistukset ovat kunnossa.

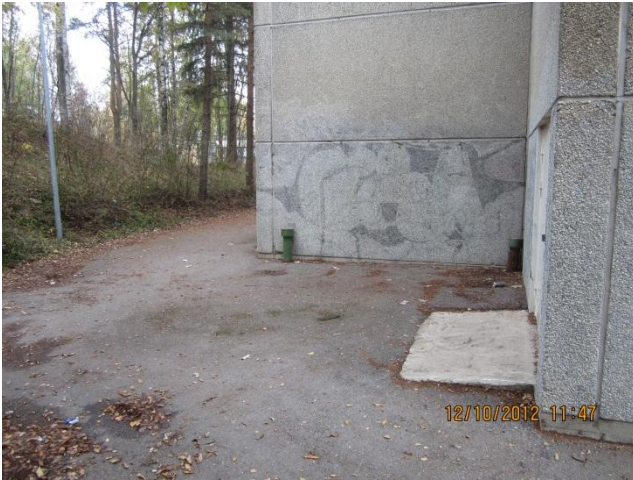
**kuva 3** Liikuntasalin sisäänkäynnin edustan pintakallistukset eivät ole riittävät. Vettä on uittanut lattiarakenteeseen, jonka alla on alustatila (ks. kuva 23).

Pintakallistukset korjataan niin, että sadevedet ohjautuvat pois rakennusvieriltä nopeammin sadevesikaivoihin. Yläpihalla suositellaan penkereen ja pihan väliin vesikourua. **Kattosadevesijärjestelmät puhdistetaan ja pyritään tarkastamaan kattokaivojen kunto säännöllisesti.**

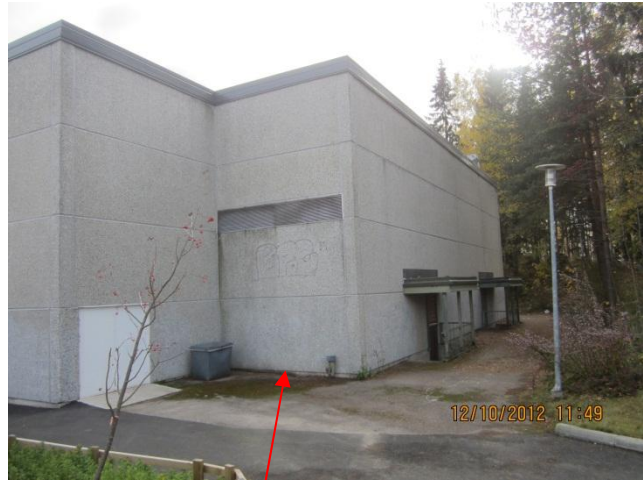
**kuva 4** Liikuntasalin toisen sisäänkäynnin edusta on sammaloitunut kohdasta, josta sadevedet poistuvat hitaasti. Lisäksi seinänvierellä on paha **painauma**.

Rakennuksessa on teräsbetoniset perustukset ja pääosin teräsbetonirakenteinen runko. Alapohjat ovat maanvaraisia teräsbetonilaattoja. Sokkelit ovat maalaamatonta betonia eikä niissä havaittu kosteussuojaa maanrajassa. Yläpihalla on seinänvierellä paha painauma (kuva 4), joka aiheuttaa kosteusrasitusta alapohjaan ja alustatilan perusmuuriin.

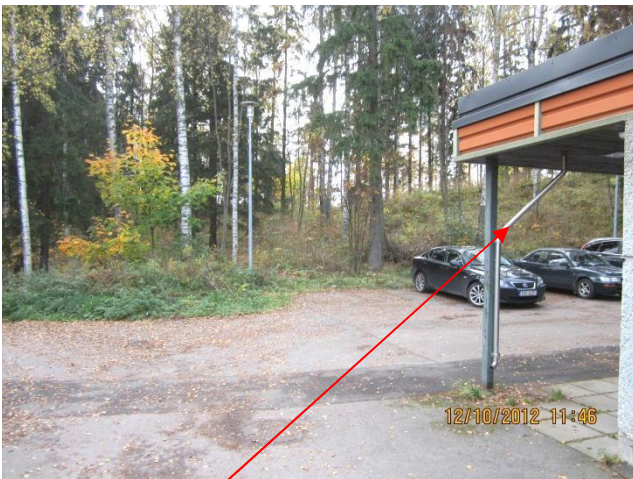
Kattosadevedet ovat alemmalta vesikattotasolta johdettu syöksytorvin suurimmaksi osaksi suoraan pihan asfalttipintojen kautta sadevesikaivoihin (kuva 5). Ylemmältä vesikattotasolta sadevedet ovat johdettu viemäroinnein sisätilojen kautta ilmeisesti suoraan sadevesikaivoihin (kuva 6). Täyttä varmuutta asiasta ei ole, koska kaikkia tarvittavia piirustuksia ei ollut käytettävissä.

**kuva 5** **Syöksytorvet** johtavat sadevedet alemmalla vesikatolta pihatasolle.

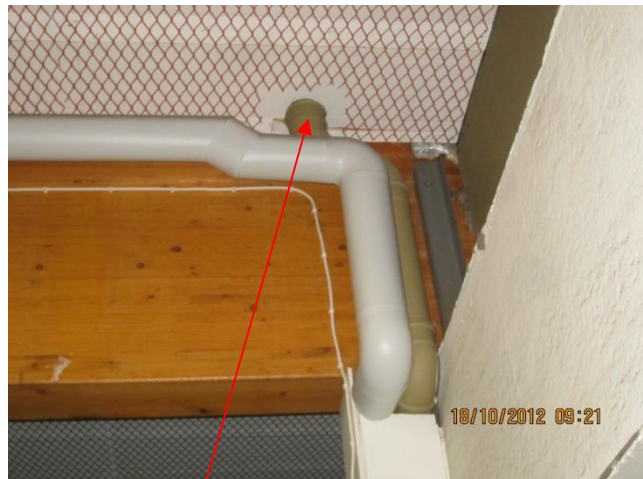
**kuva 6** Ylemmältä vesikatolta johdetut sadevesien **poistoputket** kulkevat sisätilojen kautta.

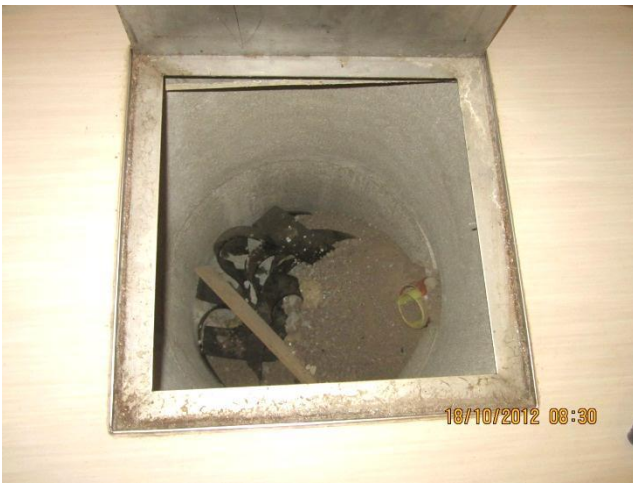
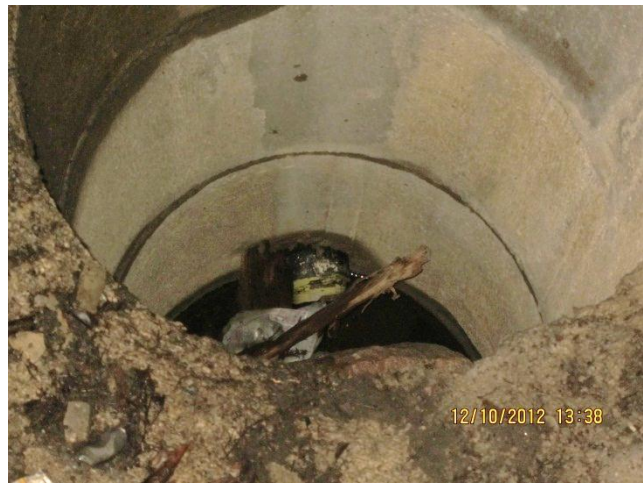
Rakennuksen ympärillä, alapohjan alla ja alustatilassa on suunnitelmien mukaiset muoviputkesta tehdyt salaojat ja betonirenkaista tehdyt salaojakaivot. Tutkitut kaivot olivat käyntipäivinä kuivat mutta niissä oli jonkin verran ylimääräistä tavaraa, roskaa yms. (kuvat 7 ja 8).

| <b>kuva 7</b> | Hammashoitolan pukuhuoneen WC:ssä sijaitsevassa salaojakaivossa on ylimääräistä tavaraa. | <b>kuva 8</b> | Yläpihalla olevassa salaojakaivossa on roskaa ja muuta ylimääräistä tavaraa. |

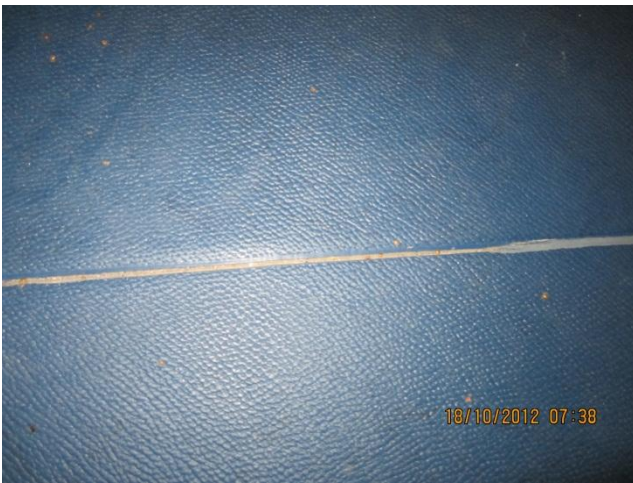
**kuva 9** Ravistelutilassa 013 on muovimaton sauma revennyt.

**Pesutilojen lavuaarien kosteusvaurioituneet tasot ja saumoista revenneet muovimatot uusitaan.** Samassa yhteydessä voidaan lattiakaivot uusita muovisiksi.

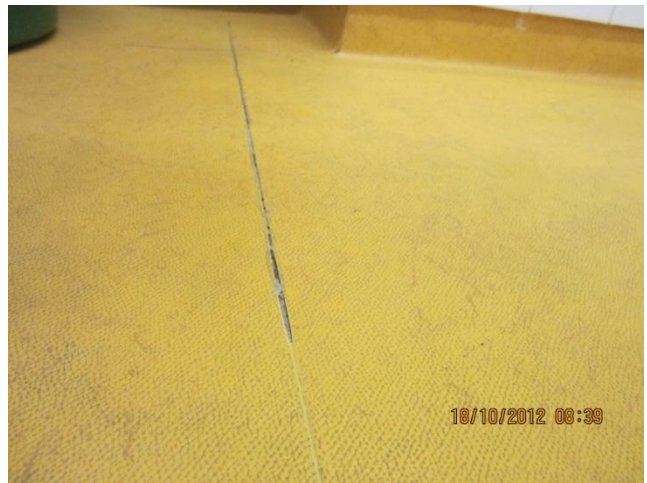
**kuva 10** Ravistelutilassa 016 on muovimaton sauma revennyt.

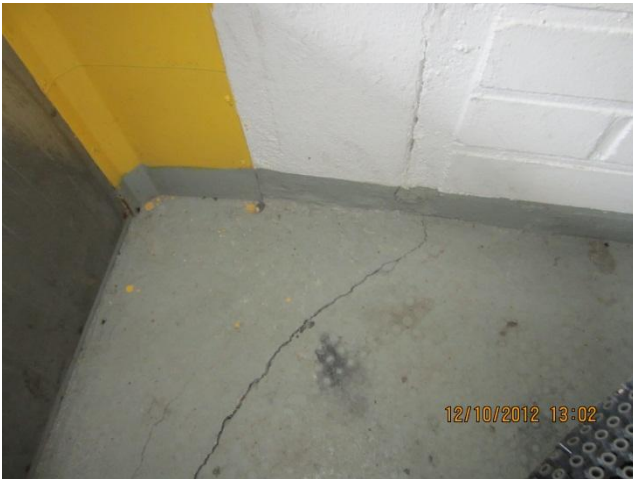
**kuva 11** Tuulikaapin 037 lattiassa on halkeama.

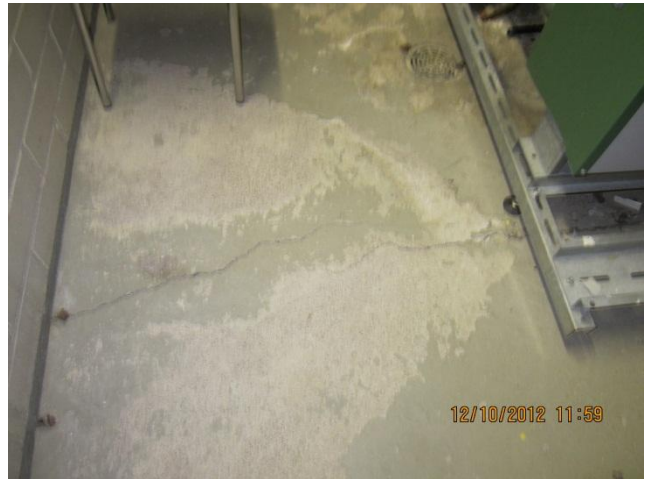
**kuva 12** Lämmönjakuhuoneen 029 lattiassa on halkeamia.

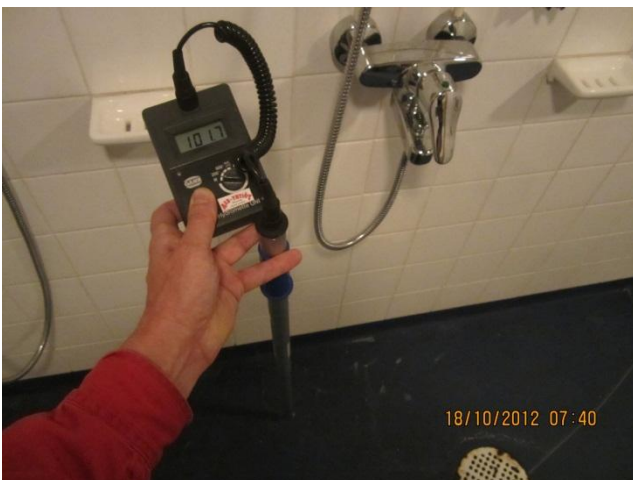
Mittalaitteen maksimilukema on n. 170. Märkätiloissa ja pukuhuoneissa pintakosteusarvot vaihtelivat pääosin välillä 70 – 80, mutta myös yli 90 lukemia saatiin useita. Ne vastaavat jo koholla olevia kosteusarvoja. Muissakin huonetiloissa saatiin joitakin hieman kohonneita arvoja. Mitatut pintakosteusarvot ovat merkitty pohjapiirustukseen, jossa selvästi koholla olevat lukemat ovat ympyröity. Muita korkeammat arvot voivat johtua veden käytöstä tai siivoustoimista ja todennäköisesti kosteutta on päässyt muovimattojen saumoista mattojen alle.

**kuva 13** Pesuhuoneen 009 lattiasta saatiin koholla oleva pintakosteuslukema.

**Märkätilojen pintakosteusmittaukset antavat aiheen epäillä jonkinlaisia kosteusvaurioita alapohjassa. Tulosten johdosta on aihetta jatkotutkimuksiin. Samat asiat koskevat myös pohjakerroksen isoa varastotilaa ja alustatilaa.**

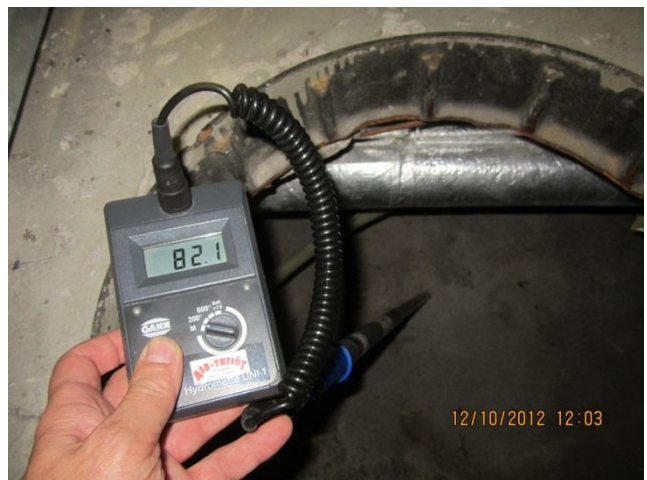
Putkikanaalin pohjalta saadut tulokset ovat normaalilla tasolla (kuva 14).

**kuva 14** Putkikanaalin (LJH) pohjalta mitattiin pintakosteus, joka on normaalilla tasolla.

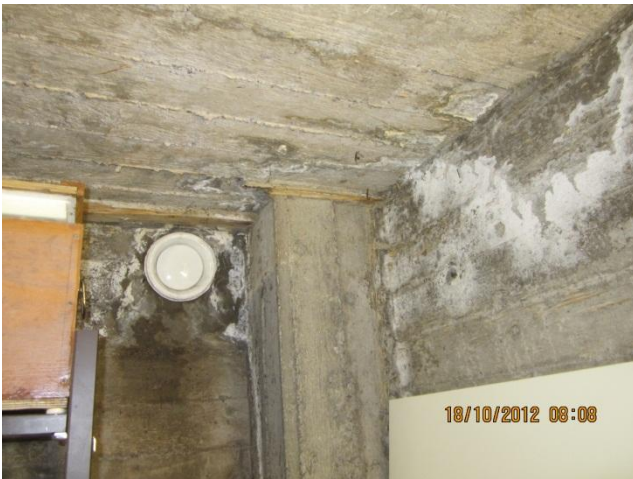
Pintakosteuksia mitattiin myös entisen alustatilan, nykyisen varaston seinistä ja katosta. Saadut arvot ovat selvästi koholla (välillä 115 – 145).

**kuva 15** Varastotilan seinissä on runsaasti kosteusvauriojälkiä.

**Varaston ja alustatilan osalta on tutkittava varsinkin sokkelin ulkopuoliset kosteussulut ja liikuntasalin välipohjan kosteus ja rakenteiden kunto yläpihan sisäänkäynnin luota. Hammashoitolan tiloissa selvitetään lattian kosteus porareikämittauksin.**

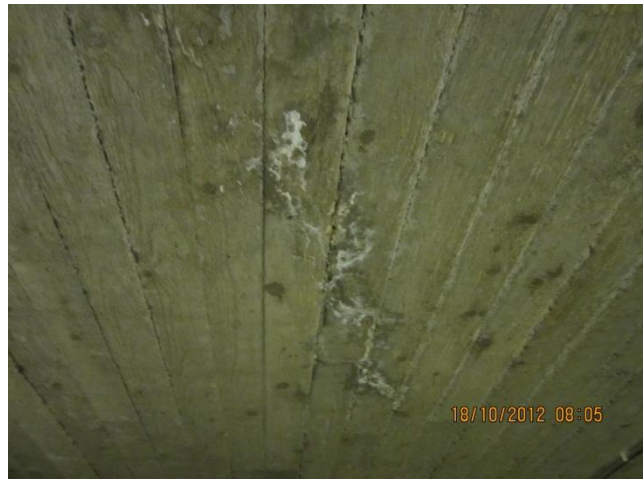
**kuva 16** Myös varaston katossa, liikuntasalin alla, on kalkkijälkiä.

Varastotilan (ent. alustatila) katossa on selviä kosteusvauriojälkiä (kuva 16) ja pintakosteudet olivat selvästi koholla. Vauriot voivat johtua liikuntasalin välipohjarakenteeseen päässeestä kosteudesta. Yläpihan puoleiset pintakallistukset ovat riittämättömiä, josta syystä sadevesiä voi päästä sokkelin vaakasauman ja ulko-oven alakarmien epätiiviyyskohtien kautta välipohjaan liikuntasalin joustavan puulattian alle (kuvat 22 ja 23). Muissa väli- ja yläpohja-rakenteissa ei havaittu kosteusvaurioita.

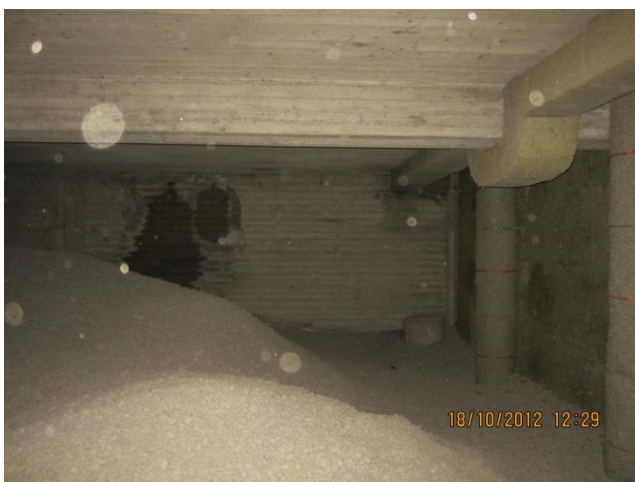
Alustatilassa, pääsisäänkäynnin puoleisessa sokkelissa on pahoja vuotojälkiä (kuva 17). Ulkoseinän vierellä on samalla kohdalla pensaskasvustoa.

**kuva 17** Alustatilan pääsisäänkäynnin puoleisessa seinässä on kosteusjälkiä.

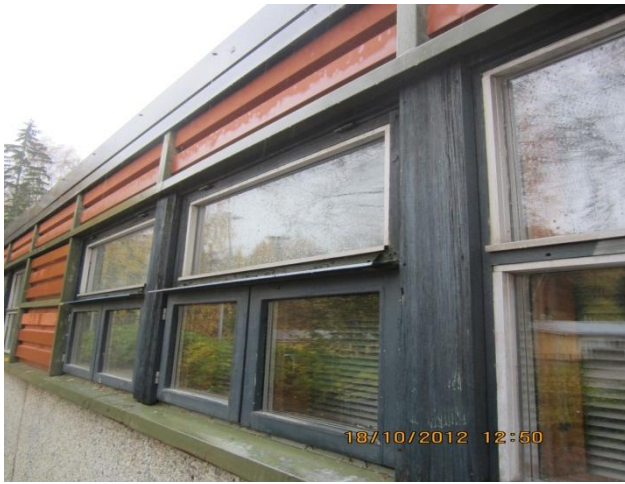
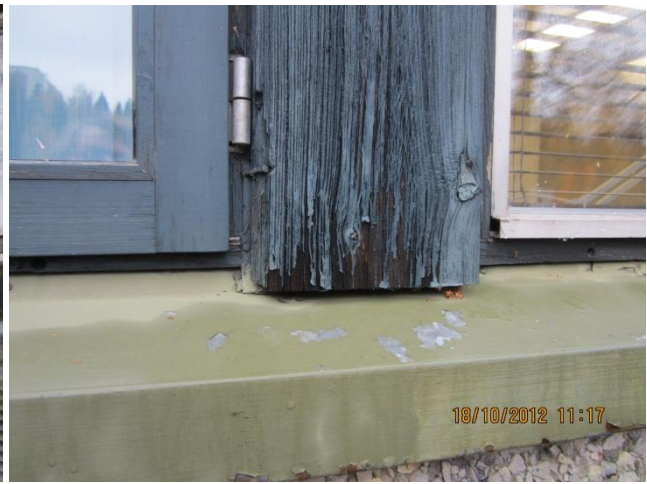
Ikkunat ovat avattavia tai kiinteitä ikkunoita, joissa on 3-kertaiset umpiolasielementit. Avattavat ikkunat ovat lähinnä hammashoitolan tiloissa. Ikkunat ovat maalattu ja niiden ulkopinnat ovat kuluneet ja maali halkeillut (kuvat 18 ja 19). Ikkunoiden sisä-pintojen kunto on vielä hyvä tai tyydyttävä, tiivisteet olivat ehjiä.

| <b>kuva 18</b> | Ikkunoiden ulkopinnat ovat kuluneet. | <b>kuva 19</b> | Varsinkin ikkunoiden välissä oleva pystylaudat ovat huonossa kunnossa. |

**Ikkunoiden ulkopinnat huoltomaalataan ja välilaudat uusitaan. Umpio-lasielementtien väliset elastiset kittaukset uusitaan, mikäli ovat alkuperäisiä.** Ikkunoiden tiivisteet tarkastetaan ja puutteet korjataan. Huonetilan 065 ulkoseinän levyrakenteen kunto tarkastetaan.

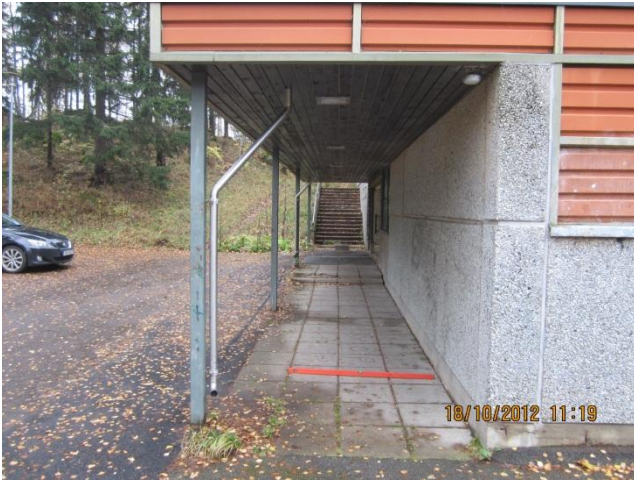
**kuva 20** Pääsisäänkäyntien luona on katokset rakennuksen molemmilla puolilla.

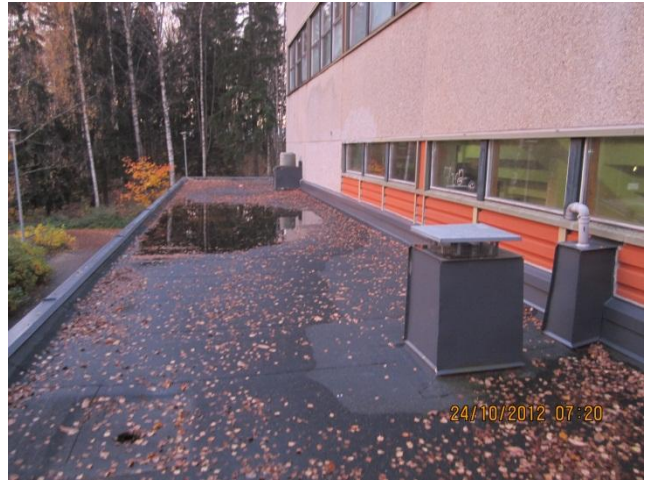
Vesikatto on tasakatto ja se on kahdessa tasossa. Katoilla ja katoksissa on bitumihuopakate. Sadevesiä jonkin verran lammikoitunut vesikatoille, koska puiden lehdet ovat tukkineet kattokaivoja (kuva 21). Sadevesien hidas poistuminen vesikatoilta lisää kosteusvaurioriskiä. Vesikatto on ilmeisesti uusittu, koska räystääs- / reunapellit näyttivät uusilta.

**kuva 21** Sadevettä on lammikoitunut sekä alemmalle että ylemmälle vesikattotasolle.

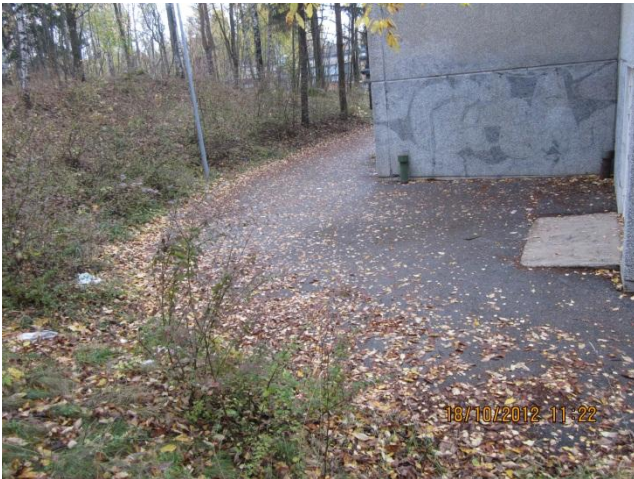
**kuva 22** Yläpihalla sadevesi saattaa valua kohti liikuntasalin sisäänkäyntiä.

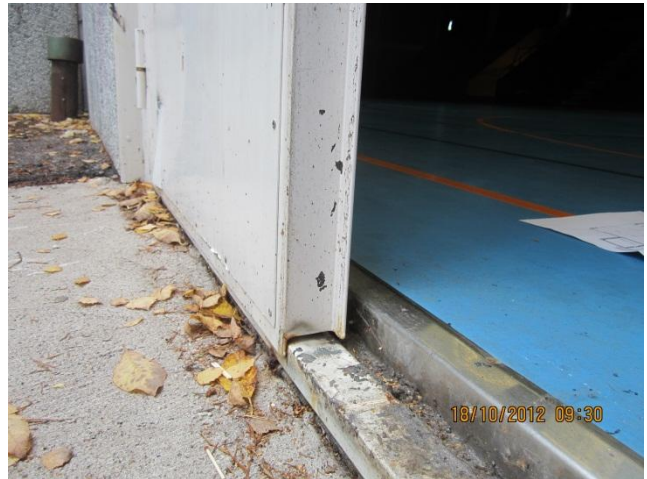
**kuva 23** Sadevesiä voi päästä liikuntasalin joustavan puulattian alle.

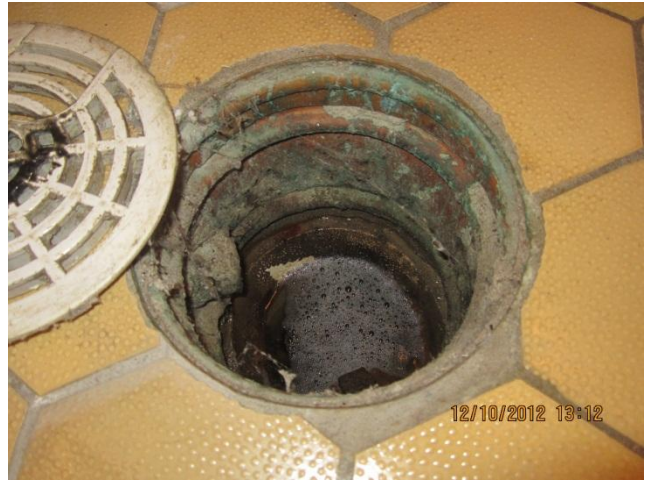
**kuva 25** Aulan wc:n lattiakaivo.

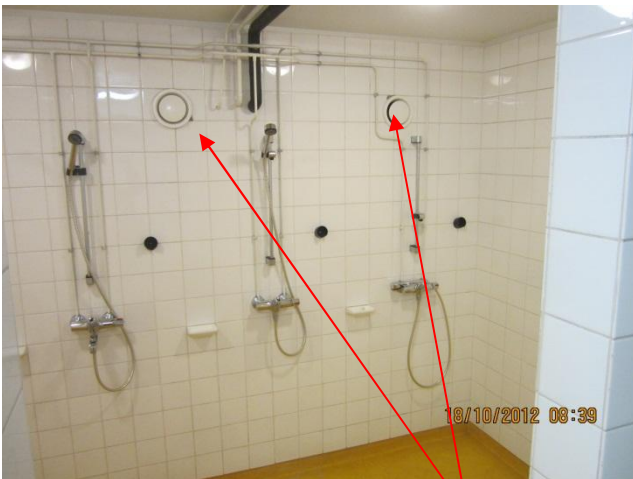
**kuva 26** Pesuhuone 008. Laattojen paloja irronnut venttiileiden kohdalta.

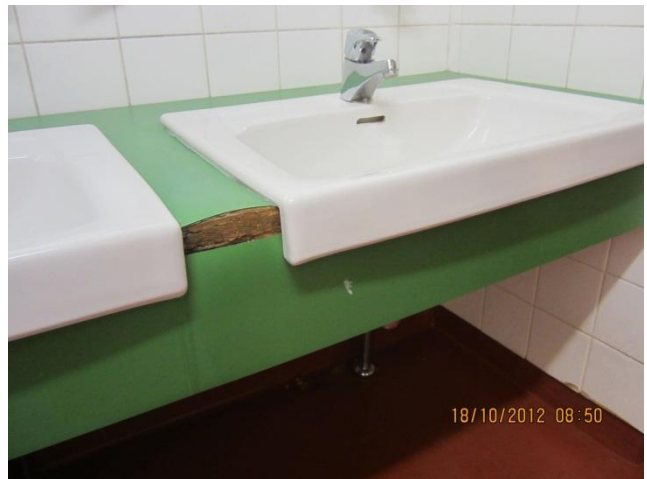
**kuva 27** Ravistelutilan 023 lavuaaritasoissa on kosteusvaurioita.

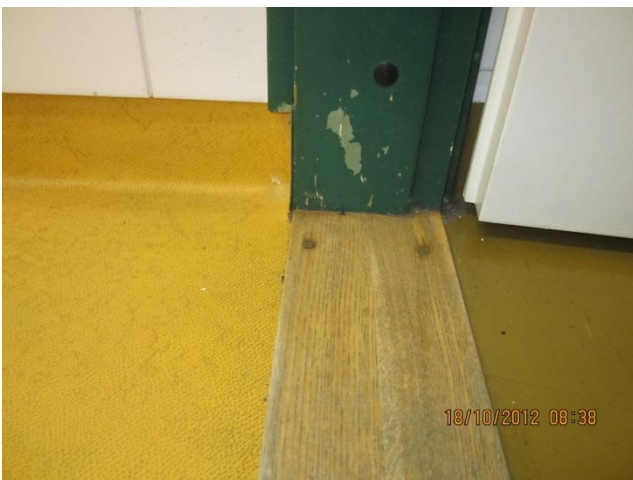
**kuva 28** Pukuhuoneen 015 ja ravistelutilan 016 välinen kynnyks on matala puulista.

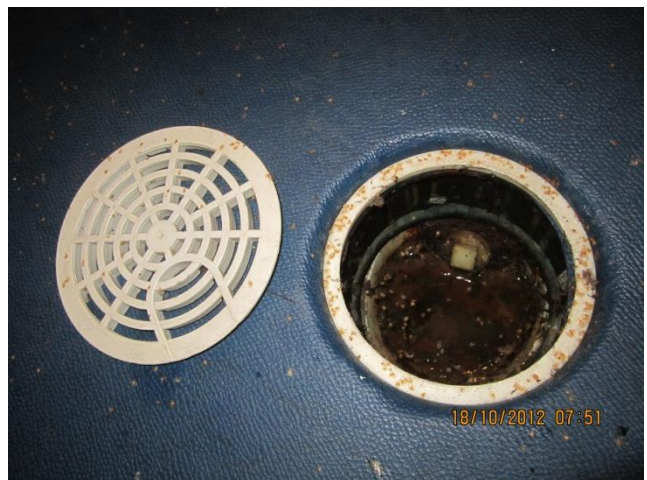
**kuva 29** Ravistelutilan 013 lattiakaivo. Kaivon ympärillä on puhallusilman mukana tullutta koivun siementä.

Pesu- ja pukuhuonetiloja palveleva tuloilmakone on jonkin verran päästänyt epäpuhtauksia, mm. koivun siemeniä, sisätiloihin (kuva 29). Todennäköisesti raitisilmasuodattimissa on ohivuotoja.

Tuloilmakoneiden suodattimien tiivistykset on tarkastettava ohivuotojen minimoimiseksi.

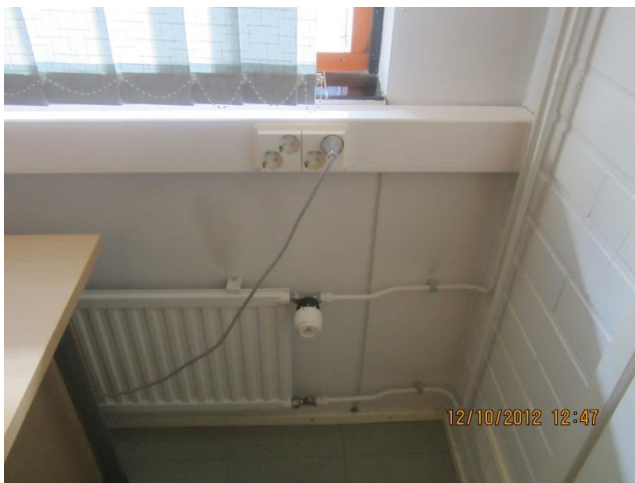
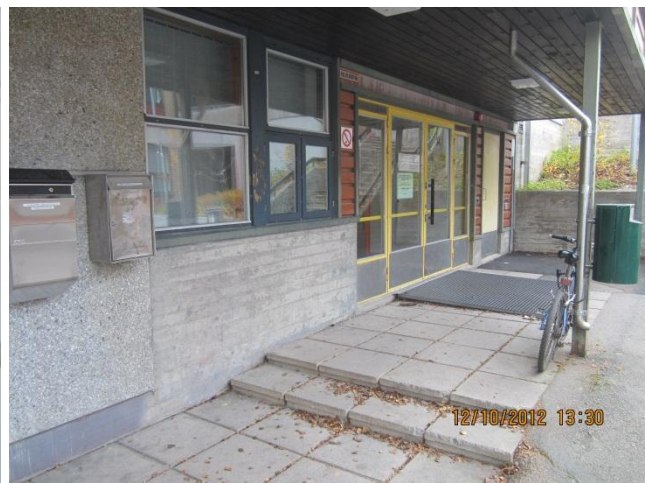
Pääsisäänkäynnin viereisen huonetilan (065) rakenne on altis kosteusvauriolle. Seinän sisäpinnassa ikkunan alla on puulevy, joka on voinut saada kosteutta sokkelin vaakasauman kautta (kuvat 30 ja 31). Maanpinta on korkeammalla kuin huonetilan lattiapinta. Kouluisännän mukaan talvisin ikkunan alle kerääntyy lunta.

| <b>kuva 30</b> | Huoneen 065 ulkoseinässä, ikkunan alla, on puulevytys. | <b>kuva 31</b> | Kosteutta voi päästä rakenteeseen sokkelin vaakasauman kautta. |

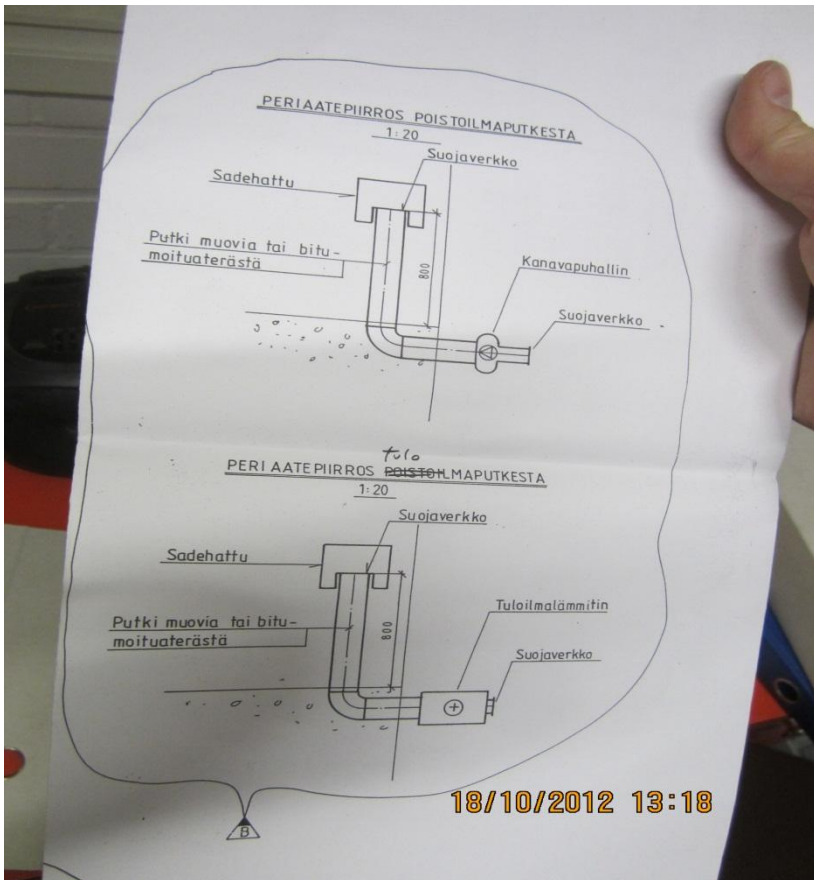
Alustatilan ja varaston tuuletuksesta on tehty muutospäätös v. 1999 (kuva 32), mutta suunnitelmat ovat jääneet toteuttamatta.

kuva 32 Periaatepiirros poisto- ja tuloilmaputkesta.

**Alustatilaan ja pohjakerroksen varastotilaan on saatava koneellinen ilmanvaihto.**

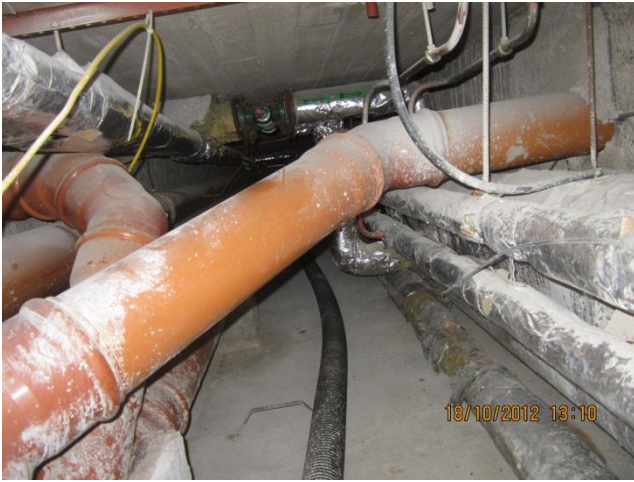
**kuva 33** Hammashoitolan käytävän alla kulkeva putki-  
kanaali.

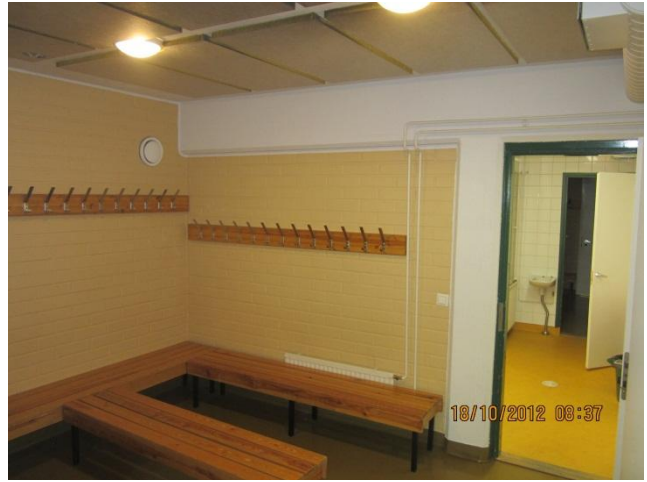
**kuva 34** Pukuhuoneessa 015 on eristämättömiä lämpö-  
putkia.
