HAKUNILANRINTEEN SIVUKOULU

LVIRS-TEKNINEN KUNTOARVIO

Helsingissä 25.06.2003

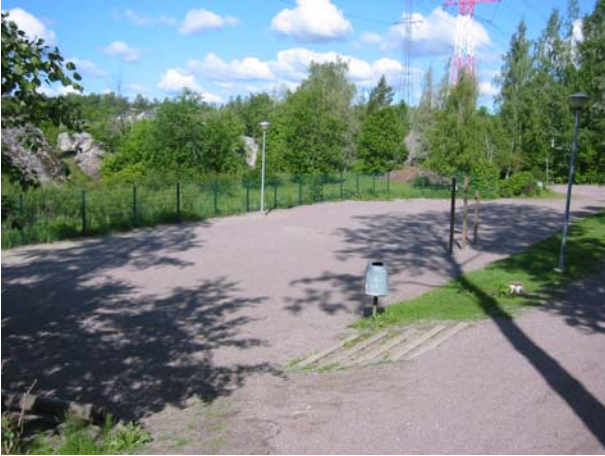
Sorapäälysteinen leikkikenttäalue on kokonaisuudessaan tyydyttävässä kunnossa.

KUVA 1: Yleiskuva sorapäälysteisestä piha-alueesta.

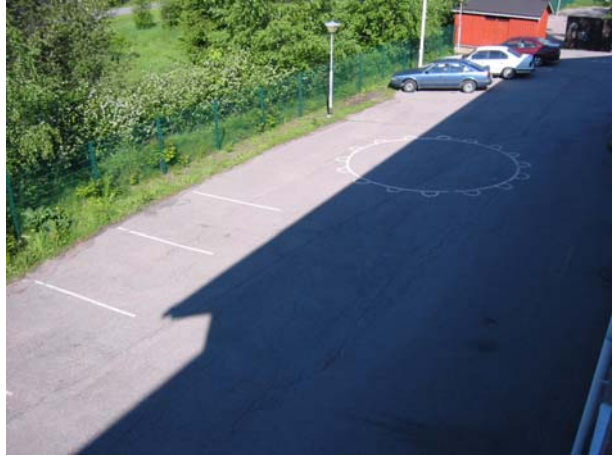
Asfaltoidun piha-alueen kunto on kokonaisuudessaan tyydyttävä.

KUVA 2: Yleiskuva asfaltoidusta piha-alueesta.

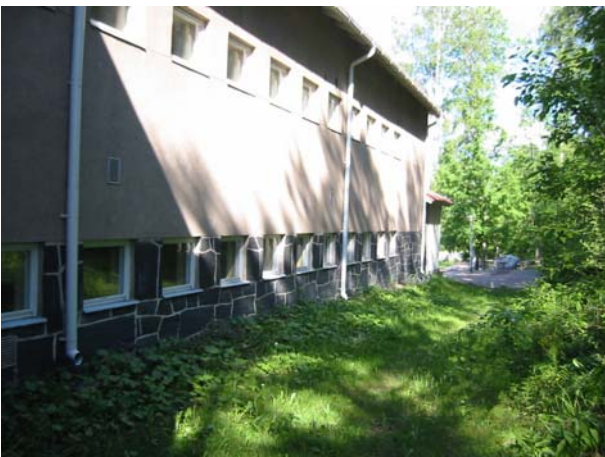
KUVA 3: Kuva rakennuksen itäsivustalta.

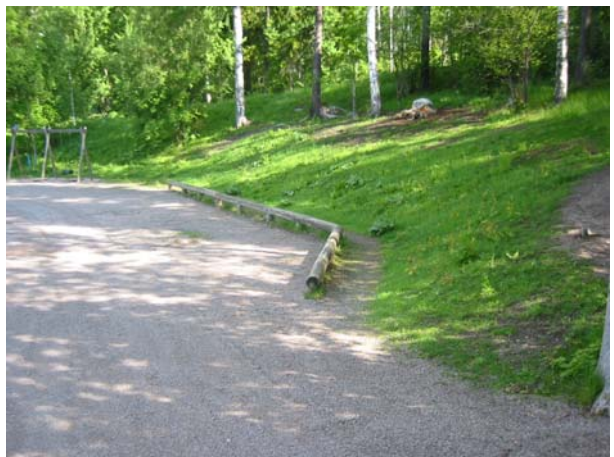
Kouluisännän, Irma Riihelän kertoman mukaisesti piha-alueen pohjoisosassa sijaitsevan sorapintaisen leikkikenttäalueen itäisivustalla on matala, puurakenteinen kaide, mikä aiheuttaa turvallisuusriskin talvisin koulun oppilaiden laskiessa mäkeä rinteessä, jonka alaosassa ko. kaide sijaitsee.

KUVA 4: Kouluisäntä I. Riihelän kertoman kuvan tukki turvallisuusriski talvisin.

Urheilu- ja leikkikenttävarusteiden osalta alueen itäisivustalla oleva puukaide suositellaan poistamaan kouluisännän toivomuksen mukaisesti. Muilta osin urheilu- ja leikkikenttävarusteiden kunnostaminen arvioitiin suoritettavaksi 10-vuoden tarkastelujakson puolessavälissä.

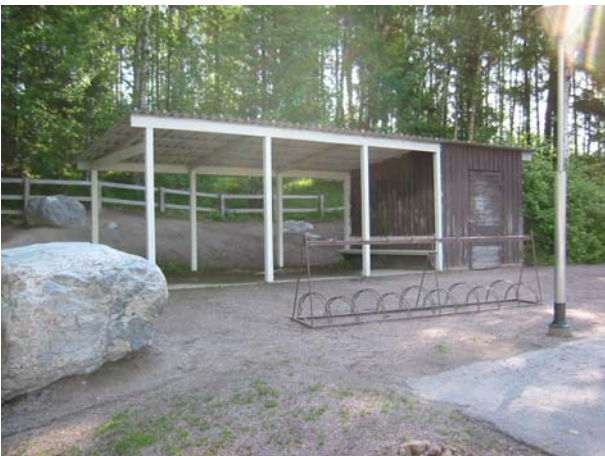
Varaston ulkoseinien maalipinnoilla esiintyi hilseilyä ja mekaanista kulumista.

KUVA 5: Piha-alueella sijaitseva varasto- /

Ulkoiluvälinevaraston ulkopuolen huoltomaalaus n. 3 vuoden kuluessa.

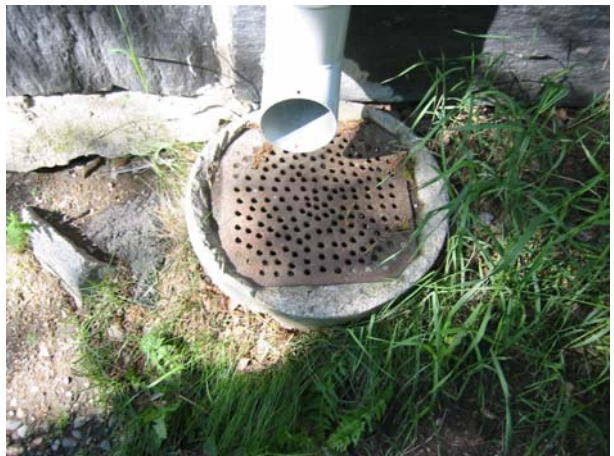
Rakennuksen katolta tulevat sade- ja sulamisvedet on johdettu kouruilla ja syöksytorvilla rakennuksen vierustalla, syöksytorvien alapuolella oleviin kaivoihin. Kaivoissa ja syöksytorvissa ei ole saattolämmitystä. Rakennusta ympäröivän salaojarakenteesta tai sen olemassa olosta esim. tarkastuskaivoista, ei tehty havaintoja. Rakenteista tehdyt havainnot viittaavat siihen, että jos rakennuksen ympärillä on salaojarakenne niin kattovesien poistojärjestelmä liittyy suoraan siihen.

KUVA 6: Kattovedet on ohjattu

sadevesikaivoihin.

Salaojarakenteiden olemassaolo / niiden toiminta sekä kattovesien ja salaojarakenteiden toisiinsa liittyminen tulee selvittää tarkemmin rakenteeseen kohdistuvalla kuntotutkimuksella. Katolta tulevien sade- ja sulamisvesiä ei tule johtaa salaojarakenteisiin vaan niille tulee asentaa oma järjestelmä.

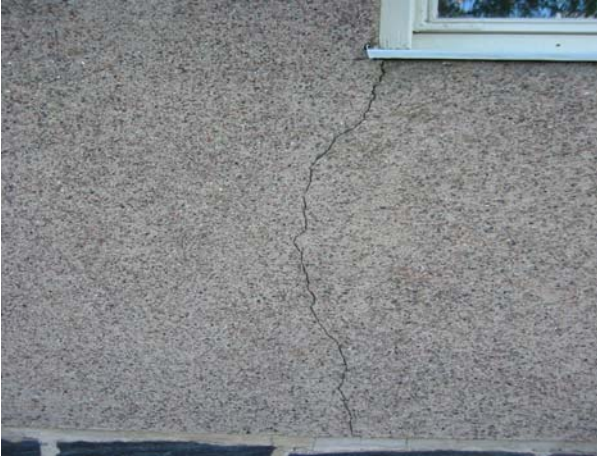
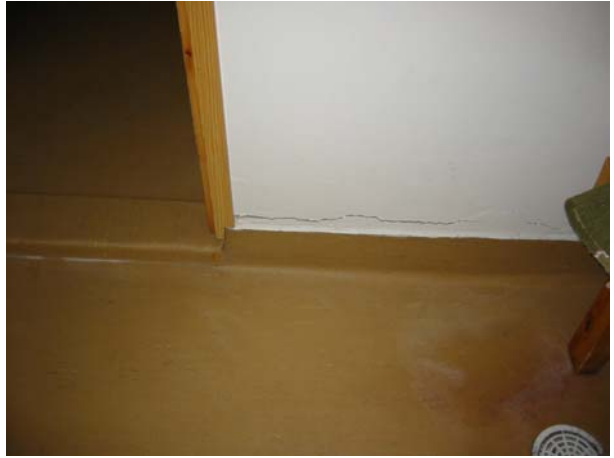
Rakennuksen ulkoseinistä ja sisätilojen rakenteista tehtyjen havaintojen mukaisesti rakennuksen eteläpäädyn perustusrakenteissa on esiintynyt painumista, mikä aiheuttanut halkeilua rakenteissa.

KUVAT 7 ja 8: Rakennuksen eteläpäädyn rakenteissa esiintyi halkeamia mitkä viittaavat perusrakenteiden painumiseen.

Rakennuksen eteläpäädyn rakenteissa olevien halkeamien syntymisen ajankohta on syytä selvittää sekä seurata halkeamissa tapahtuvia muutoksia. Mikäli halkeamissa ei tapahdu merkittäviä muutoksia ei havaitun halkeilun arvioitu antavan aiheutta kunnostus- tai korjaustoimenpiteille.

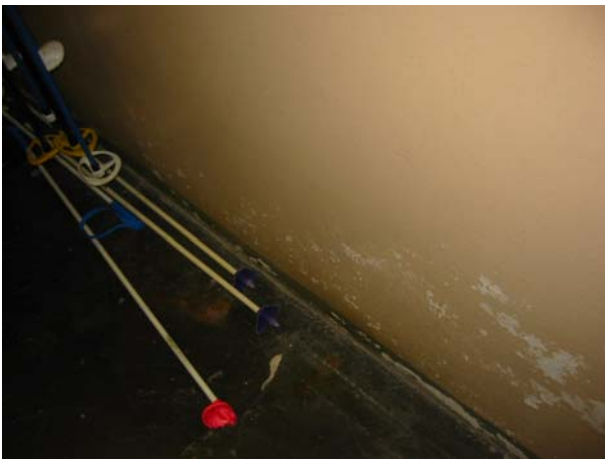
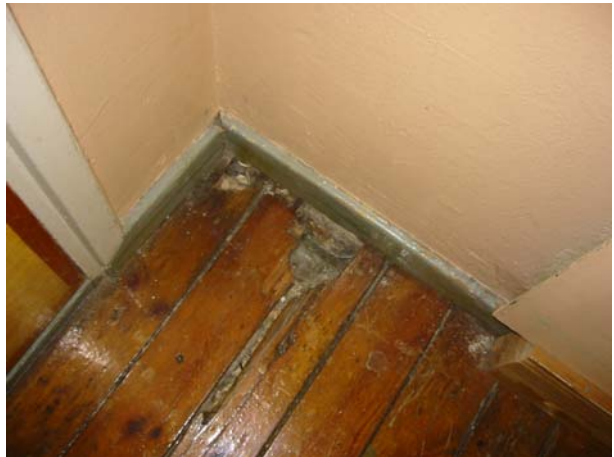
Merkittävimmät havainnot vaurioista tehtiin pohjakerroksen luokkahuoneesta (kellariluokka), jossa on puurakenteinen (koolattu) lattia. Maanvaraisen lattiarakenteen verhoilemista puurakenteella ei voida pitää suositeltavana ja rakenteen kunto on syytä selvittää ennen seuraavia pintarakenteiden kunnostustoimenpiteitä.

KUVAT 9 ja 10: Maaperää vasten olevissa rakenteissa esiintyi merkkejä rakenteeseen pääsevistä kosteudesta. Kellariluokan lattia puurakenteinen ja sen kunto syytä selvittää.

Pohjakerrosten tiloihin kohdistuvien kunnostustoimenpiteiden yhteydessä tulee huomioida ettei maaperää vasten olevia rakenteita tule verhoilla materiaaleilla mitkä eivät kestä vähäistä, maaperästä tulevaa kosteutta tai materiaaleilla, jotka estävät mahdollisesti maaperästä rakenteisiin pääsevän kosteuden haihtumista.

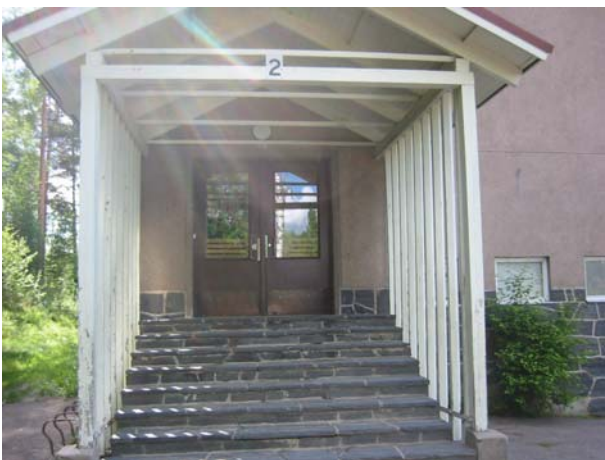
KUVA 11: Koulun pääsisäänkäynti.

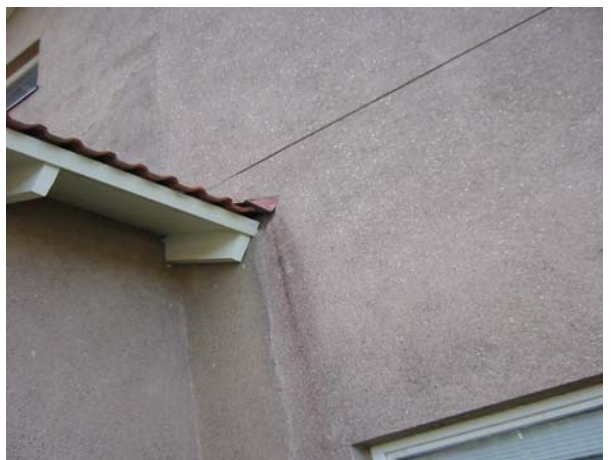
KUVA 12: Pääsisäänkäynnin katoksen liittymästä ulkoseinään kosteusrasitusta.

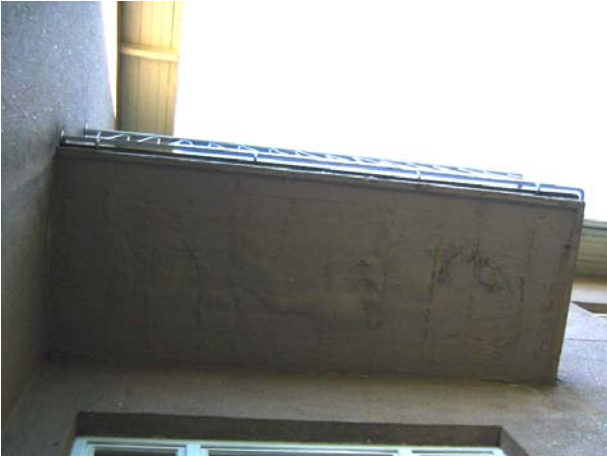
KUVA 13: Rakennuksessa on yksi parveke. Laatan alapinnassa on merkkejä vaurioista.

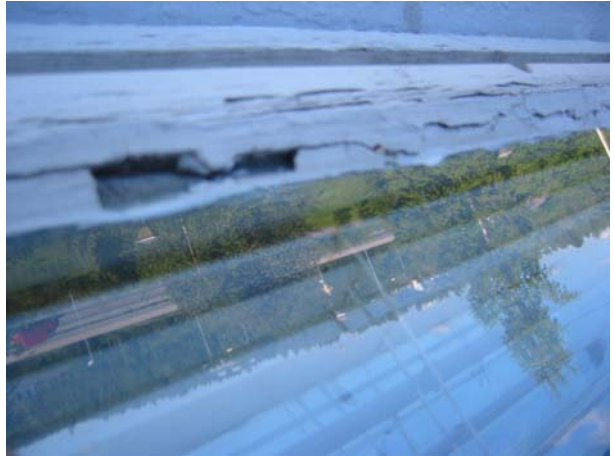
Puuikkunoiden ulkopuitteissa esiintyi maalipinnan hilseilyä sekä lasitusten kittauksissa vaurioita. Merkittävimmät vauriot havaittiin rakennuksen etelä- ja länsisivustoilla sekä pohjakerroksen, lähellä maanpintaa olevissa ikkunoissa. Ikkunoiden heloituksissa ja niiden toiminnallisuudessa esiintyi puutteita. Koetinpiikillä pistekoemaisesti tehdyn tarkastelun mukaisesti ikkunoiden puuosat olivat vielä suhteellisen kovia ja siten vielä kunnostettavissa.

KUVA 14: Ikkunan kittauksissa esiintyi tarvetta rakenteiden kunnostamiselle.

Ikkunoiden kunnostusajankohta arvioitiin tarpeelliseksi, niiden ulkopuitteissa esiintyvien vaurioiden sekä toiminnassa esiintyvien puutteiden johdosta, lähivuosien aikana. Ikkunoiden puuosista tehtyjen havaintojen mukaisesti ne ovat kunnostettavissa, mutta niiden uusimista / osa uusimista teknisistä / taloudellista syistä suositellaan selvittämään tarkemmin.

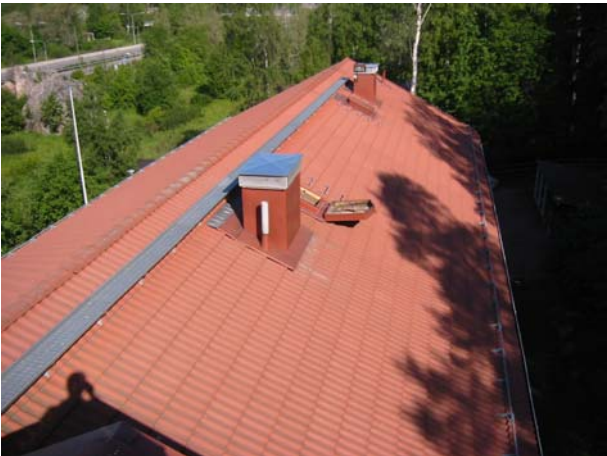
KUVA 15: Vesikatto on kokonaisuudessaan tyydyttävässä kunnossa.

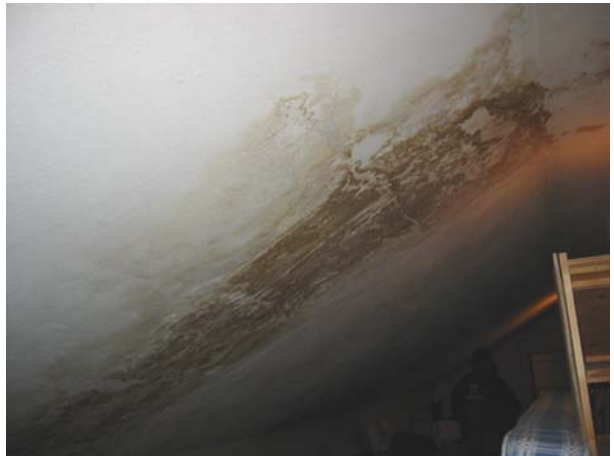
KUVA 16: Lämpöeristetyin käyttöullakon katossa vanhoja kosteusvauriojälkiä.

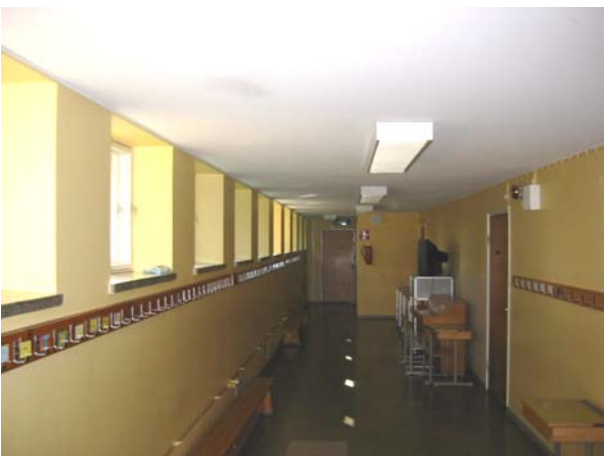
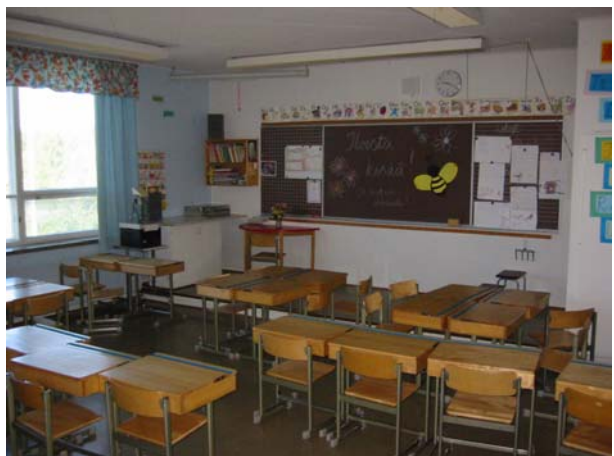
KUVAT 17 ja 18: Yleiskuvat käytävästä ja luokkatilasta.

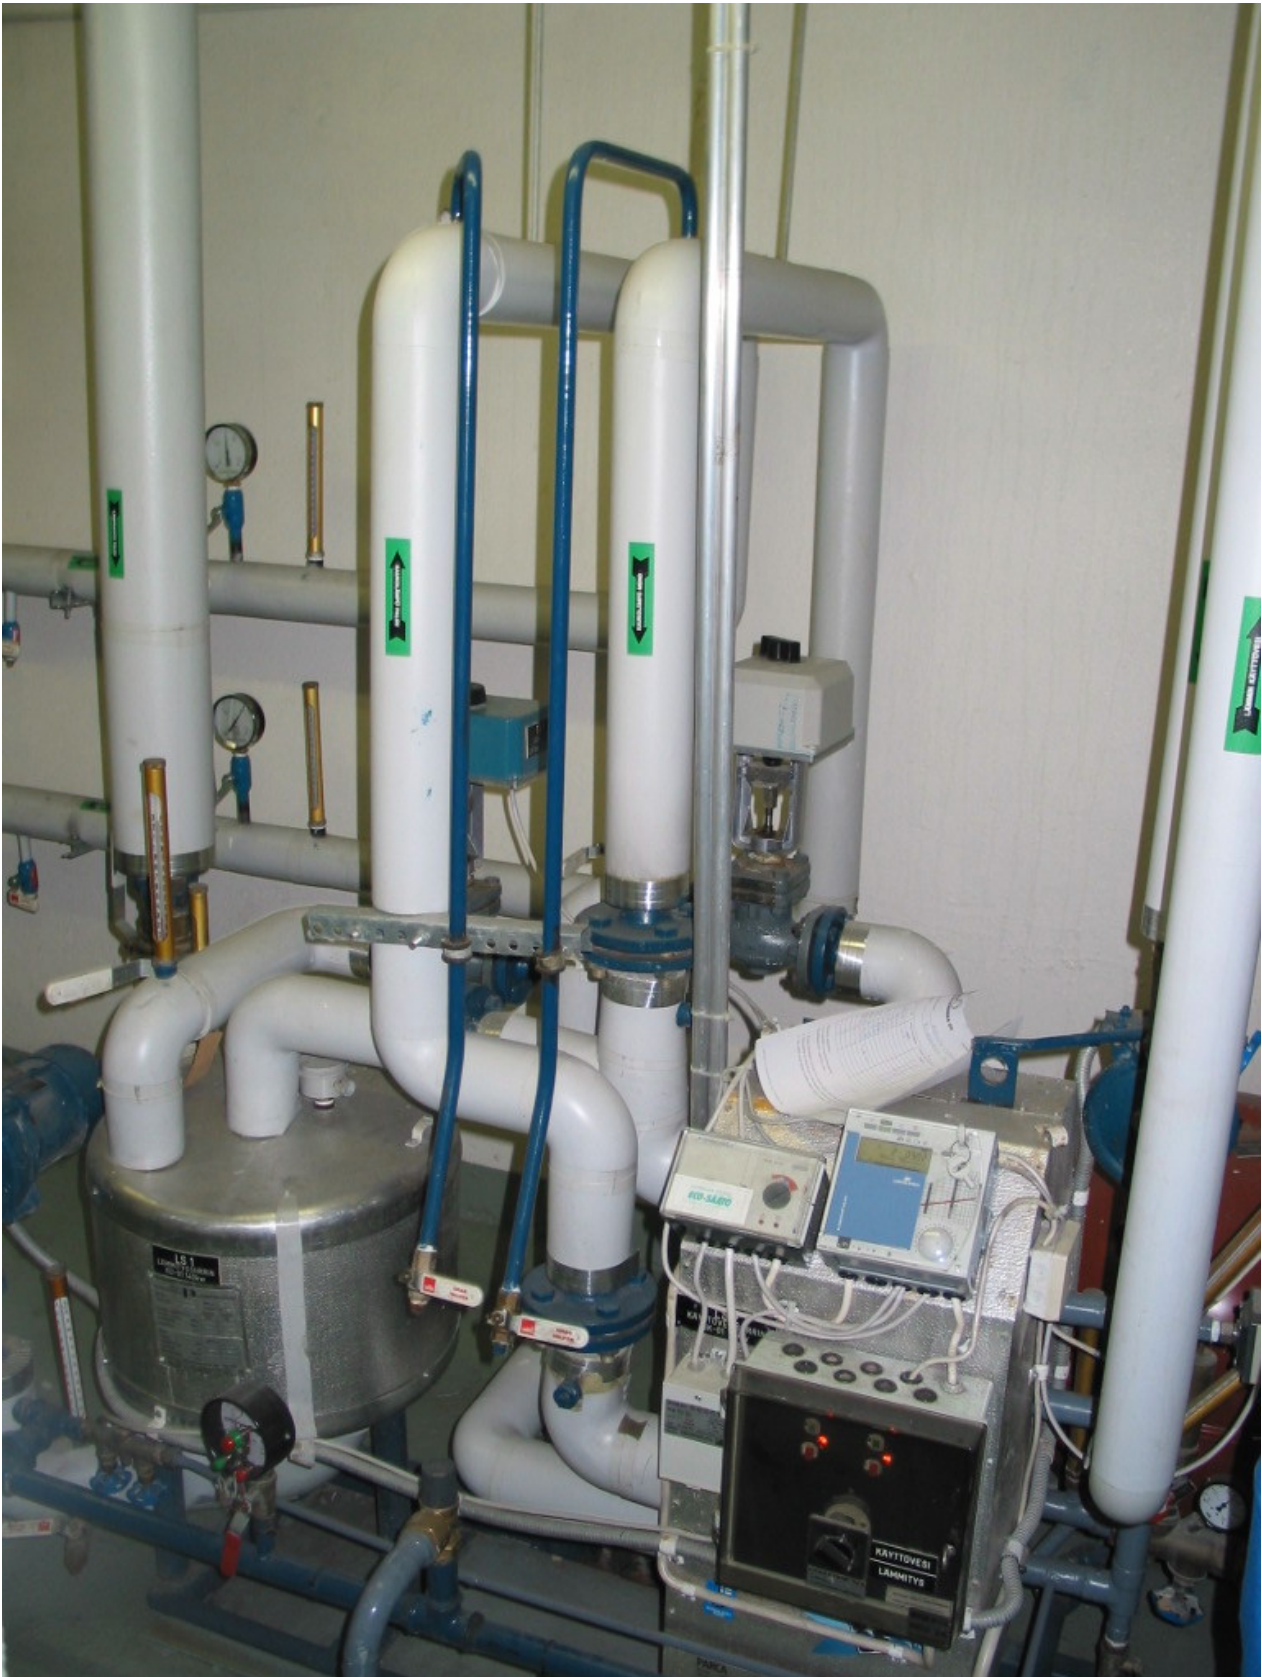
KUVA 19. Lämmönjakohuone.

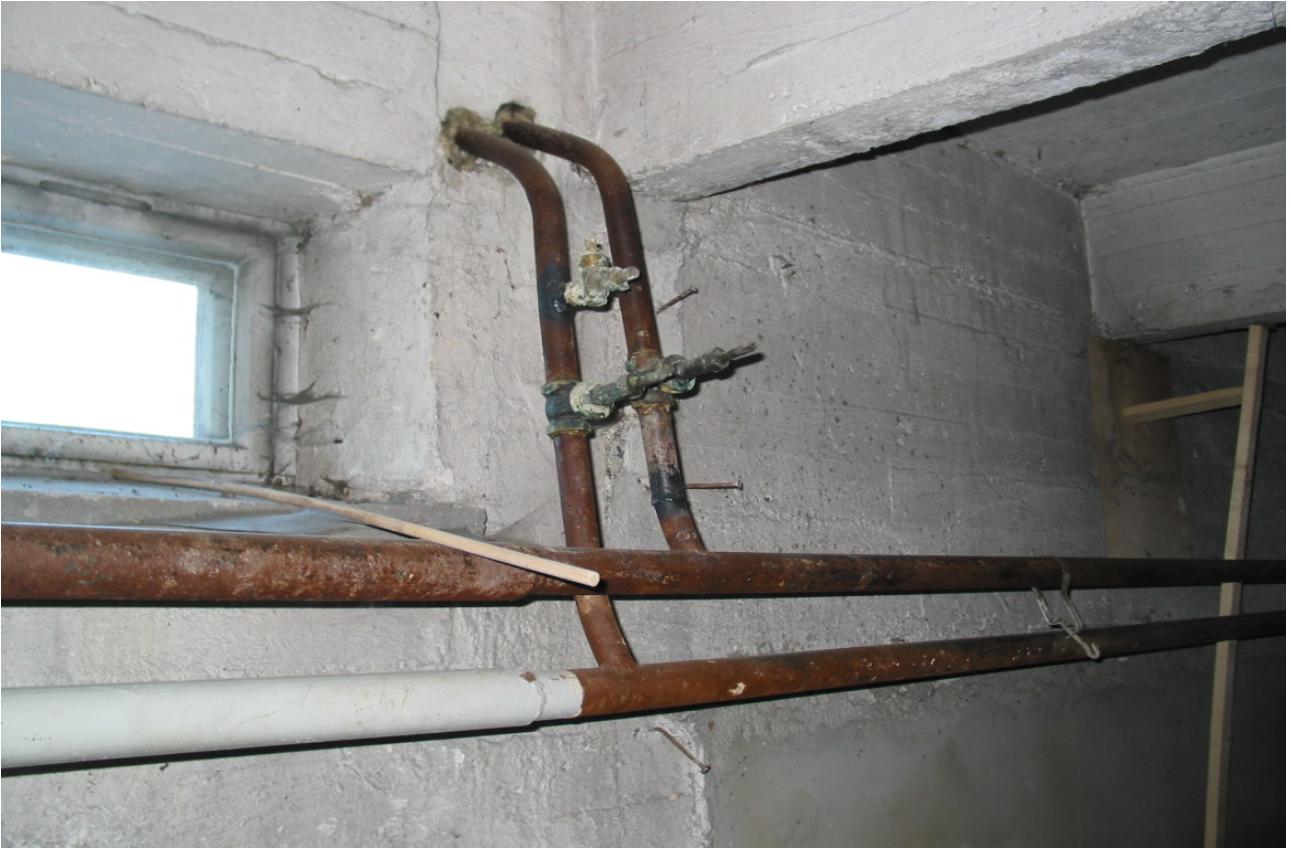
KUVA 20. Alkuperäiset lämpöjohtoverkoston venttiilit.

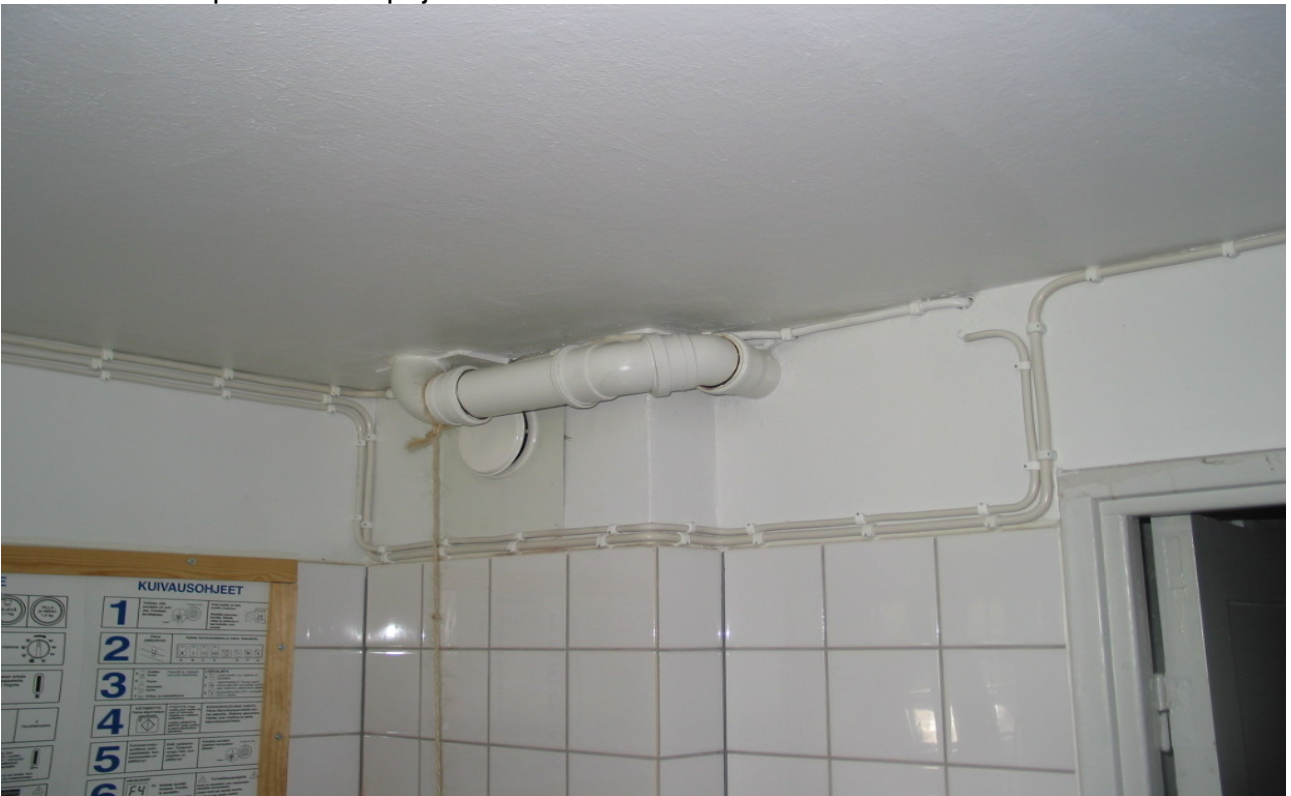
KUVA 21. Viemärissä on väärää kaatoa.

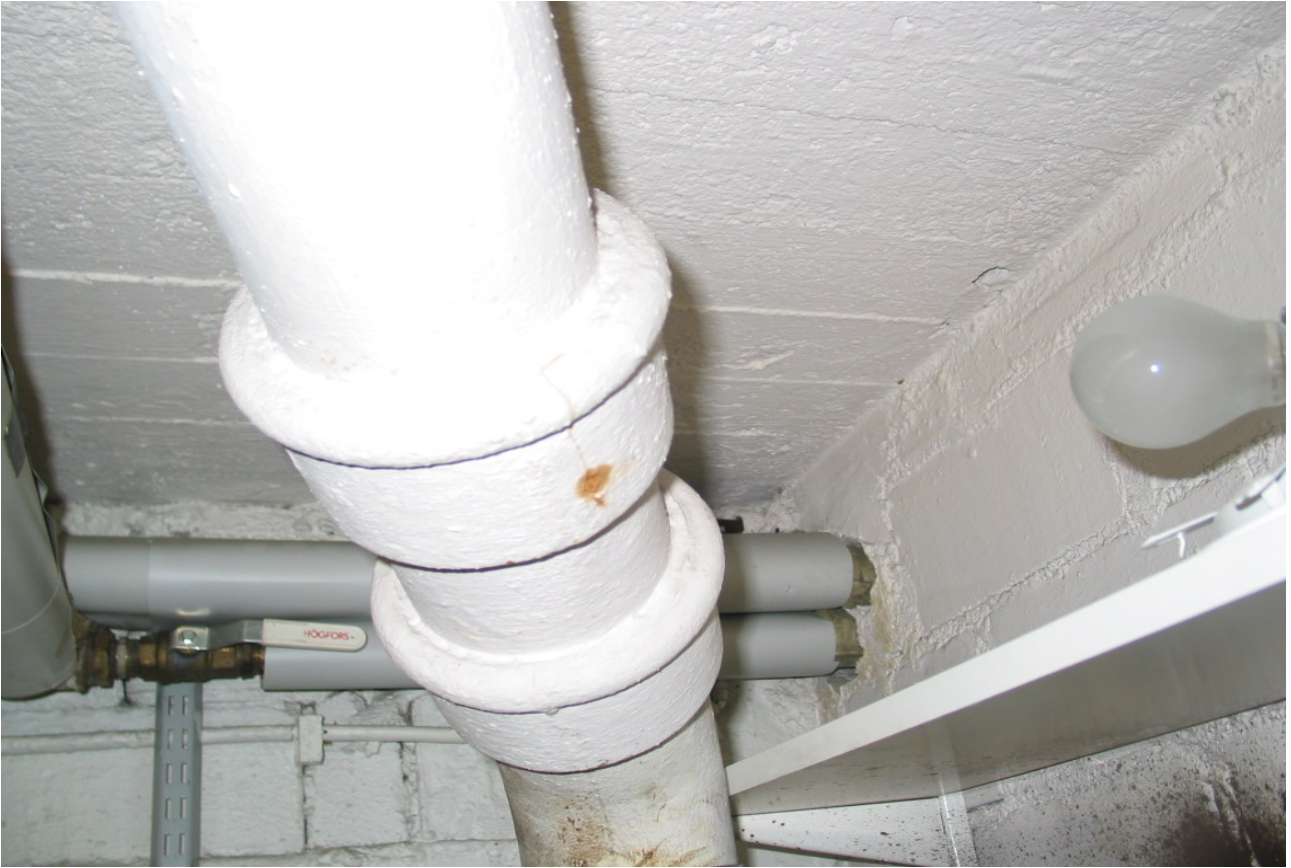
KUVA 22. Viemäri on halki.

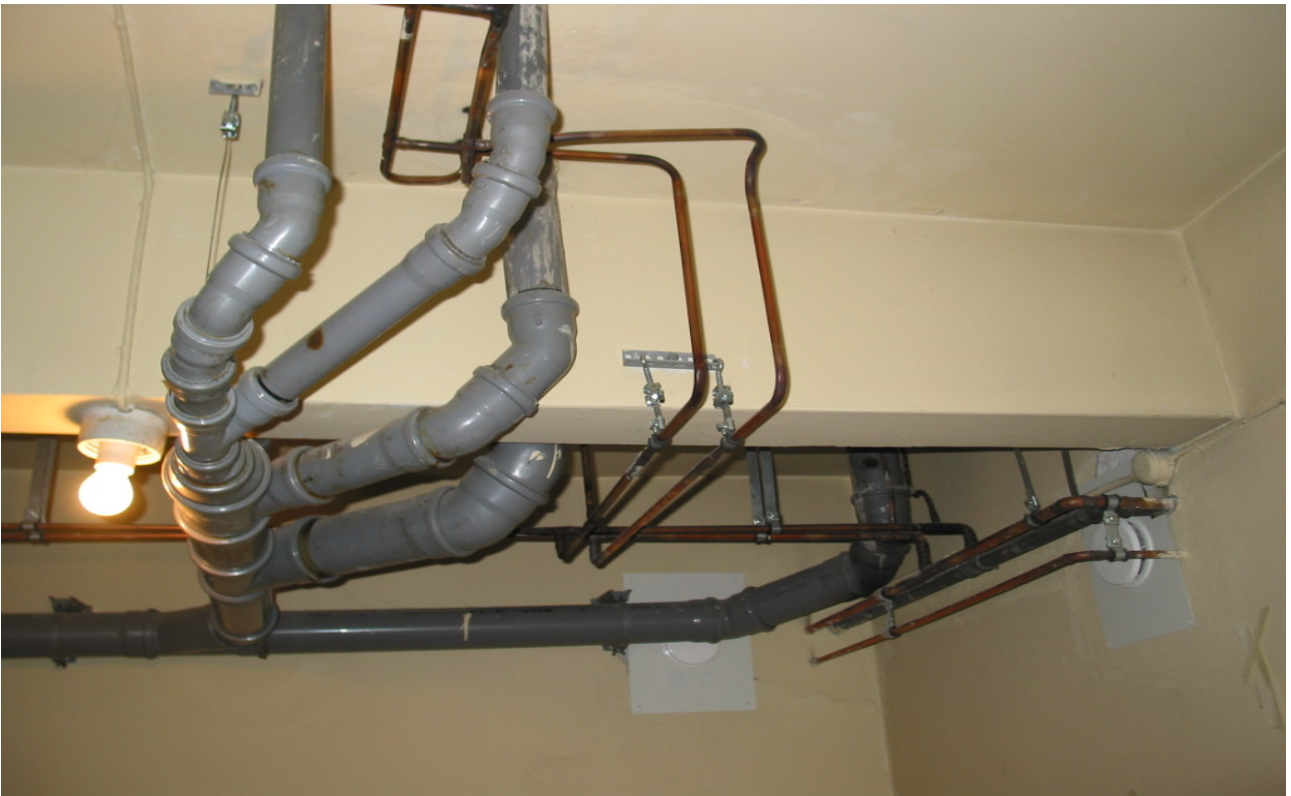
KUVA 23. Putkihajotuksia ei ole eristetty.

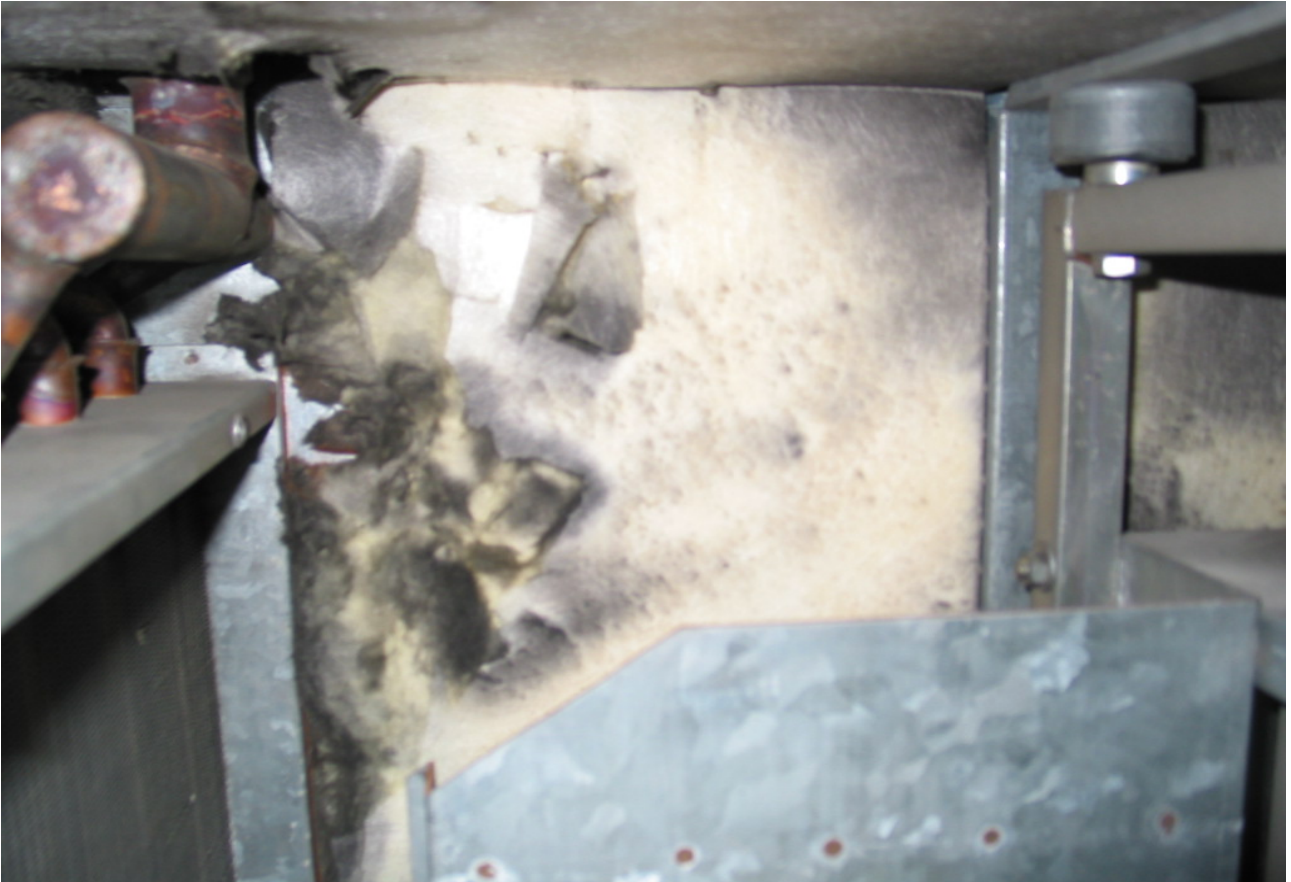
KUVA 24. IV-koneen sisäpuolen villapinta on rikki.

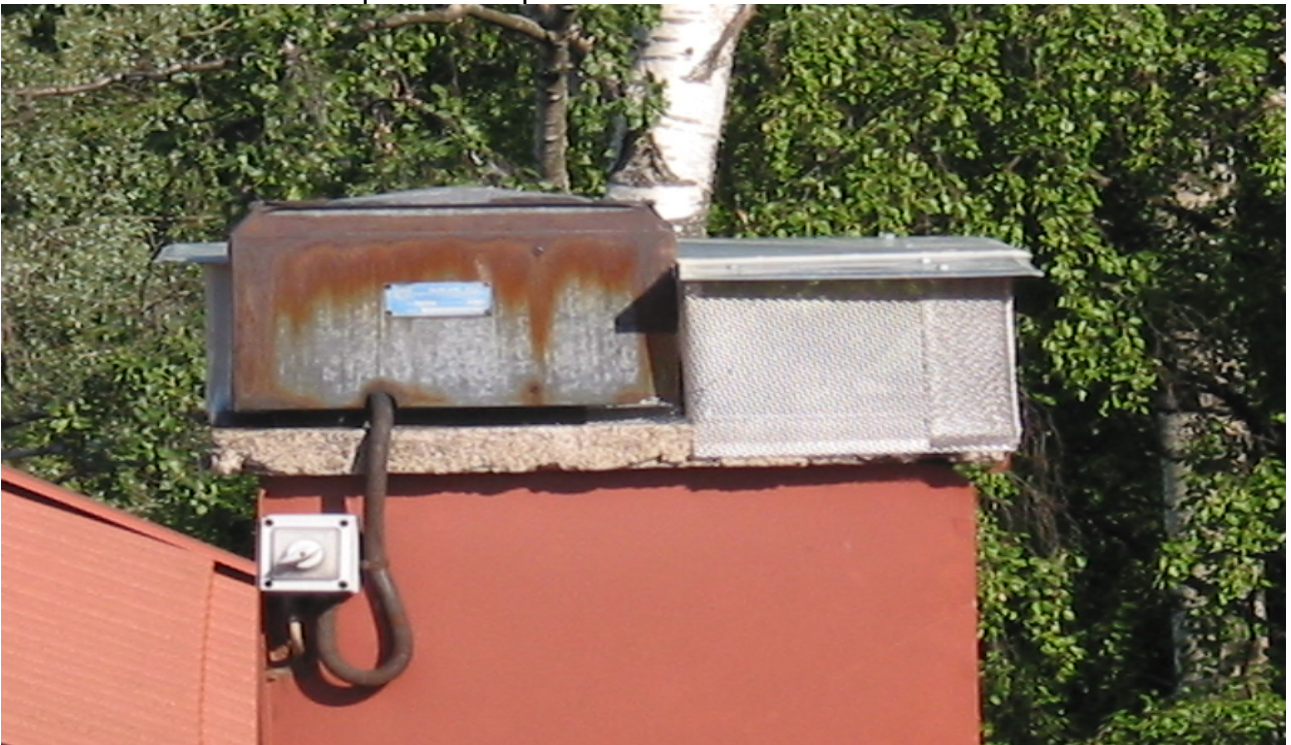
KUVA 25. Ruostunut huippuimuri.

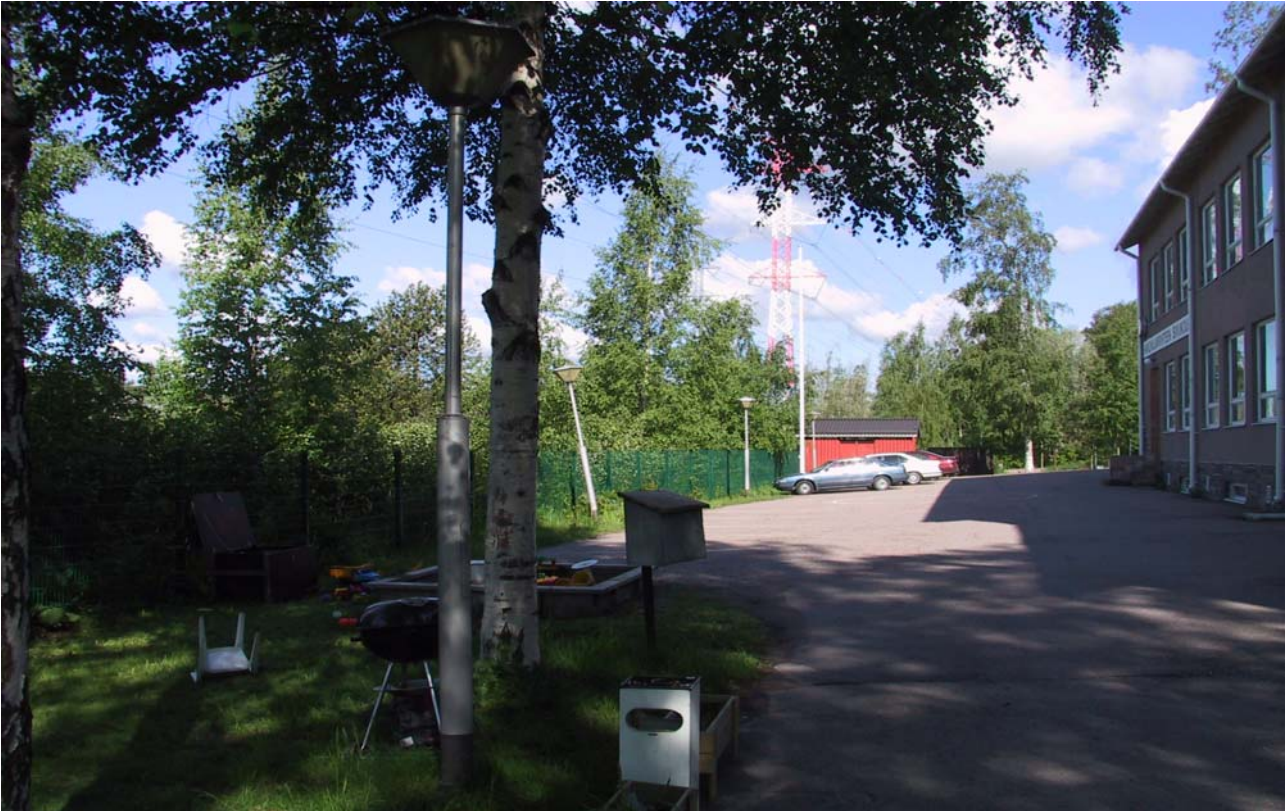
KUVA 26. Vinossa oleva pylväsvalaisin.

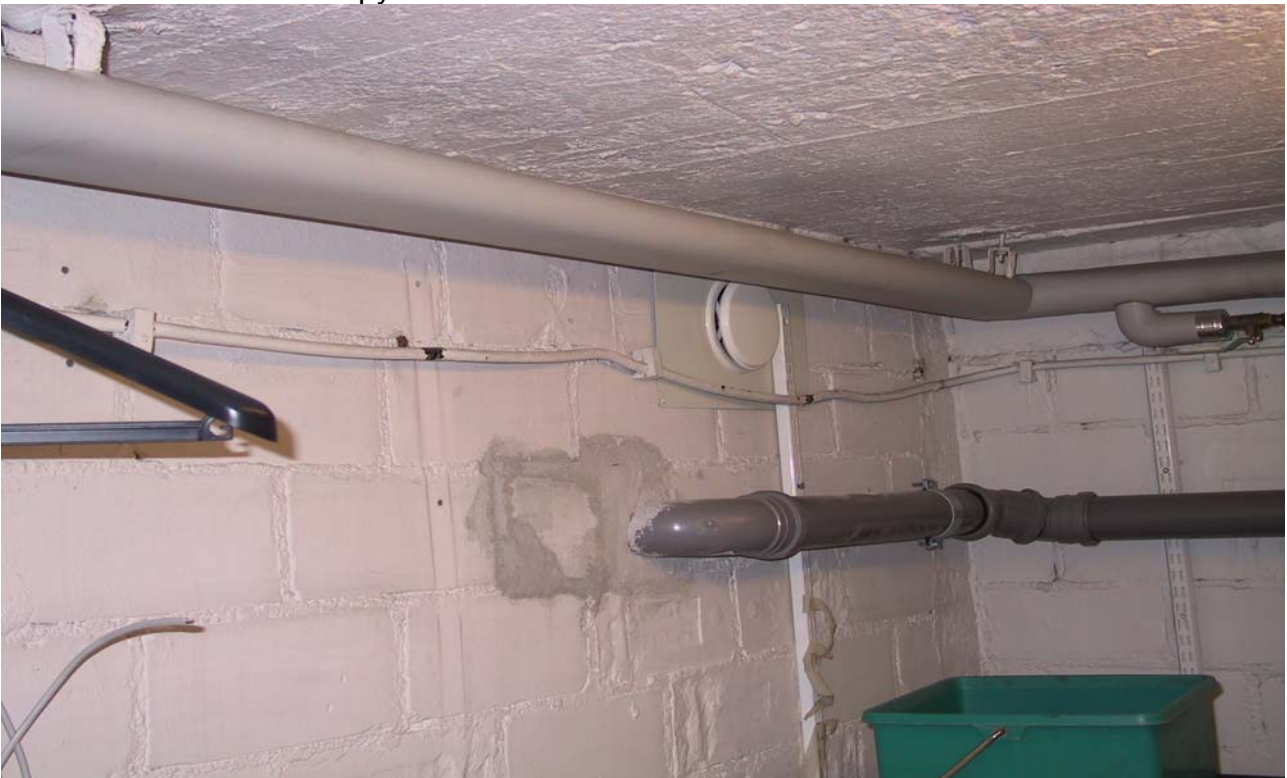
KUVA 27. Kellaritiloihin on lisätty ilmastointiventtiilejä ja niiden asennusvaiheessa on jouduttu irrottamaan ja siirtämään vanhoja kangas/lyijykaapeleita.

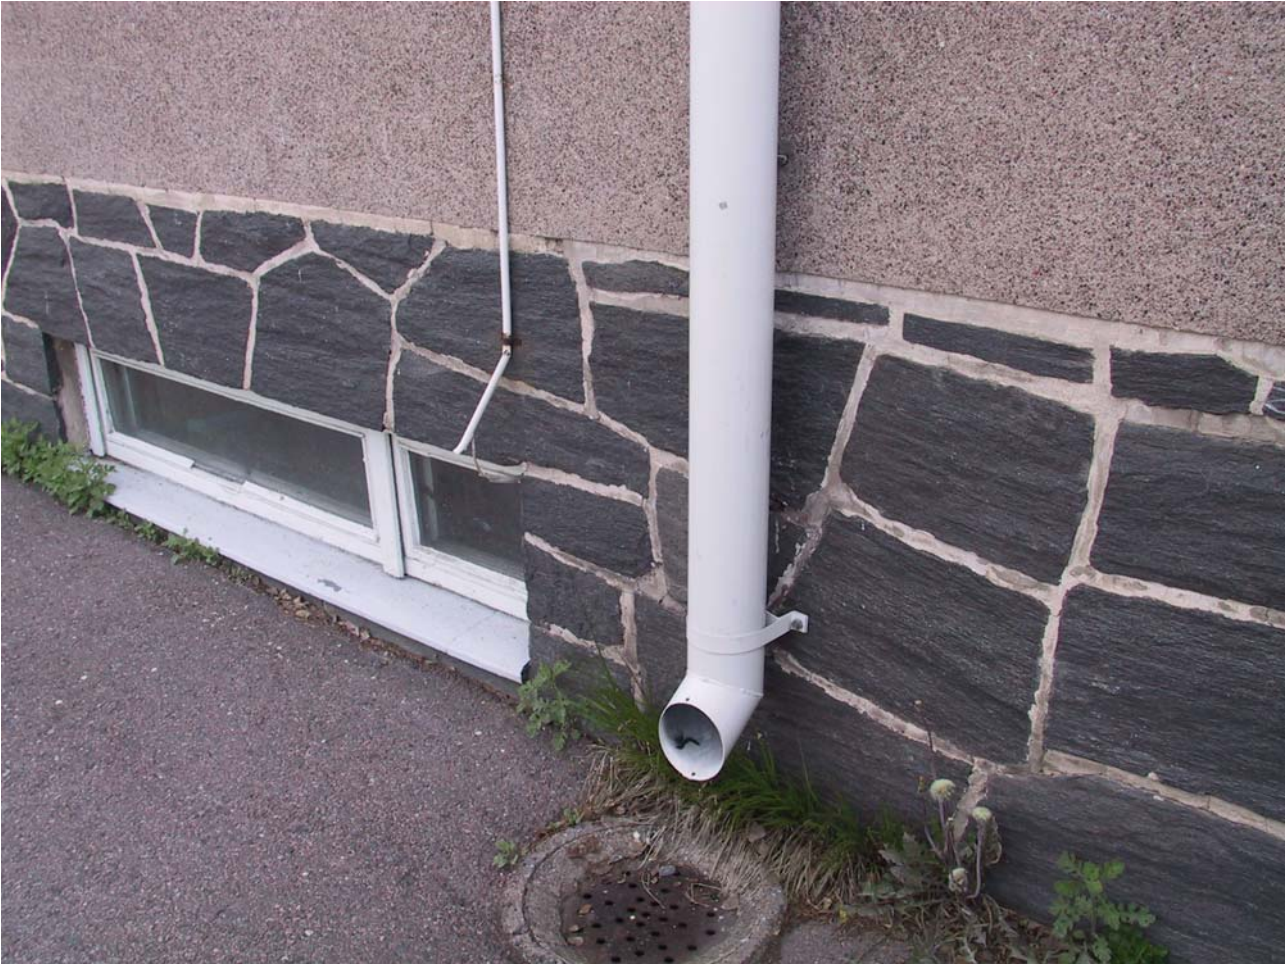
KUVA 28. Ulkoseinällä rikkoutunut kaapelin suoja-putki.
