ASIAANTUNTIJALOUSUNTO

**Omakotitalo
Hanhitie 2, 01450 Vantaa**

Kohde: Omakotitalo
Hanhitie 2
01450 Vantaa

Tarkastus: Tarkastuksen ja mittaukset suoritti 31.5.2011 insinööri Antti Heimlander, Insinööritoimisto Raksystems Oy:stä.

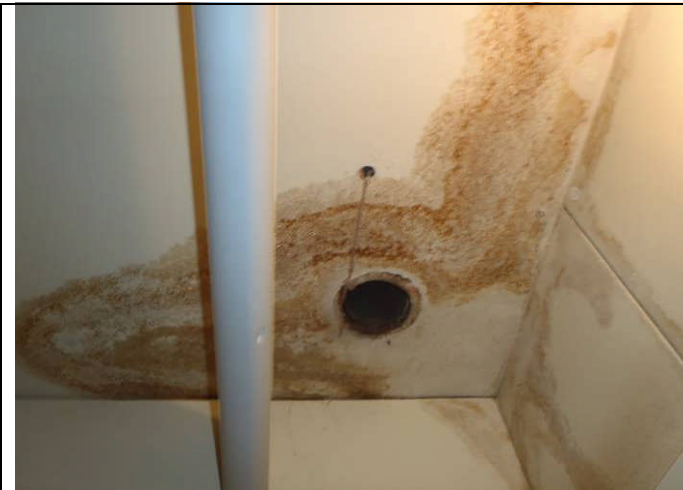
- Sisäkatossa havaittiin ilmanvaihtoventtiilien ympärillä tummia kosteuteen viittaavia jälkiä olohuoneen viereisessä vaatehuoneessa sekä olohuoneen viereisen makuuhuoneen komerossa. Muilla osilla rakennusta havaittiin vähäistä kosteuteen viittaavaa turpoamista venttiilien sekä viemärin tuuletusputken ympärillä.
- Ilmanvaihtoventtiilien ympärillä ei havaittu kosteudentunnistimella kosteutta.

1. Sisäkaton jälkiä vaatehuoneessa

Peruseriaatteena mikrobi- ja kosteusvaurioiden korjaamisessa on se, että kaikki vaurioituneet materiaalit tulee poistaa ja korvata uusilla materiaaleilla. Suositellaan yläpohjan rakenteiden mikrobivaurioiden korjaamista uusimalla levytykset sekä lämmöneristeet ilmanvaihtoventtiilin ympärillä osilla, joissa havaittiin tummentumia levytyksessä. Kantavia puurakenteita ei rakenteellisesti vaurioitumattomilta osiltaan ole tarpeen uusia, mutta kaikki tummentumat tulee puhdistaa mekaanisesti sekä jäävät rakenteet tulee puhdistaa tarkoitukseen sopivalla desinfioivalla puhdistusaineella. Lisäksi niiden venttiilien ympärillä, joissa havaittiin turpoamista levytyksessä, on suositeltavaa avata levytystä rakenteiden kunnon tarkastamiseksi.

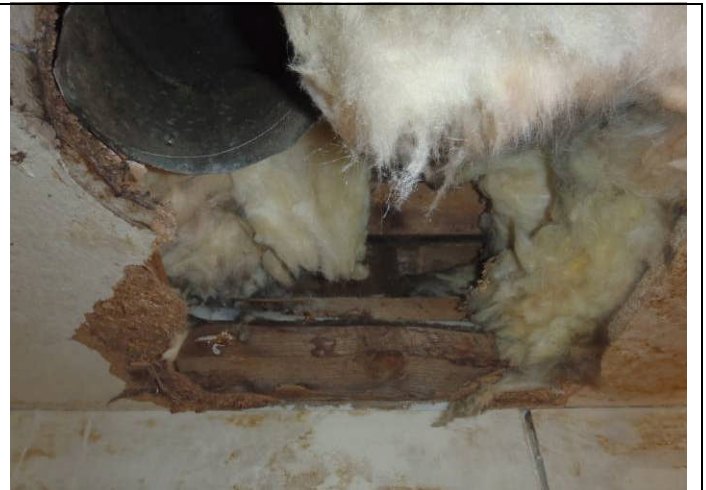
- **RAKENNEVAUVAUS VAATEHUONEESSA**
 - Avauksen kohdalla yläpohjan rakenne oli lastulevy – rakennuspaperi – puupalkit ja mineraalivillaeriste – ilmarako – vesikaton alapuolinen laudoitus.
 - avauksen kohdalla ei havaittu poikkeavaa hajua,
 - avauksen kohdalta havaittiin lastulevyn vaurioituneen kosteudesta sekä yläpuolisessa rakennuspaperissa havaittiin kosteuteen viittaavia jälkiä,
 - avauksen kohdalla havaittiin rakenteissa mikrobikasvuun viittaavia tummentumia,
 - yläpohjan lämmöneristeen ja vesikatteen alapuolisen laudoituksen välille on järjestetty tuuletusrako ja vesikaton alapuolisissa laudoituksissa ei havaittu tuuletuksen putteisiin tai vesikatteen vuotoihin viittaavia jälkiä,
 - yläpohjan puurakenteissa havaittiin avauksen kohdalla tummentumia, mutta puurakenteissa ei havaittu pehmentymistä pistopiikillä kokeiltuna.

2. Avattu yläpohjarakenne vaatehuoneessa

Yläpohjan rakenteissa havaittiin vaurioita mm. levyrakenteessa avauksen kohdalla sekä rakenteissa havaittiin kosteuteen ja mikrobikasvuun viittaavia jälkiä. Havaintojen perusteella yläpohjarakenteet avauksen kohdalla ilmanvaihtoventtiilin ympärillä ovat vaurioituneet. Vauriot ovat havaintojen perusteella syntyneet ilmanvaihtokanavien pinnoille tiivistyneestä kosteudesta. Vaikka rakenteet olivat tarkastuksen aikana kuivia, ei se poista mikrobikasvustojen haitallisuutta.

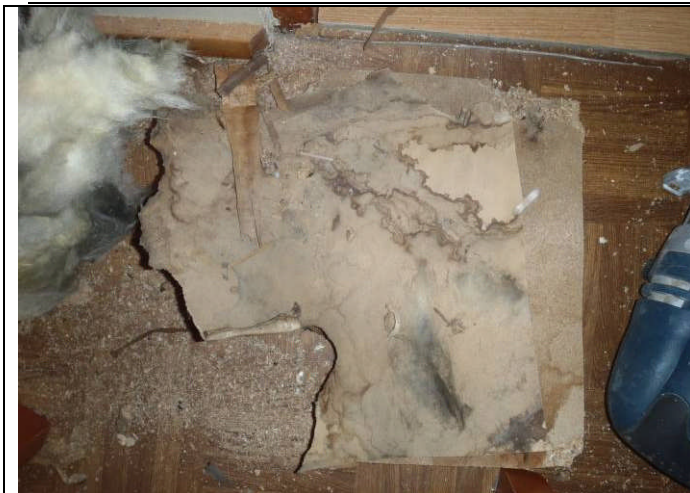
3. Materiaaleja avauksen kohdalta

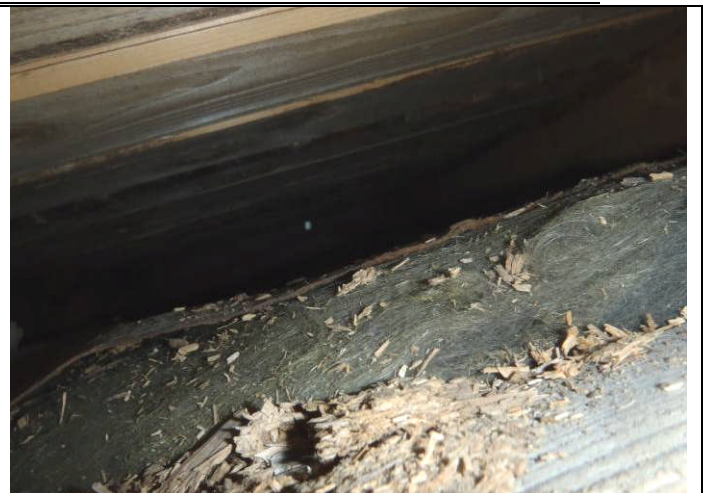
4. Yläpohjarakennetta ja tuuletusrakoa avatulla kohdalla

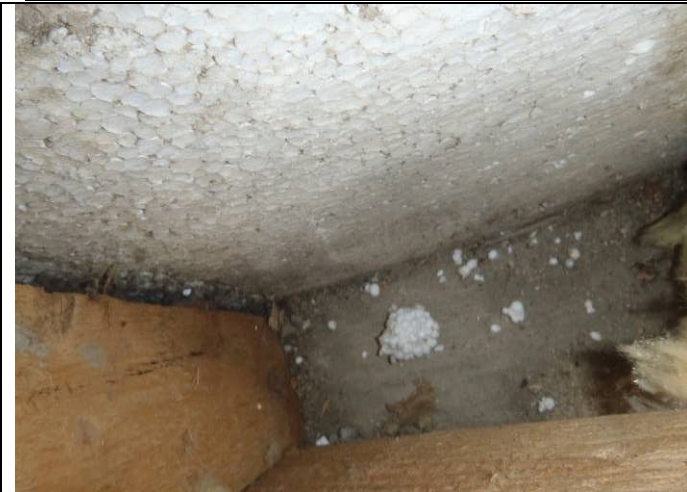
Ulkoseinän alaosaan oli tehty rakenneavaus sisäverhouslevytykseen. Ulkoseinän rakenne oli sisältä ulospäin lastulevy – rakennuspaperi – puurunko ja mineraalivillaeriste (sekä alaosassa Styroks-tyyppinen eriste) – tuulensuojalevy.

- Avauksen kohdalla ei havaittu poikkeavaa hajua,
- avauksen kohdalla ei havaittu kosteuteen tai vaurioihin viittaavia jälkiä rakenteissa,
- puunkosteus mittarilla mitattiin seinän alaosan puurakenteiden sekä tuulensuojalevytyksen kosteudeksi 10 – 12 paino -%.

5. Ulkoseinän rakenteita olohuoneen kohdalla

Olohuoneen kohdalla ulkoseinässä ei havaittu avauksen kohdalla viitteitä vaurioista tai kosteuteen viittaavia jälkiä ja lämmöneristeistä kerätystä mikrobinäytteessä ei todettu poikkeavia pitoisuuksia mikrobeja.

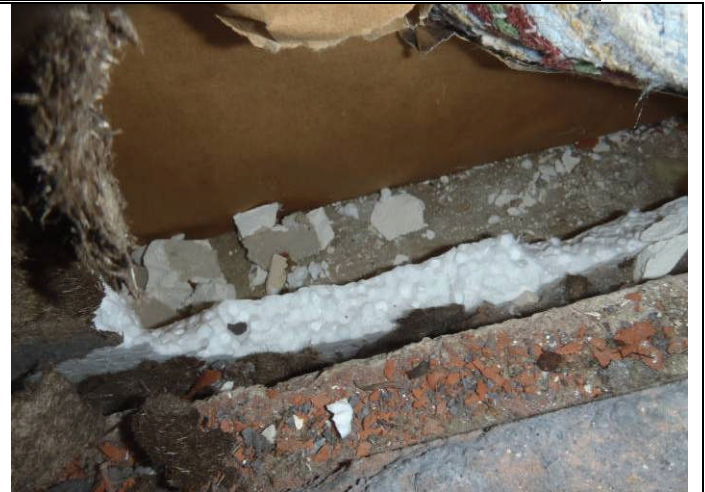
Ulkoseinän alaosaan oli tehty rakenneavaus tiiliverhoukseen. Ulkoseinän rakenne oli ulkoa sisältäpäin tiiliverhous – tuulensuojalevy – puurunko ja mineraalivillaeriste (sekä alaosassa Styroks-tyyppinen eriste) – rakennuspaperi.

- Avauksen kohdalla ei havaittu poikkeavaa hajua,
- avauksen kohdalla ei havaittu kosteuteen tai vaurioihin viittaavia jälkiä rakenteissa,
- puunkosteus mittarilla mitattiin seinän alaosan puurakenteiden sekä tuulensuojalevytyksen kosteudeksi 10 – 12 paino -%,
- avauksen kohdalla on halkeama tiiliverhouksessa ja seinän läpi avauksen vierellä on ilmanvaihtokanava.

6. Ulkoseinän rakenteita pesuhuoneen kohdalla

Pesuhuoneen kohdalla seinärakenteista ei havaittu vaurioihin tai kosteuteen viittaavia jälkiä rakenteissa, mutta lämmöneristeistä kerätystä mikrobinäytteessä todettiin mikrobikasvustoa. Mikrobinäytteen tuloksien perusteella lämmöneristeet pesuhuoneen kohdalla ovat vaurioituneet. Tarkastuksessa ei varmuudella selvinnyt vaurion aiheuttaja ja se voi olla joko paikallinen (esimerkiksi pesuhuoneen vedeneristyksen puutteet tai seinän läpi kulkevan kanavan pintaa tiivistävä kosteus) tai rakenteeseen siirtyvä maaperän kosteus.

Ulkoseinän alaosien osalla tulee selvittää vaurion esiintymisen laajuus sekä aiheuttaja rakenteita laajemmin avaamalla sekä materiaalien mikrobinäytteillä. Ennen vaurion aiheuttajan ja laajuuden selvittämistä ei voida määrittellä korjaustapaa rakenteelle. Korjaustöitä varten on suositeltavaa laatia erillinen korjaustyö suunnitelma lisätutkimuksien jälkeen.
