KOSTEUSKARTOITUS

Korsontie 52 01450 Vantaa

Työnumero: 09187

Harjulan nuorisokoti Korsontie 52 01450 Vantaa

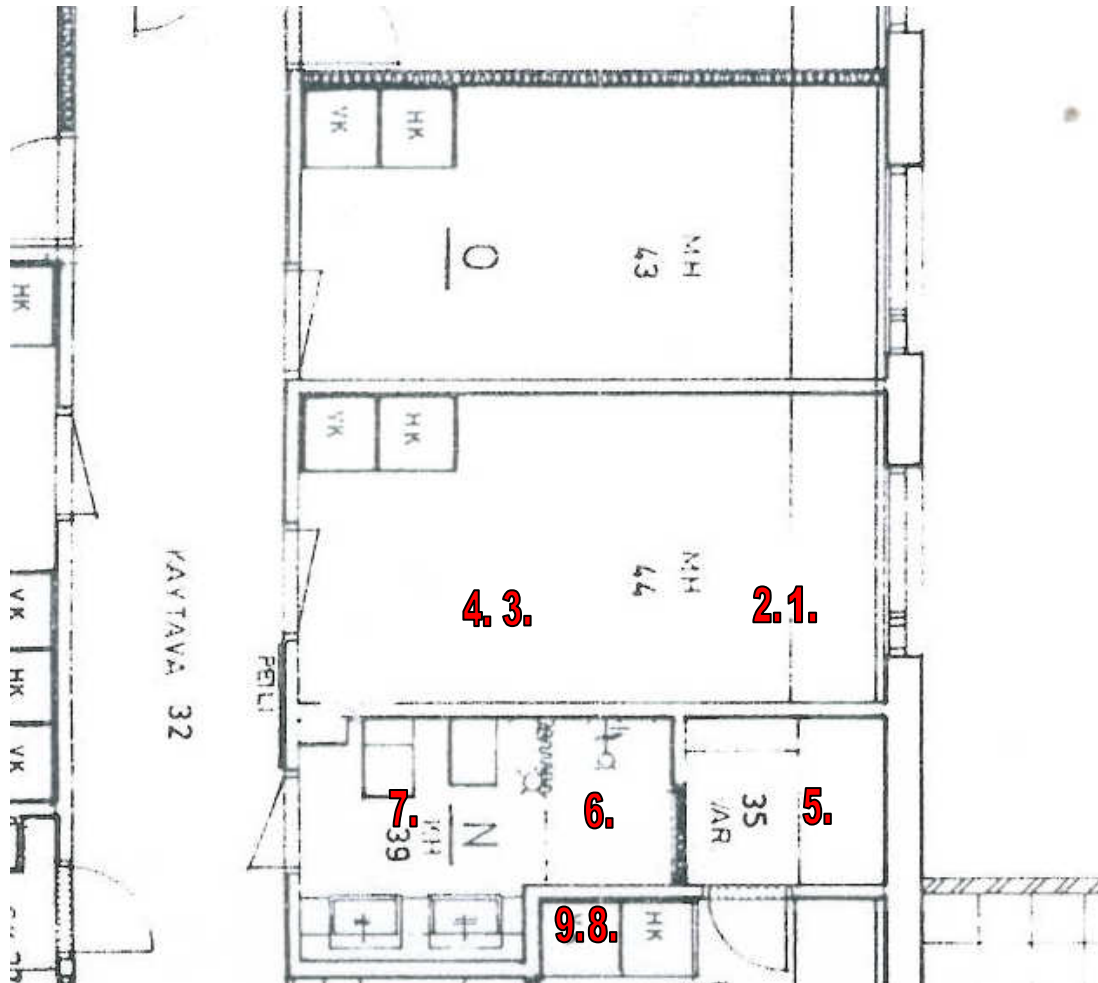
2.krs.

Suihku tilasta poistettu pintavalu.

lattia kastunut pohjakuvaan merkittyjen mittapisteiden mukaisesti.

Mittauspisteet; poraus pvm 21.8.2009 / reijän syvyys

1. 50mm Pohjalaatasta	5. 50mm Pohjalaatasta	9. 50 mm Pintalaatasta
2. 50 mm Pintalaatasta	6. 50mm Pohjalaatasta	10.
3. 50mm Pohjalaatasta	7. 50mm Pohjalaatasta	11.
4. 50 mm Pintalaatasta	8. 50mm Pohjalaatasta	12.

Pvm.	24.8.2009	Pvm.	Pvm.
Sisäilma	44%/22c	Sisäilma	Sisäilma
1. 95,6%/25,3c		1.	1.
2. 86,2%/24,7c		2.	2.
3. 95,4%/24,7c		3.	3.
4. 91,3%/24,0c		4.	4.
5. 94,8%/23,6c		5.	5.
6. 92,9%/23,6c		6.	6.
7. 96,0%/24,4c		7.	7.
8. 72,1%/24,2c		8.	8.
9. 55,9%/24,3c		9.	9.

Pintavalun ja eristeen poisto kosteusalueelta ja koneellinen kuivaus.

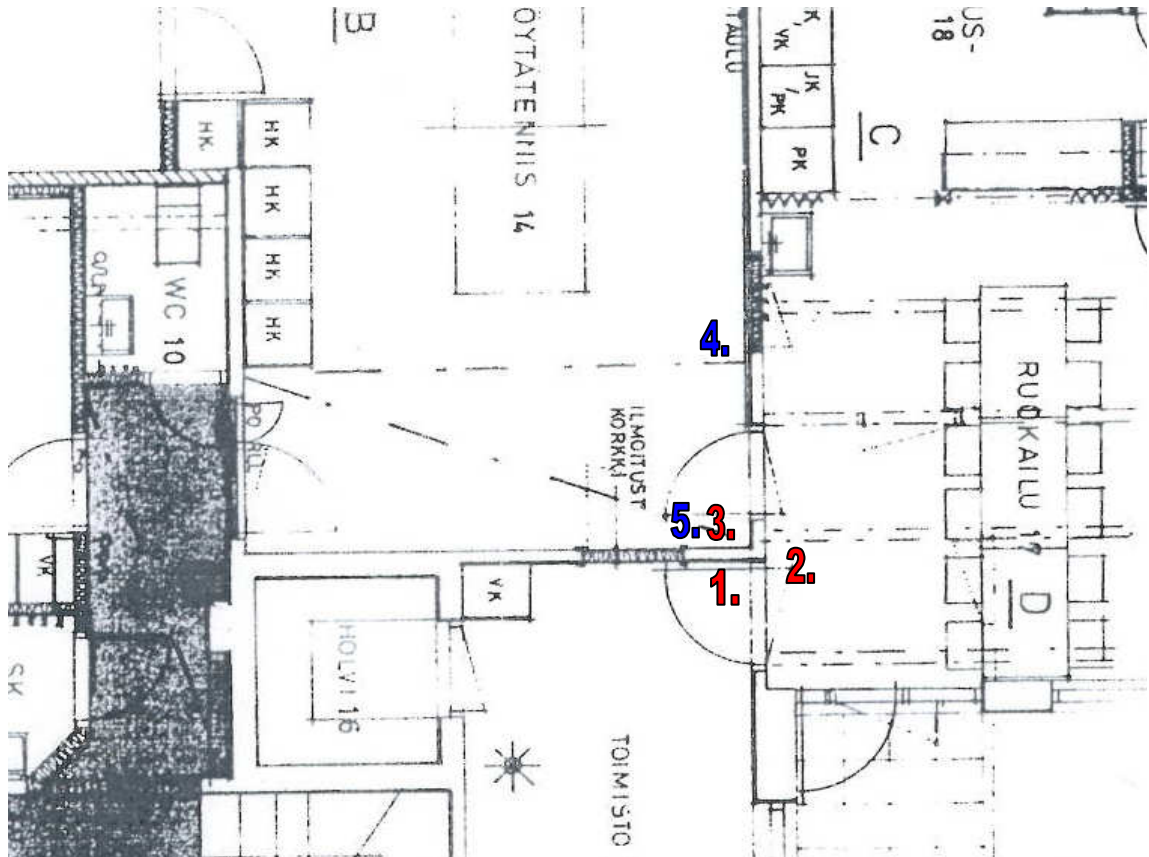
1.krs.

Pöytätennishuoneen seinässä kosteusvauriojälkiä.

Katto kastunut vuotopaikan alapuolella.

Mittauspisteet; poraus pvm 21.8.2009 / reijän syvyys

1. 50 mm. Lattiasta	5. 50 mm. Katosta	9.
2. 50 mm. Lattiasta	6.	10.
3. 50 mm. Lattiasta	7.	11.
4. 50mm. Katosta	8.	12.

Pvm.	24.8.2009	Pvm.	Pvm.
Sisäilma	44%/22c	Sisäilma	Sisäilma
1. 53%/21,2c	1.	1.	1.
2. 55,5%/21,9c	2.	2.	2.
3. 78,2%/22c	3.	3.	3.
4. 58,5%/23,6c	4.	4.	4.
5. 93,5%/27,1c	5.	5.	5.
6.	6.	6.	6.
7.	7.	7.	7.
8.	8.	8.	8.
9.	9.	9.	9.

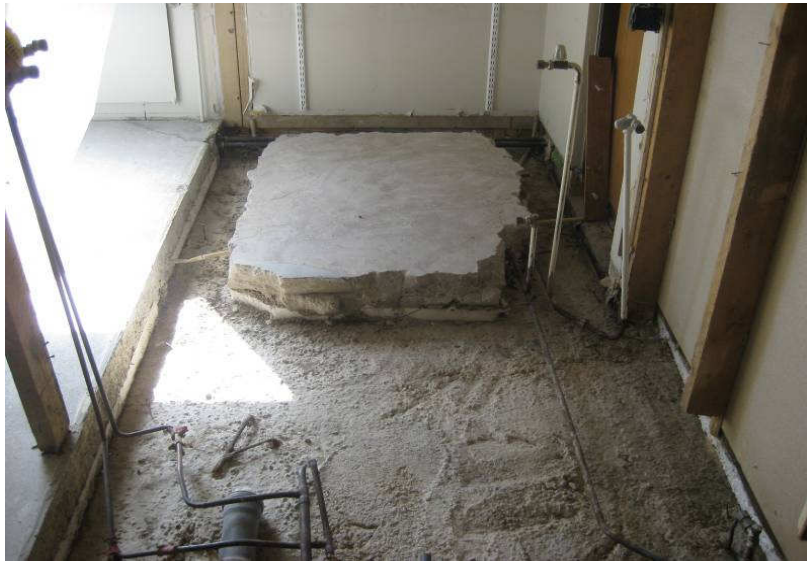
2. krs. Kph;n lattiasta pintavalu poistettu.
