## HARJULAN NUORISOKOTI

### LVIRS- TEKNINEN KUNTOARVIO

**Kuntoarvion ajankohta:** 06.10.2009  
**Raportin päiväys:** 03.11.2009  
**Tilaaajan yhteyshenkilö:** Mikko Krohn, Vantaan kaupunki, (09) 839 22377

**Kuntoarvion suorittajat:**  
Tekmanni Service Oy

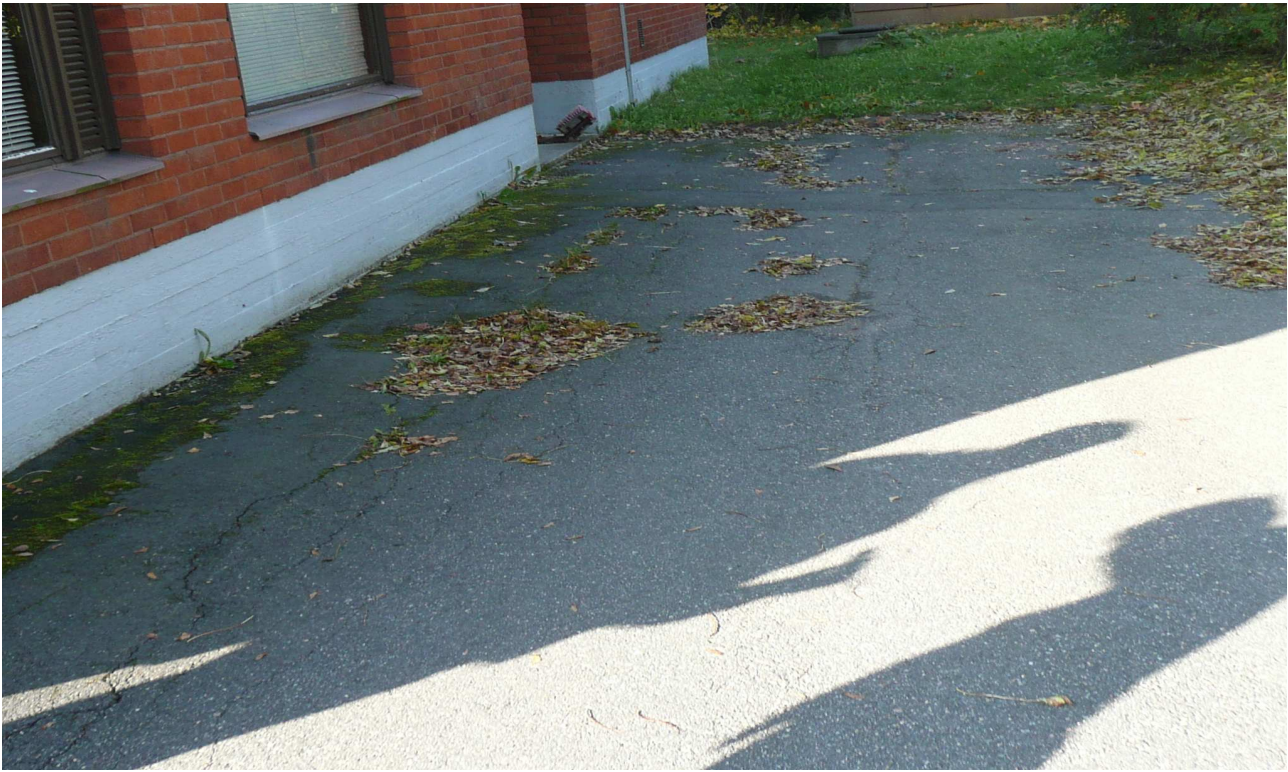
Etupiha on päällystetty asfaltilla. Pintavedet ohjataan kallistusten avulla alueella oleviin sadevesikaivoihin. Asfaltin pinnassa esiintyy halkeamia ja painaumuksia, varsinkin rakennuksen vierustalla (**RAK-kuva 1**). Vauriot viittaavat siihen, että asfaltin alla oleva kantava sorakerros on menettänyt kantavuutensa. Pihan asfaltti tulisi uusida ja samalla vahvistetaan kantavaa sorakerrosta tarkastelujakson alkupuolella.

R-kuva 1. Yleiskuva kiinteistön etupihalta.

Asfaltin uusiminen, samalla vahvistetaan kantavaa sorakerrosta. Toimenpiteet tulee suorittaa vuonna 2011.

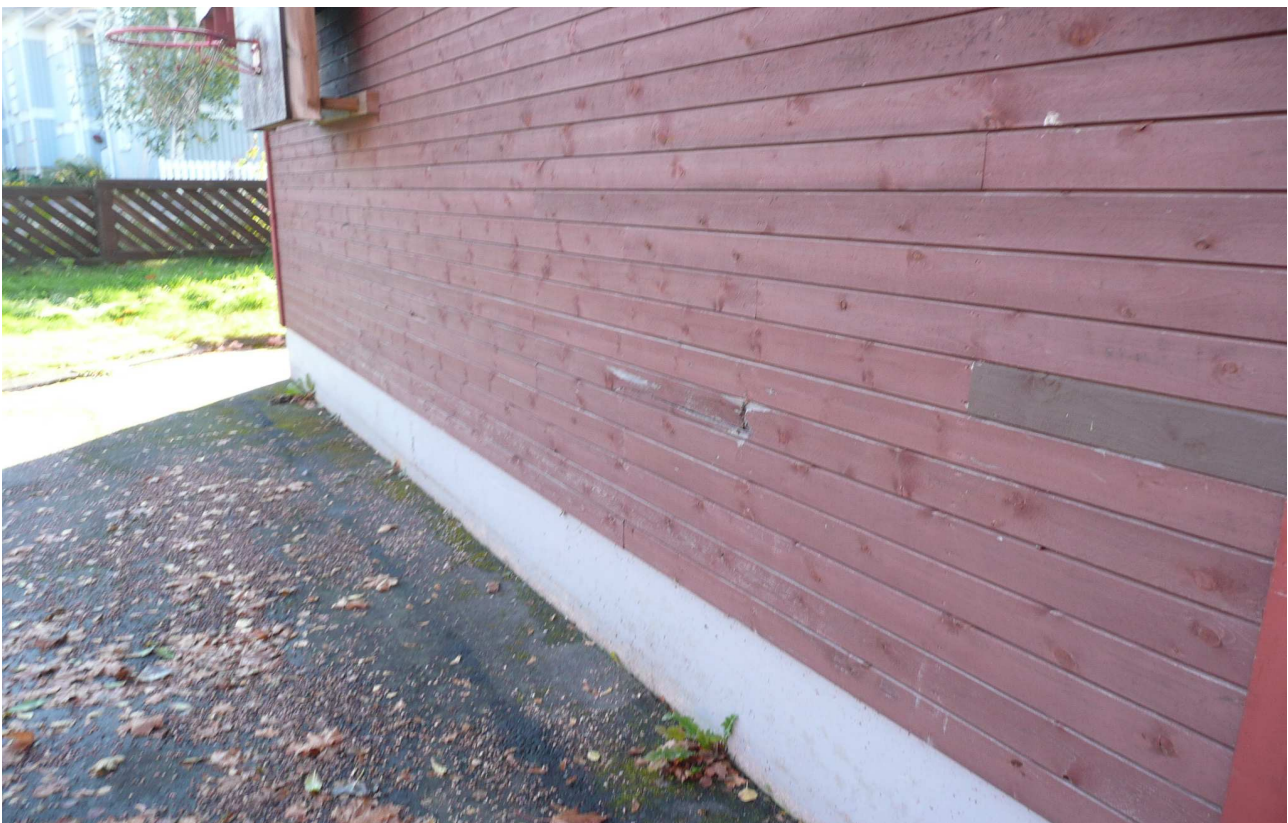
Piha-alueella on puurakenteinen yhdistetty varasto- ja jäterakennus. Rakennus on perustettu maanvaraisen betonilaatan ja sokkelin varaan. Varaston runko muodostuu ulkoseinälinjojen kantavista puutolpista ja katon kantavista puurakenteista. Ulkoseinä on vaakaan asennettua maalattua ulkoverhouslautaa. Ovet ovat maalattuja ulkoverhouslaudoituksella päällystettyjä puuovia, joiden alaosassa on potkupelti. Varaston julkisivussa esiintyy väri- vaihtelua ja pinnan kulumista (**RAK- kuva 2**). Varaston kunnostusmaalaus tulisi suorittaa tarkastelujakson alkupuolella.

R-kuva 2. Varaston maalipinnassa esiintyvä väri vaihtelu ja pinnan kulumista.

Varaston ulkopuolen maalaus-kunnostus. Toimenpiteet tulee suorittaa vuonna 2012.

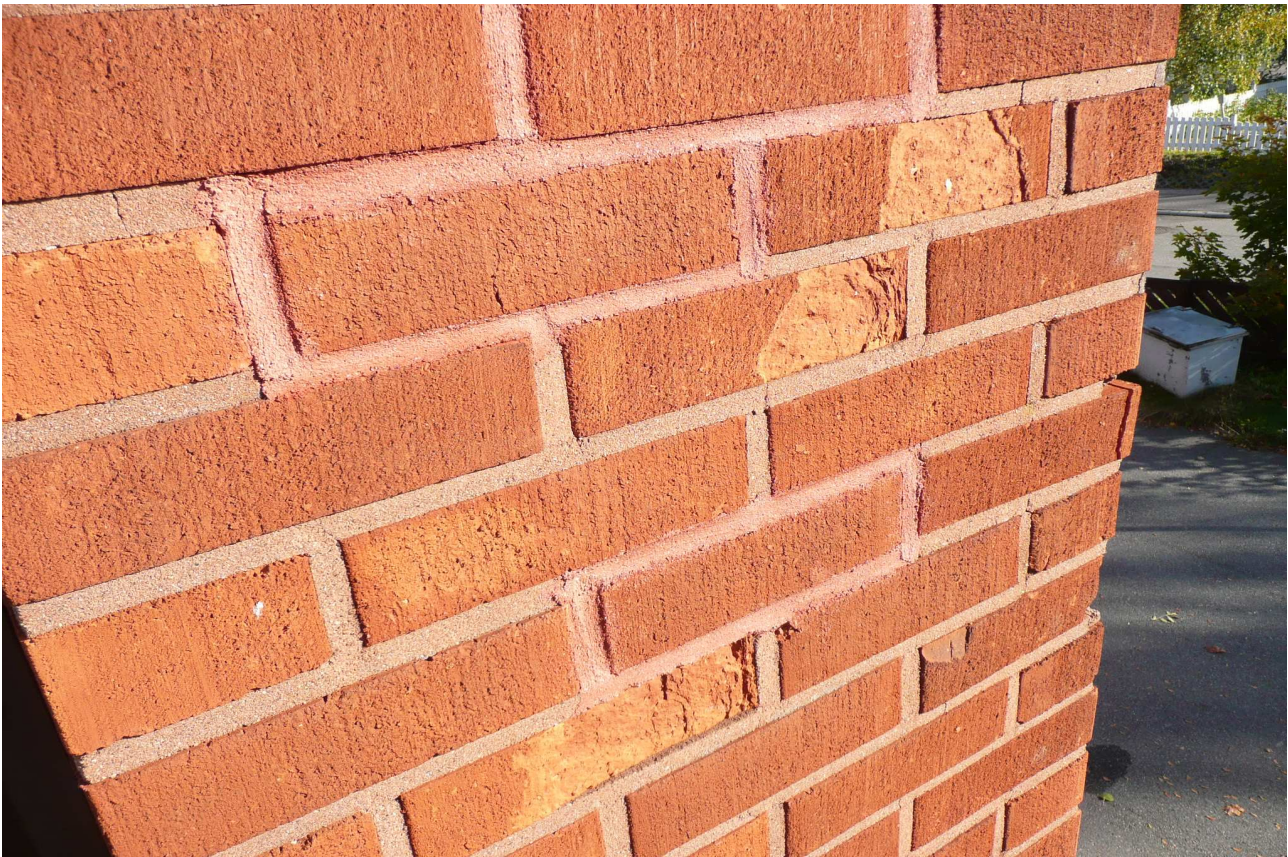
Tiiliseinät ovat silmämääräisen tarkastelun perusteella suhteellisen hyvässä kunnossa. Muutamien tiilien pinnassa on rapautumisen merkkejä. Tämä näkyy tiilen pinnan rikkoutumisena (**RAK- kuva 3**). Lisäksi tuuletusraot ovat paikoitellen tukossa eli niissä on laastia tukkeena. Rapautuneet tiilet tulee uusida ja tuuletusraot puhdistaa tarkastelujakson alkupuolella.

R-kuva 3. Tiilien pinnassa on rapautumisen merkkejä.

Rapautuneet tiilet tulee uusida. Toimenpiteet tulee suorittaa vuonna 2010.

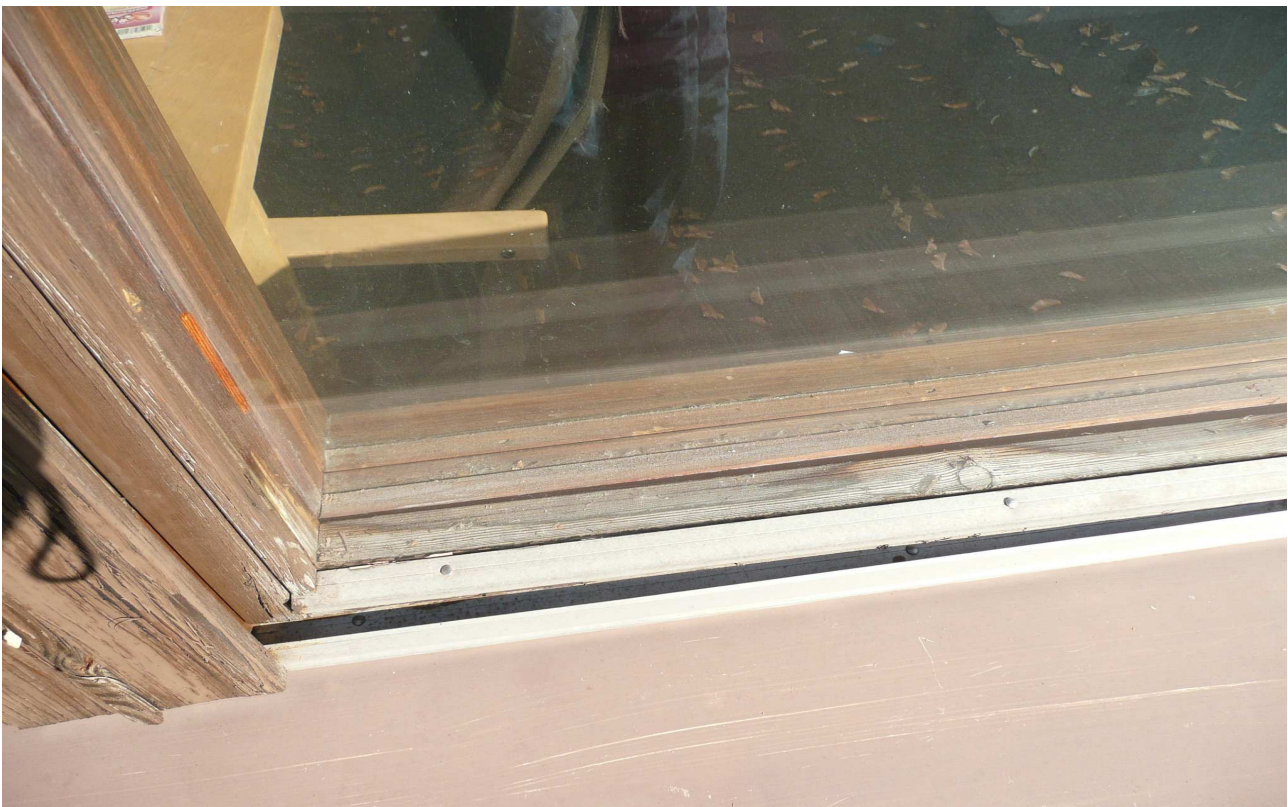
Puuikkunat ovat suhteellisen tyydyttävässä kunnossa. Ikkunoissa on talvisin vedon tuntua. Puitteet ovat osittain käyriä. Ikkunoiden maalipinnassa esiintyy eriasteisia kulumia ja maalipinnan lohkeiluja (**RAK- kuva 4**). Ikkunat ja vesipellit tulisi uusita tarkastelujakson alkupuolella.

R-kuva 4. Ikkunoiden maalipinnassa esiintyy eriasteisia kulumia ja maalipinnan lohkeiluja.

Havaittujen vaurioiden johdosta puuikkunat tulee uusita. Samalla uusitaan ikkunoiden vesipellit. Toimenpide tulee suorittaa vuonna 2011.

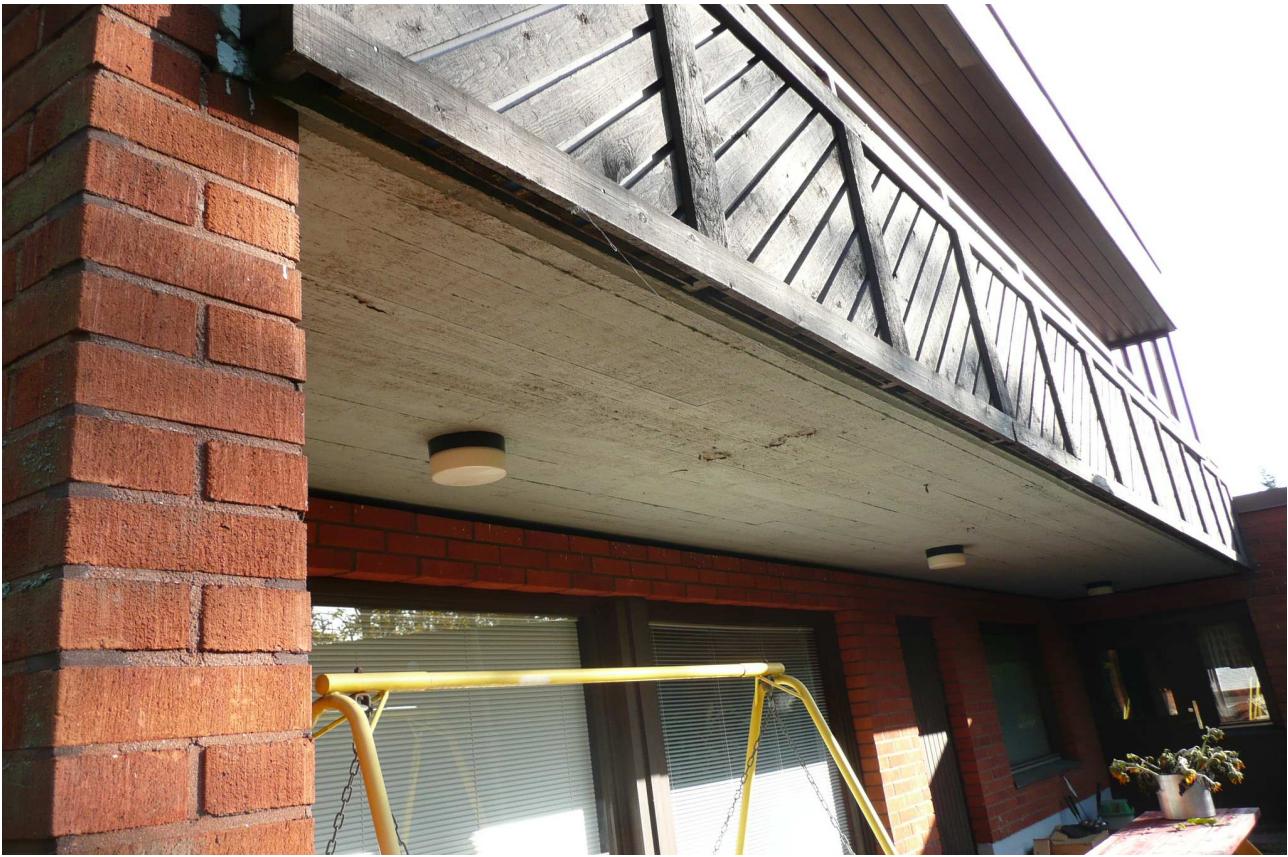
Rakennuksen parveke on paikalla valettu betonirakenteinen parveke. Kaide on neliöputki-profiileista tehty metallikaide, johon on kiinnitetty tummalla puunsuoja-aineella käsitellyt vinolautaelementit. Parvekelaatan alapinnassa on maalipinnan hilseilyä (**RAK- kuva 5**). Kaiteen puuosissa on lähinnä auringon uv-säteilyn aiheuttamia vaurioita. Tämä näkyy pinnoitteen haalistumisena. Parvekkeen maalaus-kunnostus tulee suorittaa tarkastelujakson alkupuolella.

R-kuva 5. Parvekelaatan alapinnassa on maalipinnan hilseilyä.

Parvekkeen laatan alapinnan pesu ja maalaus sekä kaiteen maalaus. Toimenpide tulee suorittaa vuonna 2012.

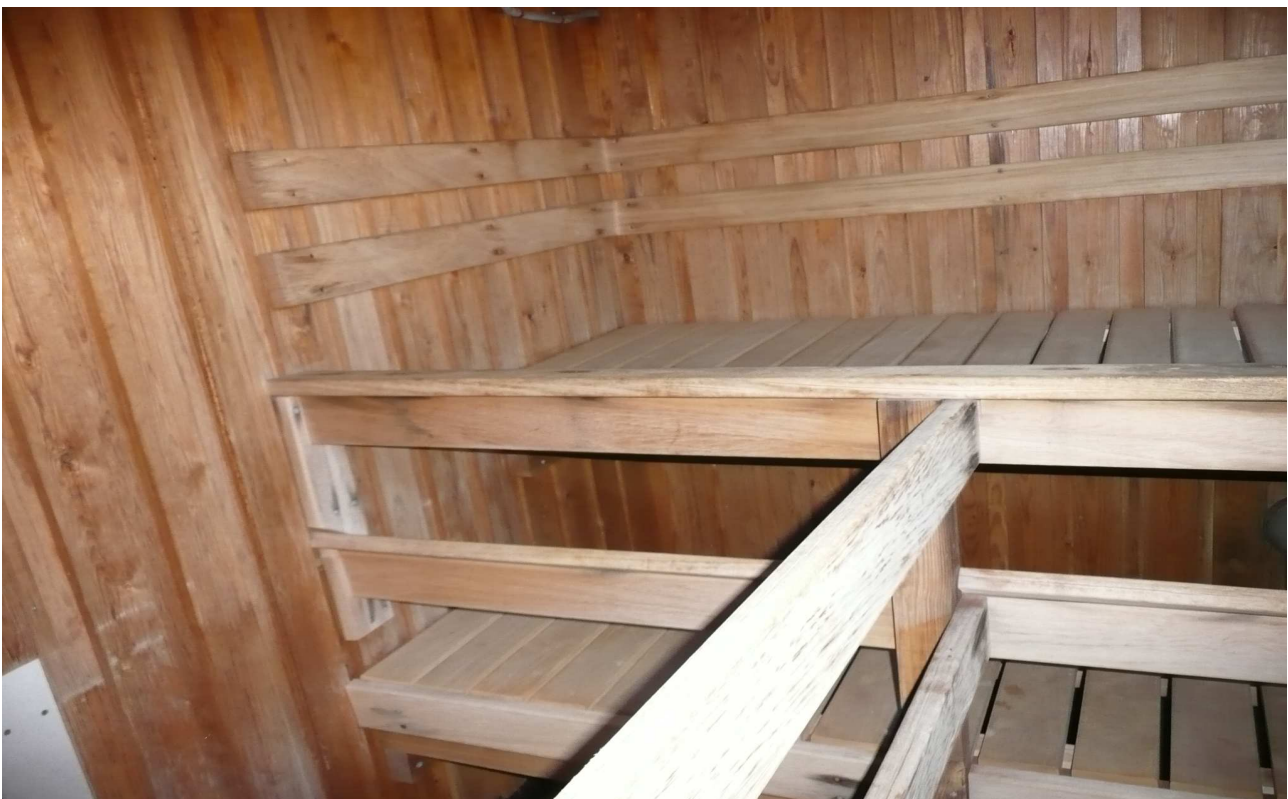
- Pinnat ovat tyydyttävässä kunnossa mutta vanhentuneet.
- Saunan sisutus on kulunut (**RAK- kuva 6**).
- Saunan pesutilan seinä- ja lattiasaumamat ovat kellastuneet. Lattiasta ja seinistä mitattiin kohonneita kosteusarvoja.

R-kuva 6. Saunan sisutus on kulunut.

Kohteen lattiapinnat kaipaavat uusimistoimenpiteitä ja sisäseinät maalausta. Saunan pesuhuoneen ja löylyhuoneen pinnat tulisi uusida. Kunnostukset ajoittuvat tarkastelujakson alkupuolelle.

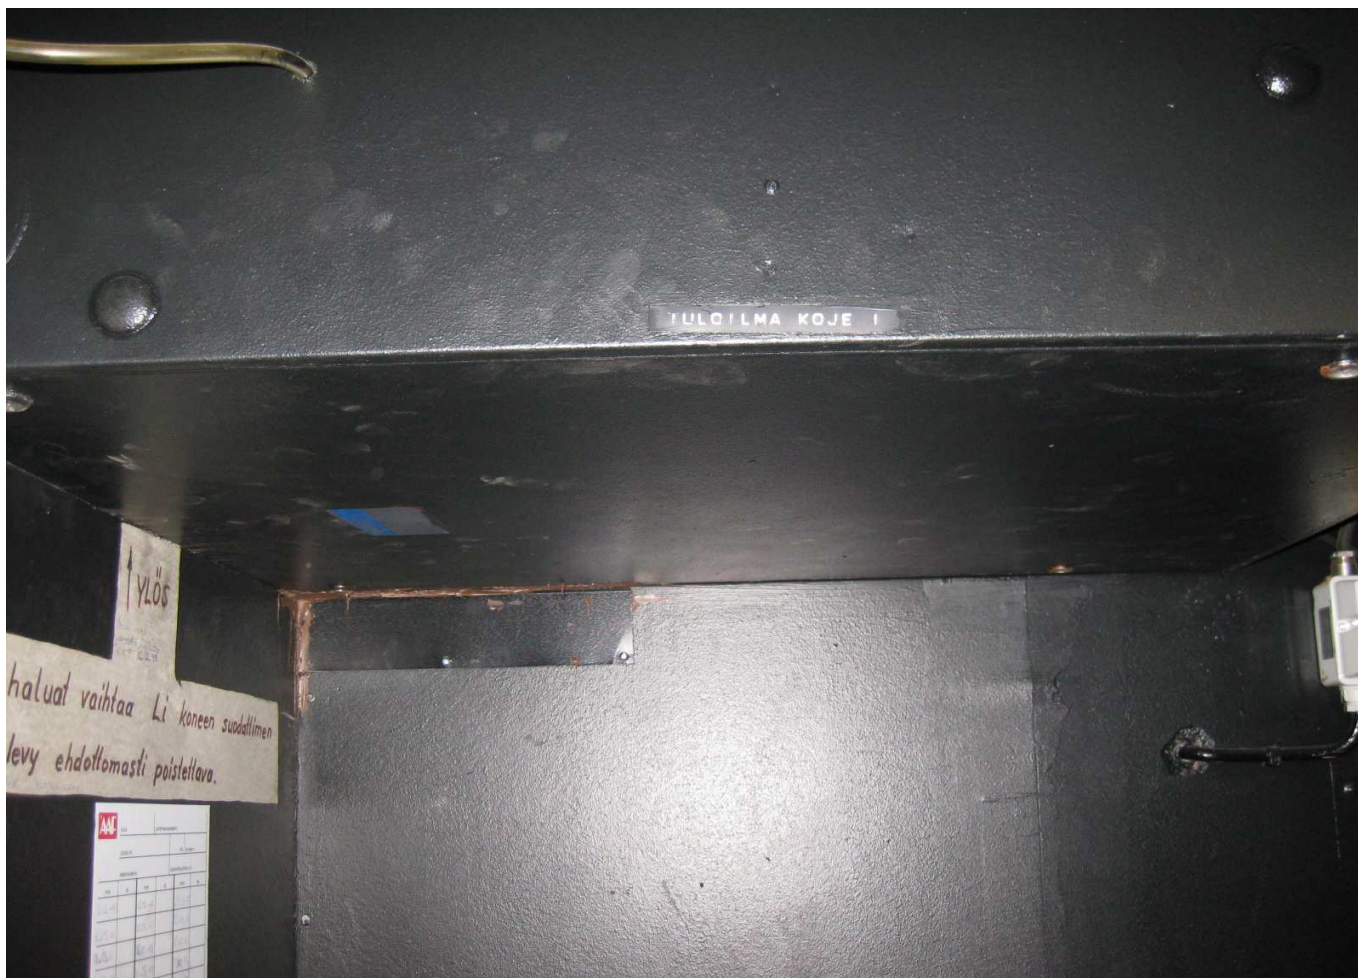
LVI-kuva 8. Yleiskuva IV- koneesta.

Ilmanvaihtojärjestelmien osalta suurimmat korjaustarpeet liittyvät koneen huoltokunnostukseen tai vaihtoehtoisesti koneen uusintaan. Huippuimureiden huoltokunnostus ajoittuu tarkastelujakson alkuun. Lisäksi ilmastointikanavien nuohous on syytä suorittaa tarkastelujakson alkupuolelle.

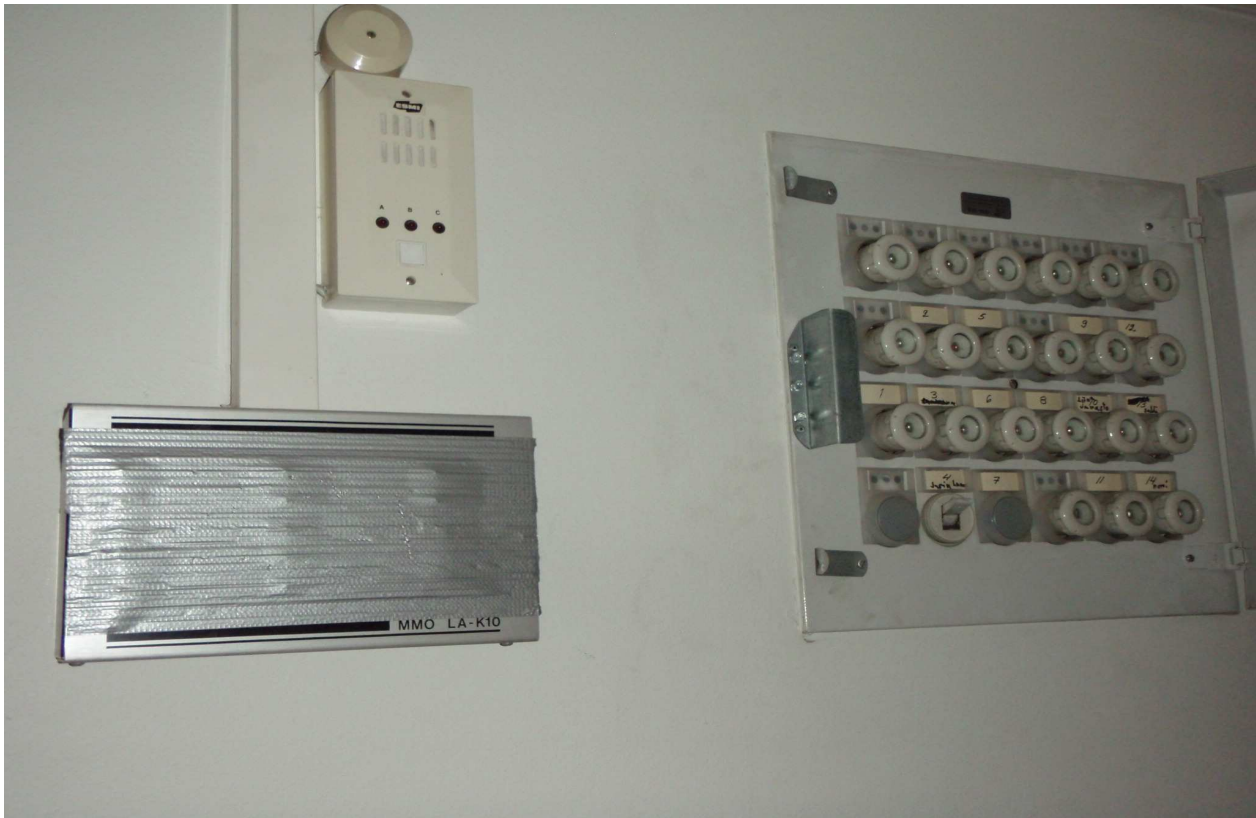
Palovaroittimien huolloista ei ole tietoja. Ovimerkkivalaistusjärjestelmää ei ole huollettu ja järjestelmälle ei ole laadittu huolto ja kunnossapitosuunnitelma.

S-KUVA 13. Palovaroitinjärjestelmä.

Laaditaan palovaroittimille huolto ja kunnossapitosuunnitelma ja huolletaan järjestelmä. Huolletaan ja koetetaan ovimerkkivalo- ja turvavalistusjärjestelmä ja laaditaan huolto- ja kunnossapitosuunnitelmat. Huolletaan ja koetetaan LVI-hälytysjärjestelmä.	2	1 erä	8										
<b>J6</b>	<b>Rakennusautomaatiojärjestelmät</b>													
	Rakennusautomaatiojärjestelmän toiminnan tarkastus.	2	1 erä	4										
	<b>Sähkötyöt yhteensä</b>			<b>32</b>	<b>0</b>	<b>0</b>	<b>0</b>	<b>0</b>	<b>0</b>	<b>0</b>	<b>0</b>	<b>0</b>	<b>0</b>	<b>0</b>
