KYTÖPUISTON KOULU

**Peltoniemenkuja 1
01360 Vantaa**

KIINTEISTÖN KUNTOARVIO

Tarkastuspäiväys
22.10.2007

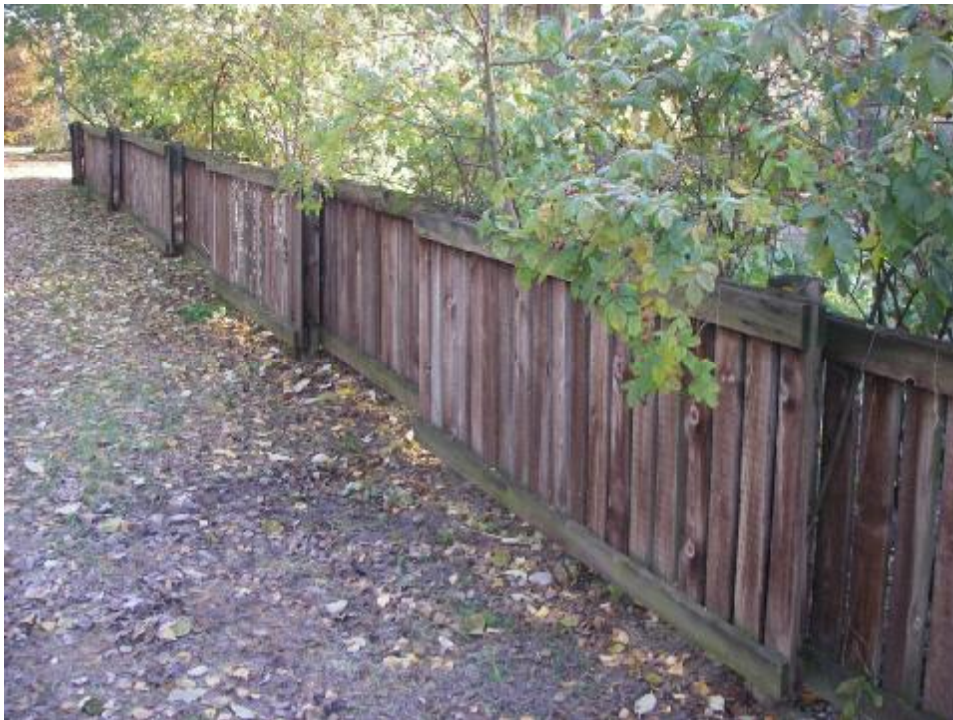
Puuaita on syytä kunnostaa tai uusia.

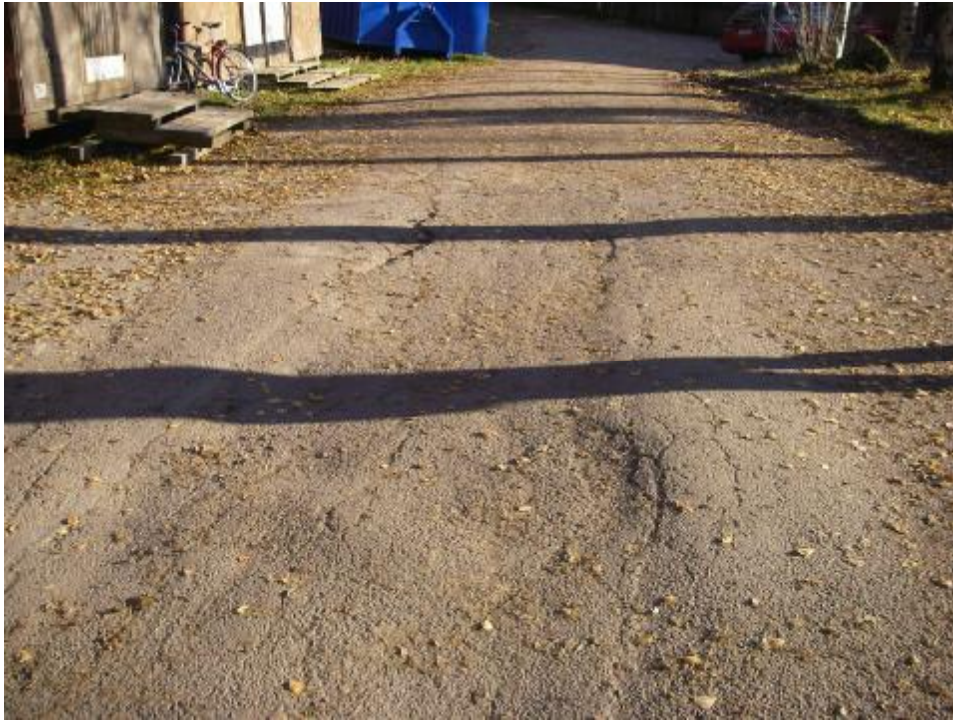
Kiinteistön liikennöidyt piha-alueet ovat asfalttipäällysteisiä. Muita päällysteitä ovat hiekkapäällyste ja betonilaatoitukset. Hiekkakentät ja kiveykset ovat tyydyttävässä kunnossa. Asfalttipäällysteessä on muutamia painumia ja halkeamia.

Asfalttipäällysteessä on paikallisia painumia ja halkeamia.

Asfalttipäällysteen painumat ja vauriot korjataan.

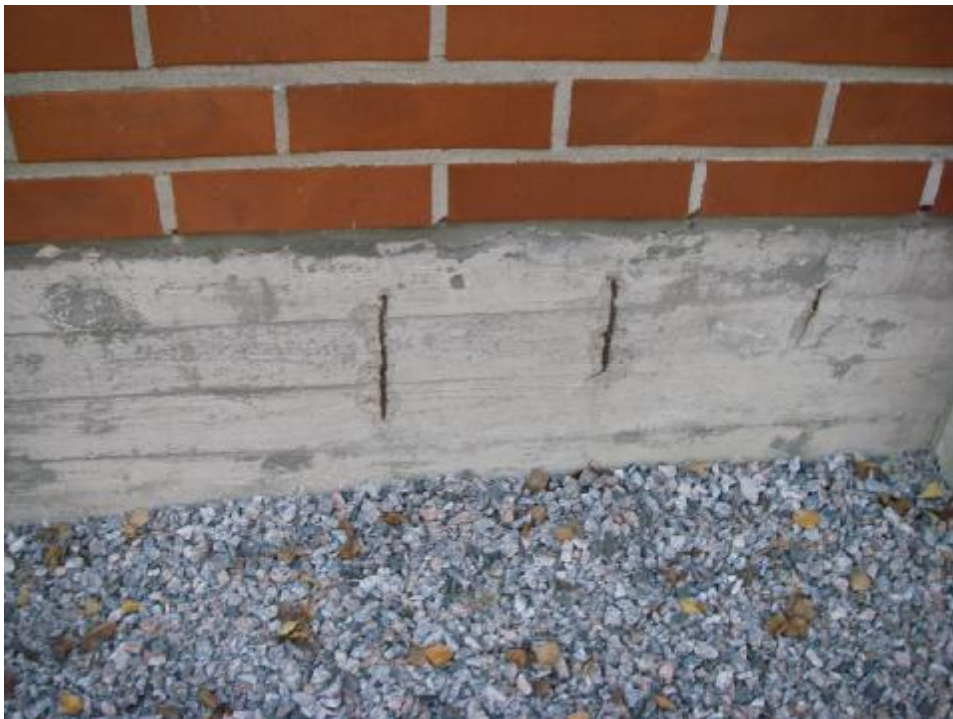
Rakennepiirustusten mukaan rakennus on perustettu osittain maanvaraisesti ja osittain perustukset on tuettu teräsbetonisten paalujen varaan. Perusmuurit ja alapohjat ovat paikalla valettuja teräsbetonirakenteita. Perustuksissa ei havaittu rakenteellisesti merkittäviä painumia tai halkeamia. Myöskään alapohjarakenteissa ei havaittu haitallisia halkeamia tai muodonmuutoksia. Sokkeleissa esiintyy paikoin halkeamia. Lisäksi sokkelin betoniteräkset ovat näkyvissä muutamissa kohdissa.

Sokkelipinnoissa olevat ruostuneet teräkset ja muut vauriokohtat vaativat korjaustimenpiteitä.

Sokkelin vauriot korjataan laastipaikkausmenetelmillä.

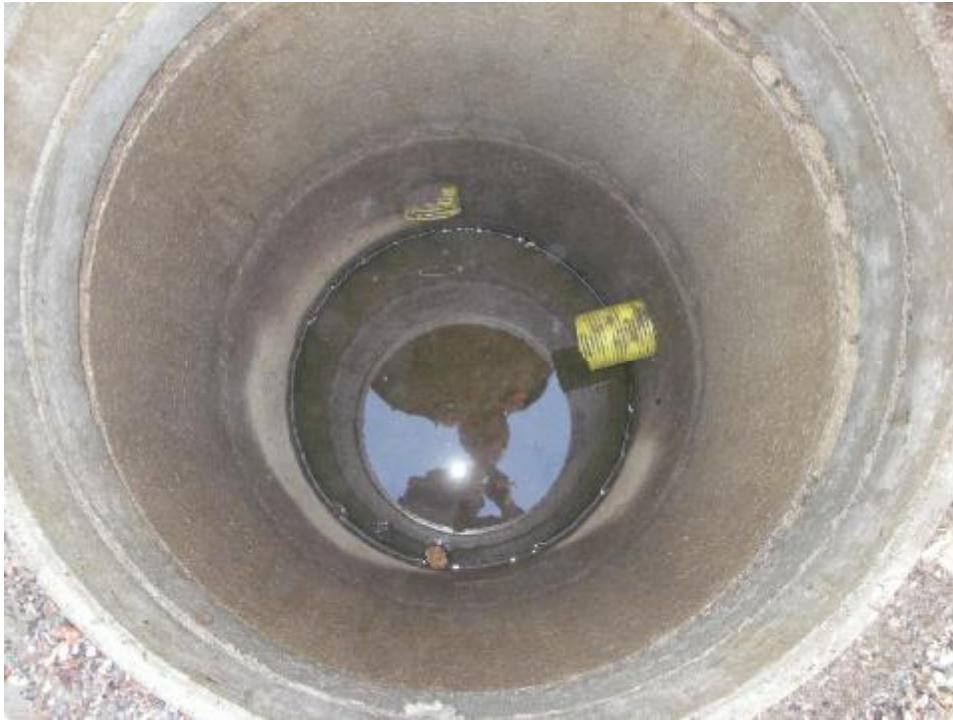
Salaojan tarkastuskaivo. Viitteitä salaojien puutteellisesta toiminnasta ei havaittu.

Salaojien huutelu ja toimintakunnon tarkastus tehdään jakson alkupuolella. Toimiva salaojitus vähentää rakennuksen routimis- ja kosteusvaurioriskiä oleellisesti. Huoltamattomana salaojat voivat tukkeutua.

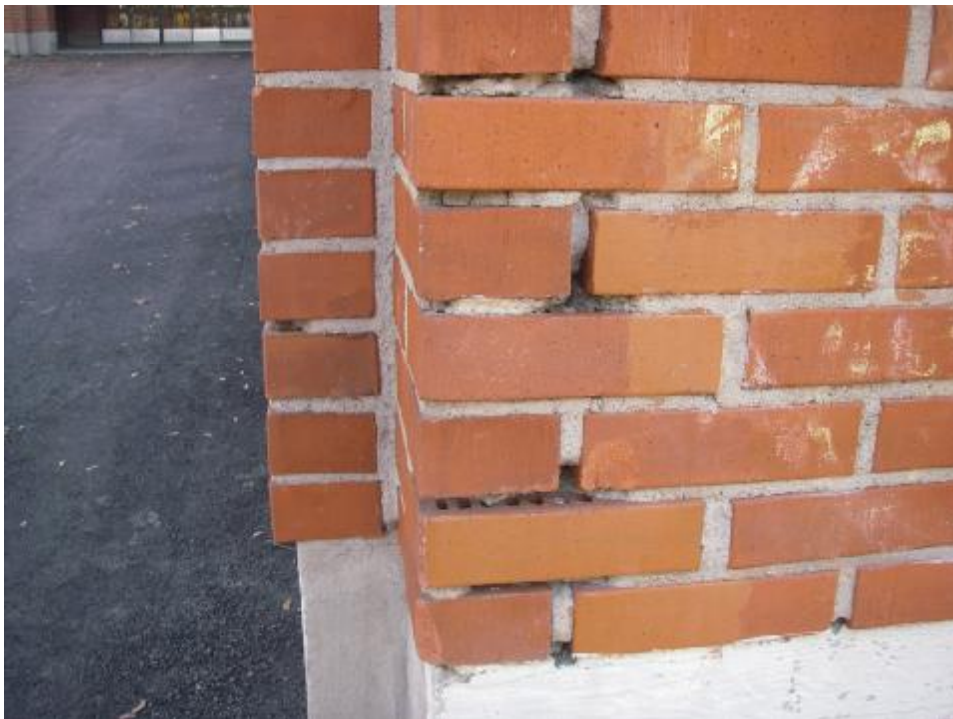
Ulkoseinät ovat paikalla muurattuja kaksinkertaisia tiiliseiniä, joiden välissä on mineraalivillaeriste. Kokonaisuutena ulkoseinät ovat tyydyttävässä kunnossa. Tiilien saumoja on auki muutamissa kohdissa. Paikallisia tiiliseinän halkeamia havaittiin vesikatolle johtavien kierreportaiden kohdalla. Lisäksi graffitipiirroksia on seinien alaosissa muutamissa kohdissa.

Tiiliseinien laastisaumat ovat auki muutamissa kohdissa.

Tiilisaumojen vauriot korjataan saumalaastilla. Seinäpintojen piirroksiset ja muut epäpuhtaudet poistetaan.

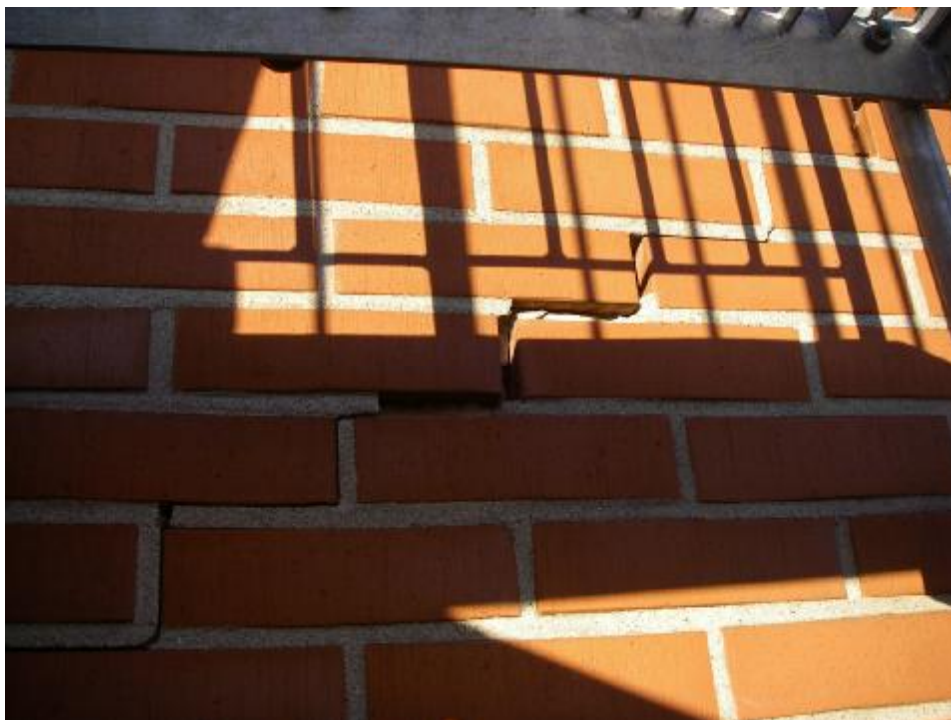
Tiiliseinässä on halkeama kierreportaiden kohdalla.

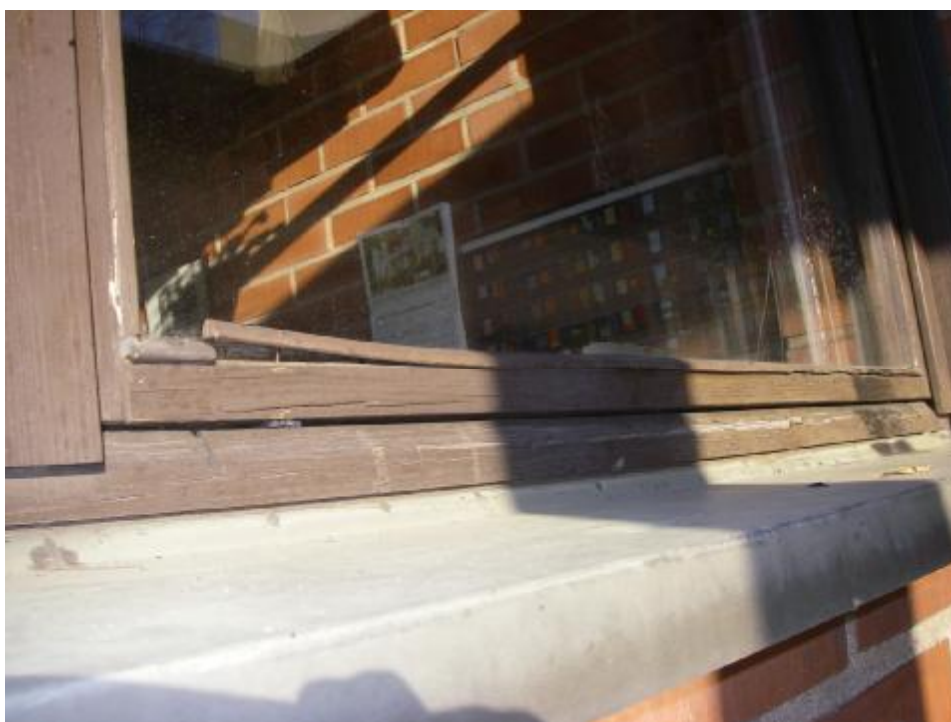
Ikkunat ovat pääosin kaksipuitteisia kolmilasisia puuikkunoita. Lisäksi vähäisissä määrin on kiinteitä metallirakenteisia ikkunoita. Ilkivallan vuoksi ikkunalaseja on jouduttu uusimaan, mutta pääosin ikkunat ovat alkuperäisiä rakenteita. Puuikkunat ovat ulkopuitteiltaan osin huonossa kunnossa. Havaittuja vaurioita olivat muovisten tippalistojen irtoaminen ja maalipintojen hilseily. Myös tuuletusikkunoiden tiivistyksissä ja toiminnassa esiintyy puutteita (pistokoeluonteinen tarkastus). Metallikkunoissa havaittu oleellisia puutteita tai vaurioita. Ikkunapeltien pinnoite hilseilee useissa kohdissa ja joidenkin ikkunapeltien kallistus on puutteellinen.

Puuikkunat vaativat kunnostus- ja huoltotoimenpiteitä.

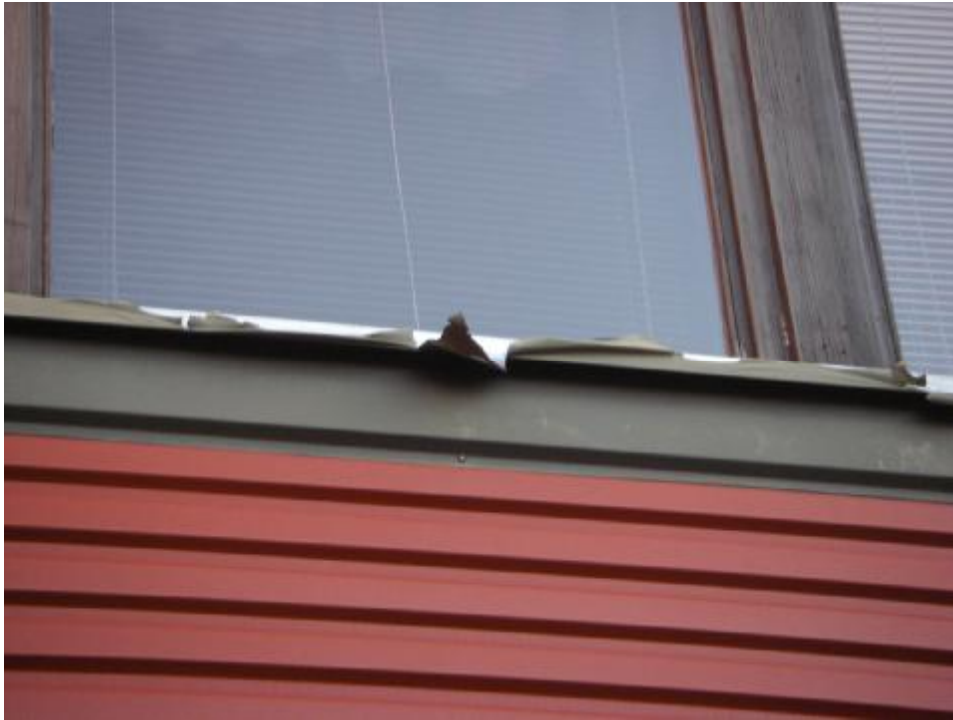
Ikkunapellin pinnoite hilseilee.

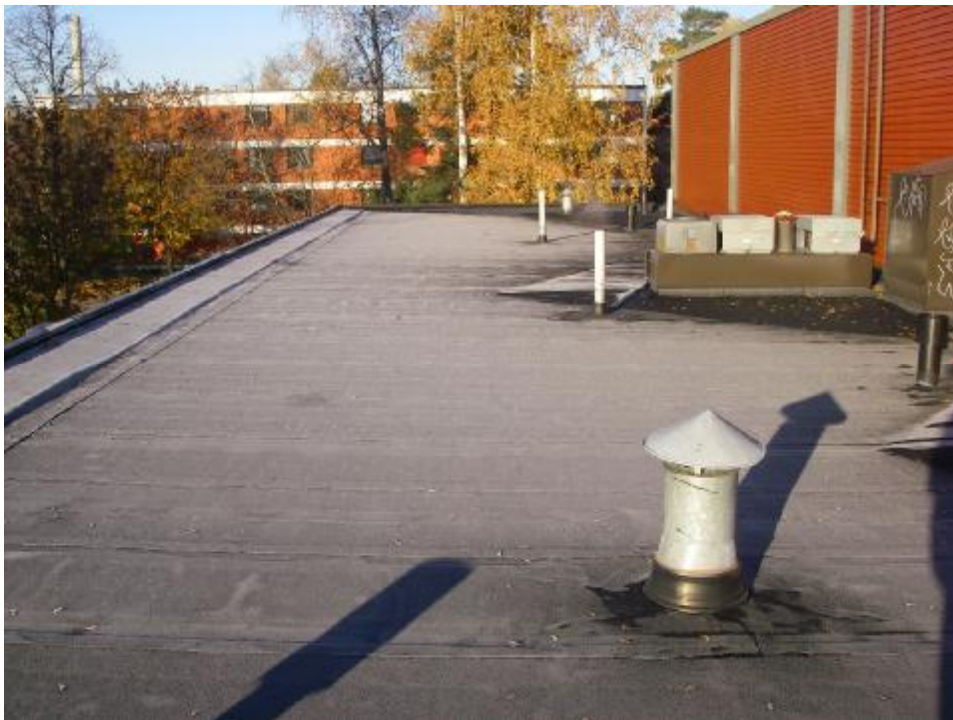
Näkymä vesikatolta. Kokonaisuutena vesikatto on kunnossa ja sillä on runsaasti käyttöikää jäljellä.

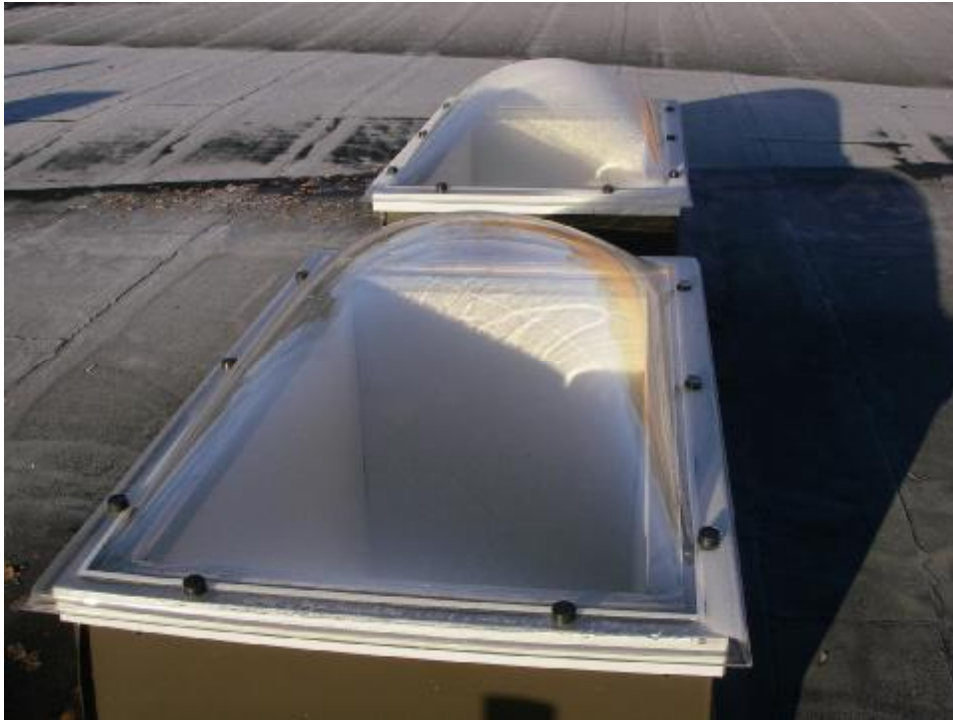
Kattoikkunoissa ei havaittu vaurioita eikä vuotoja.

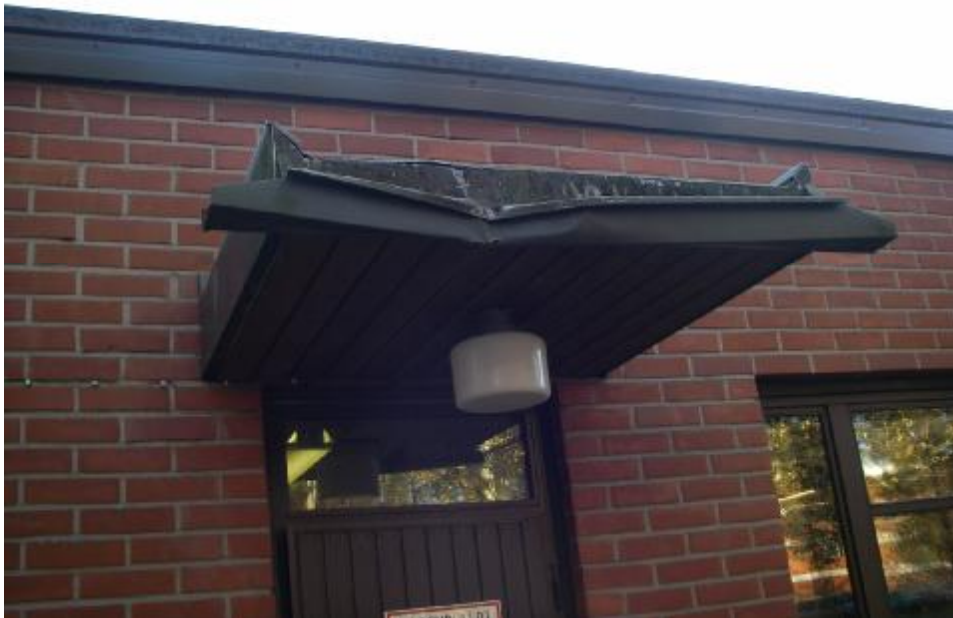
Julkisivun täydennysosia ovat ulko-ovien kohdilla olevat puu- ja teräsrakenteiset katokset. Katosten teräspilareissa esiintyy maalipintojen vaurioita. Muutamien katosten räystäskouruissa esiintyy painumia.

Katoksen räystäskourun painuma tulee korjata.

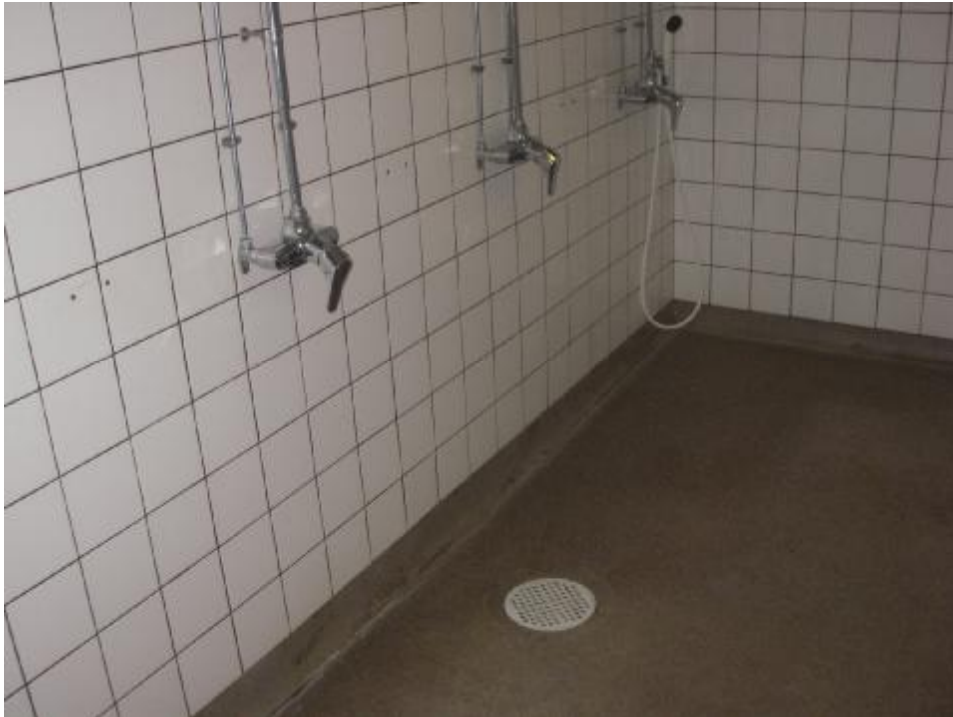
Liikuntasalin yhteydessä oleva poikien pesuhuone. Suihkutilojen rakenteissa ei havaittu haitallista kosteutta.

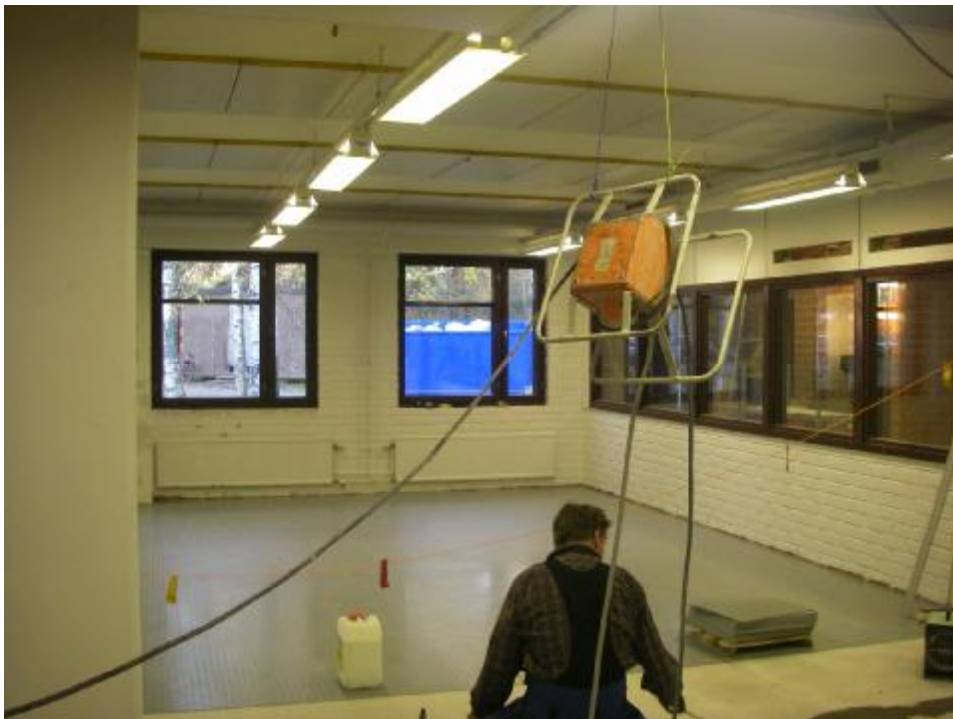
Puutyöluokan remontti on käynnissä.

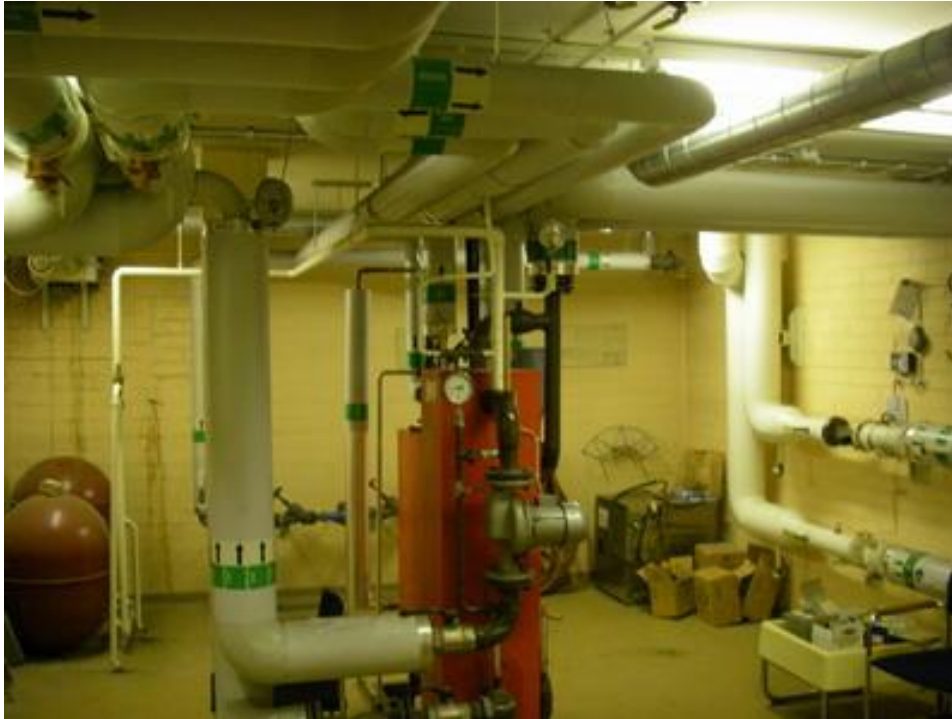
Lämmönsiirtimet tulee uusittaviksi PTS-jakson alkupuolella.

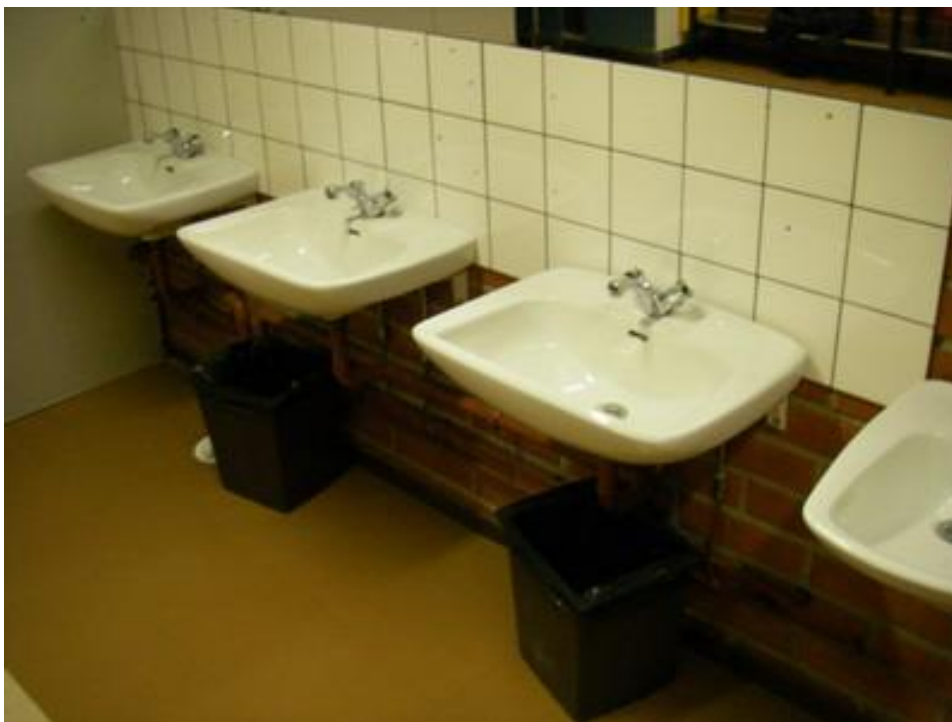
2-otehanat ovat vielä yleisesti käytössä.

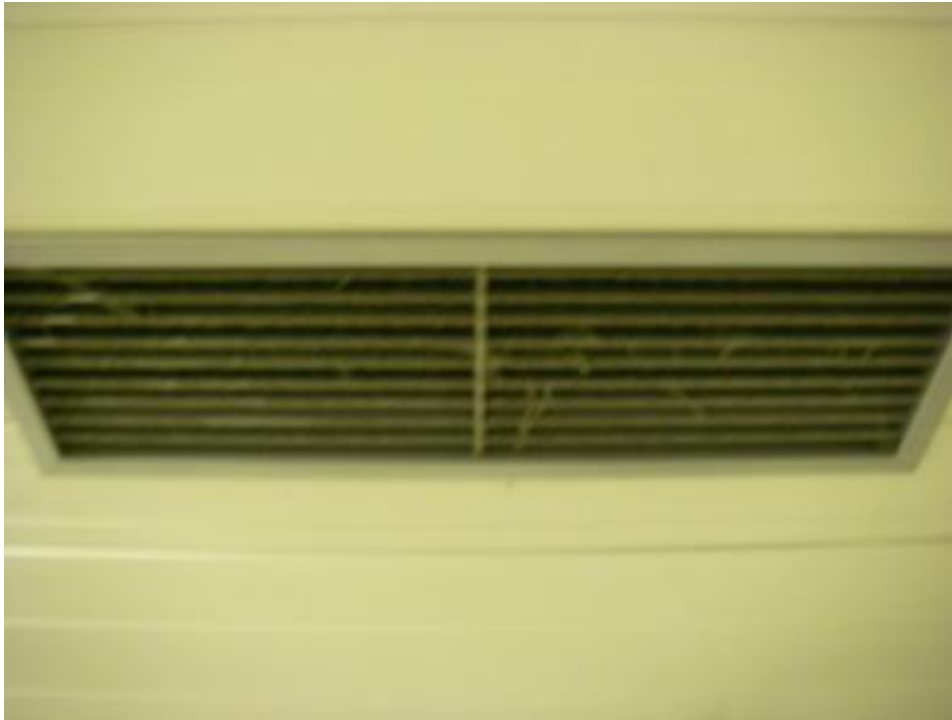
Poistoilmasäleikkö on likainen, joten ilmanvaihdon päätelaitteet tulee puhdistaa kanavien nuohouksen yhteydessä.

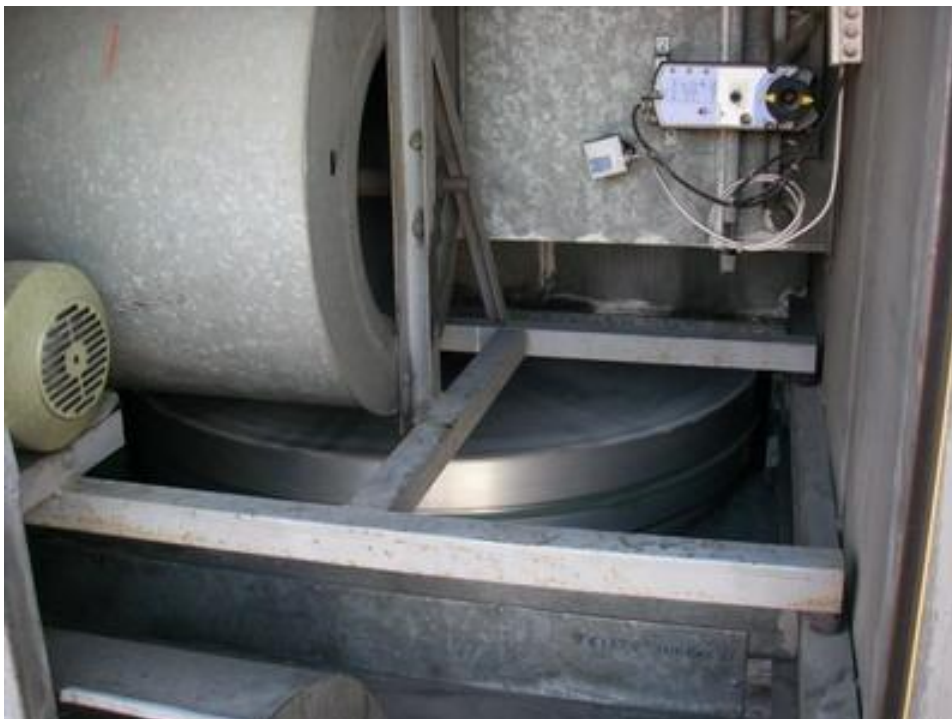
Ilmanvaihtokoneen osat tulevat ikänsä puolesta uusittaviksi PTS-jakson puolivälissä.

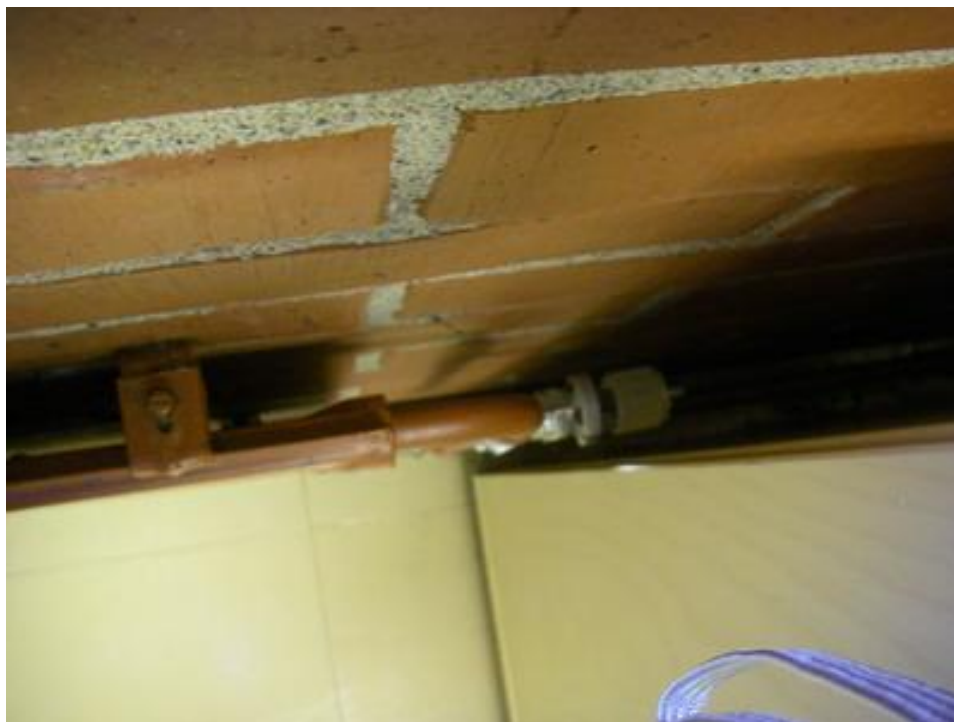
Termostaattiset patteriventtiilit uusitaan PTS-jakson puolivälissä.

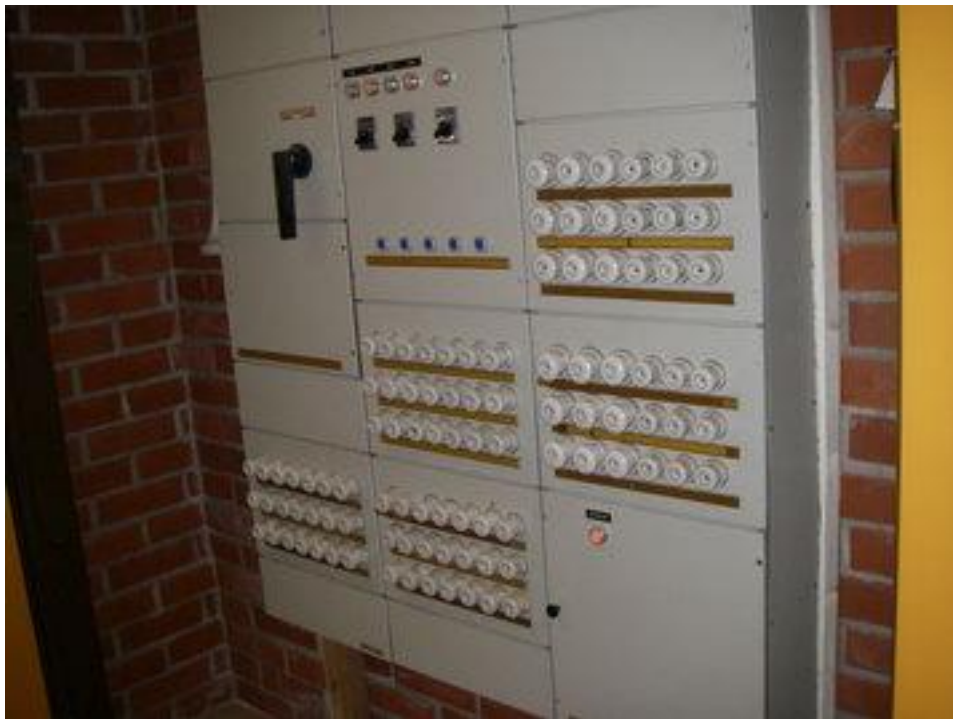
Ryhmäkeskus käytävätilassa. Keskus on perinteinen tulppasulakekeskus.

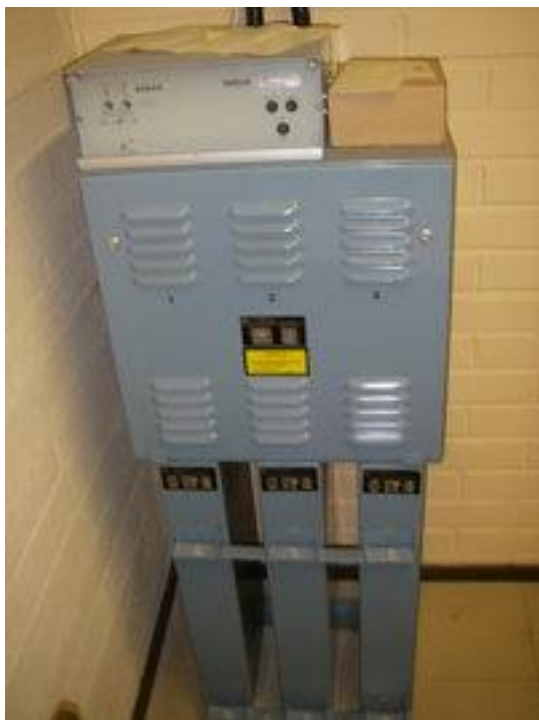
Kompensointilaitteisto on alkuperäinen.

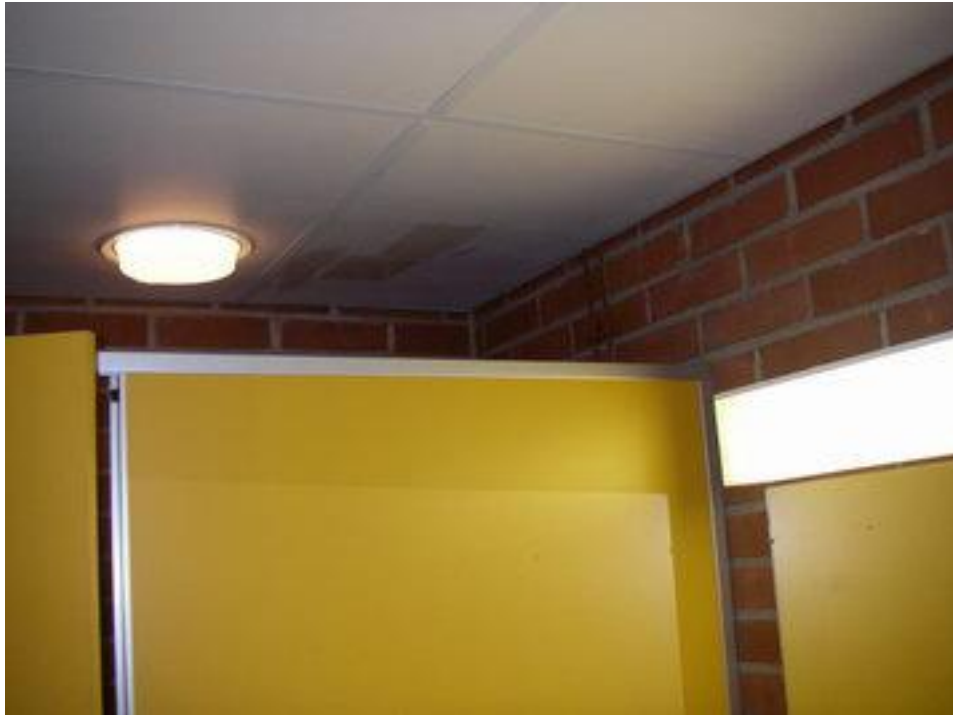
WC-tilojen valaisimet ovat elinkaarensa päässä.

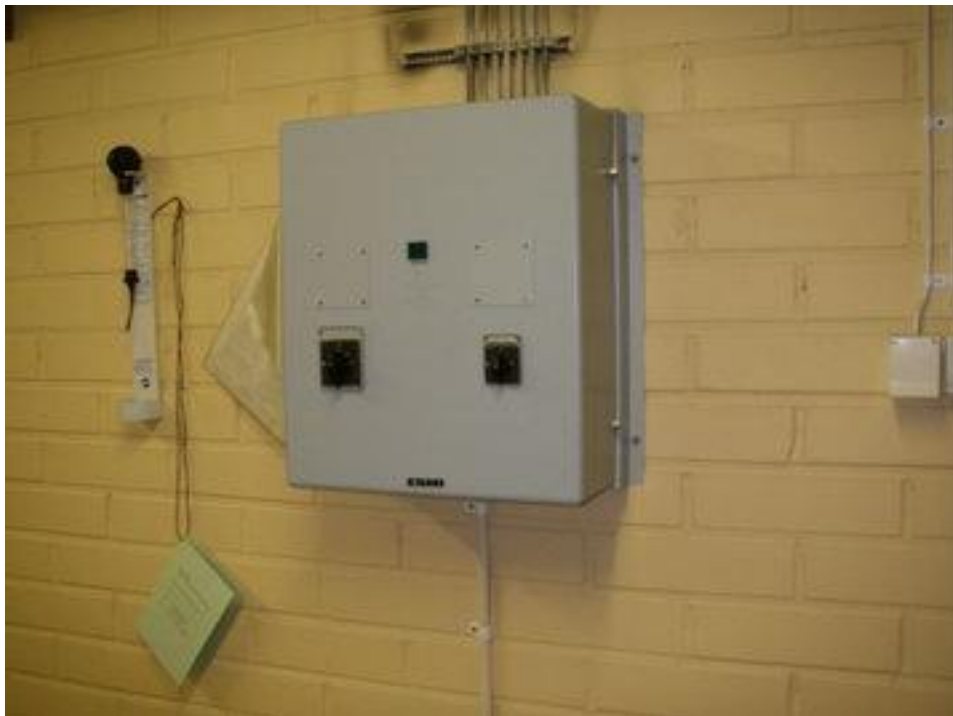
Alkuperäinen turvavalaistuksen keskus. Suositellaan uusittavan jakson aikana.

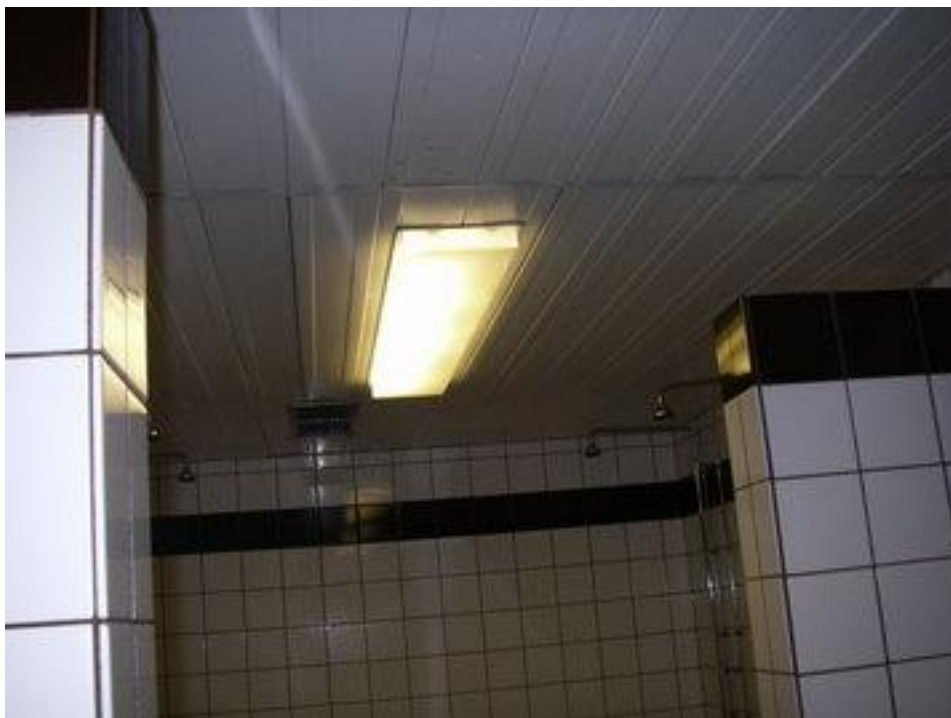
Pesutilojen valaisimet ovat elinkaarensa päässä.

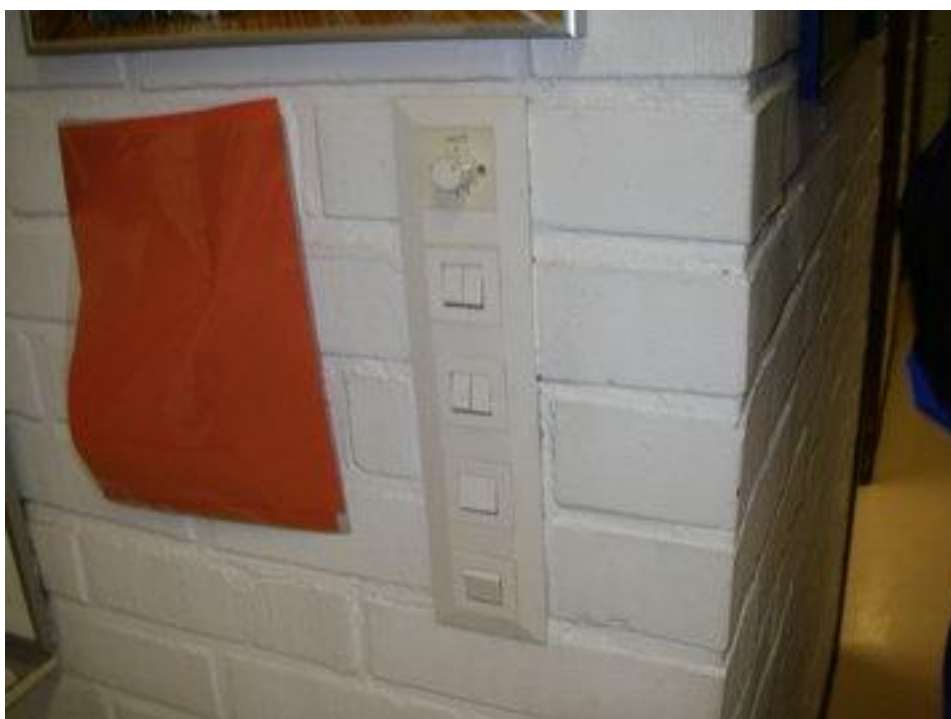
Valaistuksen kytkimet ovat pääosin alkuperäisiä.

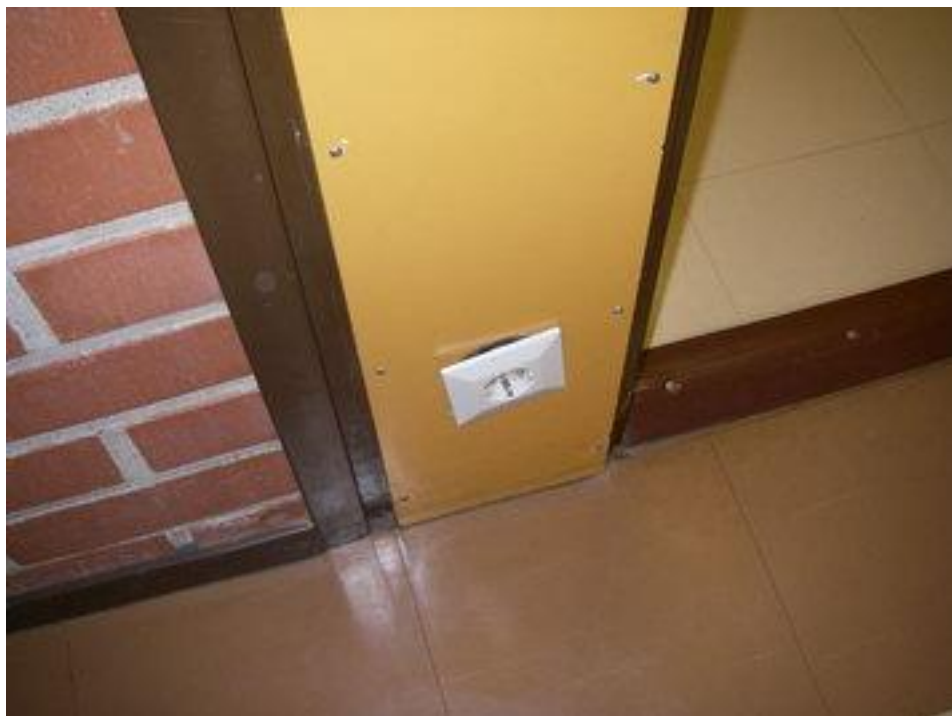
Osa pistorasioista on irronnut.

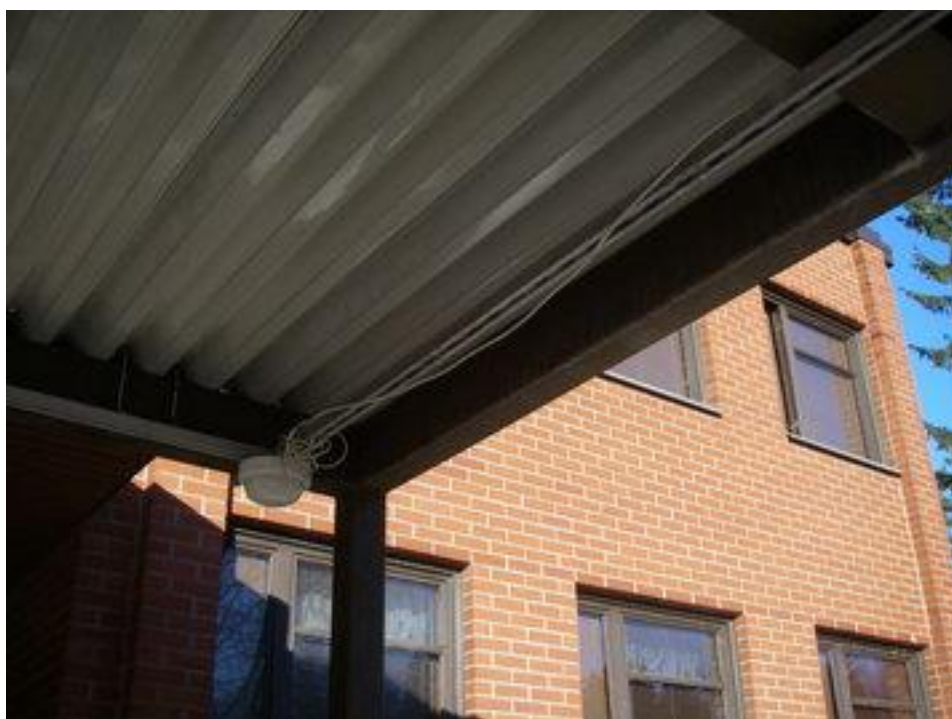
Valaistuksen kaapelit ovat huonosti kiinnitetty katoksessa.
