## **HAVUKOSKEN KOULU**

Koulurakennuksen maanvastaisten alapohjien ja –  
seinien yleistasonen kosteusselvitys

## **TUTKIMUSSELOSTUS**

18.3.2008

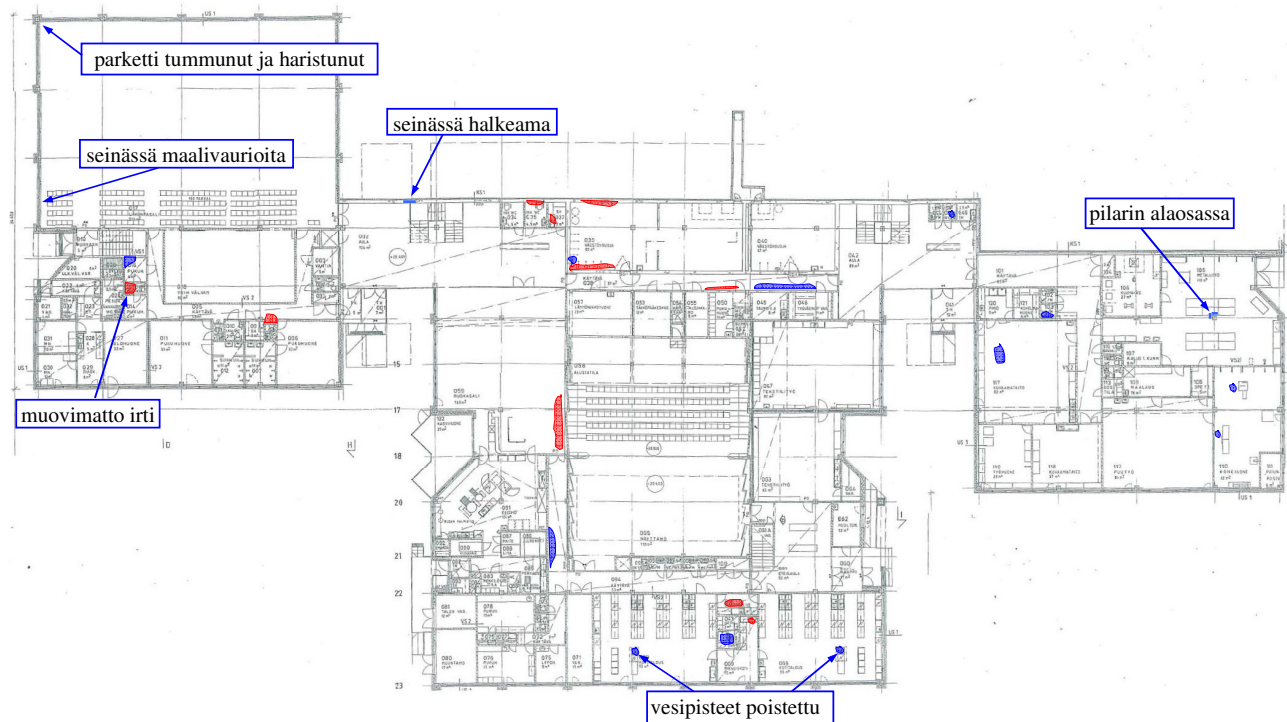
Pintamateriaaleissa ei pintapuolisesti havaittu laajoja merkkejä kosteusvaurioista. Pintakosteuskartoituksessa havaitut muuta aluetta korkeampien pintakosteuslukemien alueet olivat paikallisia ja vähäisiä (kuva 3). Kuva myös liitteenä 7.

**Kuva 3.** Havukosken koulun alapohjasta pintakosteuskartoituksessa havaitut muita alueita hieman korkeampien pintakosteuslukemien alueet on rajattu kuvaan sinisellä ja selkeästi korkeammat punaisella. Kuva on myös liitteenä 7.

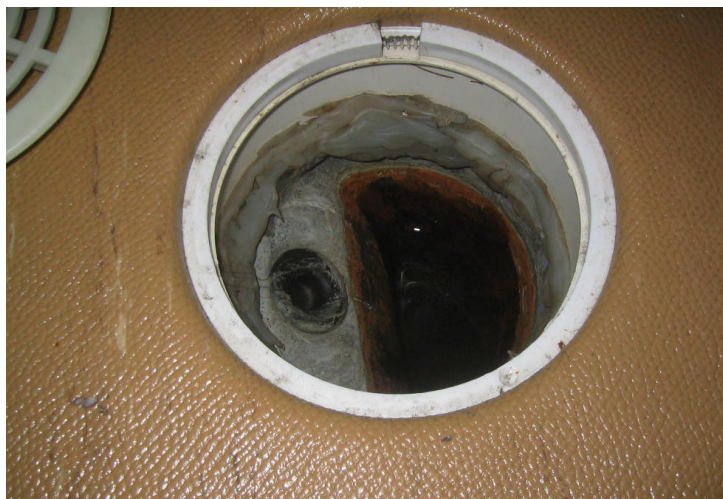
**Kuva 4.** Liikunnanopettajien suihkuttilan 015 lattiakaivossa oli reunoilla jotain pehmeää ainesta/kertymää. Suihkunurkasta muovimatto oli irti alustastaan ja pintakosteuslukemat koholla.

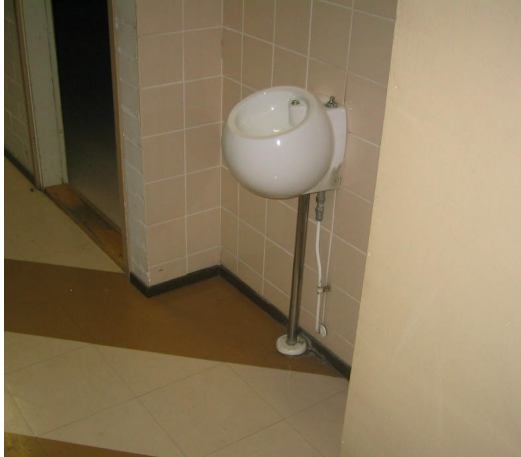
Liikuntasalin pukuhuoneisiin johtavalla käytävällä 005 olevan juomavesipisteen läheisyydessä oli kohonneita pintakosteuslukemia (kuva 5).

**Kuva 5.** Käytävällä 005 juomavesipisteen ympärillä havaittiin lattiassa kohonneita pintakosteuslukemia.

Liikuntasalin pukuhuoneiden käytävällä 005 juomavesipisteen ympäriltä havaitut kohollaan olleet pintakosteuslukemat johtuvat suurella todennäköisyydellä vesipisteeltä roiskuvasta vedestä.

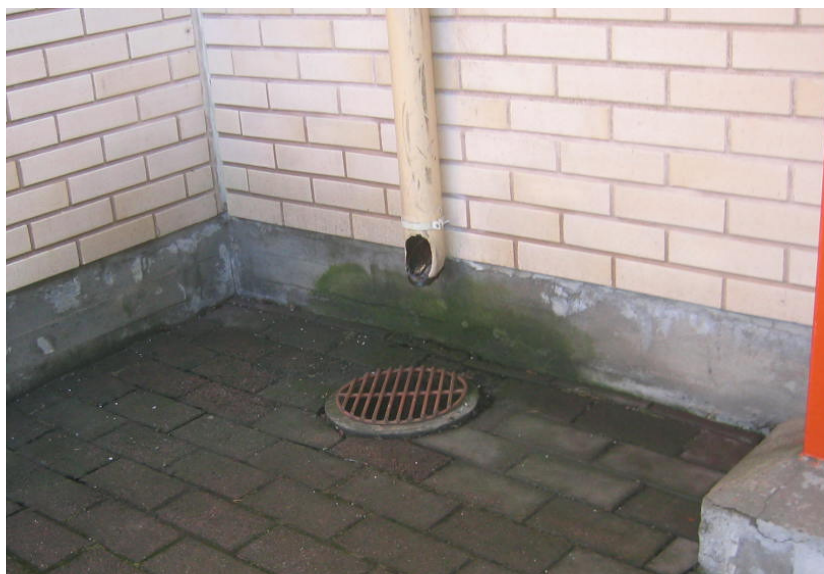
Aulassa 002 havaittiin maanvastaisessa seinässä olleen halkeaman kohdalla koholla olleita pintakosteuslukemia. Seinän edustalla lattiassa havaittiin hieman koholla olleita pintakosteuslukemia, halkeaman kohdalla arvot eivät oleellisesti poikenneet muista alueista. Samalla kohdalla yläpihan tasolla (2. kerroksen tasolla) oli syöksytorvi ja sadevesikaivo (kuva 6). Syöksytorven alla sokkelin pinnassa oli vihreää kasvustoa ja sadevesikaivo oli maanpintaa ylempänä.

**Kuva 6.** Ensimmäisen kerroksen aulan 002 ulkoseinän halkeaman kohdalla oli syöksytorvi ja sadevesikaivo.

Aulan 002 seinän halkeaman kautta pääsee jonkin verran kosteutta sisäpuolisiin rakenteisiin, lisäksi kohdassa on sadevesikaivo, johon tarkoitetut katto- ym. vedet pääsevät osin imeytymään seinän vierustäyttöön.

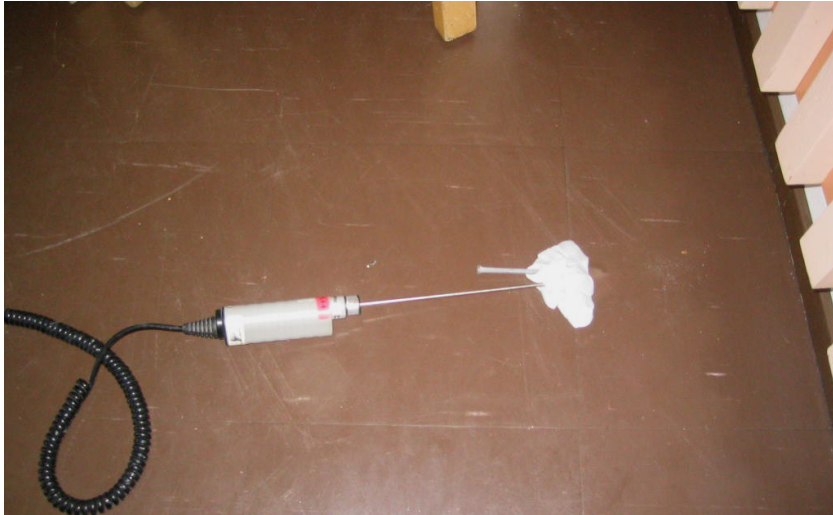
*Kuva 7. Ruokalan viiltomittauspiste V9.*

Väestönsuojan viereisellä käytävällä 038 mittapisteellä V8 vinyylilaatan alapuolinen suhteellinen kosteus oli selkeästi kohollaan (92 %). Myös ruokalan mittapisteen V9 kosteus (84 %) oli jonkin verran kohollaan, kuitenkin alle 85 RH%. Vinyylilaattojen alapuolinen vertailukosteus mittapisteillä V2 ja V7 oli noin 67 RH%.

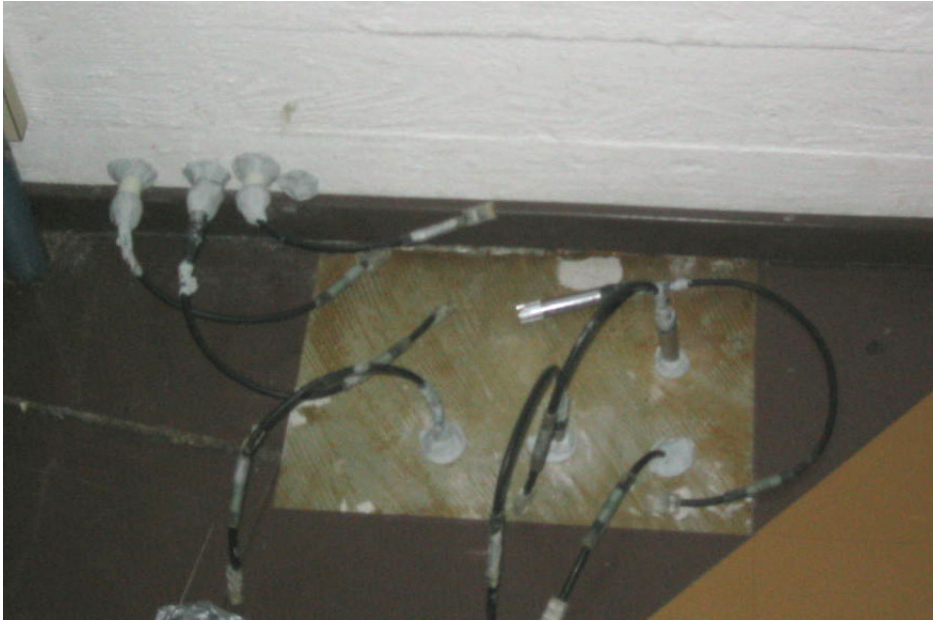
**Kuva 8.** Aulassa 002 seinän halkeaman kohdalla sijainneet porareikämittapisteet SI (seinä) ja PRI (lattia). Mittapäät ovat asennettuina mittausreikiin.

Maanvastaisen seinän suhteelliset kosteudet olivat halkeaman kohdalla mittapisteellä S1 selkeästi korkeammat kuin vertailumittapisteellä S2. Halkeaman kohdalla aivan rakenteen sisäpinnassa kosteus oli selkeästi kohollaan, ja myös 12 cm syvyydellä halkeaman kohdalla betonin kosteus oli korkeampi kuin vertailumittauskohdassa.

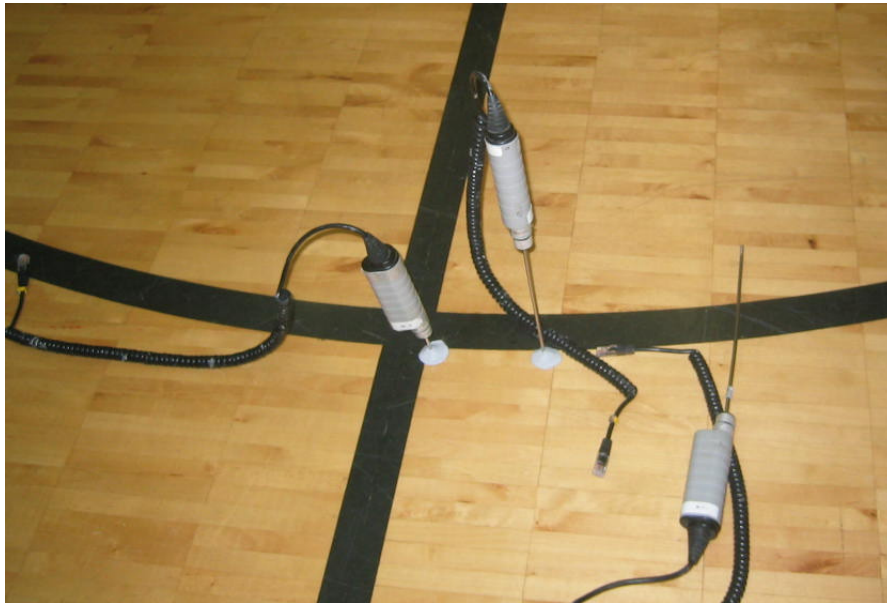
*Kuva 9. Liikuntasalin lattian suhteellista kosteutta mitattiin mosaiikkiparketin alta kahdelta syvyydeltä. Vaisala Oy:n valmistamat HMP42-mittapäät ovat asennettuina mittausräikiin. Kuvassa on myös sisäilman olosuhteita mitannut mittapää.*

Liikuntasalin tuulettuvasta lattiasta mitattujen kosteuspitoisuuksien perusteella lattiarakenteessa on paikoin hieman kosteuslisää sisäilmaan nähden. Lattiarakenteen lämpötiloissa oli eroja eri mittauskohtien välillä, joka puolestaan vaikuttaa mitattuihin suhteellisen kosteuden arvoihin. Ensisijaisesti liikuntasalin osalta mittaustuloksia tulee arvioida absoluuttisten kosteuksien perusteella, jolloin tulokset ovat paremmin keskenään vertailukelpoisia. Liikuntasalin Tarhakujan puoleisella päätyseinustalla parkettilattian alapuoliset kosteudet olivat sisäilman tasoa. Muissa mittauskohdissa absoluuttiset kosteudet olivat hieman sisäilmaa korkeammat. Mosaiikkiparketin ja

betonilaatan välissä olevassa tuulettuvassa eristetilassa kosteus oli tasaantunut ylä- ja alaosan välillä.

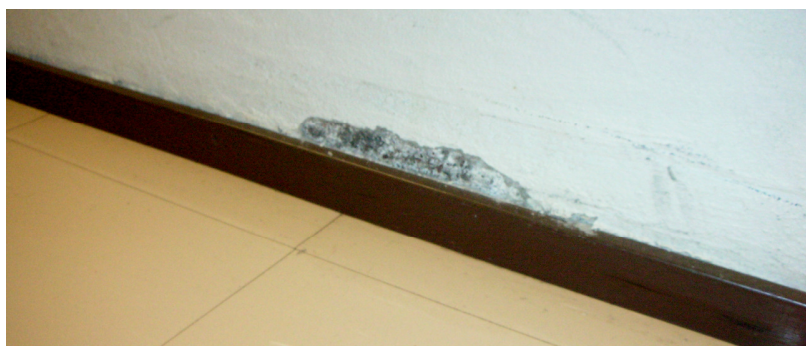
Käytävällä 038 mittapisteen läheisyydessä oli seinän alaosassa mahdollisesti kosteuden aiheuttamaa pinnoitevauriota (kuva 10). Lattiassa mittapisteen kohdalta irrotetun vinyylilaatan alla liima oli nihkeää ja pääosin kellastunutta (kuva 11). Mittapisteen läheisyydessä siivoojien sosiaalitalan 050 tiiliväliseinä oli irronnut betoniseinästä ja alimmassa vaakasaumassa oli selkeä halkeama (kuva 12). Viereiseen talojakamoon 055 ei päästy.

*Kuva 10. Käytävän 038 porareikämittapisteen läheisyydessä betoniseinän alaosassa oli todennäköisesti kosteuden aiheuttamaa tasoite- ja maalivauriota.*

Käytävällä 038 todennäköisesti betoniväliseinän kautta siirtyy kosteutta rakenteeseen haitallisessa määrin. Rakenteissa oli havaittavissa merkkejä painumisesta, jonka vuoksi kosteutta voi siirtyä esimerkiksi halkeamien kautta. Kohdassa alapohjan täytön korkeamman kosteuden vuoksi alapohjarakenteeseen alapuolelta kohdistuva kosteusrasitus on voimakkaampaa.

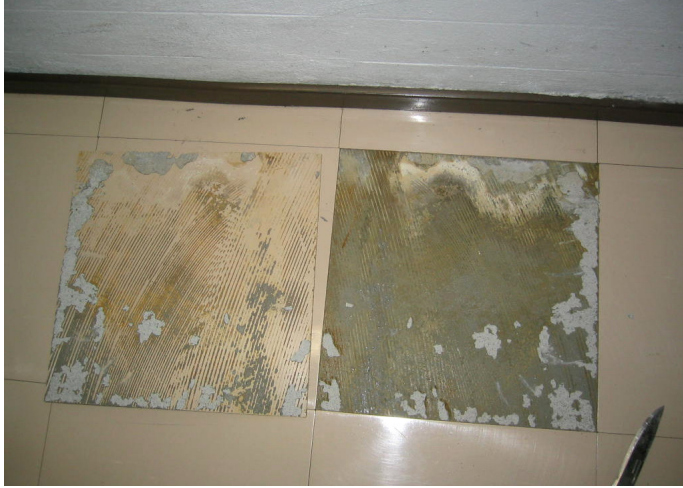
**Kuva 11.** Käytävän 038 porareikämittapisteen 2 kohdalla vinyylilaatan alapuolella oli nihkeää liimaa.

Väestönsuojan viereisellä käytävällä mittapisteellä PR2 betonilaatan suhteelliset kosteudet olivat 3 cm:stä alaspäin selkeästi yli 90 %. Alapohjatäytön kosteus oli tässä mittapisteessä selkeästi korkein.

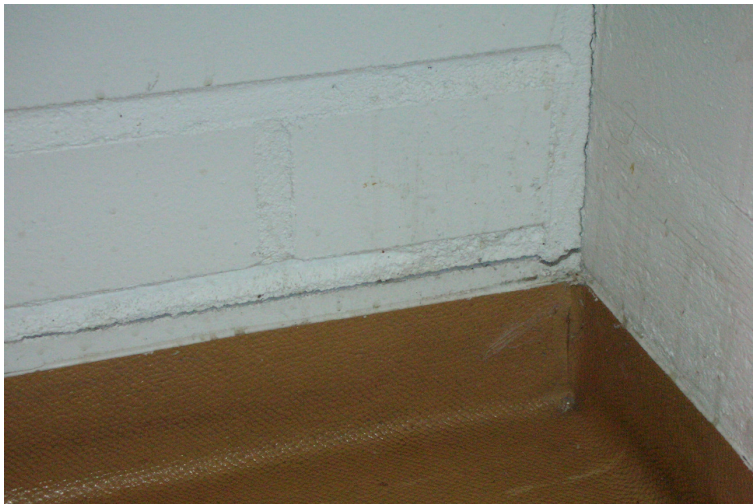
**Kuva 12.** Siivoojien sosiaalitulassa 050 halkeillutta tiiliväliseinää.

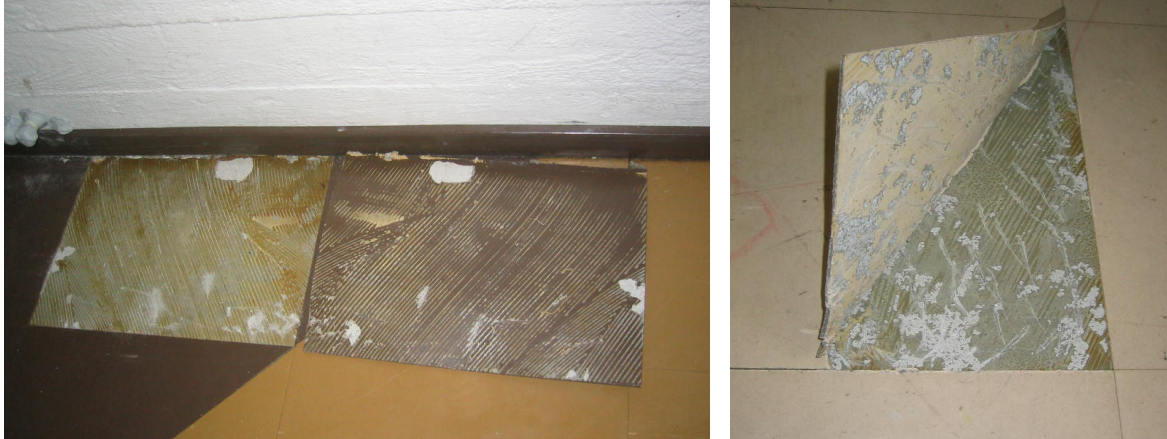
Vinyylilaattojen saumoista pääsee havaintojen mukaan imeytymään päältäpäin kosteutta laatan alle (kuva 13), jolloin liima ja tasoite saattaa vaurioitua. Ainakin lattioiden vahauksen yhteydessä lattioilla on reilusti vettä, joka pääsee imeytymään betonin pintaan laattojen saumoista ja lattioiden reuna-alueilta lattianpäällysteen reunoilta, mikäli jalkalista ei ole tiiviisti lattiassa kiinni. Liiman vaurioitumiseen voi riittää yksikin kastuminen, koska kosteus ei pääse haihtumaan laatan alta kovin nopeasti.

**Kuva 13.** Vasemmalla porareikämittapiste 1 ja oikealla porareikämittapiste 4. Molemmissa on ainakin laattasauman alueella havaittavissa todennäköisesti kosteuden kellastuttamaa liimaa.

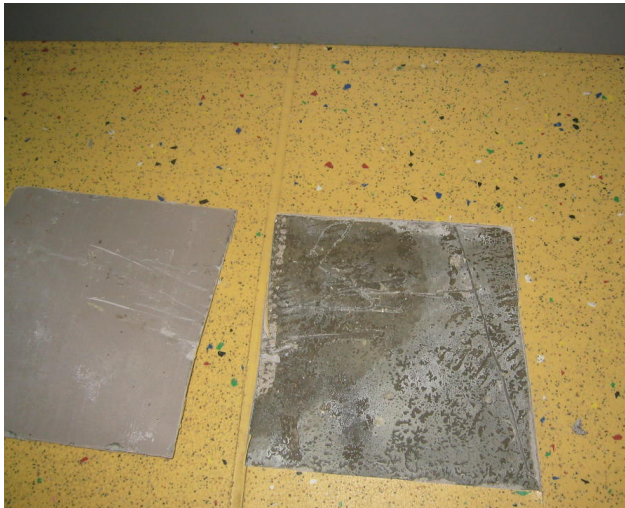
Kotitalousluokkien muovimattoalueelta tehtiin porareikämittaus korkeimman pinta- ja viiltomittauksien kohdalta. Irrotetun muovimattopalan kohdalla mattoliima oli nihkeää ja matto ei ollut aistinvaraisesti arvioiden kovin hyvin kiinni alustassaan (kuva 14).

**Kuva 14.** Porareikämittapisteellä 4 irrotettu muovimattopala ei ollut kovin hyvin kiinni alustassaan ja mattoliima oli nihkeää.

Kotitalousluokkien tiloista korkeimman pintakosteuslukeman kohdalla mittapisteeltä V4 muovimaton alapuolinen suhteellinen kosteus (90 %) oli liian korkea käytetylle lattianpäällysteelle. Myös mittapisteen V10 kosteus oli kohollaan (84 %), mutta se ei kuitenkaan nyt ylittänyt 85 RH%. Mitattu vertailukosteus muovimatolle oli mittapisteellä V5 64 RH%.

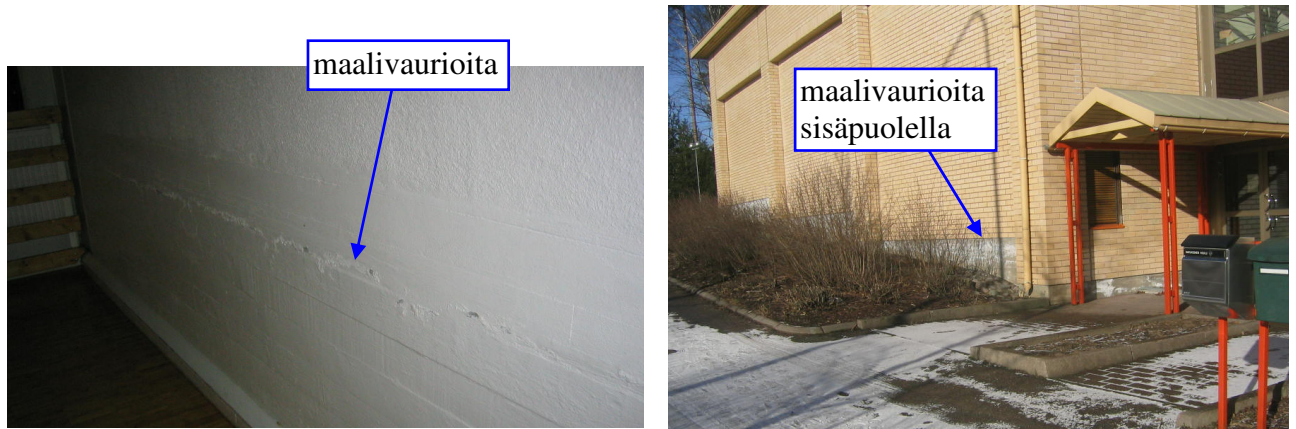
Liikuntasalin ulkoseinällä havaittiin maalivaurioita ja kohonneita pintakosteuslukemia rakennuksen Tarhakujan puoleisessa päätyseinässä (kuva 15). Kohonneet pintakosteuslukemat olivat sokkelin yläpinnan tasalla.

**Kuva 15.** Liikuntasalin päädyn ulkoseinällä havaittiin maalivaurioita. Oikealla sama kohta ulkopuolelta, maalivauriot olivat sokkelin yläpinnan tasalla.

Liikuntasalin päätyseinässä havaitut maalivauriot ja kohonneet pintakosteuslukemat johtuvat todennäköisesti sokkelin yläpinnan kautta rakenteen sisäosiin pääsevistä kosteudesta. Salin ylärinteen puoleinen ulkonurkka on halkeillut jonkin verran, ja siitä pääsee kosteutta rakenteen sisäosiin. Ulkonurkan seinän maalipinta ja mosaiikkiparketti olivat vaurioituneet hieman kosteudesta.

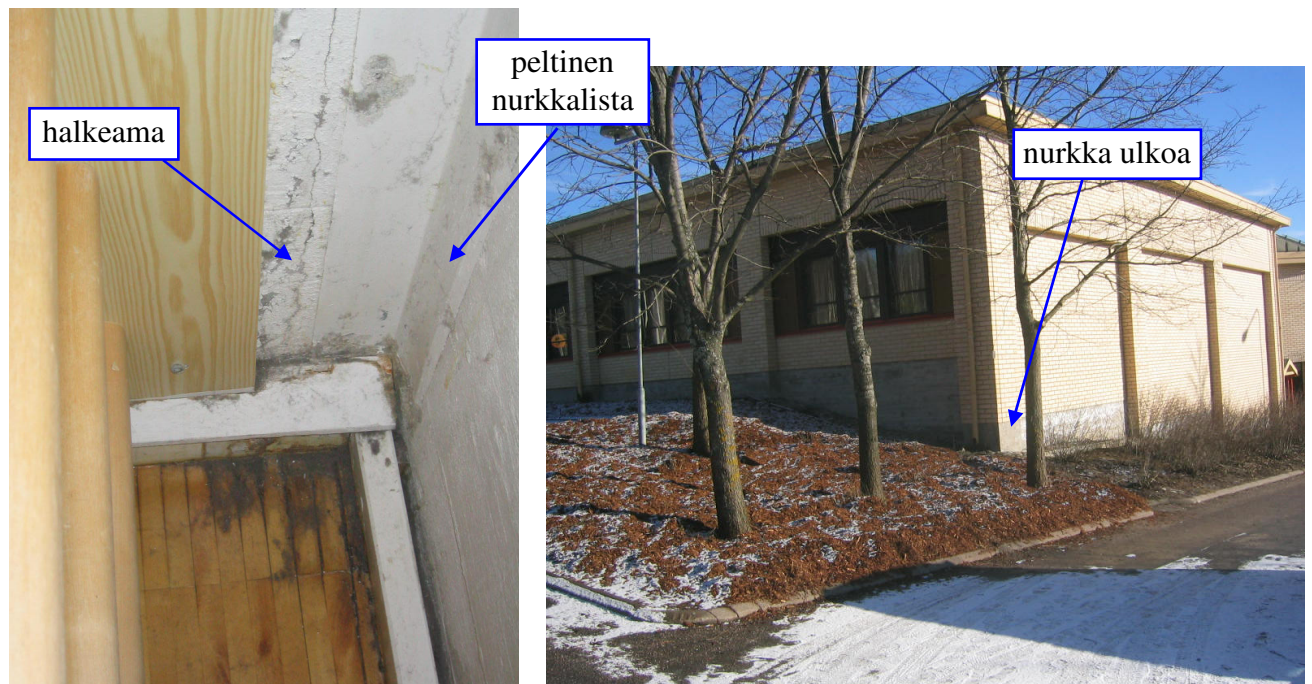
Liikuntasalin ulkonurkassa ylärinteen puolella mosaiikkiparketti oli haristunut ja tummunut, lisäksi seinässä oli pystysuuntainen halkeama. Seinien nurkkaan oli asennettu peltinen kulmalista, jonka reunoilla seinissä oli myös maalivaurioita (kuva 16). Ulkonurkassa oli katolta vesiä pois johtava syöksytorvi, jonka vesien ohjaaminen ei ole hallittua.

**Kuva 16.** Liikuntasalin ulkonurkassa mosaiikkiparketti oli haristunut ja tummunut. Seinien nurkassa oli peltinen nurkkalista. Seinässä oli pystyhalkeama ja maalivaurioita listan reunoilla. Oikealla nurkka ulkoapäin, nurkassa syöksytorvi.

Liikuntasalin lattiarakenne tuulettuu nyt tehtyjen tarkastelujen perusteella riittävästi, jotta puurakenteet eivät joudu olosuhteisiin, joissa ne saattaisivat kosteusvaurioitua kauttaaltaan. Varmuutta siitä, onko puukoolauksen ja betonilaatan välissä kosteuseristystä, ei saatu. Lisäksi liikuntasalin ulkonurkasta on ainakin aiemmin päässyt enemmän kosteutta lattiarakenteeseen.

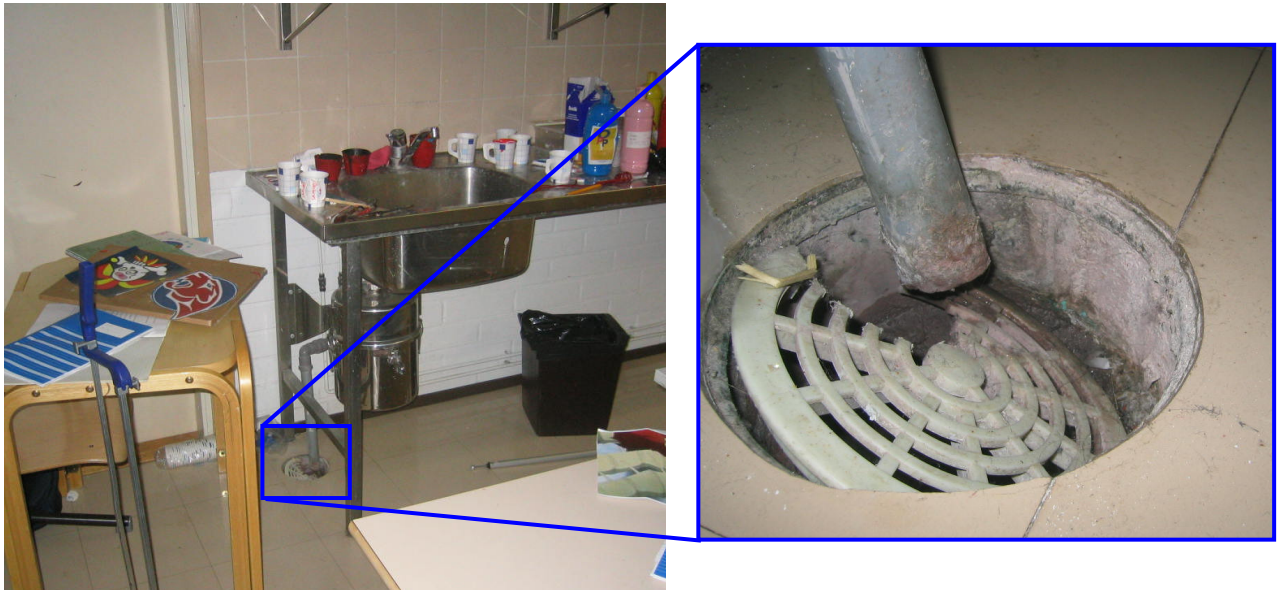
Kuvaamataidon luokassa 118 sijainneen vesipisteen viemäri oli johdettu saostusastian kautta lattiakaivoon (kuva 17). Viemäriputki ei ulottunut juurikaan kaivon sisään, lisäksi kaivon ritiläkansi oli tarkasteluhetkellä pois paikaltaan. Saostusastiasta huolimatta kaivoon vaikutti kulkeutuneen lavuaarissa huuhdeltua kiinteämpää ainesta. Lattiakaivoa ei oltu tiivistetty vinyylilaattalattianpäällysteeseen vesitiiviisti, ja kaivon ympäröivä laattoja oli irronnut alustastaan. Kaivon ympärillä ei ollut kohonneita pintakosteuslukemia.

**Kuva 17.** Kuvaamataidon luokassa 118 lattiakaivossa oli puutteita.

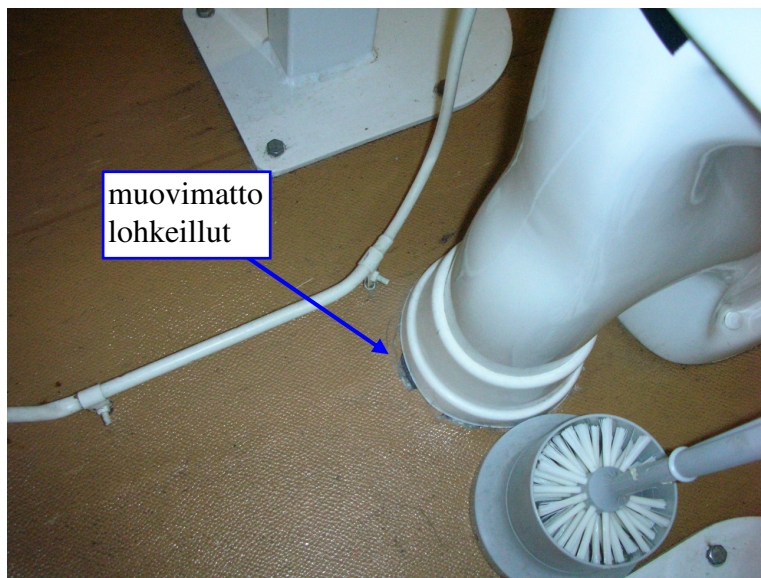
Paikoin lattialäpiviennissä oli puutteita (kuva 18), laajempia korkeamman pintakosteuslukeman alueita ei kuitenkaan yleisesti havaittu.

**Kuva 18.** Inva-wc:n 035 wc-istuimen viemärin lattialäpiviennin ympäriltä muovimatto oli lohkeillut.

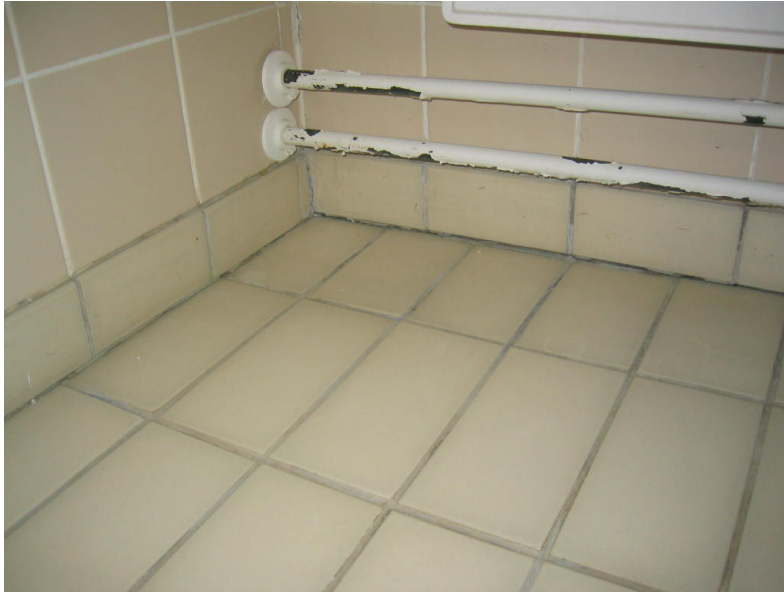
Liikuntasalin pukuhuoneiden suihkutiloissa oli päällystemateriaalina keraaminen laatoitus. Ulkoseinään liittyvän alapohja- ja väliseinärakenteiden nurkkasaumat olivat paikoin halkeilleet (kuva 19).

*Kuva 19. Liikuntasalin pukuhuoneiden suihkutiloissa ulkoseinään liittyvät nurkkasaumat olivat paikoin halkeilleet ja auenneet.*

Alapohjan painuminen on aiheuttanut erityisesti ulkoseinustoille vaurioita märkätilojen nurkkasaumoihin. Ulkoseinustoilla on suurella todennäköisyydellä rakoja, joista on ilmayhteys alapohjarakenteen ja sisätilan välillä. Raosta ei havaittu selkeitä ilmavirtauksia, mutta tarkastelujen yhteydessä havaittiin, että ainakin betoniseinän ja lattian betonilaatan raosta on selvä kosteuden konvektiovirtaus sisäilmaan. Tällöin rakenne pääsee tuulettumaan sisäilmaan rakenteiden ilmarakojen kautta.
