HAVUKOSKEN KOULU

**Tarhakuja 2
01360 Vantaa**

KIINTEISTÖN KUNTOARVIO

Tarkastuspäiväys
1.10.2007

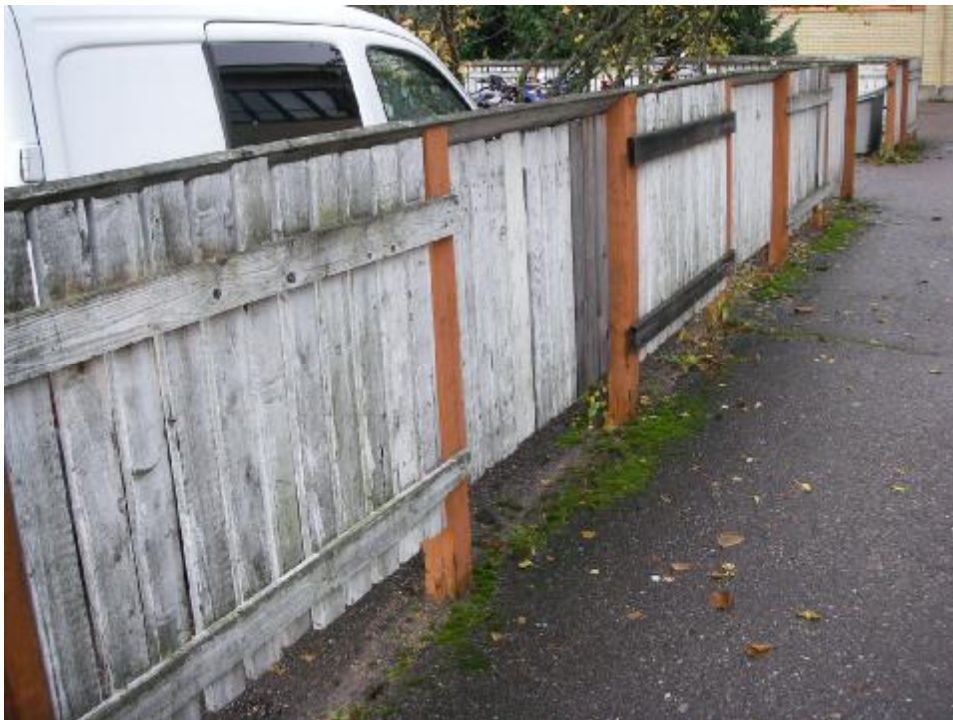
Pihalla on tavanomaisia aluevarusteita, kuten polkupyörätelineitä sekä puu- ja verkkoaitoja. Aluevarusteet ovat pääosin tyydyttävässä kunnossa. Puuaidat ovat huonokuntoisia ja ne on syytä kunnostaa. Samalla uusitaan lahovaurioituneet puuosat. Pihan teräsrakenteissa on ruostevaurioita.

Puuaidat on syytä kunnostaa. Lahovaurioituneet puuosat uusitaan.

Puu- ja teräsrakenteet kunnostetaan. Yleisohjeena aluevarusteiden huolto- ja kunnostustoimenpiteet tulisi tehdä noin viiden vuoden välein. Lasten leikkivarusteiden tarkastukset tulee tehdä jokavuotisina kiinteistön hoitotoimeen kuuluvana toimena. Leikkialueiden tarkastuksissa on huomioitava EU-säännöt ja toteutuksissa noudatettava niitä.

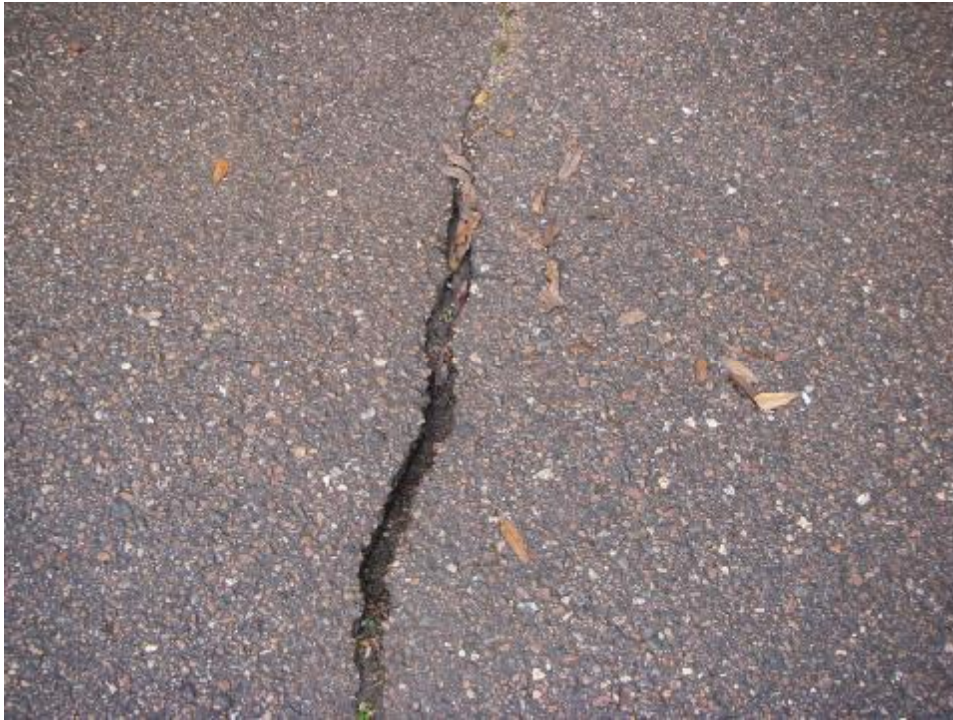
Kiinteistön liikennöidyt piha-alueet ovat asfalttipäällysteisiä. Muita päällysteitä ovat hiekkapäällyste ja betonikiveykset. Hiekkakentät ja kiveykset ovat tyydyttävässä kunnossa. Asfalttipäällysteessä on muutamia painumia ja halkeamia.

Asfalttipäällysteessä on paikallisia halkeamia.

Asfalttipäällysteen painumat ja vauriot korjataan.

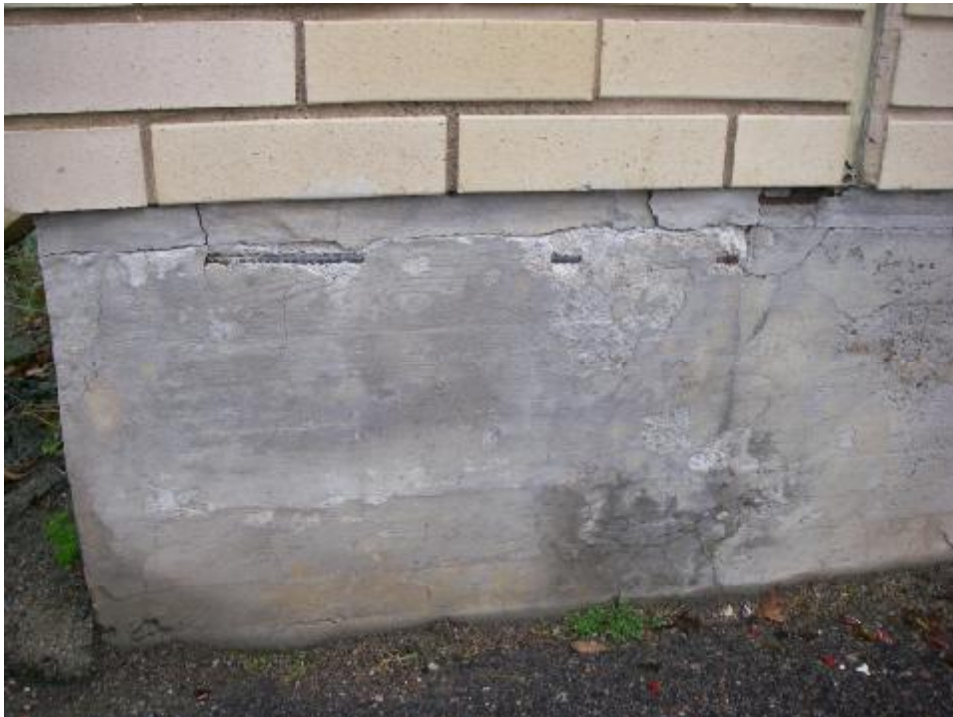
Rakennus on perustettu maanvaraisesti. Perusmuurit ovat betonirakenteisia ja alapohjarakenteena on maanvarainen betonilaatta. Piirustusten mukaan alapohjarakenne on seuraava, tiivistetty sora 200 mm, solupolystyreenieriste 100 mm ja betonilaatta 80 mm. Perustuksissa ei havaittu rakenteellisesti merkittäviä painumia tai halkeamia. Myöskään alapohjarakenteissa ei havaittu haitallisia halkeamia tai muodonmuutoksia. Sokkeleissa esiintyy paikoin rapautumaa. Lisäksi sokkelin betonite-räkset ovat näkyvissä muutamissa kohdissa.

Sokkelipinnoissa olevat vauriokohdat vaativat korjaustoimenpiteitä.

Sokkelin vauriot korjataan laastipaikkausmenetelmillä.

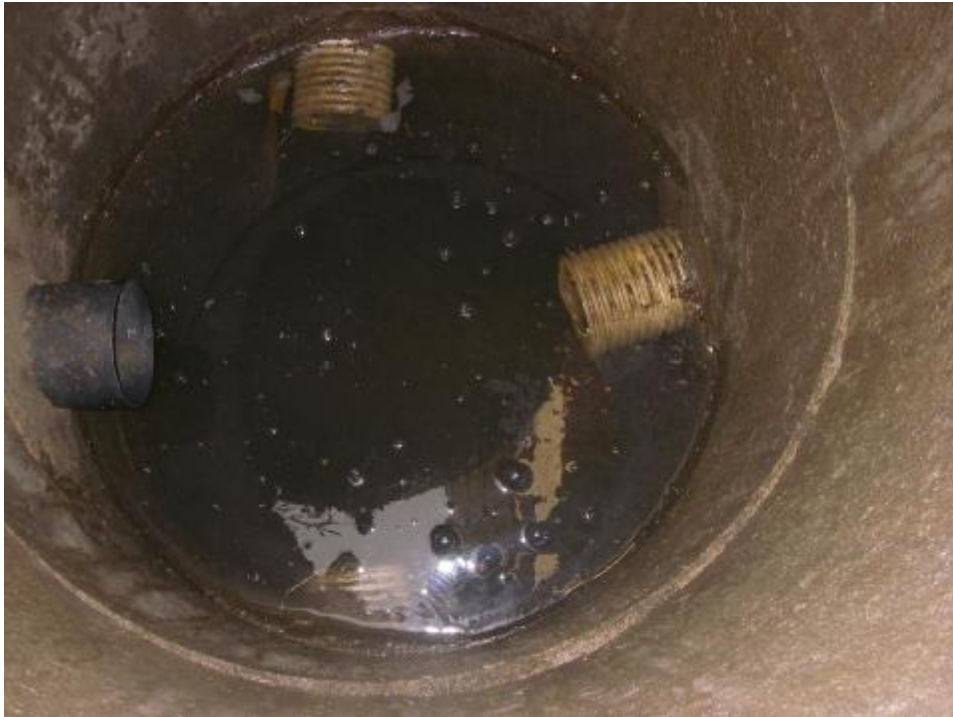
Vedenpinnan alla olevat salaojaputket viittaavat salaojien puutteelliseen toimintaan. Salaojien ja sadevesijärjestelmän huutelu ja toimintakunnon tarkastus tulee tehdä ensi tilassa.

Salaojien ja sadevesijärjestelmän huutelu ja toimintakunnon tarkastus tulee tehdä ensi tilassa. Sadevesikaivoihin asennetaan puuttuvat kannet. Toimiva salaojitus vähentää rakennusten routimis- ja kosteusvaurioriskiä oleellisesti. Huoltamattomana salaojat voivat tukkeutua.

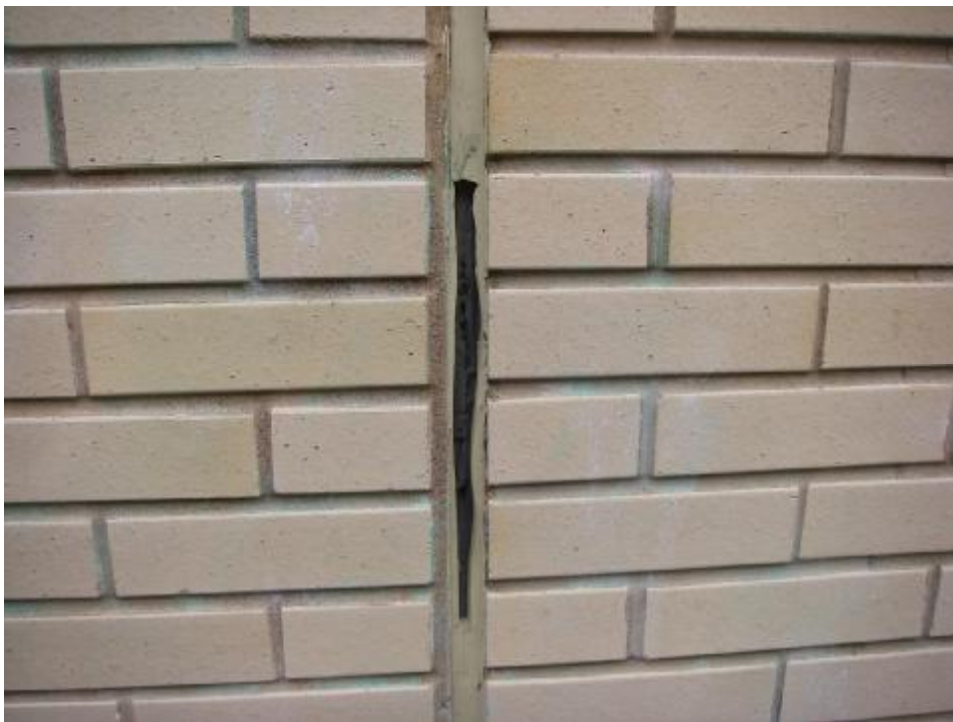
Ulkoseinät ovat tiililaattapintaisia betonisandwich-elementtejä. Ulkoseinäpinnoissa ei havaittu mer-kittäviä puutteita tai vaurioita. Muutamia yksittäisiä tiililaattoja on irronnut alustastaan. Ulkosei-näelementtien elastisissa saumoissa esiintyy lähinnä ilkivallasta johtuvia paikallisia vaurioita. Li-säksi epäpuhtautta ja graffitipiirroksia on seinien alaosissa muutamissa kohdissa.

Ulkoseinäelementtien elastisia saumoja on viilletty auki muutamissa kohdissa.

Ulkoseinäelementtien elastisten saumojen vauriot korjataan. Seinäpintojen piirroksiset ja muut epäpuhtaudet poistetaan. Ulkoseinäelementeille suositellaan tehtäväksi kuntotutkimus jakson loppupuolella.

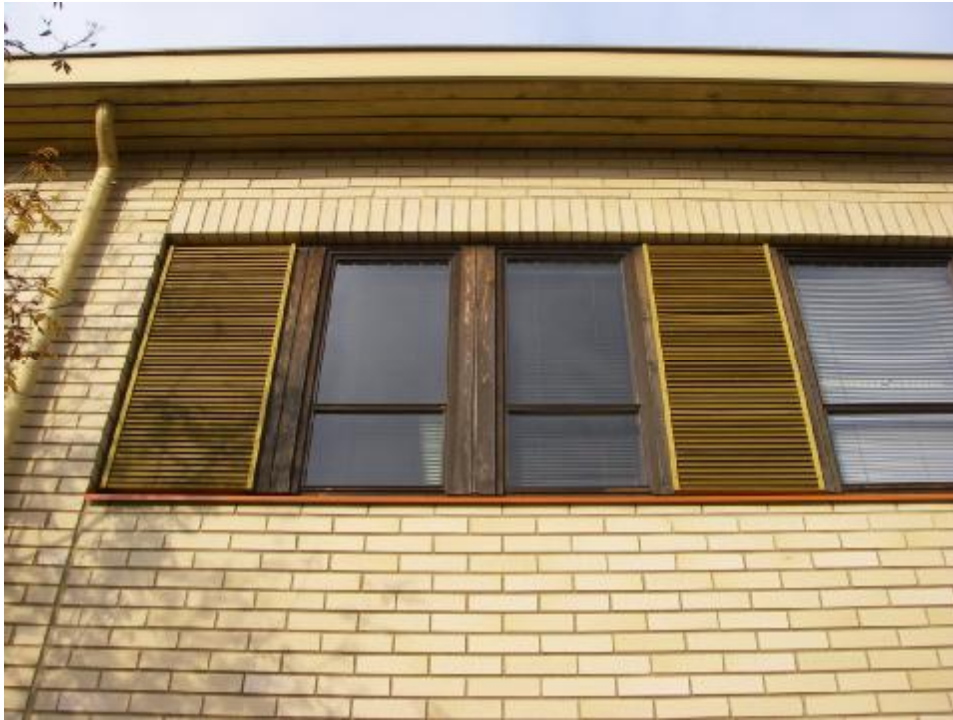
Ikkunat ovat pääosin kaksipuitteisia kolmilasisia puuikkunoita. Lisäksi on kiinteitä metallirakenteisia ikkunoita. Ikkunat ovat alkuperäisiä rakenteita. Puuikkunat ovat ulkopuitteiltaan huonossa kunnossa. Myös tuuletusikkunoiden tiivistyksissä ja toiminnassa esiintyy puutteita (pistokoeluonteinen tarkastus). Metallikkunoissa havaittu oleellisia puutteita tai vaurioita. Ikkunapellit on huoltomaalattu ja ne ovat hyvässä kunnossa.

Puuikkunat vaativat kunnostus- ja huoltotoimenpiteitä.

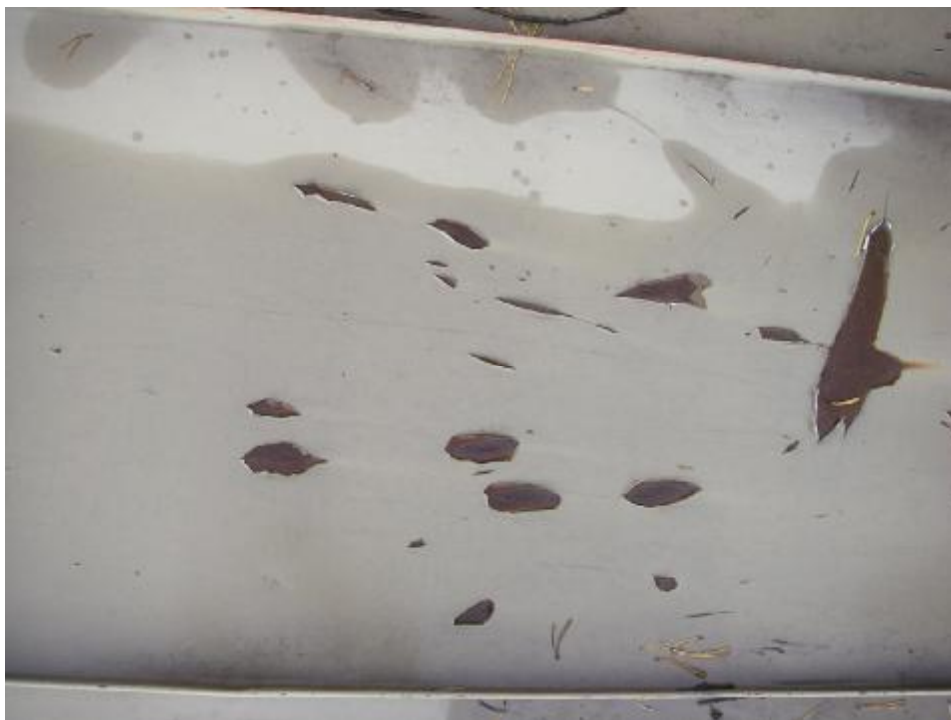
Vuosien aikana on vesikatossa ollut muutamia vuotoja. Korjaustoimenpiteiden jälkeen ei uusia vuotoja ole havaittu. Vesikatteessa esiintyy paikoin maalipinnan hilseilyä ja ruostevaurioita. TV-antennimaston läpivientikohdassa havaittiin vähäinen vuoto. Räystäskourujen saumoissa havaittiin useita vuotokohtia.

Vesikatolla esiintyy paikoin ruostejälkiä ja pinnoitteen hilseilyä.

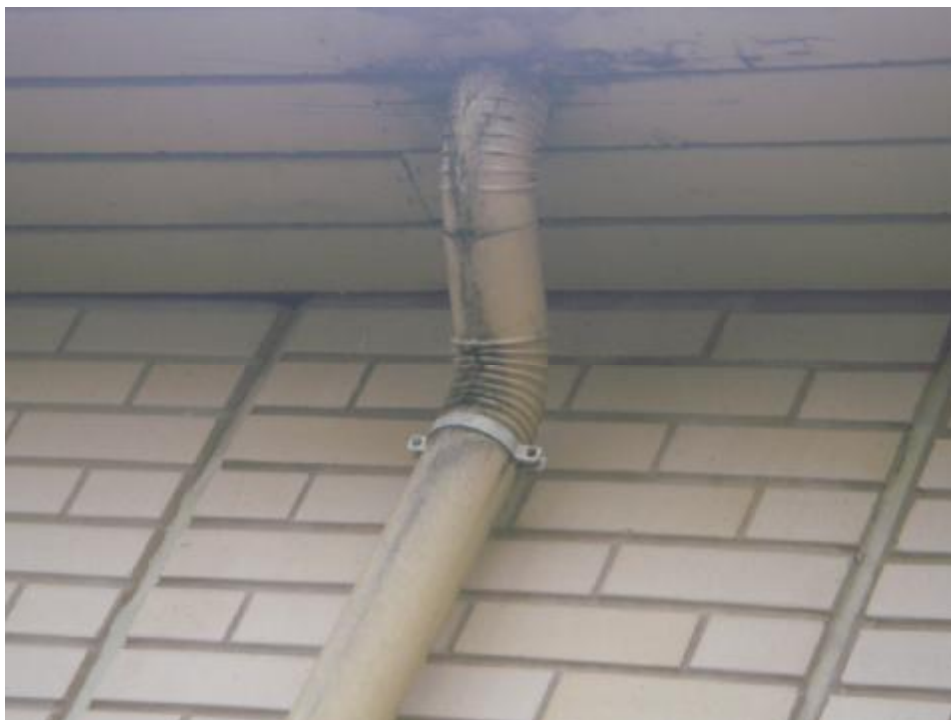
Räystäskouruissa on muutamia vuotokohtia.

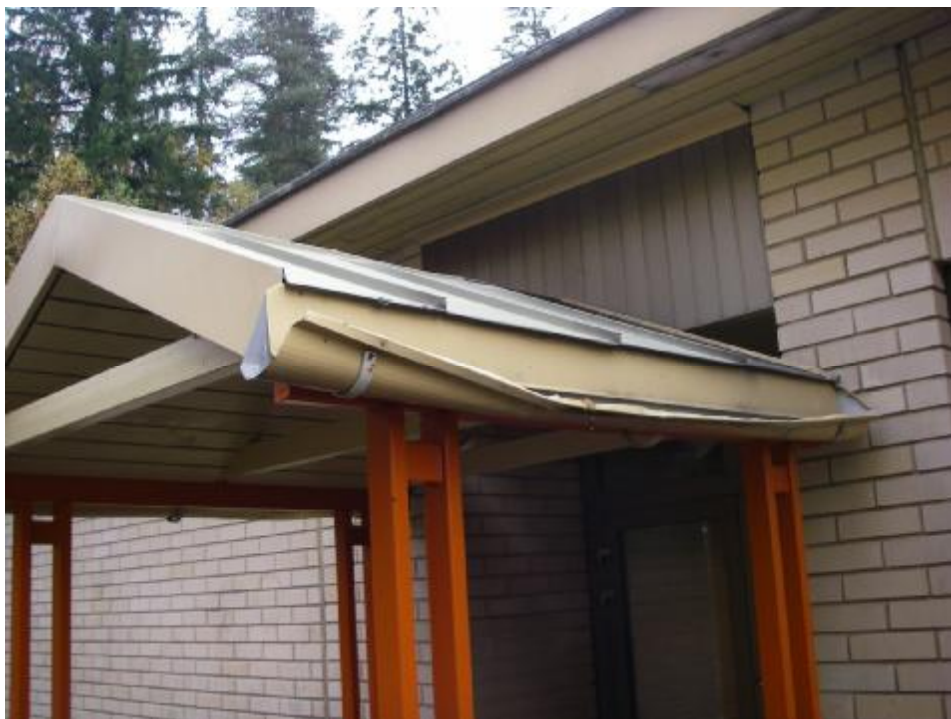
Katosten räystäskourujen painumat tulee korjata.

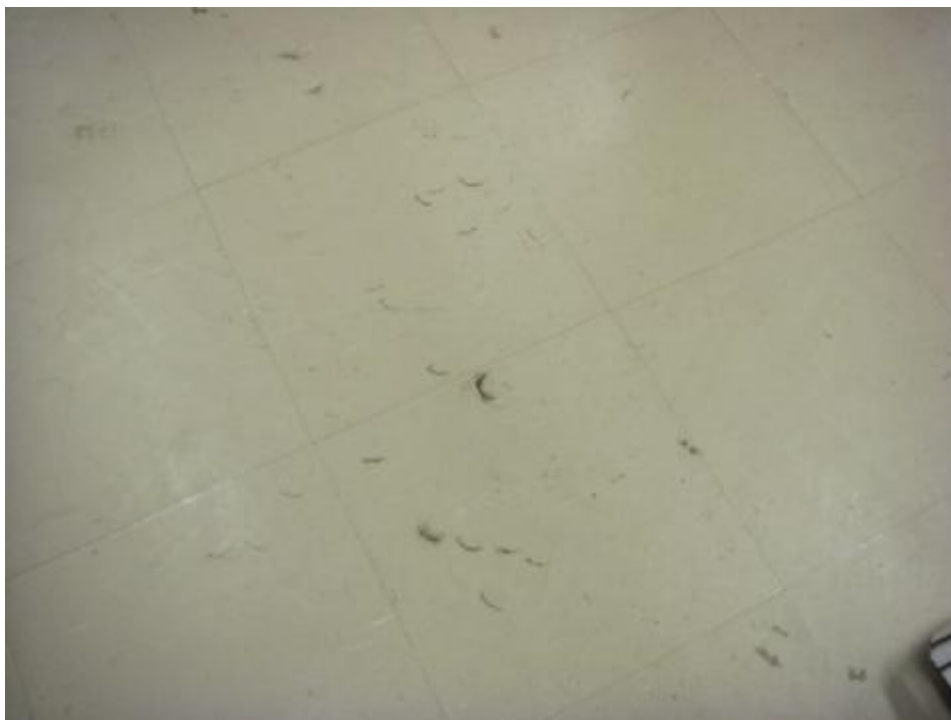
Luokkien lattioiden linoleum-laatoissa on paikoin vaurioita.

Viherhuoneen lattian ja sisäkattojen kosteusvauriot korjataan heti jakson alussa. Sisäkäytävien seinien kosteusjäljet korjataan muiden remonttien yhteydessä. Sisätiloja kunnostetaan kulutuksen ja käyttötarkoituksen mukaan jakson aikana. Luokkien vaurioituneet linoleum-laatat uusitaan muiden sisäremonttien yhteydessä.

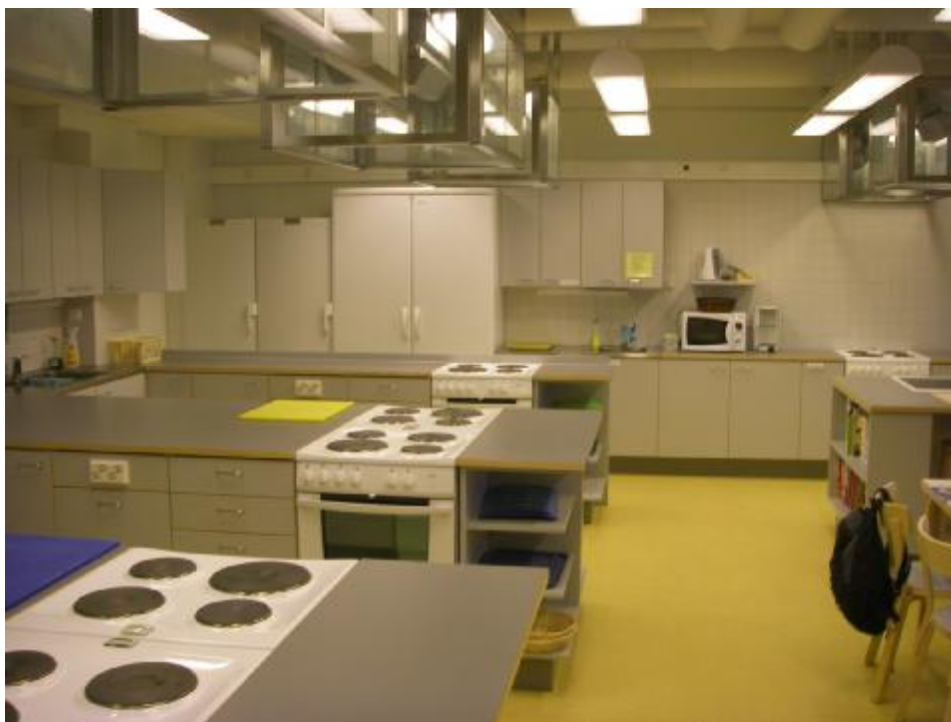
Kotitalousluokat on kunnostettu.

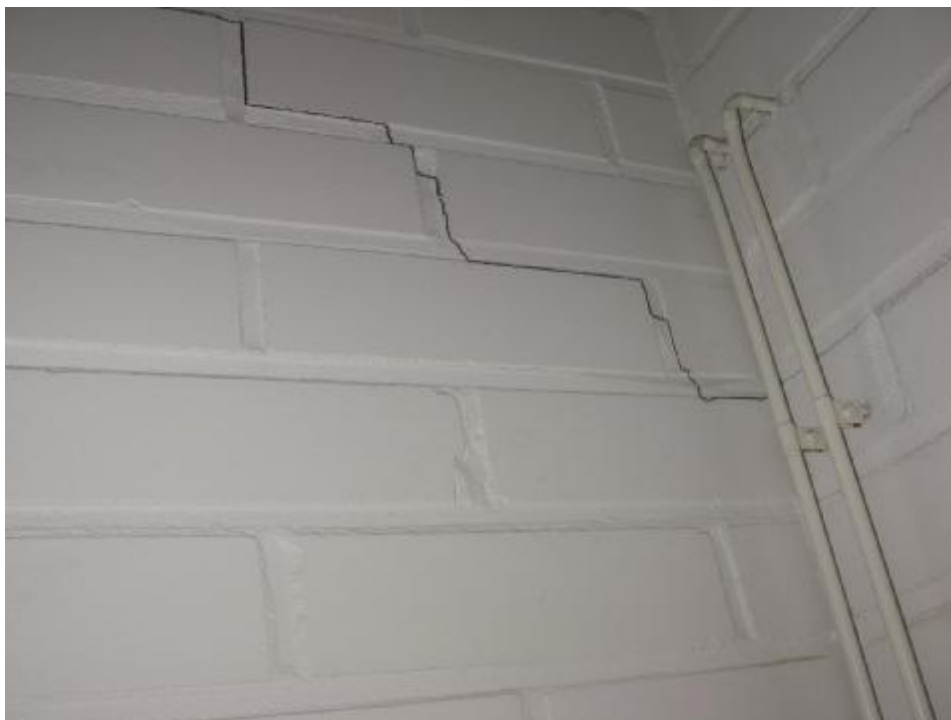
Rakennuksen kantavina runkorakenteina ovat betonielementtirakenteiset pilarit ja palkit. Kellariker-roksessa on lisäksi paikalla valettuja teräsbetonirakenteita. Väli- ja yläpohjat ovat betonielementti-rakenteisia ja vesikaton kannattajat puurakenteisia. Väliseinät ovat pääosin tiilirakenteisia. Runko-rakenteissa ja perustuksissa ei havaittu merkittäviä rakenteellisia vaurioita eikä painumia. Kivira-kenteille tyypillisiä halkeamia esiintyy paikoin lähinnä alapohjissa ja muuratuissa väliseinissä.

Väliseinissä on muutamia halkeamia.

Runkorakenteiden halkeamat ovat korjattavissa muiden pintaremonttien yhteydessä. (Ei mukana PTS-taulukossa).

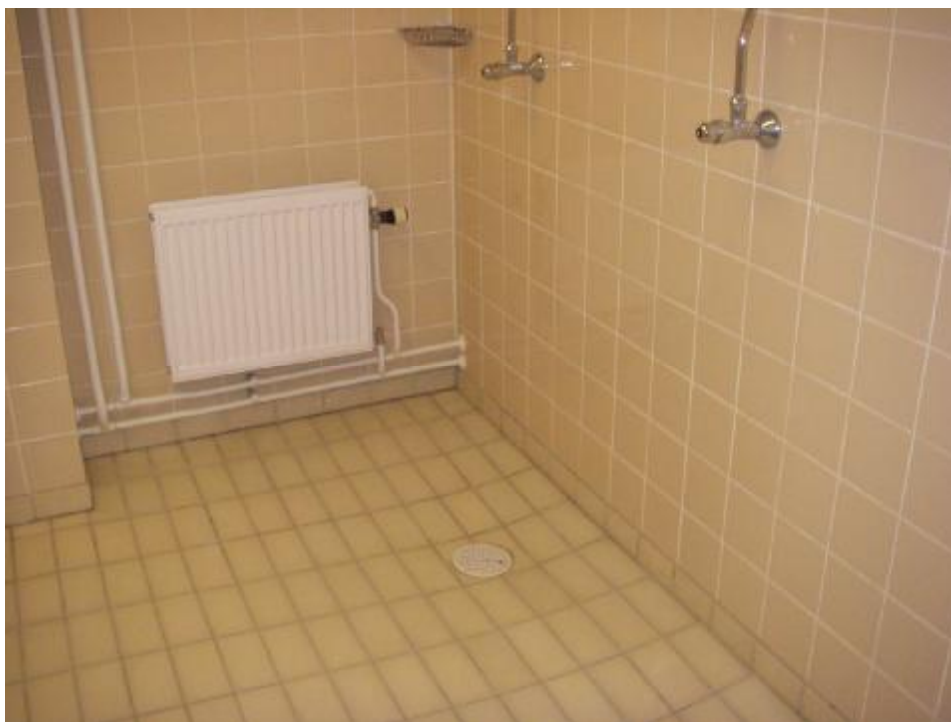
Suihkutilojen rakenteissa ei havaittu haitallista kosteutta.

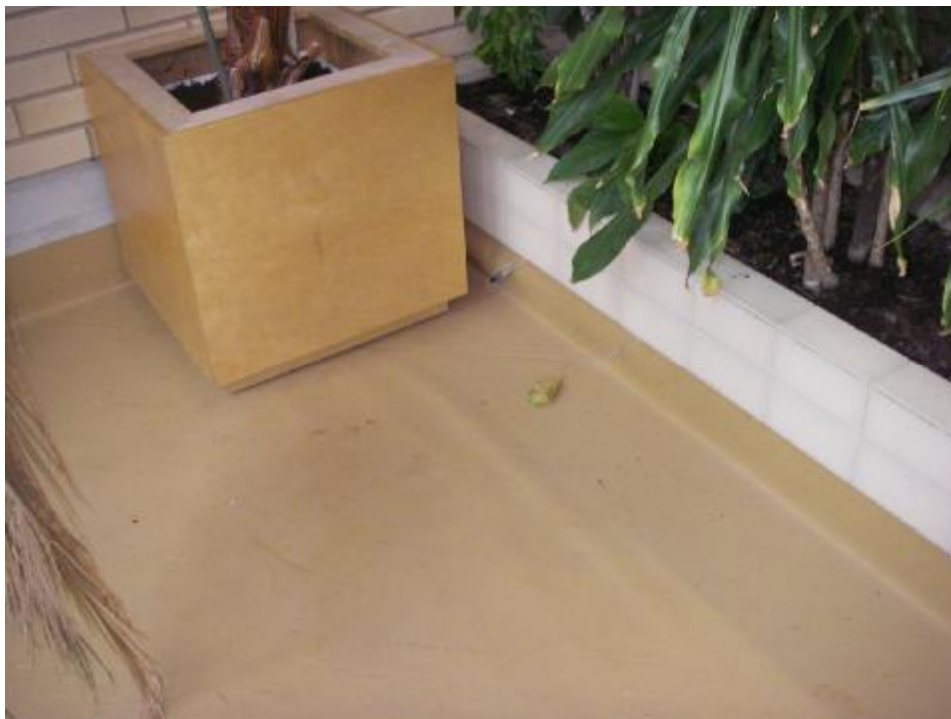
Viherhuoneen lattian muovimatto on irronnut alustastaan ja maton alla havaittiin kohonnutta kosteutta. Luokkien viereisten käytävien seinien alaosissa havaittiin paikoin vanhoja kosteusjälkiä.

Viherhuoneen lattiassa havaittiin viitteitä kosteusvaurioista.

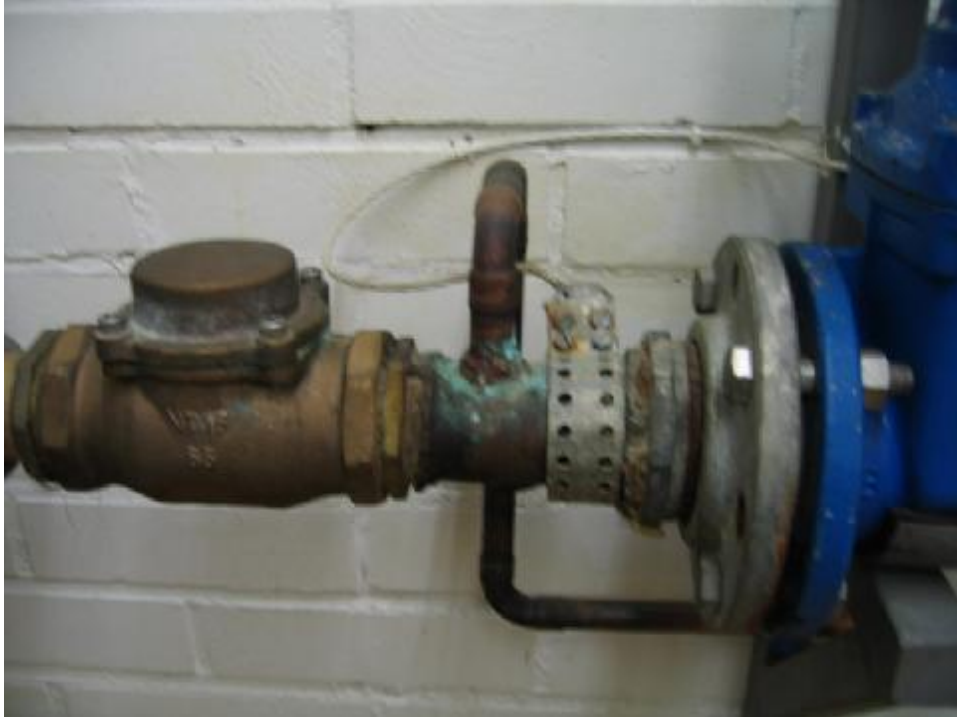
Vesimittarin kohdalla putket ovat hapettuneet.

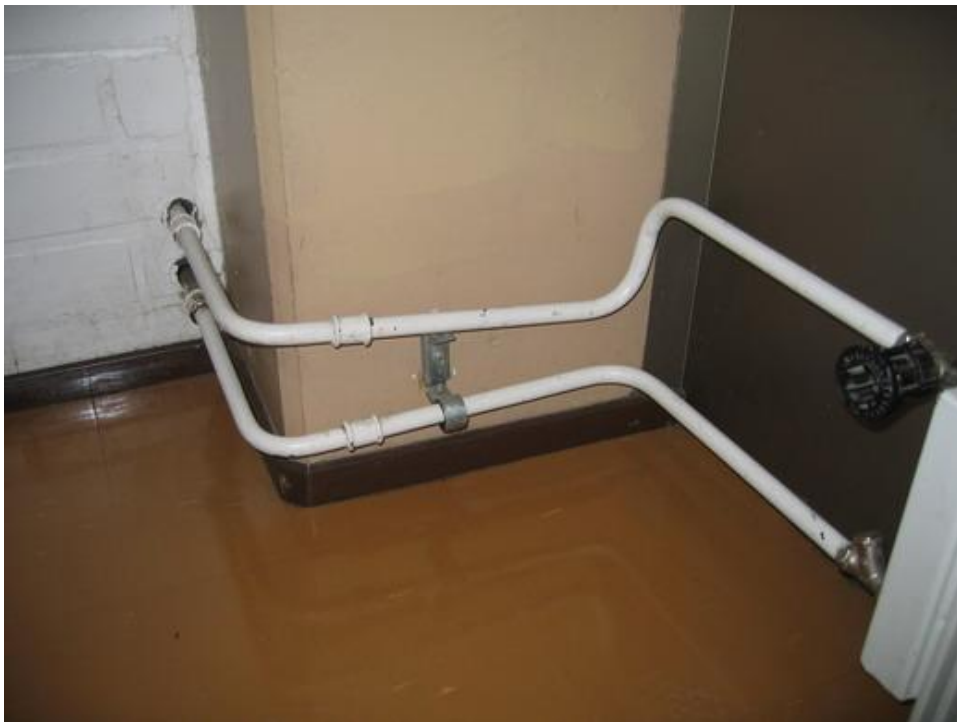
Käytävällä lämpöputken kannakointi on vajavainen.

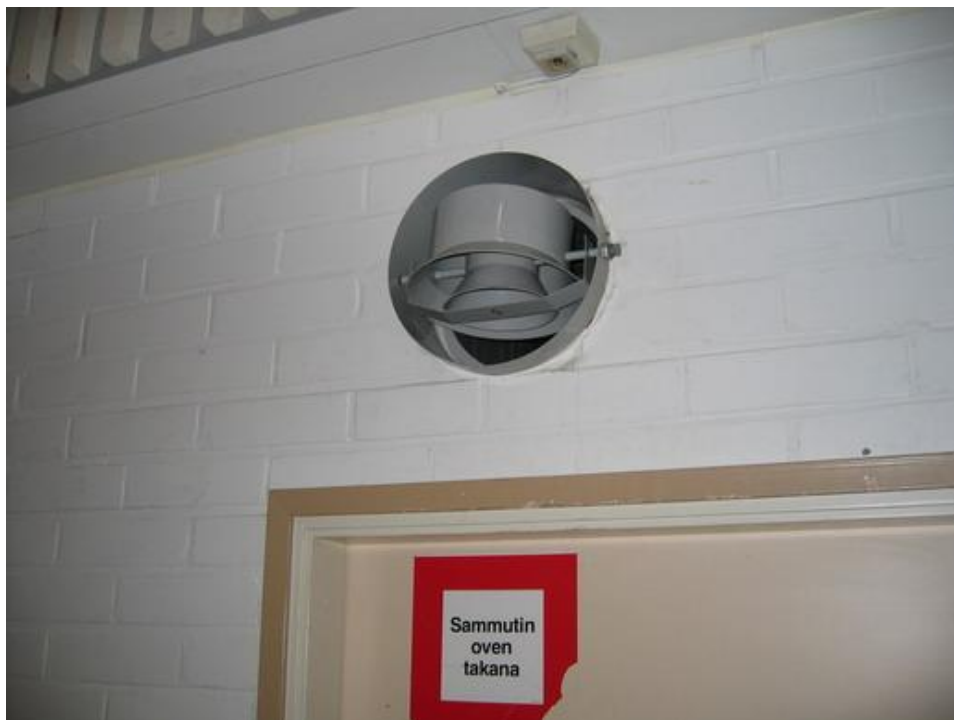
Tuloilmaelimen suuntaus on väärin.

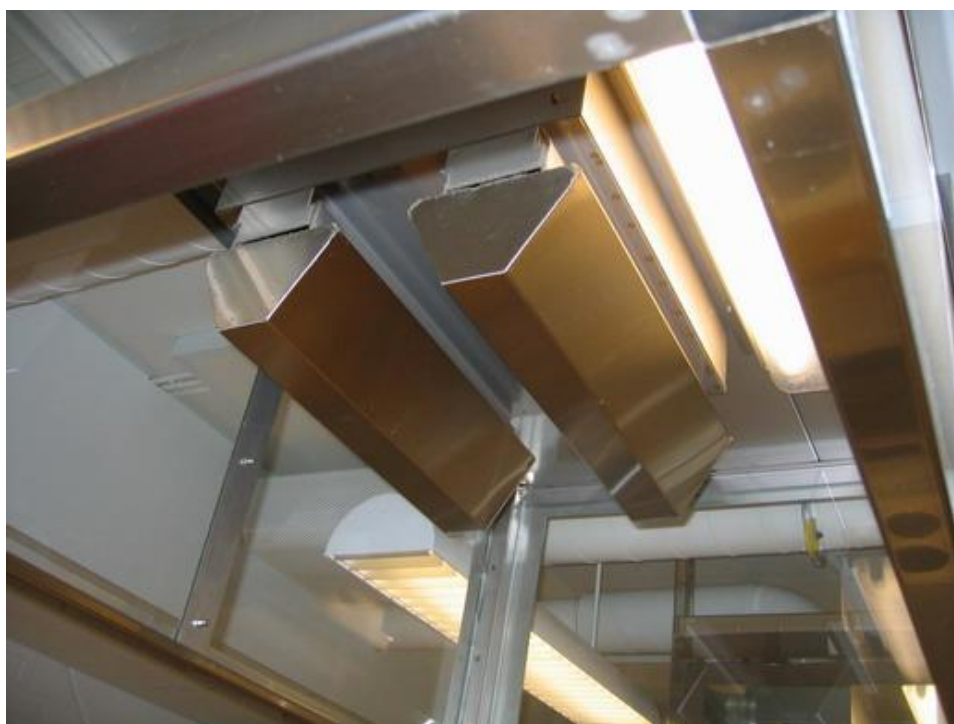
Kotitalousluokissa ilmastointi piti häiritsevää ääntä.

Kotitalousluokan huuvasta välittyy häiritsevää ääntä.

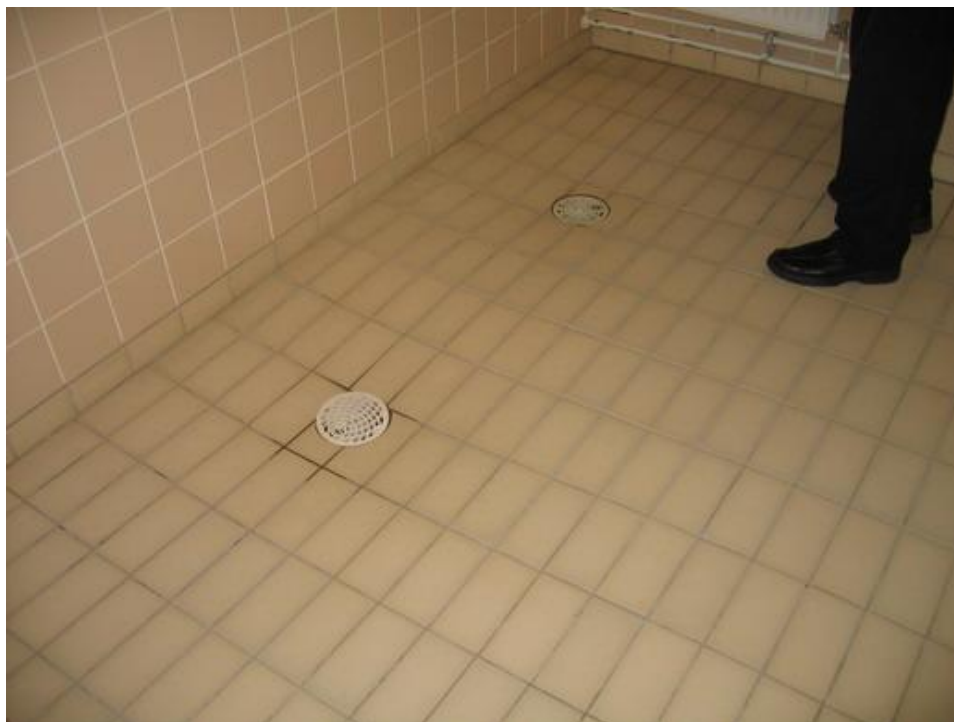
Lämpötilaolosuhteet eivät ole olleet koulun henkilökunnan mukaan kaikissa tiloissa tyydyttävät
eikä ilmanvaihto ole toiminut kunnolla. Myös oppilaiden suihkutiloissa on ollut viemäristä peräisin
olevaa hajua.

- G24 Oppilaiden suihkuhuoneiden viemäreille kannattaa teettää painehuuhtelu mahdollisim-
man pian.
- G25 Vesi- ja viemärikalusteiden uusimisia tarpeen mukaan.

Oppilaiden suihkun viemäreille tulee teettää painehuuhtelu.

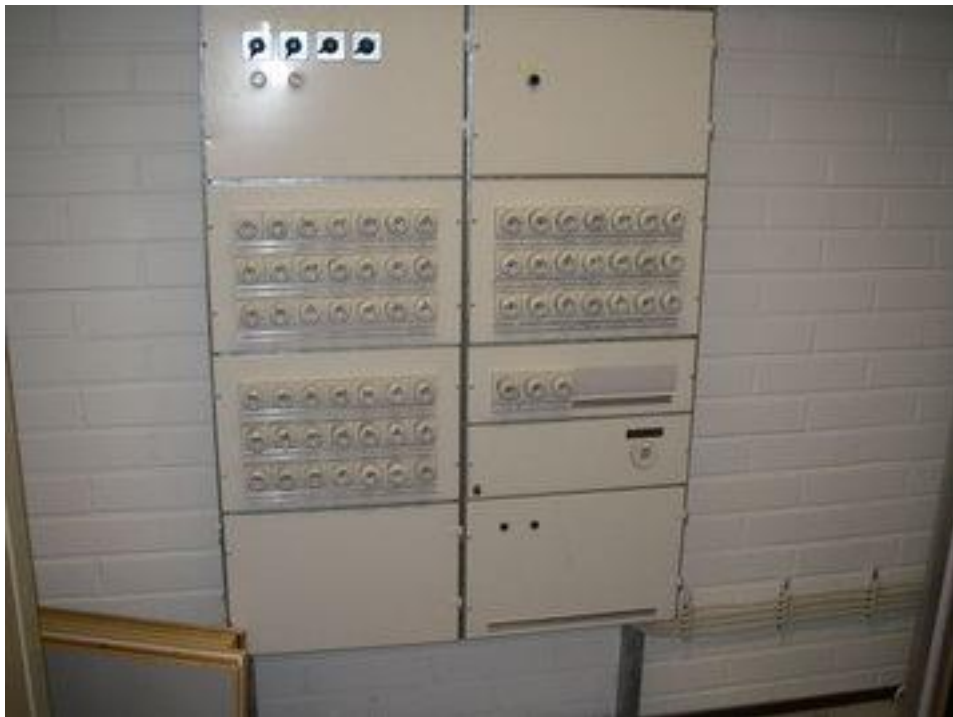
Ryhmäkeskus käytävällä on perinteinen tulppasulakekeskus.

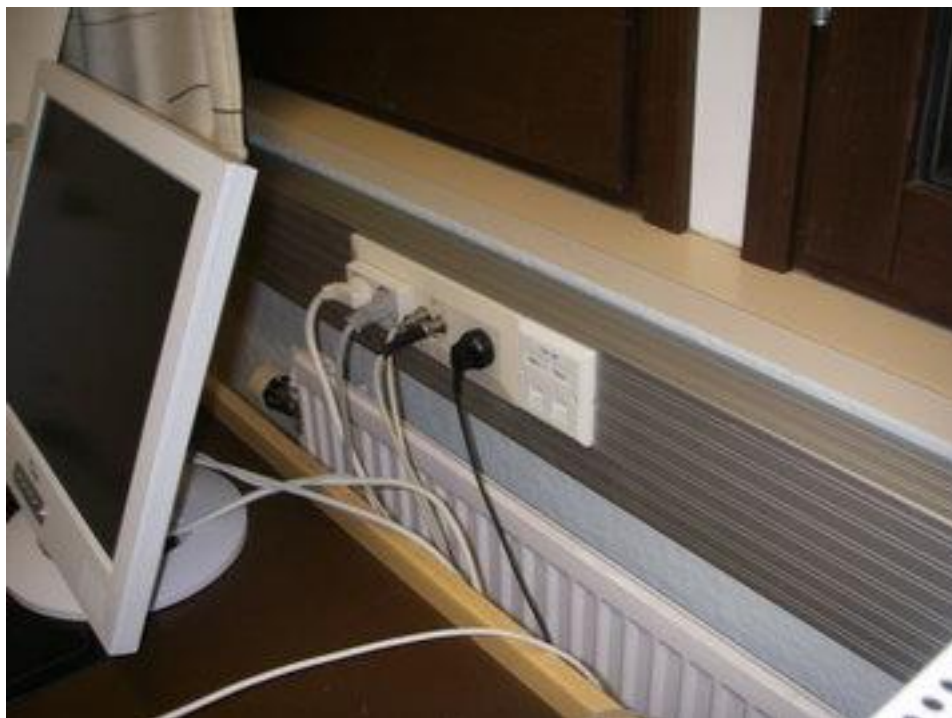
Pistorasiat on asennettu metallikanaviin.

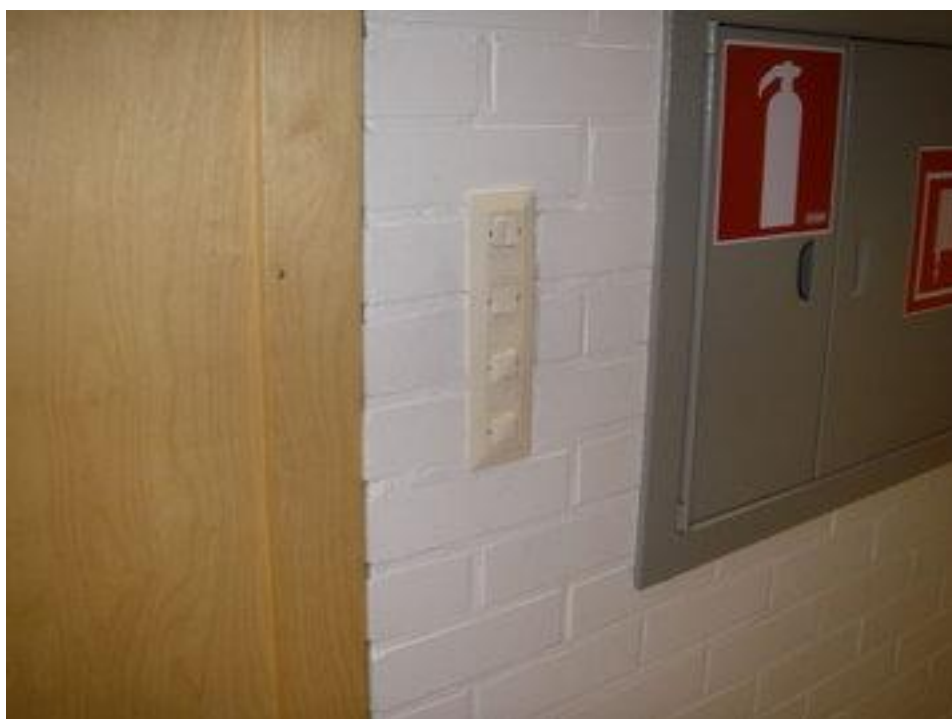
Valaistuksen kytkimet ovat alkuperäisiä.

- Aluevalaistuksen uusimista
- Valaistuksen kytkimien uusiminen
- Kuulutusjärjestelmän keskuksen uusiminen

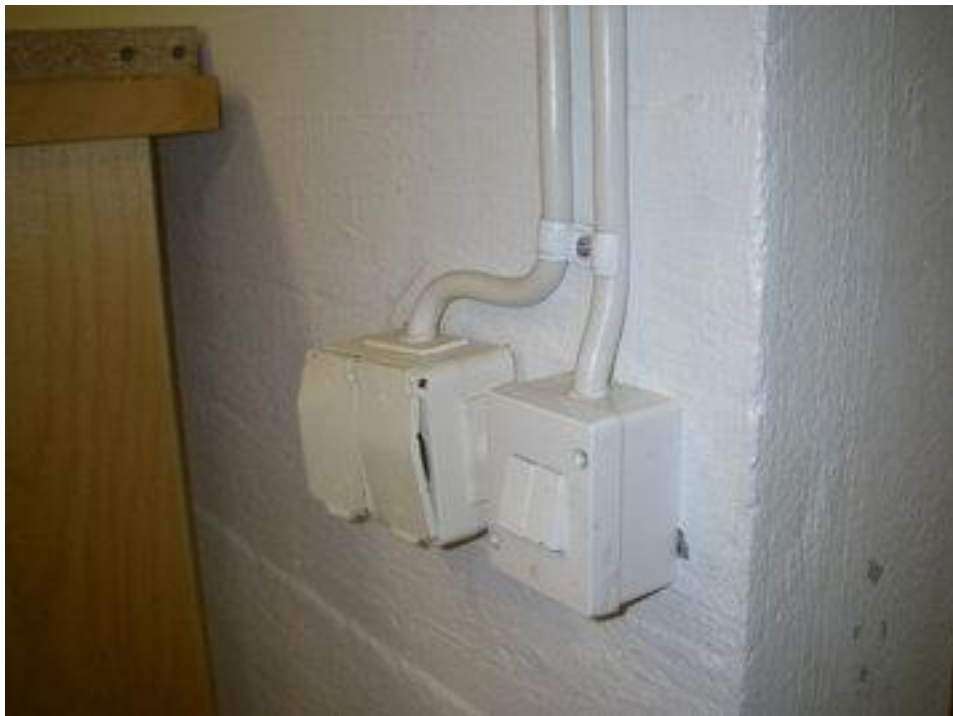
Väestönsuojan pistorasia on irronnut ja kansi on vääntynyt.

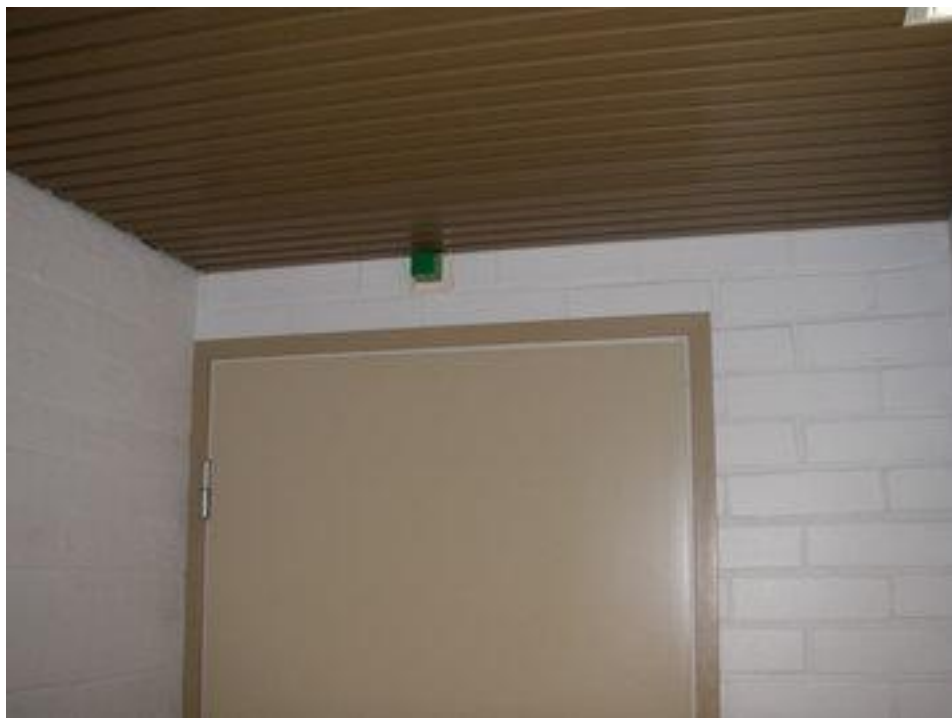
Pimeä ulosohjausvalaisin.

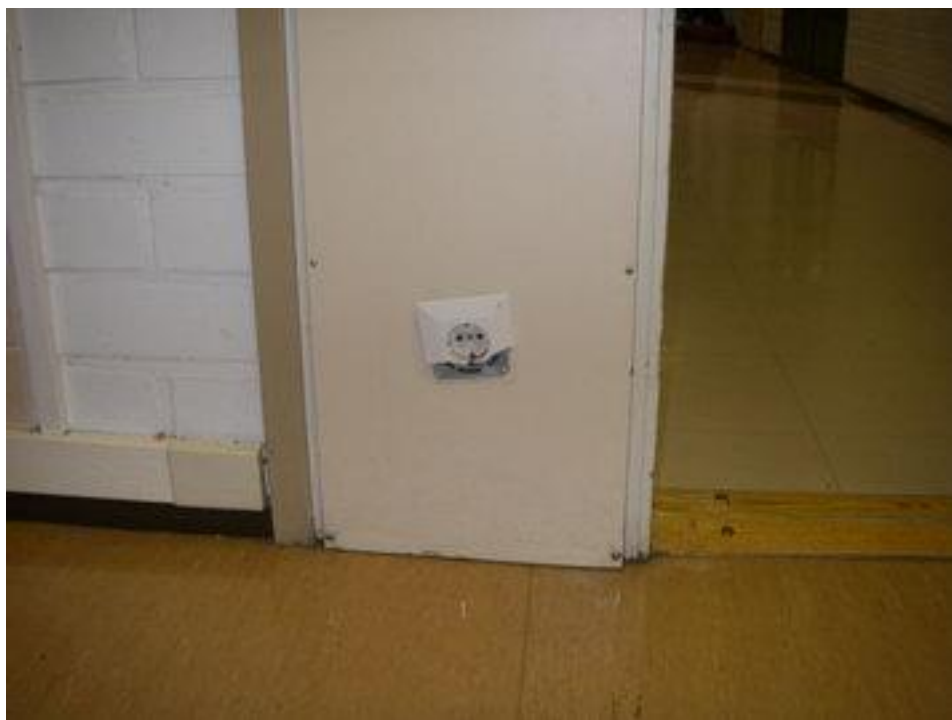
Ovenpielen pistorasian suojalevy on haljennut.

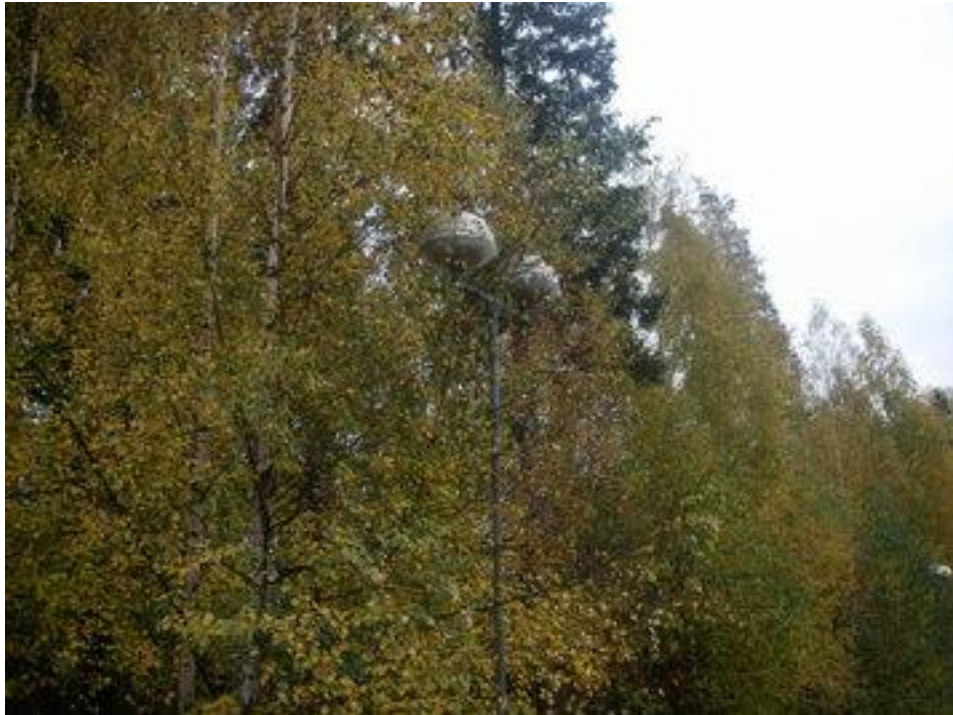
Aluevalaisin on jäänyt puiden sekaan.
