SISÄILMASELVITYS

Havukosken koulu
Tarhakuja 2, 01360 VANTAA

Delete Tutkimus Oy, Helsinki
RA Unto Kovanen (GSM 040 848 354)

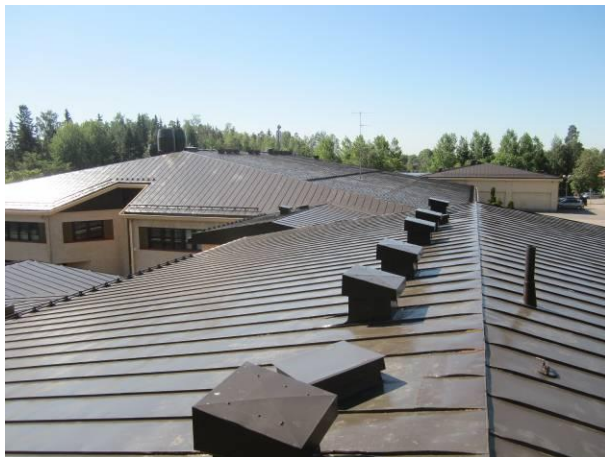
Kuva 1. Yleiskuva vesikatoilta, läpivientinä tuuletuspiiput, kattoluukku ja viemärin tuuletusputki.

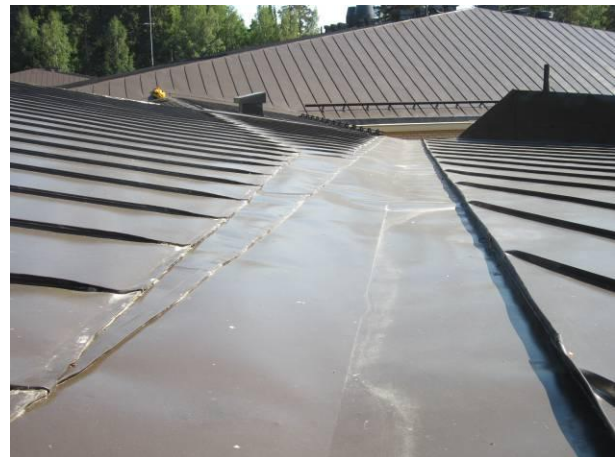
Kuva 2. Loiva jiriteite, jossa on tehty tiivistyskittauksia liikuntasali 017 sivulla.

Vesikaton korjaustoimeksi esitetään matalien jiirialueiden katteiden purkua ja uusimista siten, että alle asennetaan aluskatteet ja jiireihin bitumikermit leveästi. Muualla asennetaan aluskatteet alapäin räystäiltä 3 metrin etäisyyteen. Lisäksi parannetaan tuuletusta, eristetään tuuletusviemärit ja lisätään yläpohjan eristeitä.

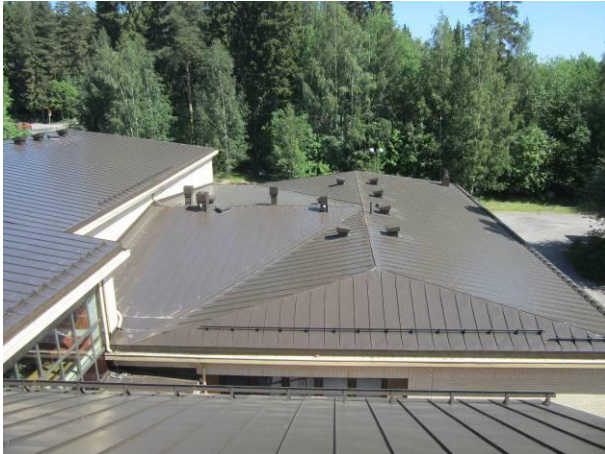
Kuva 3. Kuvaamataito 117 ym. katto kesäkuussa.

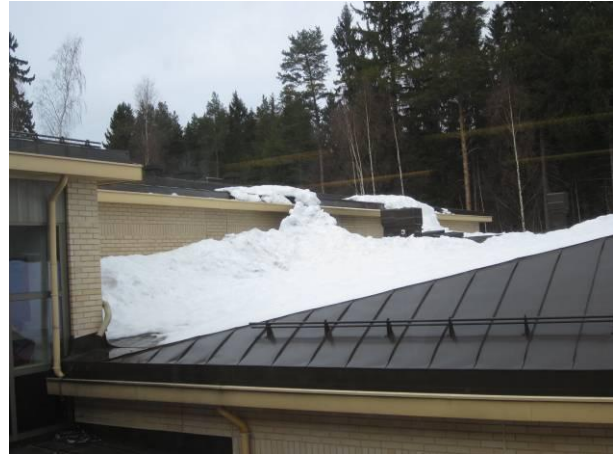
Kuva 4. Kuvaamataito 117 katon lumitilanne 28.3.12

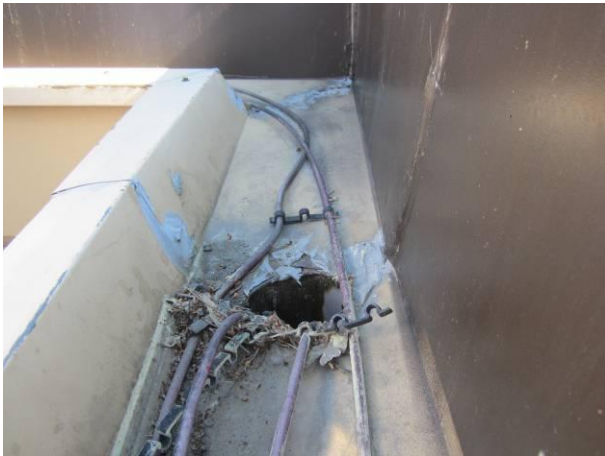
Kuva 5. Epämääräisiä tiivistyksiä, pieni lähtöreikä syöksytorveen.

Räystäillä rännit korjataan tiiviiksi, avarretaan syöksytorvien lähtöreikiä, lisätään sulatuksia ja korjataan räystäälauaslaudoitusten vauriot.

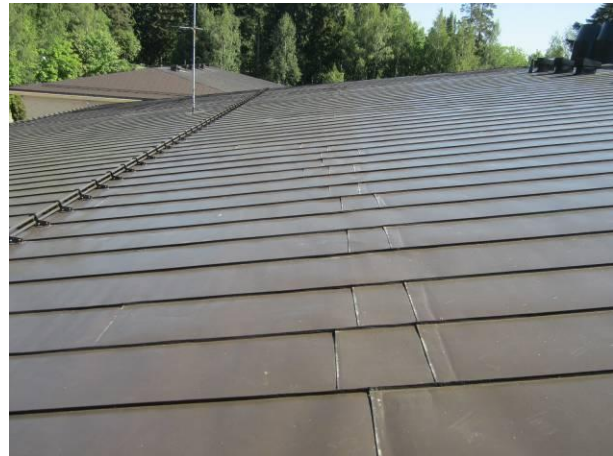
Kuva 6. Lappeella lähemmäs olevia jatkosauvoja, keskialueen lumieste.

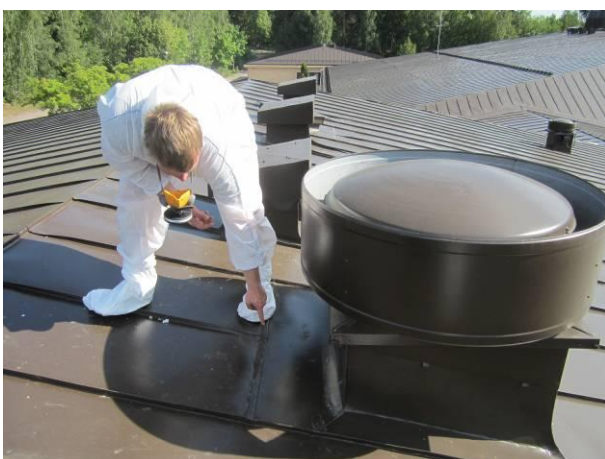
Kuva 7. Salin 017 poistopuhallin sijaitsee salin katon vuotolinjalla harjan vieressä.

Liikuntasalin 017 keskialueen vuotoalueella on kohdalla IV-puhallin ja läpivientejä, joista on voinut tulla sulamisvesiä esim. puhallusilman sulattaessa lunta ja vesi on päässyt peltiiliittymistä.

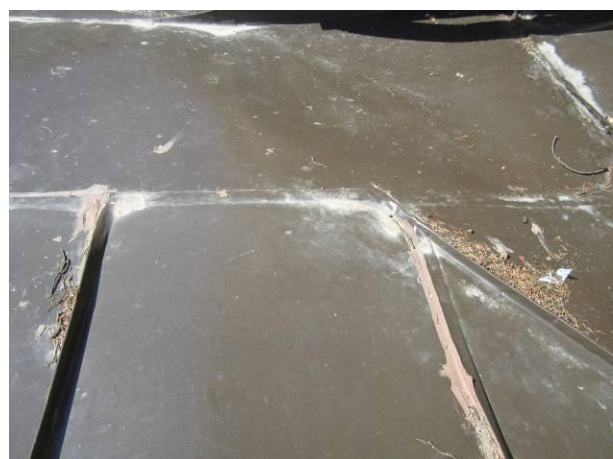
Kuva 8. Jiiritaitteen tiivistyskittauksia pimiö 120 yläpuolella.

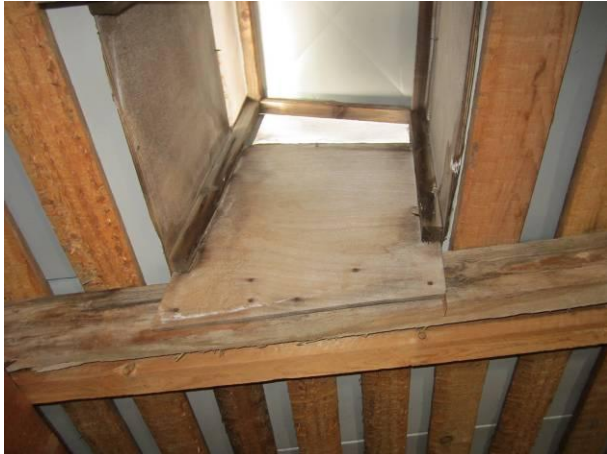
Kuva 9. Salin 017 ullakon tuuletuspiippu, vesijälkiä kotelon puuosissa.

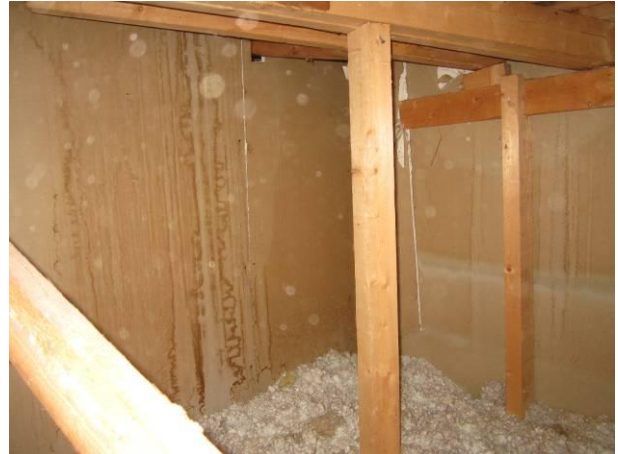
Kuva 10. Vesijälkiä salin 017 sivulla jiirin alla olevissa palokatkoseinissä.

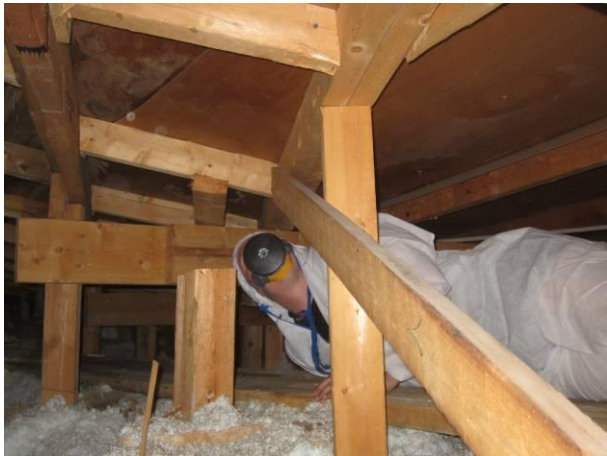
Kuva 11. Vuotojälkihavainto jiirin alla aluskatepahveissa arviolta tilan 204 kohdalla.

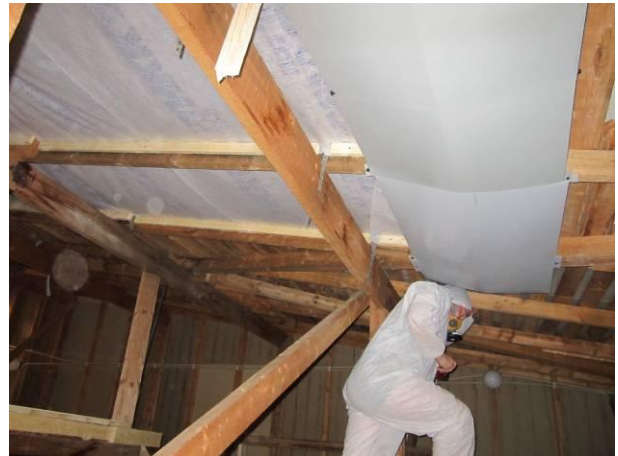
Kuva 12. Vuotokorjauksina aluskatetta ja peltikouru tilojen 263 ja 264 tienoilla.

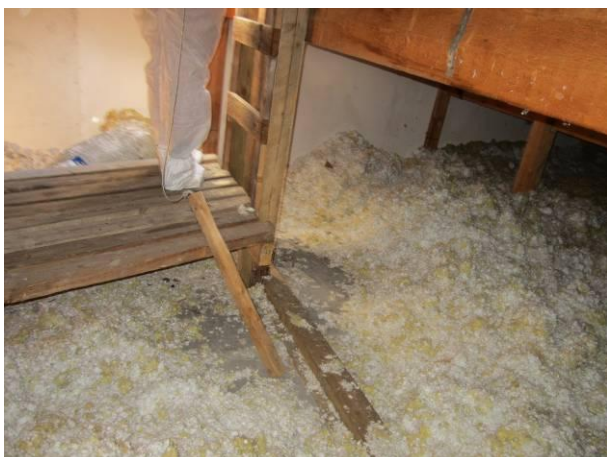
Kuva 13. Eristettä puuttuu kattoluukun alla arviolta tilan 258 yläpuolella.

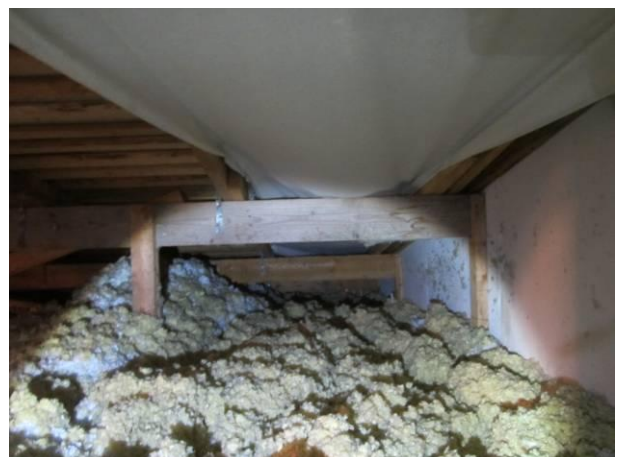
Kuva 14 Aluskatelisäys sisätilojen vuotojäljelinjalla tilan 257 yläpuolella.

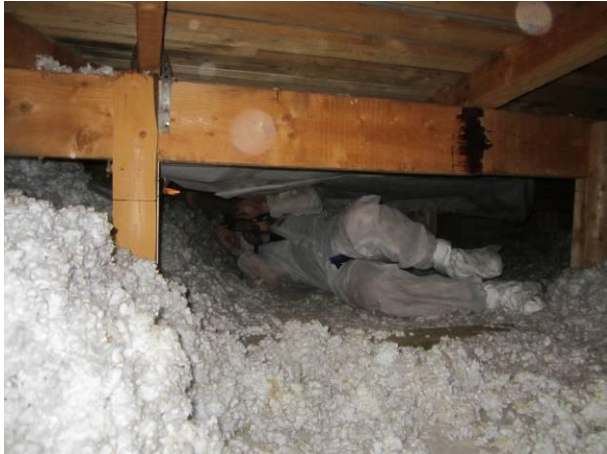
Kuva 15. Vuotojälkiä löytyi jiirin kohdalta tilojen 117 ja 120 kohdalta, eristettä puuttuu laajalti, koska on raivattu työskentelytilaa.

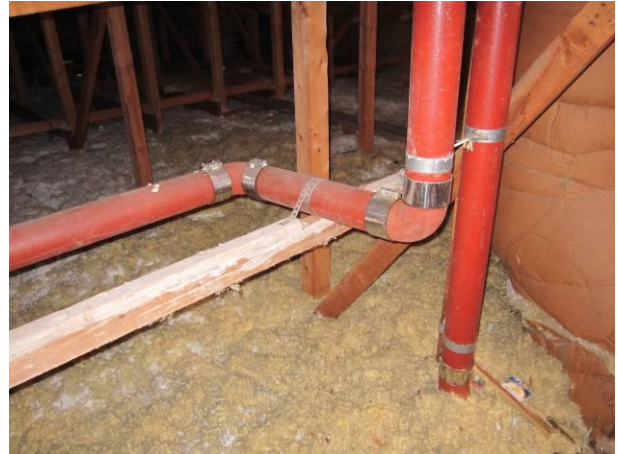
Yläpohjassa olevat valurautaiset tuuletusviemärit ovat kaikki ilman eristeitä. Viemärivetoja on paikoin kymmeniä metrejä pitkien vaakavetojen takia. Eristämätön viemäri voi huurtua umpeen, toisaalta tätä ennen viemäristä tulee lämpövirtaa.

Kuva 16. Kaikki yläpohjan tuuletusviemärit ovat eristämättä.

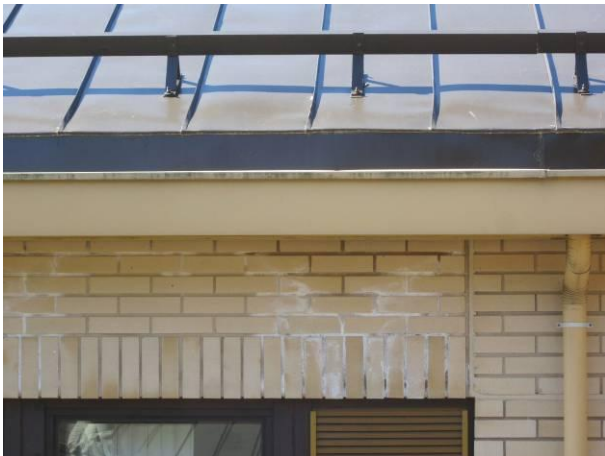
Kuva 17. Vuotojälkiä tilan 246 kohdalla.

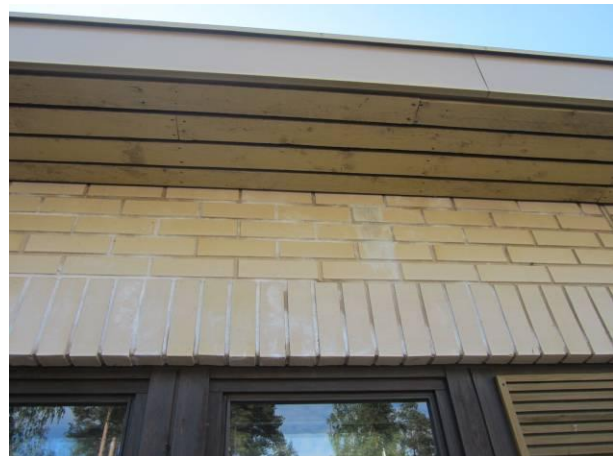
Kuva 18. Vuotojälkiä tilan 227 kohdalla

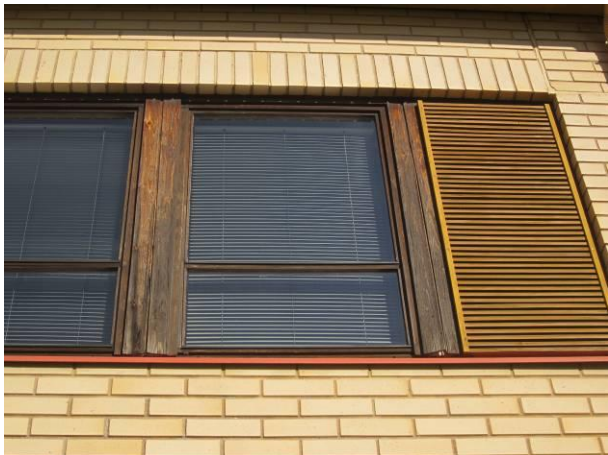
Kuva 19. Kuluneet ikkunan puuosat, ikkunavälien peitelaudat ovat käpertyneet.

Ikkunat kunnostetaan ulkoapäin ja uusitaan ikkunoiden liittymien puuosia.

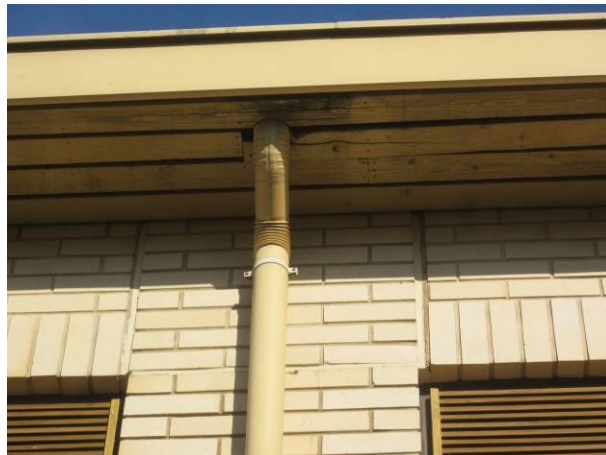
Kuva 20. Vesivaurioita räystäänalustuslaudoituksessa syöksytorven ympärillä

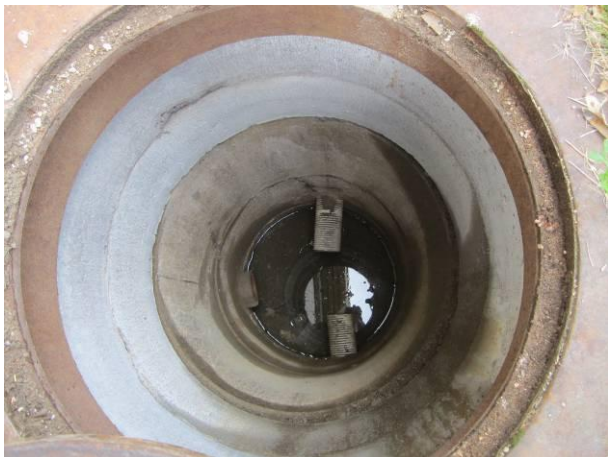
Kuva 21. Korjattu salaojakaivo kotitalousluokka 071 kohdalla, tiilisalaoja tulee talon alta.

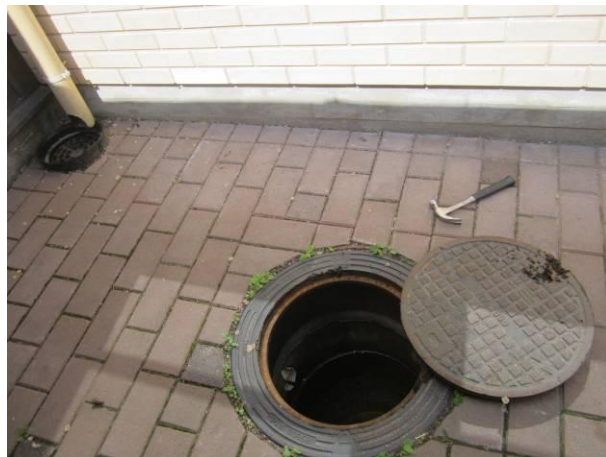
Kuva 22. Salaoja on matalalla kuvaamataito 117 nurkalla.

Liikuntasalin 017 lattiassa on ollut mikrobikasvulle otolliset olosuhteet. Tämän takia maanpaine-seinän viereltä avataan lattiarakennetta ja uusitaan eristeet, sekä tehdään desinfiointikäsittely. Kosteuden lisääntyminen johtunee salaojan toimivuuspuutteista, mahd. sadevesikuormituksesta, mutta muutakin vikaa voi löytyä. Asia voi vaatia lisätutkimuksia. Myös pimiö 120 lattian kosteus voi johtua salaojan toimivuuspuutteista. Tämän takia salaojat huuhdellaan ja kuvataan, selvitetään pääseekö rännivesiä salaojiin. Havaitut viat korjataan.

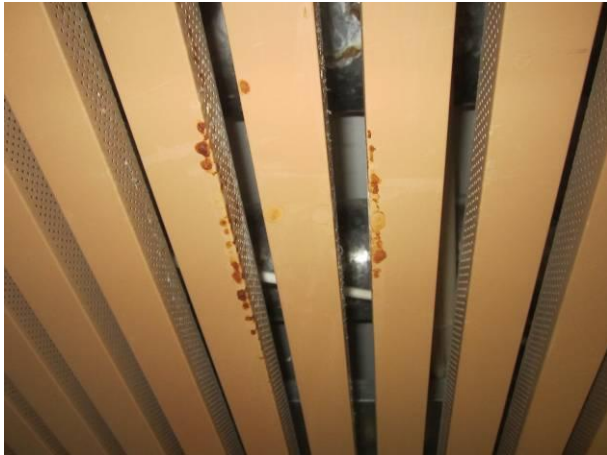
Kuva 23. Vuotojälkiä käytävän 253 alakatossa luokan 262 kohdalla.

Kattojen vuotovaurioituneet pinnat ja akustiikkalevyt yms. viat uusitaan, tehdään tiivistyksiä.

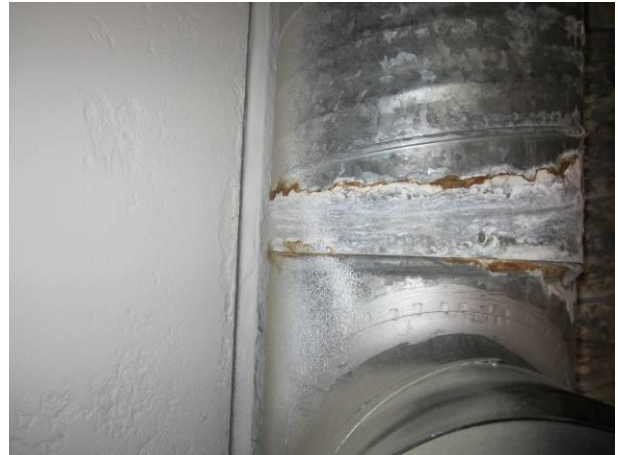
Kuva 24 Käytävän vuotojäljen yläpuolella on vuotojälkiä lv-kanavassa ja ontelosauma.

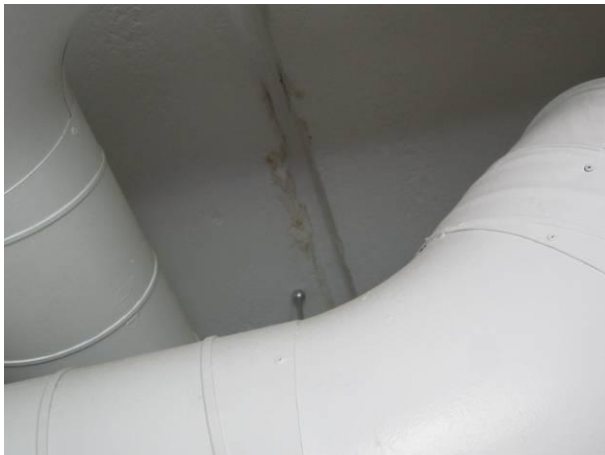
Kuva 25. Vuotojälkiä ontelosaumassa var 257B.

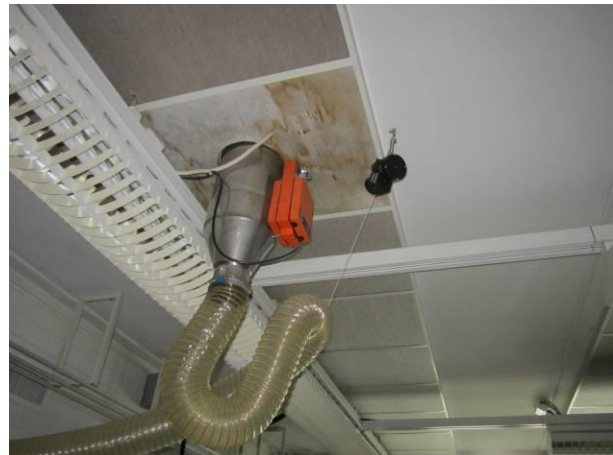
Kuva 26. Vuotojälkiä Fysiikka 258.

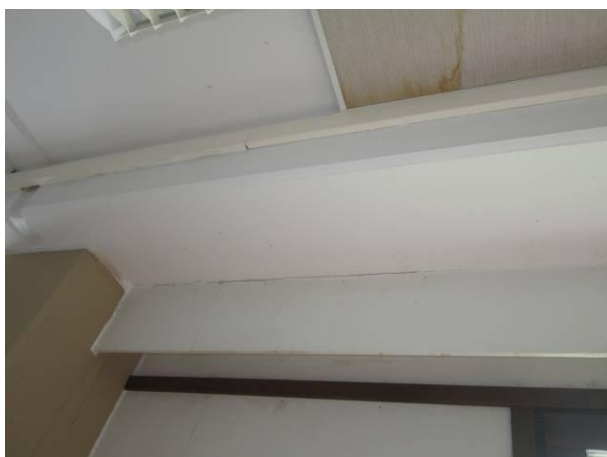
Kuva 27. Vuotojälkiä levyrakenteisella ulkoseinällä ja katossa tila 227. kohdalla, vastaavaa on myös kirjasto 228 kohdalla.

Kirjaston ym. ulkoseinillä uusitaan vesivaurioituneet levyrakenteet, samalla myös kotitalousluokassa tarkistetaan levyrakenteiden tilanne. Lisäksi on syytä selvittää ikkunoiden yläkarmin kohdalta tilanne. Eristetilän osalta tehdään desinfiotikäsittely esim. savutusmenetelmällä.

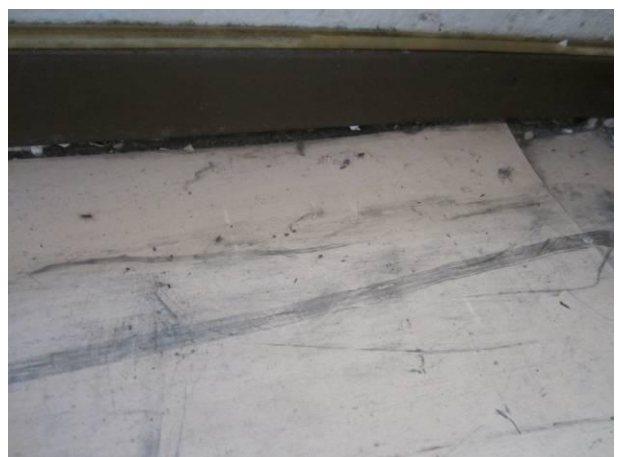
Kuva 28. Ulkoseinävierellä vinyylilaattoja on irti, muurahaisia tilat 227 ja 228, alla on maanvarainen laatta, voi olla ilmayhteys.

Maanvaraisten lattioiden liittymissä on todennäköisesti ilmavuotoreittejä, erityisesti tarkastetaan luokan 227 ja kirjaston 228 sekä kotitalousluokan 070 lattialiittymä. Havaitut muurahaiset viittaavat kosteusvaurioon. Kotitalousluokan 070 lattiamaton alustan osalta selvitetään mahd. mikrobivaurioriskit

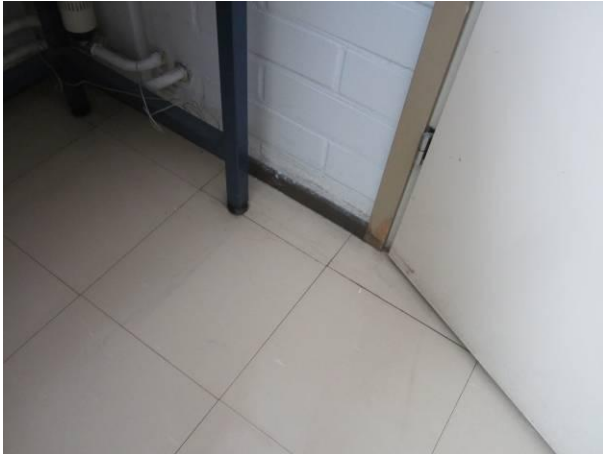
*Kuva 29. Maalivaurio tiiliseinän alaosalla kuvaa-
mataito 117/ pimiö 120 väliseinä.*

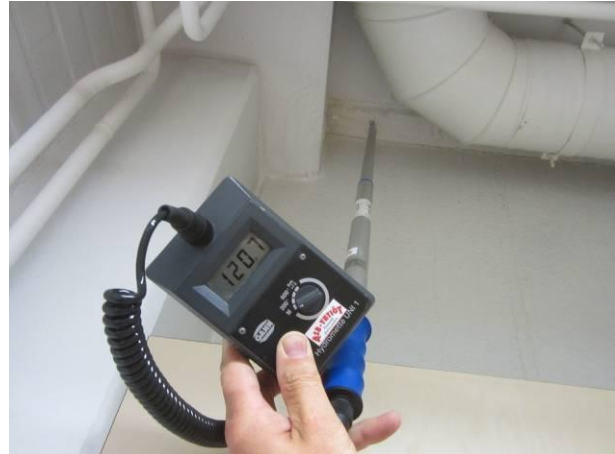
*Kuva 30. Vuotojälkiä pimiö 120 katossa, jos-
sa pintakosteus oli selvästi koholla.*

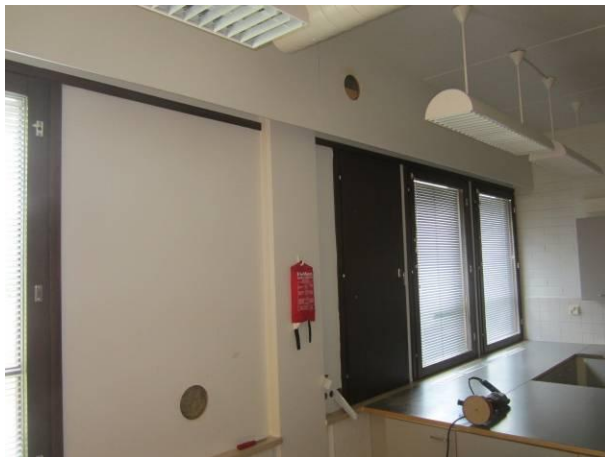
Kotitalousluokka 071 ulkoseinän kevytrakenteiseen osaan ikkunoiden väliin tehtiin rakenneavaus lähelle kohtaa, josta on otettu rakenteiden sisältä mikrobi- ilmanäytteitä. Kohdalla on lastulevy, sen takana höyrynsulkumuovi ja mineraalivillaa. Materiaalit vaikuttivat olevan terveen värisiä, eikä vuotojälkiä tv. havaittu. Levyjen liittymiä ulkoseiniin on tiivistetty elastisella kitillä.

*Kuva 31. Rakenneavausseinä kotitalousluokassa
070, josta on otettu ilmanäytteitä seinän sisältä.*

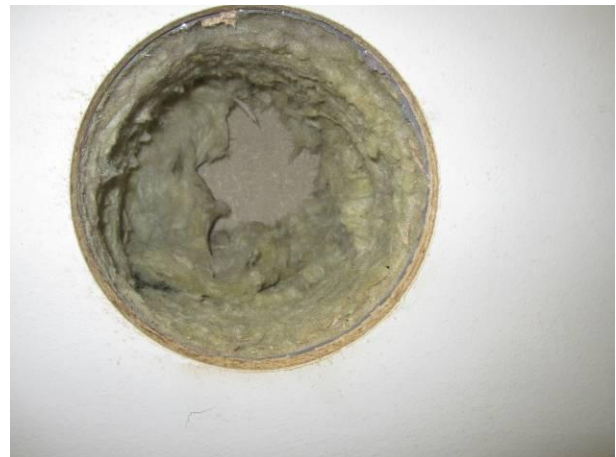
*Kuva 32. Rakenneavaus ulkoseinän levytyk-
sen kohdalle, vikoja ei havaittu.*

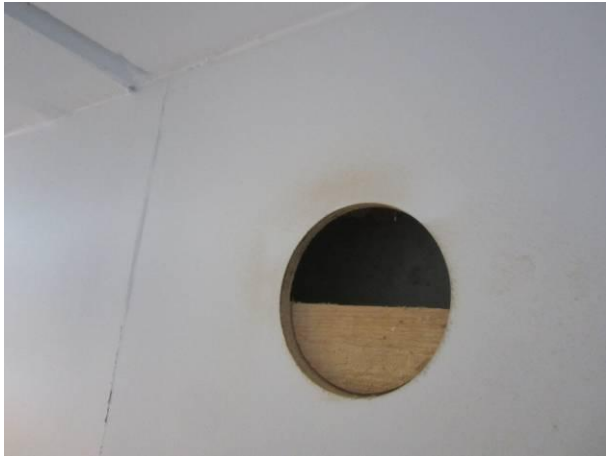
Kuva 33. Tilan 070 verhokoteloavaus

Samantiloin ikkunan yläpuolella olevaan verhokoteloon tehtiin avaus. Kotelo on lastulevyrakenteinen. puurakenteet vaikuttivat terveen värisiltä. Kotelon sisällä todettiin ulkoseinän betonielementtien välien olevan tiivistetty joko polyuretaanilla tai tiivistysvalulla.

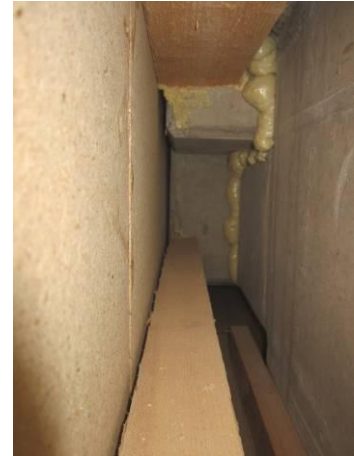
Kuva 34 Verhokotelossa ei havaittu vuotojälkiä eikä kosteusvaurioita.

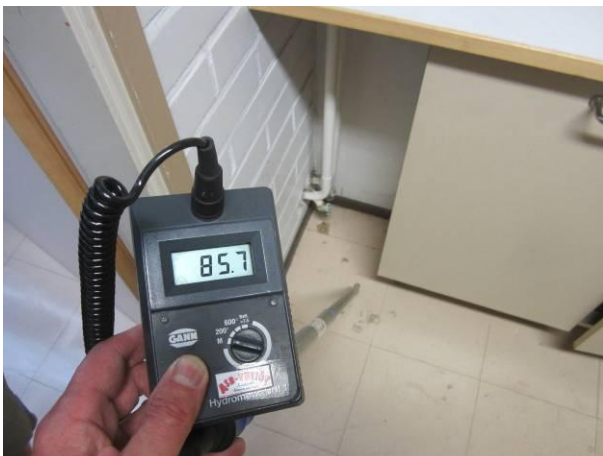
Kuva 35. Lattian pintakosteus hieman koholla pimiö 120, tästä tehtiin porareikämittaus PR1.

Porareikämittausten perusteella liikuntasalin 017 lattiarakenteiden kosteus on koholla maanpaineseinän vierellä. Asia voi liittyä salaojien korkeusasemaan ja/ tai niiden toimivuuspuutteisiin. Pimiö 120 lattian kosteus voi johtua vesikaton vuodoista, mutta syynä voi olla myös salaojaviat.

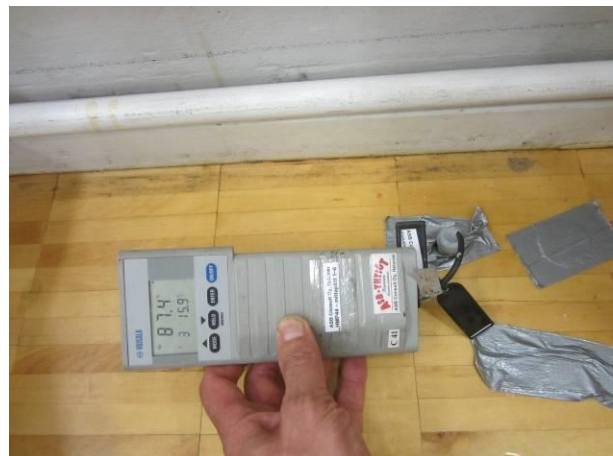
Salin 017 lattiaan tehtiin rakenteen sisältä otettavien ilmanäytteiden takia muutama 40 mm reikä. Näiltä kohdilta tarkasteltiin rakennetta (kuva 36). Salin lattiana on koolattu puulattia, jossa on ristiinkoolaus joustamisen takia. Koolauksen alla on betonilaatta. Koolauksella on villaeriste, joka vaimentaa ääntä, sekä samalla eristää lämpöä. Lattian reunoilla on ilmareitit listojen taka. Tarkastelukohdalla ei havaittu varsinaista vikaa, mutta otetuissa ilmanäytteissä on kosteusvaurioon viittaavia mikrobilajeja. Kosteus oli koholla, samoin maanpaineeseinässä, ks. kosteusmittaukset.

Kuva 36. Salin lattian tb-laatan kosteus koholla rakennelämanäytepaikan kohdalla PR2. Täältä kohdin tarkasteltiin lattian rakennetta.

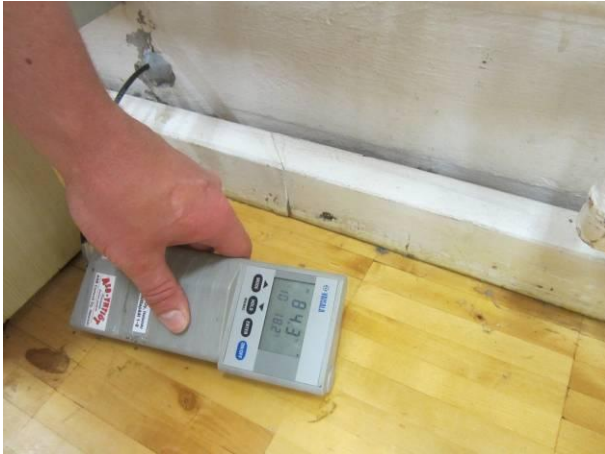
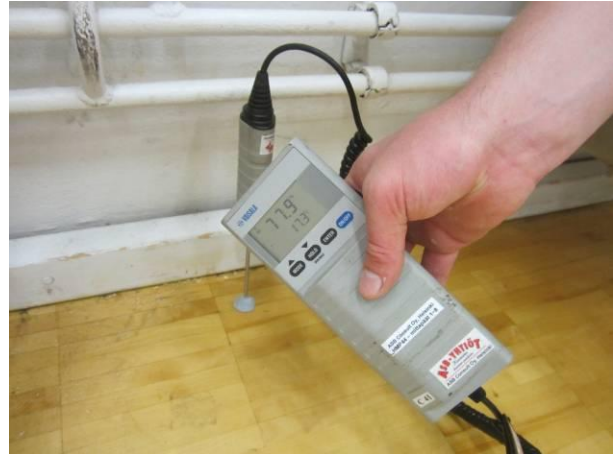
<i>Kuva 37. Salin maanpaineseinän kosteus koholla PR3., myös pintakosteudet olivat koholla</i>	<i>Kuva 38. Eristetilan kosteus koholla maanpaineseinän vieressä VT6/ pilari C1.</i>
--	--
