# HAVUKOSKEN KOULU

Tarhakuja 2  
01360 VANTAA

## VESIKATTOTUTKIMUKSET KUNTOTUTKIMUSSELOSTE

22.7.2006

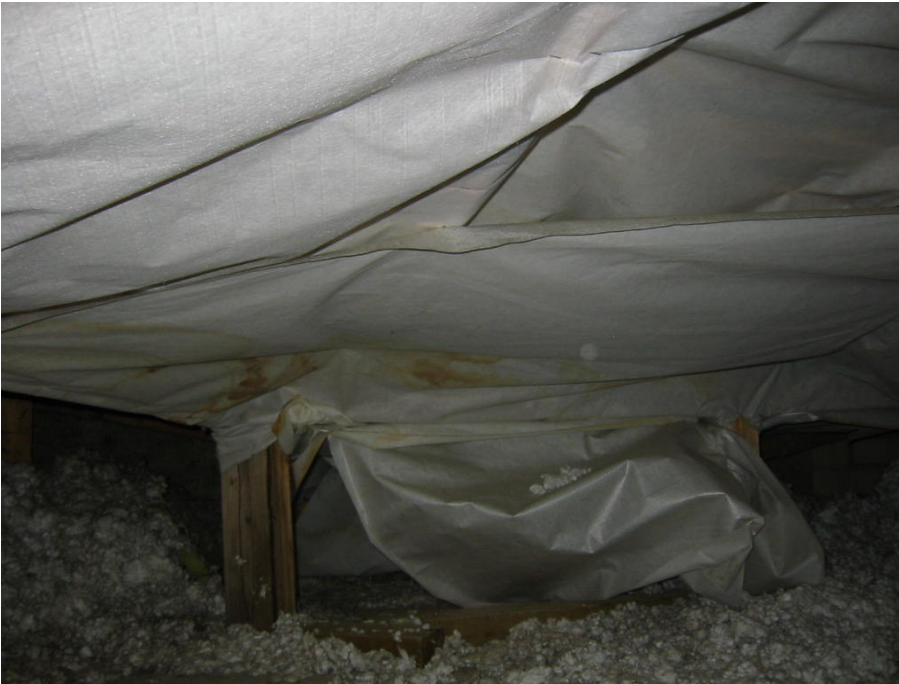
- Paikoin vesikaton vuotokohdat on korjattu puutteellisesti (kuvat 1, 19 ja 20).
- Paikoin yläpohjan eristeet on poistettu vuotokohtien kohdalta pois niin, että ontelolaa-tan pinta on näkyvissä (kuva 1).
- Puurakenteissa oli havaittavissa kosteusjälkiä tapahtuneista vuodoista (mm. vuodot katteen lävistävien kiinnikkeiden juurista).

Kuva 1. Jiirin vuotokohtaa on paikattu myöhemmin asennetulla aluskatteella. Vuotokohdasta aluskatteelle valuva vesi ei pääse poistumaan alaräystäään kautta. Lisäksi vuotokohdan alta on poistettu eristeet niin, että ontelolaatan pinta on näkyvissä (vuotokohdassa yläpohjarakenne on eristämätön).

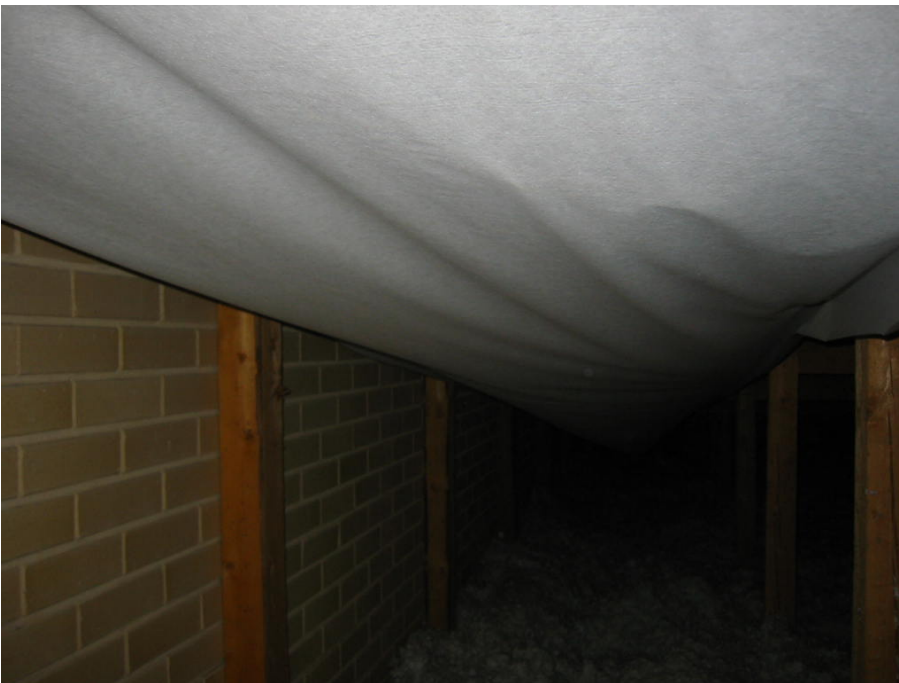
Kuva 2. Vuotokohtaa on paikattu lisäämällä aluskate yläpaarteiden väliin. Tässä kohdassa aluskate on asennettu niin, että vuotovedet valuvat asianmukaisesti ulkoseinän ulkopuolelle.

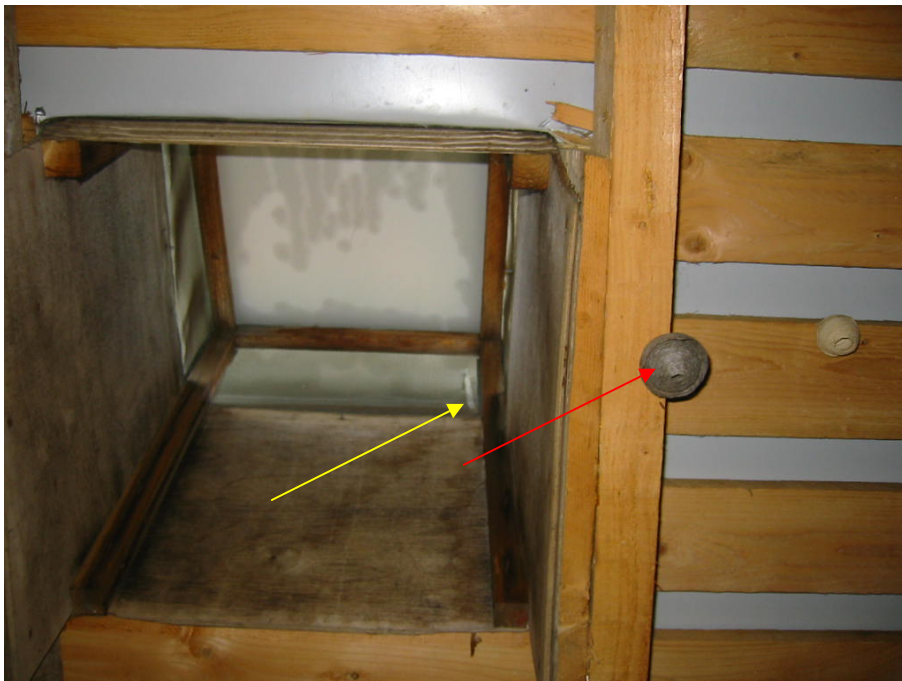
- Yläpohjaonteloiden tuuletusta on pidettävä riittävänä, paikoin yläpohjan tuuletuslaati-koiden hyönteisverkot ovat kuitenkin rikkinäisiä tai puutteellisesti asennettuja (kuva 3).

Kuva 3.  
Yläpohjan tuuletuslaatikon hyönteisverkossa on reikä (keltainen nuoli), josta hyönteiset pääsevät yläpohjan onteloon (punaisella nuolella merkitty ampiaispesä).

- katepellin korroosionsuoja- ja pintakäsittely (vanha tehdasmaalaus poistetaan kokonaisuudessaan esim. hiekkapuhallustyönä) <sup>\*1)</sup>
- liitospellitysten uusinta
- räystäskourupellitysten korjaus- ja uusimistoimenpiteet (ensisijaisesti räystäskourut uusitaan ja samalla niiden kallistuksia parannetaan)
- syöksytorvien korjaus- ja uusimistoimenpiteet (erityisesti syöksyntorven ja räystäskourun liitosrakenne)
- lämmityskaapelien korjaus- ja uusimistoimenpiteet (kiinnitysten uusinta)
- katepeltilävistysten (esim. lumiesteiden mekaaniset kiinnikkeet) uusinta
- räystäiden kosteusvaurioituneiden puuosien uusinta ja räystäsrakenteiden huoltomaalaus
- puuttuvien varusteiden lisäykset (kattotikaat jne.)
- hyönteisverkkojen uusinta/lisäys tuuletusrakoihin

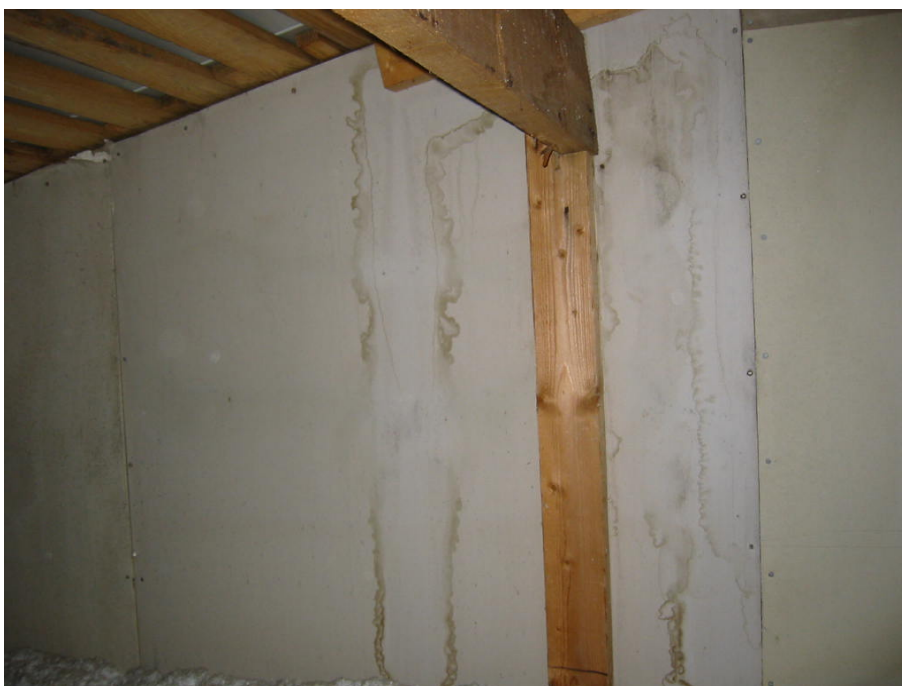
Kuva 4.  
Yläpohjan ontelossa oli havaittavissa palo-osastoivan seinärakenteen levypinnalla vuotovesien synnyttämiä valumajälkiä.

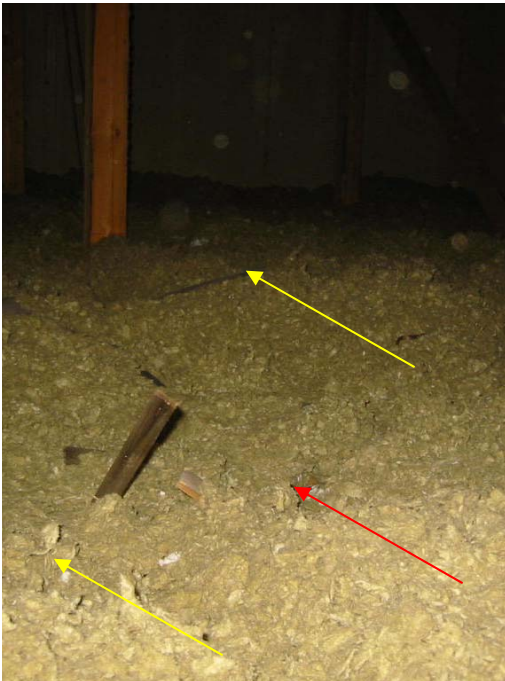
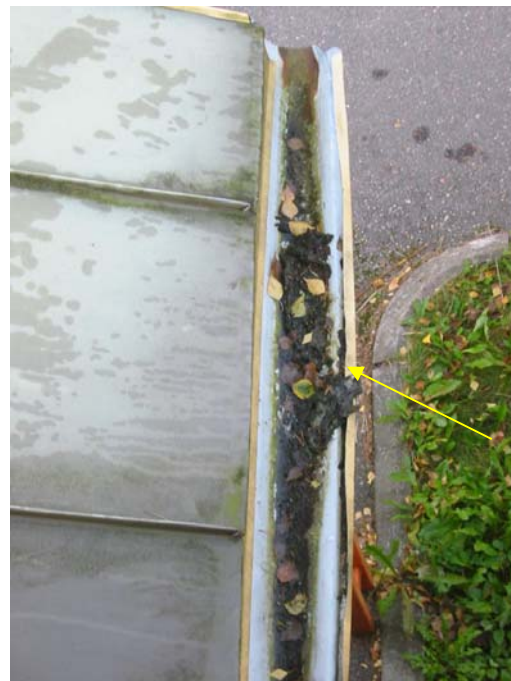
Kuvat 5 ja 6. Yläpohjan ontelossa jälkiä eläinten oleskelusta (punainen nuoli viittaa pesäkoloon ja keltaiset nuolet ovat kulkureittejä). Katepintaa pitkin valunut lumi on vaurioittanut sisäänkäyntitoksen räystäskourua (keltainen nuoli) ja kouru on täynnä lehtiä (katosta ei ole varustettu lumiesteellä).

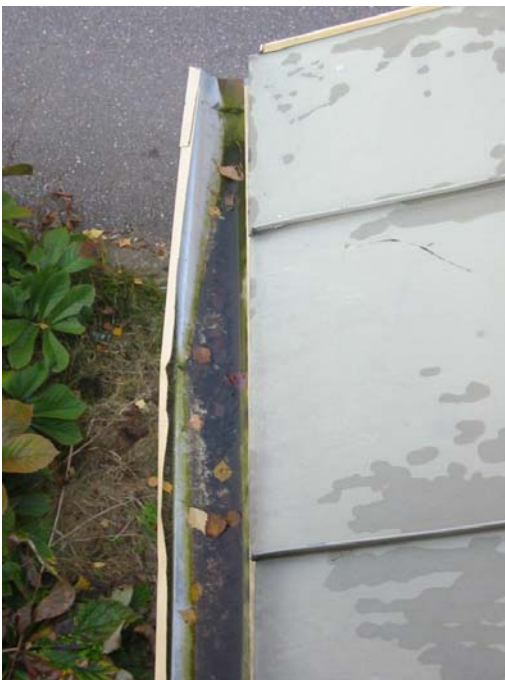
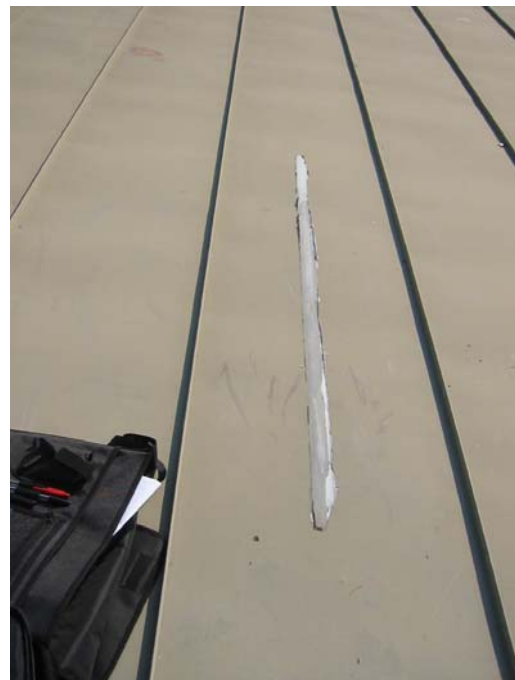
Kuvat 7 ja 8. Räystäskourut ovat yleisesti roskaisia. Konesaumatus peltikatteen pinnoitevaurio (tehdasmaalipinnan hilseilyvaurio).

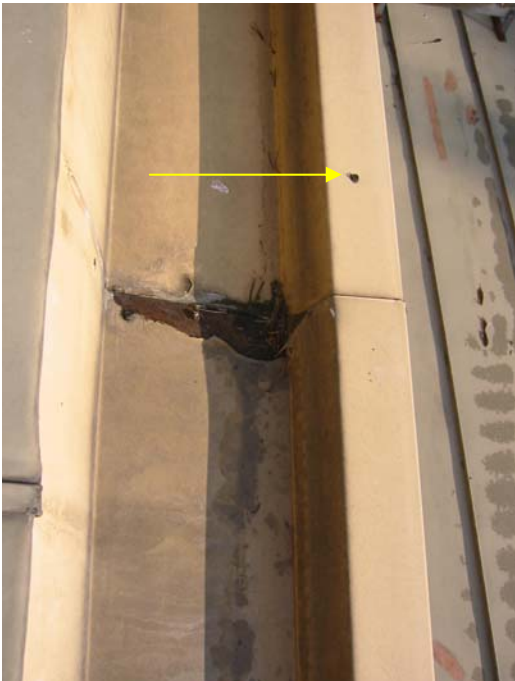
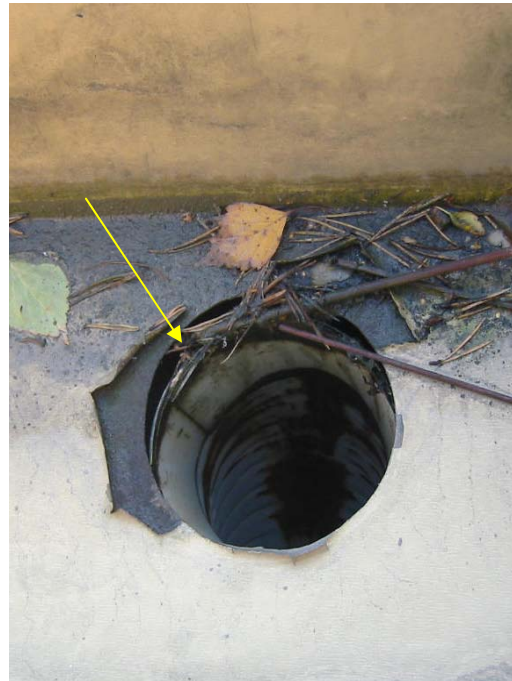
- Syöksytorvien ja räystäskourujen liitokset ovat yleisesti toteutettu niin, että sadevesillä on vuotomahdollisuus (liitoskohdassa syöksytorven ja räystäskourun peltejä ei ole limitetty, kuvat 10 ja 14). Liitoskodissa ovat myös puuosat kosteusvaurioituneet (kuvat 13 ja 22).
- Räystäskouruissa seisoivat useissa kohdoin sadevettä (kuva 15).
- Räystäskourujen hakasaumat ovat yleisesti ruosteisia (kuva 9).
- Räystäsrakenteet ovat paikoin vaurioituneet todennäköisemmin lumen ja kouruun jäätyneen sadeveden seurauksena (kuvat 6, 7 ja 15).
- Syöksytorvien ympärillä olevia lämmityskaapeleita on irronnut kiinnityksistään (teip-paus). Kaapelit keräävät roskia ja tukkivat roskien kanssa syöksytorvia lisäten vuotoris-kiä (kuvat 12 ja 14).

Kuvat 9 ja 10. Räystäskourujen peltien liitoksissa oli yleisesti havaittavissa korroosiovaurioita. Myös peltikiinnikkeet (poraruuvit) ovat ruostuneita (keltainen nuoli). Räystäskourun ja syöksytorven liitos on toteutettu ilman peltilimitystä ja avonainen liitos (keltainen nuoli) vuotaa alla oleviin räystäsrakenteisiin (vrt. kuva 13).

Mikäli vesikate päätetään uusida, voidaan vanha kate käyttää loppuun ja katteen uusinnan suoritusajankohta valita alkavien vuotojen ja/tai kasvavan vuotoriskin perusteella (katteen uusiminen suoritetaan 1-3 vuoden kuluessa). Korjaustoimenpiteenä mm. syöksytorvien ja räystäskourujen liitosrakenteet on syytä korjata kuitenkin pikimmiten.

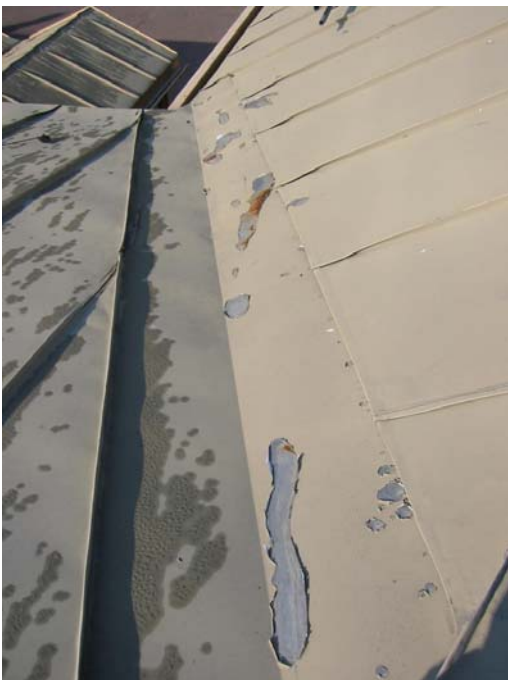
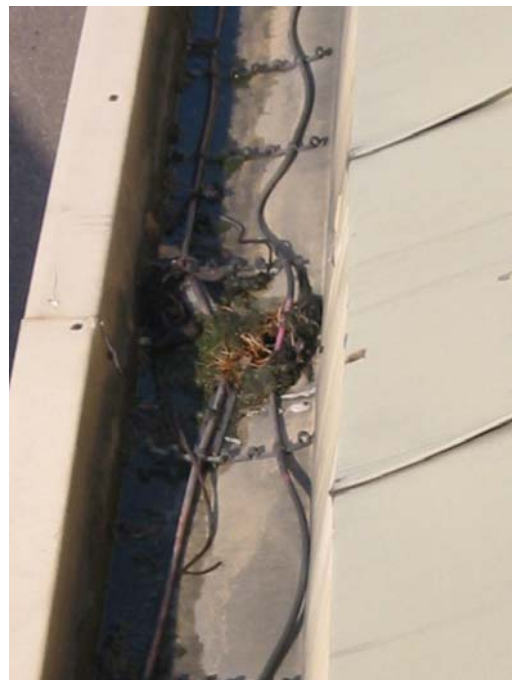
Kuvat 11 ja 12. Sisäjiirin pinnoite – ja korroosiovaurioita. Räystäskourun lämmityskaapelit ovat irronneet kiinnityksistään ja tukkivat roskien kanssa syöksytorven.

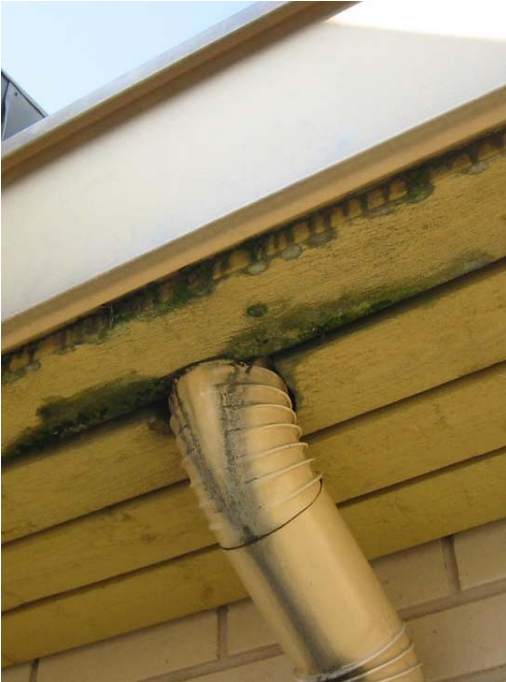
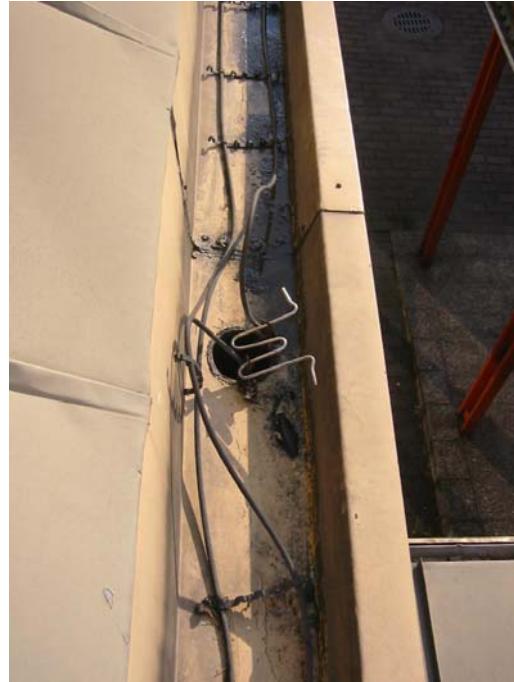
- D- ja E-osalla ovat roskat tukkineet useita syöksytorvia (kuva 14).

Kuvat 13 ja 14. Vuotavan syöksytorven liittoksen alapuolinen räystäärakenne kosteusvaurioitunut (vrt. kuva 10), vuotoa ei kuitenkaan tapahdu seinärakenteeseen eikä huonetiloihin. Lämmityskaapelit ovat irronneet kiinnityksistään syöksytorven ympärillä.

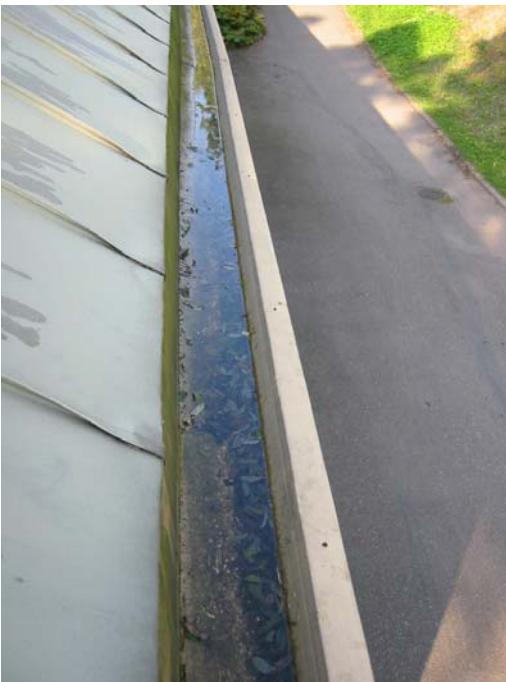
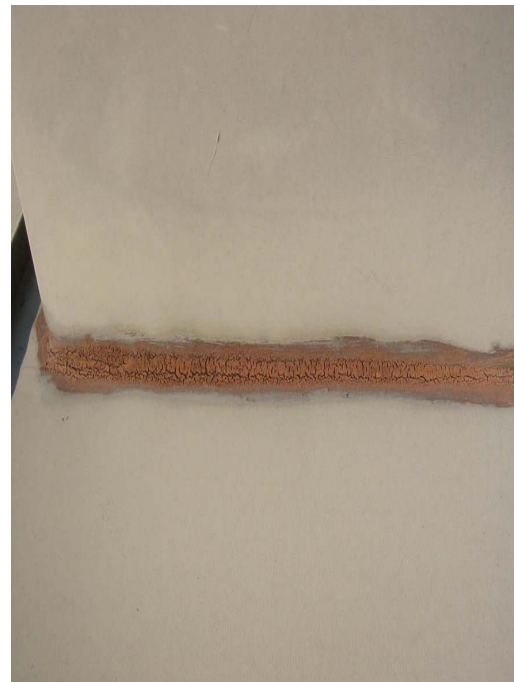
Kuvat 15 ja 16. Räystäskourujen kaadot ovat vähäiset eivätkä ne aina ole syöksytorvia kohti, sadevesi jää makaamaan kouruihin. Vesikatteen läpivientien liittoksien tiivistemassat ovat yleisesti halkeilleet.

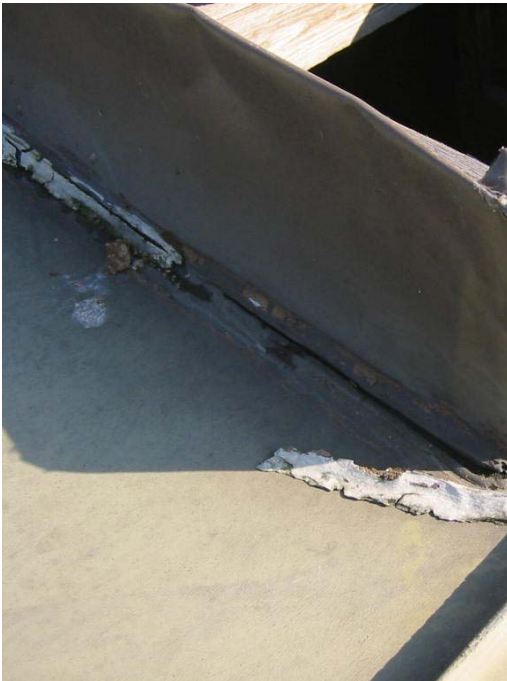
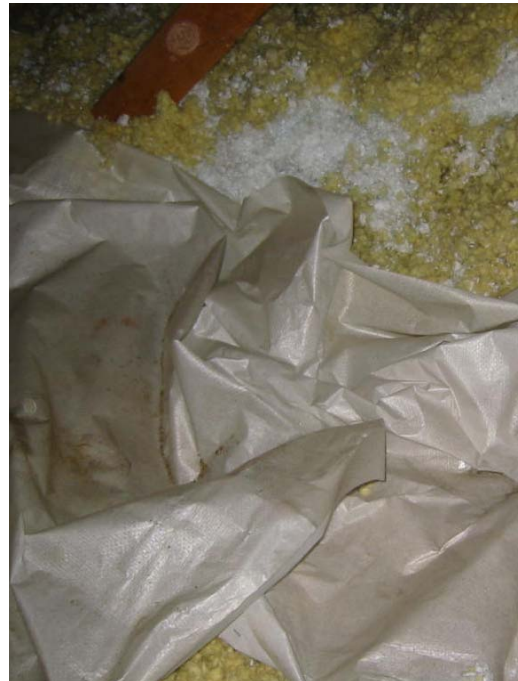
- Vesikaton varusteet (lumiesteet, kulkusillat, talotikkaat, räystäskourut, syöksytorvet, kattoluukut jne.) olivat yleisesti riittävät ja hyväkuntoiset seuraavin poikkeuksin:
  - Vuotoja on tapahtunut pelättikatteen lävistävistä varusteiden mekaanisista kiinnityksistä.
  - Korroosio on vaurioittanut erityisesti lumiesteitä (erityisesti kiinnityspultit ja mutterit ovat ruostuneet ja kiinnityksiin liittyvät tiivistemassat ovat irtoilleet ja halkeilleet).
  - Kattoluukkujen ja peltikatteen sekä tuuletuslaatikoiden ja peltikatteen liitokset on toteutettu kahdesta erillisestä pellistä ilman mekaanista kiinnitystä ja rako on tiivistetty tiivistemassalla, paikoin tiivisteet ovat irronneet ja tiivisteet ovat yleisesti halkeilleet (kuvat 17, 18 ja 21).
  - D- ja E-osan väliltä puuttuu kattotikkaat.

Kuvat 17 ja 18. Kattoluukun pellityksen ja katepellityksen liitossauman tiivistemassat ovat irtoilleet ja peltien välinen sauma on avoinna. Yläpohjan ontelossa on vuotokohdan alle laitettu aluskate lämmöneristeiden päälle (aluskatteen päällä oli vuotovettä). Vuotokohta on ilmeisesti pellin hakasauma (ks. myös kuva 19).

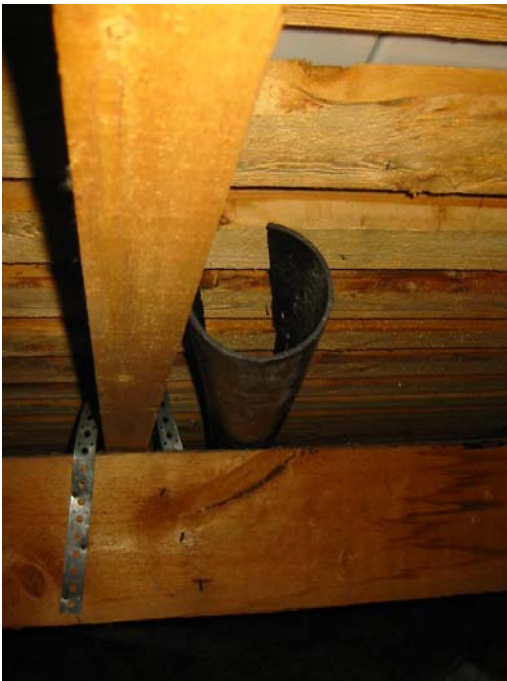
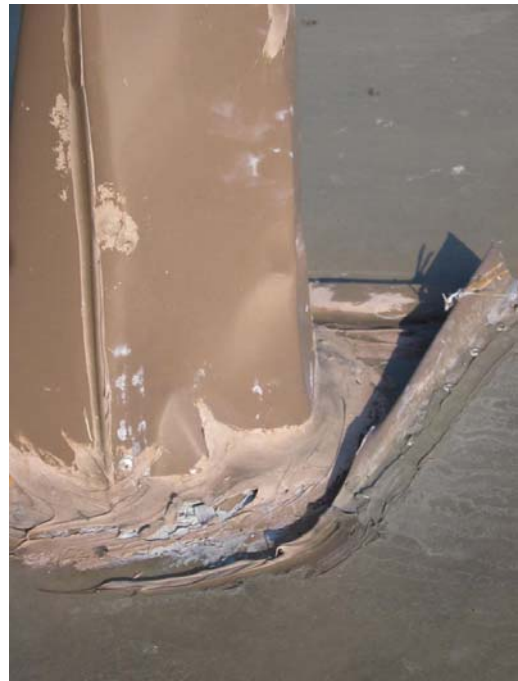
Kuvat 19 ja 20. Vuotavan hakasauman kohdalla on asennettu viemäriputki johtamaan vuotovesi ulkoseinän ulkopuolelle (vrt. myös kuva 18). Antenniputken tyvikartiopellin ja katepellin liitossauman tiivistys on epäsiisti ja tiivistemassat irtoilevat peltipinnalta.

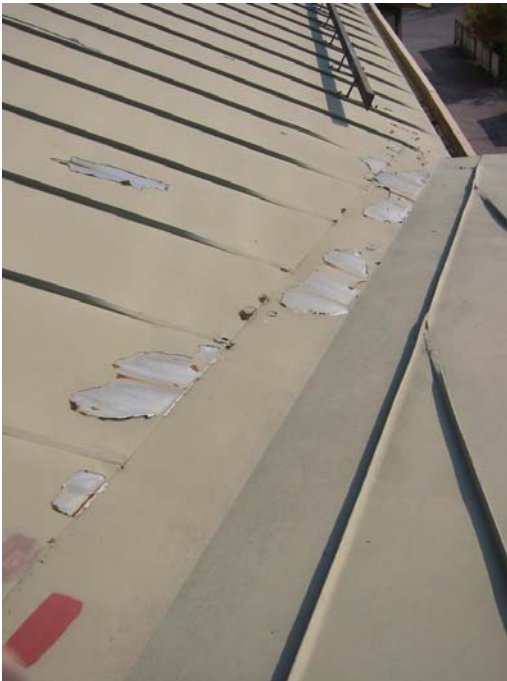
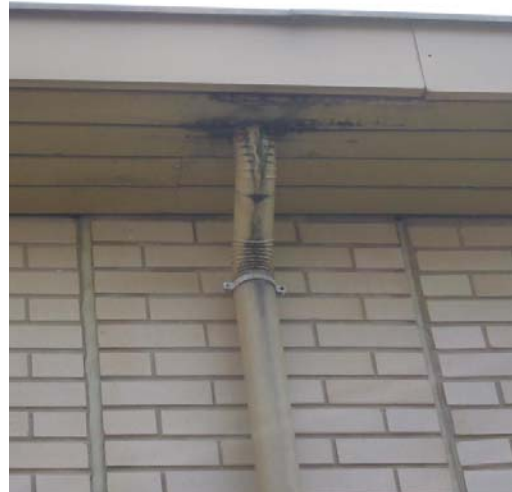
Kuvat 21 ja 22. Katepellin pinnoitevauriot ovat laajoja ja mikäli korjaustoimenpiteet tehdään pinnoitekirjauksena, tulee niiden käsittää kate kokonaisuudessaan. Syöksytorven vuotovaurioiden synnyttämät kosteusjäljet räystäsrakenteissa ovat yleisiä.

\*1) Koska vanhassa peltikatteessa on tässä tutkimuksessa havaittu joitakin sellaisia kohtia, joissa on tapahtunut vuotoja, esitetään peltipinnan pinnoittamista vettä eristävällä pinnoitteella, esim. Noxyde-pinnoitteella, Valtapinnoite Oy).

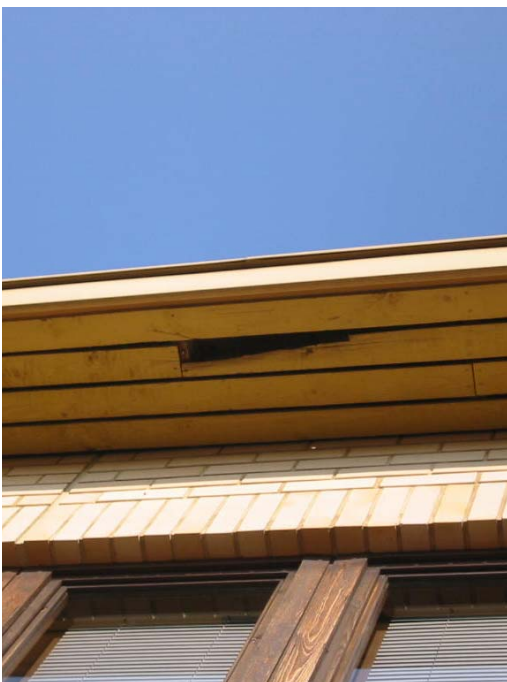
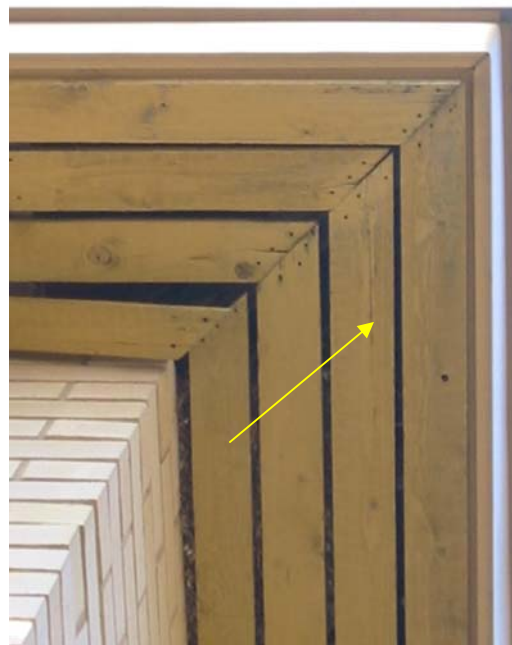
Kuvat 23 ja 24. Vaurioituneen ja irronneen räystäslaudan kohdalta on linnuilla (ja muilla eläimillä) pääsymahdollisuus yläpohjan onteloon (keltaisen nuolen osoittamassa kohdassa on linnunpesä).
