HAVUKOSKEN KOULU

Tarhakuja 2
01360 VANTAA

VESIKATTOTUTKIMUKSET KUNTOTUTKIMUSSELOSTE

26.9.2005

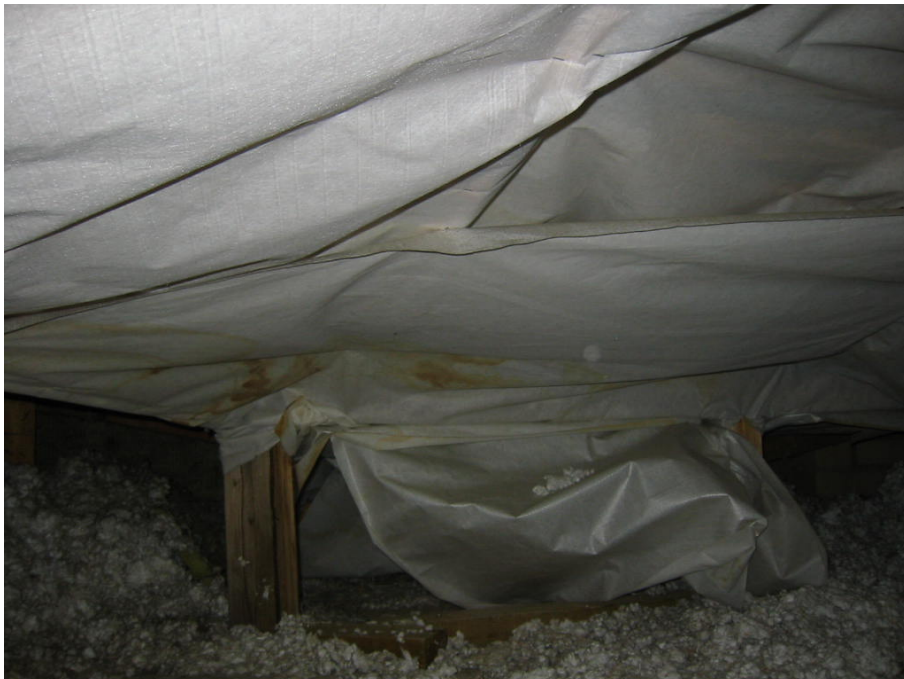
Kuva 1.

Jiirin vuotokohta on paikattu aluskatteella. Vuotokohdasta aluskatteelle valuva vesi ei pääse poistumaan alaräystään kautta. Lisäksi vuotokohdan alta on poistettu eristeet niin, että ontelolaatan pinta on näkyvässä (vuotokohdassa yläohjarakenne on eristämätön).

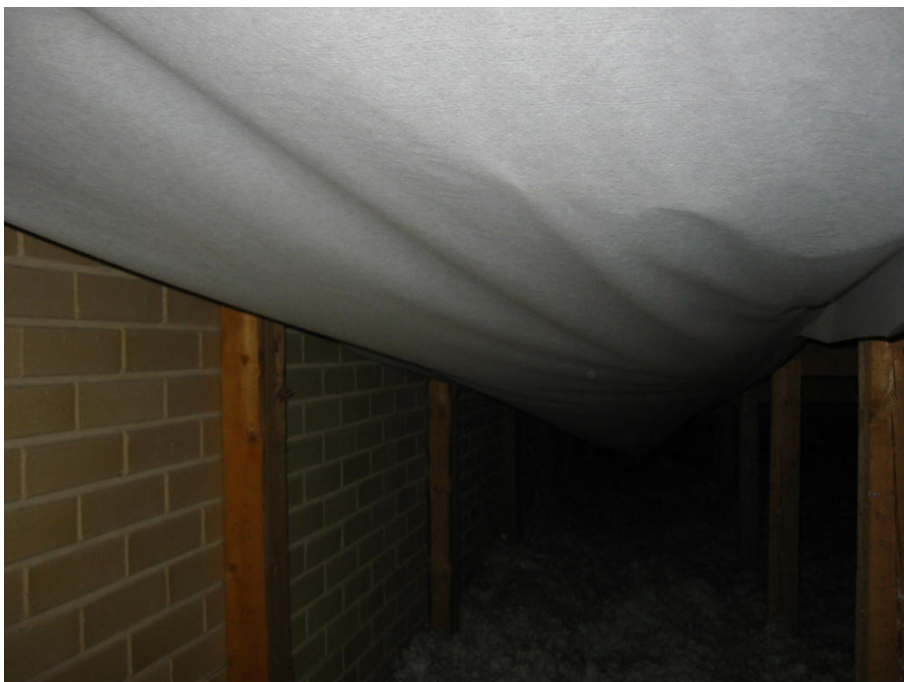
Kuva 2.

Vuotokohta on paikattu lisäämällä aluskate yläpaarteiden väliin. Tässä kohdassa vuotovesi pääsee poistumaan asianmukaisesti ulkoseinän ulkopuolelle.

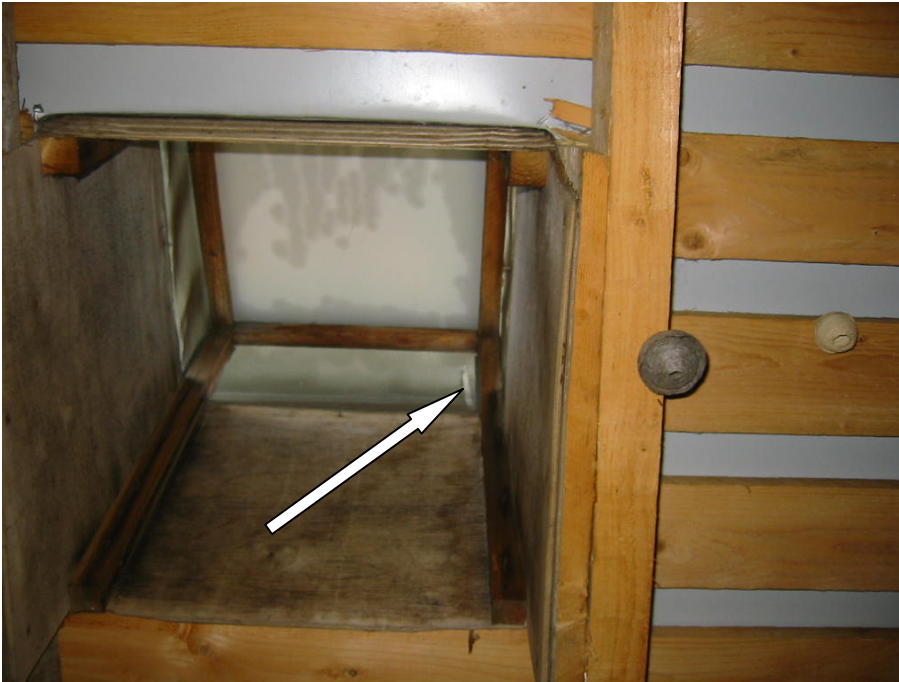
Kuva 3.
Yläpohjan tuuletuslaatikon hyönteisverkossa on reikä, vieressä ampiaisesiä.

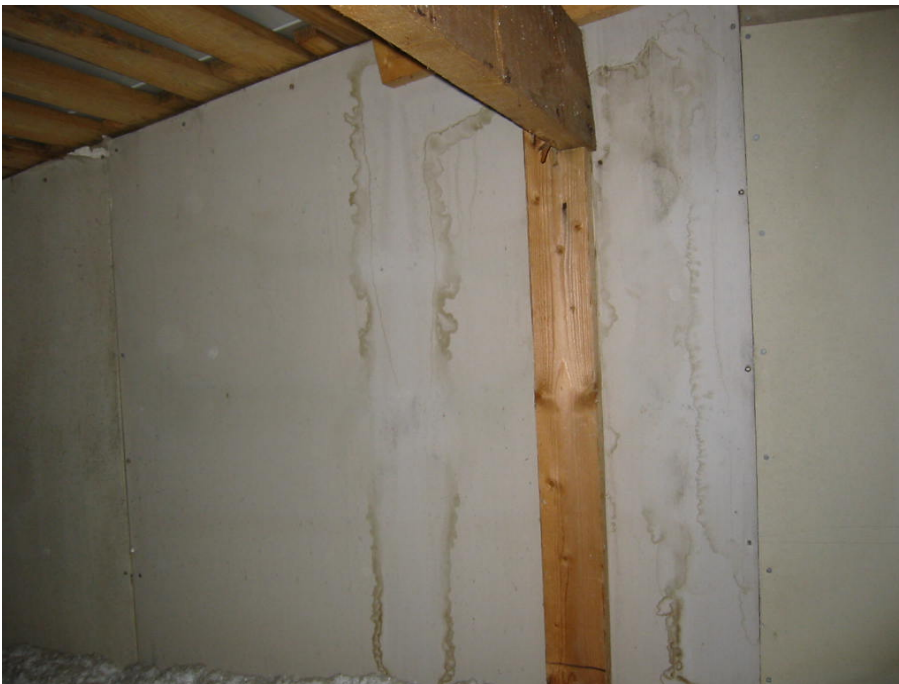
Kuva 4.
Yläpohjan ontelossa palo-osastoivan seinärakenteen levypinnalla vuotovesien synnyttämiä valuma-
jälkiä.

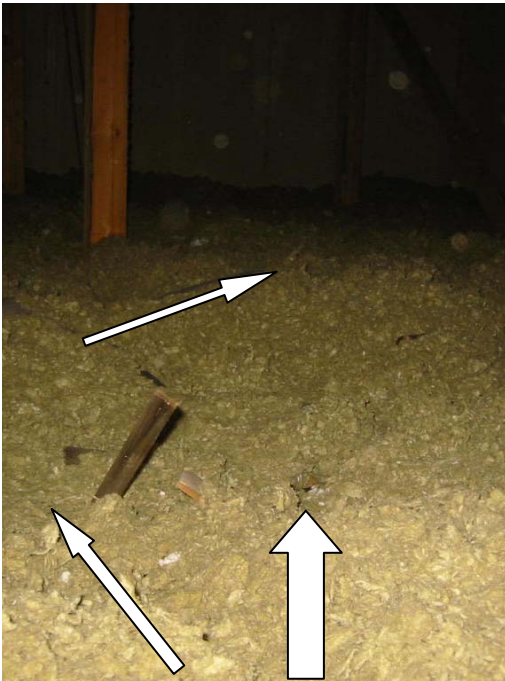
Kuva 5.
Yläpohjan ontelossa jälkiä jyräjoiden asutuksesta. Kapeat nuolet osoittavat kulkureittejä ja iso nuoli mahdollisen pesäkolon.

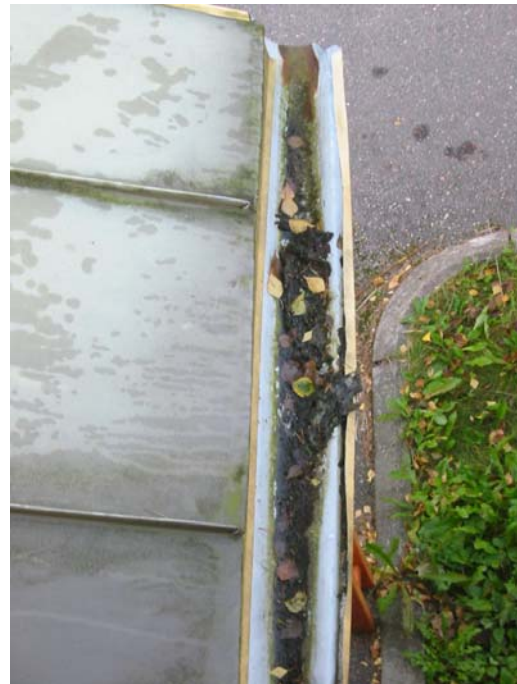
Kuva 6.
Sisäänkäyntikatoksen räystäskourut ovat vaurioituneet lumen ja kouruun jäätyvän veden seurauksena. Katoksien räystäskouruja ei ole varustettu syöksytorvilla, vaan sadevedet tippuvat suoraan katoksen edustalle.

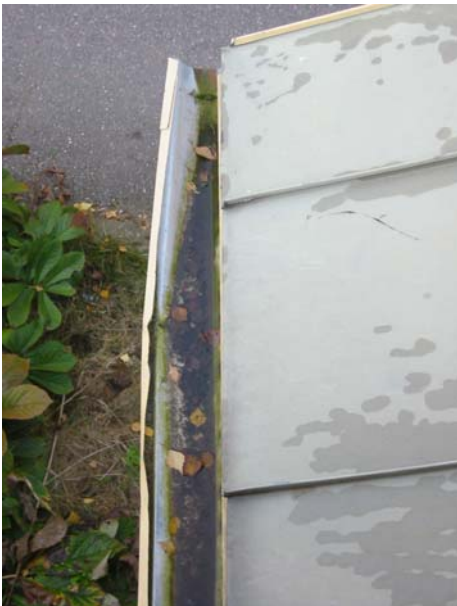
Kuva 7.
Räystäskourut ovat yleisesti roskaisia.

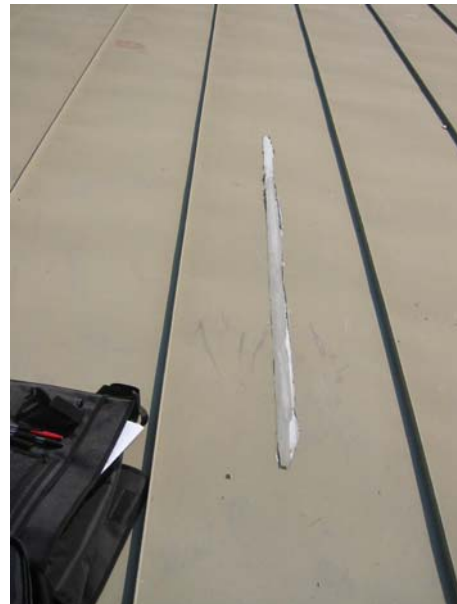
Kuva 8.
Konesaumatus peltikatteen pinnoitevaurio (maalipinnoitteen hilseilyvaurio).

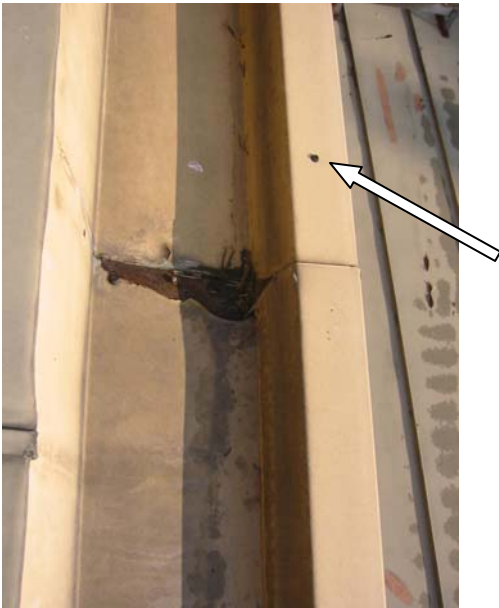
Kuva 9.
Räystäskourujen peltien liitoksissa yleisesti korroosioaurioita. Myös peltikiinnikkeet (poraruuvit) ovat ruostuneita (nuoli).

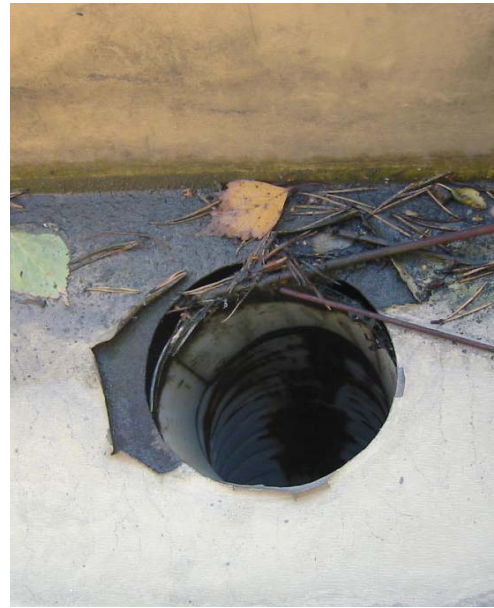
Kuva 10.
Räystäskourun ja syöksytorven liitos on toteutettu ilman peltiäilytystä ja liitos vuotaa alla oleviin räystäsrakenteisiin (ks. kuva 13).

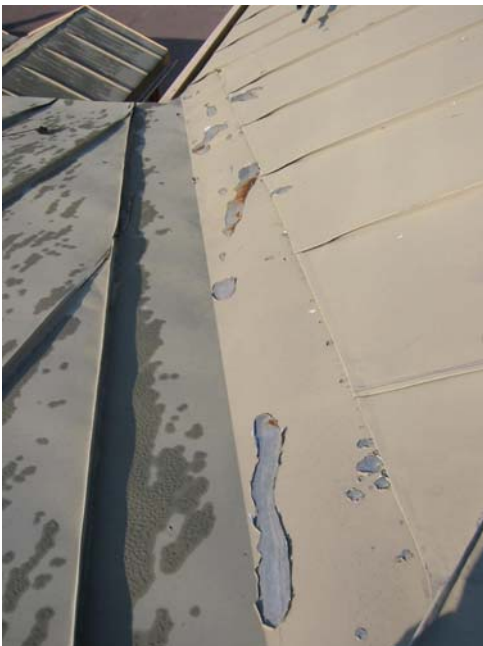
Kuva 11.
Sisäjiirin pinnoite – ja korroosioaurioita.

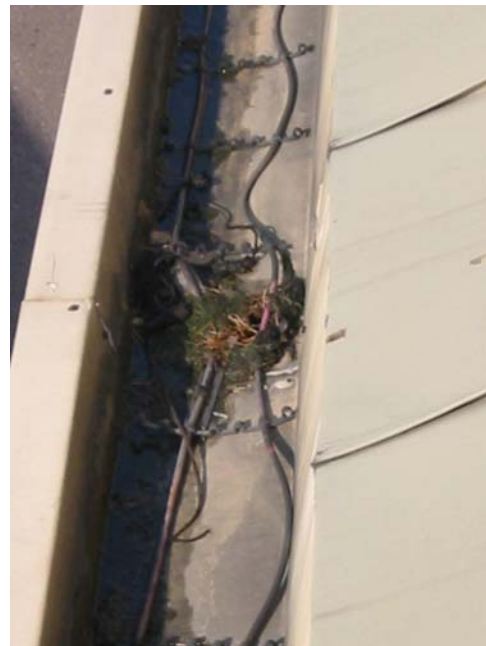
Räystäskouruihin liittyen havaittiin puutteita vedenpoistosta, johtuen vähäisestä kaadosta syöksytorviin. Syöksytorvien ja räystäskourujen liitokset ovat yleisesti puutteellisia ja osa vuotaa räystäsrakenteisiin. Räystäskouruissa olevat lämmityskaapelit ovat paikoin irronneet teippauksistaan ja tukkineet roskien kanssa syöksytorvia. Myös kourupeltien hakasaumat sekä kiinnikeruuvit ovat yleisesti korroosiovaurioituneet.

Kuva 12.
Lämmityskaapelit ovat irronneet kiinnityksistään ja tukkineet roskien kanssa syöksytorven.

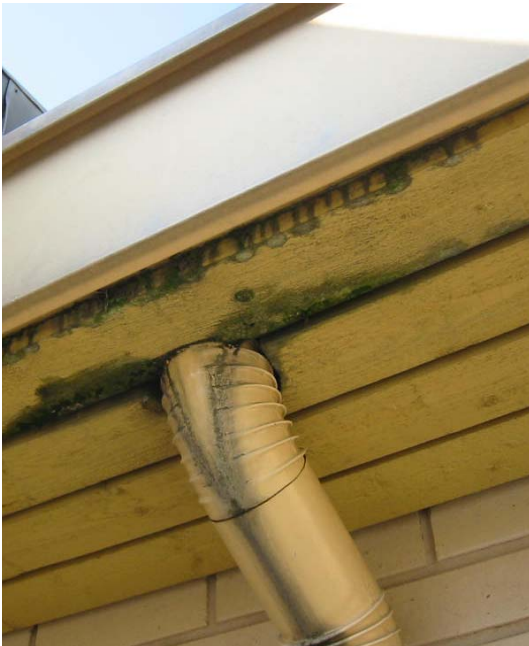
Kuva 13.
Vuotavan syöksytorven liitoksen alapuolinen räystäsrakenne kosteusvaurioitunut (vrt. kuva 10), vuotoa ei tapahdu seinärakenteeseen eikä huonetiloihin.

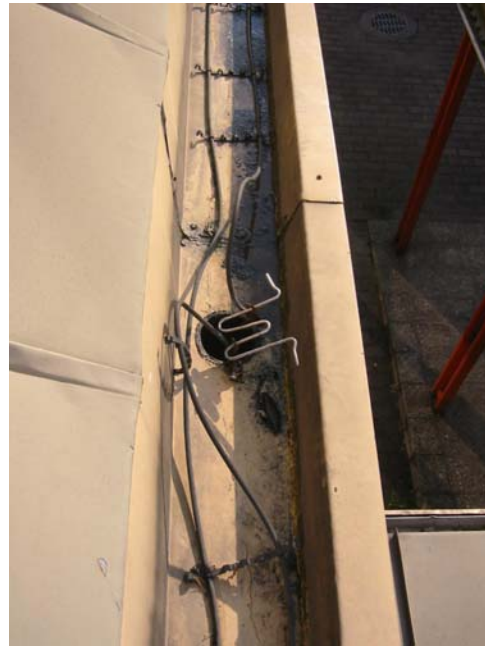
Kuva 14.
Lämmityskaapelit ovat irronneet kiinnityksistään syöksytorven ympärillä.

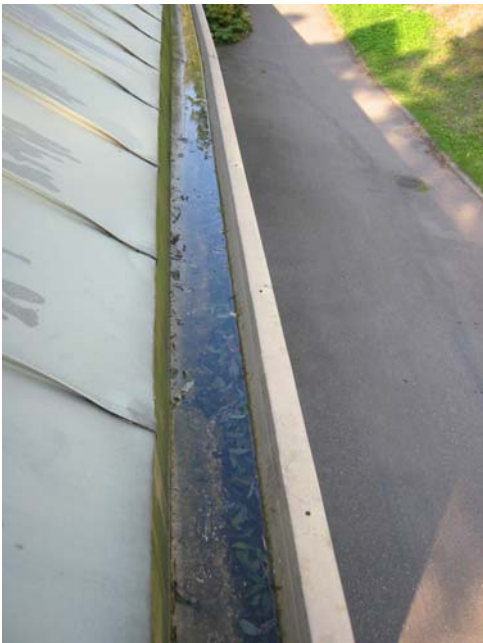
Kuva 15.
Räystäskourujen kaadot ovat vähäiset eivätkä aina syöksytorvia kohden, vesi jää kouruihin ja kerää roskia.

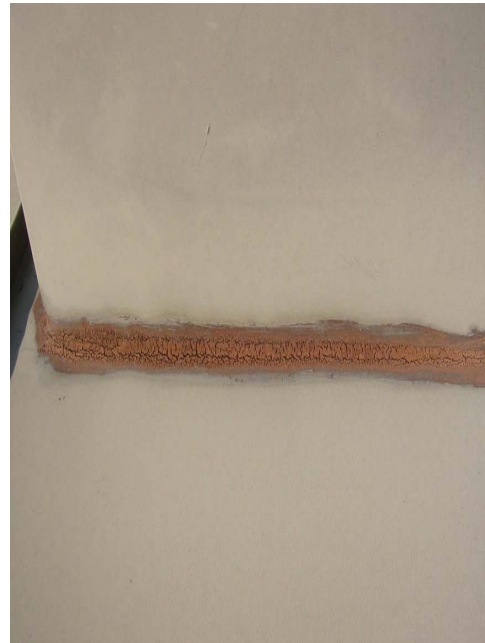
Kuva 16.
Vesikatteen läpivientien liitosten tiivistemassat ovat yleisesti pahoin halkeilleet.

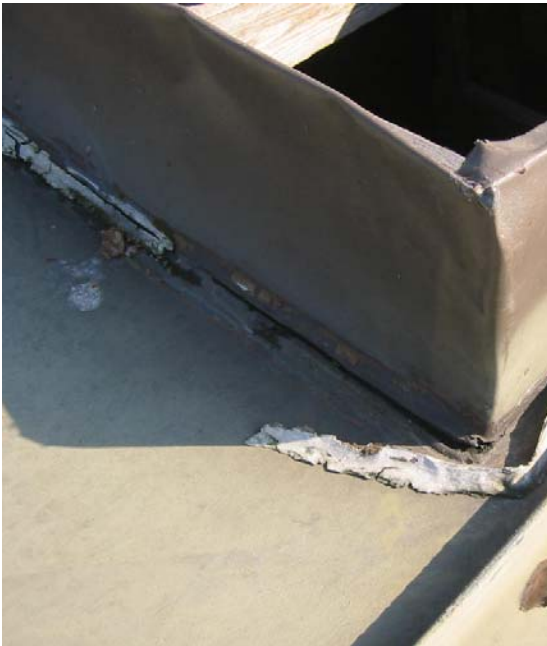
Kuva 17.
Kattoluukun pellityksen ja katepellityksen tiivistemassat ovat irtoilleet ja peltien sauma avoinna. Sadevedet pääsevät alusrakenteisiin.

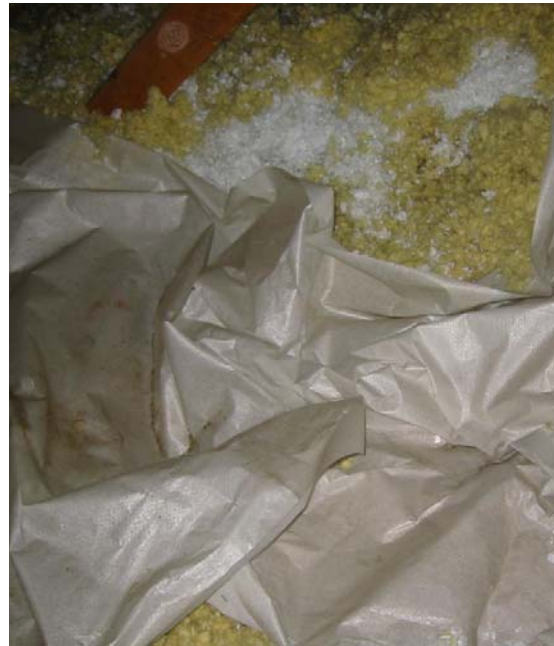
Kuva 18.
Yläpohjan ontelossa on vuotokohdan alle laitettu aluskate eristeiden päälle. Aluskatteen päältä löytyi vettä. Vuotokohta on ilmeisesti pellin hakasauma (ks. kuva 19).

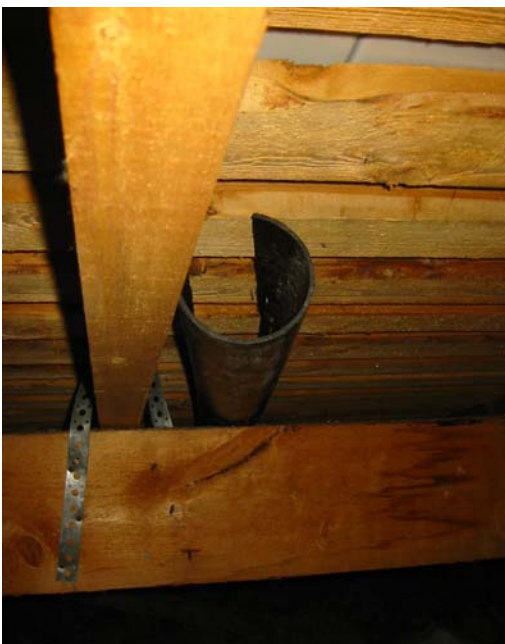
Kuva 19.
Kuvan 18 yläpuolella vuotavan hakasauman kohdalla asennettu viemäriputki johtamaan vuotovesi ulkoseinän ulkopuolelle.

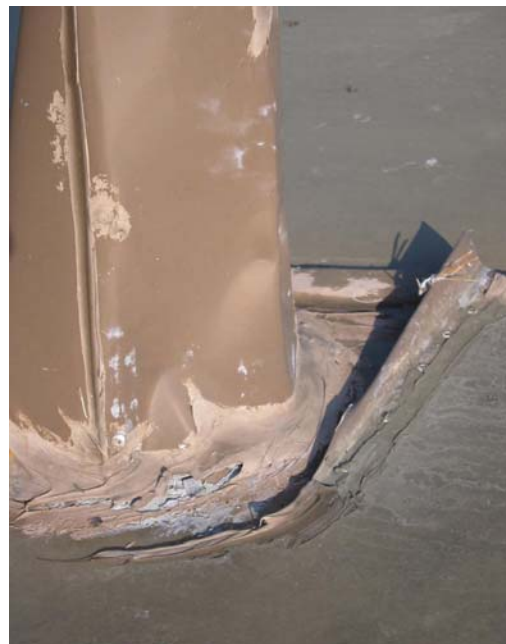
Kuva 20.
Antennin tyvikartiopellin ja katepellin liitosauman tiivistemassat ovat irtoilleet.

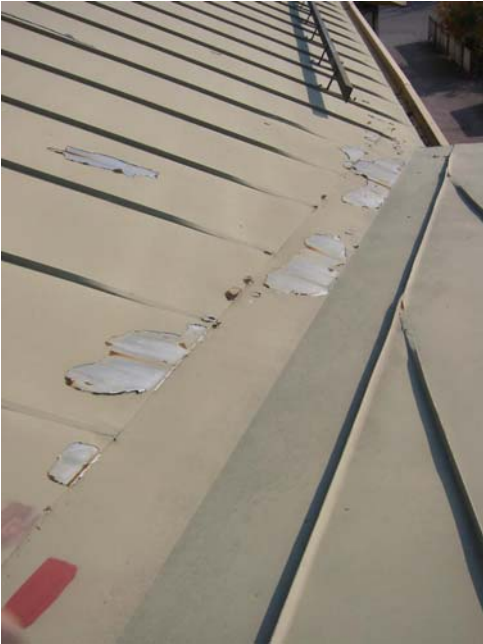
Kuva 21.
Sisäjiirin pinnoite – ja korroosiovaurioita.

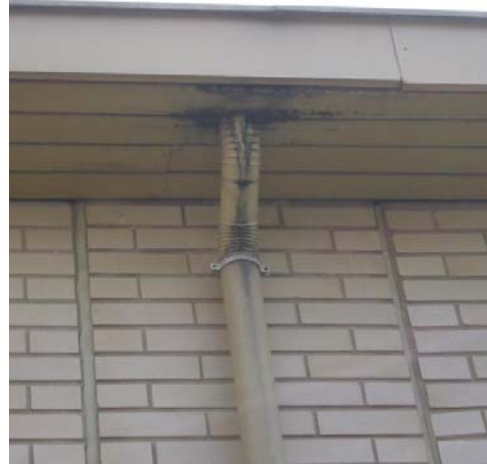
Kuva 22.
Syöksytorven vuotovaurion synnyttämiä kosteusjälkiä.

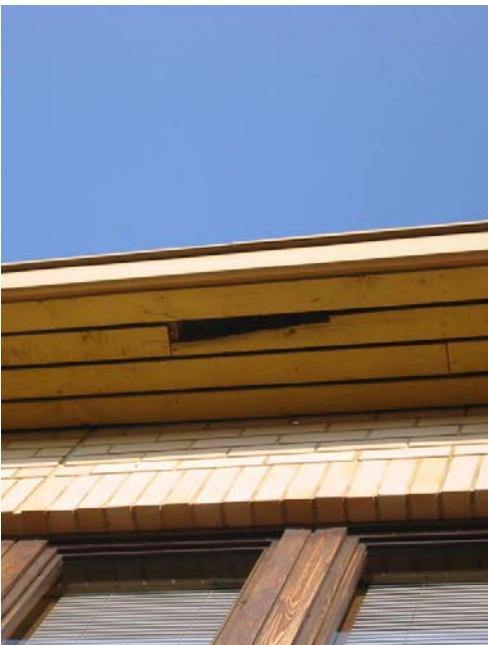
Kuva 23.
Räystäslaudoitus vaurioitunut ilmeisesti vuotavan räystäskourun takia.

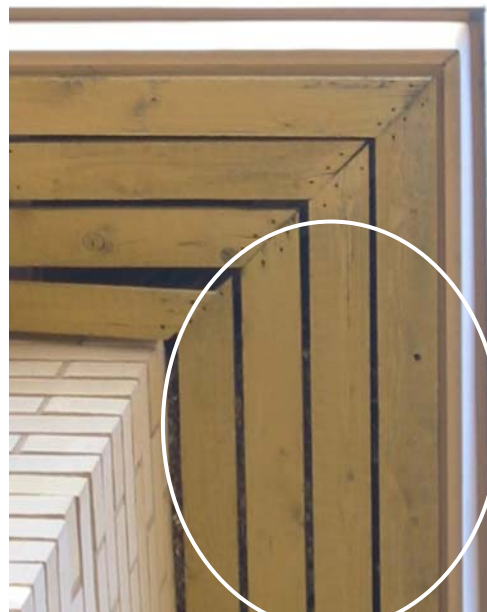
Kuva 24.
Linnunpesä räystäslautojen päällä (ympyrä).
Pääsy räystäsrakenteisiin ja yläpohjan onteloon irronneen laudan takia.
