VAHINKOKARTOITUSRAPORTTI Työnumero:1268329

Kohde:	Vantaan Kaupunki / Helsinge skola / ATK-luokka	
	Osoite:	Ylästöntie 3 01510 VANTAA	
	Yhteys-henkilö:	Tf.rektor Marielle Mutka gsm 040-5932877 marielle.mutka@eduvantaa.fi	
Vahinkotapahtuma:	ATK-luokassa kosteusvaurioita maanpaineisessä.		
Toimeksianto:	Vahinkokartoitus liittyen raportissa yksilöityyn vahinkoon tai sen epäilyyn		
Tilaus (pvm):	14.03.2012	Raportti (pvm):	22.03.2012
Tutkimus (pvm.):	22.03.2012 kello 09.00 =>	Tutkija:	Rkm, PKM Pekka Kiho
Tilaaja:	ISS Palvelut Oy Juha Leppälä juha.leppala@iss.fi	Läsnä olleet:	ISS Palvelut Oy / Esko Tani 050-375 6825

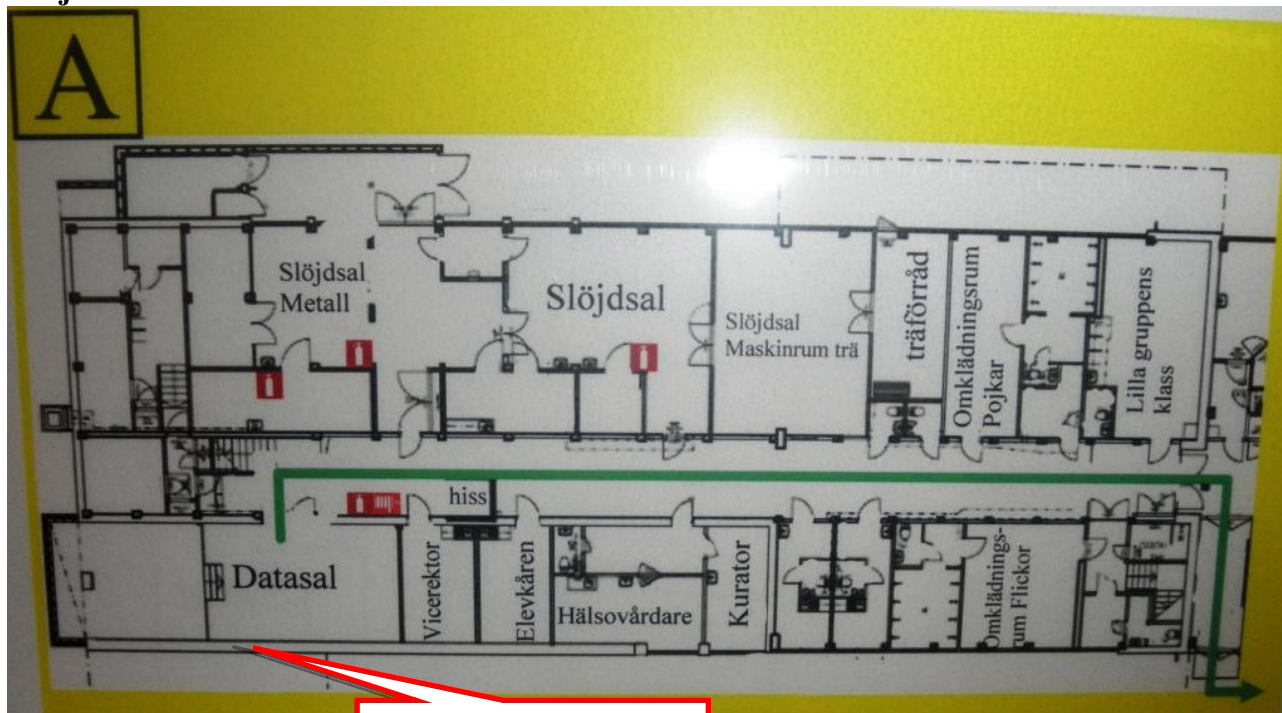
Kohta josta seinää avattiin

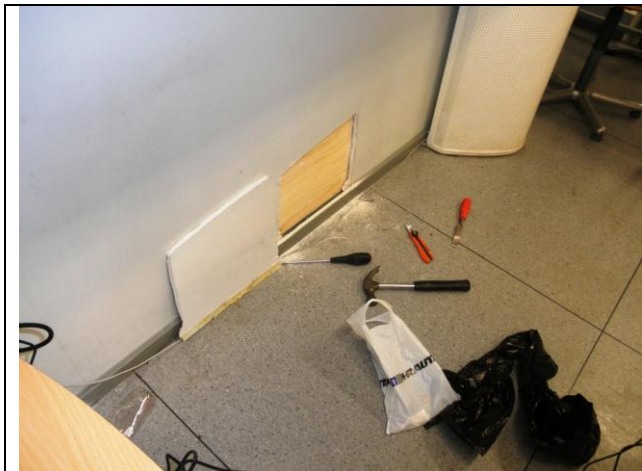
**Kuva 1:**

Kipsikartonkilevyn takana vanerilevy.

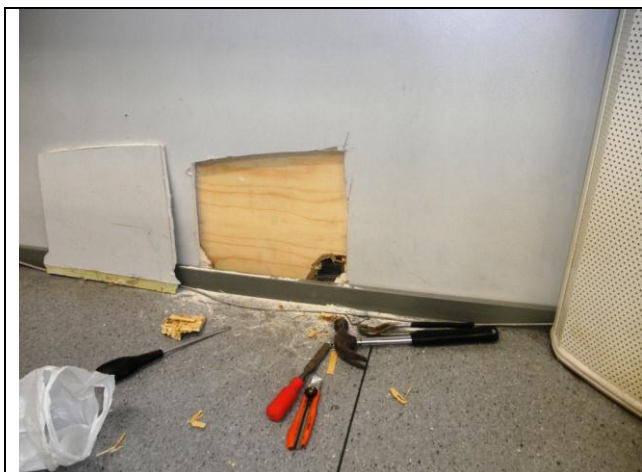
**Kuva 2:**

Vaneriin tehty reikä.

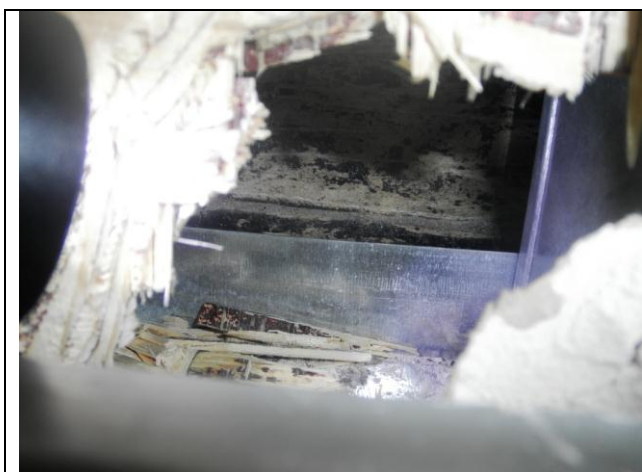
**Kuva 3:**

- Kohteessa tehdyn tarkastuksen yhteydessä ei pystytty mittaamaan puurungon kosteutta koska kyseessä teräsrankarunko.
- Lisäksi villaeristeestä ei pystytty ottamaan näytettä koska sitä ei seinän sisällä havaittu.

Kuva seinän sisältä.

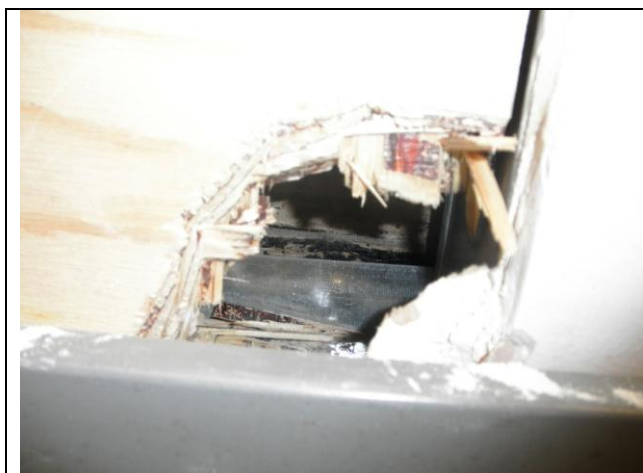
**Kuva 4:**

Seinässä teräsrankarunko.

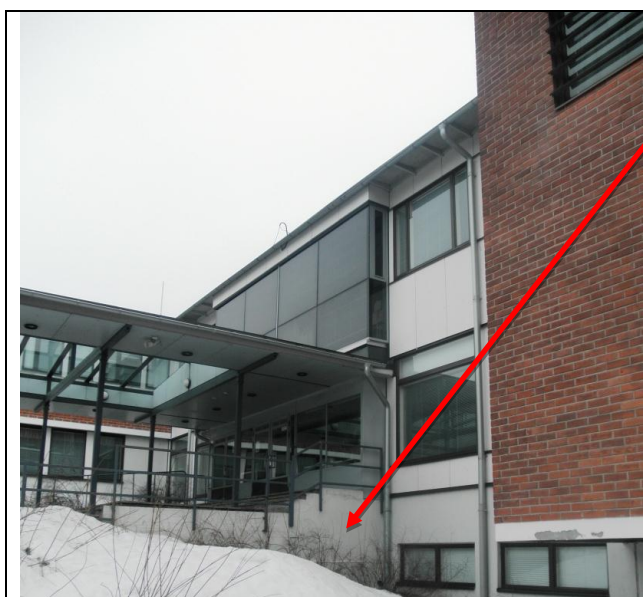
**Kuva 5:**

Tarkastettua tila / seinä maan alla.
