## KOSTEUSVAURIOKARTOITUS

Helsingin skolan paviljonki

Ylästöntie 3  
01510 VANTAA

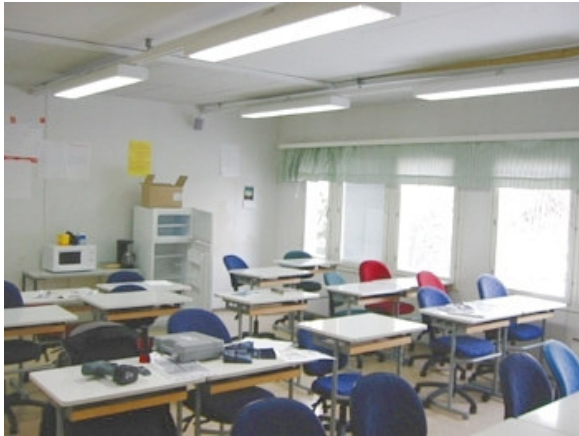
Kuva 1 Tiloissa oleva sisäilman kosteus oli normaali

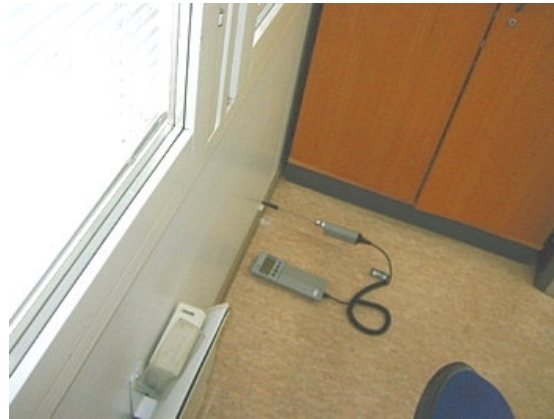
Saadut lukemat olivat rakenteissa olivat matalia ja tavanomaisia lukemat vaihtelivat 30- ja 40%rh:n välillä. Absoluuttiset kosteuskokemukset olivat 4,5 -5g/m<sup>3</sup> välillä. Lukemat eivät viitanneet kosteusongelmiin. Niin ikään alapohjasta mitatut kosteudet olivat normaaleja (n.50%rh +7°C)

Kuva 2 Rakenteissa ei poikkeavaa kosteutta havaittu.

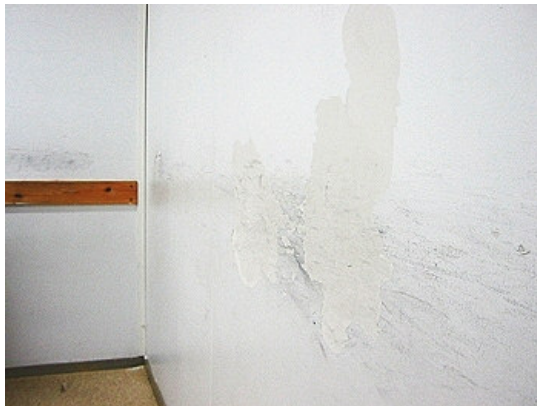
Tilojen ilmanlaadussa havaittiin tunkkaisuutta. Mitään mikrobivaurioihin viittaavaa hajua tai vauriojälkiä ei havaittu. Rakenteiden pinnat olivat pääsääntöisesti siistit ja ehjät. Osassa sisäseinäpintoja havaittiin maalin irtoavan lastuina tasoitteen päältä.

Sisäseinistä irtoaa maali, joko tasoitteessa olevien epäpuhtauksien (esim. työaikainen lika tai öljy) vuoksi, tai pintamaali ei ole sopivaa kyseisen tasoitteen päälle.

Kuva 3 Sisäseinissä pintamaali irtoili alustastaan.

Sisäseinien maaliongelmien on hyvä käyttää maalitehtaan asiantuntija-apua. (esim. Tikurilan palvelupuhelin. (09) 8577 3720)

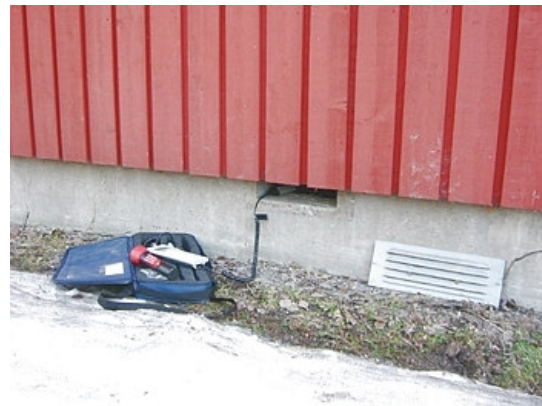
Kuva 4 Rossitilassa kosteus oli tavallinen.

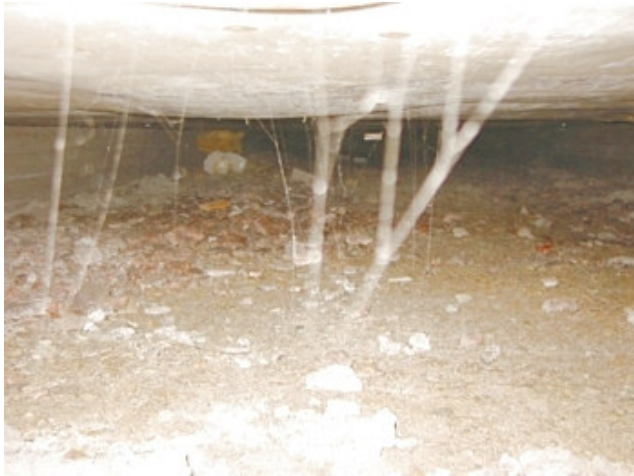
Kuva 5 Rossitilassa ei havaittu vaurioita eikä poikkeavaa mikrobikasvustoa.

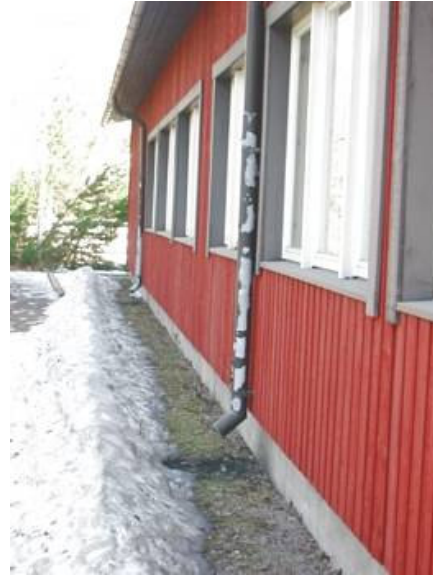
Rakennuksen takasivulla syöstytorvista johdettua vettä ei ollut johdettu rakennuksesta pois päin. Alapohjan (rossitila) tuuletus vaikutti toimivalta eikä puutteita tai vaurioita havaittu. Ulkoseinän laudoituksen ilmarako vaikutti toimivalta. (sormissa tuntui selvä veto)

Kuva 6 Takasivun syöksytorvista tuleva vesi tulisi johtaa kauemmaksi rakennuksesta.

Takasivun syöstytorvista tuleva vesi tulee johtaa kauemmaksi rakennuksesta.
