31.5.2013

Tutkimuskohde Hepopuiston päiväkotit, Hevoshaantie 2, Vantaa

SISÄILMASTO- JA KOSTEUSTEKNINEN KUNTOTUTKIMUS

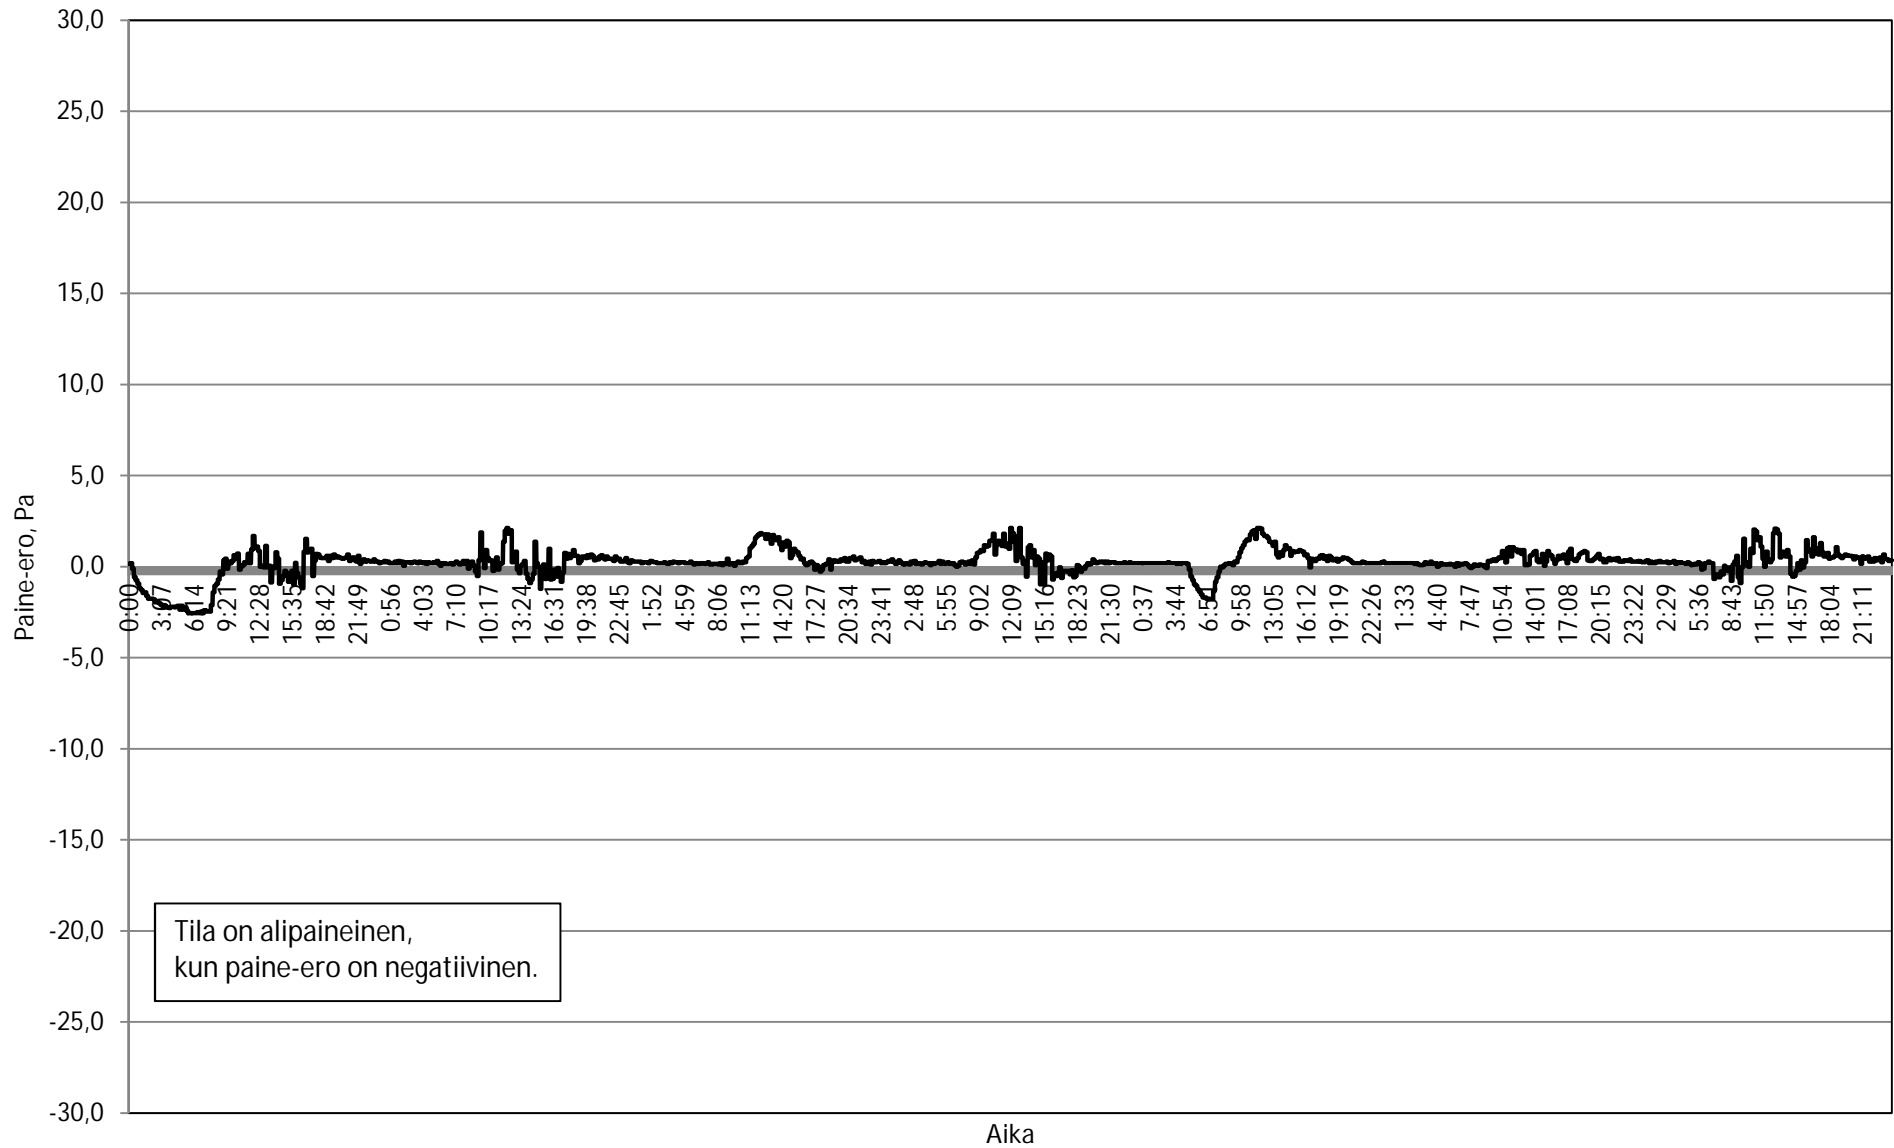
PS1: Ryhmähuoneen 38 ja ulkoilman välinen paine-ero 27.3.-2.4.2013

- ryhmähuone 38 oli keskimäärin tasapaineinen ulkoilmaan nähden,
- ryhmähuoneet 2 ja 11 olivat yöaikaan ja viikonloppuisin reilusti ylipaineisia ulkoilmaan nähden, päiväaikaan tilojen painesuhteet ulkoilmaan vaihtelivat $-1...+15$ pascalia ali-/ylipaineiseksi,
- keittiö 14 oli yöaikaan ja viikonloppuisin keskimäärin $-2...-4$ pascalia ja päiväaikaan keskimäärin $-4...-5$ pascalia alipaineinen ulkoilmaan nähden.

- ilmanvaihto säädetään kaikissa tiloissa lievästi alipaineiseksi ulkoilmaan nähden. Tilojen painesuhteet voidaan mitata korjaustoimenpiteiden jälkeen jatkuvatoimisilla paine-eromittalaitteilla. Ilmanvaihdon tasapainotustoimenpiteiden vaikutusta seurataan seuraavan lämmityskauden yli,

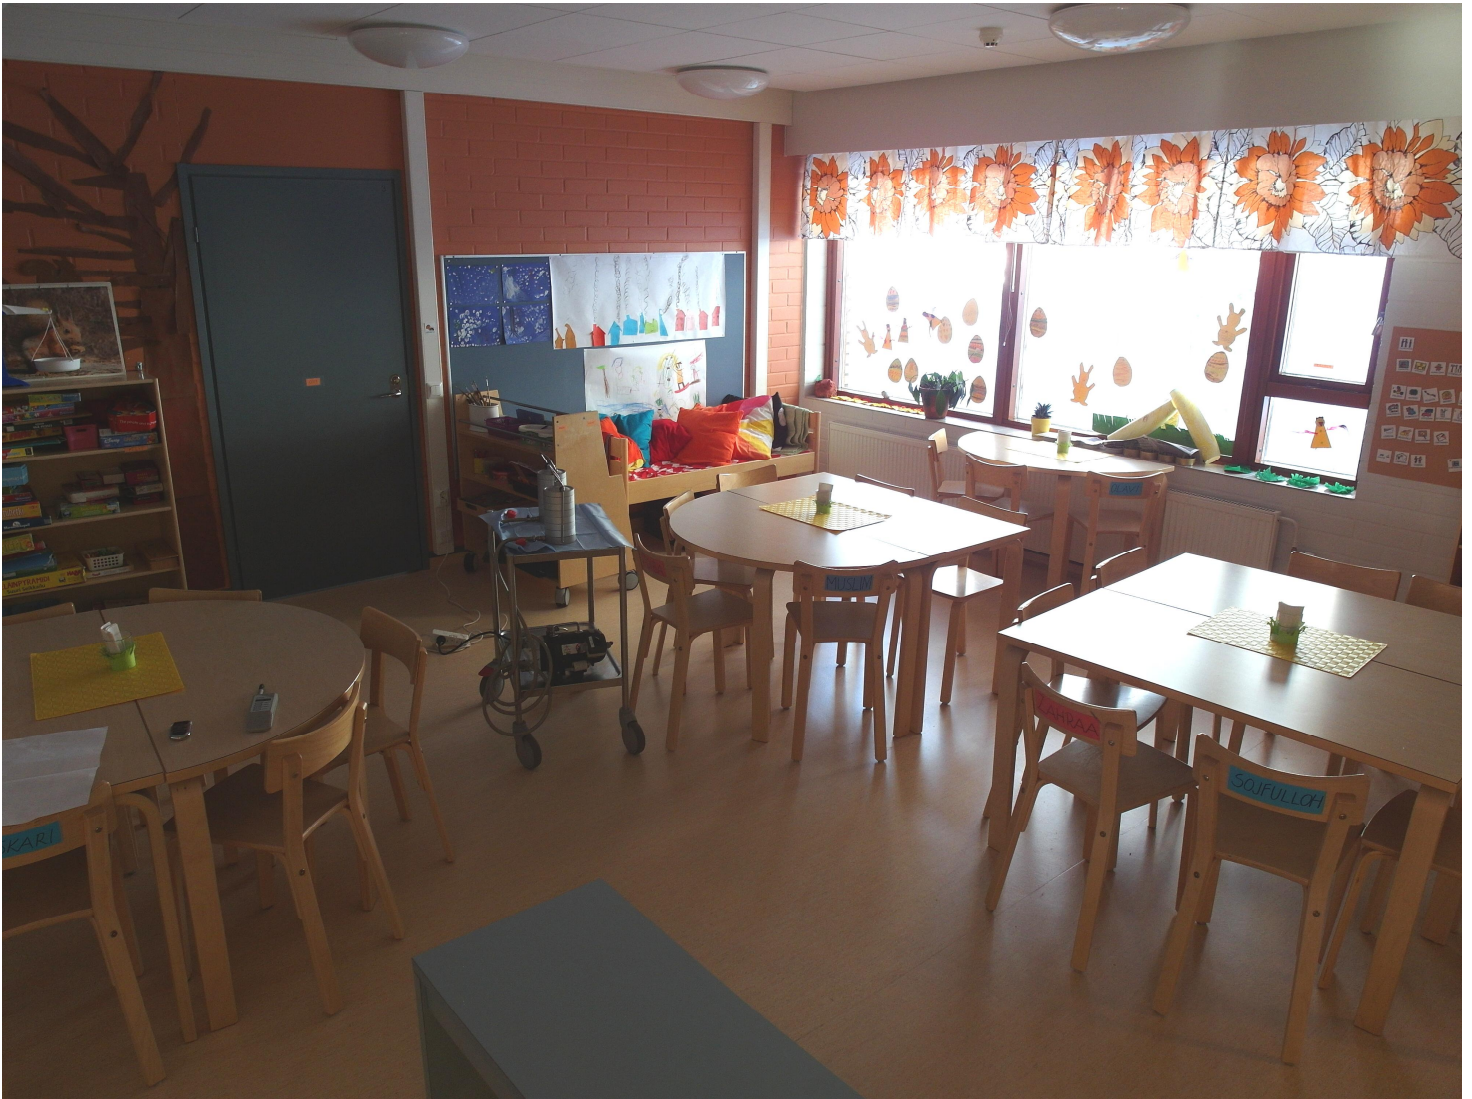
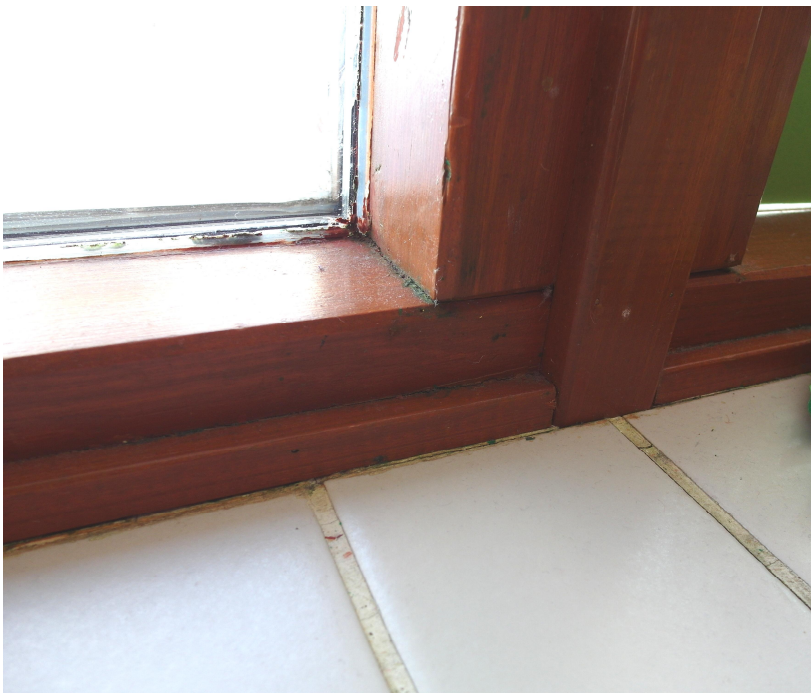
- tutkittujen tilojen kivirakenteisissa lattiarakenteissa ei todettu poikkeavaa kosteutta pintailmaisimen avulla,
- merkkiainekokeissa havaittiin että, ulkoseinärakenteiden rakenneliittymistä sekoittuu merkittävästi ilmaa rakenteen eristetilasta sisätiloihin. Ilman sekoittumista tapahtuu ulkoseinän liittymissä ikkunarakenteisiin, ikkunakarmien liitoksissa sekä seinän tiilirakenteiden halkeamien kautta. Lattia- ja ulkoseinärakenteen liittymissä tapahtuu pistemäisiä vuotoja tiilen saumojen kohdalla. Ilmavuotojen mukana voi sekoittua mm. sokkelielementtien maanpinnan alapuolisista, kosteudelle alttiina olevista, eristetiloihin sisäilmaan epäpuhtauksia, jotka voivat aiheuttaa ärsytysoireita. Todetun kaltainen ilman sekoittuminen edellyttää toimenpiteitä rakenteiden rakenneliittymien tiivistämiseksi. Lattiarakenteiden kautta havaittiin pistemäisiä vuotokohtia lattia- ja seinäliittymässä. Kattorakenteiden kautta ei havaittu ilmavuotokohtia.

Kuvat 3, 4. Rakennuksessa tutkittiin ulkoseinä-, lattia- ja kattorakenteiden rakenneliittymien ilmatiiveyttä ns. merkkiainekokeella.

Ulkoseinä- ja kattorakenteiden rakenneliittymistä on sekoittunut merkittävästi ilmaa rakenteen eristetilasta sisätiloihin päin mm. ikkuna- ja ulkoseinä- ja kattorakenteiden liittymistä, ikkunakarmien liitoksista, tiilen saumojen halkeilukohdista sekä pistemäisesti ulkoseinä- ja lattiarakenteiden liittymistä. Ulkoseinä- ja kattorakenteiden liittymistä sekoittui pistemäisesti merkittäviä vuotoja ilmaa kaasun laitettaessa maatayttöön.

Kattorakenteiden merkkiainekokeissa ei havaittu ilman vuotoja tutkimuksen aikaisissa painesuhteissa.

- tutkituissa tiloissa esitetään seuraavaa toimintamallia jatkotoimenpiteiksi,
 - tutkituissa tiloissa tiivistetään vedeneristykseen käytettävillä materiaaleilla ilmatiiviiksi ikkunoiden karmien liitokset, ikkuna- ja ulkoseinärakenteen liittymät sekä lattia- ja ulkoseinärakenteen liittymät lattiamaton ja tiiliseinän saumojen kohdilta. Ulkoseinässä olevien tiilien saumojen halkeamat korjataan lisäämällä seinään tasoitekerros ja uusi pinnoitus. Tiivistystöiden onnistumisen varmistamiseksi niistä laaditaan erillinen suunnitelma,

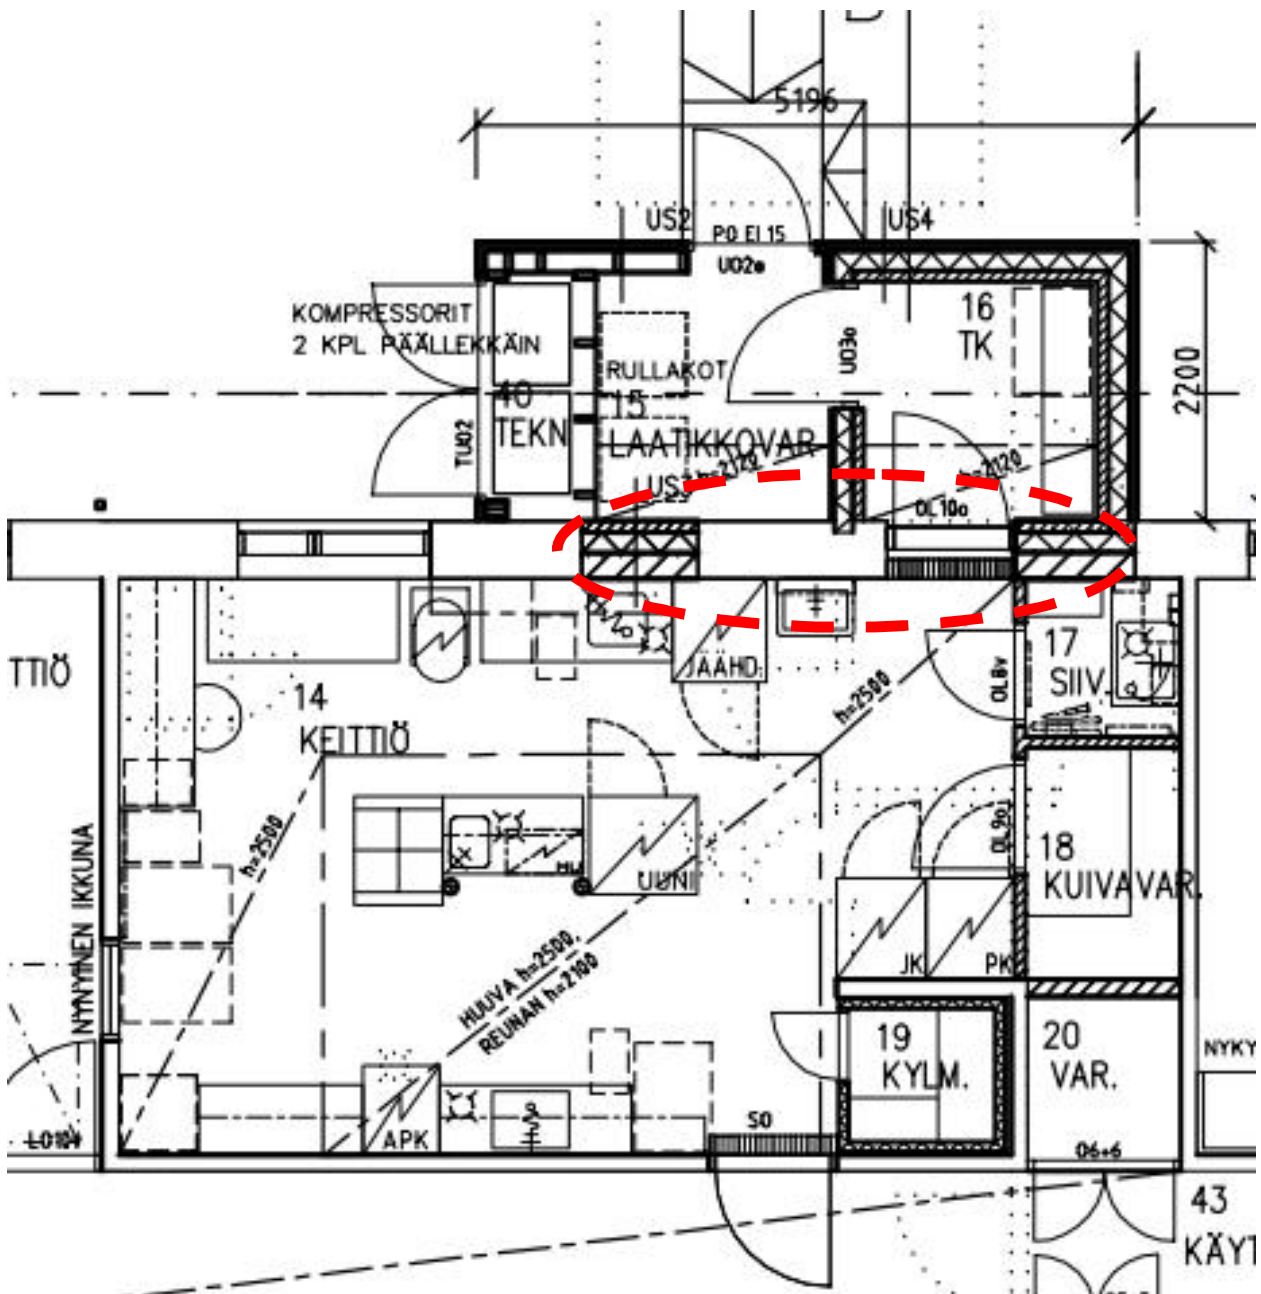
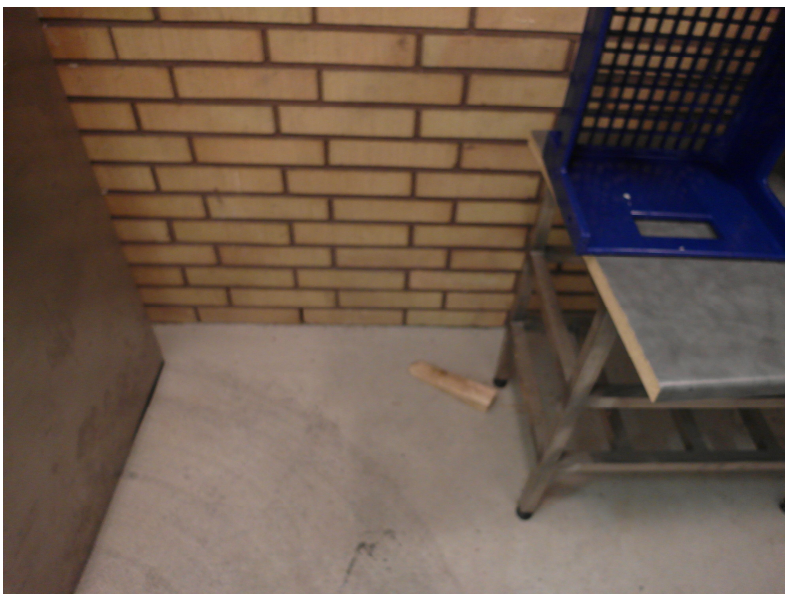
Keittiön ja laatikkovaraston välissä on vanha ulkoseinärakenne. Vanhan ulkoseinärakenteen eristetilasta saattaa päästä sisätiloihin epäpuhtauksia.

Kuvat 5, 6. Vanha ulkoseinärakenne on jätetty peruskorjauksen yhteydessä sisätilojen yhteyteen tiivistämättä. Ulkoseinärakenteessa saattaa olla epäpuhtauksia vanhassa villassa sekä muissa rakenteiden osissa.

Tutkimuksen aikana havaittiin, että keittiön ovi tuulikaappiin ja tuulikaapin ovi laatikkovarastoon olivat auki. Ovien olessa auki lämmin kostea sisäilma voi tiivistyä tuulikaapin ja teknisen tilan lämmöneristämättömiin rakenteisiin aiheuttaen kosteusvaurioriskin. Ohjeistetaan, että ovet pidetään suljettuina lämmityskaudella.

- keittiön sisätiloissa oleva vanhan ulkoseinärakenteen ulkokourimuuraus ja eristekerros poistetaan. Laajennuksen höyrönsulku tiivistetään vanhan osan sisäkuoreen ilmatiiviiksi. Laajennuksen betonilaatta ja katon höyrönsulku tiivistetään ilmatiiviiksi vanhan osan sisäkuoreen.

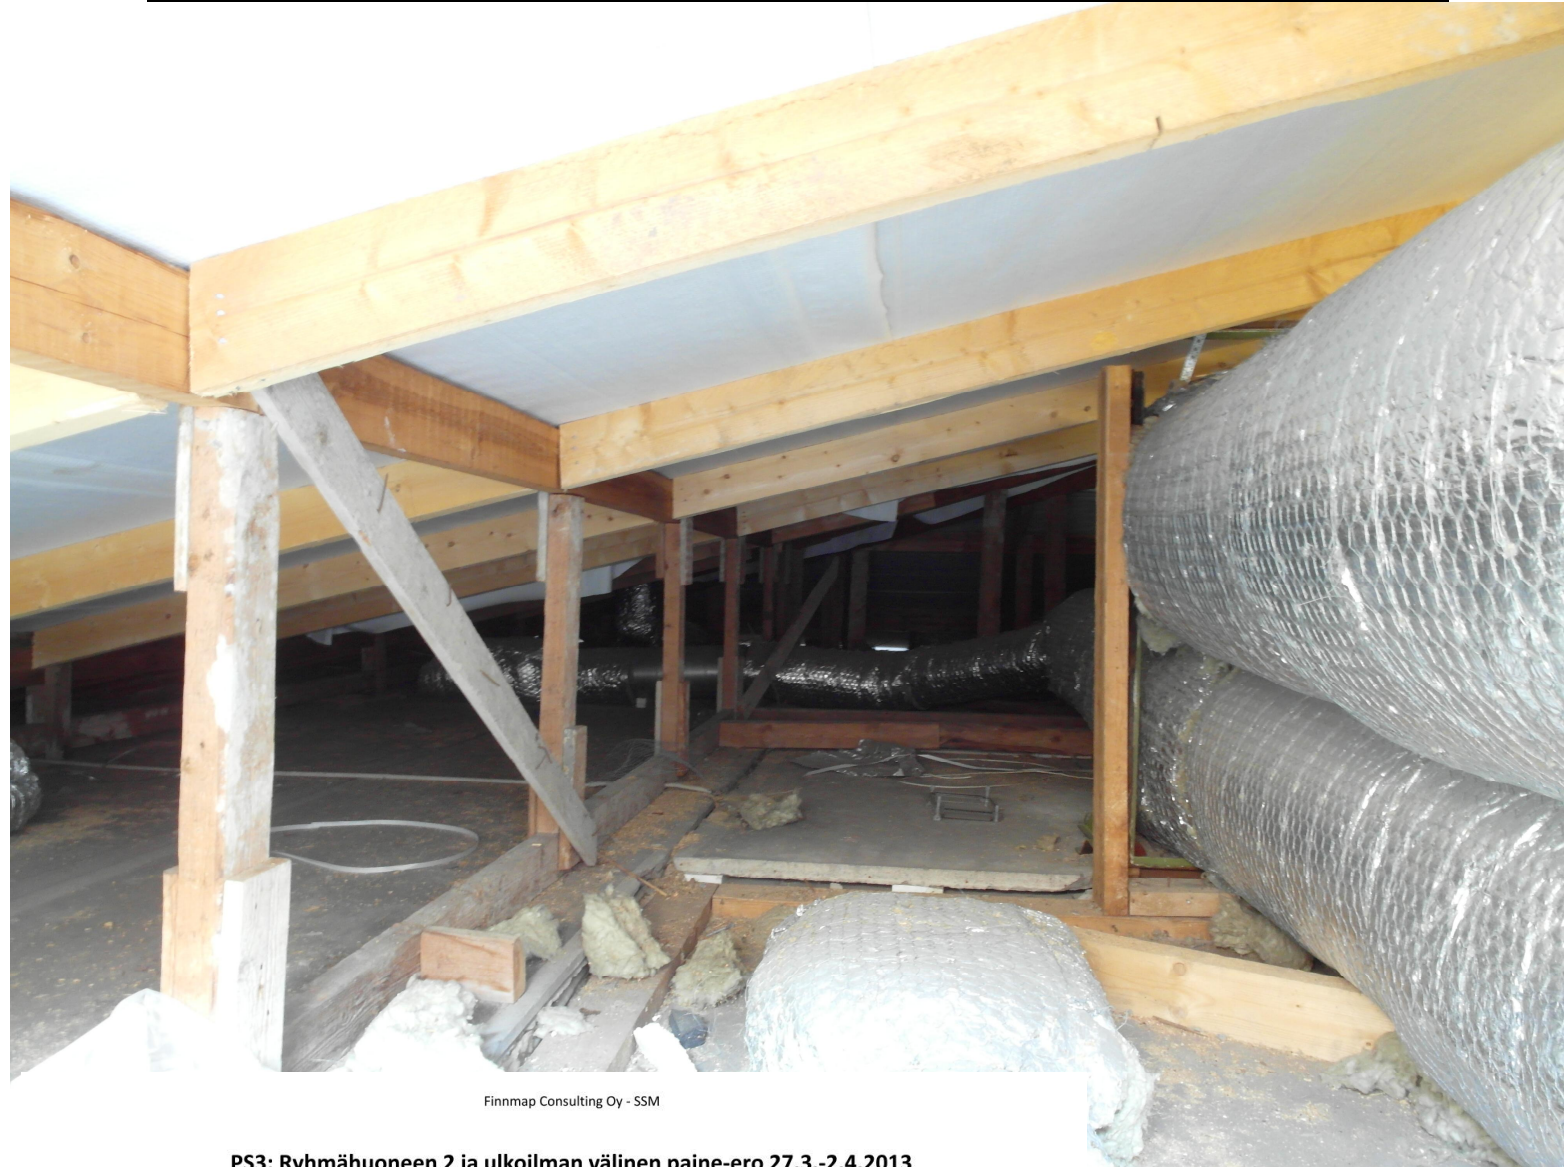
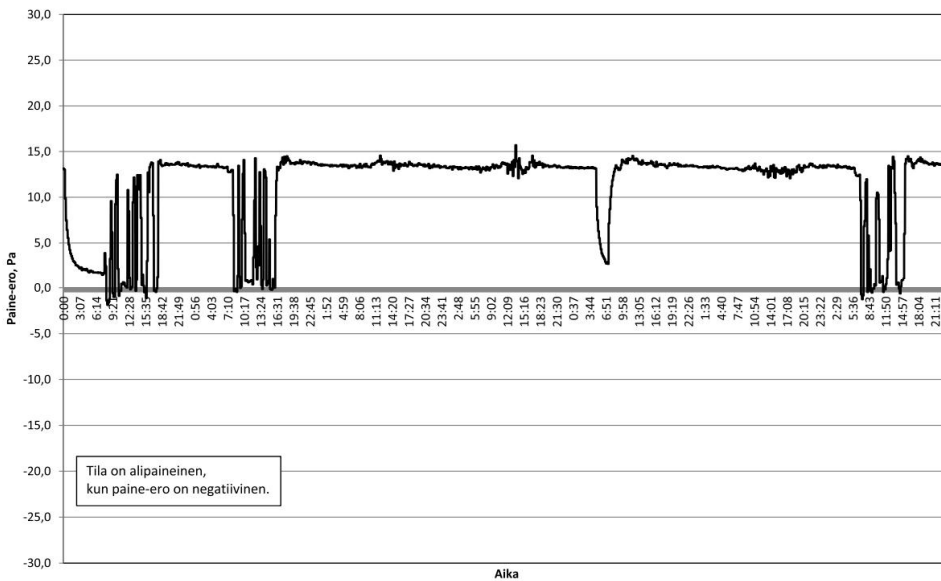
PS3: Ryhmähuoneen 2 ja ulkoilman välinen paine-ero 27.3.-2.4.2013

- tutkittujen tilojen painesuhteet ulkoilmaan nähden olivat muuten normaalit, paitsi muutamassa tutkitussa tilassa olivat osittain melko ylipaineisia ulkoilmaan nähden. Tilojen suuri ylipaineisuus saattaa vuotaa jostain rakenteen osasta lämmintä ilmaa kattorakenteisiin, jolloin jääpuikkoja saattaa syntyä talviaikaan,

Kuvat 7, 8. tutkittujen tilojen painesuhteet ulkoilmaan nähden olivat muuten normaalit, paitsi muutamassa tutkitussa tilassa olivat osittain melko ylipaineisia ulkoilmaan nähden. Tilojen suuri ylipaineisuus saattaa vuotaa jostain rakenteen osasta lämmintä ilmaa kattorakenteisiin, jolloin jääpuikkoja saattaa syntyä talvi-aikaan.
