Kosteuskartoitusraportti 12.12.2012
Heporinne 2 F Päiväkoti Vantaa

Kerrostalo valmistusvuosi 1974
Heporinne 2 01200
Vantaa

Kartoituksen tavoitteena on selvittää Päiväkodin ulkoseinissä jalkalistan yläpuolella mahdollista kosteusvauriota sen laajuutta ja aiheuttajaa.

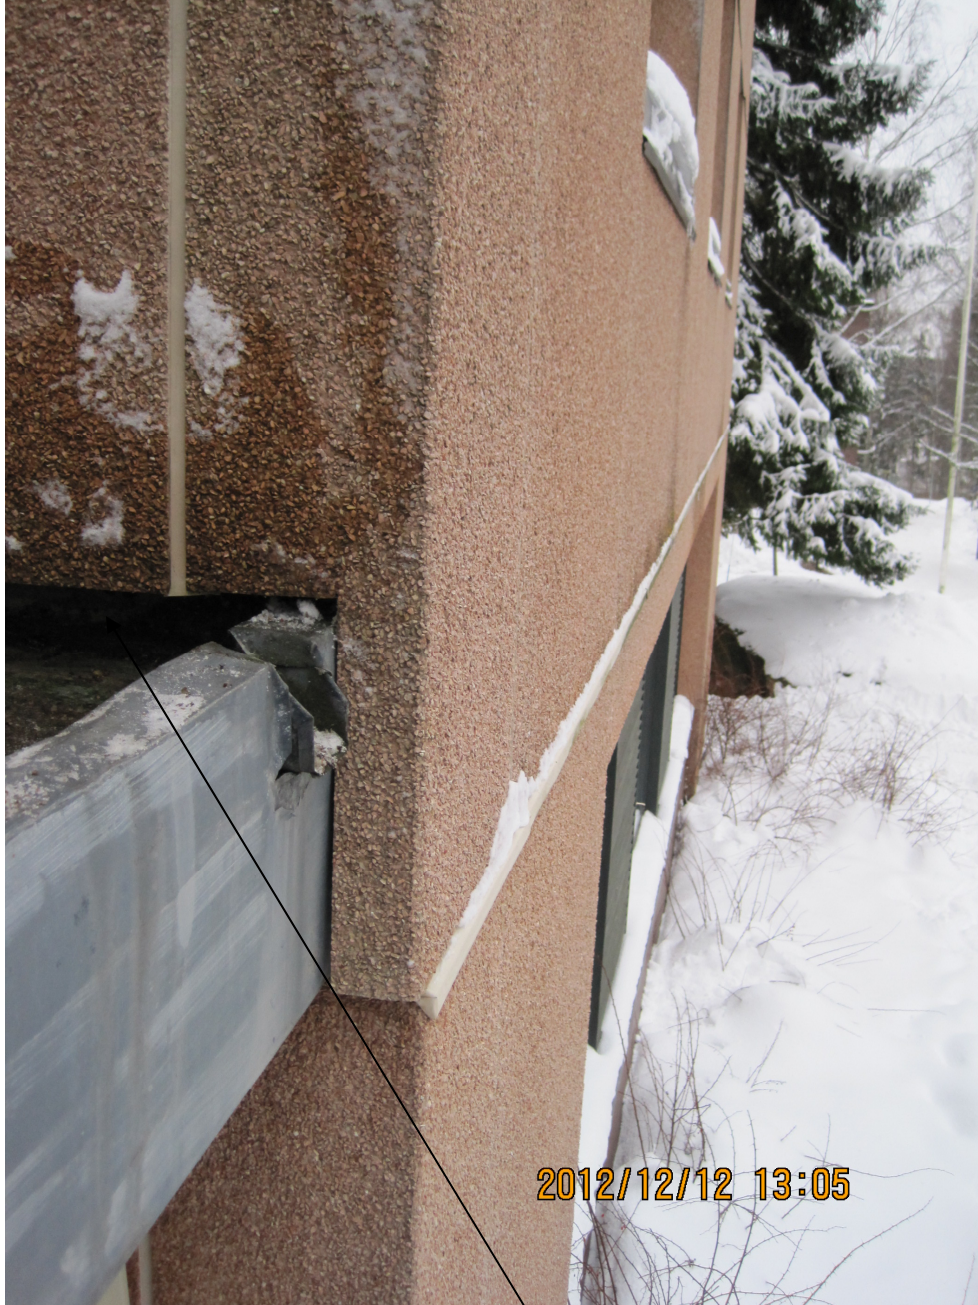
Lumi pääsee tuiskuamaan rappukäytävän vesikaton ja kivilevyn välistä rakenteisiin.

Julkisivulevyjä tulisi irrottaa tarvittavassa laajuudessa, jotta mahdollinen vuotokohta saataisiin todennettua.

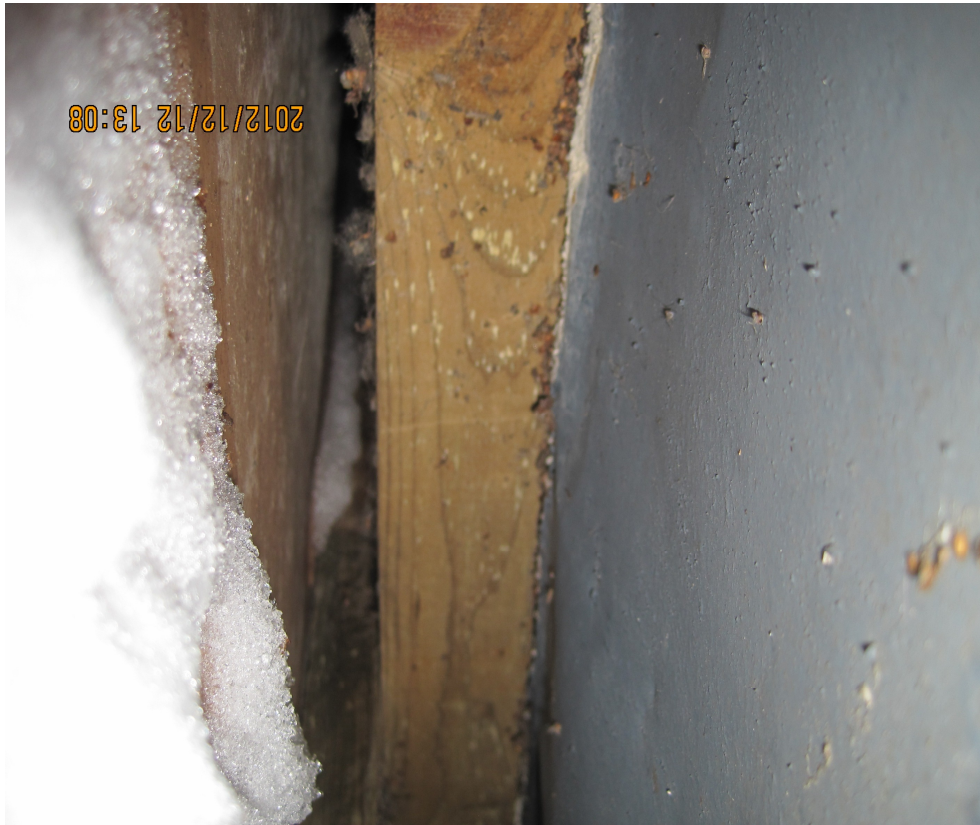
Kuva julkisivulevyn takaa tuuletusraosta

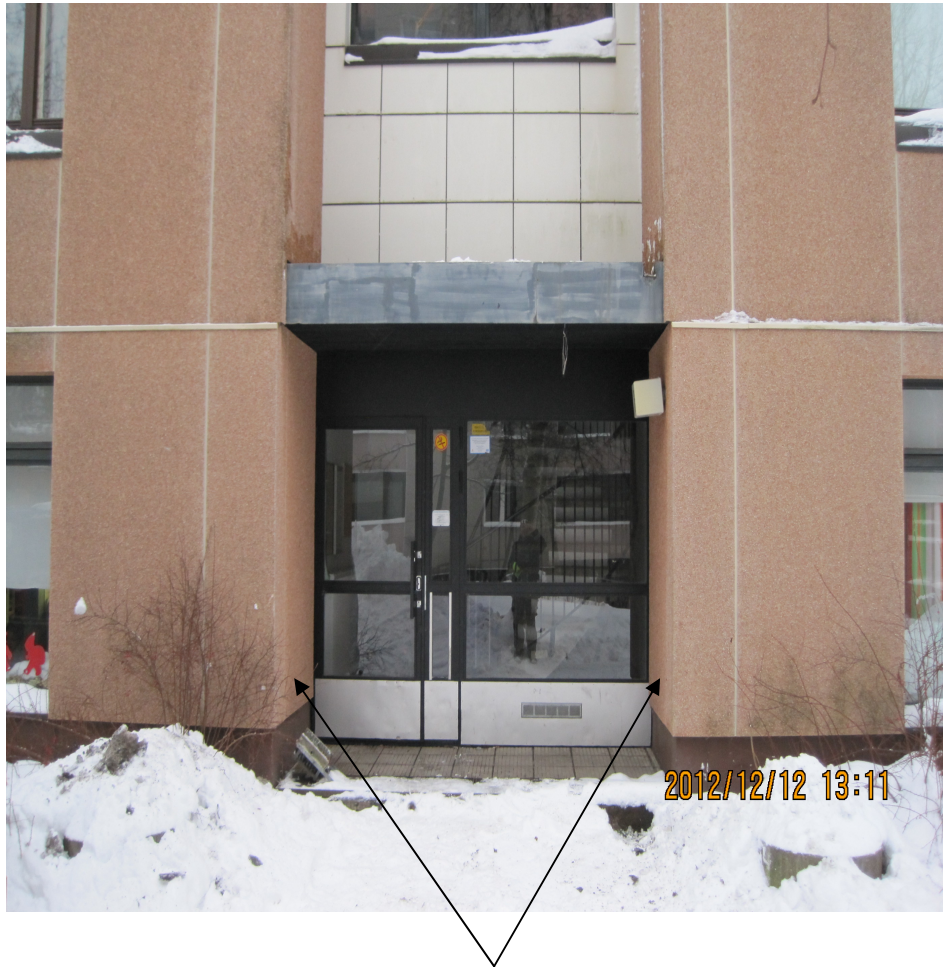
Pintakosteusilmaisimella havaittiin kohonneita kosteusarvoja päiväkodin ulkoseinissä sisäpuolella, lattian rajassa.

Mittalaitteiden antamien lukemien perusteella ja aistinvaraisten havaintojen perusteella, mahdollista kosteutta esiintyy ulkoseinien alareunassa, pienellä alueella n. 30x30cm.

Havaintojen perusteella ei voida varmuudella todeta, rakenteita purkamatta mahdollista kosteusvauriota.
