**VAHINKOTIEDOT**

**Työkohte:** Hevoshaan koulu (Asunto) **Puh:**

**Vahinkotapahtuma:** wc-istuimen säiliön halkeama.

**YLEISKUVA KOHTEESTA:**

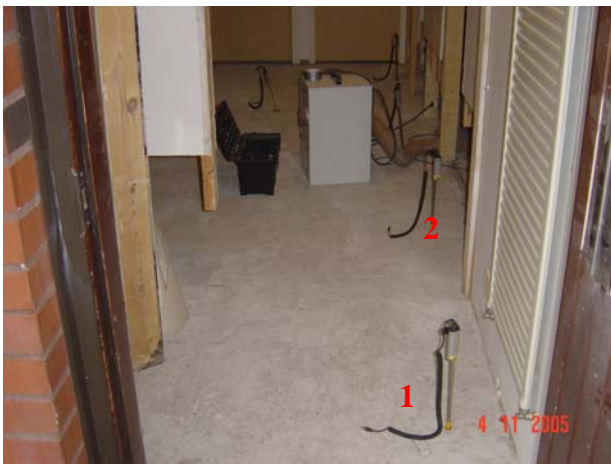
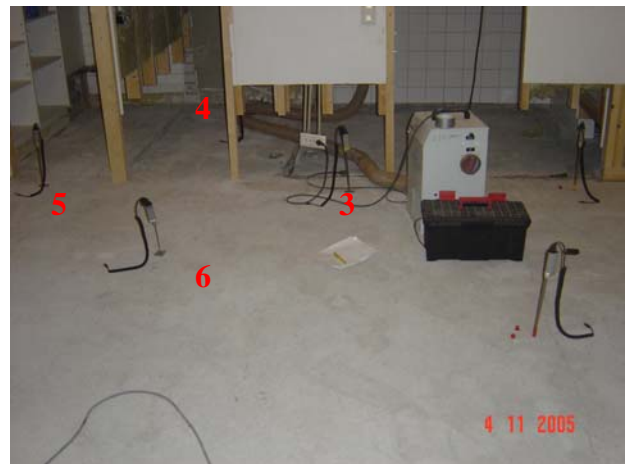
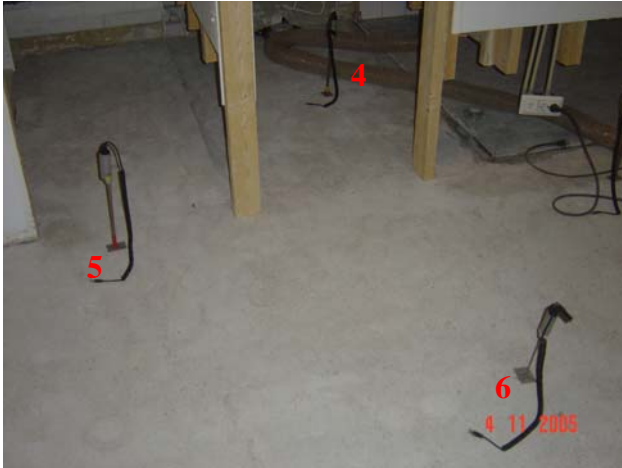
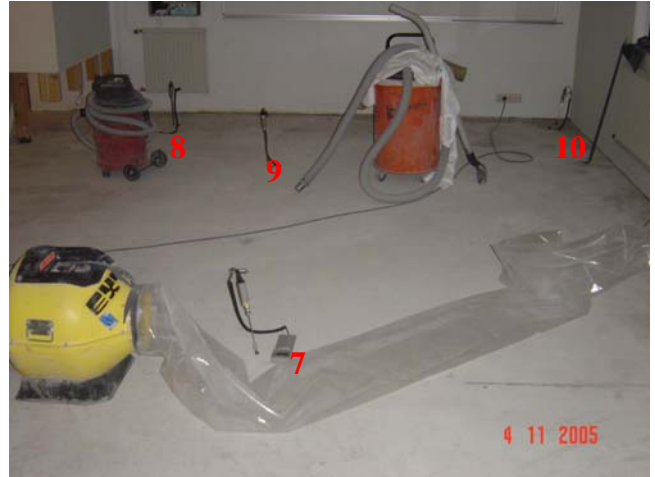
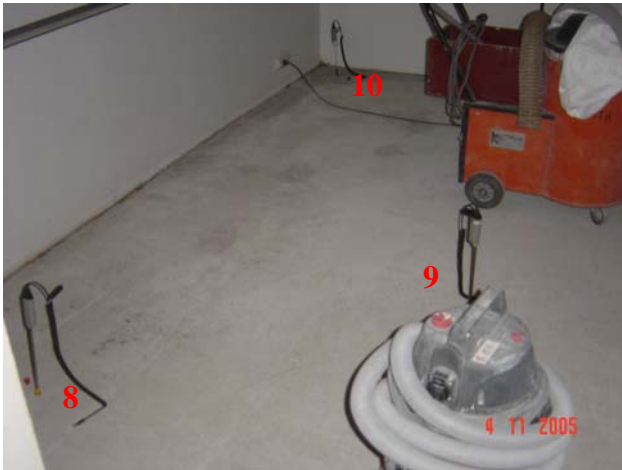
**VALOKUVAT KOHTEESTA:**

Koulun asunto-osassa wc-istuimen säiliön halkeama viikko 42 aikana.

31.10.2005 Kartoittamaan mentäessä huoneiston kastuneet puurakenteiset seinät purettu ja lattian pinnoitteet oli poistettu ja tasoitteet jyrstetty puhtaalle betoni pinnalle.

04.11.2005 Suoritettu huoneiston lattiaan porareikä mittausta. Kosteustaso lattiassa oli muilta alueilta alhainen paitsi wc:n oven edustalla ja keskellä huoneistoa betonilaatan halkeaman läheltä.

07.11.2005 Asennettu koneellinen kuivaus kastuneille alueille (matalalämpöpaneelit)

22.11.2005 Porareikämittaus, kosteustaso riittävän alhainen koneellinen kuivaus lopetettu.
