HEVOSHAAN KOULU

ILMANVAIHTOJÄRJESTELMÄN KUNTOTUTKIMUS ja STARTTILUOKAN ALUSTATILAN TV- KUVAUS

22.10.2008

Tekmanni Service Oy

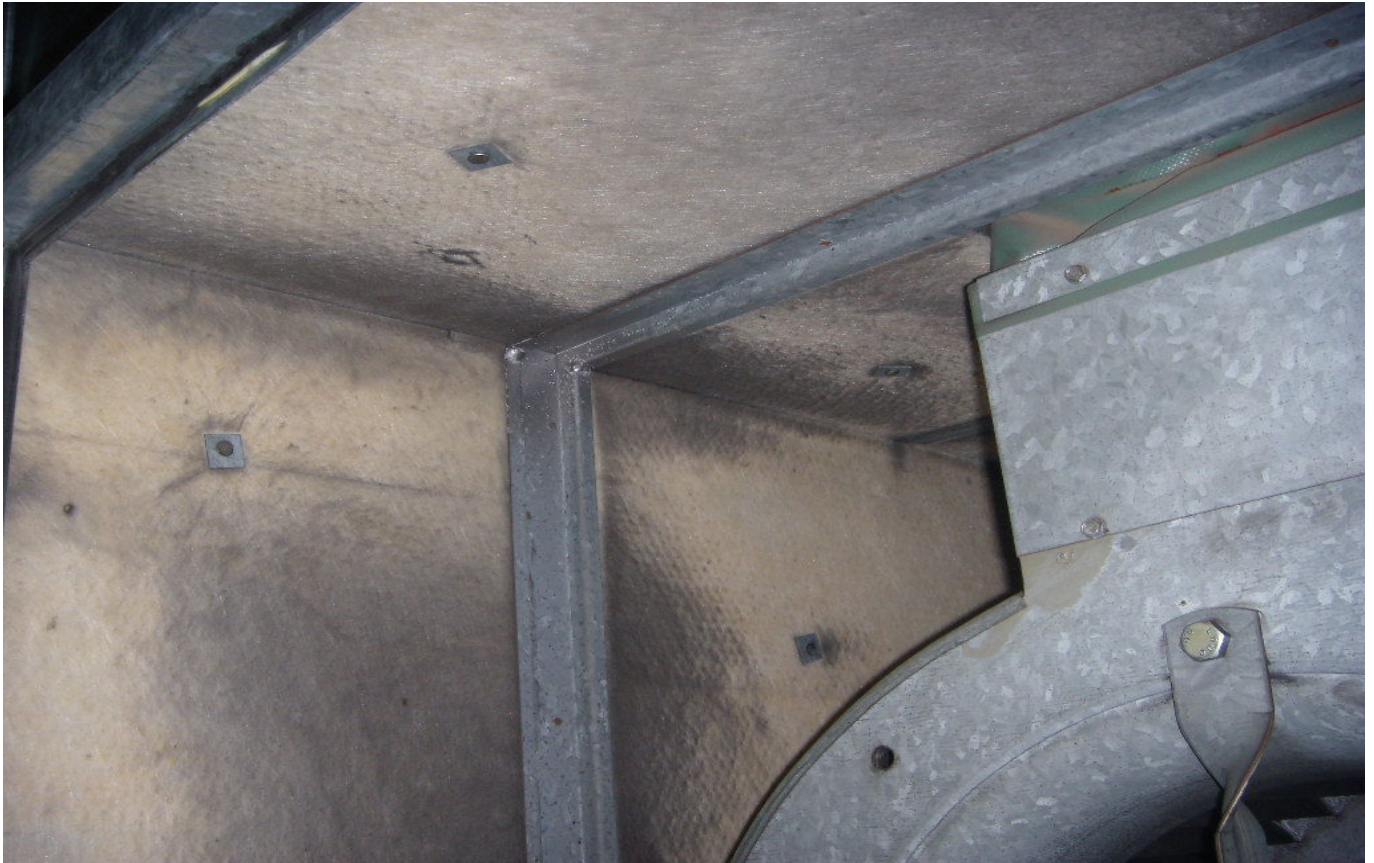
KUVA 5. Tuloilmakoneen kammiot on eristetty mineraalivillalla.

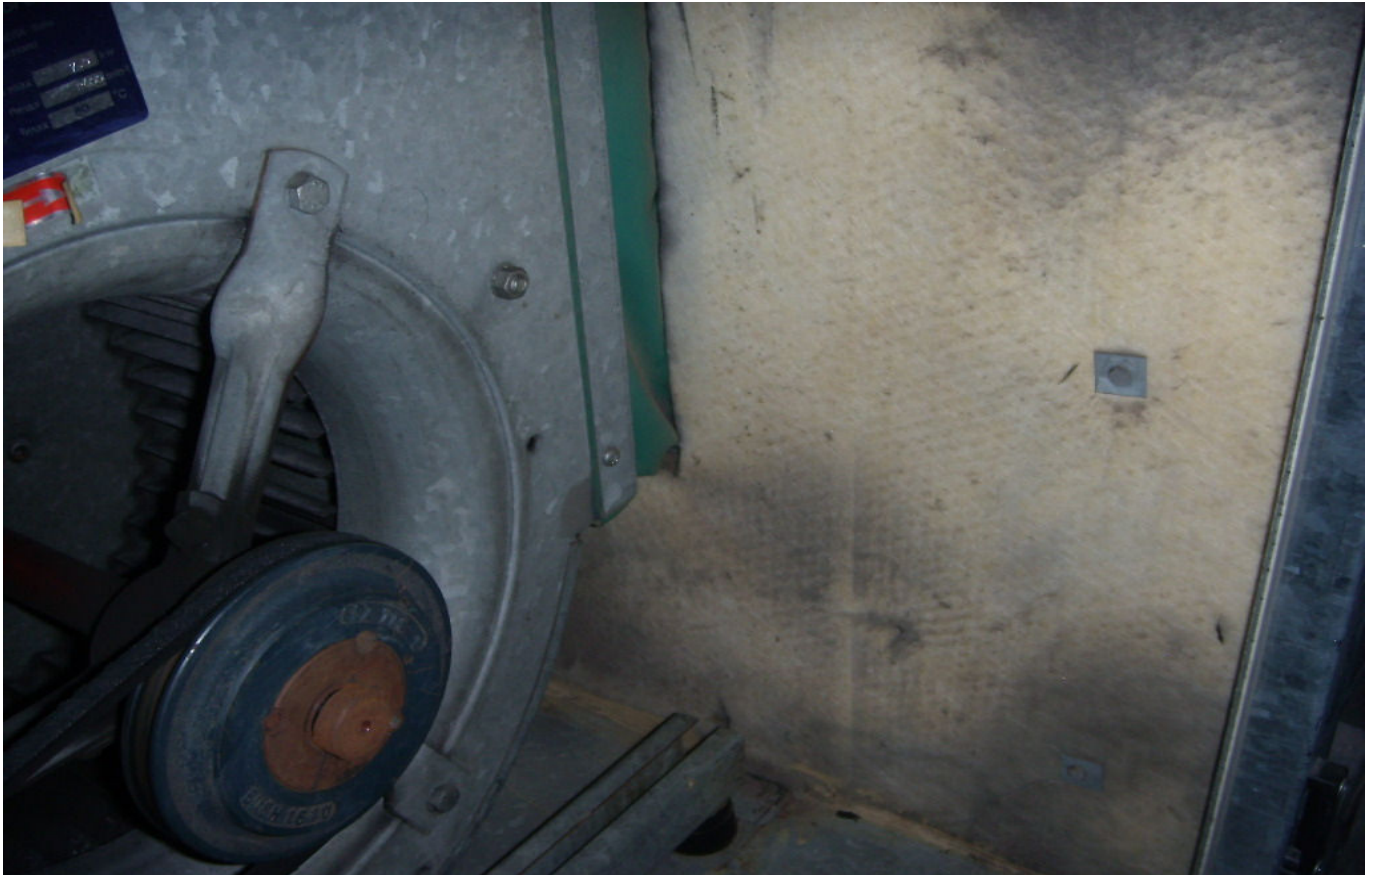
KUVA 7. Tuloilmakoneen kammiot on eristetty mineraalivillalla.

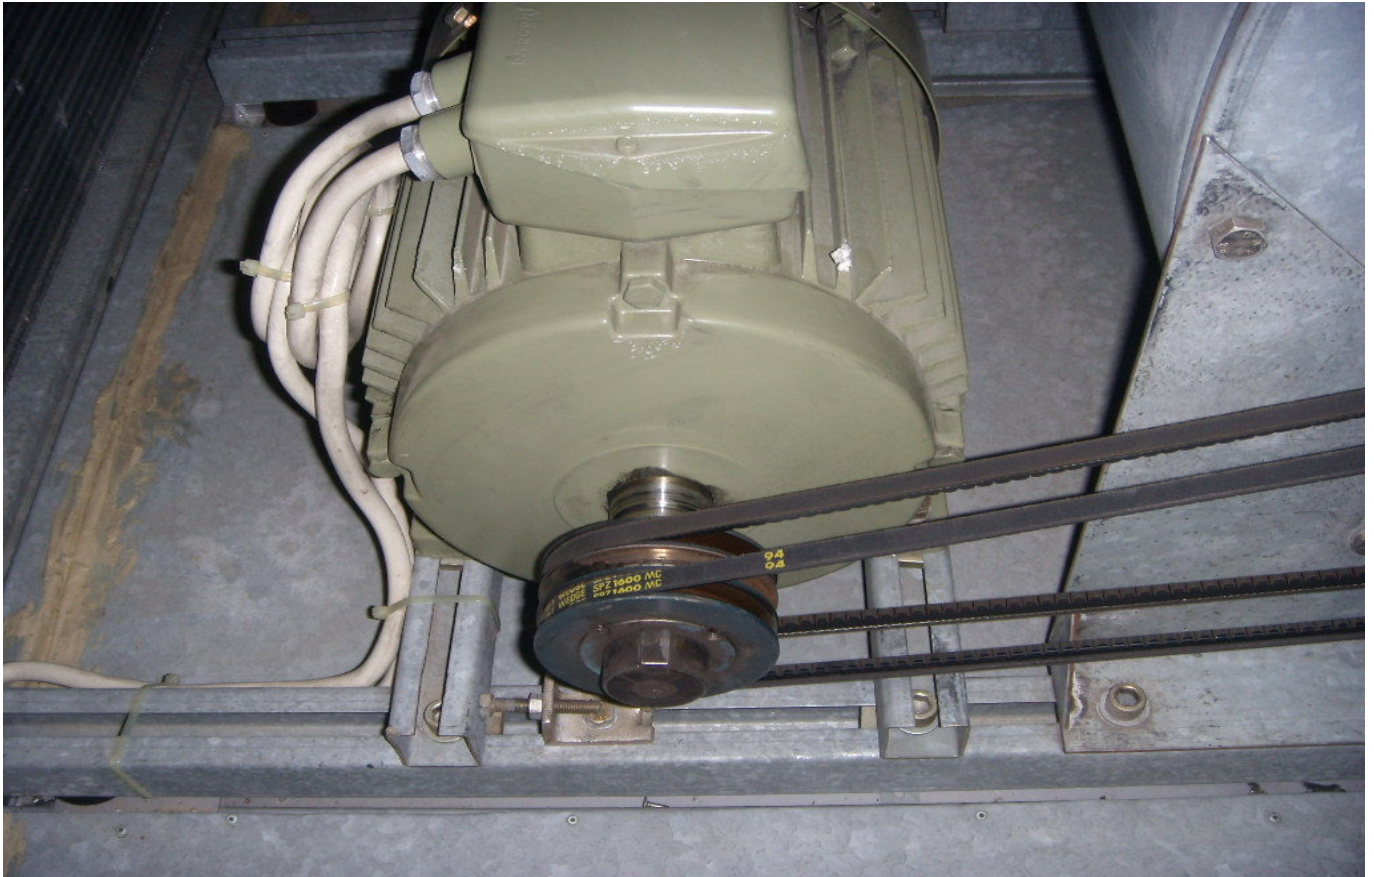
- Hihnat ovat hieman kuluneet ja yksi hihna puuttuu (kuva 9). *Hihnat tulee uusia seuraavan huollon yhteydessä.*
- Puhallin kammiossa on hieman roskaa. Kammiot tulee puhdistaa seuraavan huollon yhteydessä.

KUVA 9. Yleiskuva hihnoista.

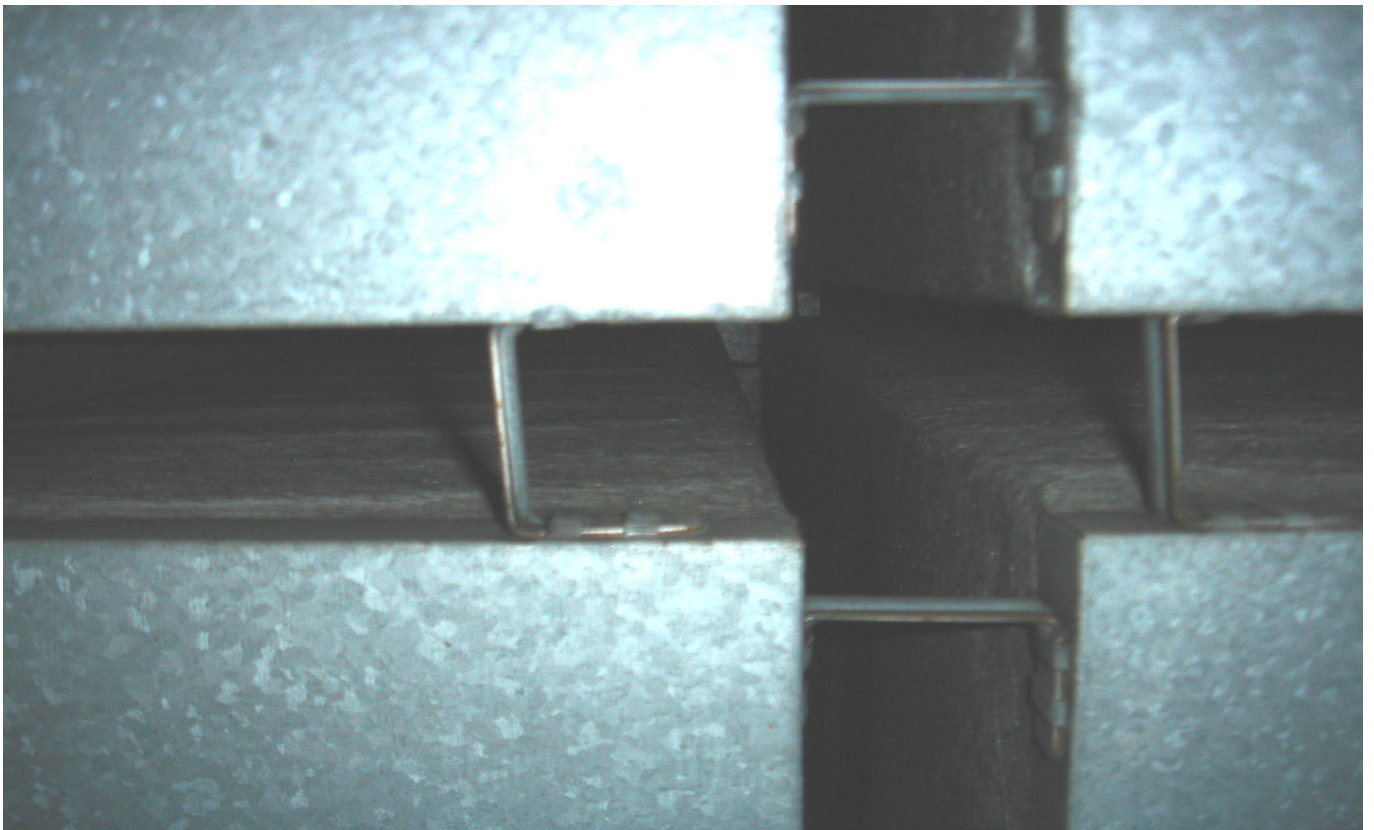
- Tuloilmakoneen kammiot ja äänenvaimentimet ovat eristetty mineraalivillalla. Kanavien liikkuaessa paineen voimasta huoneilmaan pääsee mineraalivillakuituja (kuva 10). *Koneen villapinnat tulee suojata suodatinkankaalla ja pellittää, jotta villakuitujen mahdollinen pääsy huoneilmaan saadaan estettyä. Vaihtoehtoisesti nykyiset pinnat tulee puhdistaa ja käsitellä suoja-aineella.*

KUVA 10. Tuloilmakoneen kammiot ja äänenvaimentimet ovat eristetty mineraalivillalla.

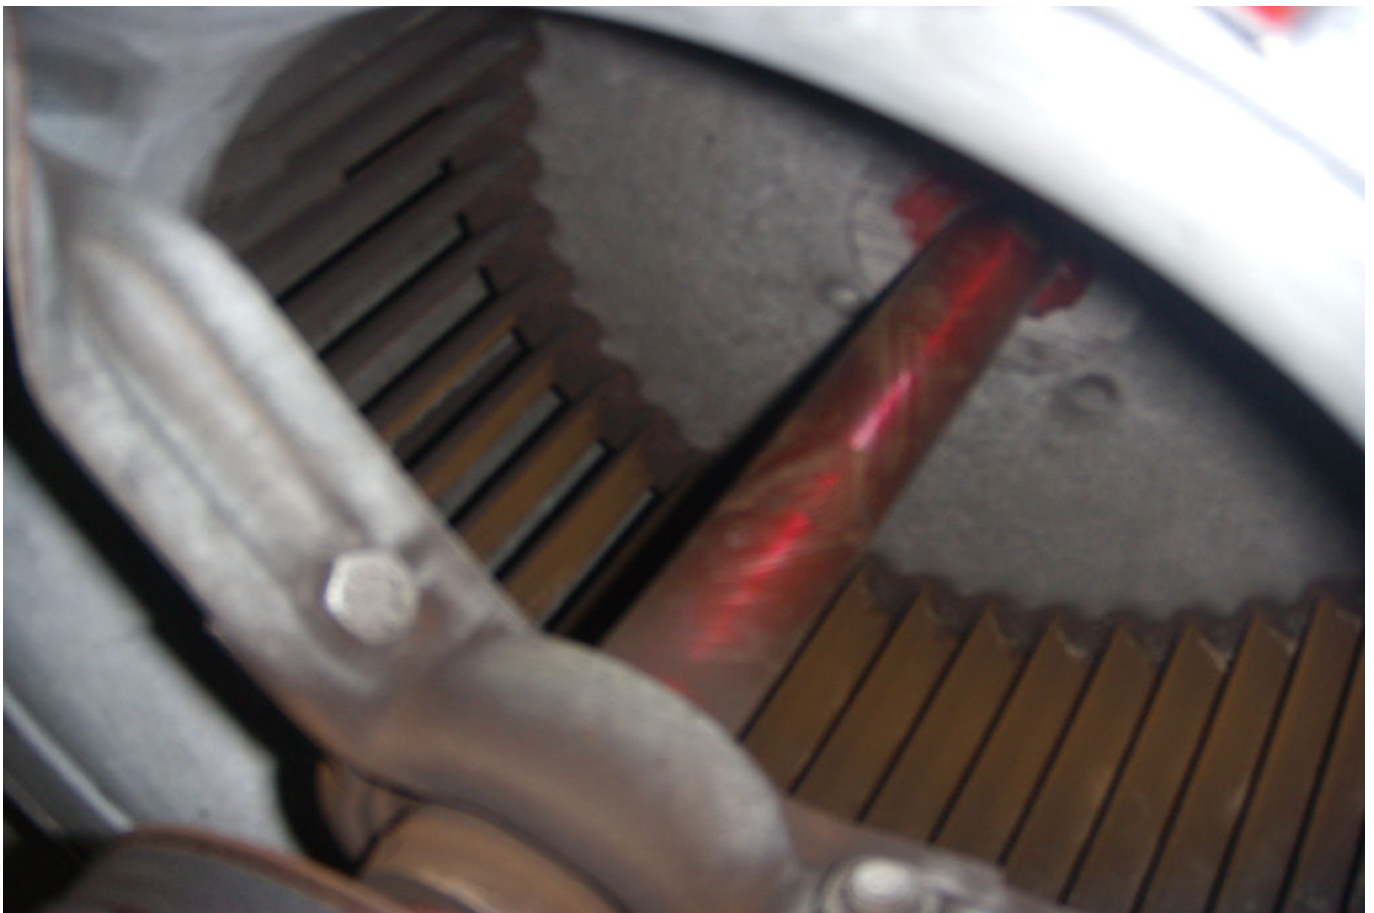
- Hihnat ovat kuluneet. *Hihnat tulee uusia seuraavan huollon yhteydessä.*
- Puhallin on hieman pölyinen ja nokinen (kuva 12). *Puhallin tulee puhdistaa / pestä seuraavan huollon yhteydessä.*

KUVA 12. Yleiskuva tuloilmapuhaltimesta.

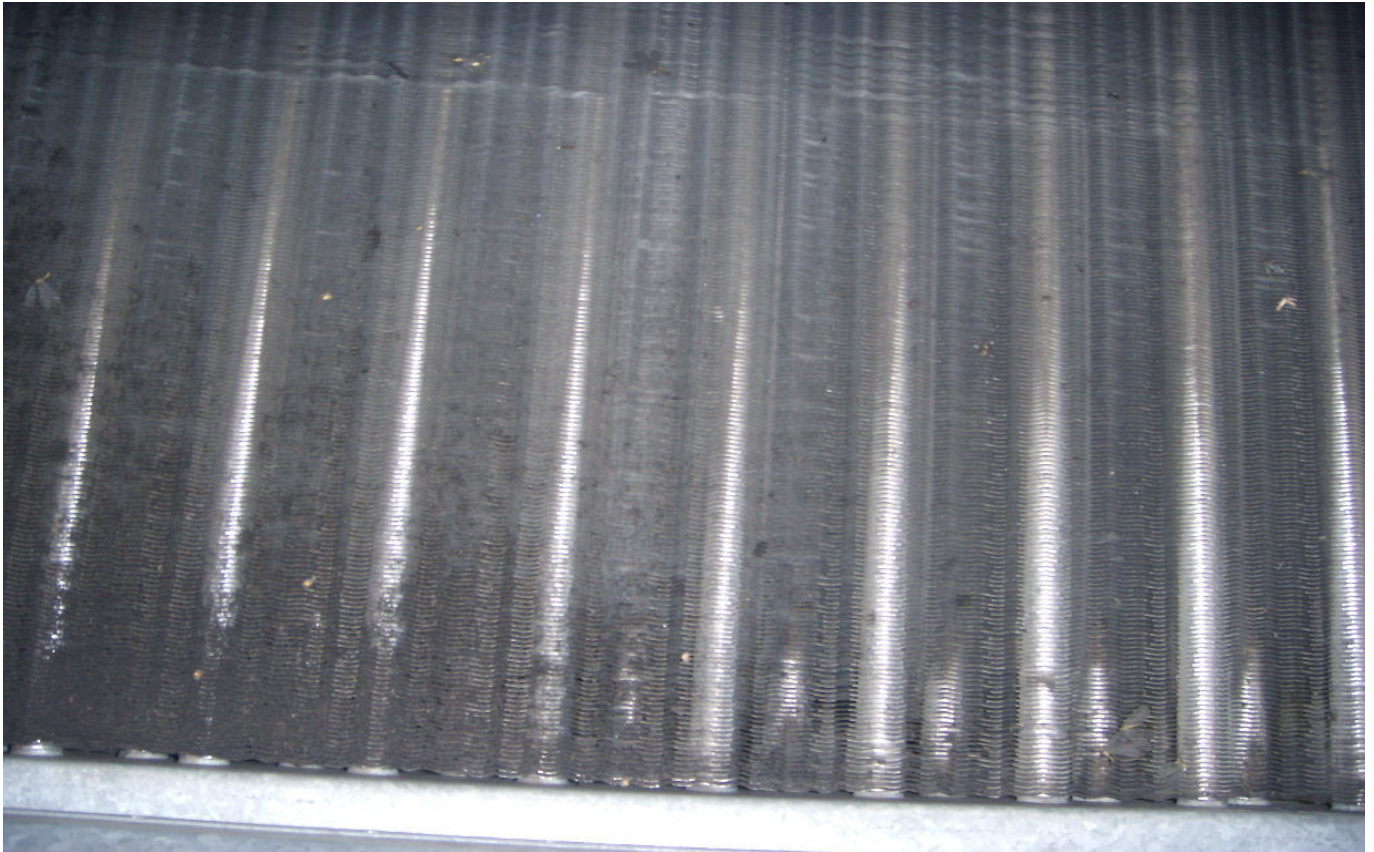
- Puhaltimen kumityyny ovat osin huonossa kunnossa. *Puhaltimen kumityyny tulee uusia seuraavan huollon yhteydessä.*
- Lämpöpatterissa on hieman pölyä ja roskaa (kuva 13). *Lämpöpatteri tulee puhdistaa seuraavan huollon yhteydessä.*

KUVA 13. Yleiskuva lämpöpatterista.

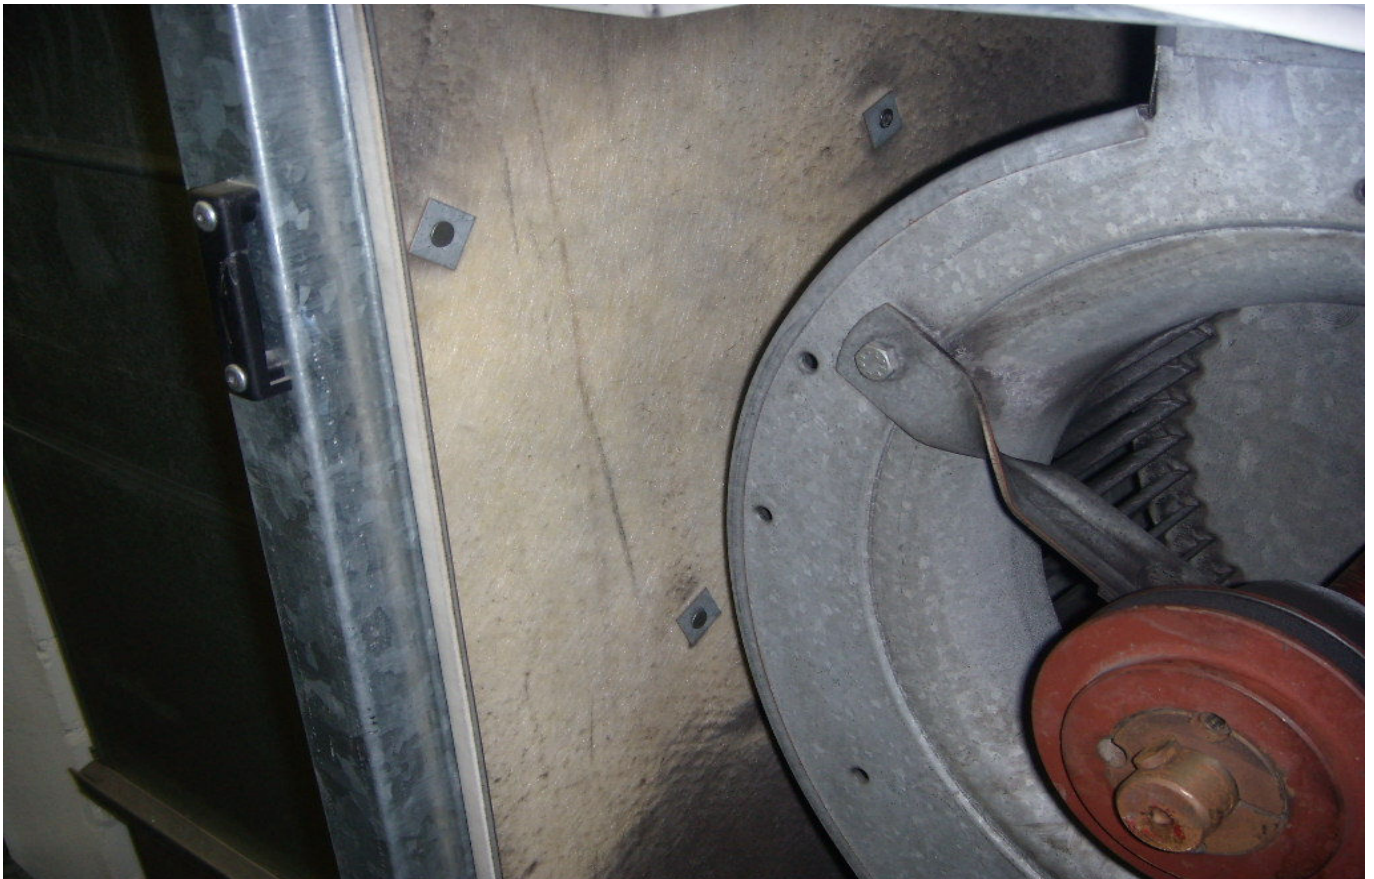
KUVA 14. Tuloilmakoneen kammiot on eristetty mineraalivillalla.

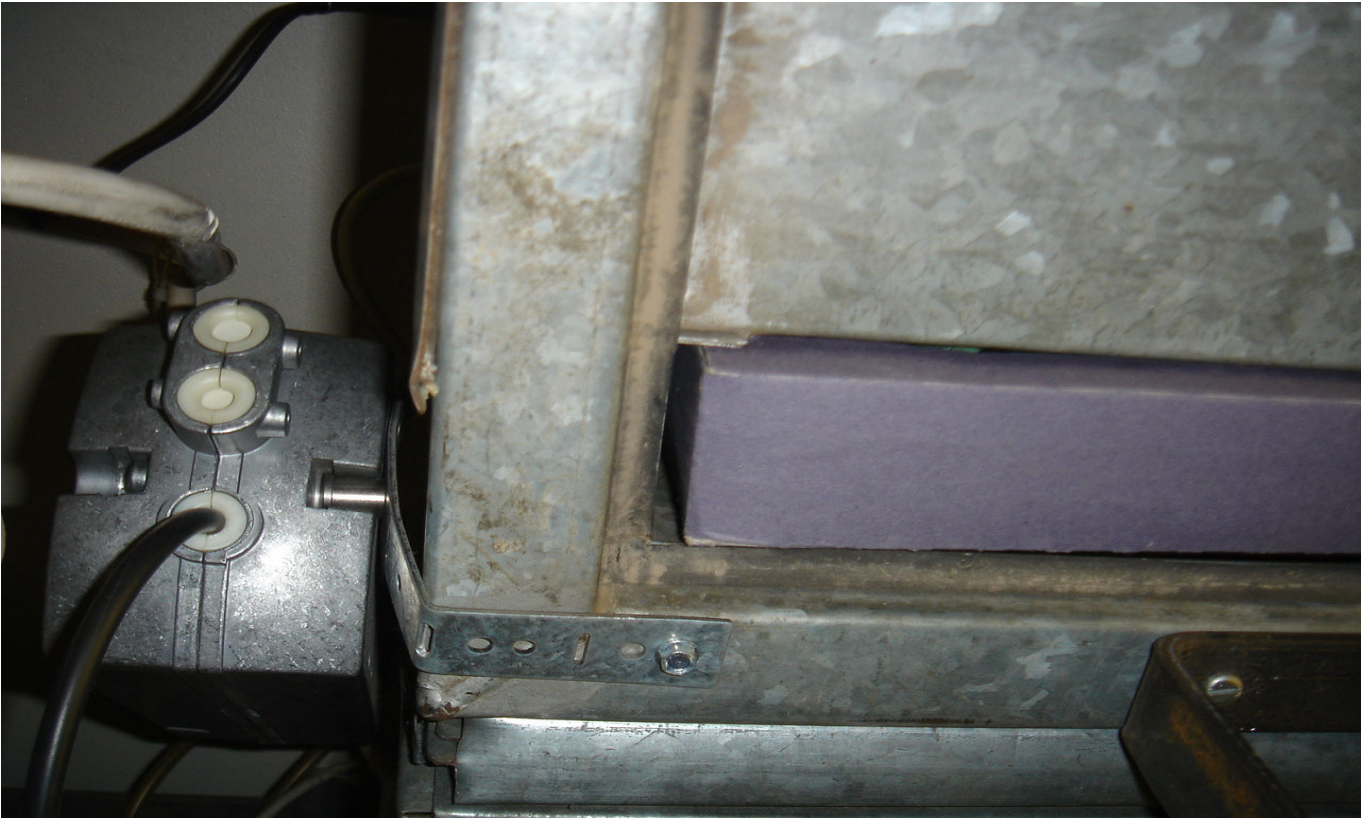
- Suodatinkehikko ei ole tiivis (kuva 15). *Suodatinkehikko tulee tiivistää asianmukaisesti, jotta ohivirtaus saadaan loppumaan seuraavan huollon yhteydessä.*
- Lämpöpatterissa on hieman roskia. *Lämpöpatteri tulee puhdistaa seuraavan huollon yhteydessä.*
- Puhallin on hieman pölyinen ja nokinen. *Puhallin tulee puhdistaa / pestä seuraavan huollon yhteydessä.*
- Tuloilmakoneen kammiot on eristetty mineraalivillalla. Kanavien liikkeessa paineen voimasta huoneilmaan pääsee mineraalivillakuituja (kuva 16). *Koneen villapinnat tulee suojata suodatinkankaalla ja pellittää, jotta villakuitujen mahdollinen pääsy huoneilmaan saadaan estettyä. Vaihtoehtoisesti nykyiset pinnat tulee puhdistaa ja käsitellä suoja-aineella.*

KUVA 15. Yleiskuva tuloilmasuodattimen kehikosta.

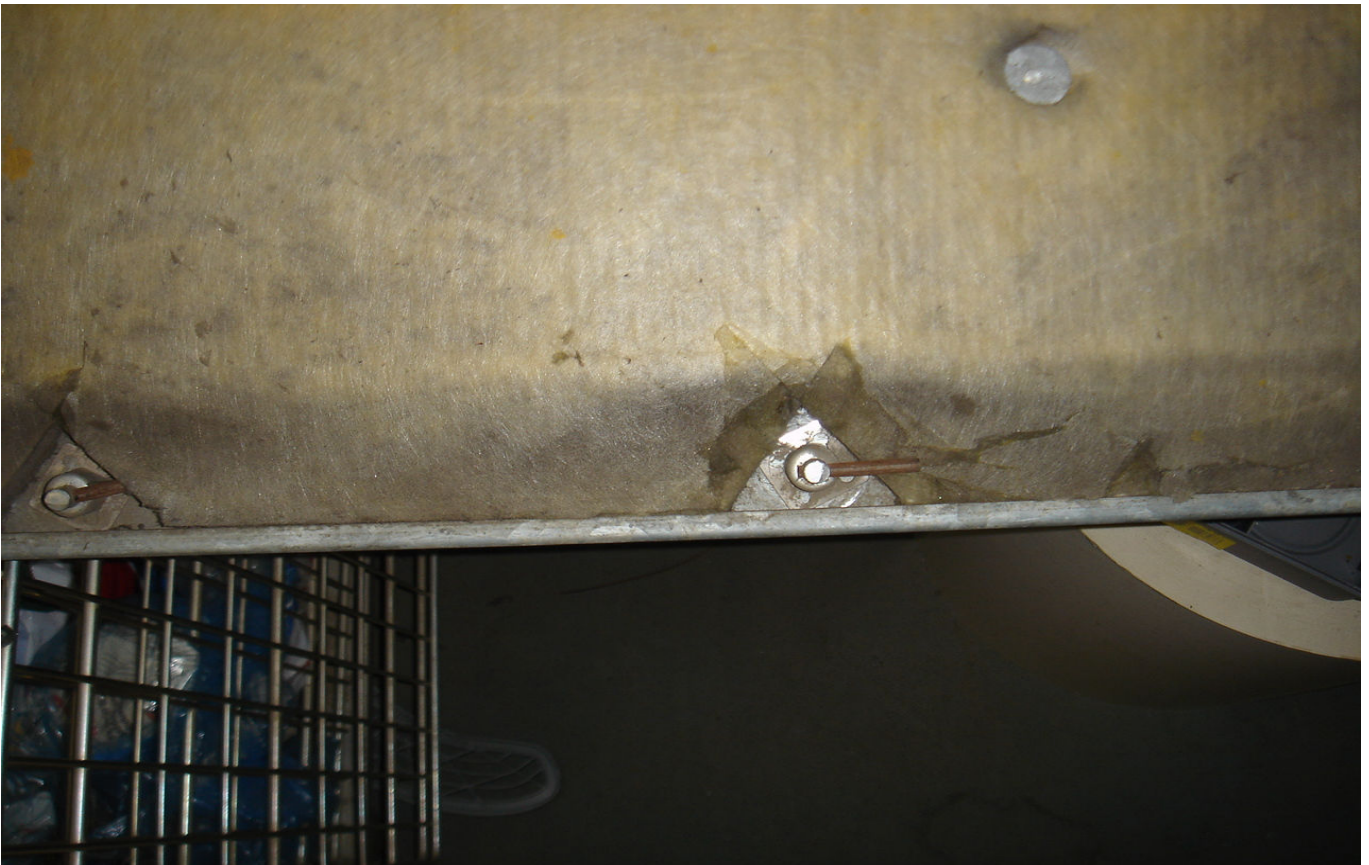
KUVA 16. Tuloilmakoneen kammiot on eristetty mineraalivillalla, joka on paikoin rikki.

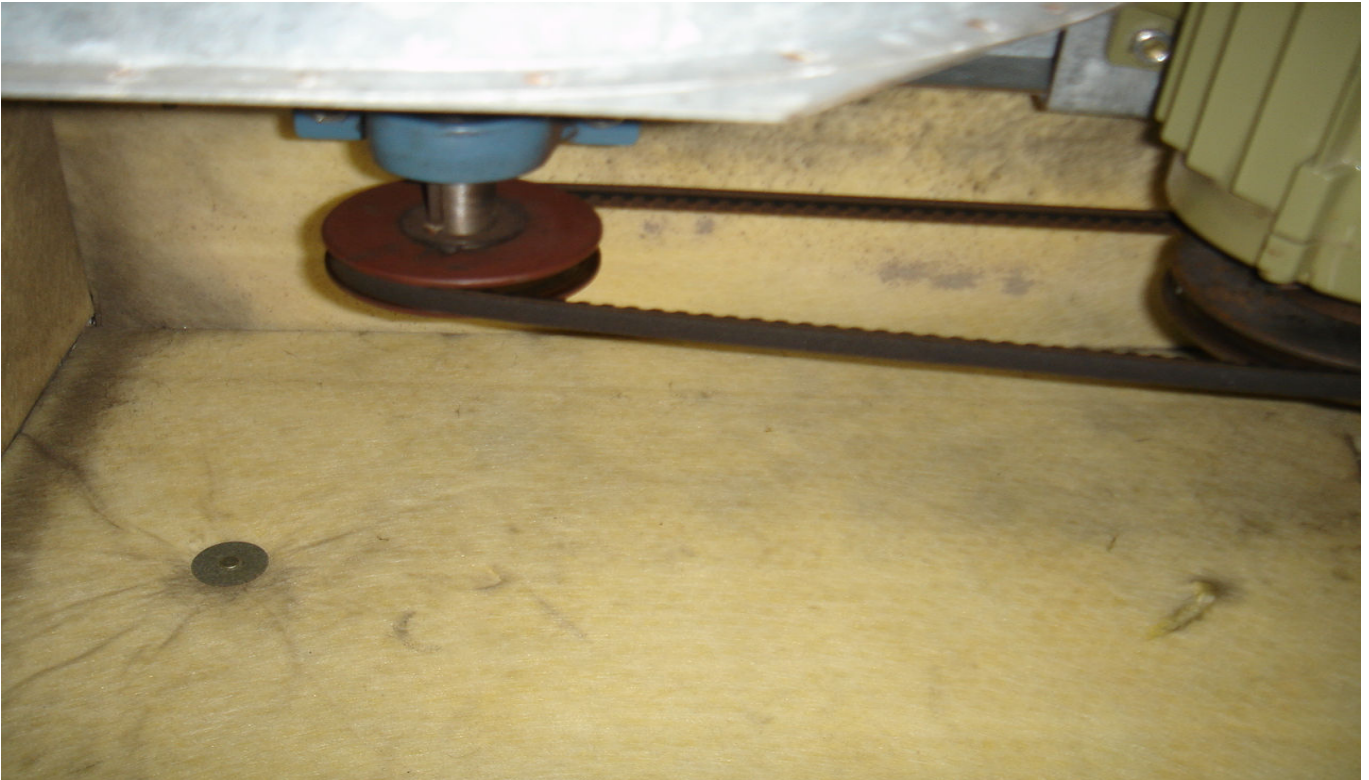
- Tuloilmakoneen kammiot on eristetty mineraalivillalla. Kanavien liikkussa paineen voimasta huoneilmaan pääsee mineraalivillakuituja (kuva 17). *Koneen villapinnat tulee suojata suodatinkankaalla ja pellittää, jotta villakuitujen mahdollinen pääsy huoneilmaan saadaan estettyä. Vaihtoehtoisesti nykyiset pinnat tulee puhdistaa ja käsitellä suoja-aineella.*

KUVA 17. Tuloilmakoneen kammiot on eristetty mineraalivillalla.

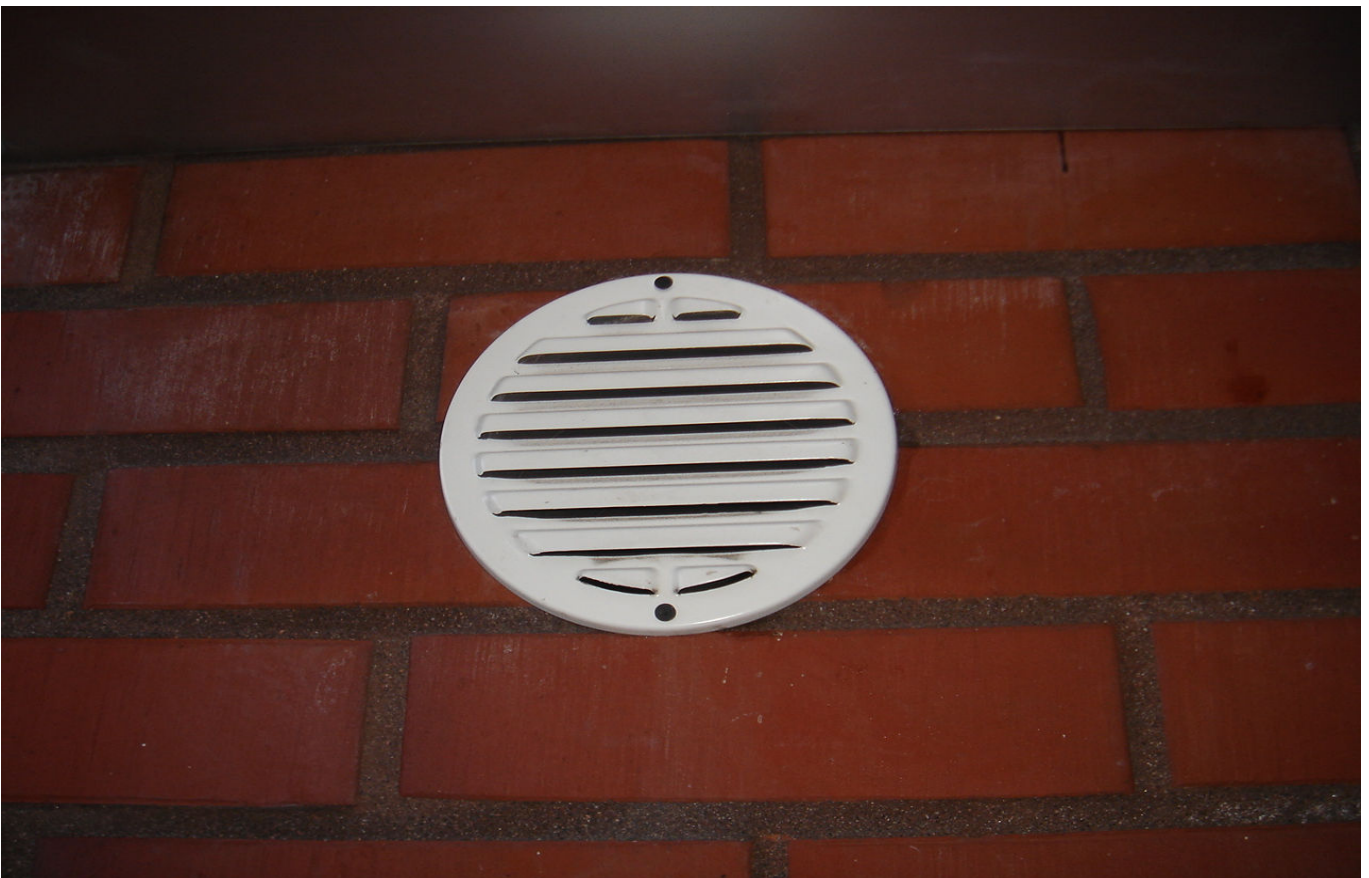
- Koneen ulkoilmasäleikkö alta on poistettu hyönteisverkko (kuva 18). *Ulkoilmasäleikkö tulee uusia kokonaisuudessaan seuraavan huollon yhteydessä.*
- Esi- ja poistosuodattimet ovat hieman pölyiset ja roskaiset. *Suodattimet tulee uusia huoltosuunnitelman mukaisesti.*
- Koneen kammiossa on kuolleita hyönteisiä (kuva 19). *Koneen kammiot tulee puhdistaa seuraavan huollon yhteydessä.*

KUVA 18. Yleiskuva starttiluokan tuloilmakoneen ulkoilmasäleiköstä.

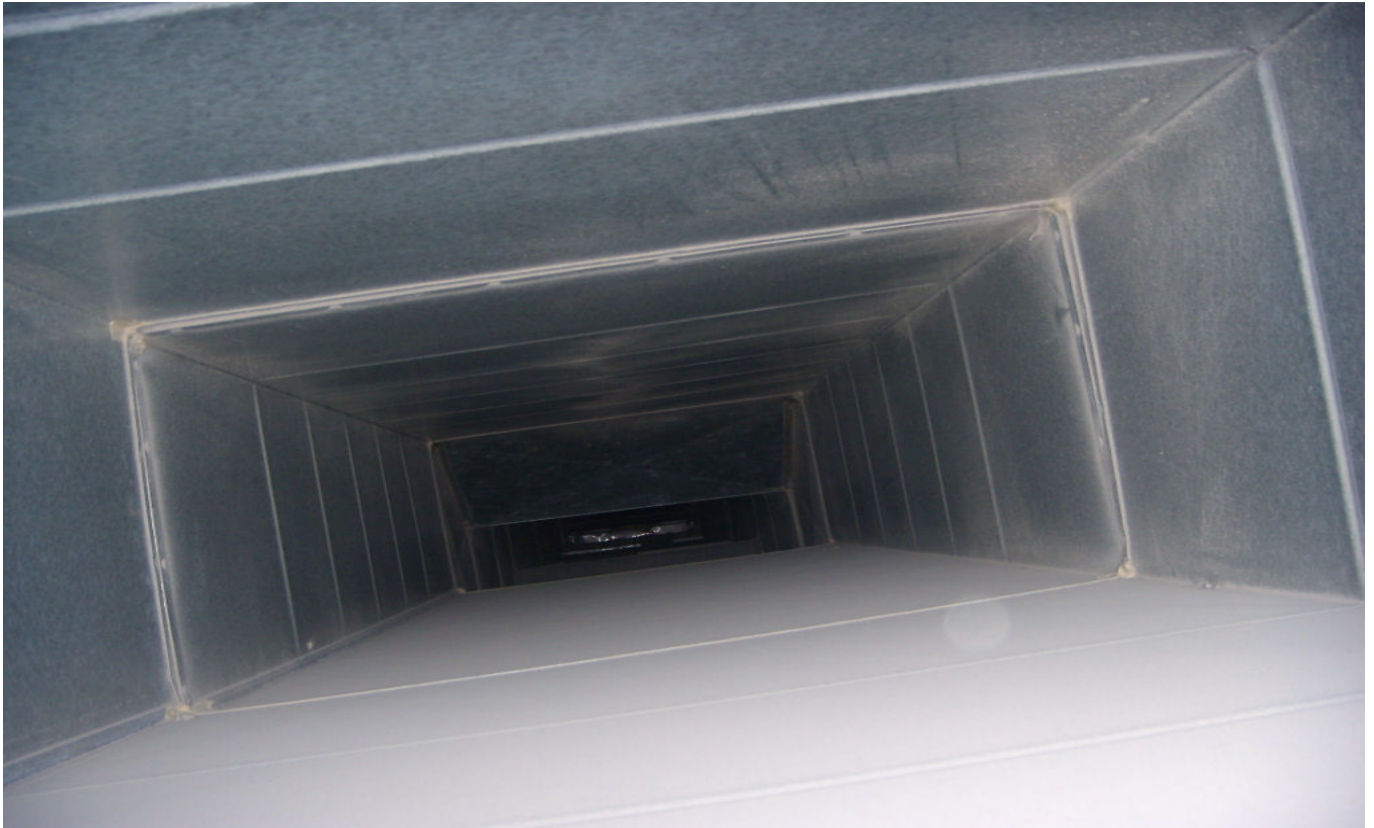
Tulo- ja poistoilmakanavat on rakennettu terälevykanavista (kierresaumaputkea ja kanttikanaavaa). Kanavistot ovat pääosin rakenteellisesti kunnossa, mutta vesikatön ilmastointikanavat ovat rakenteellisesti huonossa kunnossa. Havaintojen perusteella tutkimusalueen tarkastetut tuloilmakanavat ovat melko puhtaita (kuva 21 ja kuva 22). Tarkastetuissa poistoilmakanavissa on havaittavissa osin melko paljon pölykertymää (kuva 23). Ilmastointikanavat tulee nuohota lähivuosien aikana.

KUVA 23. Yleiskuva poistoilmakanavasta.

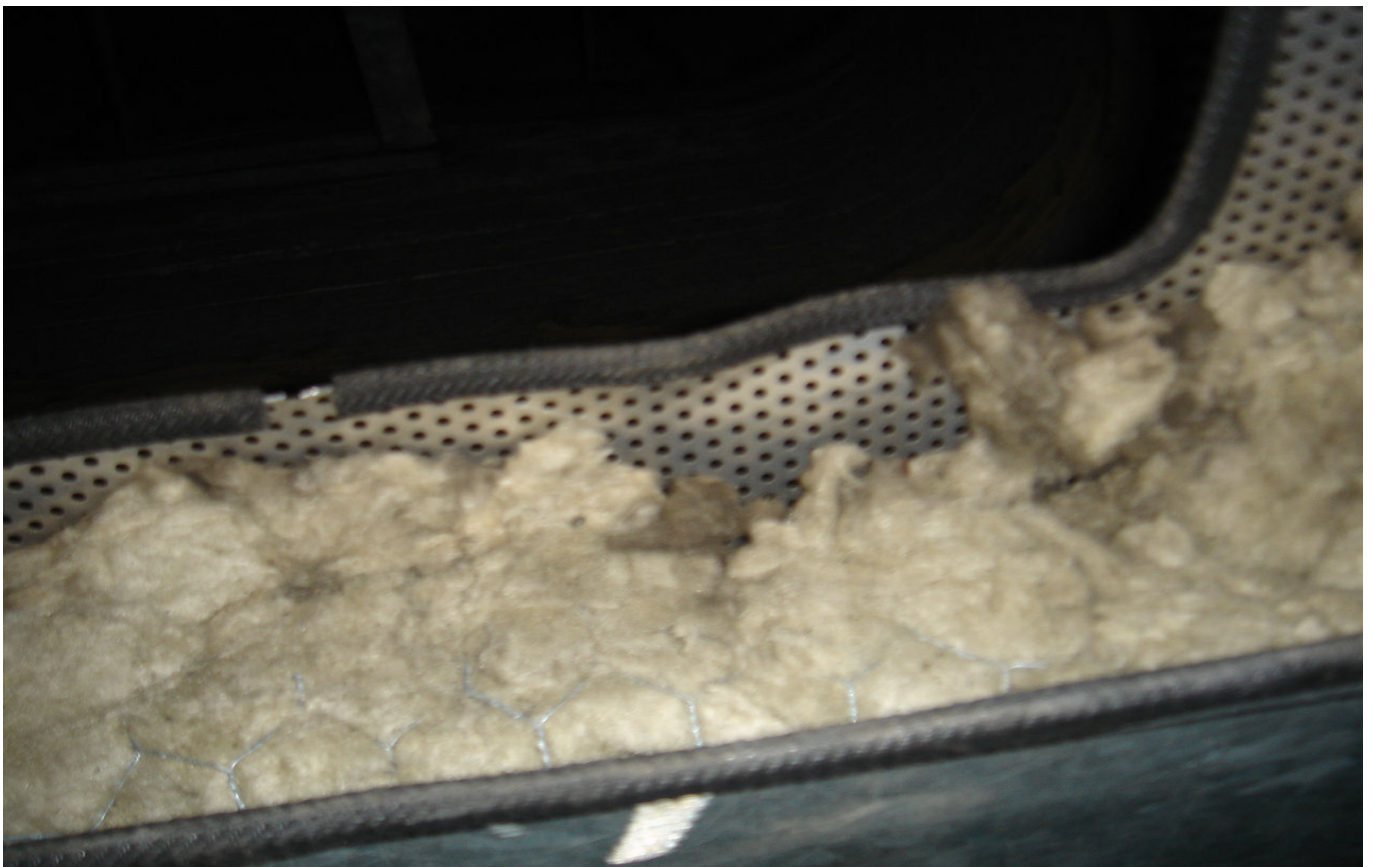
Tuloilmakanavat ovat eristetty mineraalivillalla, jonka päällä on reikäpelti (kuva 24). Kanavien liikkua paineen voimasta huoneilmaan pääsee mineraalivillakuituja. *Kanavien villapinnat tulee suojata suodatinkankaalla ja pellittää, jotta villakuitujen mahdollinen pääsy huoneilmaan saadaan estettyä. Vaihtoehtoisesti nykyiset pinnat tulee puhdistaa ja käsitellä suoja-aineella.* Vesikatolla olevien ilmastointikanavien päälle on asennettu suojapelti (kuva 25).

KUVA 24. Yleiskuva tuloilmakanavan eristyksestä.

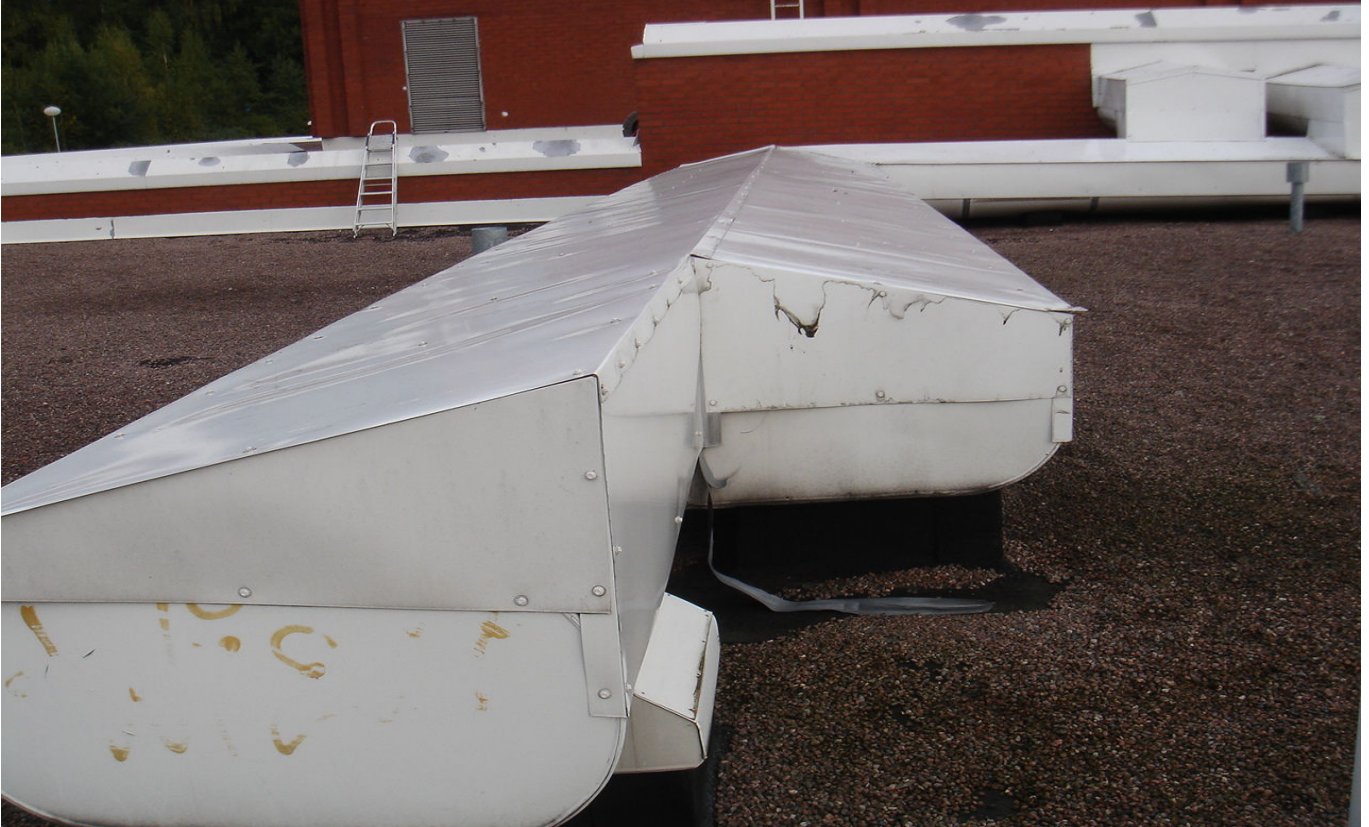
KUVA 25. Yleiskuva vesikatolla olevista ilmastointikanavista.

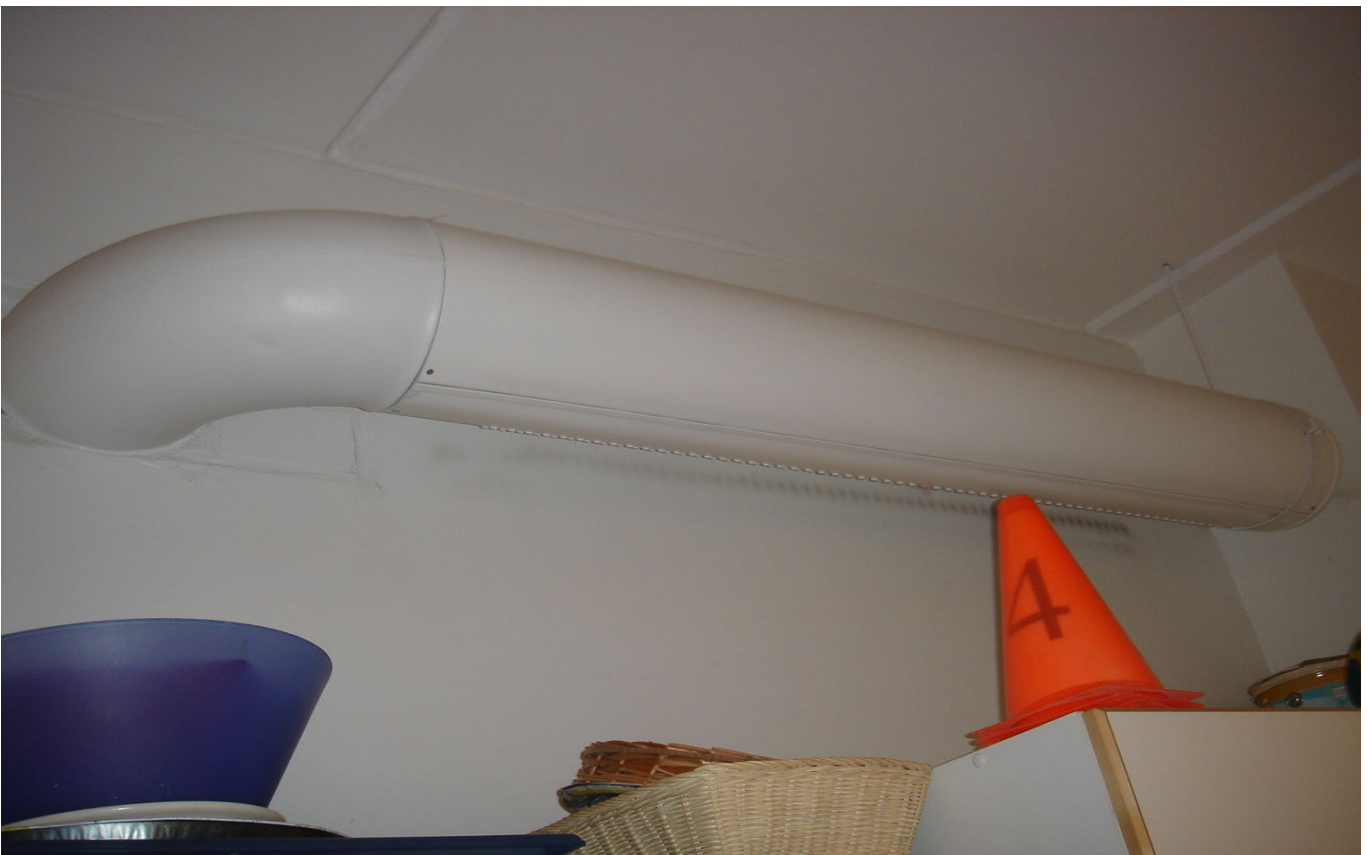
Uuden osan luokkahuoneiden tuloilmaelimenä on käytetty reikäputkea (kuva 26). Putkien alla on toimistokaappeja, jotka vaikuttavat melko paljon heittokuvioihin (kuva 27). Savukokeissa havaittiin tuloilman heittokuvioiden tulevan jyrkästi alas, jolloin edessä olevat kaapit sotkevat heittokuvion melko pahasti ja heittokuviot jäävät luokkahuoneiden keskivaiheille. Heittokuvioita voidaan hieman parantaa siirtämällä kaappeja heittokuvioiden edestä.

KUVA 26. Yleiskuva uuden puolen luokkahuoneiden ns. reikäputkesta.

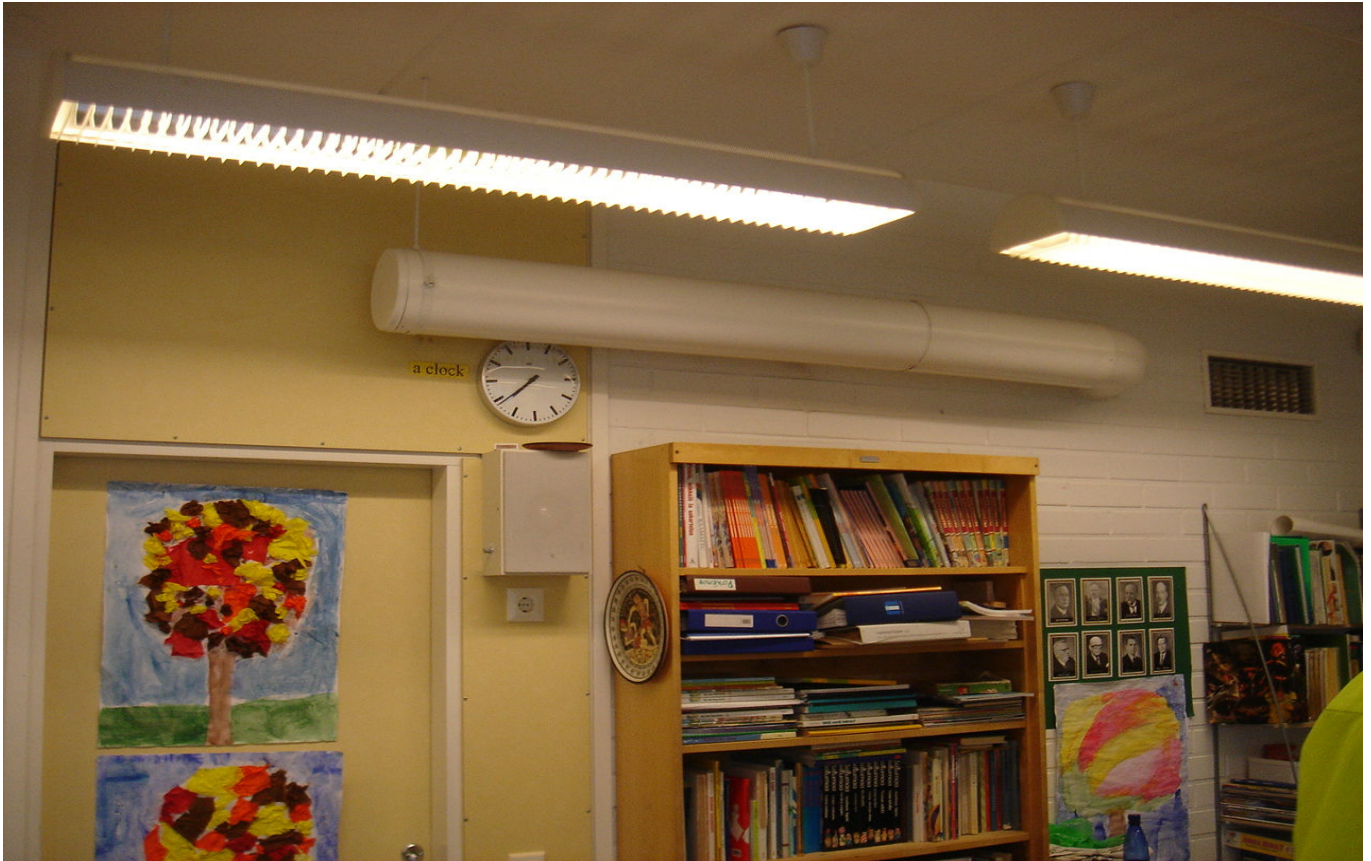
KUVA 27. Yleiskuva luokkahuoneesta.

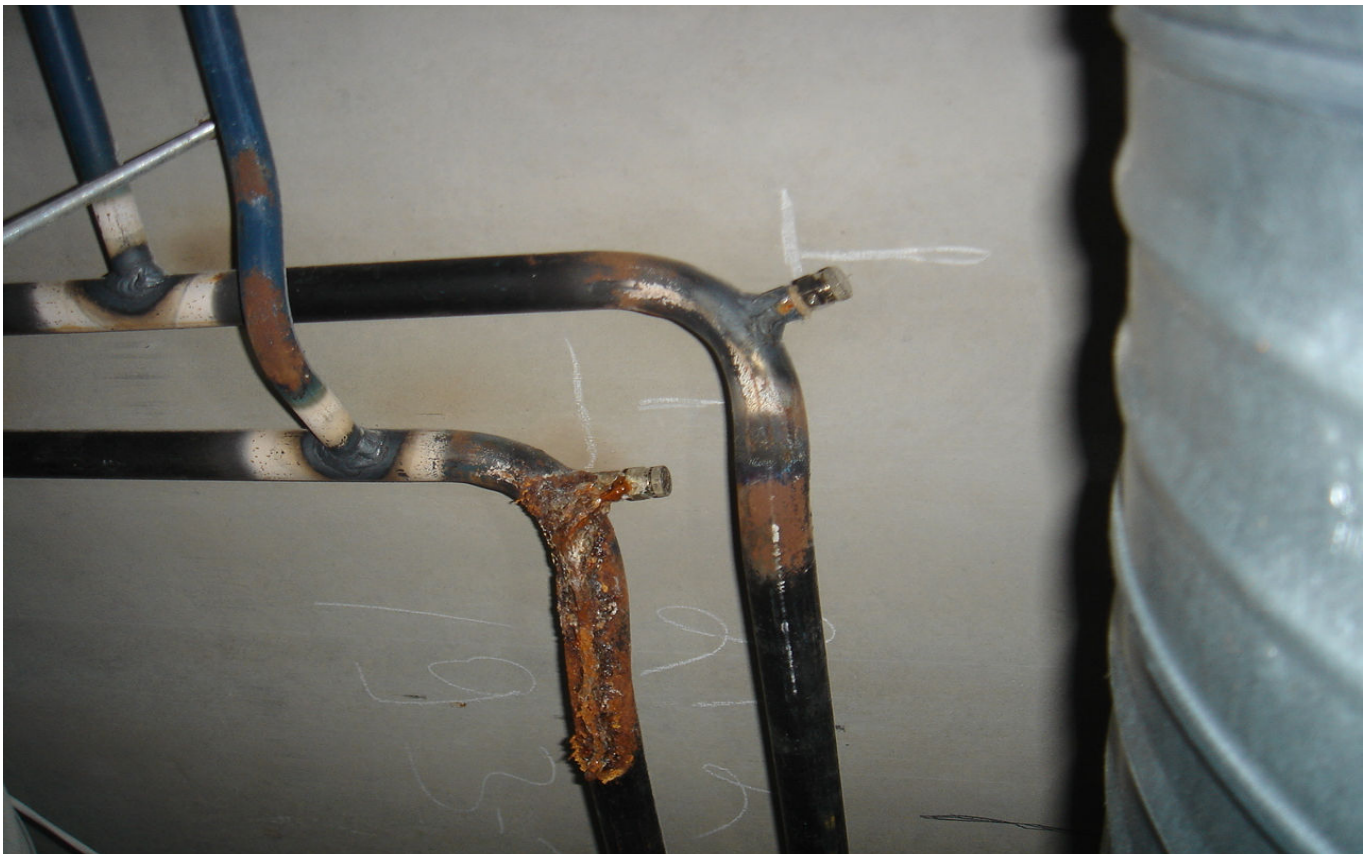
Uuden puolen lämpöjohtoverkoston ilmanpoistoventtiili vuotaa ([kuva 28](#)). Vuotokohta on huoneen n:o L.010 välittömässä läheisyydessä. Lämpöjohtoverkoston ilmanpoistoventtiili tulee korjata / uusia.

KUVA 28. Uuden puolen lämpöjohtoverkoston ilmanpoistiventtiili vuotaa.
