# TUTKIMUSSELOSTUS

## HIEKKAHARJUN KOULU MAANVARAISTEN LATTIOIDEN KOSTEUSTUTKIMUKSET

1.4.2010

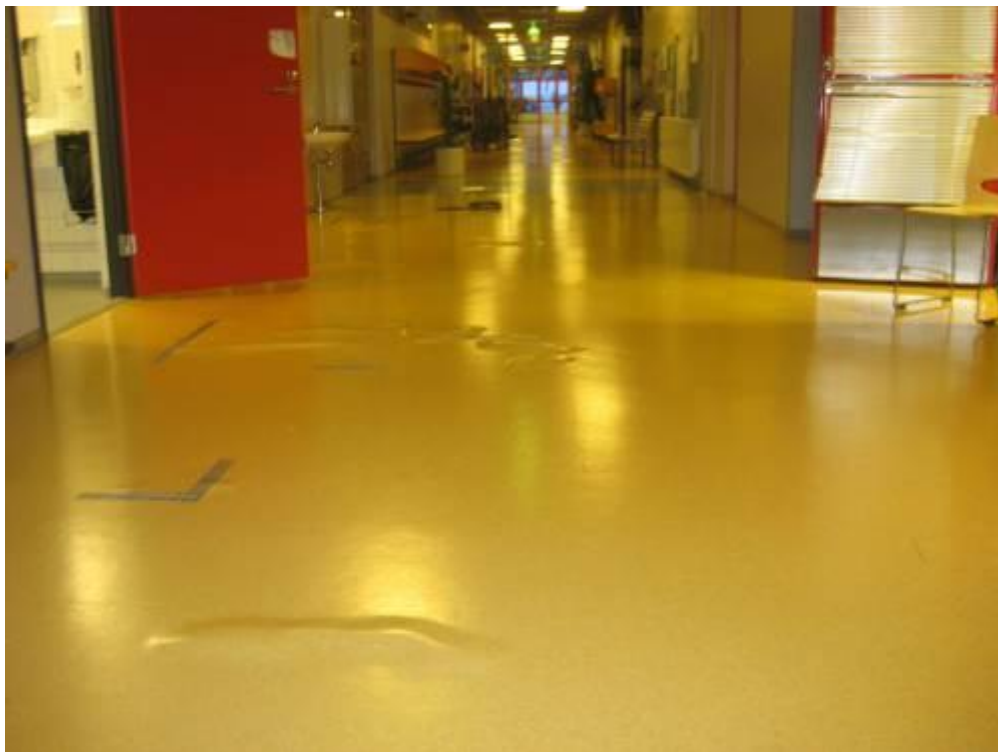
**Kuva 4.** Hiekkaharjun koulun pääkäytävän peruskorjauksen jälkeen jo kertaalleen uusitun kumimaton kupruja.

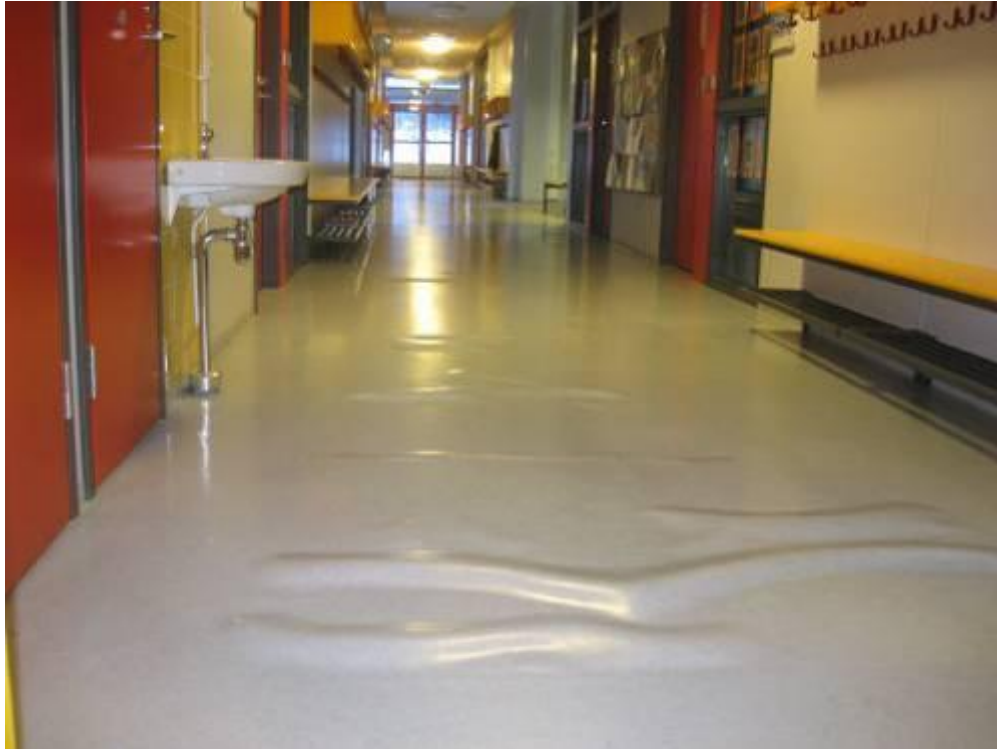
**Kuva 5.** Hiekkaharjun koulun sivukäytävän C mattokupruja (peruskorjauksessa asennettu kumimatto).

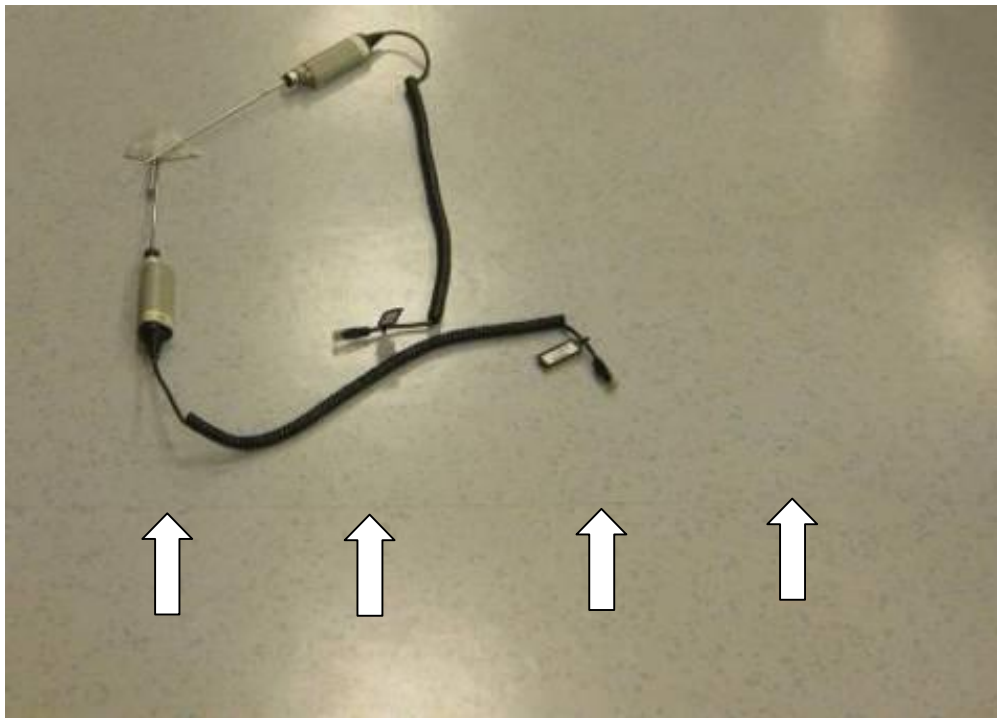
- Pääkäytävän osalla on havaittavissa mattoliiman kemialliseen vaurioitumiseen viittaavaa hajua.
- Kumimattojen saumat on toteutettu ns. puskusaumaliitoksina (kuva 6), jolloin saumojen tiiviys ei ole esim. hitsatun sauman tiiveyden luokkaa. Mattojen alle on päässyt pääkäytävällä vettä ja likaa auenneiden saumojen kohdilta (kuva 7).

**Kuva 6.** Hiekkaharjun koulun kumimattojen saumat on toteutettu ns. puskusaumoina (osoitettu kuvaan nuolilla). Kuvassa kumimaton alapuoleisen suhteellisen kosteuden mittaukset käynnissä mittapisteessä V23 (kirjasto).

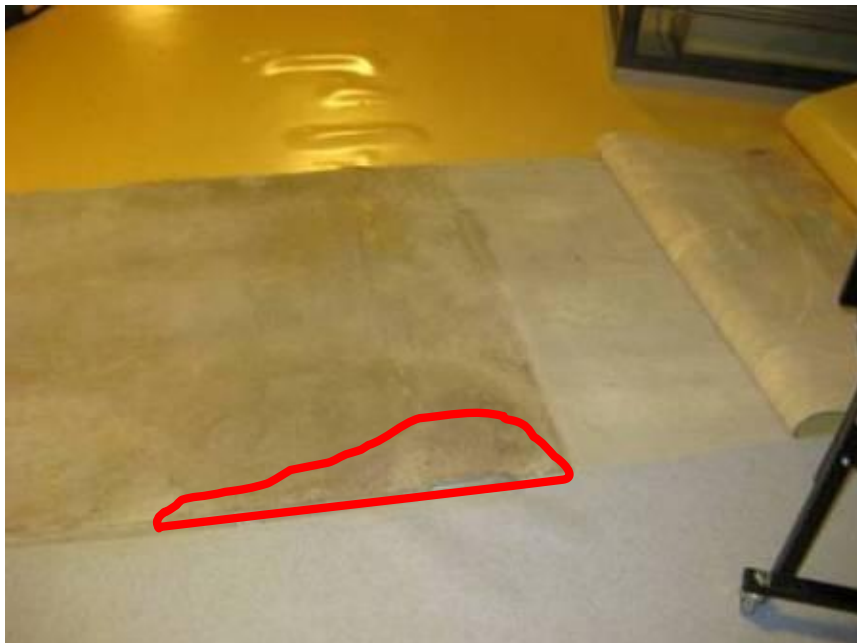
**Kuva 7.** Hiekkaharjun koulun pääkäytävän avatun kumimattovuodan kohta. Mattojen saumakohta on ollut auki. Vettä ja likaa on päässyt mattojen saumakohdasta mattojen alle (rajattu kuvaan punaisella viivalla). Kuvassa tummana näkyvä suorareunainen betonilattiaosuus on kohdasta tehtyjen läpiporausten perusteella uutta viemäriinjan yläpuolista lattiarakennetta, jossa betonilaatta on valettu suoraan täyttöaineksen päälle (suodatinkangas välissä). Tummunut alue vaaleni maton aukioloaikana, joka osoittaa maton alapuoleisen kosteuden olleen hyvin korkea.

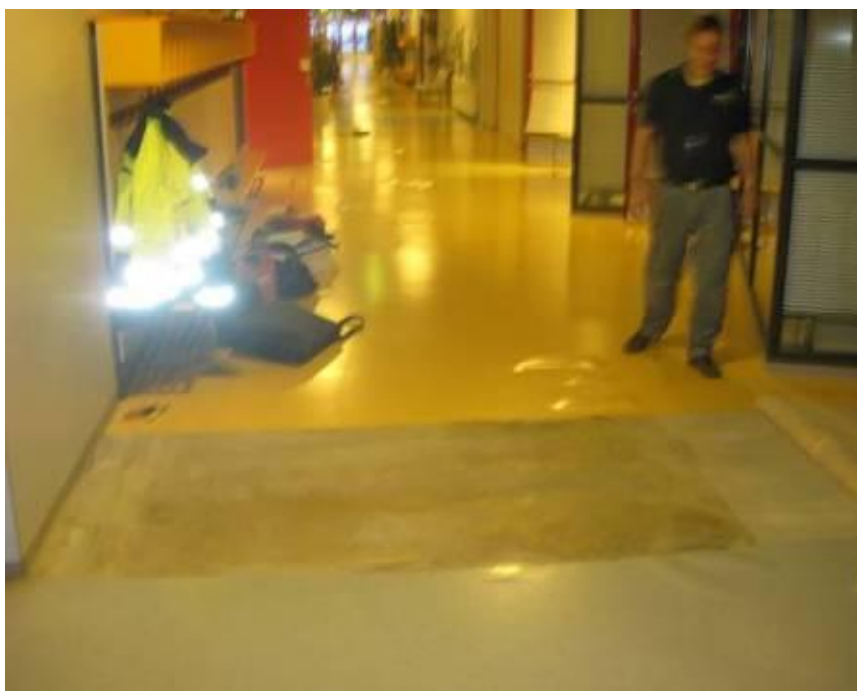
**Kuva 8.** Hiekkaharjun koulun pääkäytävän avatun mattovuodan alta näkyvä tumma betonilattian osuus on uutta viemäriinjan yläpuolista lattiarakennetta, jossa betonilaatta on valettu suoraan täyttöaineksen päälle (suodatinkangas välissä).

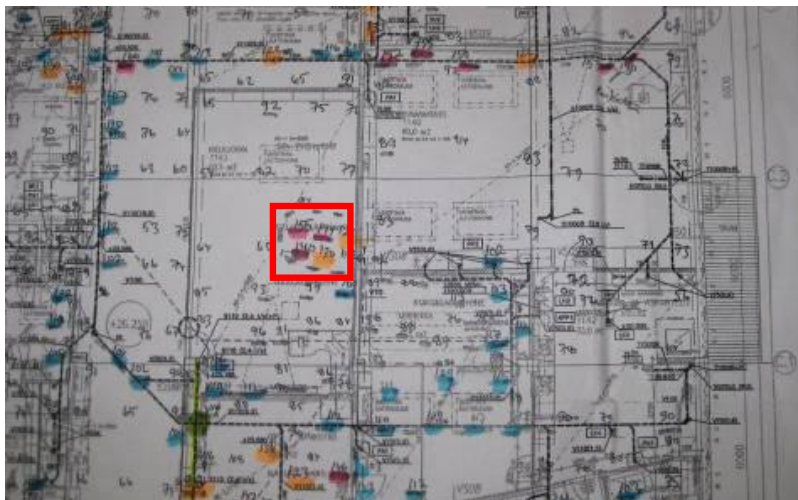
- Aiemmin sähköpääkeskuksena olleen tilan ja nykyisin kieliluokkana toimivan tilan 1143 lattiassa todettiin ASB:n tekemässä ja nyt tehdystä pintakosteuskartoituksessa kohonneiden pintakosteuslukemien alue (kuva 9), vaikka kyseisellä kohdalla ei ole uutta viemäriinjaa. Kyseiseltä kohdalta kumimaton alta ja kumimaton taustasta alapohjarakenteen porareikämittausten teon yhteydessä todettiin erittäin voimakas mikrobiperäinen haju. Kyseisessä kohdassa todettiin myös olevan yhtenäinen yli 44 cm paksu betonilaatta. Viereisessä porareikässä todettiin vastaavasti olevan pintalaatan alla lämmöneriste (EPS). Kyseisellä kohdalla on todennäköisesti paikattu vanhoja sähköpääkeskuksessa olleita läpivientikohtia.

**Kuva 9.** Kuva on otettu Hiekkaharjun koulun 1. kerroksen maanvaraisesta lattiasta ASB yhtiöiden toimesta tehdyn pintakosteuskartoituksen dokumentoinnista. Kuvassa punaisella rajatulla alueella on aiemmin, ennen peruskorjausta ollut sähköpääkeskus. Kyseisessä kohdassa on todennäköisesti entisiä alapohjan läpivientejä paikattu betoni-valulla, sillä rakennetarkastelussa havaittiin yli 44 cm paksu betonivalu, jonka kautta kosteutta pääsee nousemaan/ siirtymään maaperästä suoraan kumimaton alle vaurioit-taen sitä.

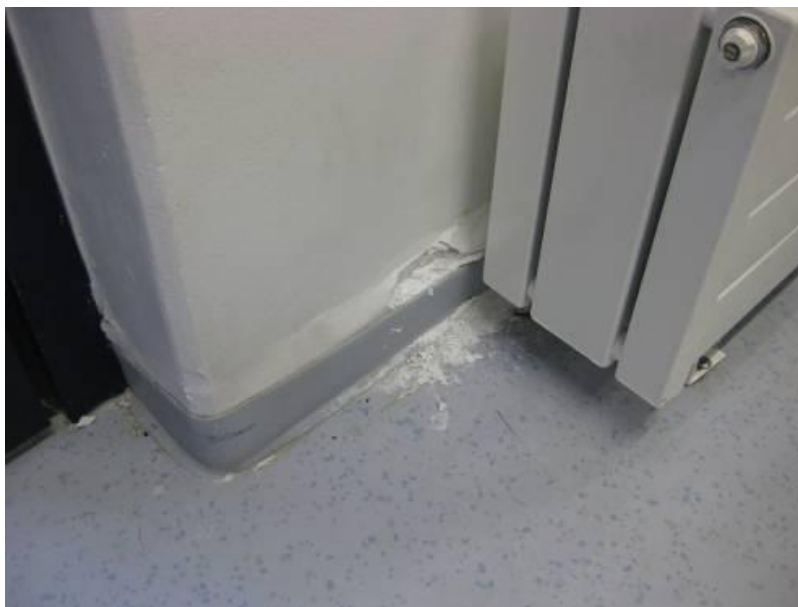
- Maanvaraisten lattioiden tutkimusten yhteydessä havaittiin muutamien luokkatilojen pienten sisäpihojen ulkoseinien alaosissa todennäköisesti kosteuden aiheuttamia maali- ja tasoitepintavaurioita (kuvat 10 ja 11).

**Kuva 10.** Hiekkaharjun koulun luokan 1405 sisäpihan ulkoseinän alaosassa oli merkkejä kosteuden aiheuttamasta maalipinta- ja tasoitevauriosta. Vaurio ulottuu lämmityspatterin taakse. Lämmityspatterin ja seinän edustalla sijaitsee uusi viemäri linja. On mahdollista, että seinän alaosan vaurion aiheuttaja on peruskorjausvaiheessa seinära-kenteeseen kohdistunut kosteusrasitus (esim. uuden viemäri linjan timanttisauhuksesta aiheutunut kosteusrasitus) ja/tai tiiviin pintamateriaalin vuoksi viemäri linjan uudesta lattiarakenteesta seinän alaosaan siirtyvä kosteus.

sivusuuntainen kosteuden siirtyminen aiheuttaisi vaurioita todennäköisesti seinien alaosiin ja ympäröiviin lattioihin (mahdollinen esimerkki kosteuden aiheuttamasta seinän alaosan vauriosta on esitetty kuvissa 10 ja 11).

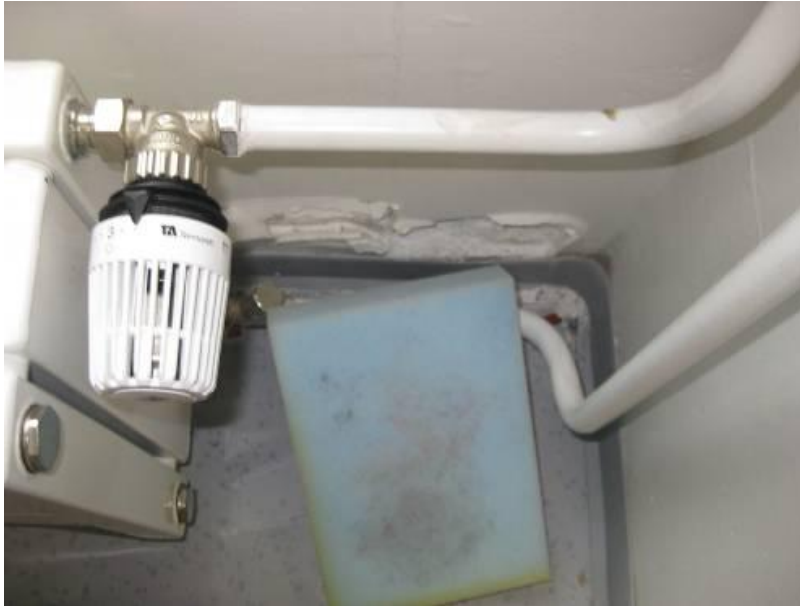
*Kuva 11. Hiekkaharjun koulun luokan 1304 sisäpihan ulkoseinän alaosaan oli merkkejä kosteuden aiheuttamasta maalipinta- ja tasoitevauriosta. Vaurio ulottuu lämmityspatterin taakse. Lämmityspatterin ja seinän edustalla sijaitsee uusi viemäriputki. On mahdollista, että seinän alaosaan vaurion aiheuttaja on peruskorjausvaiheessa seinärakenteeseen kohdistunut kosteusrasitus (esim. uuden viemäriputken timanttisauhuksesta aiheutunut kosteusrasitus) ja/tai tiiviin pintamateriaalin vuoksi viemäriputken uudesta lattiarakenteesta seinän alaosaan siirtyvä kosteus.*

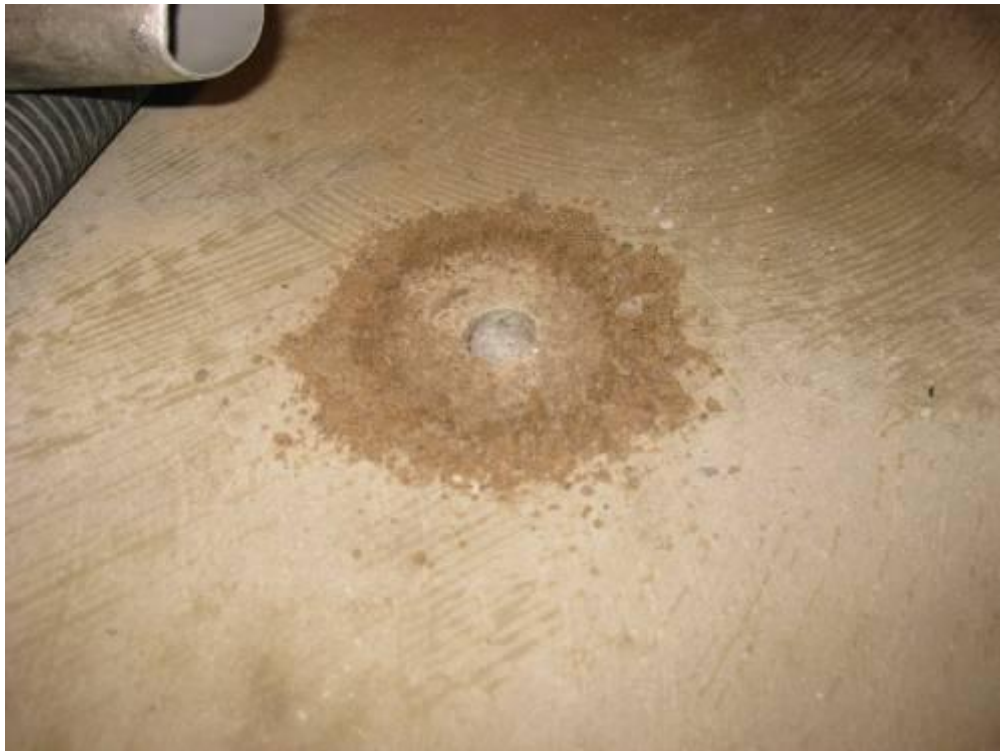
- pintabetonia noin 10 cm
- suodatinkangas
- täyttö (sisältää hienoainesta, kuva 15)

**Kuva 15.** Hiekkaharjun koulu, uuden viemäriinjan uuden alapohjarakenteen täyttöaines sisältää runsaasti hienoainesta. Kuva on otettu rakennetarkastelukohdasta B alapohjan läpiporauksen jälkeen.

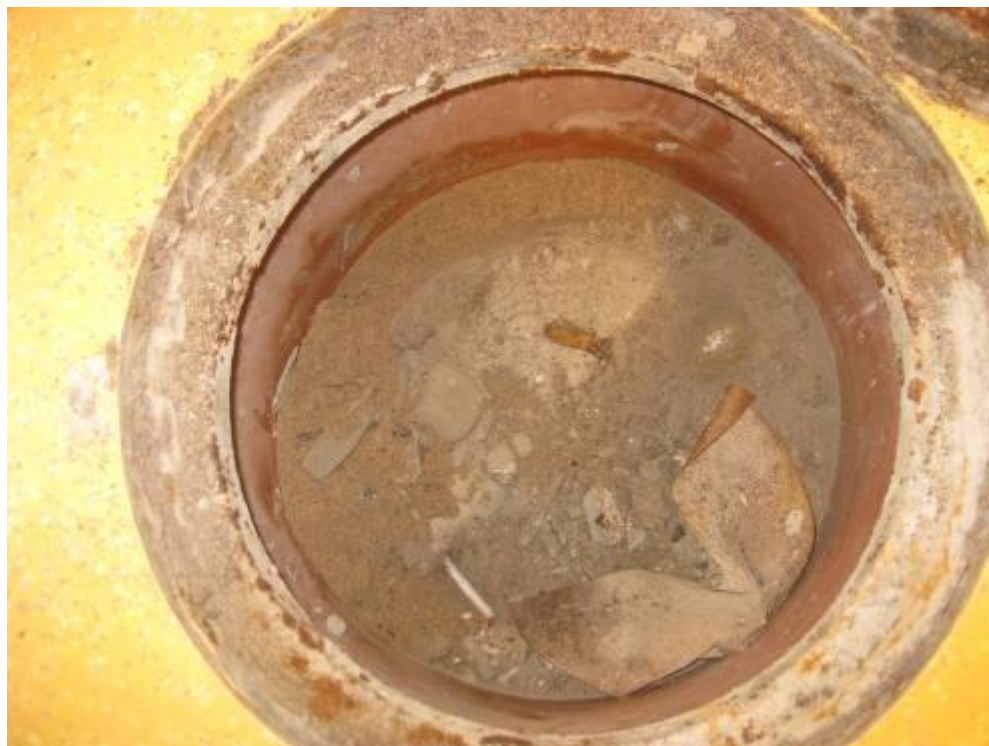
**Kuva 16.** Hiekkaharjun koulu, pääkäytävän 1100 viemärin tarkastusluukun kohta. Alapohjan täyttöaines sisältää hienoainesta.

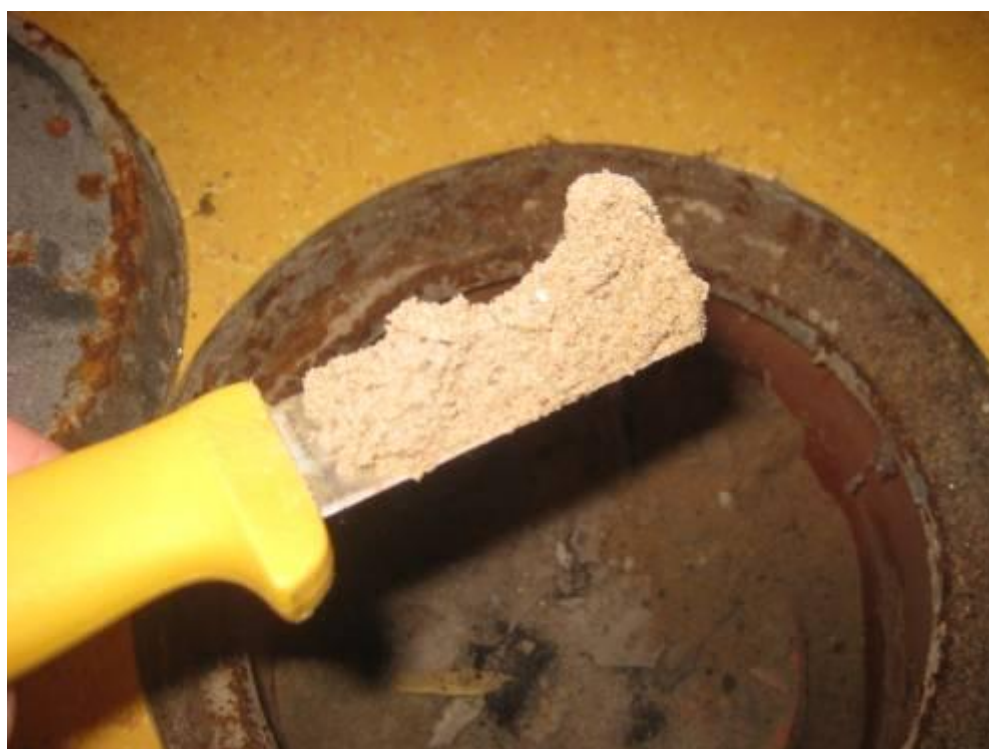
**Kuva 17.** Hiekkaharjun koulu, pääkäytävän 1100 viemärin tarkastusluukun kohta. Alapohjan täyttöaines sisältää hienoainesta.
