Kosteuskartoitusraportti

Työnumero:	6392
Aloituspäivä:	21.07.2014
Mittaja:	Jani Kärkkänen p.050-5936931, jani.karkkanen@priimax.fi , Sertifioitu rakenteiden kosteudenmittaaja: VTT-C-3137-24-08
Mittalaite:	Gann RTU 600+ Ib70 mittapää. Vaisala HMI41 + HMP42 ja HMP44 mittapää.
Työkohde:	Hiekkaharjun koulu, Talkootie 37, 01350 Vantaa
Tilaaja:	Harry Rummukainen, ISS Puh 040-5183681
Isännöitsijä:	Veli-Matti Tani, Vantaan kaupunki Puh 050-3121874

Selvitys kosteusvauriosta:

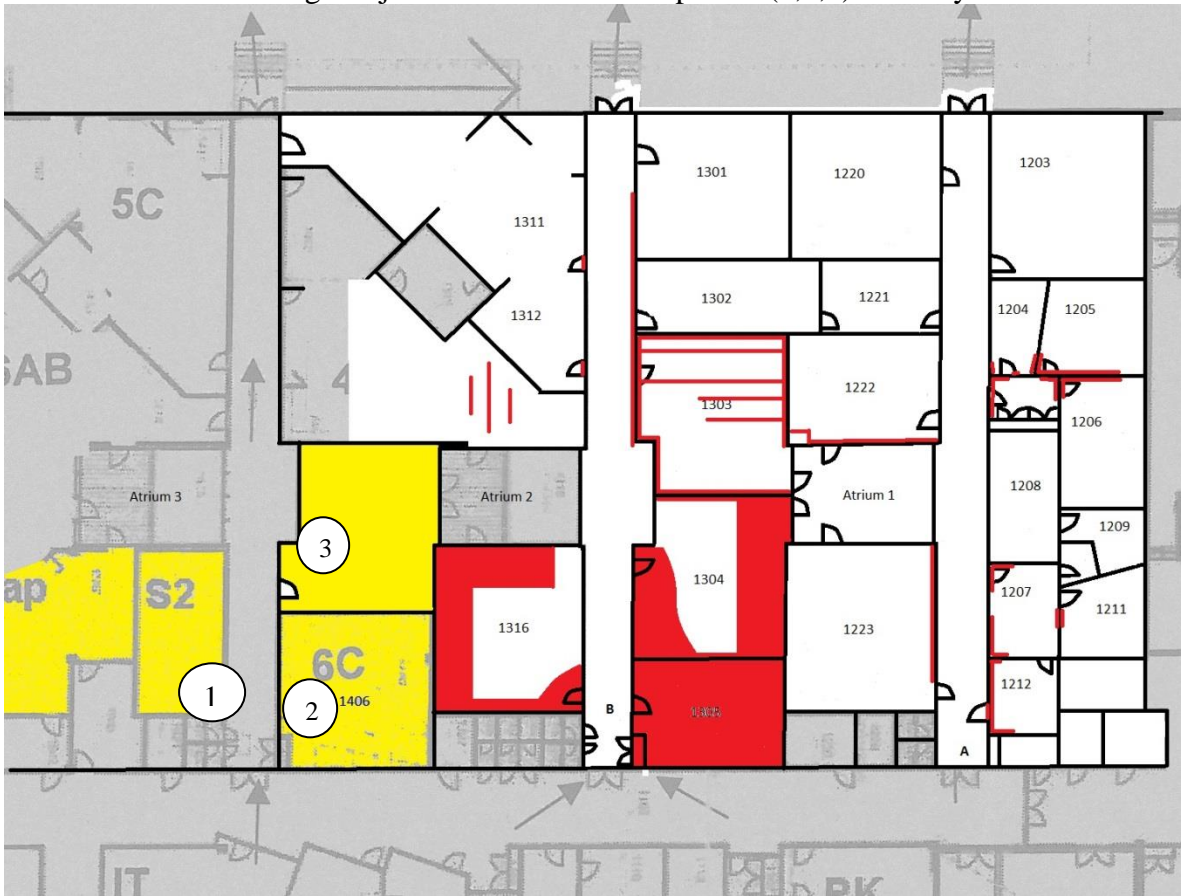
Koulun tiloissa vettä päässyt useisiin huoneisiin kastellen lattiapintoja ja seinien alaosia. Koulun vaurioituneet alueet merkitty liitteenä olevaan pohjakuvaan. Vaurioituneilla alueilla lattian mittauservot 85-125 (norm.55-70), levyseinien alaosien mittauservot 80-145 (norm.25-40), betoniseinien mittauservot 75-110 (norm.50-65). Vaurioalueilla olevat puuosat yms. kastuneet.

Luokkahuoneiden 1405,1406, 1416 ja 1505 lattioiden kosteus ei kartoituksen perusteella ole ukkoskuuron aiheuttama vaan kyse on maasta nousevasta kosteudesta. Nämä luokat merkitty pohjakuvaan keltaisella.

Pohjakuva, vaurioalueet merkitty punaisella. Keltaisilla merkityissä luokissa kosteutta latioissa, mutta ei tästä vesivahingosta johtuvaa. Viiltomittauspisteet (1,2,3) merkitty kuvaan.

Koulun tiloissa vaurioalueiden osastointi ja alipaineistus, lattioilta muovimaton poisto sekä lattian hionta puhtaalle betonipinnalle, jalkalistojen poisto, levyseinien avaus alaosastaan n.30cm:n korkeudelta, betoniseiniltä maalin ja tasoitteen poisto n.30cm:n korkeudelta.

Koulun tiloissa rakenteiden koneellinen kuivaus.

Jälleenrakennus vahinkoa edeltäneeseen tasoon, mahdollinen lattioiden maakosteus materiaalivalinnoissa huomioon ottaen.

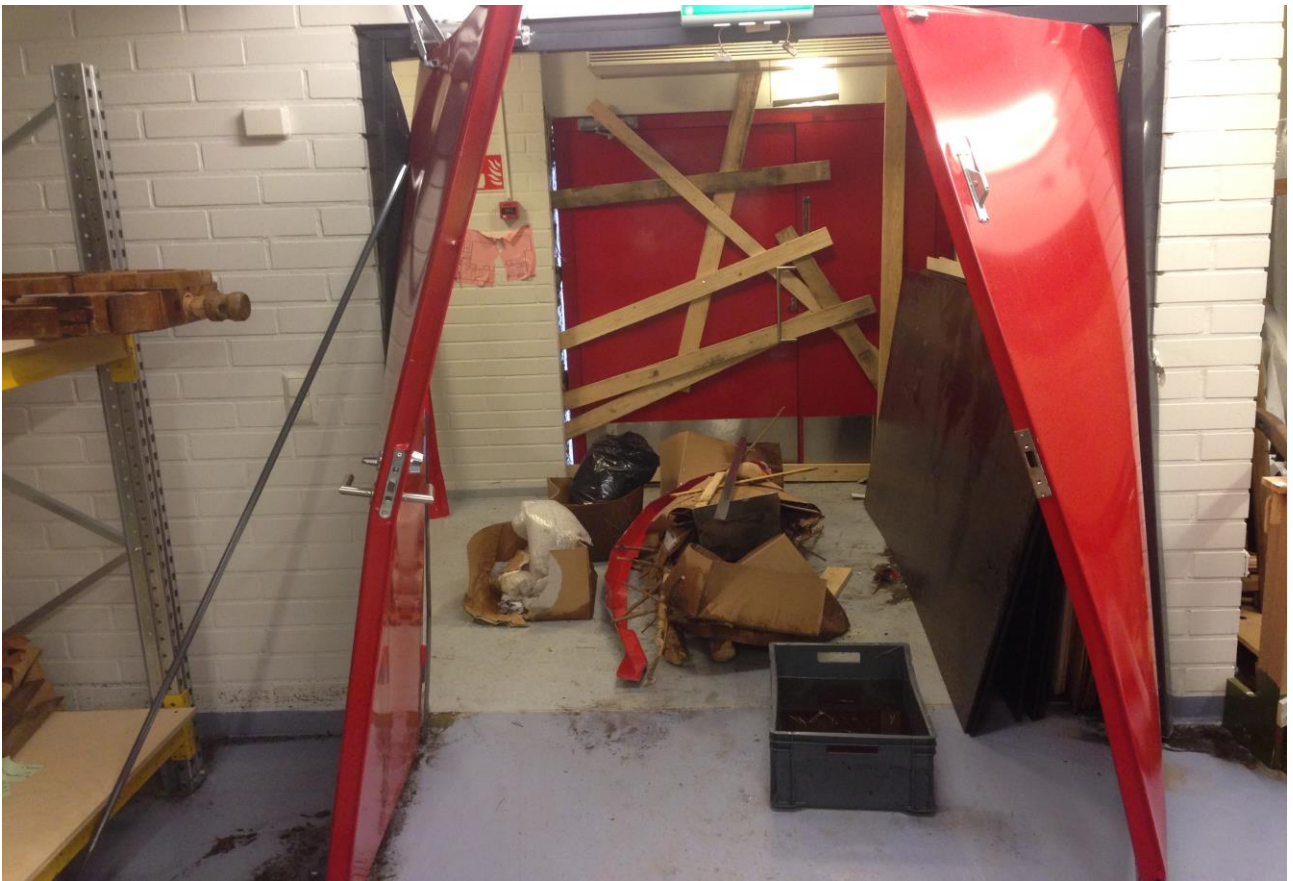
- vedenpaine rikkoi museon varaston metalliset pariovet

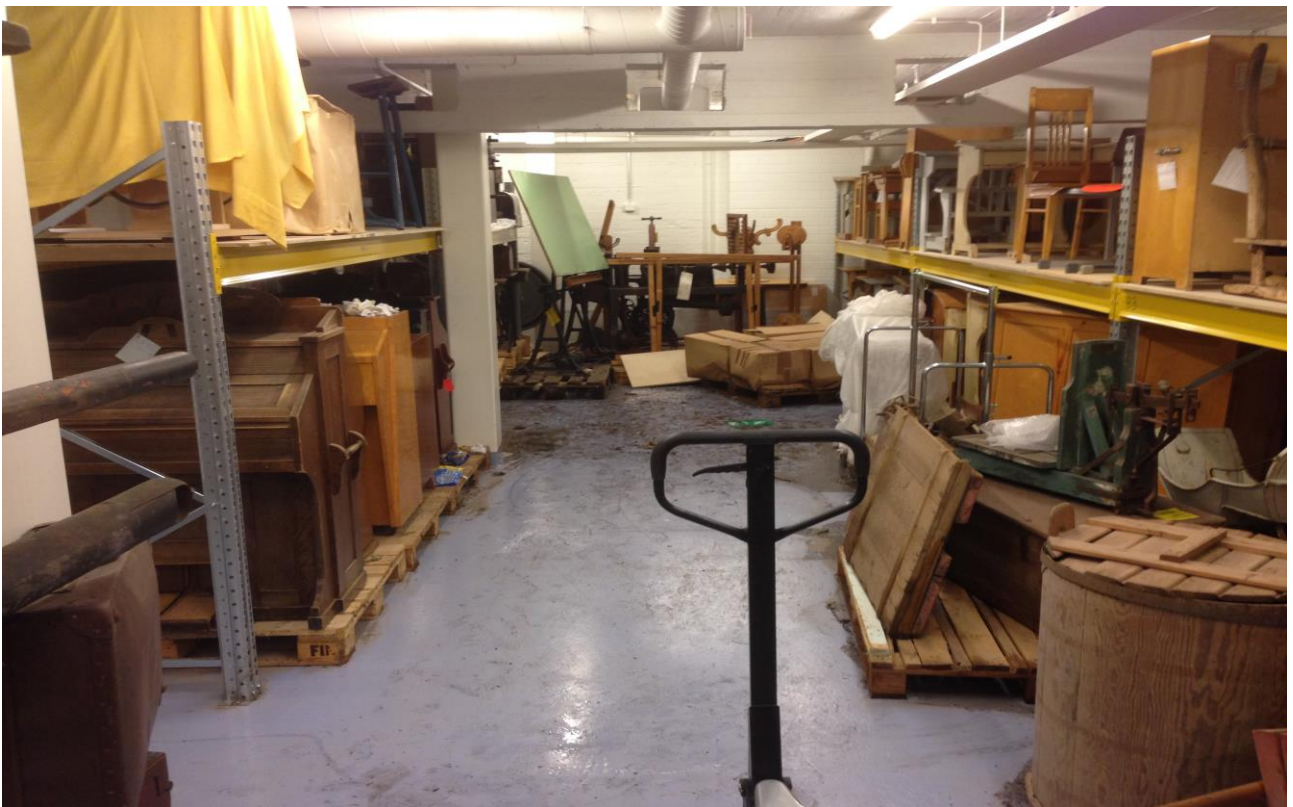
- vesi tulvi varaston puolelle

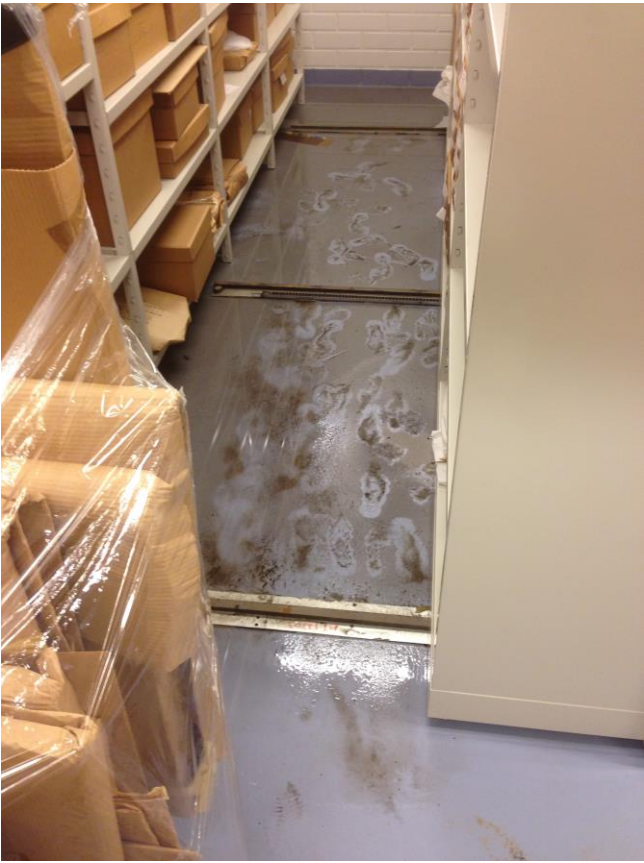
- kartoitusta tehdessä oli vielä irtovettä lattiolla

Museon varaston tilojen kuivaus koneellisesti.

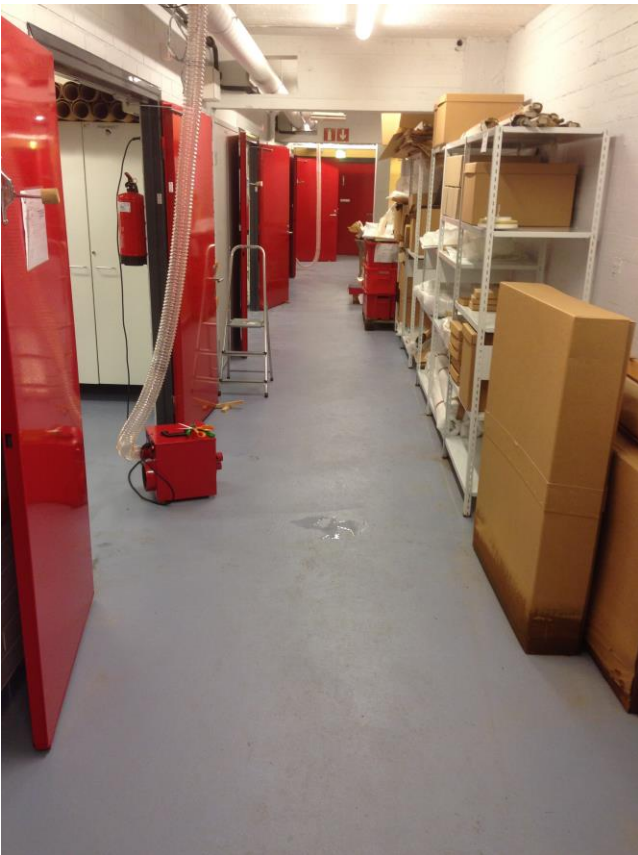
- varaston käytävä

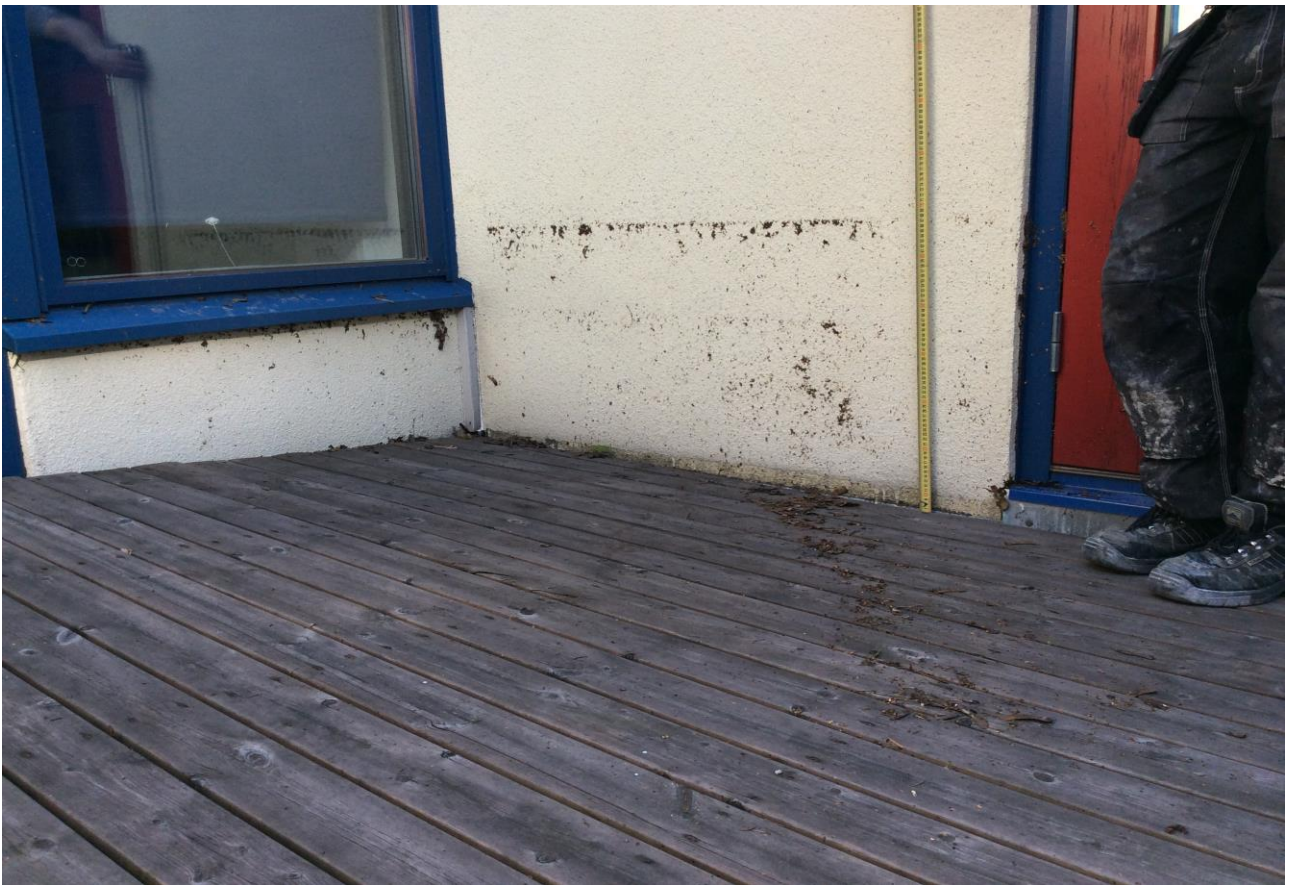
- atrium 1, seinässä näkyy selvästi kuinka korkealle vesi nousi

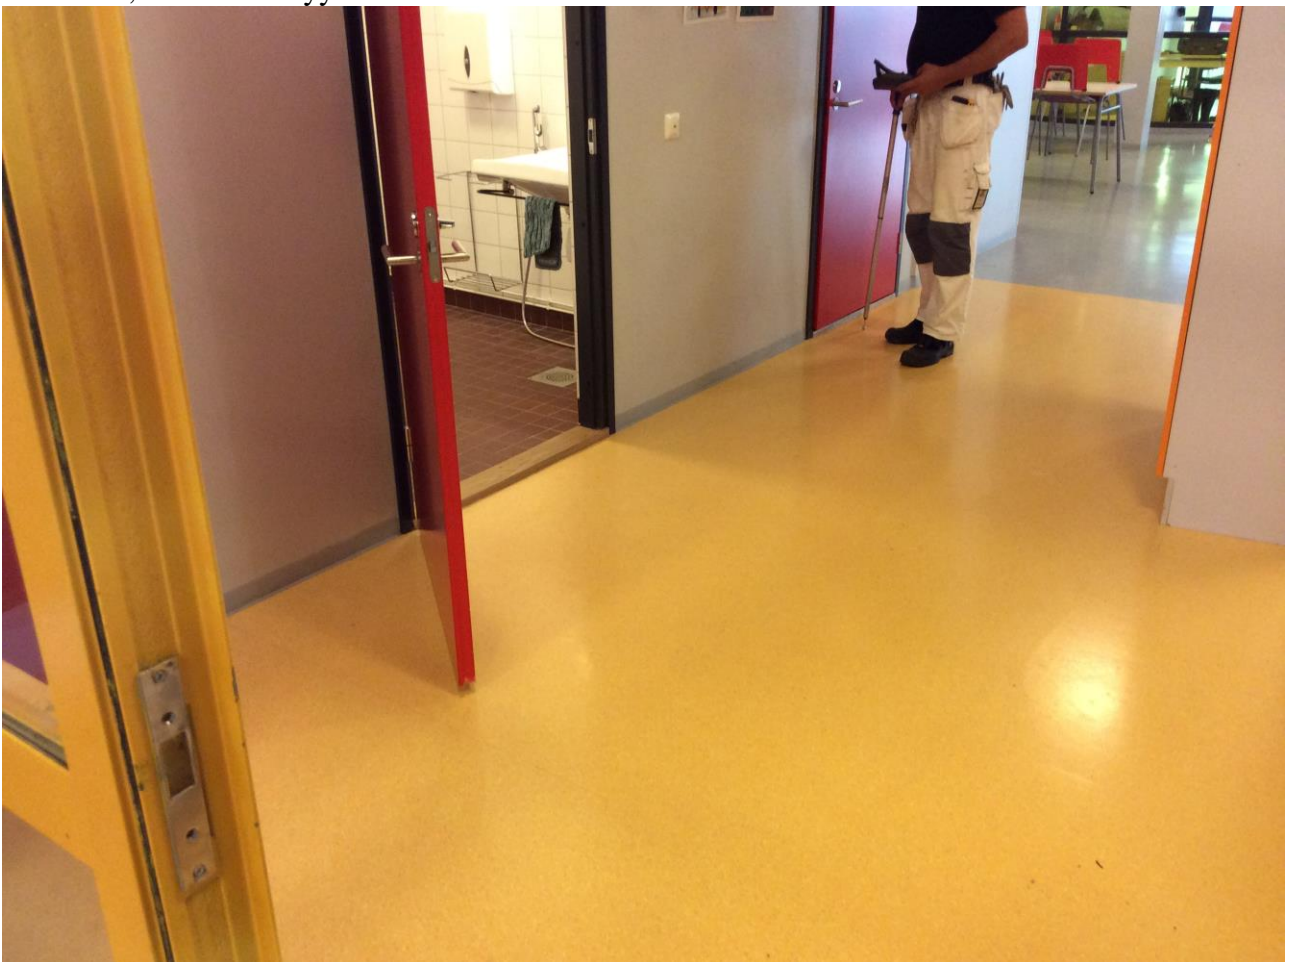
- koulun käytävää, lattioiden vaurioalueet kartoitettiin pintakosteusmittauksin

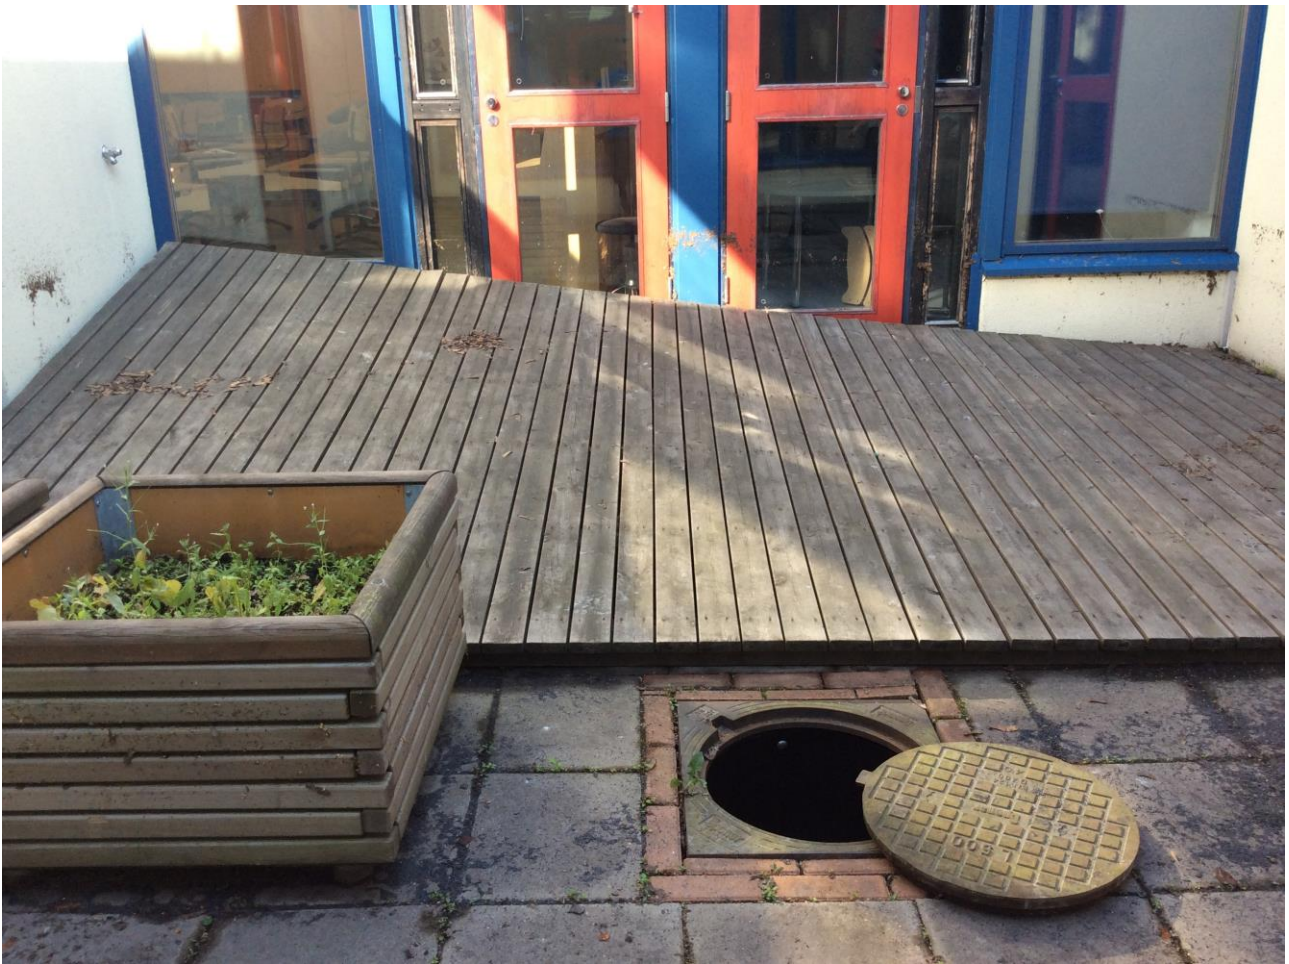
- atrium 1, kaivon kansi ja terassilaudoitus noussut veden voimasta
