19.3.2013

**Tutkimuskohde** Hiekkaharjun koulu, Talkootie 33, Vantaa

## SISÄILMASTO- JA KOSTEUSTEKNINEN KUNTOTUTKIMUS

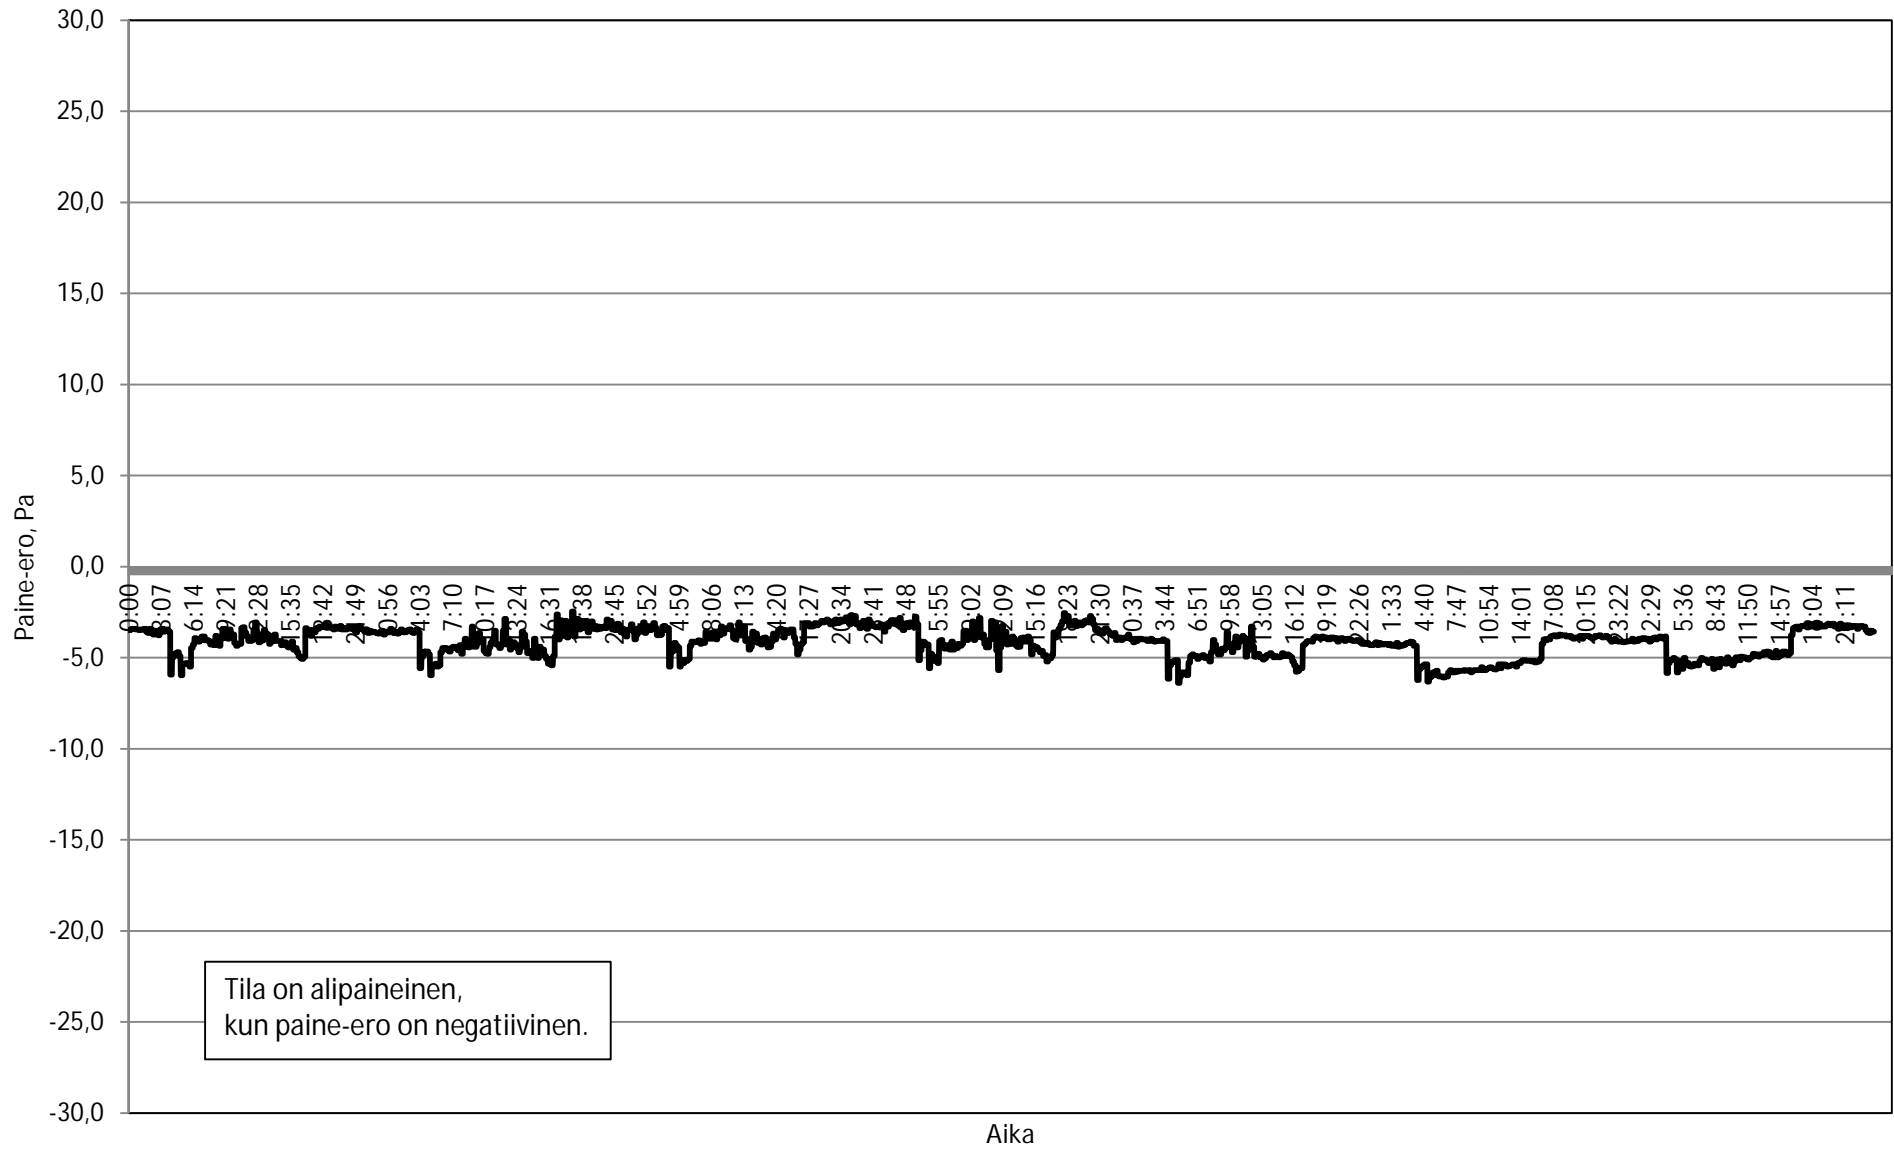
# PS1: Opetustilan 1224 ja ulkoilman välinen paine-ero 11.-17.2.2013

Tulosten perusteella opetustilat 1220, 1224 ja 1523 olivat keskimäärin -2...-5 pascalia alipaineisia ulkoilmaan nähden.

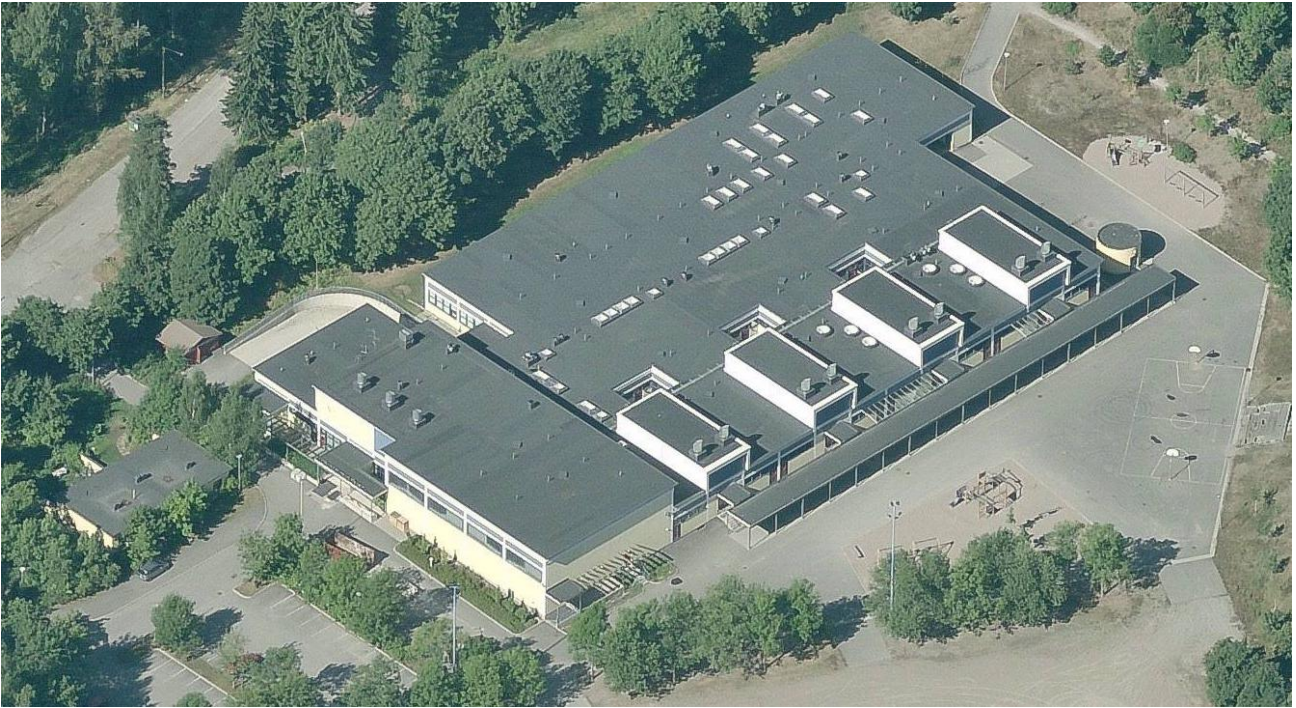
**Kuva 1.** Tutkimuksen tarkoituksena on ollut selvittää osoitteessa Talkootie 37, Vantaa sijaitsevan koulurakennuksen 2.kerroksen tiloissa 1220, 1224 ja 1523 koettujen oireilujen syytä sekä kattoikkunoiden ja niiden läheisyydessä olevien tilojen yläpohjan sisäosien kuntoa.

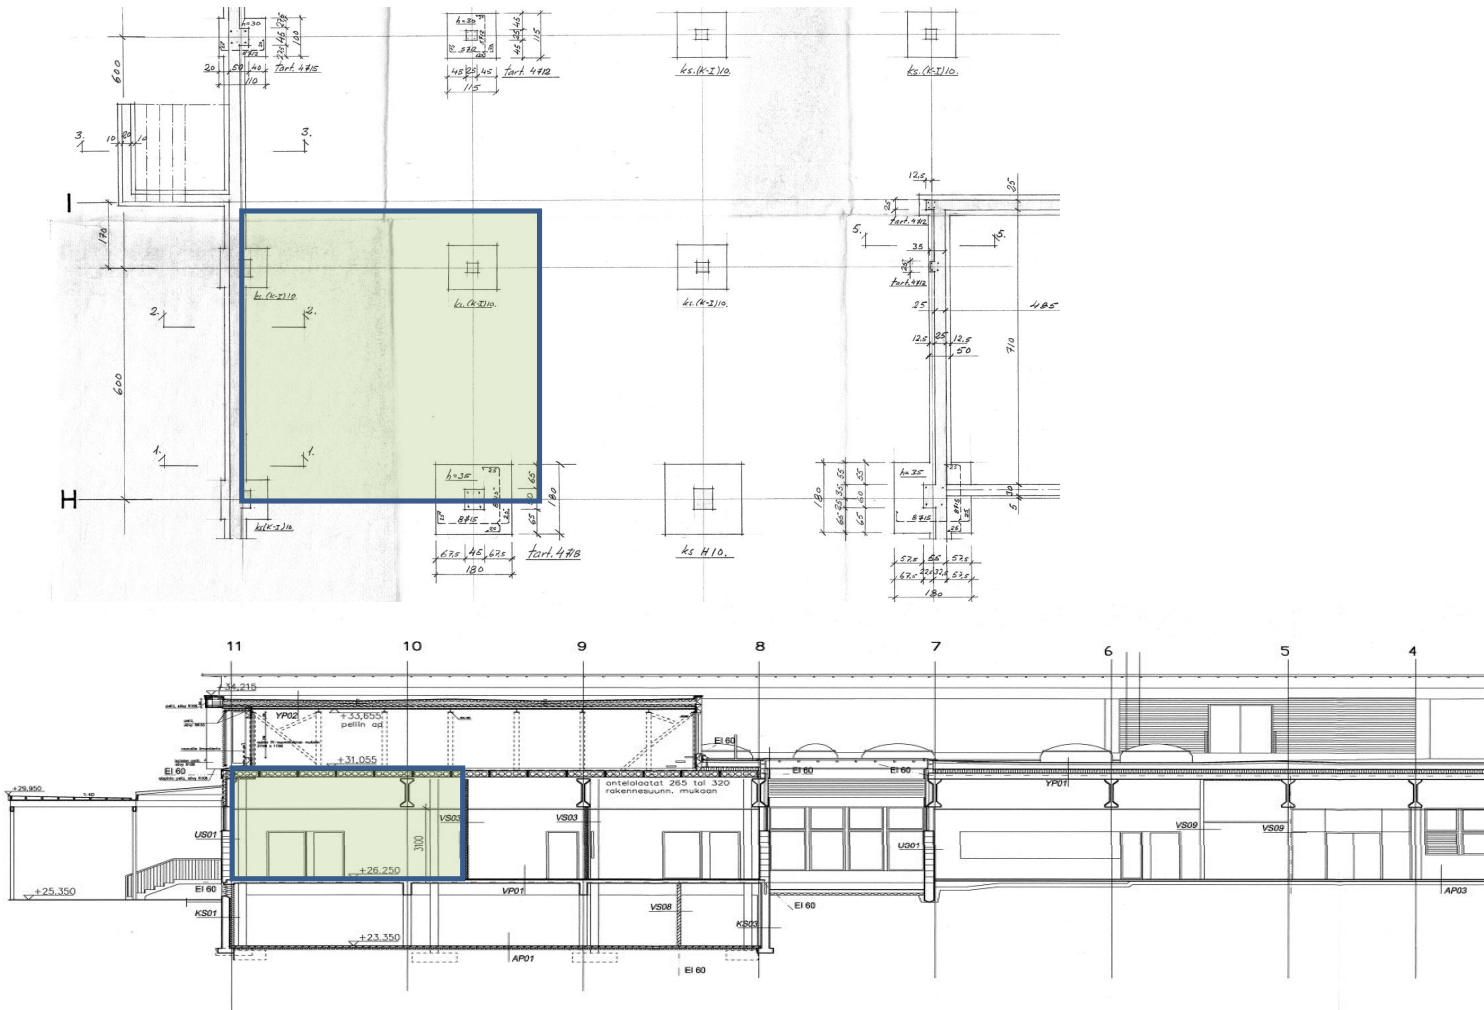
LEIKKAUS C - C 1:100

**Kuva 2, 3, 4.** Tutkittu tila 1220 on kokonaan kellarin päällä. Kellarin runko on paikalla valettua teräsbetonia. Kellarin seinissä on nykyisen tietämyksen mukaan riskirakenne, betonirungon sisällä lämmöneristys ja kuorimuuri. Tehdyissä tiiveyskokeissa rakenteiden todettiin olevan tiiviitä. Kellarin eristetilan ilman ei havaittu sekoittuvan luokan 1220 sisätiloihin lukuun ottamatta vähäistä havaintoa putken läpiviennin kohdalla. Painesuhteet kellarin ja luokan välillä voivat vaihdella, joten läpiviennit on kuitenkin varmintaa tiivistää. Betonisen perusmuurin sokkelihalkaisuun tehdyssä merkkiainekokeessa, eristetilan ilman todettiin sekoittuvan merkittävässä määrin sisätilaan.

- Yläpohjassa olevat läpiviennit tarkastetaan ja tiivistetään ilmatiiviiksi.
- Tilassa 1220 ulkoseinän ja lattian liittymä sekä patteriputkien läpiviennit tiivistetään ilmatiiviiksi.

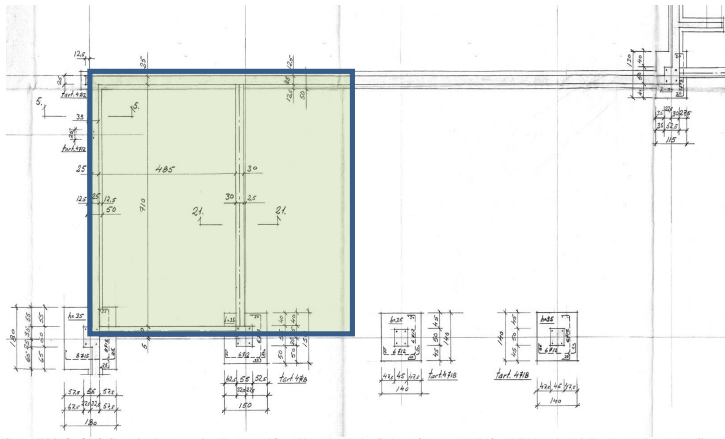
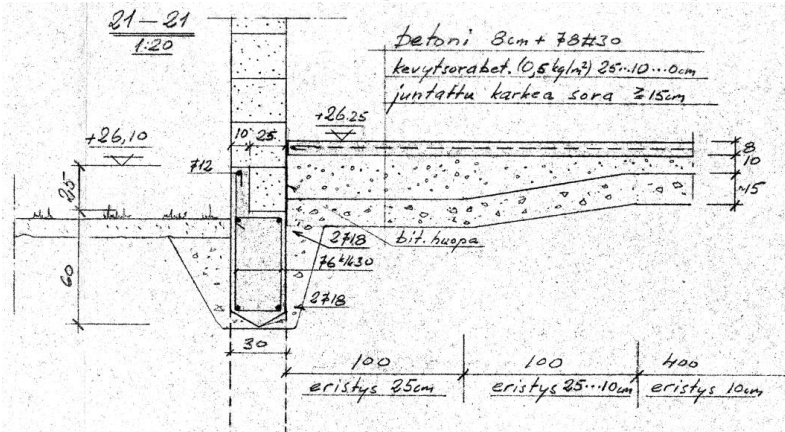
**Kuvat 5, 6, 7.** Tutkittu tila 1224 on maanvastainen, mutta sen käytävän puoleinen sivu on kellaritilan ulkoseinän päällä. Tilanne on vastaavanlainen kuin kuvassa 10. Tilan yksi seinusta liittyy rakennuksen keskellä olevaan valopihaan leikkauksen 21-21 mukaisesti. Liittymä vastaa kuvassa 11 selostettua. Tehdyssä merkkiainekokeessa alapohjaan, alapohjan maatyössä olevan ilman todettiin sekoittuvan merkittävässä määrin sisätiloihin lattian ja valopihan ulkoseinän välisessä liittymässä ulko-oven kohdalla sekä kantavien pilarien ja lattiaalaan liitoksissa. Ulko-oven alareunassa todettiin myös mikrobiperäistä hajua.

- Tilassa 1224 tiivistetään ulkoseinän ja lattian betonilaatan liittymä oven kohdalla sekä pilarien liittymät lattian betonilaattaan ilmatiiviiksi. Tilan lattiapinnoite vaihdetaan kosteutta läpäiseväksi.

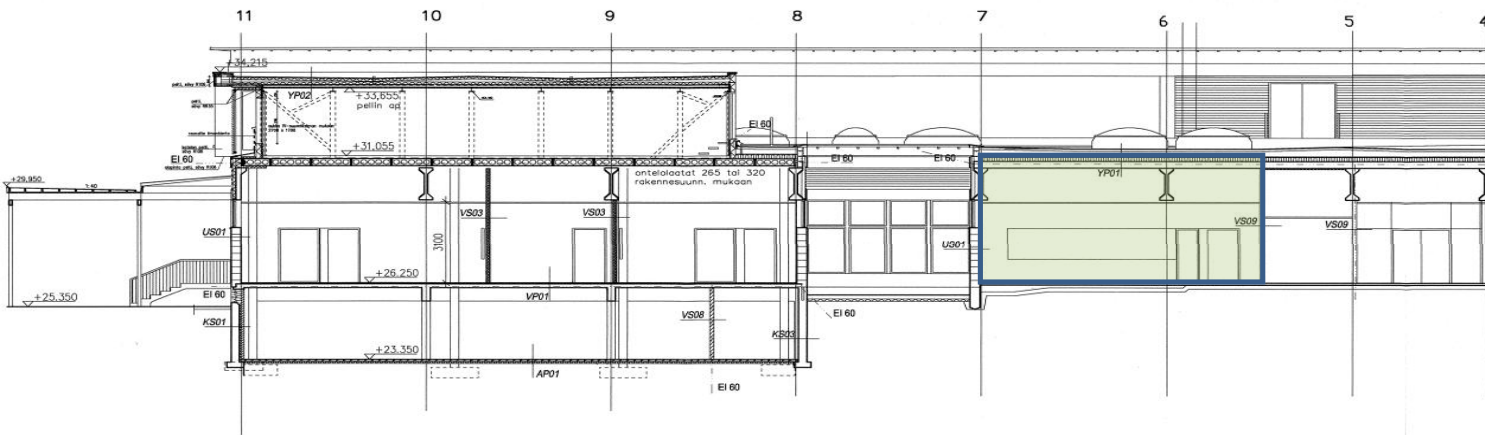
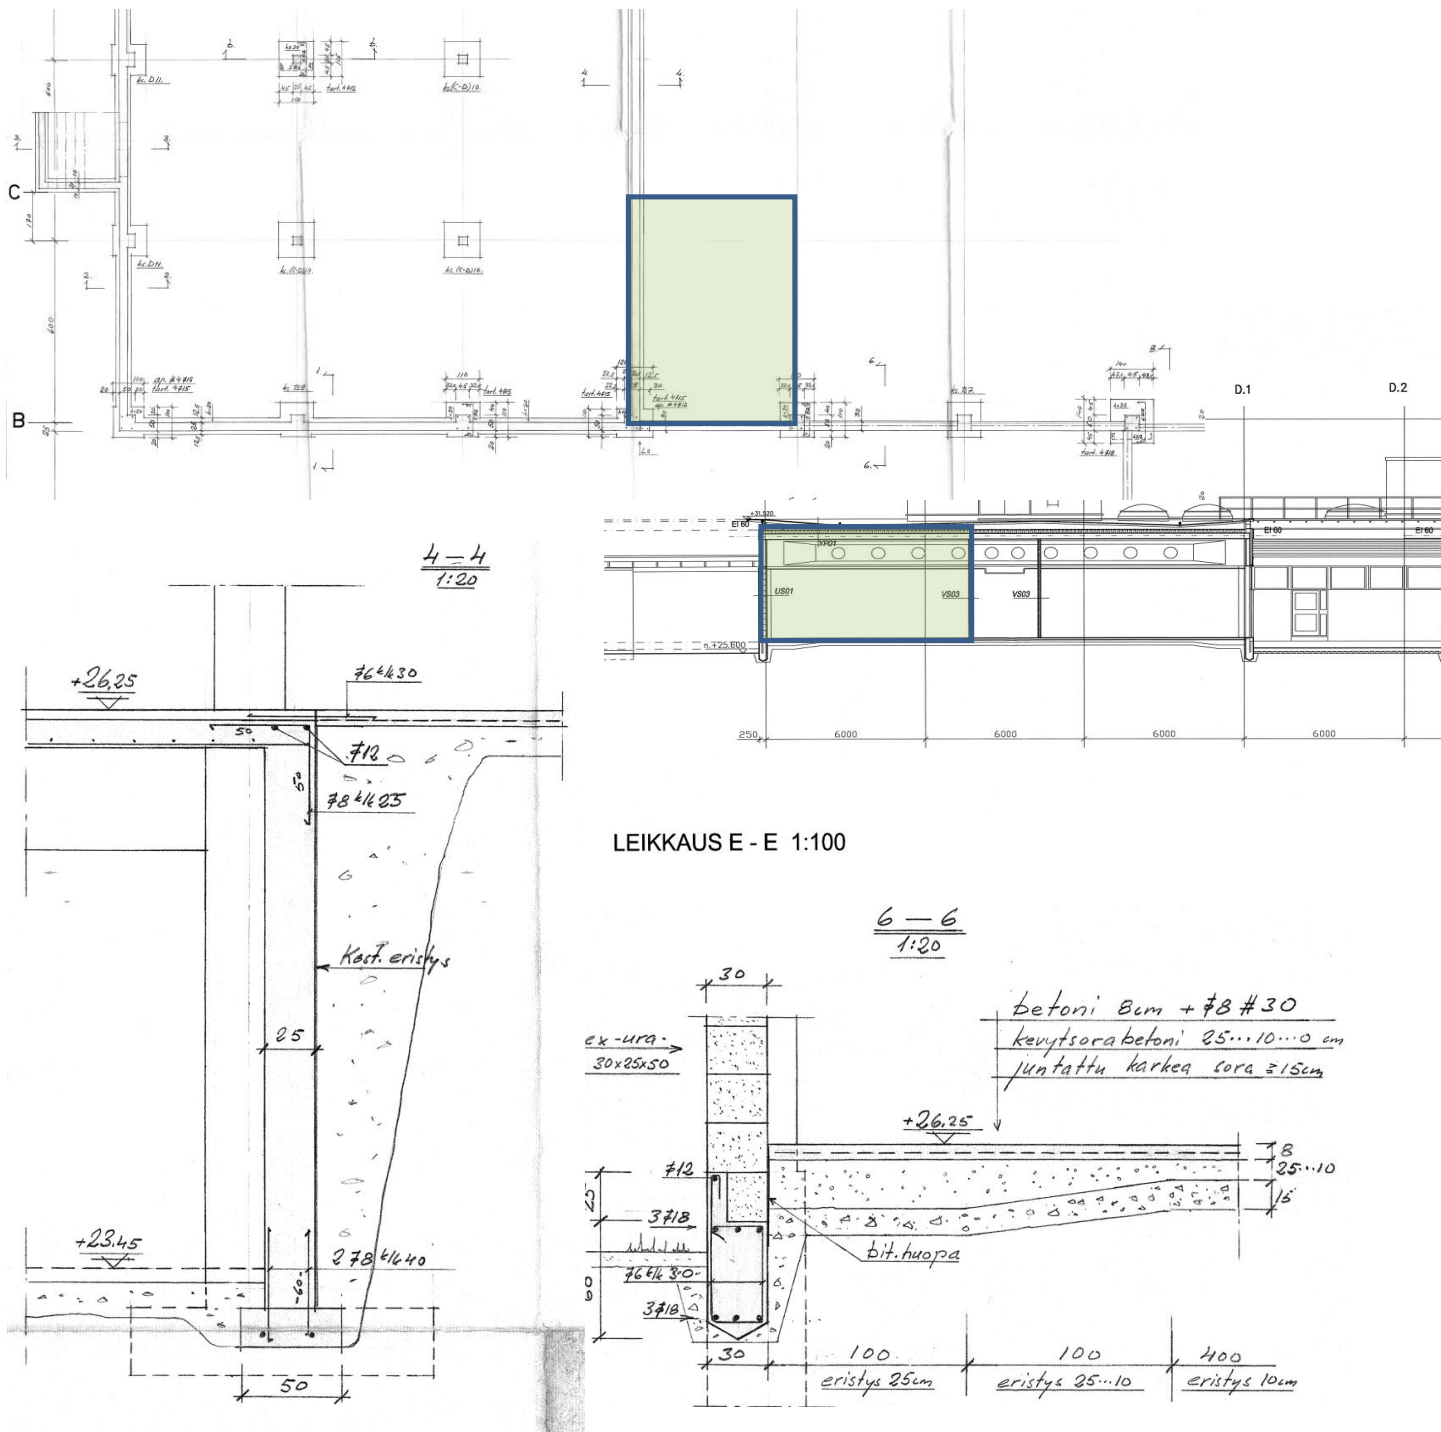
LEIKKAUS C - C 1:100

**Kuvat 8, 9, 10, 11.** Tutkittu tila 1523 on maanvastainen, mutta sen yksi sivu on kellaritilan ulkoseinän päällä. Kellaritilan ja maanvastaisen osan liittymä on esitetty leikkauksessa 4-4. Leikkauksessa ei ole esitetty lämmöneristystä, mutta se lienee leikkauksen 6-6 mukainen? Seinän ulkopintaan on esitetty kosteuseristys. Kosteuseristyksellä ei ole mekaanista suojaa, joten se voi olla täytteessä olevien kivien rikkoma. Täytemaana on voitu käyttää huonosti tiivistyviä, kapilaarisia kaivumaita. Kellarin seinässä ei ole lämmöneristystä, lämmin kellarin voi nostaa liittymässä maaperän lämpötilaa, jolloin maaperän kosteuspitoisuus nousee, kosteus pyrkii tasaantumaan yläpuoliseen sisätilaan, jolloin lisääntynyt höyrynpaine voi vaurioittaa lattiapinnoitteita.

Kellarin jälkeen sokkelirakenne muuttuu leikkauksen 6-6 mukaiseksi. Sokkelissa on 200 mm korkea valesokkeli. Valesokkelin takana on kevytbetoniharkko. Sokkelirakenteen päällä on kevytbetoniharkkoseinä. Lattiassa lämmöneristeenä on kevytsorabetonivalu. Betonivalut ja sisäpuolinen maatyttö on erotettu harkkorakenteesta bitumihuovalla. Tehdyissä tiiveyskokeissa sokkelin liittymässä lattian betoni-laattaa todettiin merkittäviä ilmavuotoja, lattian maatyttö ilman todettiin sekoittuvan sisätiloihin.

- Tilassa 1523 tiivistetään ulkoseinän ja lattian betonilaatan liittymä sekä pilarien liittymät lattian betonilaattaan ilmatiiviiksi. Tilan lattiapinnoite vaihdetaan kosteutta läpäiseväksi.

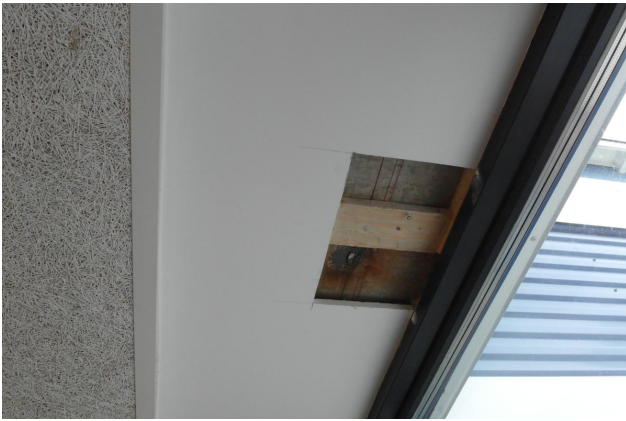
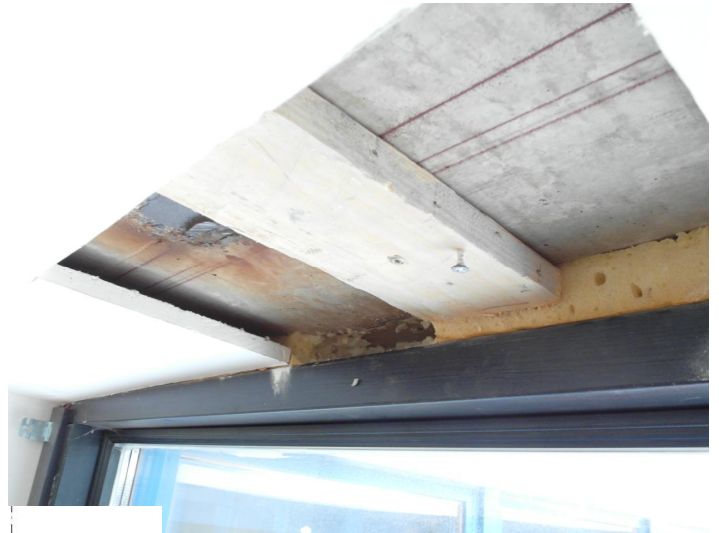
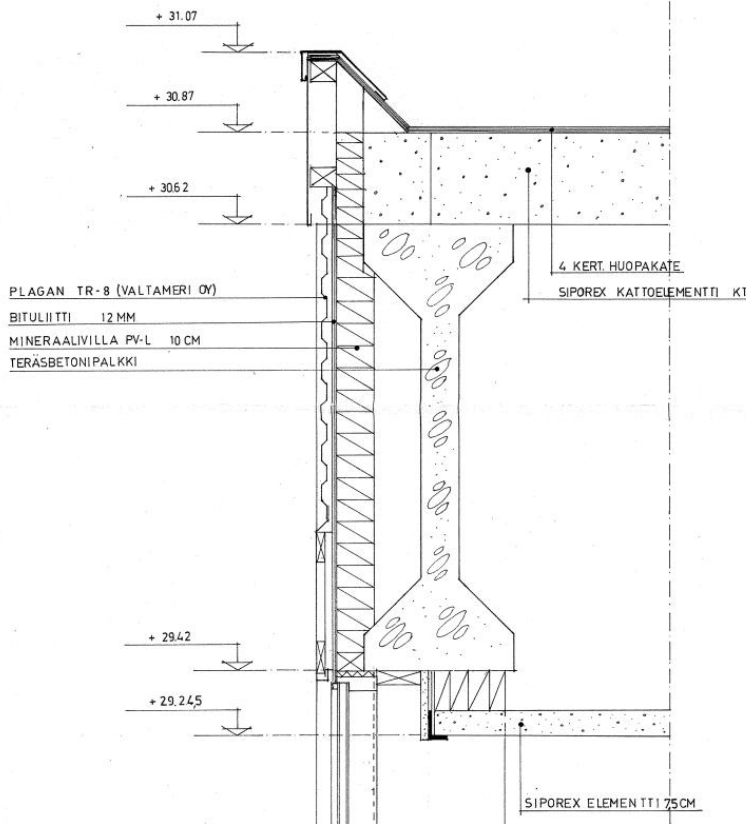
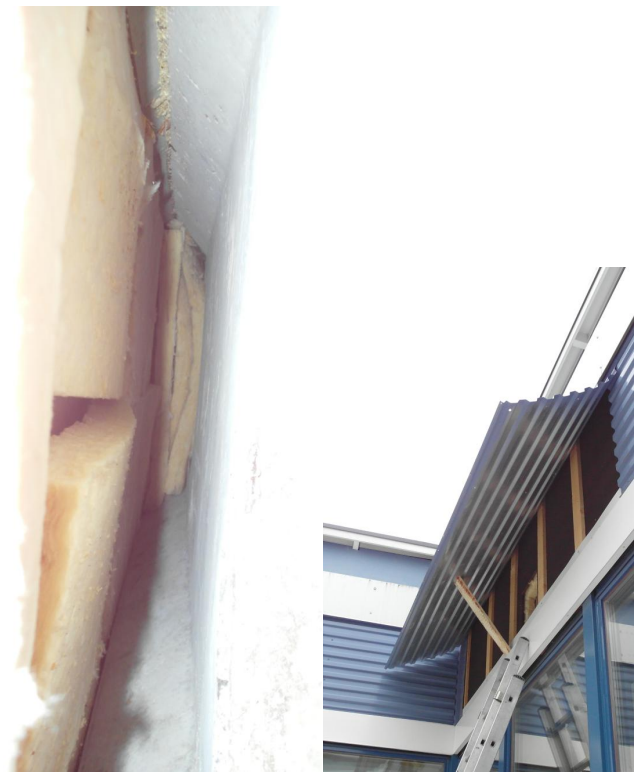
- Tutkituissa tiloissa 1224 ja 1523 ulkoseinän yläosassa sekä seinän että yläpohjan eristetilan ilman sekoittuu merkittävässä määrin sisätiloihin. Hallitsematon ilman sekoittuminen epäpuhtaammista rakenneosista tuo mukanaan epäpuhtauksia sisäilmaan. Luokkatilojen alakattojen yläpuolisissa ilmatiloissa havaittiin selvää mineraalivillamaista hajua. Ilman todettiin voivan kulkea esteettä seinärakenteiden onkaloissa, jolloin eristeilöiden ilma voi kulkeutua myös palkkien päiden alueella olevien epätiiviyden rakenneliitosten kautta alakattojen yläpuolisiin ilmatiloihin.

**Kuvat 12, 13, 14, 15, 16.** Tilan 1224 ulkoseinän yläosan alkuperäisessä leikkauspiirustuksessa palkin ja eristeen väliin on jätetty rako. Ilmeisesti on ajateltu, että betonipalkki toimii höyrynsulkuna? Seinän yläosan rakennetta tutkittiin tekemällä rakenneavauksia luokan 1224 ulkoseinään. Selvisi, että rakennetta on muutettu 2004-2007 peruskorjauksessa. Kuvassa esitetty siporex elementti on korvattu puulastu alakatolla, joka on asennettu hieman ylemmäksi kuin alkuperäinen. Palkin alapinta on koteloitu kipsilevyllä, kotelon ja palkin väliin on jätetty ilmarako. Siporex katon päälle on tehty puurakenteinen korotus lisälämmöneristystä ja katon tuuleutusta varten. Rakenneavauksessa selvisi, että eristeen takana on rako, kuten suunnitelmissa on esitetty. Eriste on asennettu tyhjää vasten, jolloin on syntynyt rakoja eristelevyjen saumakohtiin. Tehdyissä merkkiainekokeissa sekä seinän, että yläpohjan eristetilän ilman todettiin sekoittuvan merkittävässä määrin sisätiloihin palkin ja ikkunarakenteen liitoksissa. Luokkatilojen alakattojen yläpuolisissa ilmatiloissa havaittiin selvää mineraalivillamaista hajua. Eristeilojen ilma voi kulkeutua myös palkkien päiden alueella olevien rakenneliitosten kautta alakattojen yläpuolisiin ilmatiloihin.

- Ulkoseinien päällä olevien betonirakenteiden liittymät ikkunarakenteisiin, plareihin, toisiin palkkeihin ja katon kevytbetonielementteihin tiivistetään ilmatiiviiksi. Ulkoseinän yläosan lämmöneristyksen korjaaminen on suositeltavaa.

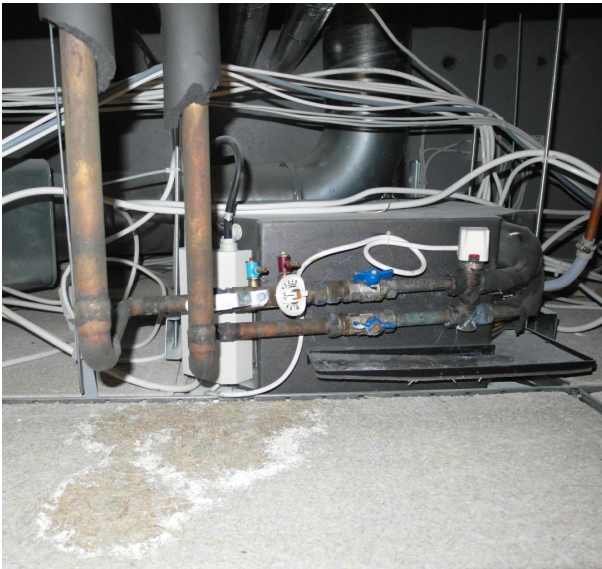
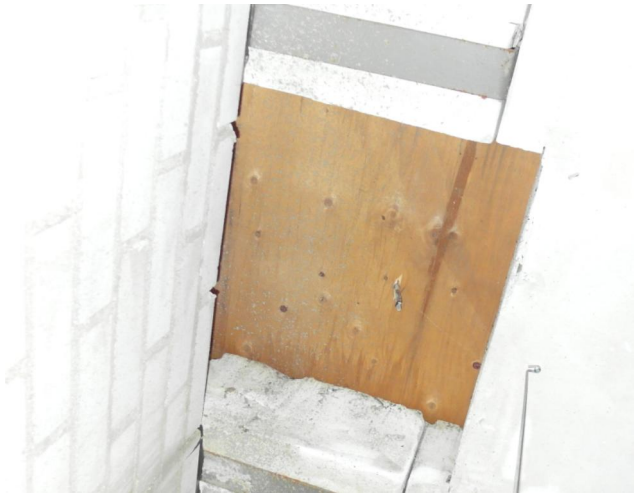
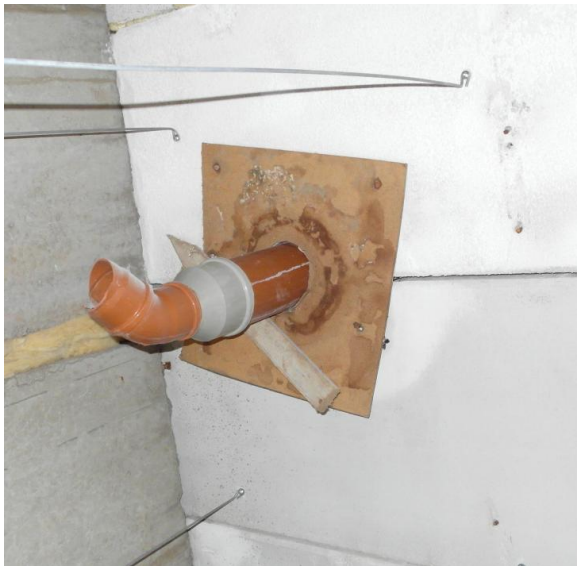
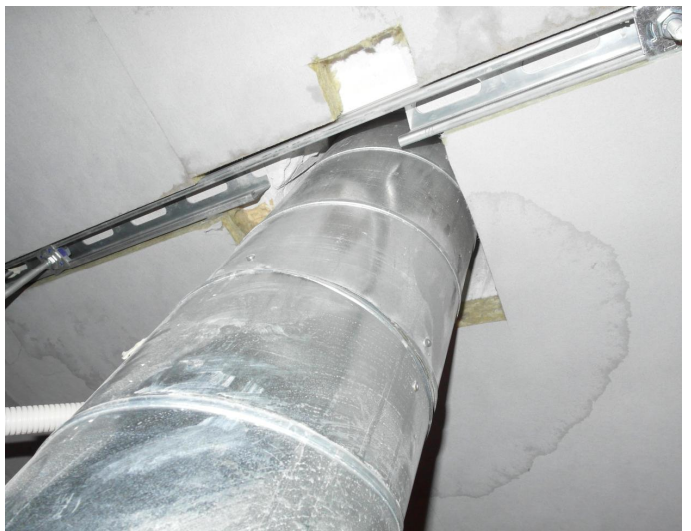
- Käytävätilaa 1100 ja siihen liittyvien tilojen 1136, 1143 ja 1144 yläpohjarakenteissa on ollut vesivuotoja. Tiloja jäähdyttävien puhallinkonvektoreiden putkistoista puuttuu eristettä, joka on aiheuttanut veden tiivistymistä ja rakenteiden kostumista. Myös putkien kallistuksissa on puutteita, ne eivät ohjaa kondenssivesiä riittävässä määrin kondenssivesikaukaloon. Alueella on epämääräisiä sekä tiivistämättömiä läpivientejä, joissa havaittiin ilmavuotoja yläpohjan eristetilasta. Käytävän katon akustiikkalevyissä havaittiin vesivuotojälkiä.

**Kuvat 17, 18, 19, 20, 21.** Käytävätilaa 1100 ja siihen liittyvien tilojen 1136, 1143 ja 1144 yläpohjarakenteiden kuntoa tutkittiin, koska käyttäjän mukaan tiloissa on ollut vesivuotoja. Tiloja jäähdyttävien puhallinkonvektoreiden putkistoista puuttuu eristettä, joka on aiheuttanut veden tiivistymistä ja rakenteiden kostumista. Myös putkien kallistuksissa on puutteita, ne eivät ohjaa kondenssivesiä riittävässä määrin kondenssivesikaukaloon. Alueella on epämääräisiä sekä tiivistämättömiä läpivientejä, joissa havaittiin ilmavuotoja yläpohjan eristetilasta. Käytävän katon akustiikkalevyissä havaittiin vesivuotojälkiä.

- lisätään puhallinkonvektoreiden putkiin puuttuvat lämmöneristeet ja laajennetaan kondenssivesikaukalot siten, että ne ulottuvat myös sulkuventtiileiden alle.

- käytävät 1100 katossa olevat kastuneet akustolevyt uusitaan.

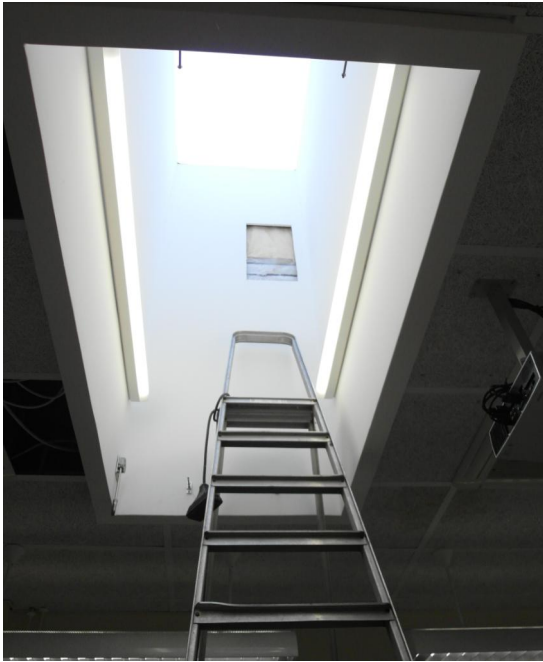
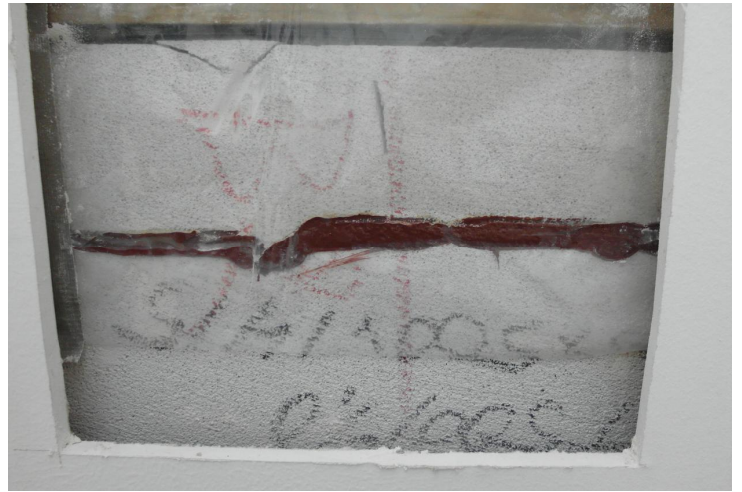
**Kuvat 22, 23.** Kattoikkunoiden kuntoa tutkittiin tiloissa 1136, 1412 ja 1143. Kattoikkunarakenteissa ei havaittu merkittäviä ilmavuotoja sisätiloihin. Kuvassa oikealla näkyy miten kattoikkunarakenteen höyrinsulkumuovi on liimattu kiinni katon kevytbetonielementtiin.

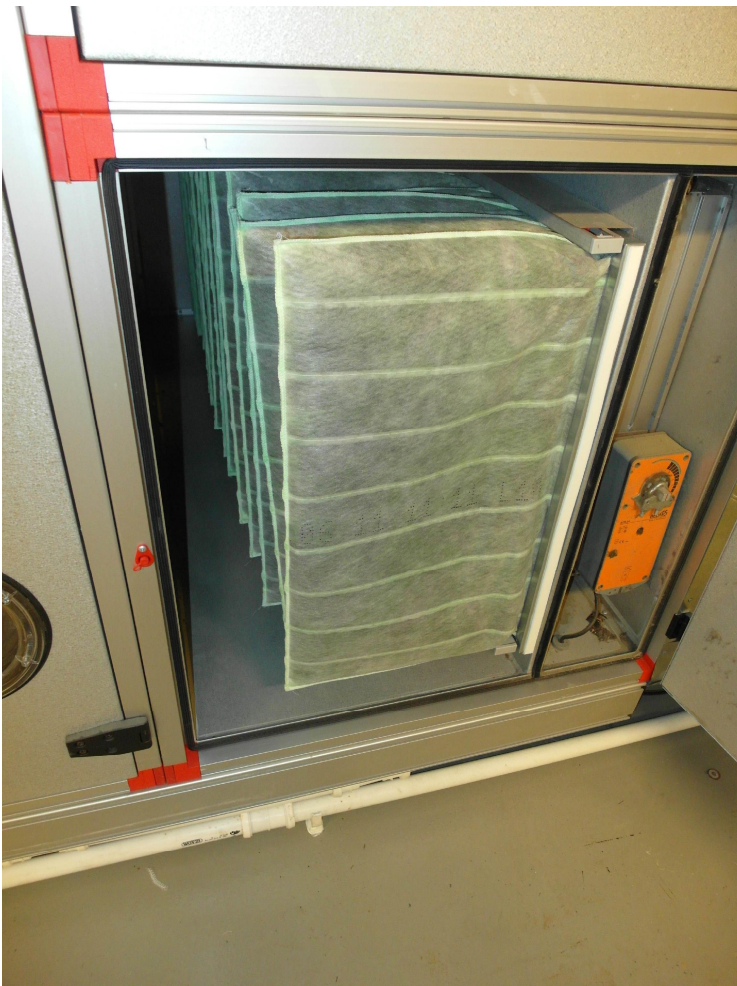
**Kuva 24.** Tuloilmakoneiden TK1 ja TK4 tuloilmasuodattimet olivat puoliksi likaantuneet. Laitteosien sisäpinnat olivat aistinvaraisesti puhtaat.

Kouluisännän mukaan suodattimet on vaihdettu viimeksi vuonna 2010.
