KOSTEUSVAURIOKARTOITUS
Hiekkaharjun urheilukentän huoltorakennus
Urheilutie 15, 01350 VANTAA
ASB-Consult Oy, pvm. 27.5.2011
Laatinut: Asko Karvonen

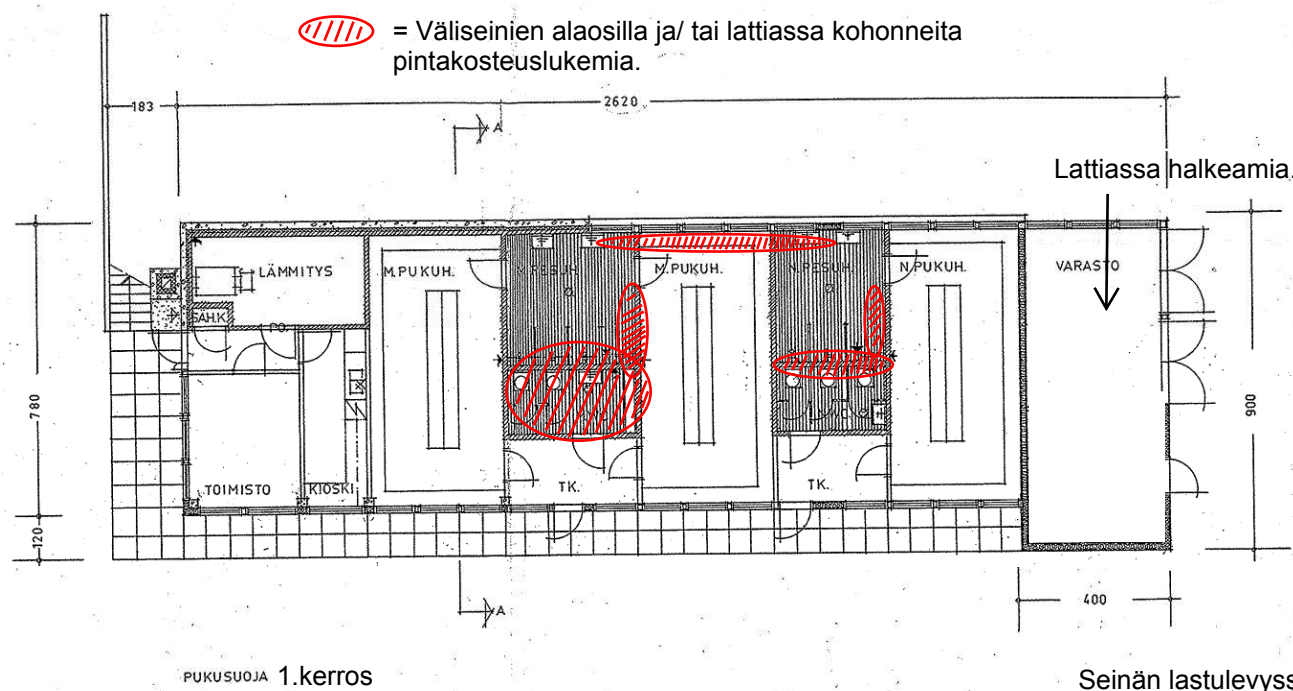
Seinän lastulevyssä kosteuden aiheuttamia jälkiä.
