KUNTOARVIO
HIEKKAHARJUN URHEILUKENTÄN HUOLTORAKENNUS

HIEKKAHARJUN URHEILUKENTÄN HUOLTORAKENNUS

LVIRS- TEKNINEN KUNTOARVIO

Kuntoarvion ajankohta: 27.01.2010 – 26.04.2010
Raportin päiväys: 05.05.2010
Tilaaajan yhteyshenkilö: Mikko Krohn, Vantaan kaupunki, (09) 839 22377

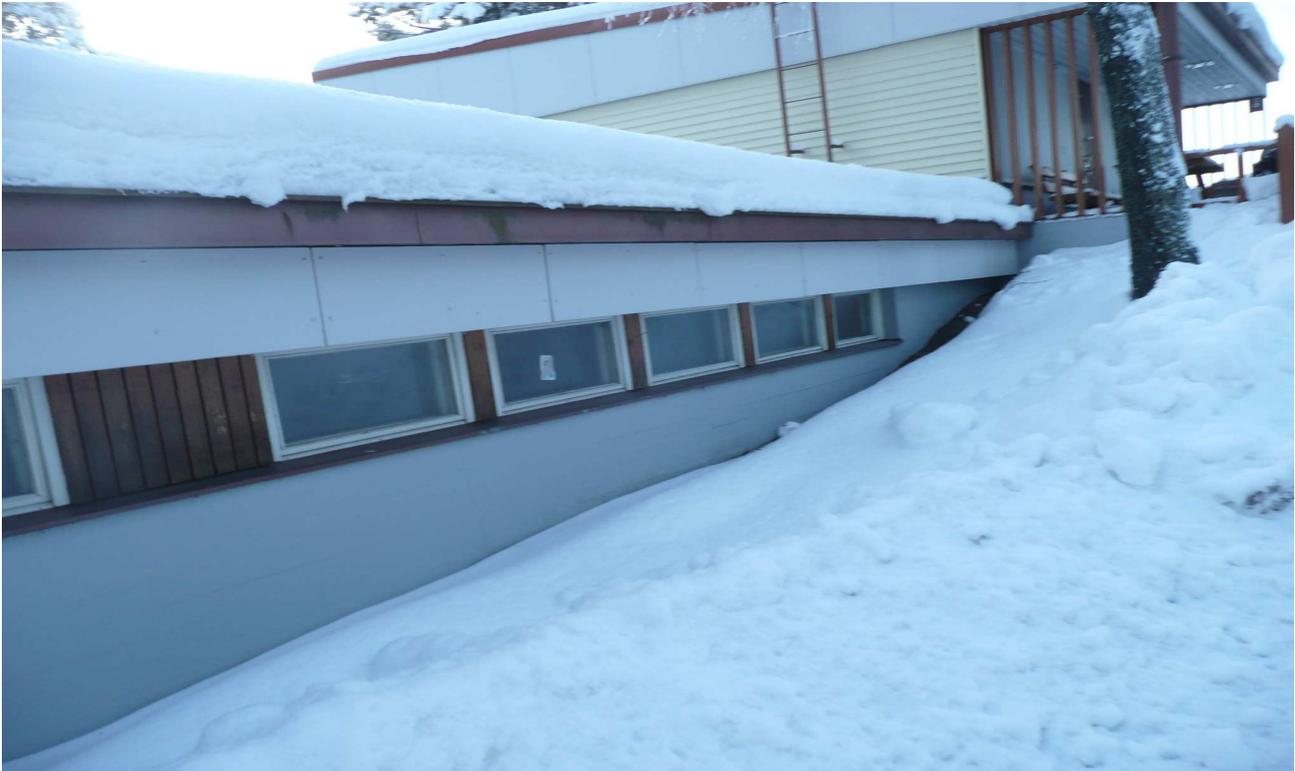
Sokkelit ovat betonirakenteisia lautamuottikuvioisia maalattuja sokkeleita. Sokkelit ovat suhteellisen hyvässä kunnossa (**RAK- kuva 1**). Sokkeleiden huoltomaalaus tulisi suorittaa tarkastelujakson loppupuolella.

RAK-kuva 1. Sokkelit ovat suhteellisen hyvässä kunnossa.

Sokkeleiden huoltomaalaus. Toimenpiteet tulee suorittaa vuonna 2016.

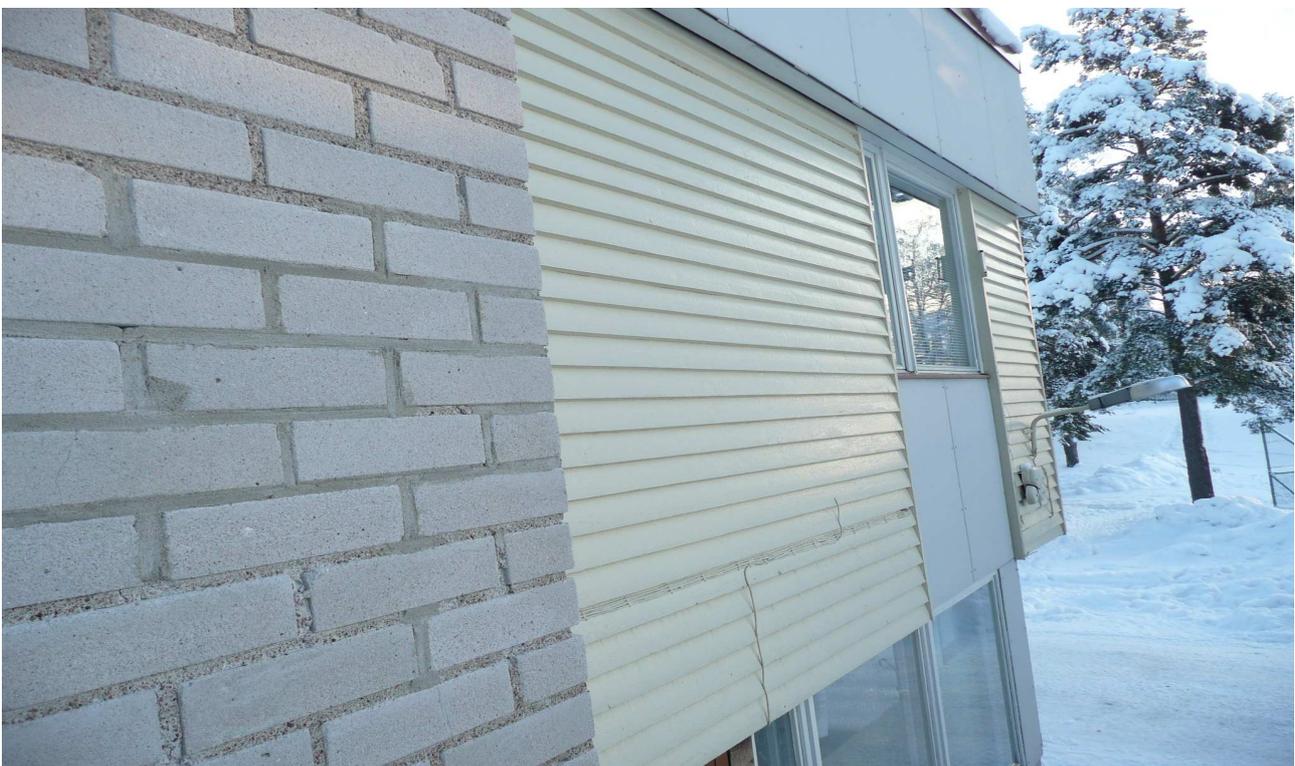
Kalkkihiekkatiilestä muuratussa julkisivussa todettiin laastisaumoissa rapautumaa (**RAK-kuva 2**). Tiilijulkisivun rapautuneiden saumojen puhdistukset ja uusintasaumaus tulisi suorittaa tarkastelujakson alkupuolella.

RAK-kuva 2. Kalkkihiekkatiilestä muuratussa julkisivussa todettiin laastisaumoissa rapautumaa.

Tiilijulkisivun rapautuneiden saumojen puhdistukset ja uusintasaumaus. Toimenpiteet tulee suorittaa vuonna 2013.

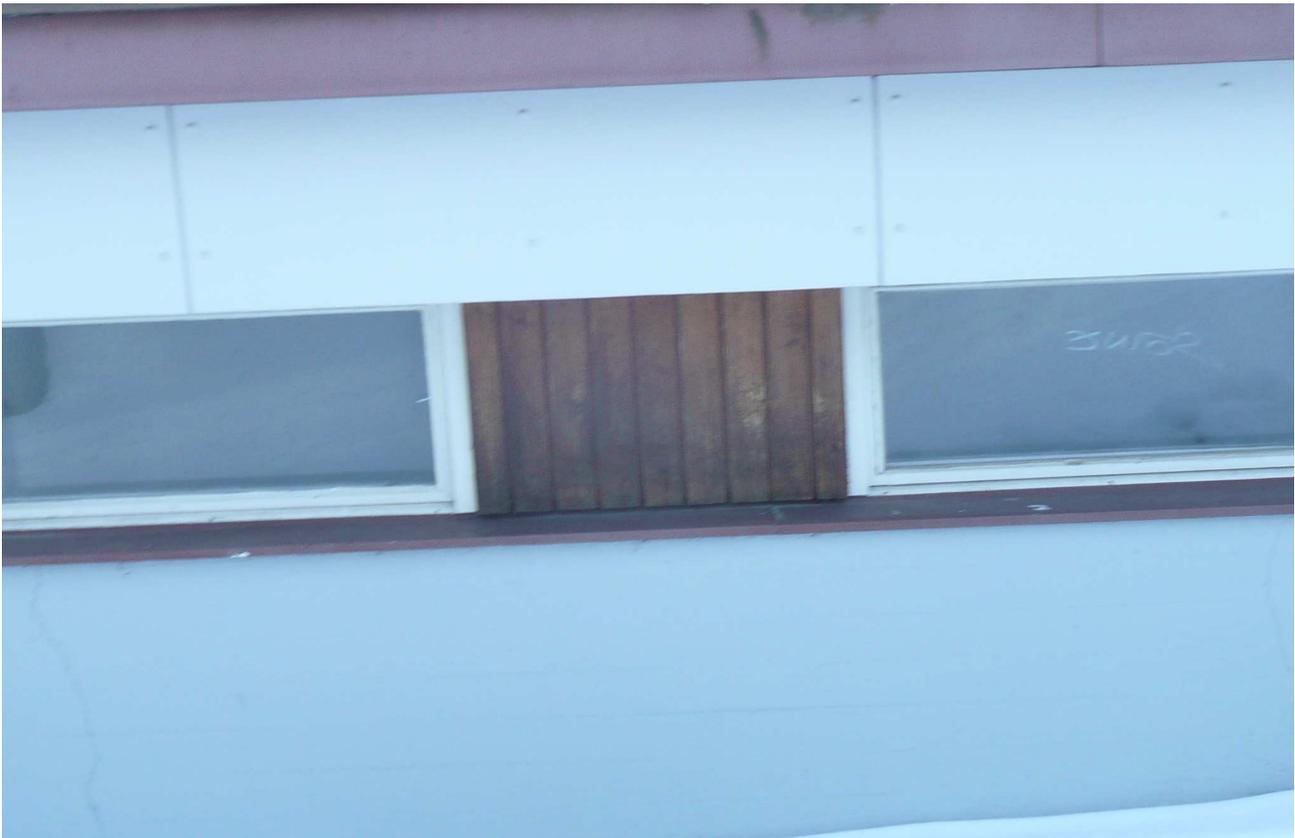
Puuikkunoiden välisissä paneeliverhouksissa esiintyy pinnan kulumia (**RAK-kuva 3**). Ikkunoiden välisen paneloinnin maalaus tulisi suorittaa tarkastelujakson alkupuolella.

RAK-kuva 3. Puuikkunoiden välisissä paneeliverhouksissa esiintyy pinnan kulumia.

Ikkunoiden välisen paneloinnin maalaus. Toimenpiteet tulee suorittaa vuonna 2011.

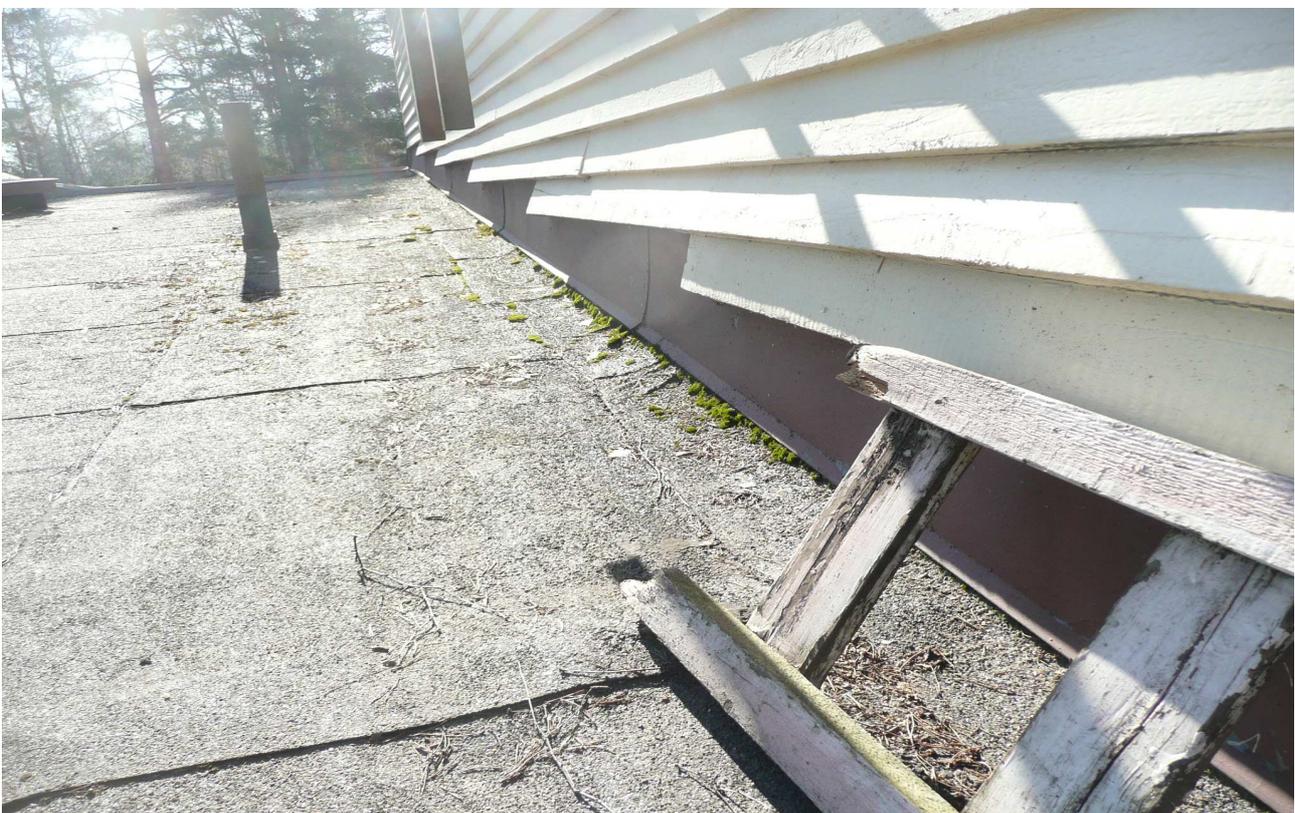
RAK-kuva 4. Yleiskuva vesikatolta.

Vesikatolla on paikoitellen sammalkasvua (**RAK-kuva 4**). Muuten vesikate on tyydyttävässä kunnossa. Sammalkasvuston poisto tulisi suorittaa tarkastelujakson alkupuolella.

Sammaleiden poisto vesikatolta. Toimenpide tulee suorittaa vuonna 2010.

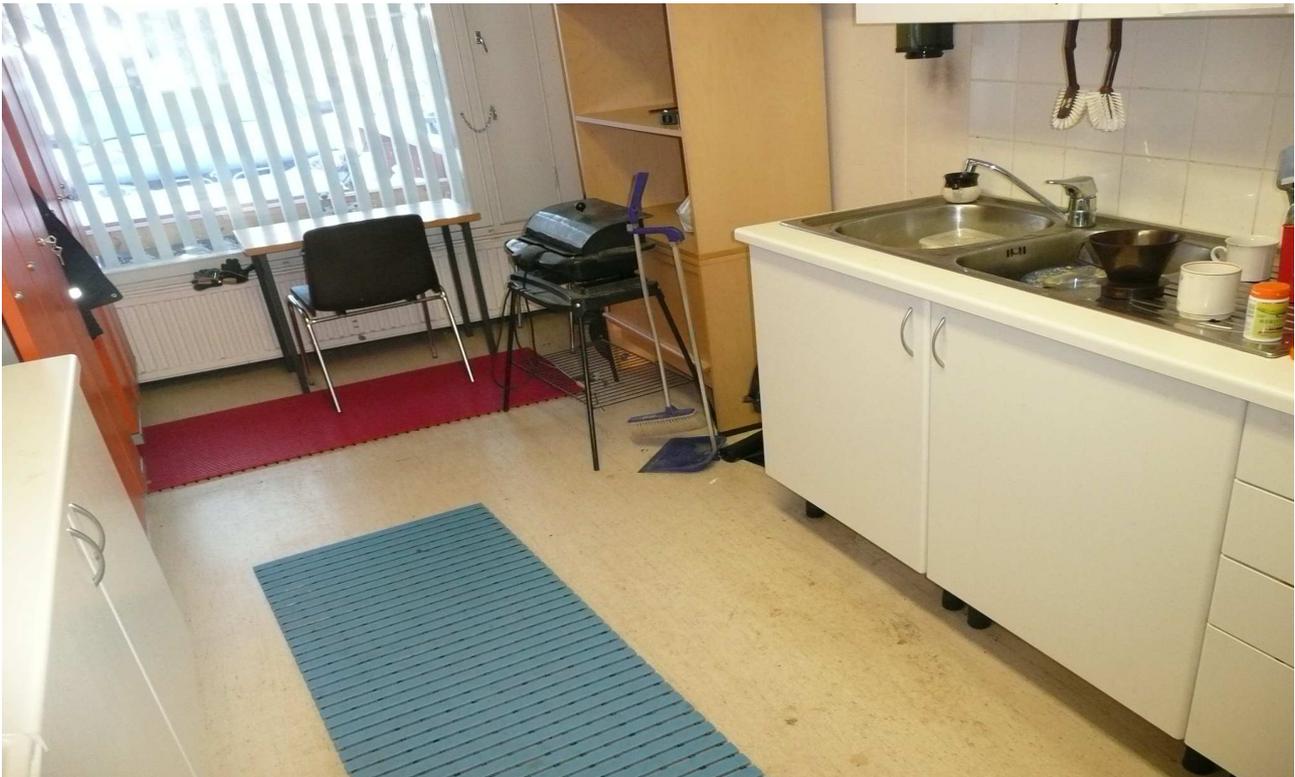
- Tila on melko hyvässä kunnossa.
- Keittiön kaapit ovat hyvässä kunnossa (RAK- kuva 5).

RAK-kuva 5. Keittiön kaapit ovat hyvässä kunnossa.

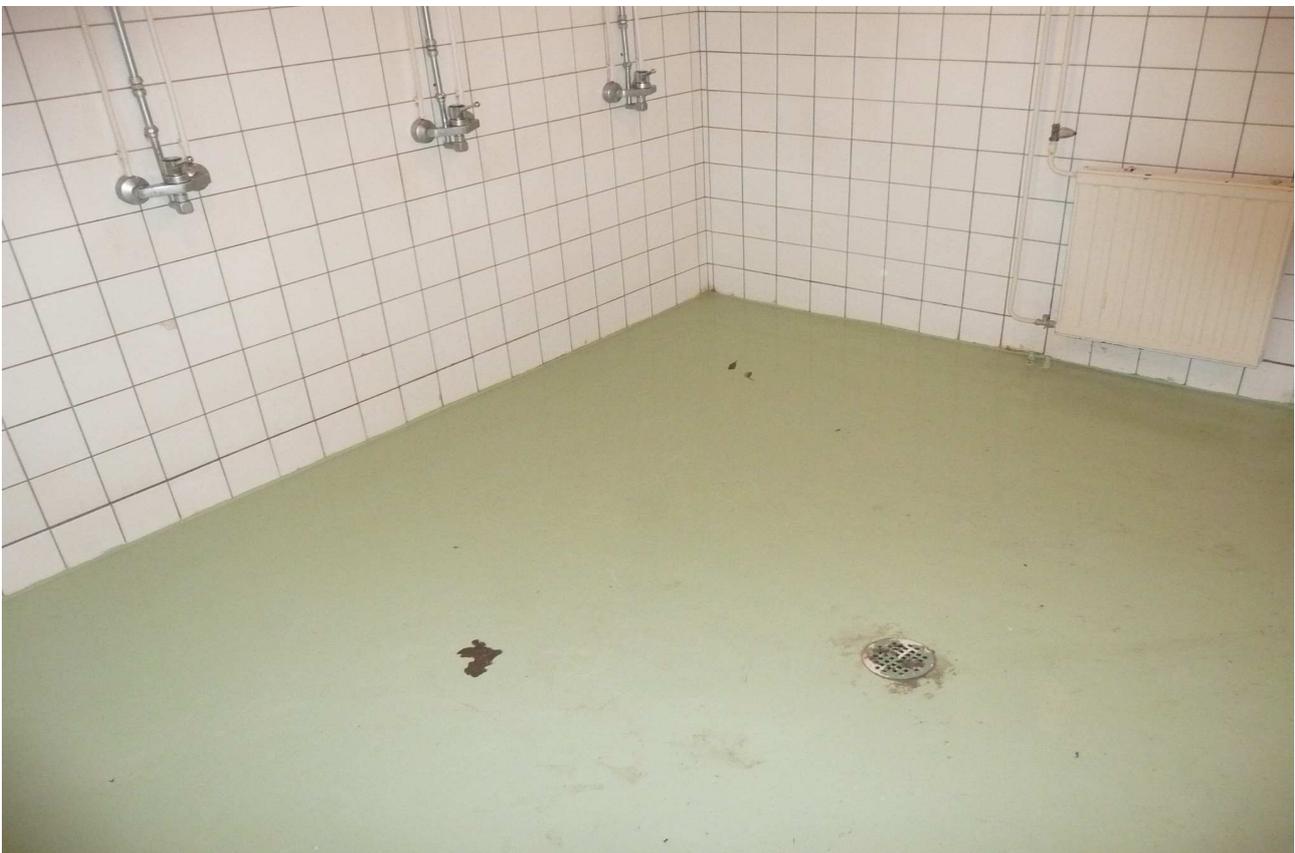
- Tilat ovat korkeintaan välttävässä kunnossa.
- Pesutilojen lattian pinta irtoilee (RAK- kuva 6 ja 7)
- Wc- tilojen jakoseinät ovat surkeassa kunnossa (RAK- kuva 7)

RAK-kuva 6. Pesutilojen lattian pinta irtoilee.

Puku- ja pesutilojen pintaremontti. Toimenpide tulee suorittaa vuonna 2011.

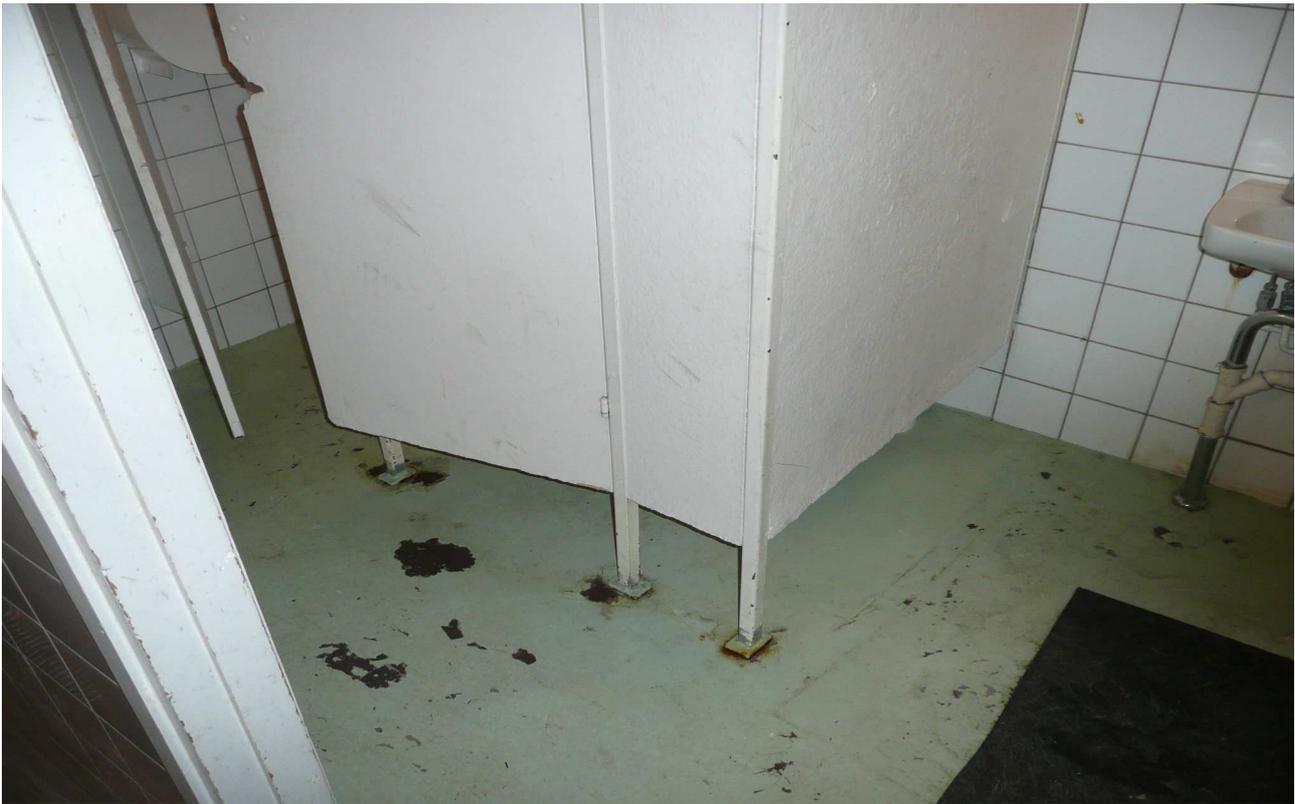
RAK-kuva 7. WC- tilojen jakoseinät ovat surkeassa kunnossa.

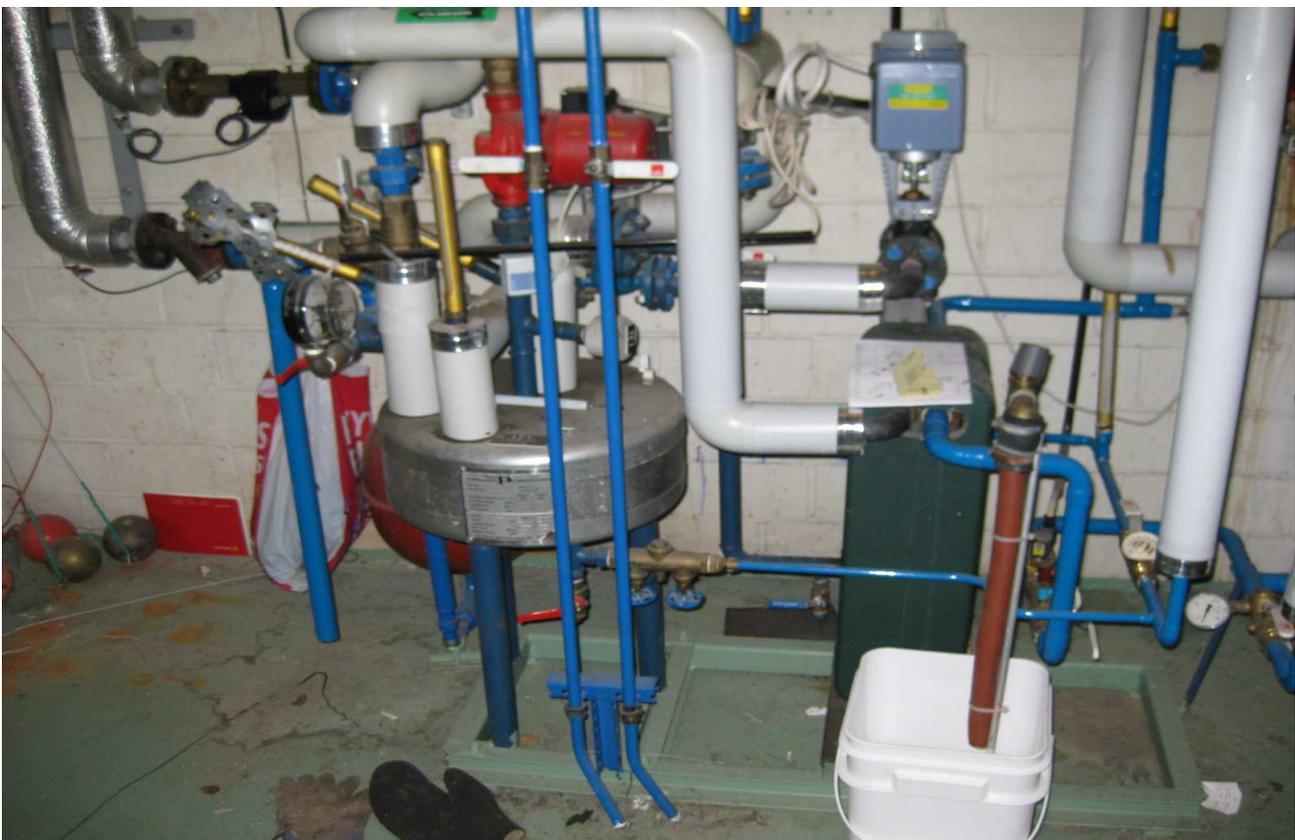
LVI-kuva 1. Yleiskuva lämmönjakohuoneesta.

Lämmönsiirtimet sijaitsevat lämmönjakohuoneessa, joka on kellarikerroksessa rakennuksen päädyssä (LVI-kuva 1). Siirripaketissa on lämpöjohtoverkoston lämmönsiirrin (Parca RD12, v. 1984) ja lämpimän käyttöveden siirrin (Cetetherm CP 617-60-2V, uusittu 2000 luvulla). Lisäksi järjestelmässä on AWE Enbon AB:n valmistama käyttöveden varaajasäiliö. Säilön tilavuus on 400 litraa ja valmistettu vuonna 1985 (LVI-kuva 2). Siirtimien putkiliitoksissa on vuotojälkiä (LVI-kuva 3). Siirtimien putkiliitokset on syytä tarkastaa ja mahdollisesti korjata tarkastelujakson alkupuolella.

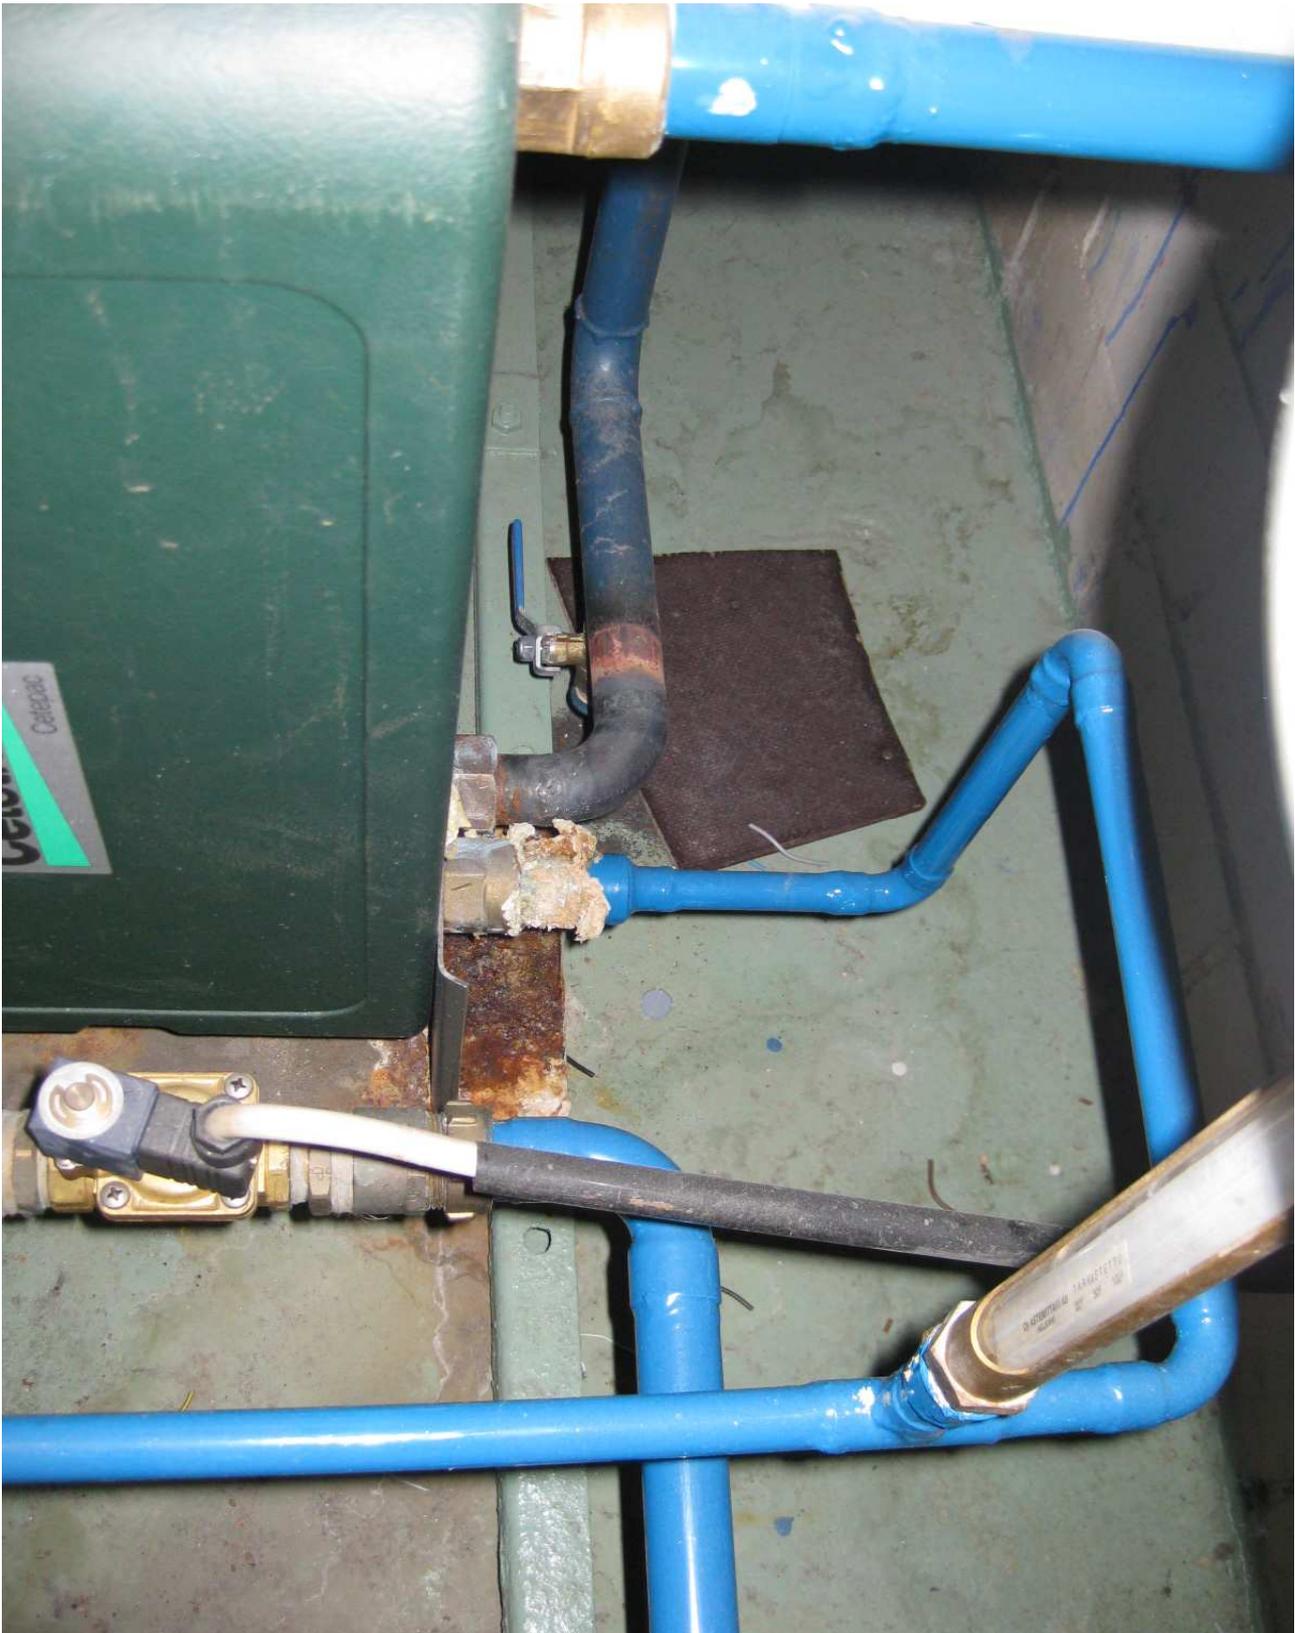
LVI-kuva 3. Yleiskuva lämmönsiirtimen vuotavasta putkiliitoksesta.

Siirtimien vuotavat putkiliitokset on syytä tarkastaa ja mahdollisesti korjata tarkastelujakson alkupuolella.

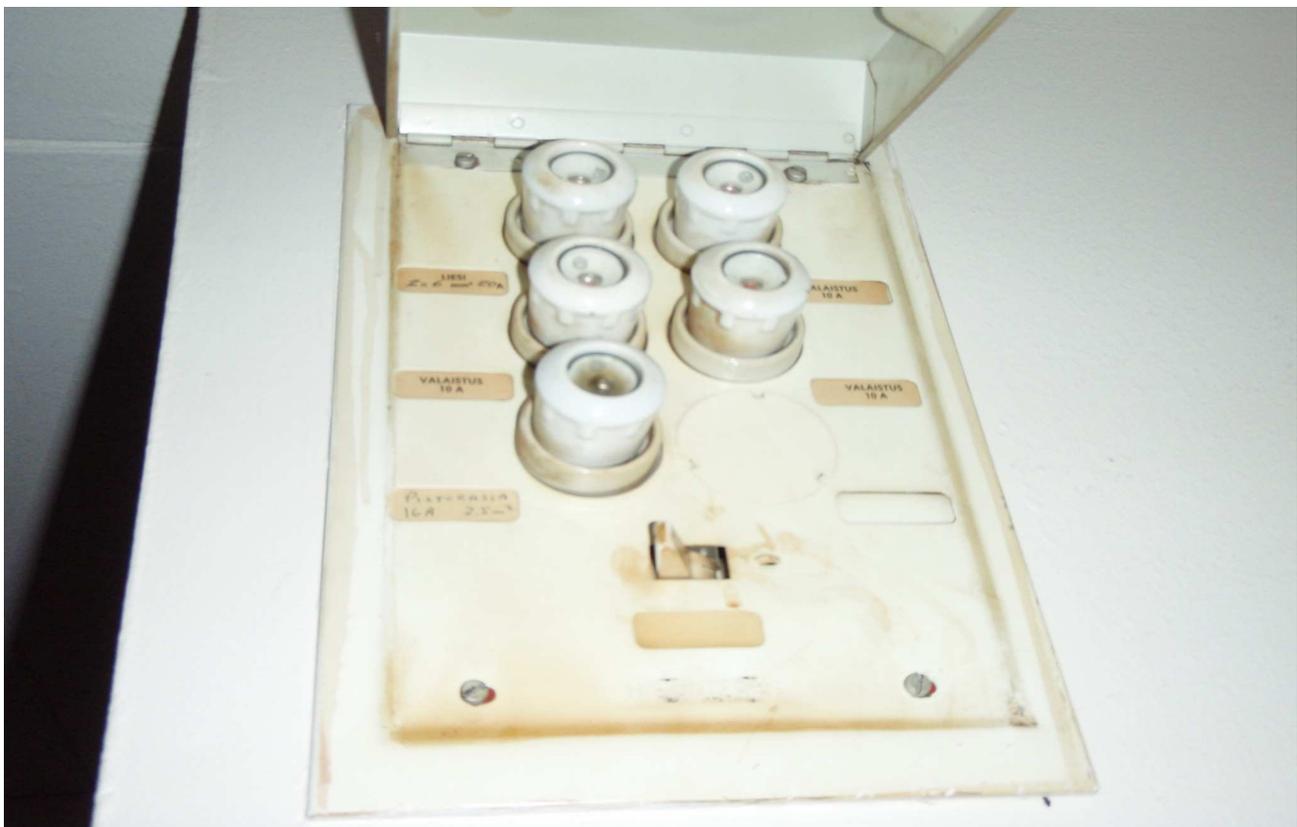
S-kuva 4. 1 kerroksen keskus.

1- kerrosta palveleva keskus on asennettu eteisen seinään (**S- kuva 4**).
