Lämpökuvausraportti

Hiekkaharjun urheilukentän huoltorakennus

Kohde: Hiekkaharjun urheilukentän huoltorakennus

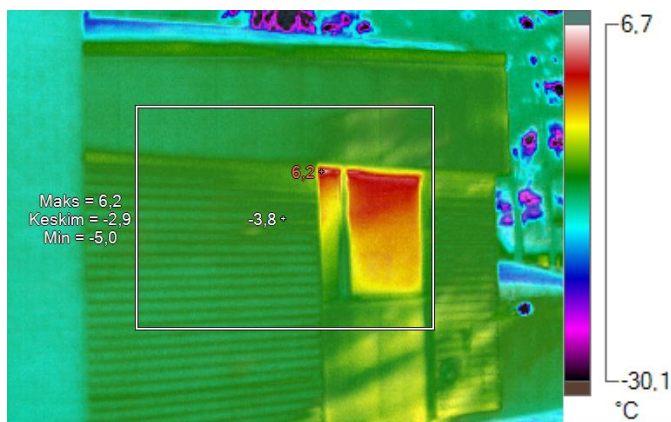
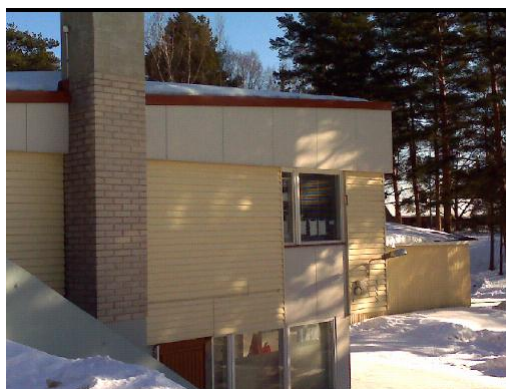
Kuvauskohde: Huoltorakennus

Kommentit: Kaksinkertaisten ikkunoiden yläreunassa lämpövuotoa. Sisäpuolen kuvauksissa ei havaittu vakavia ilmavuotoja. Yläpohjan eristeet näyttäisivät olevat kunnossa. Ulko-kuvauksissa ei ole näkyvissä lämpövuotoja.

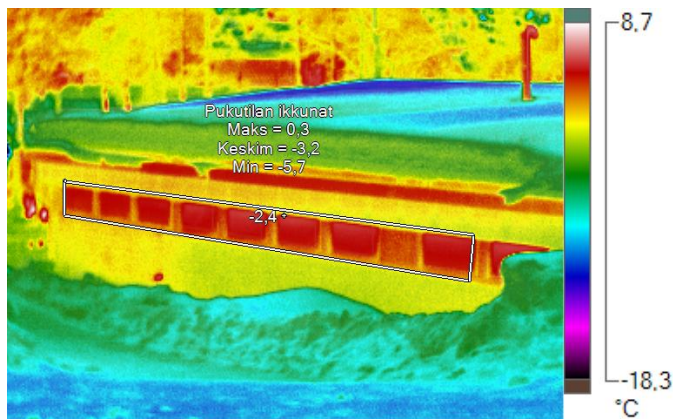
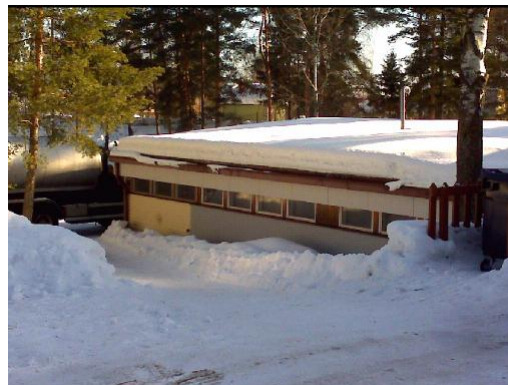
Kuvauskohde: Pukuhuoneet

Kommentit: Pukuhuoneiden ikkunoissa ei ole lämpövuotoja. Myöskään sisäpuolelta kuvattaessa ei havaittu vuotoja. Ulkokuvaus tehtiin koska rakennuksessa painovoimainen ilmanvaihto.
