## IV-kuntotutkimus

Hiekkaharjun nuorisotila

Leinikkitie 36  
01350 VANTAA

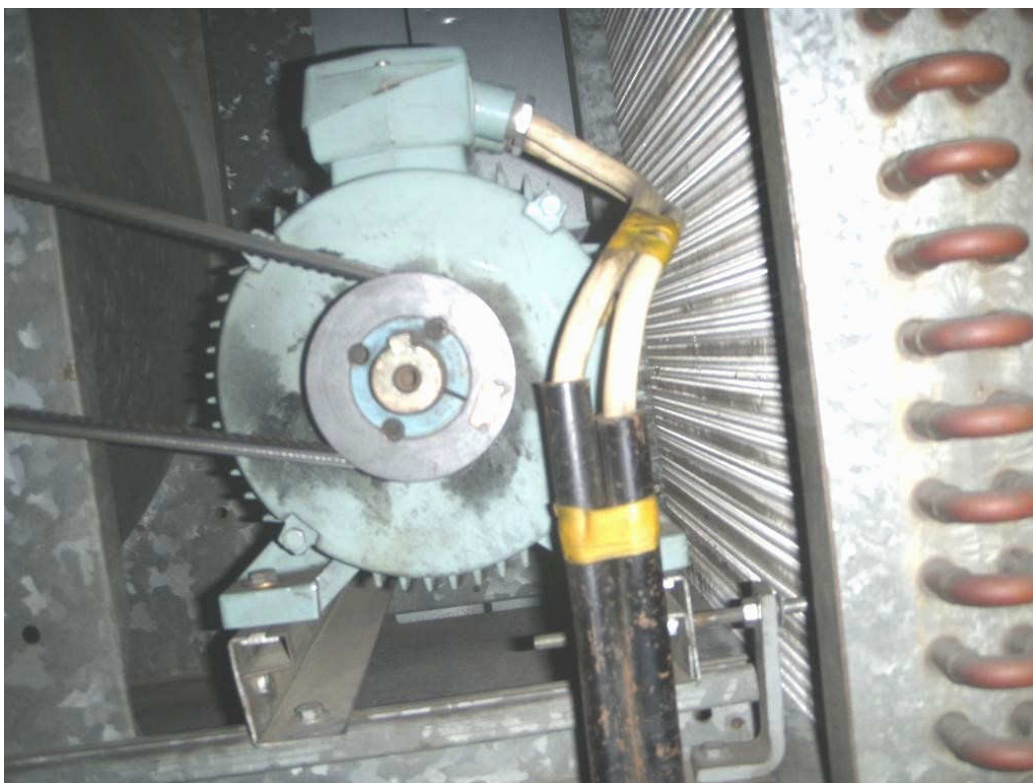
**Tuloilmakone TK1** kiilapyörähihnat ja hihnat on kulunut, kuluneet hihnapyörät ääntävät ja heikentävät koneen tehoa (**kuva 1**).

Koneen tämänhetkinen ilmamääräpoikkeama on **34 %**, D2 Suomen rakentamismääräyskokoelman mukaan suurin sallittu konekohtainen ilmamääräpoikkeama saa olla enintään **± 10%**

**KUVA 1.** Tuloilmakone TK1 hihnapyörät ja hihnat kuluneet. Kuluneet hihnapyörät ääntävät ja heikentävät koneen tehoa.

TK1 ja PK1. Kiilahihnapyörien ja hihnojen vaihto. ( katso myös kohta, s.7 **väliaikaratkaisuksi** kannattaisiko hihnapyörien avulla samalla yrittää nostaa koneen tehoja.)

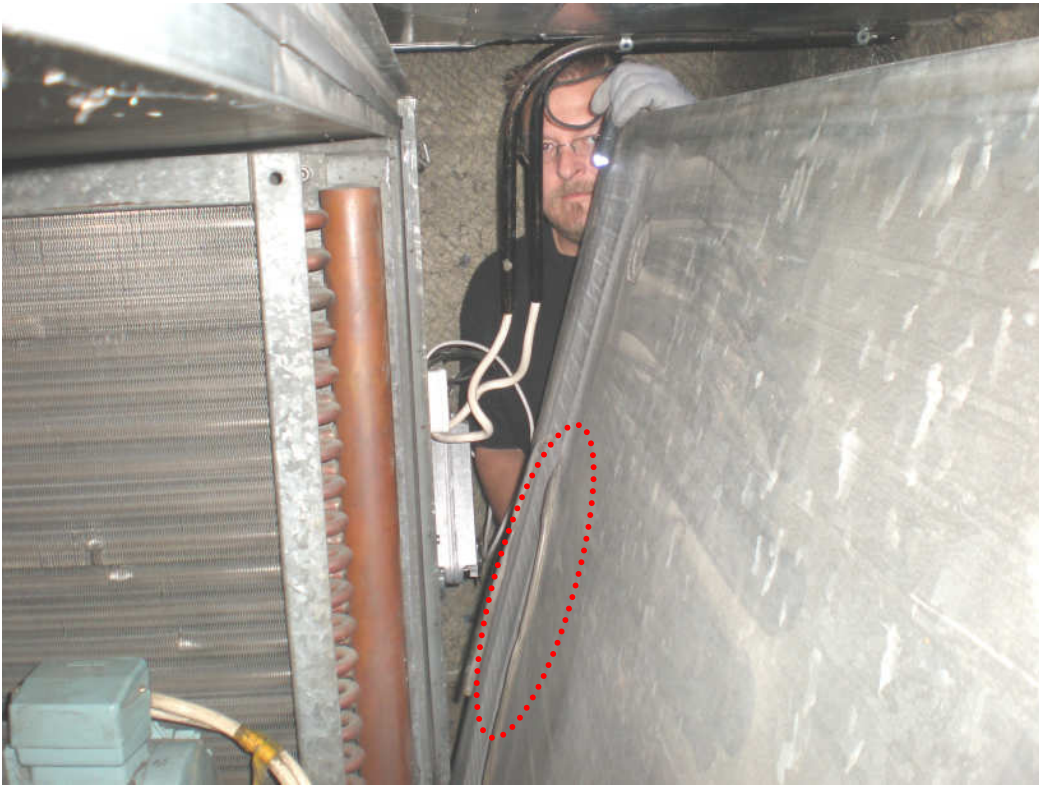
Paine-ero mittari ei toimi, letkut ovat rutussa. (**kuva 2**). Paine-ero mittari on asennettu huoltoa / suodattimienvaihtoa ajatellen todella huonoon paikkaan, paine-ero letkuja on hankala pujottaa oikeille paikoille koska letkut sijaitsevat kiinni itse huoltoluukussa.

**KUVA 2.** Paine-ero letkuja on vaikea pujottaa oikeille paikoille, koska letkut sijaitsevat kiinni huoltoluukussa.

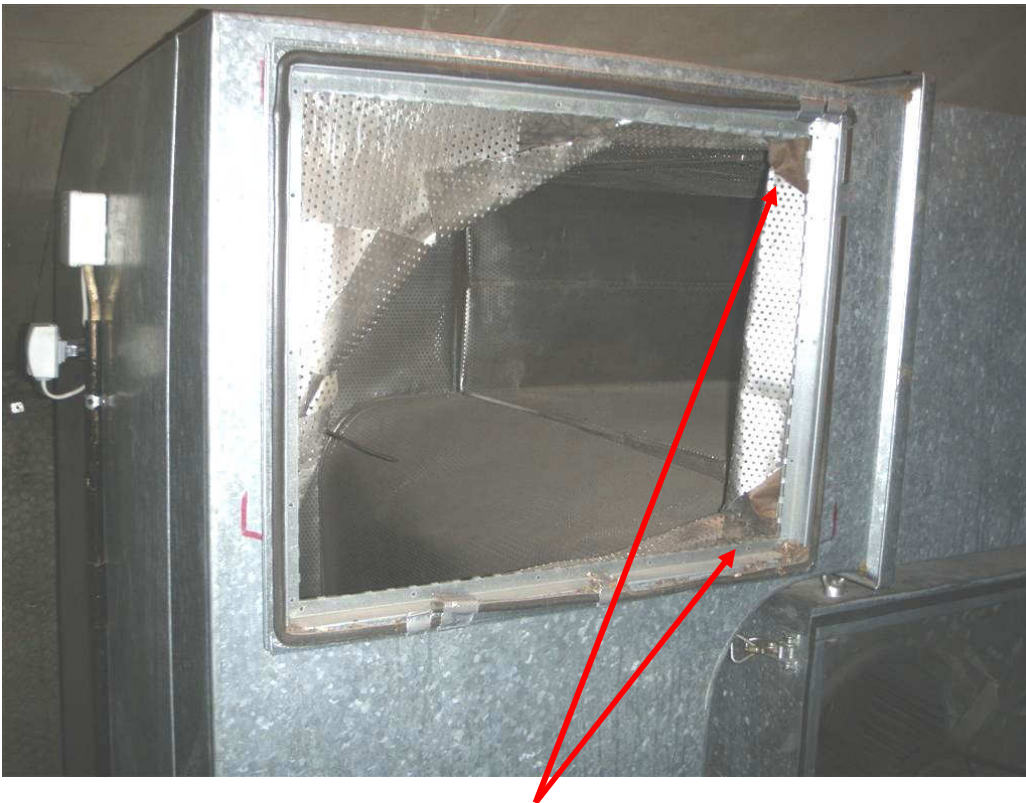
Konehuoneessa ja koneelle tulevissa vaakakanavissa on kanavamuuostöitä tehty hieman heikkolaatuisesti, eristeilloja on paljaana (**kuva 3**).

**KUVA 3.** PK1 poistoilmakoneelle tulevassa vaakakanavassa hieman paljaita villapintoja. ( poistoilma ei mene kiertoön)

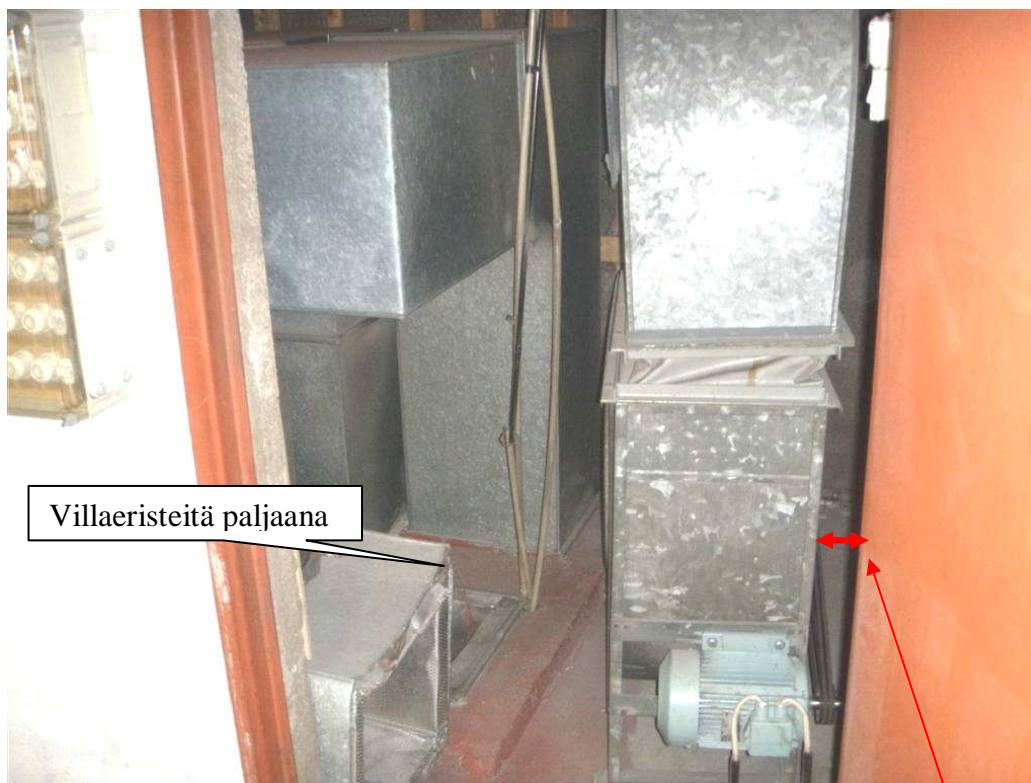
PK1 konehuoneen huoltotilat ovat todella ahtaat (**kuva 4**), sekä konehuoneeseen johtavia sähkötyö muutostöiden johdotuksien läpivientejä ei ole tiivistetty. Kone imee poistoilmaa läpivienneistä (**kuva 5**), konehuone on suunniteltu ääni ja paloeristetyksi (**ilmanvaihtopiirustus, konehuone arkistokappale 4 65007 /3/ 003**).

**KUVA 4.** PK1 konehuoneen huoltotilat ovat huonot, hihnoja / hihnapyöriä vaihdettaessa tai puhaltimen siipiä puhdistaessa.

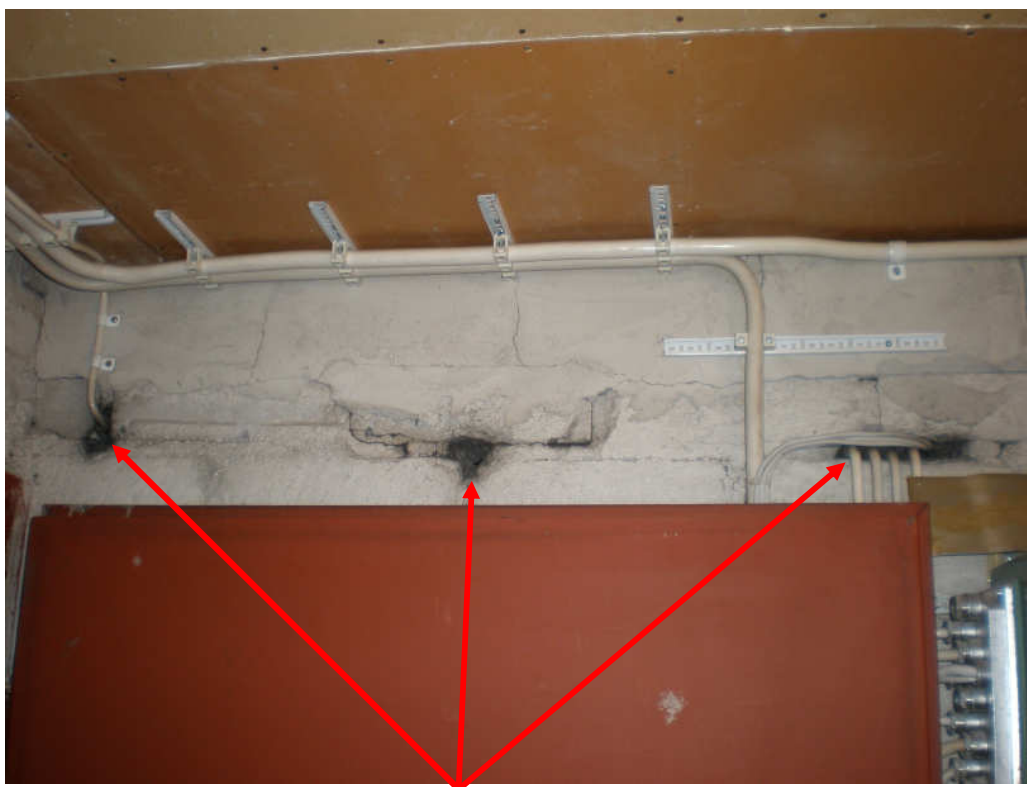
**KUVA 5.** PK1 Konehuoneeseen johtavia sähkötyö muutostöiden johdotuksien läpivientejä ei ole tiivistetty. (konehuone on suunniteltu ääni ja paloeristetyksi)

PK1 Konehuoneeseen johtavia tehtyjä sähkötyö muutostöiden johdotuksien läpivientien tiivistys (kuva 5).

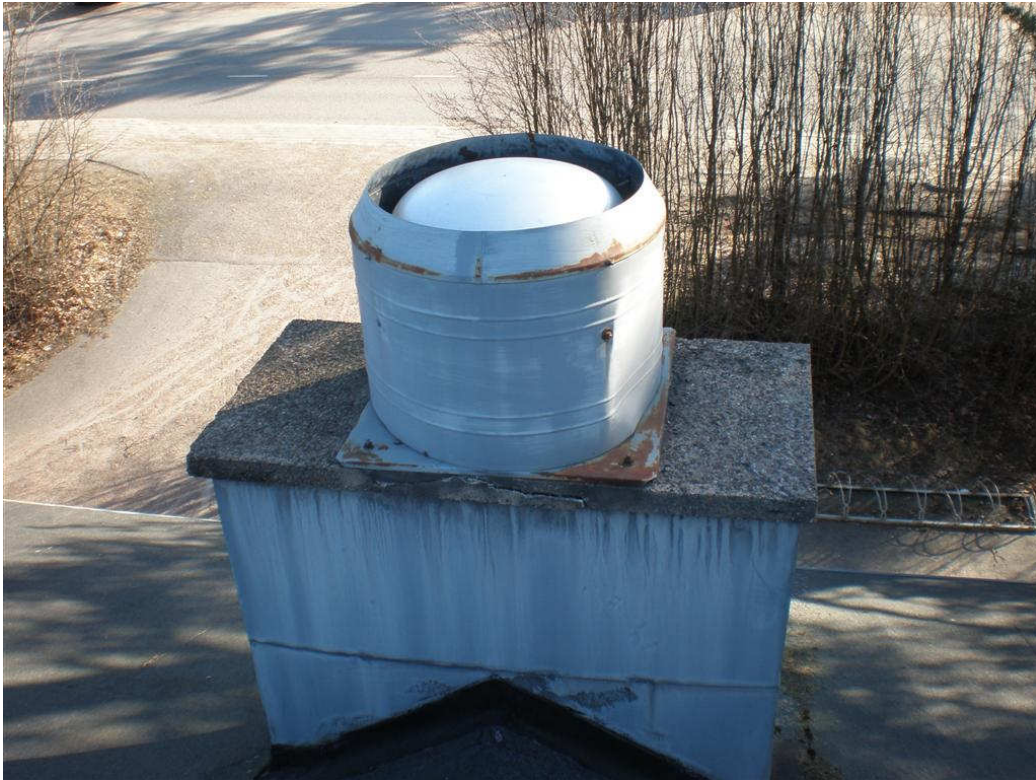
**PF2. Huippuimuri** (**kuva 6**) Huippuimuri on vanha ja turvakytkin puuttuu, huippuimurin siivekkeisiin ei nähnyt että johtuuko koneen alitehoisuus siipien likaisuudesta, vai onko kone muuten vain alitehoinen.

Koneen tämänhetkinen ilmamääräpoikkeama on **57 %**, D2 Suomen rakentamismääräyskokoelman mukaan suurin sallittu konekohtainen ilmamääräpoikkeama saa olla enintään **± 10%**

**KUVA 6.** PF2. Huippumuri, turvakytkin puuttuu.

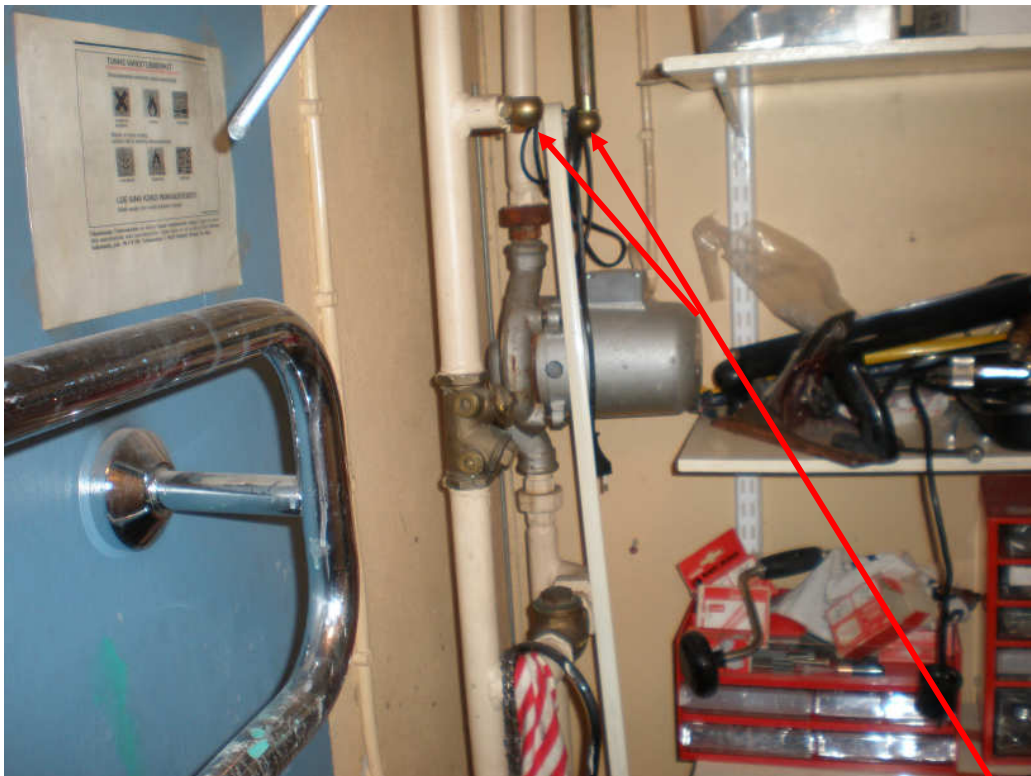
**Tuloilmakone TK2** Lämmityspattereiden menovesi / paluuvesi elohopeamittareista toinen puuttui asettimestaan ja toinen oli rikki (**kuva 7**).

**KUVA 7.** TK2 lämmityspatterin menovesi / paluuvesi elohopeamittareista toinen puuttui asettimestaan ja toinen oli rikki

TK2 lämmityspatterin menovesi / paluuvesi elohopeamittarit uusitaan ja koneille tehdään uusi käyntiohjelma.

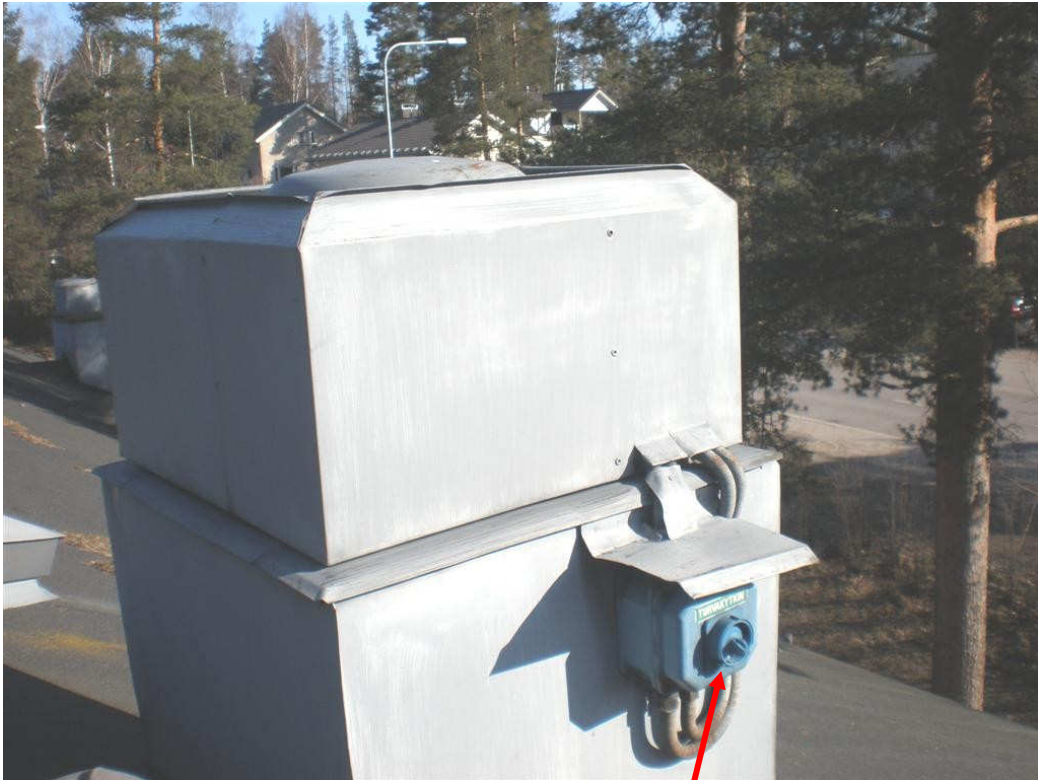
**PF3. Huippuimuri** (**kuva 8**) Turvakytkin on rikki, konetta ei saanut ½ asentoon käsikäytöllä (etäohjaus?).

**KUVA 8.** PF3. Huippuimurin turvakytin on rikki.

PF3 huippuimurin turvakytkimen uusiminen.

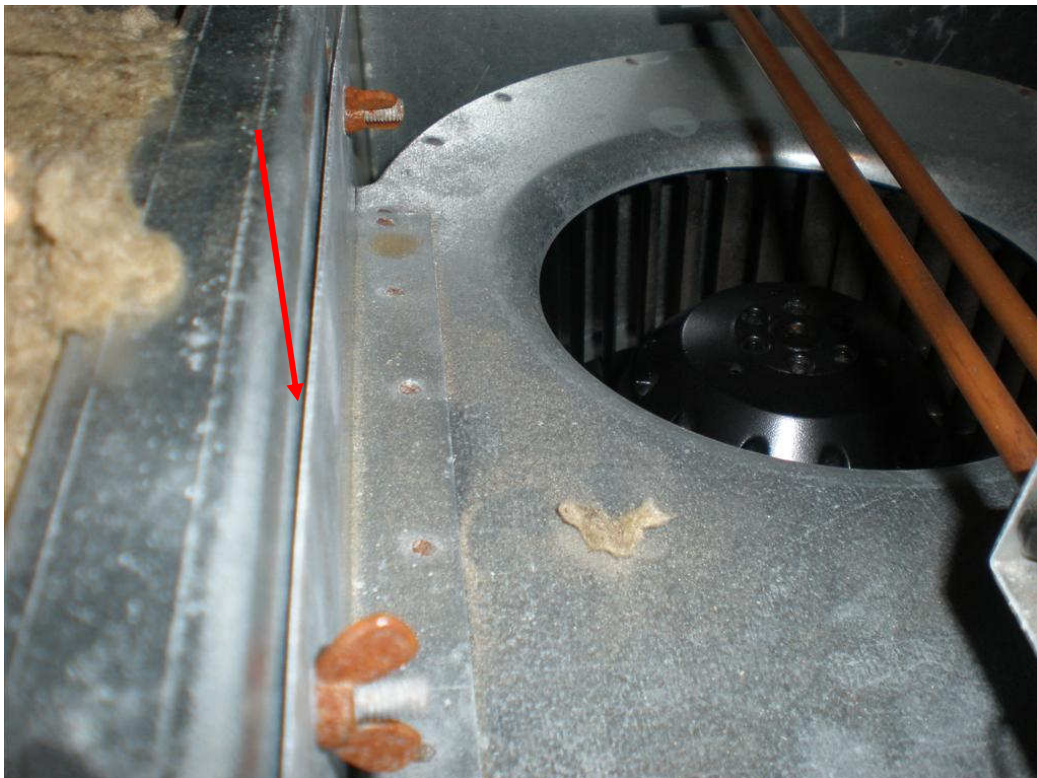
**Reksovent RDA** Yhdistetty tulo/ poistoilmakone, päällekkäisistä moottoreista jompikumpi aiheuttaa resonointia koneen täydellä teholla. Resonoinnin mahdollinen syy moottorin puhallinosan ja koneen runkolaatikon välinen tiivisteen puuttuminen (**kuva 9**).

Koneen tämänhetkinen ilmamääräpoikkeama on **11% / 11 %**, D2 Suomen rakentamismääräyskokoelman mukaan suurin sallittu konekohtainen ilmamääräpoikkeama saa olla enintään **± 10%**

**KUVA 9.** Koneen resonoinnin mahdollinen syy voi olla moottorin puhallinosan ja koneen runkolaatikon välinen tiivisteen puuttuminen?

**Reksovent RDAA** koneen vaikutusalueiden huoneiden ilmamäärät säädetään sallittuihin arvoihin, koneen resonointi ääni paikallistetaan ja lisätään tarvittavat eristeet tai vaihdetaan epätasapainossa oleva moottori. Koneen ohjaus uusitaan niin että konetta ei saa kokonaan pois päältä.

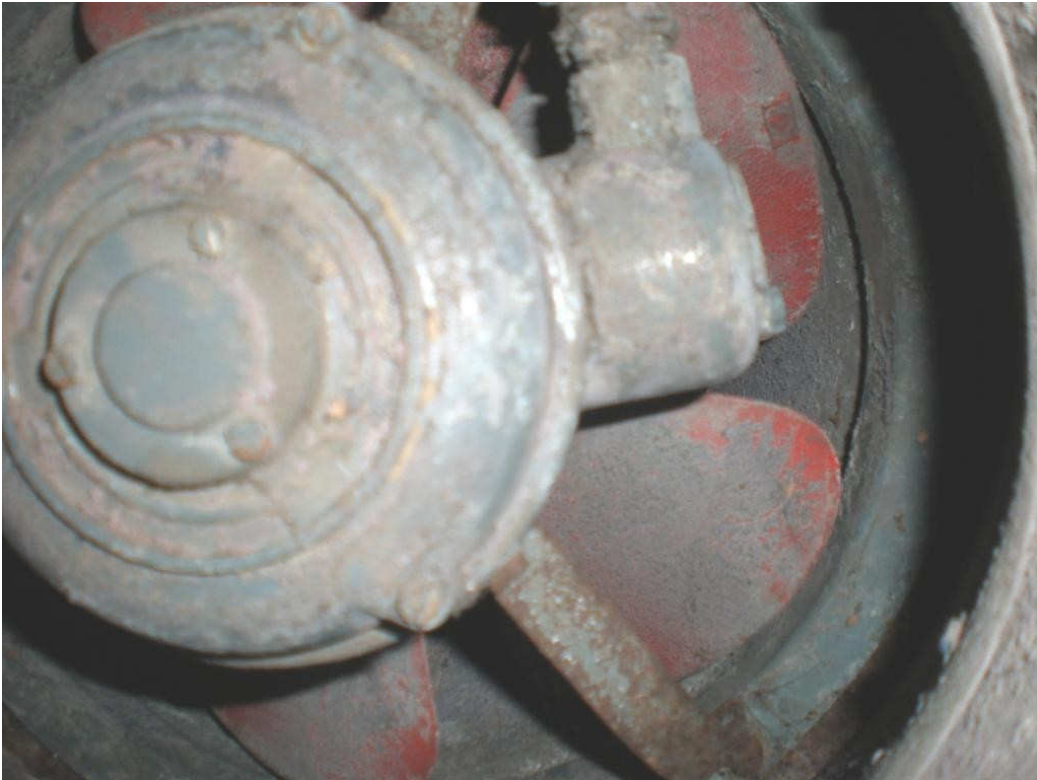
**Numeroimaton kanavapuhallin** (kuva 9) Ilmamäärää ei pystynyt mittaamaan mukana olleilla laitteilla. Visuaalisesti arvioituna kone on liian iso kyseiseen tilaan. Koneen käyntiääni on meluisa.

**KUVA 9.** Numeroimaton kanavapuhallin, ääntää.

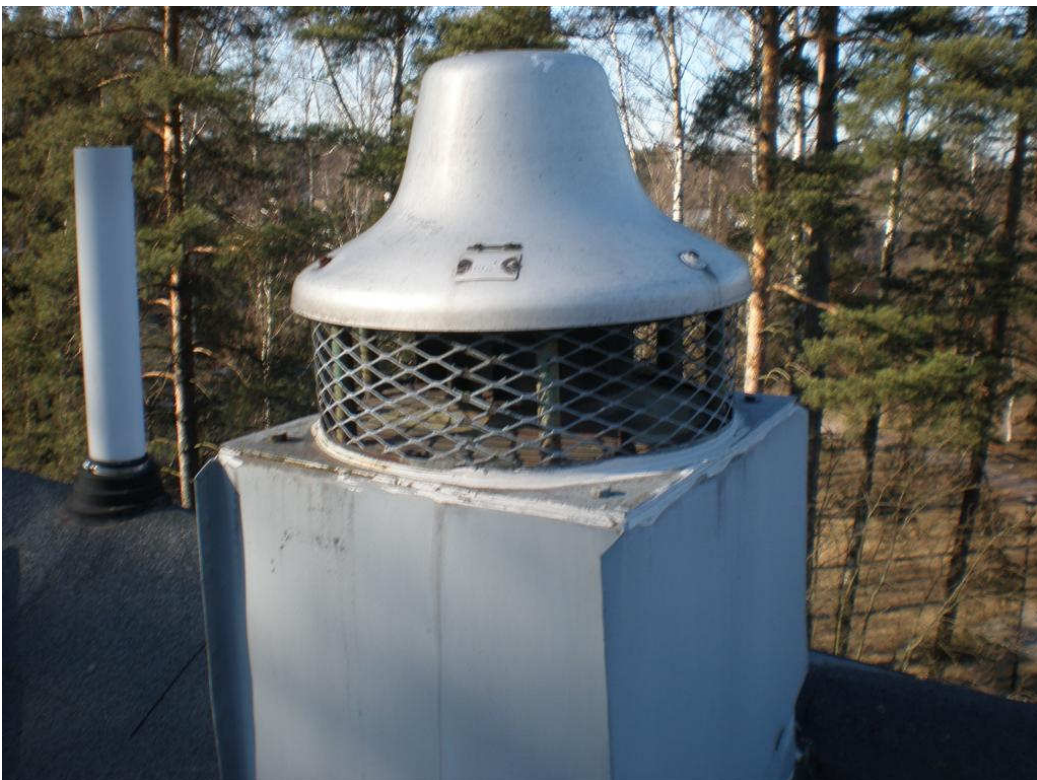
**Numeroimaton huippuimuri** (kuva 10). Ilmamäärää ei pystynyt mittaamaan mukana olleilla laitteilla. Visuaalisesti arvioituna kone on liian iso kyseiseen tilaan ja Ø200 lautasventtiili minkä kautta imu tapahtuu, puuttuu. Huippuimurin turvakytin puuttuu sekä käyntiääni on meluisa.

**KUVA 10.** Numeroimaton huippuimuri, turvakytkin puuttuu.

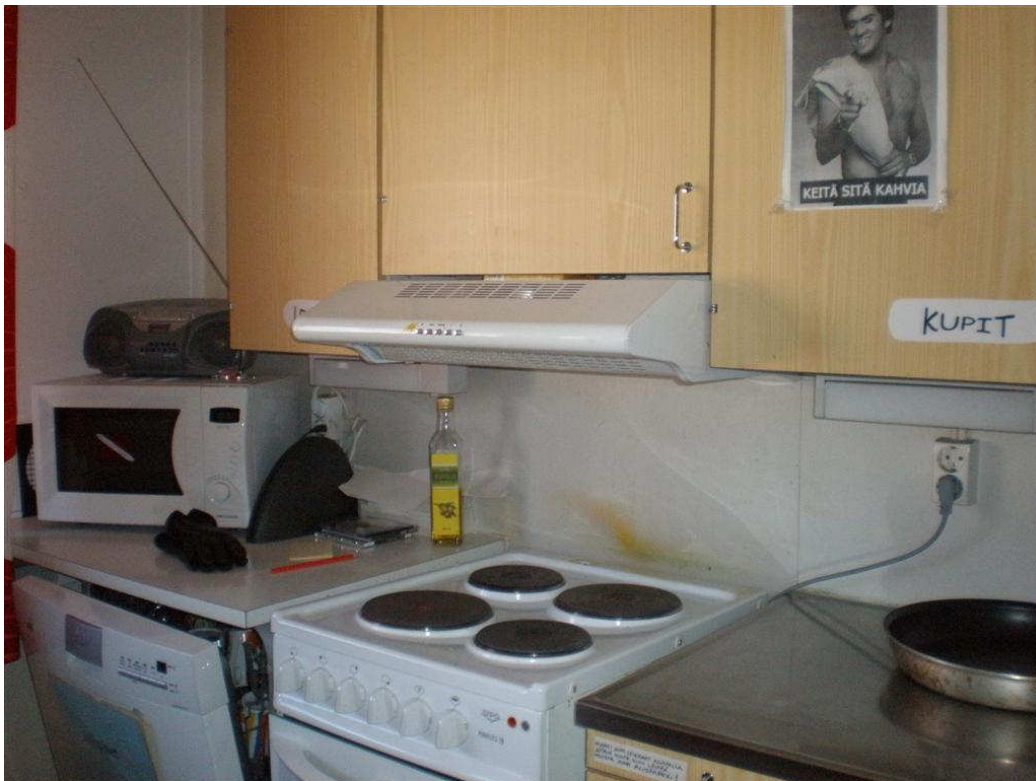
**Aktiivihiillisuodattimella varustettu liesituuletin** (kuva 11). Liesituulettimessa ei tapahdu imua vaikka suodatinosan ottaisi pois.

**KUVA 11.** Aktiivihiihdepuodattimella varustettu liesituuletin ei vedä.

Aktiivihiihliisuodattimella varustettu liesituuletin (kuva 11), pitää uusia / korjata.

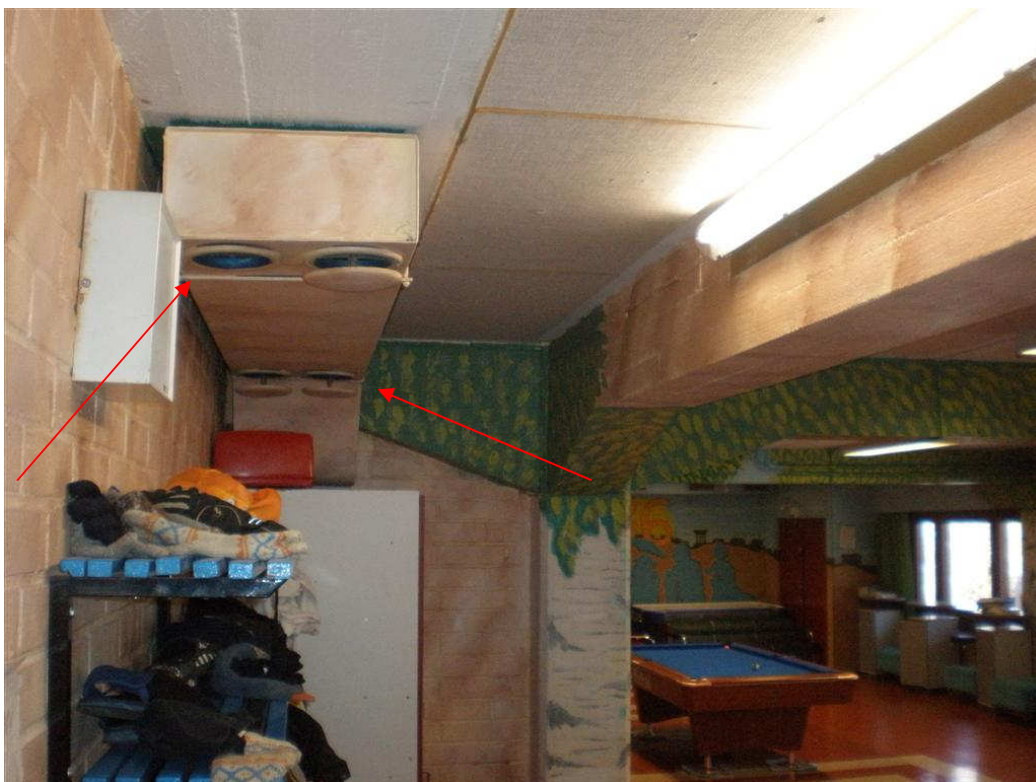
Poistoilmakone PK1 ja PF2 huippuimurin vaikutusalueilla on melkein kaikki matalapaine lautasventtiileitä mitkä eivät sovellu koneelliseen korkeapaine ilmanvaihtojärjestelmään. Lautasventtiilin tarkka ilmamäärien säätö pitkissä kanavavedoissa on miltei mahdotonta. Lautasventtiilit aiheuttavat kanavapaineiden tippumisen eivätkä vaaditut ilmamäärät riitä kanavan loppupäähän. Lautasventtiileitä oli kohteessa säädely itse täysin auki asentoon ja sieltä täältä puuttui muutama lautasventtiili (kuva 12).

**KUVA 12.** Poistoilmakone PK1, PF2 huippuimuri ja numeroimattoman huippuimurin vaikutusalueella järjestelmästä puuttui muutamia lautasventtiileitä, sekä venttiileitä on itse säädely.

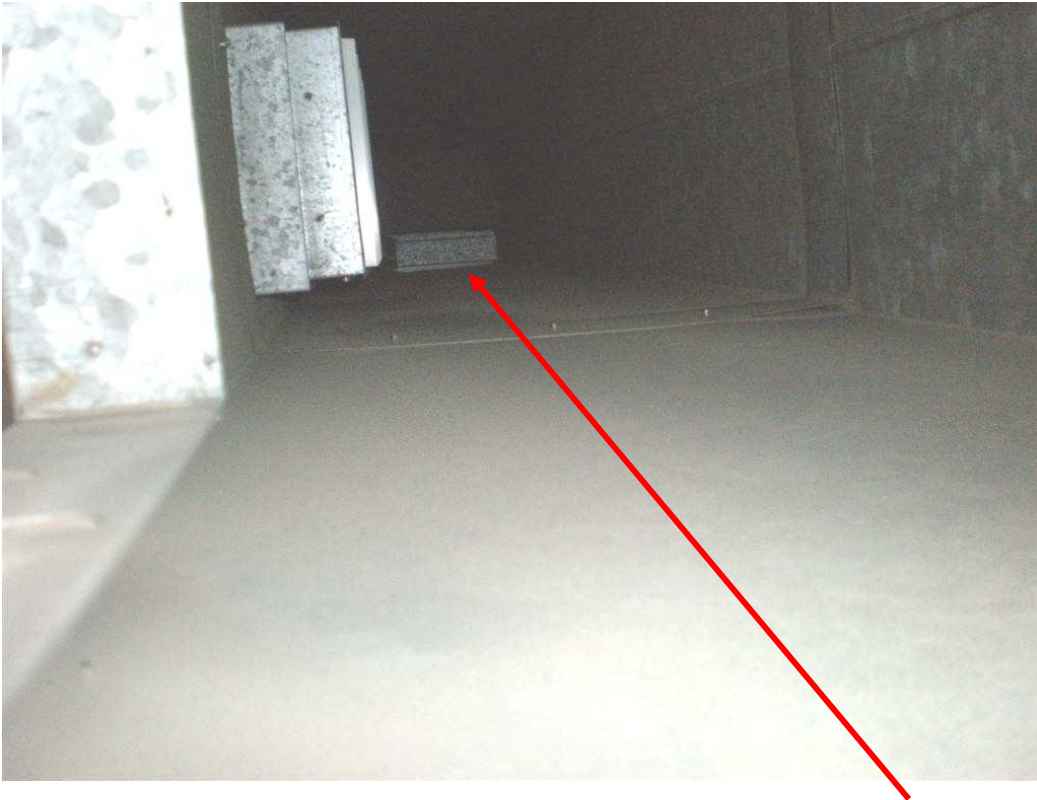
Tuloilmakanavat eivät ollut kovin likaisia, 1 krs kerhohuoneen no:119 tuloilmakanavassa on ilmanvaihtosäleikön säätöosa irrallaan (kuva 13).

**KUVA 13.** Kerhuhuoneen no:119 tuloilmakanavassa on irronnut säätöosa.

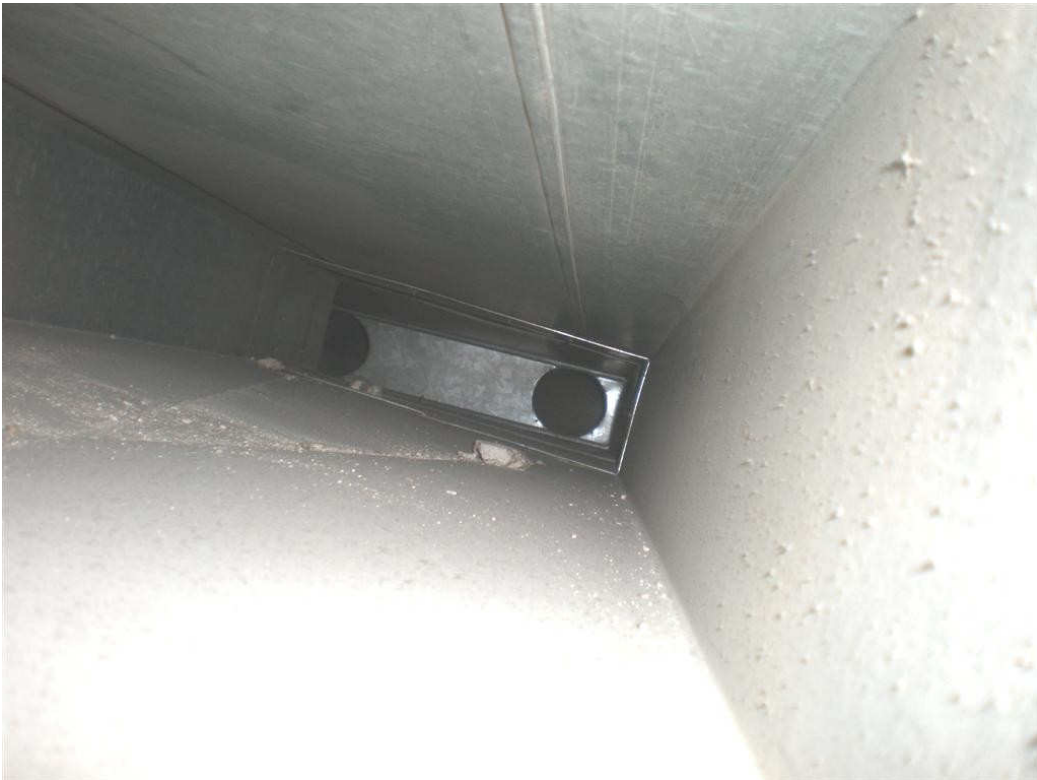
Pääsääntöisesti poistoilmakanavat olivat suhteellisen puhtaita, kellarin kerhotiloihin johtavassa kanavassa oli hieman rakenneainesta pohjalla (kuva 14).

**KUVA 14.** Kellarin kerhuhuoneeseen johtavassa poistoilmakanavassa on pohjalla hieman kiveä ja rakenneainetta.

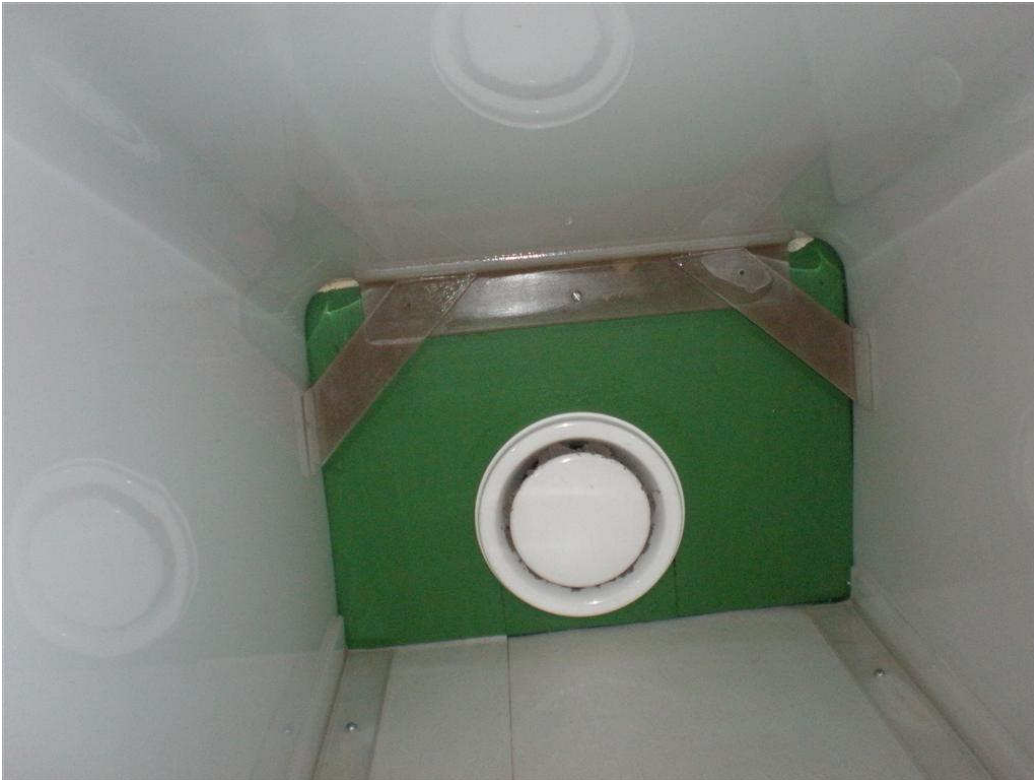
Kellarin Baaritila palveleva poistoilmakanava sekä liesikuvun poistoventtiili ovat likaisia (kuvat 15 ja 16).

**KUVA 15.** Baaritilaa palvelevan liesikuvun venttiili on puhdistuksen tarpeessa.

Kohteessa tulisi kaikki kerroksien liesikupuja palvelevat poistoilmakanavaosuudet puhdistaa. Muiden kanavaosuuksien puhdistus ei ole tarpeellista pariin vuoteen, tai vasta ilmanvaihdon perusparannuksen yhteydessä.

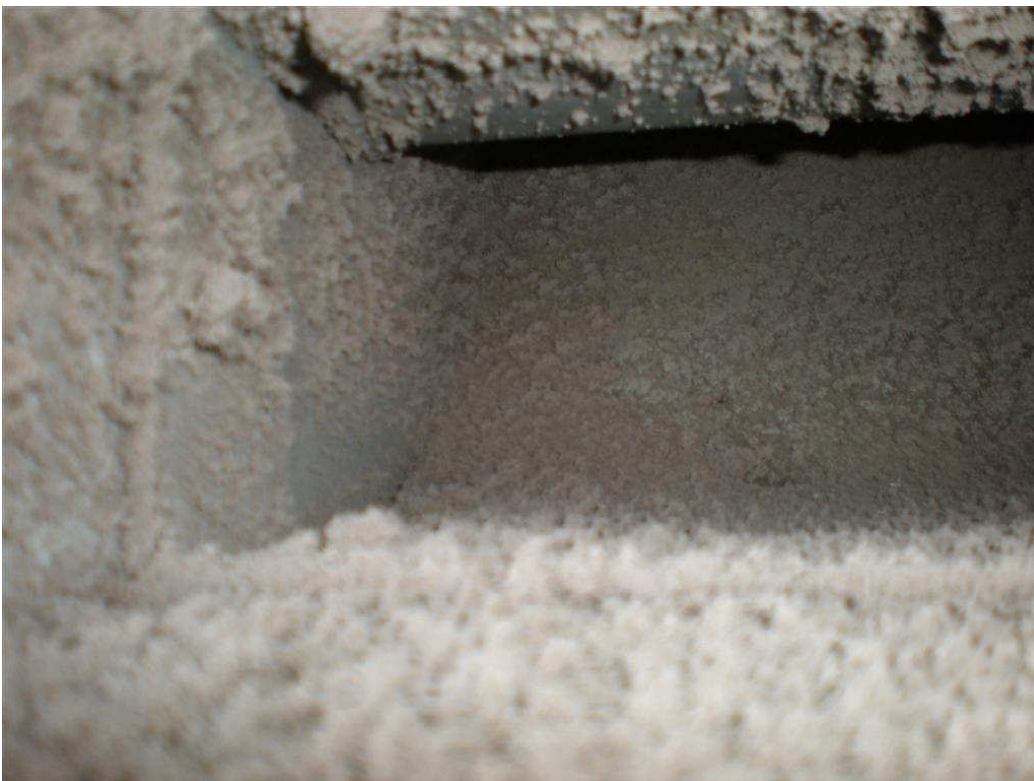
**KUVA 16.** Baaritilaa palvelevan liesikuvun poistoilmakanava on puhdistuksen tarpeessa.

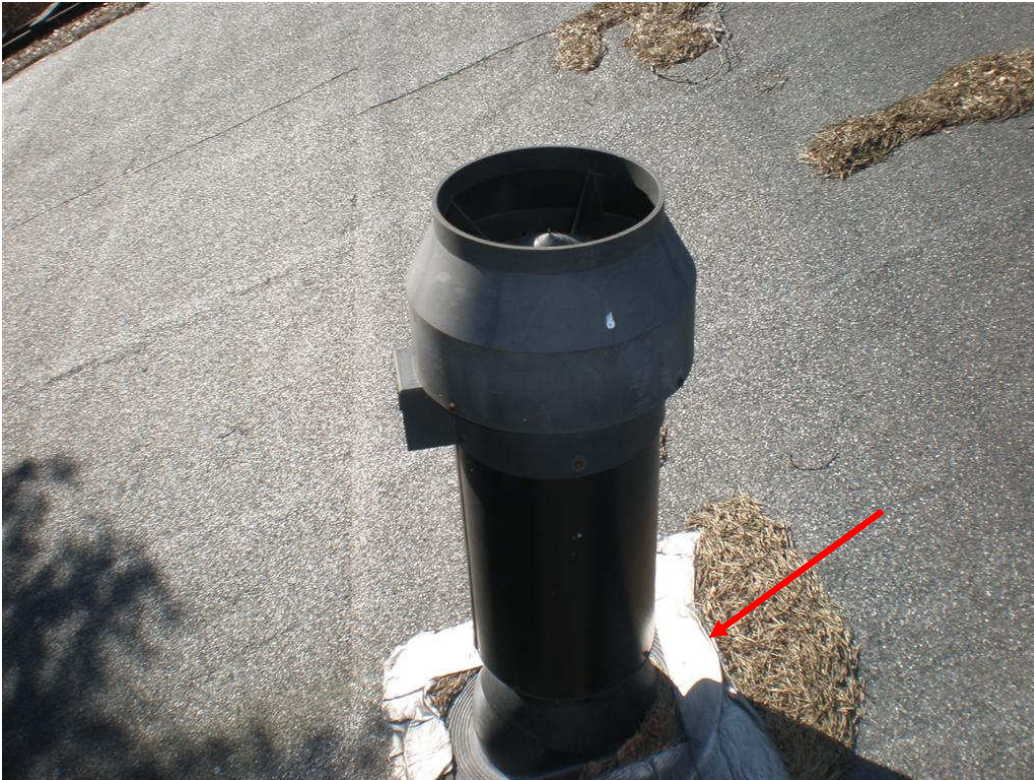
Katolla sijaitsevan reksovent ilmanvaihtokoneen jäteilmaputken läpivientä on korjailtu iv-teipillä (**kuva 17**), koska vesi on tullut ensimmäisen kerroksen huone no:108 katosta läpi (**kuva 18**).

**KUVA 17.** Katolla sijaitseva Reksovent ilmanvaihtokoneen jäteilmaputken läpivientä on korjailtu iv-teipillä.

Käynnilläämme katto tuntui kuivalta, iv-teippivirityksen uusintakorjauksen yhteydessä olisi syytä varmistaa myös ullakkotilassa sijaitsevan Rexovent RDAA kondenssivesiputken olemassaolo, joka iv-piirustuksen ullakko. LVI 1 A (arkistokappale 4 65 0 70/3/003a) mukaan myös osuisi aikalailla samalle vuotokohdalle.

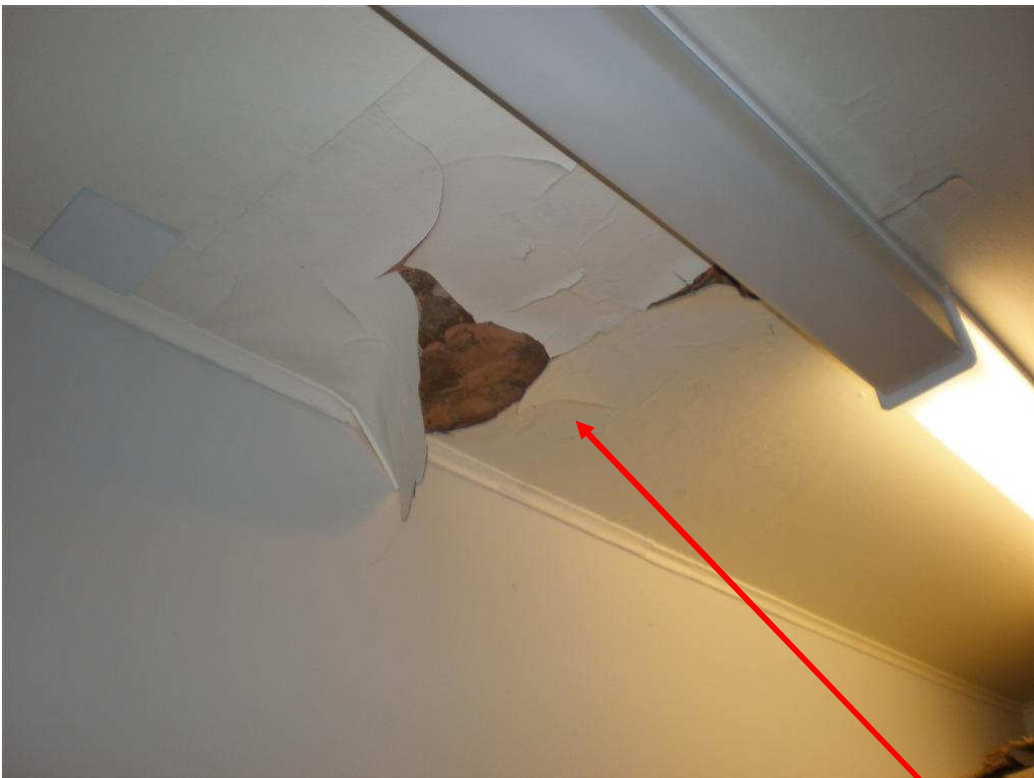
**KUVA 7.** Vesi on tullut ensimmäisen kerroksen huone no:108 katosta läpi.
