Perusparannustyönjälkeiset lattioiden kosteustutkimukset

TUTKIMUSRAPORTTI

Hämeenkylässä koulu

Varistontie 3
01660 Vantaa

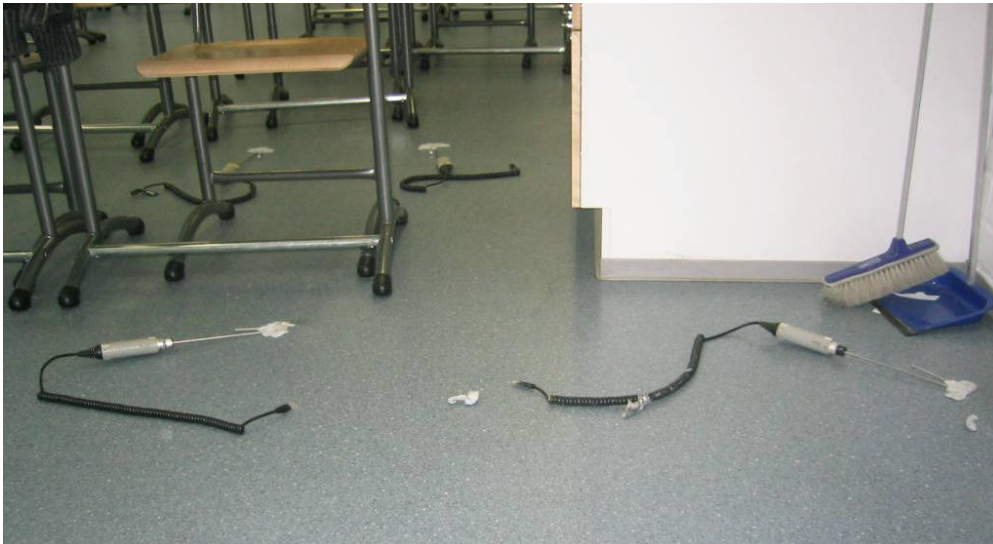
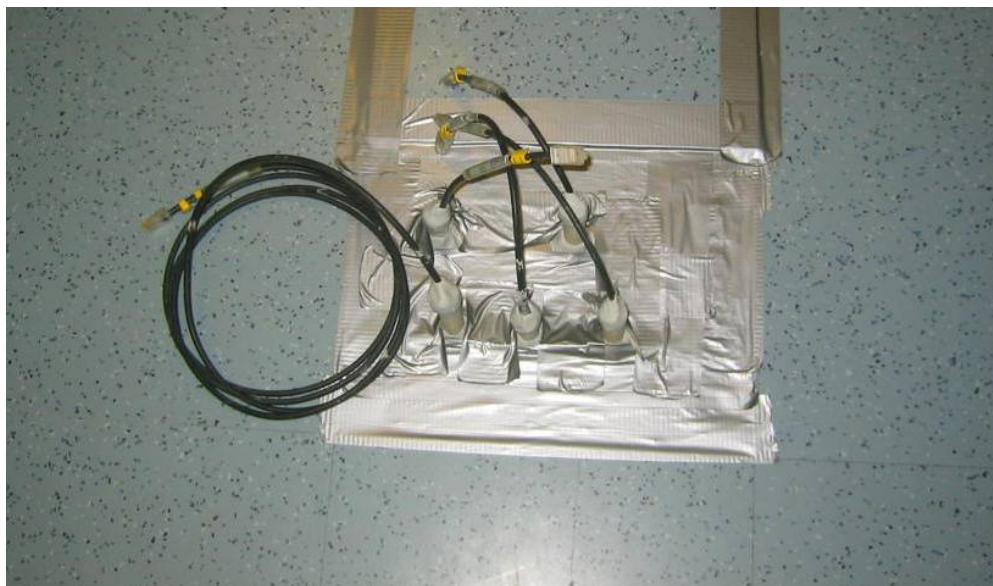
Kuva 1. Yläkuvassa viiltomittauksia muovimaton alta ja alakuvassa mittapäät tiivistettyinä vinylilaatan alle tehtyyn porareikämittauskohtaan.

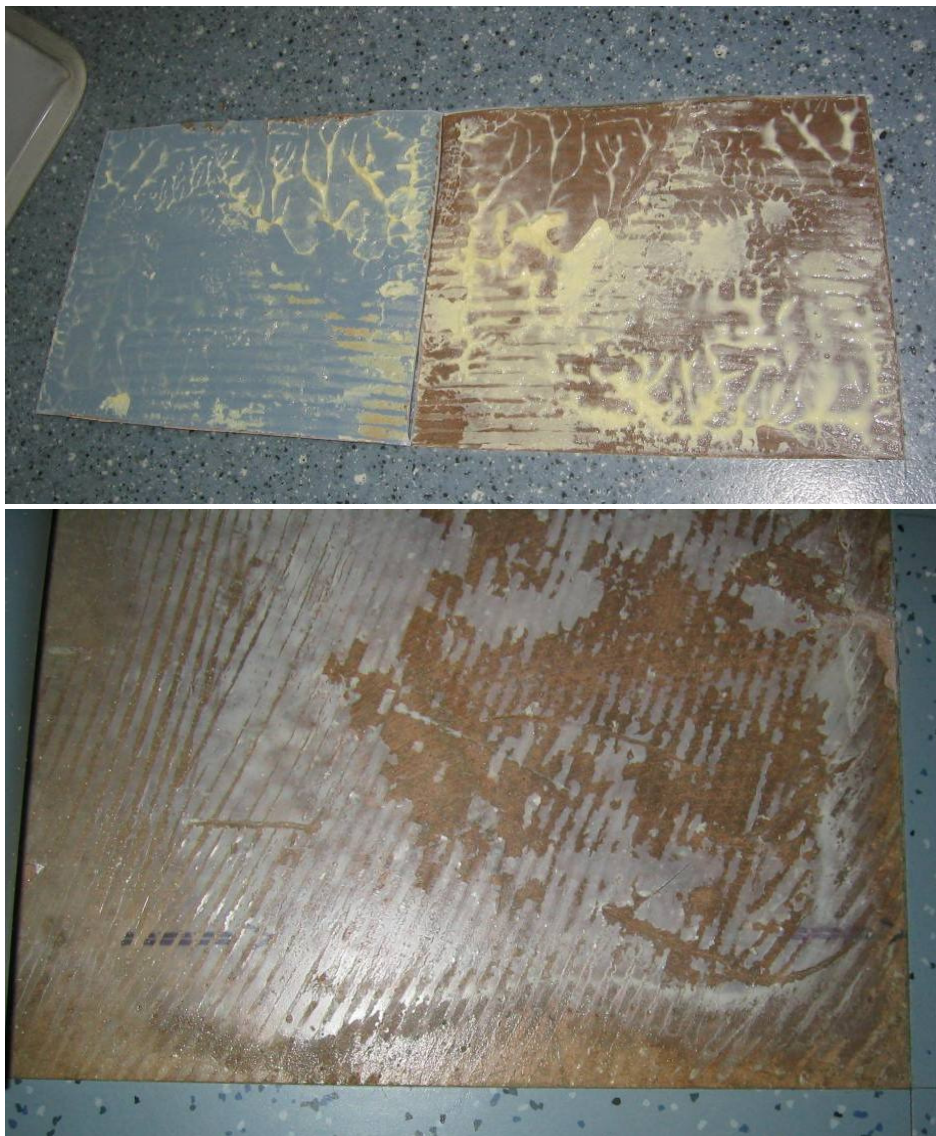
Kuvassa 2 on esimerkkikuvat päällysteiden avauksista. Porareikämittausten yhteydessä rakenteista ei todettu bitumikermiä alemman betonilaatan päältä. Väestönsuojan yläpuolisen pintabetonin ja runkobetonin päällä olevan hiekkakerroksen välissä on muovikalvo. Rakenteiden alapuoliset täyttökerrokset olivat pääosin varsin hienojakoisia.

Kuva 2. Esimerkit kosteimmista kohdista. Mittapistessä L5 muovimaton alapuolinen liima oli täysin liisterimäistä, lähes juoksevaa (yläkuva). Mittapistessä L1 vinyylilaatan alapuolinen mattoliima oli tahmeaa. Lisäksi saumasta on selvästikin joskus päässyt imeytymään vettä laatan alle (alakuva).

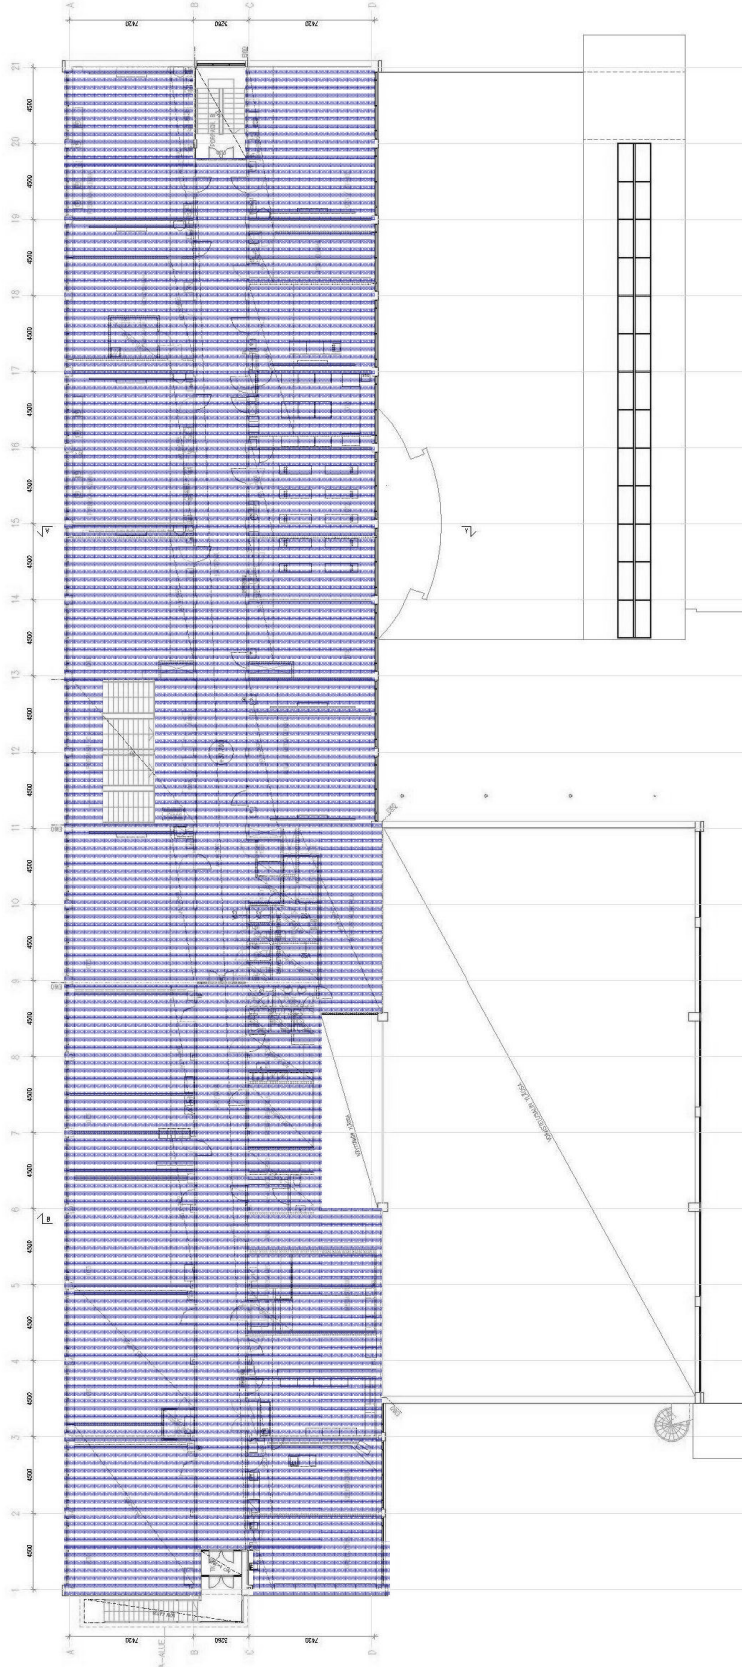
1. krs / Äidinkielen käytävä

Rakenne on erittäin kostea koko paksuudeltaan kohdassa L1 (keskilattia, todennäköinen uusi lattiavalu vanhan putkikanaalin kohdalla). Runkobetonin yläpuolinen kosteussisältö (17 cm) on alempi, kun pintabetonin alaosien. Tämä viittaa siihen, että oleellisin syy keskikäytävän paikalliseen kosteusvaurioon on kosteaksi jäänyt uusi pintabetonivalu. Päällysteen alapuolisen 99 RH%:n kosteuspitoisuuden perusteella ei voida poissulkea putkivuodon mahdollisuuttakaan. Alustäytön RH on kapillaarialueella (maa-aineksen huokosissa saattaa olla huomattavasti enemmän vettä, kuin mitä suhteellista kosteutta mittaamalla näyttää olevan). Kosteusjakauman perusteella maaperän kosteus ei nouse ainakaan kapillaarisesti pintabetoniin saakka, joten uusi päällyste voitaneen asentaa, kunhan betonia kuivatetaan ensin riittävästi. Tähän viittaa myös seinänviereltä tehdyt mittaukset kohdista L2 ja L3, jossa rakenne on oleellisesti kuivempi ja lattianpäällyste sitä kautta kunnossa. Kohta L3 on kostean seinän edessä. Mittaustulos osoittaa sen, että runkobetonille rakennusaikana päässyt sadevesi ei nouse lattiaan, vaan seinään. Kosteus ei siirry seinästä lattiaan, koska lattian- ja seinän välissä on rako. Kyseisestä raosta saattaa tulla ilmavirtauksen mukana hajua huoneilmaan. Raon tiivistäminen hajujen hallitsemiseksi voidaan tehdä vasta, kun seinä ja runkolaatan yläpuolinen rakenne on kuivatettu riittävästi.

Pintakosteuslöydökset ja mittapisteiden paikat

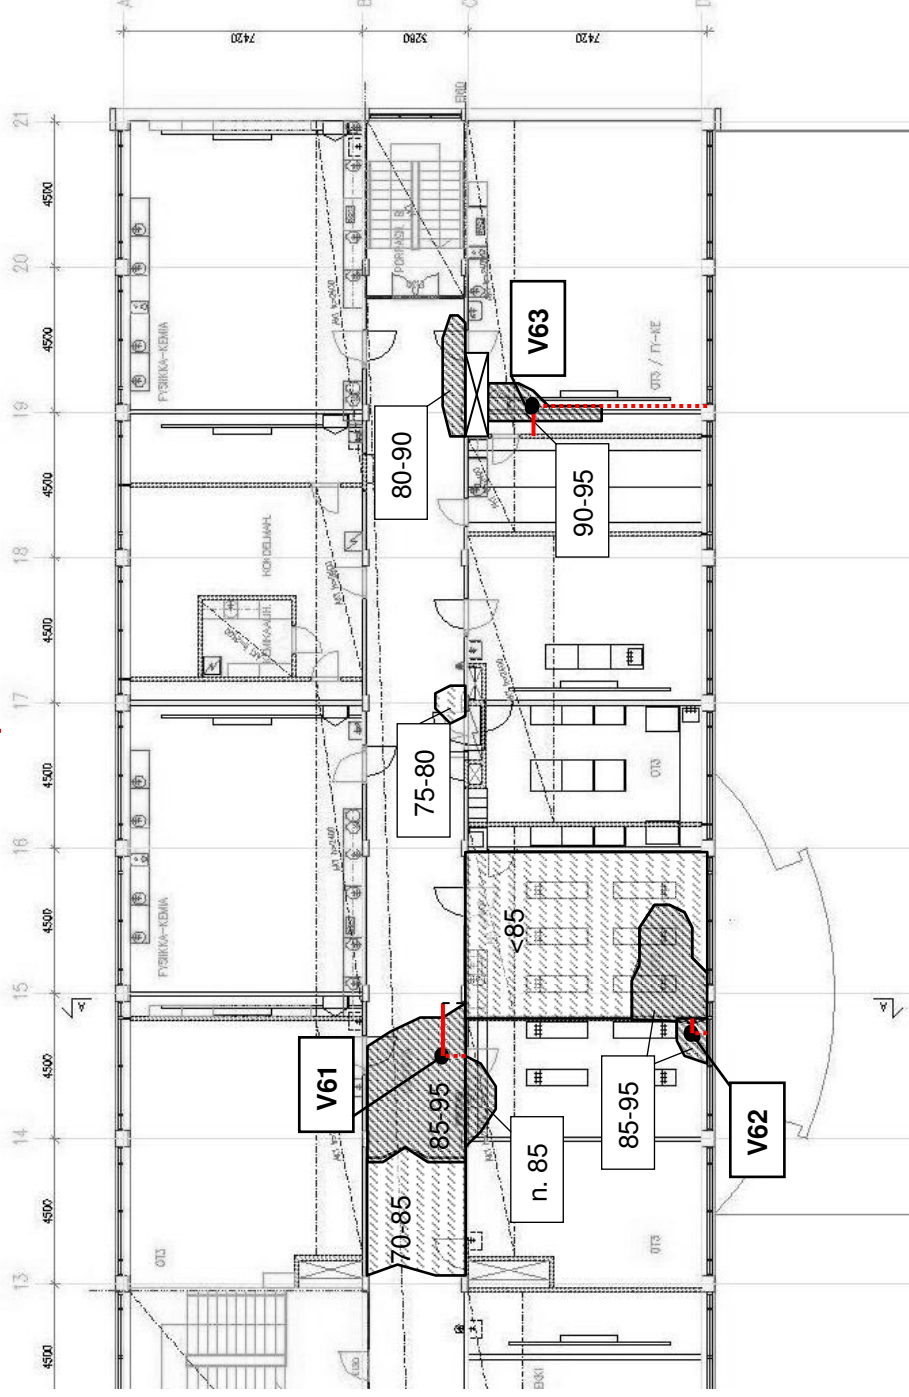
**TOIMENPITEITÄ VAATIVAT
ALUEET KOSTEUDEN
ALKUPERÄSTÄ RIIPPUVILLA
VÄRIKODEILLA**

- uusi pintalattiavalu jäänyt liian kosteaksi
- puretun seinän kohdan paksuhko fasoitus kuivunut liian vähän
- vanhan putkivuodon kosteutta jäänyt rakenteisiin
- korjaustyön aikainen paikallinen vesivahinko
- saneerauksessa käytetyn timanttiyöstön vesi kastellut betonin
- saneeraustyön aikainen sadevesi kastellut rakenteen
- lattiarakenne kastunut saneerauksen jälkeen päältäpäin

Toimenpiteitä vaativat alueet **1. kerroksessa** on merkitty tehostevärein liitteeseen 7. Alueet on merkitty eri värein riippuen liiallisen kosteuden alkuperästä.

Mikäli alue on rajattu mustalla katkoviivalla, tulee kosteuden alkuperä varmistaa korjausten alkuvaiheessa ennen kuivatuksen aloitusta.

**YHTENÄINEN VÄRI TARKOITTA
VARMUUDELLA KORJATTAVAA
ALUETTA JA RAIDOITETTU
MAHDOLLISESTI TOIMENPITEITÄ
VAATIVAA KOHTAA**
