# Alapohjarakenteen kosteustutkimus

**RAPORTTI**

**070604**

## Hämeenkylässä koulu

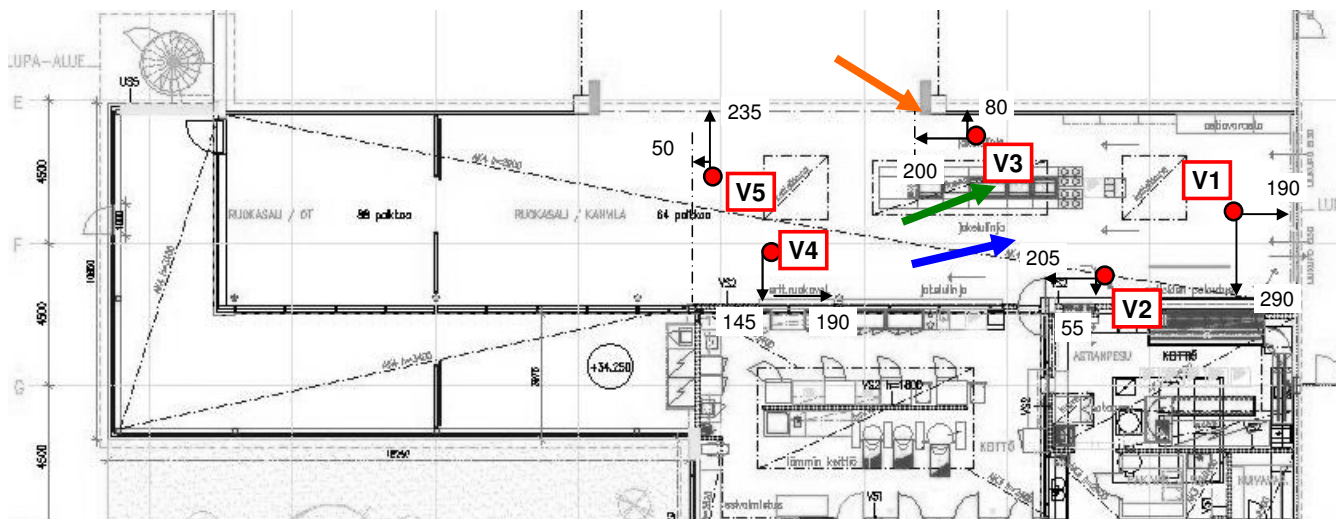
**Kuva 1.** Ruokalan lisämittausten mittauskohdat. Etäisyydet kiintopisteistä senttimetreinä. Sinisen nuolen osoittamassa kohdassa on raportin 070326 mittapiste V59, L10. Raportin 070326 laatimisen jälkeen on todettu, että vihreän nuolen osoittamassa kohdassa linjaston alla on lattiakaivo, jonka liittyminen vinyylilaattalattiaan ei ole tiivis. Lattiapäällysteen poiston yhteydessä voitiin todeta, että aistinvaraisesti arvioiden kostein alue sijoittuu juuri kaivon ympärille. Mittapisteiden V59, L10 ja tämän raportin V3 kohdalla näkyy selvästi, että vettä on päässyt lattialta laattojen alle. Saneeraustyön aikaisen valvojan kertoman mukaan oranssilla nuolella merkitystä kohdasta on päässyt vettä sadevesiviemäristä valmiille lattiapinnalle.

Mittaustulosten perusteella liiallisen kosteuden alue sijoittuu jakelulinjan alla olevan lattiakaivon ympärille, kattoviemärin edustalle sekä lämpimän keittiön edustalle.

Lämpimän keittiön edustalla kosteuden alkuperä on todennäköisimmin alueelle tehdyt uudet viemärivedot ja niiden rakentamisen aikana rakenteisiin jäänyt kosteus. Ruokalan alkupään keskialueen liiallisen kosteuden alkuperä on ainakin osittain valmiilta vinyylilaattalattialta rakenteeseen päässyt kosteus. Tätä päätelmää tukee sekin havainto, että em. lattiakaivon lähellä irrotetun laatan alla oli aivan liisterimäistä liimaa ja jopa vettä.
