TUTKIMUSSELOSTUS

KOSTEUSKARTOITUS

HÄMEENKYLÄN KOULU, VARISTONTIE 3, VANTAA

22500325.038

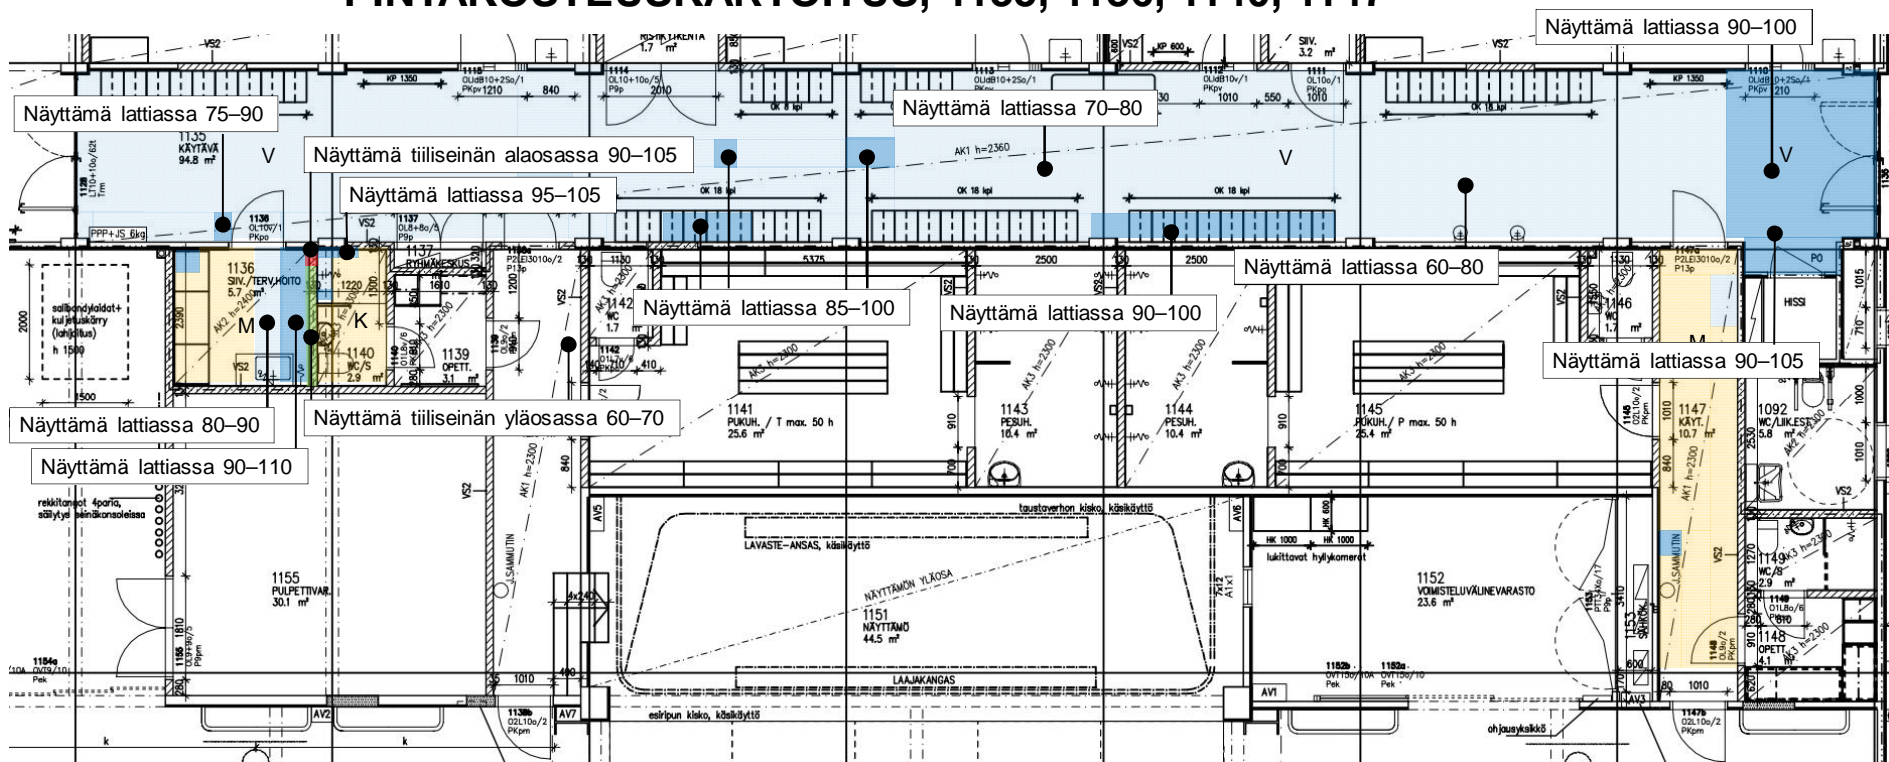
PINTAKOSTEUSKARTOITUS, 1135, 1136, 1140, 1147

Tutkimusalueen lattiarakenteita, tilojen 1136 ja 1140 välistä tiiliseinää sekä tilan K074 tiiliseinää tutkittiin pintakosteudenilmaisimella. Korkeaan rakennekosteuteen viittaavia arvoja havaittiin kaikissa tutkituissa rakenteissa. Tulokset on esitetty liitteissä 2.1–2.4.

Siivouskomeron 1136 muovimaton havaittiin olevan osin irti alustastaan. Maton alta havaittiin viiltokosteusmittausta tehtäessä voimakasta kemikaalimaista hajua.

Mitatuista kohonneista kosteuslukemista huolimatta lattian pintarakenteiden vaurioista ei ollut havaintoja lukuun ottamatta siivouskomeroa 1136.

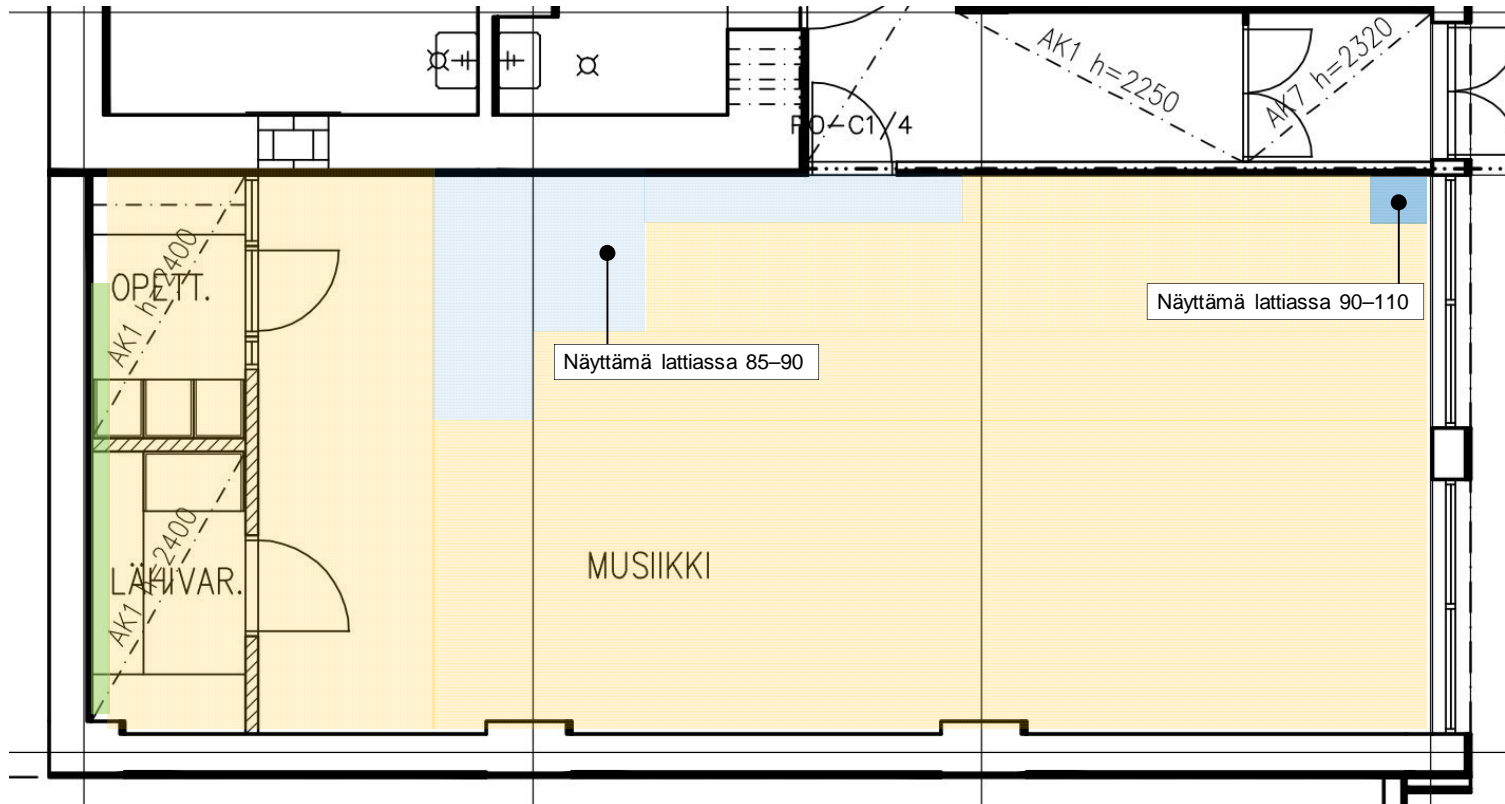
PINTAKOSTEUSKARTOITUS, K074

Musiikkiluokan K074 tiiliseinästä mitatut kosteuden arvot ovat tavanomaisia.

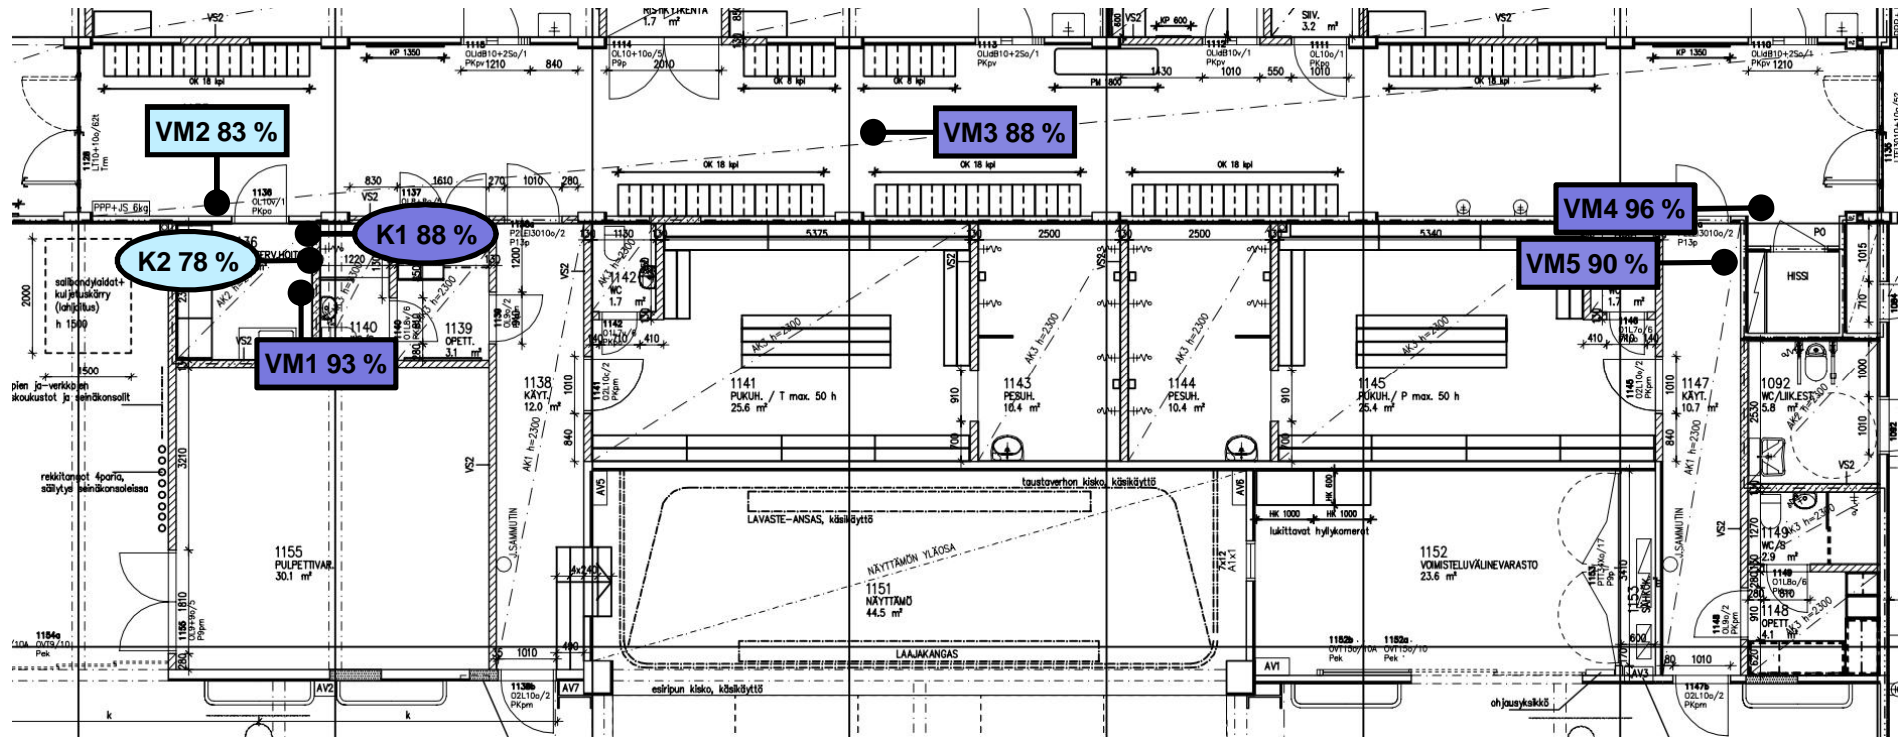
PORAREIKÄ- JA VIILTOKOSTEUSMITTAUKSET, 1135, 1136, 1147

Siivouskomeron 1136 ja suihkun 1040 välisen tiiliseinän suhteellista kosteutta tutkittiin siivouskomeron puolelta kahdelta eri syvyydeltä. Tulokset on esitetty taulukkomuodossa liitteessä 1 sekä pohjakuvassa liitteessä 2.5. Suhteellisen kosteuden arvot tiiliseinässä olivat 78 % ja 88 %.

Tutkimusajankohtana lattiapinnoitteen alta mitatut kosteuden arvot ovat kahta mittauspistettä (VM2 ja VM9) lukuun ottamatta olleet yli 85 %, joka ylittää päällystettävyyden ohjeelliset arvot. Suhteellisen kosteuden mittaustulokset ja pintailmaisimella tehty suuntaa antava kartoitus ovat samankaltaiset. Korkeiden kosteuksien alueet sijoittuvat pääosin alueille, joissa on tehty lattiaan muutoksia (viemäriroilouksia, vanhojen rakenteiden purkua ja uusien rakenteiden perustuksia) ja lattian läpi menevien rakenteiden vierille. Korkeata kosteuden arvoa voi käytäväalueilla selittää myös se että käytävän siivous tehdään päältä ajettavalla lattiapesurilla, josta peräisin oleva vesi voi päästä vinyylilaattojen alle laattojen saumoista.

Siivouskomeron 1136 seinästä mitatuista kosteuden arvoista toinen (K2) on tavanomainen ja toinen (K1) on korkea. Tulokset viittaavat siihen, että kosteus on peräisin siivouskomeron puolelta. Lattianrajassa, johon mittausreiät tehtiin, on 100 mm korkea mattonosto.

Lattiarakenteiden korkean kosteuden syytä selvitetään.

- Alueilla, joissa on tehty lattiarakenteisiin muutostöitä, esitetään tehtäväksi rakenneavauksia, joilla selvitetään onko uudelleen rakennetut lattiarakenteet tehty niin, että niissä ei ole kosteutta katkaisevaa kerrosta.
- Alueilla, joissa on lattian läpi meneviä rakenteita, selvitetään rakenteiden kosteutta porareikämittauksin. Alueet ovat auloissa käytävillä ja luokissa, joten mittaus on hyvä tehdä aikana, jolloin koulussa ei ole normaalia käyttöä kolmeen vuorokauteen, jotta tulokset ovat luotettavia.
- Lattiapinnoitteen kuntoa tutkitaan siivouskomerossa 1136 materiaalista otettavilla näytteillä, joista määritetään laboratorioissa materiaalin mikrobit sekä tutkimalla lattiasta haituvien orgaanisten yhdisteiden laatua ja määrää. Myös muiden tilojen lattiapinnoitteen kuntoa voidaan tarvittaessa tutkia edellä esitetyllä tavalla.

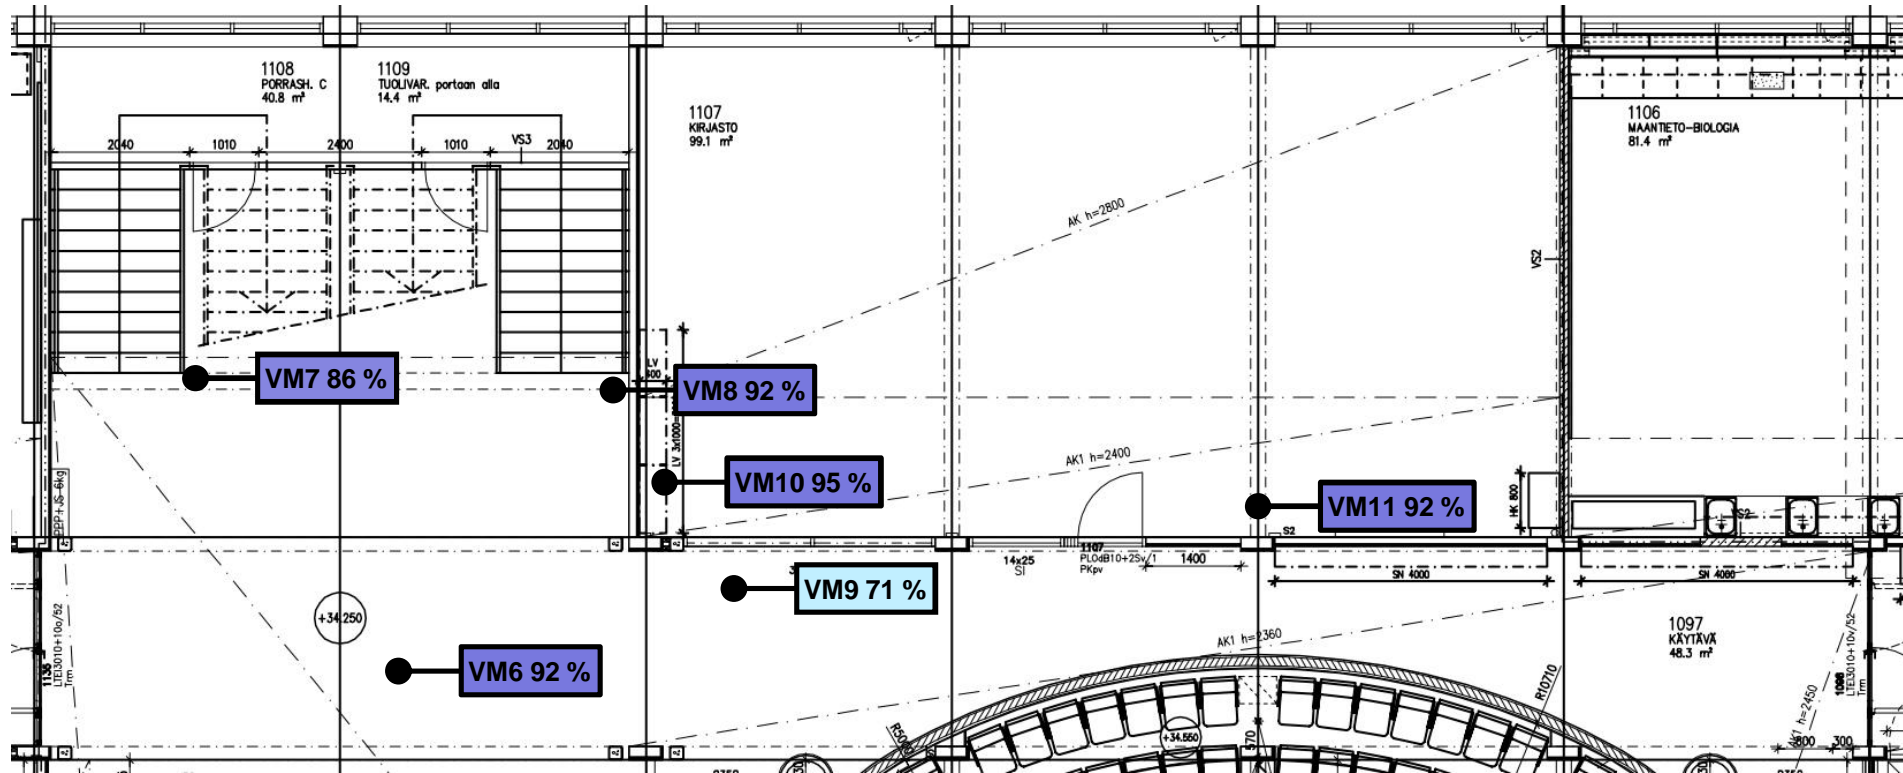
VIILTOKOSTEUSMITTAUKSET, 1097, 1107

Lattian kosteusmittausten perusteella on todennäköistä, etteivät tiloihin asennetut muovimattopäällysteet tule kestämaan nykyistä kosteusrasitusta ja niiden tavanomainen käyttöikä vähenee.

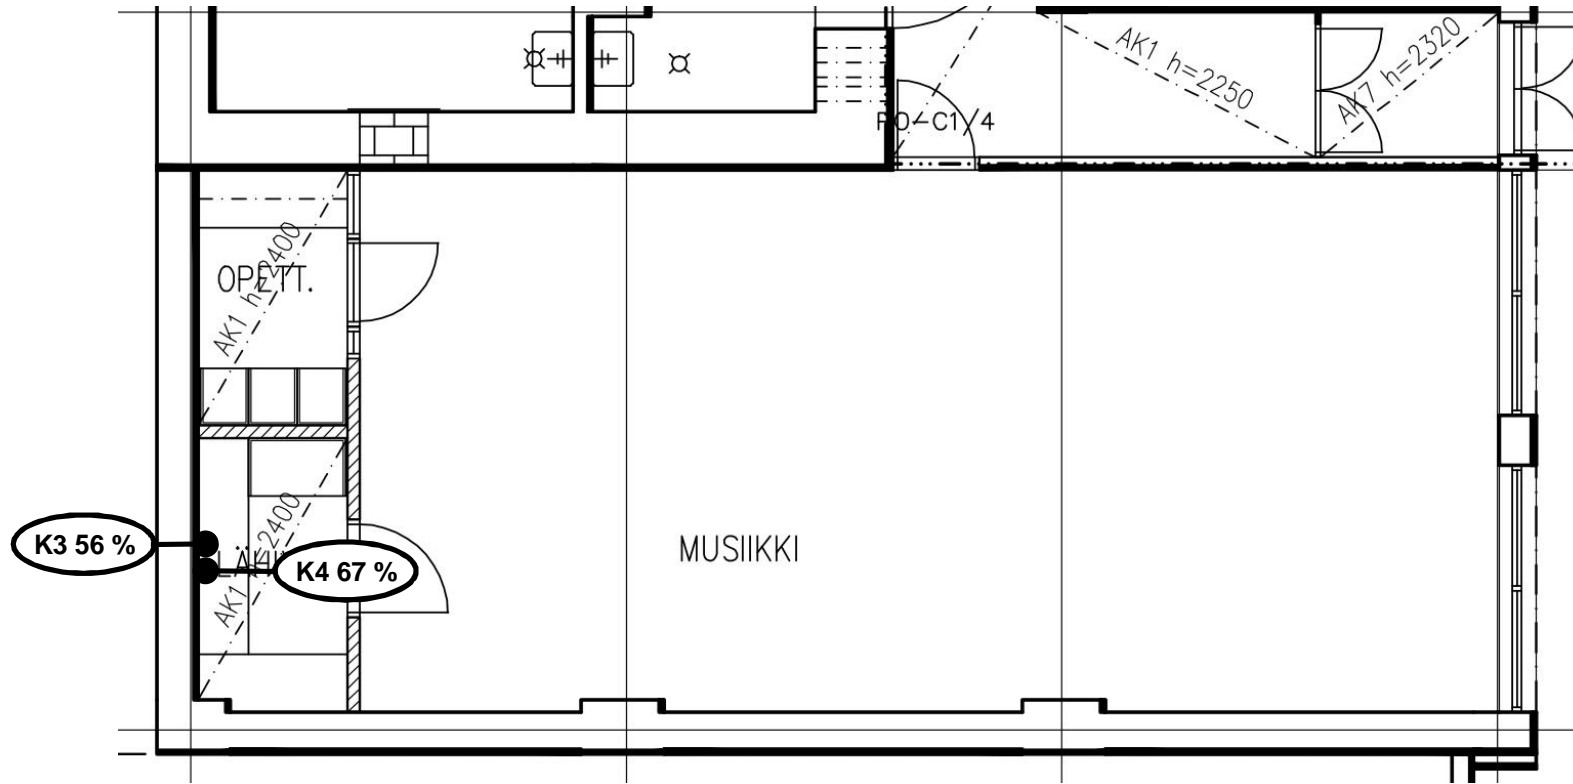
PORAREIKÄMITTAUKSET, K074

Musiikkiluokan K074 maanvastaisen betoniseinän sisäpuolelle muuratun tiiliseinän suhteellista kosteutta tutkittiin musiikkiluokan puolelta kahdelta eri korkeudelta. Tulokset on esitetty taulukkomuodossa liitteessä 1 sekä pohjakuvassa liitteessä 2.7. Suhteellisen kosteuden arvot tiiliseinässä olivat 56 % ja 67 %.
