HÄMEENKYLÄN KOULU

IV-RAPORTTI

Kohde: Hämeenkylässä koulu
Varistontie 3, 01660 Vantaa

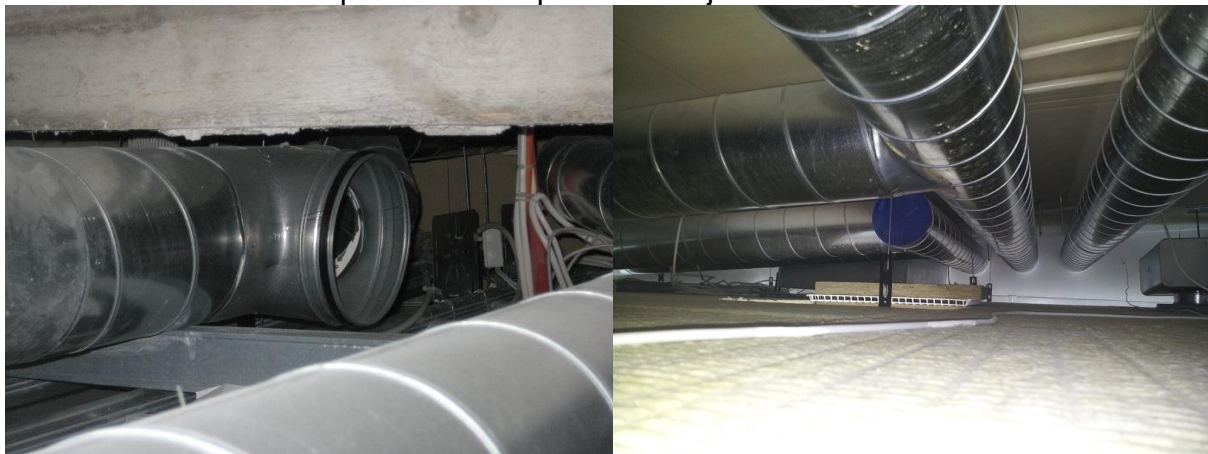
- Aulan alueella kanavanpäitä auki → puutteet korjattu.

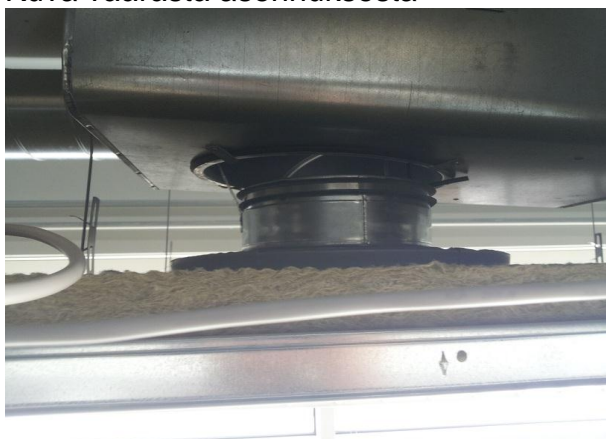
- Ruokalan tuloventtiilit asennettu virheellisesti → puutteet korjattu.

Kuva väärästä asennuksesta

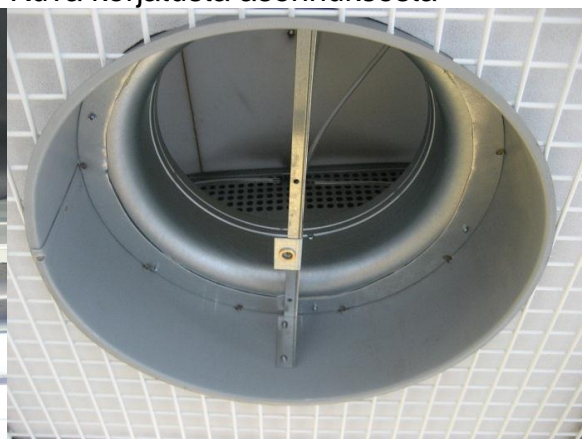
Kuva korjatusta asennuksesta

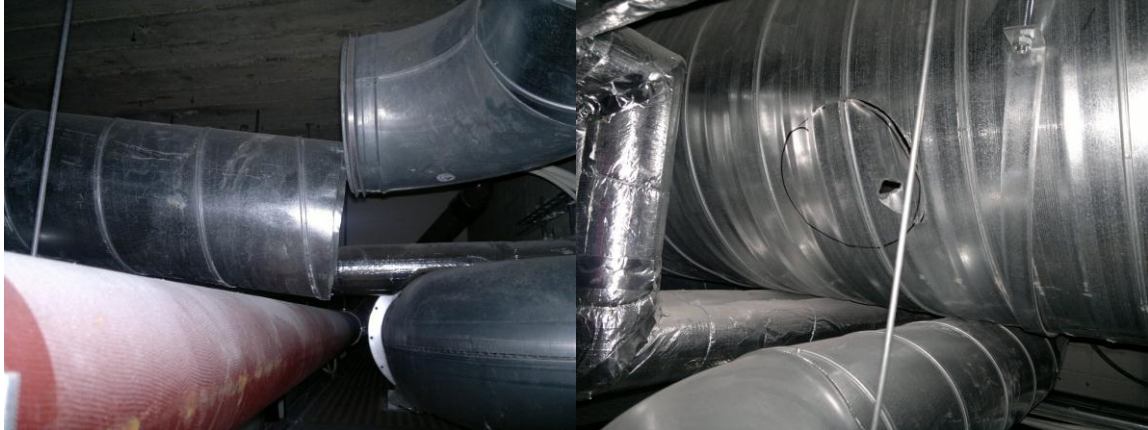
- Ironneita liitoksia ja vuotokohtia löytyi → puutteet korjattu.

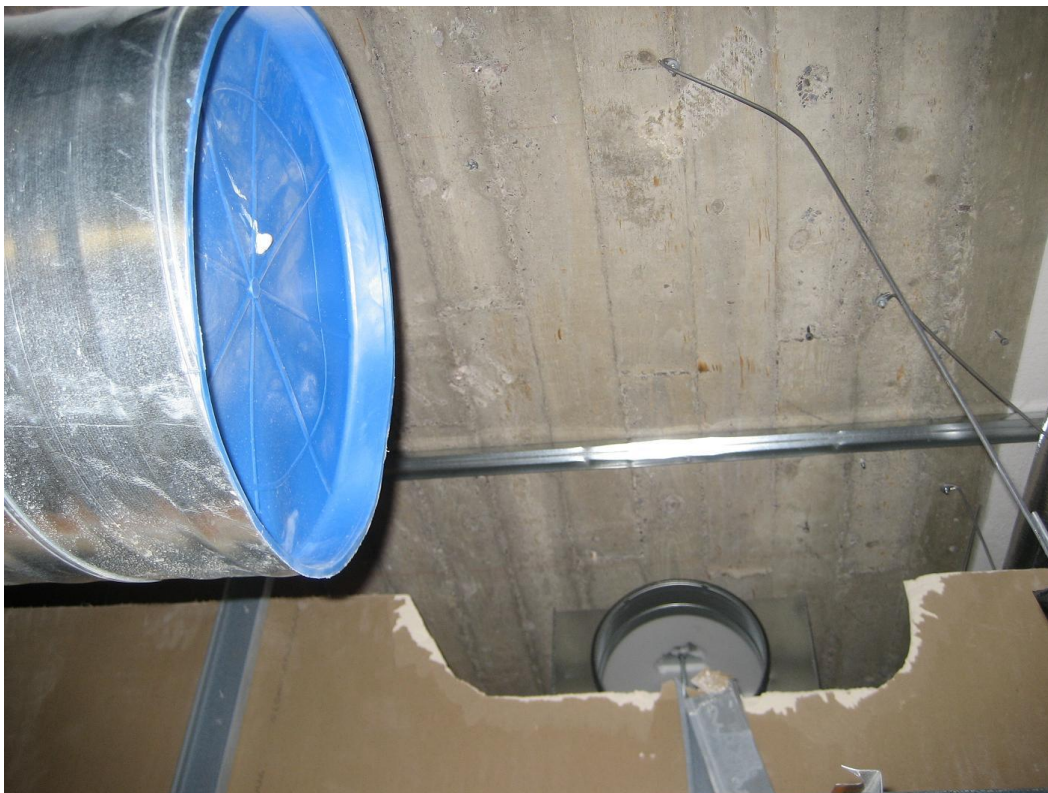
- Kirjaston poistoilmalaatikko oli kytkemättä → puutteet korjattu.

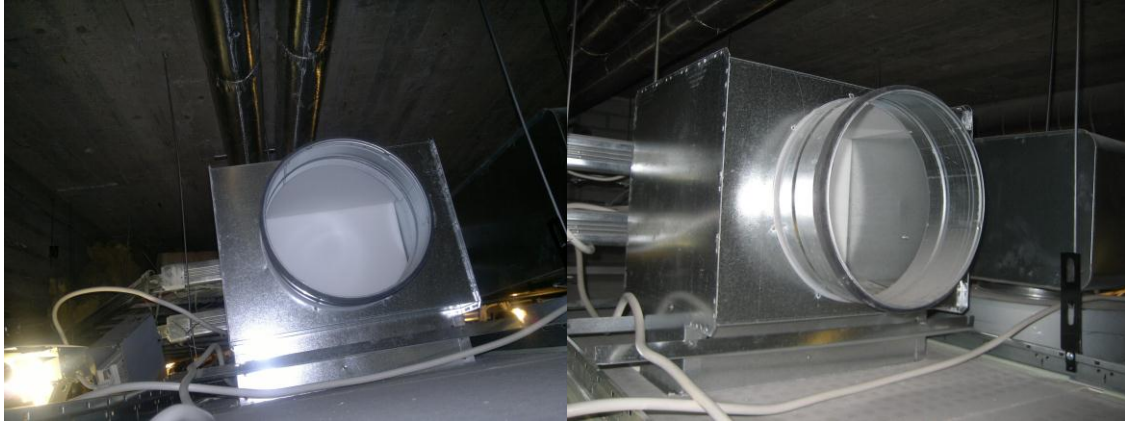
Kuvia aulan poistoilmalaatikoista

- Osa aulan poistoilmalaatikoista oli kytkemättä. Tässä vaiheessa uusien kanavien veto oli mahdotonta joten ylimääräiset laatikot poistettiin ja ilmamääriä suurennettiin aulan muissa poistoilmalaatikoissa. Alueen painesuhteet ovat nyt tasapainossa.

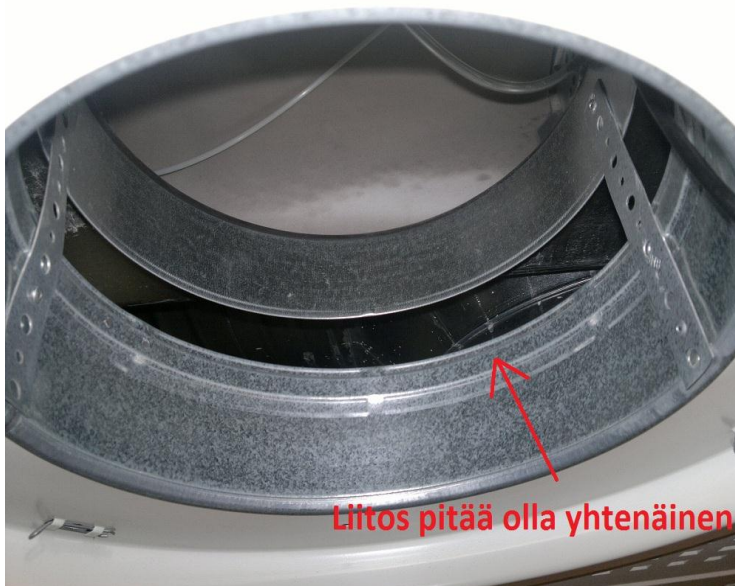
- Aulan kaikki wc-poistot ovat kytketty kuvista poiketen yleispoistoon. Suunnitelmien mukaan wc:t pitäisi olla oman huippuimurin takana. Huippuimurilta tulevaa pystynousua ei ole asennettu, joten wc-linjojen asentaminen omalle huippuimurille on tässä vaiheessa todella hankalaa.
- Käytävän poistiventtiili asennettu väärin → korjattu

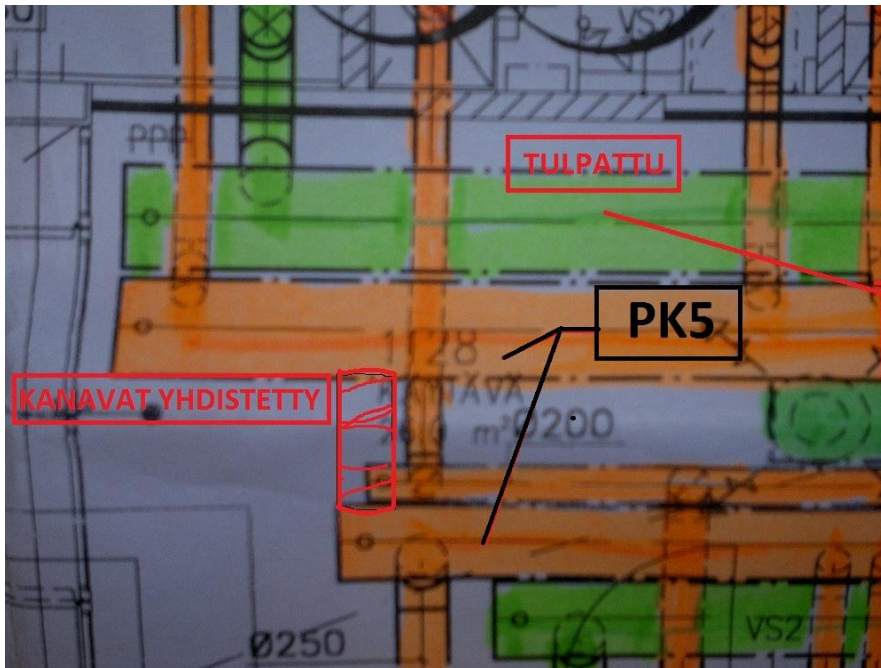
Kuva suunnitelmasta B2-alue hammaslääkärin tilat

- Kanavistoon jouduttiin tekemään myös muutoksia alueelle B2 (hammaslääkärin tilat). Kanavisto on suunniteltu niin, että linjan perällä oleviin venttiileihin ei saada järkevällä säädöllä ilmamääriä toteutumaan

Tilan loppupäähän tulee samalta ilmanvaihtokoneelta 2 kpl 400d kanavia, jotka yhdistämällä saatiin riittävä paine kanaviston loppuun ja ilmamäärät toteutumaan.

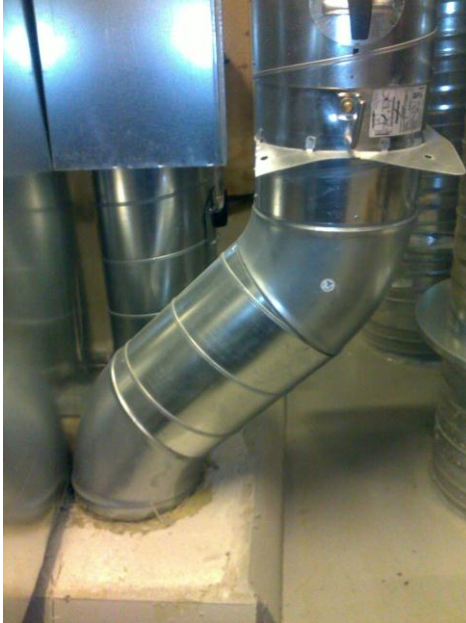
Alkuperäinen

- Konehuoneessa eristämätön kanava palopellin jälkeen
