22.10.2013

**Tutkimuskohde** Hämeenkylässä koulu, Varistontie 3, Vantaa

## SISÄILMASTO- JA KOSTEUSTEKNINEN KUNTOTUTKIMUS

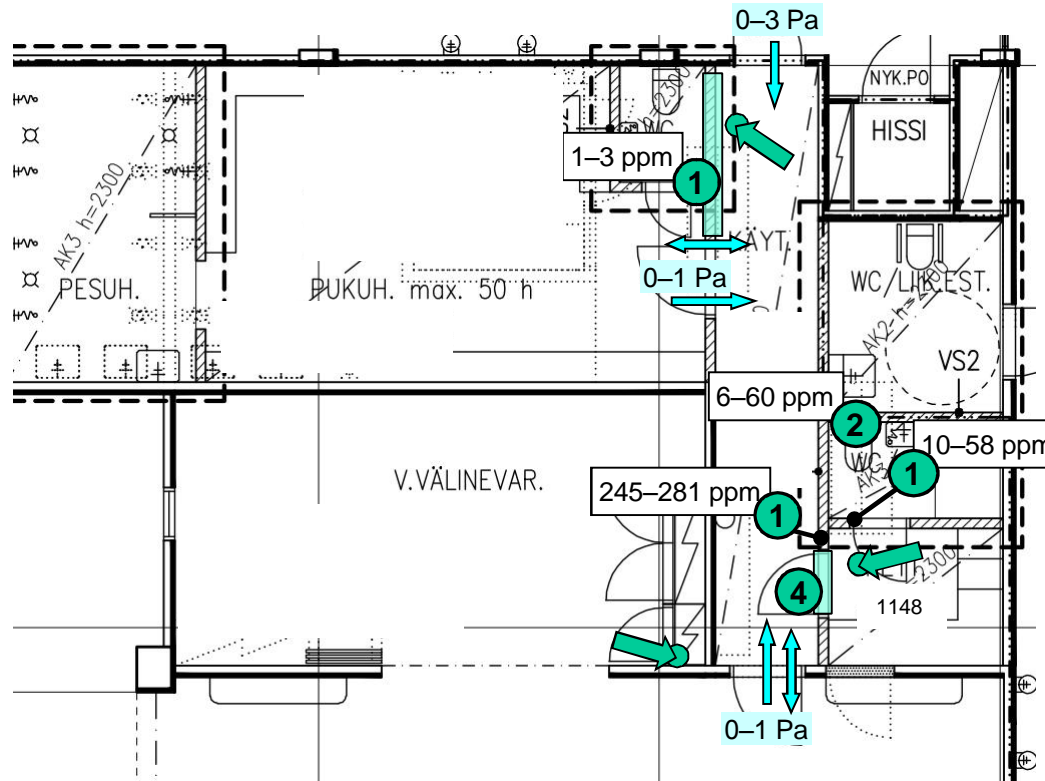
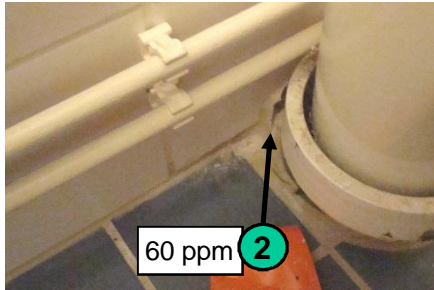
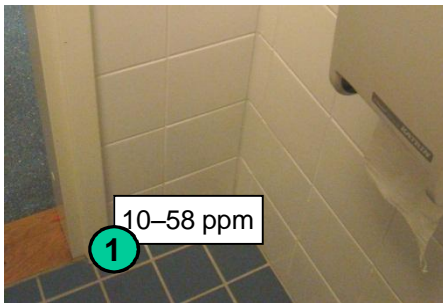
# LIIKUNTASALIN KÄYTÄVÄN 1147 JA OP.H. 1148 ALAPOHJAN MERKKIAINEKOKEET 29.8.& 5.9.2013

- 1 VÄLISEINÄN JA LATTIAN LIITTYMÄ
- 2 VIEMÄRIPUTKEN JA LATTIAN LIITTYMÄ
- 3 VÄLISEINÄN JA PEITELISTAN LIITTYMÄ
- 4 KYNNYKSEN JA LATTIAN LIITTYMÄ

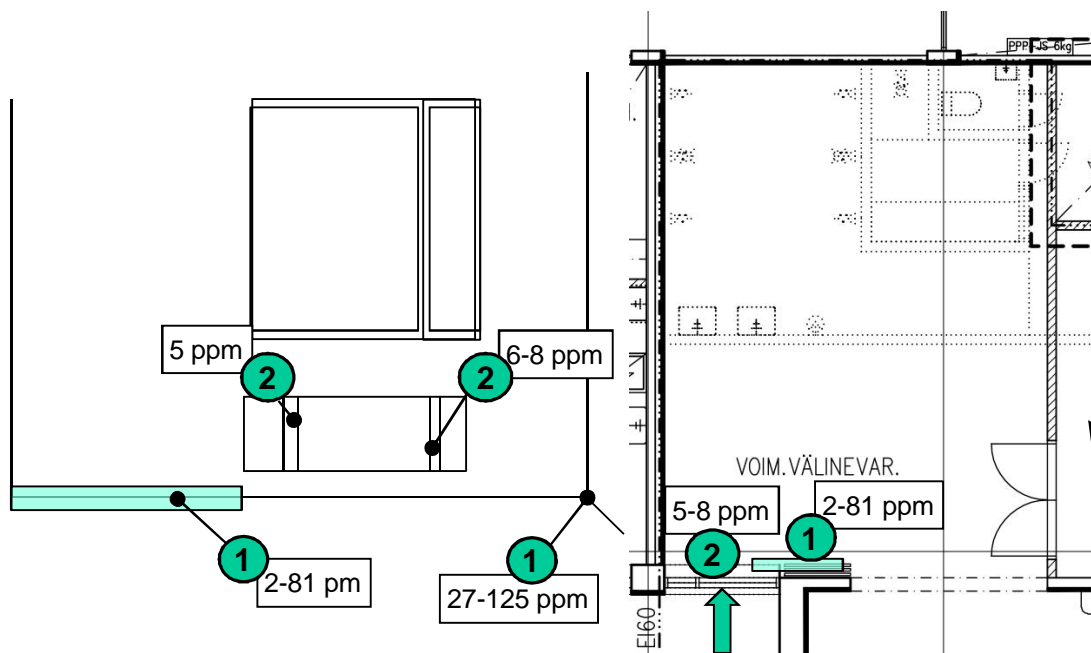
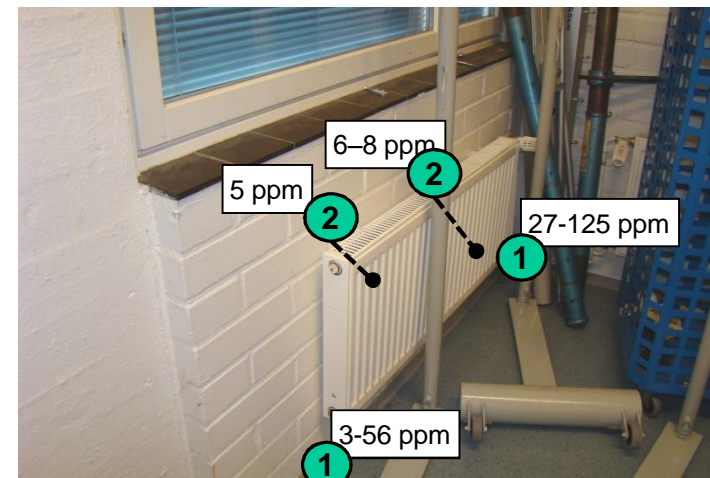
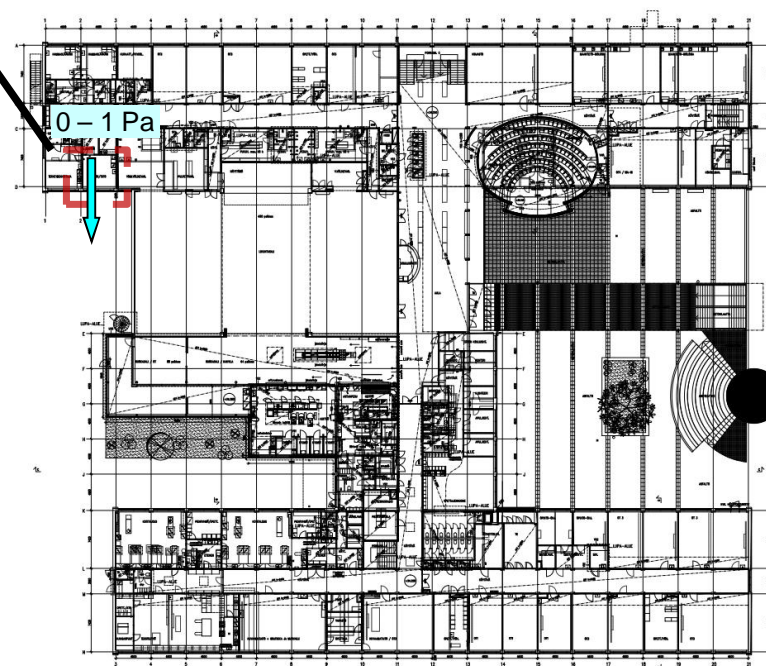
# VOIMISTELUVÄLINEVARASTON ULKOSEINÄN MERKKIAINEKOKEET 29.8.2013

- Pohjoispäädystä olevassa liikuntasalin voimisteluvälinevarastossa havaittiin ilman sekoittuvan ulkoseinän eristetilan kautta varaston sisätilaan. Vuotoilman mukana voi päästä epäpuhtauksia sisäilmaan.

- pohjoispäädystä olevassa liikuntasalin voimisteluvälinevarastossa tiivistetään lattian ylempi betonilaatta ulkoseiniin ja kaikkiin laatan läpi meneviin väliseiniin ilmatiiviiksi. Ulkoseinissä tiivistetään seinän sisäkuoren ja ikkunan liitos ilmatiiviiksi

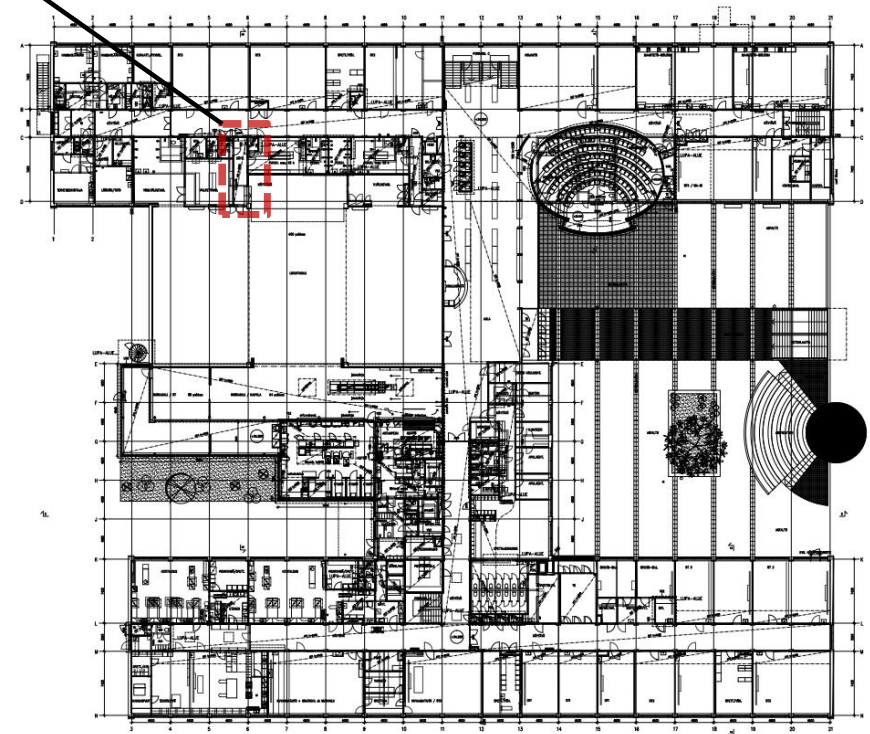
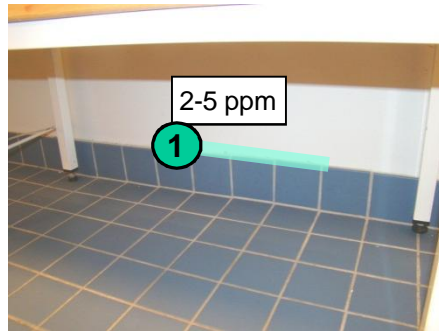
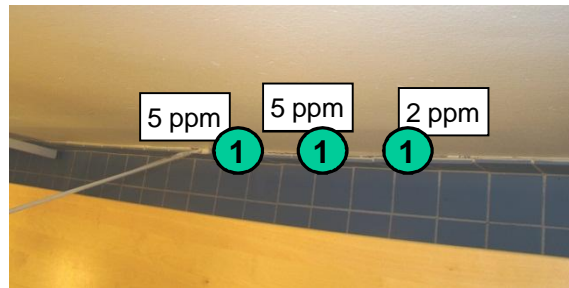
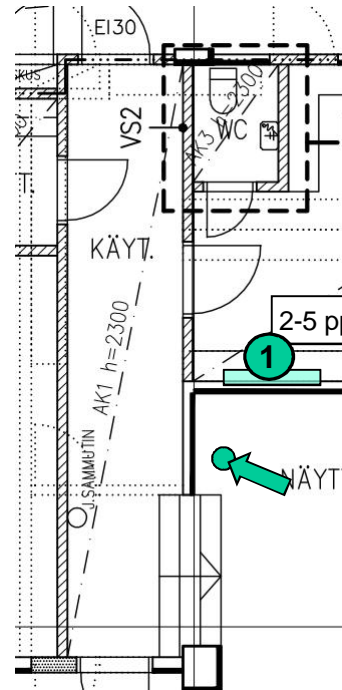
# TYTTÖJEN PUKUHUONEEN KÄYTÄVÄN 1138 ALAPOHJAN MERKKIAINEKOKEET 29.8.2013

- ① PUKUHUONEEN VÄLISEINÄN JA LAATOITUKSEN LIITTYMÄ

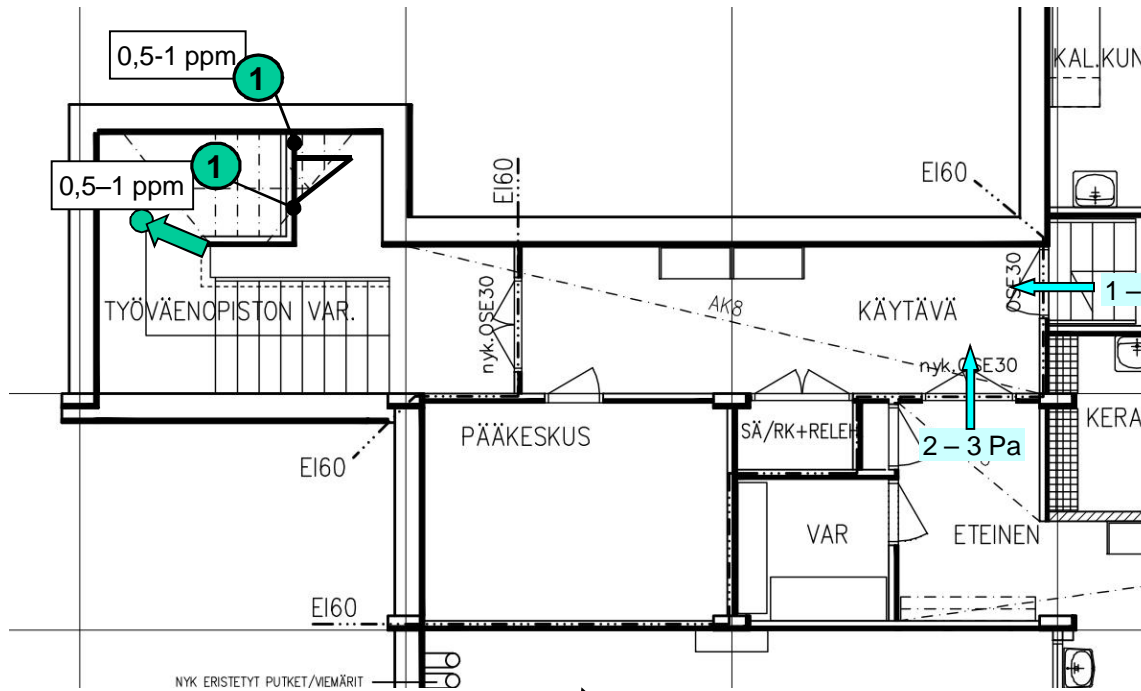
# A-PORRASHUONEEN ALAPOHJAN MERKKIAINEKOKEET 29.8.2013

**1** MAANVASTAISEN SEINÄN JA LATTIAN LIITTYMÄ

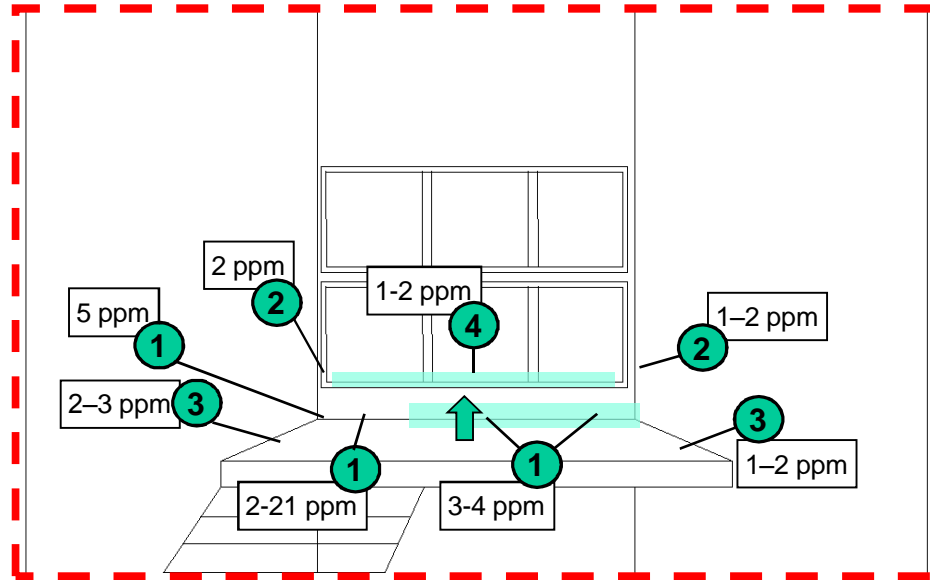
# B-PORRASHUONEEN ULKOSEINÄN MERKKIAINEKOKEET 18.9.2013

- 1 ULKOSEINÄN JA LEPOTASANTEEN YLÄPUOLEINEN LIITTYMÄ
- 2 ULKOSEINÄN JA VÄLISEINÄN VÄLINEN LIITTYMÄ
- 3 IKKUNAN ALAREUNAN JA ULKOSEINÄN LIITTYMÄ

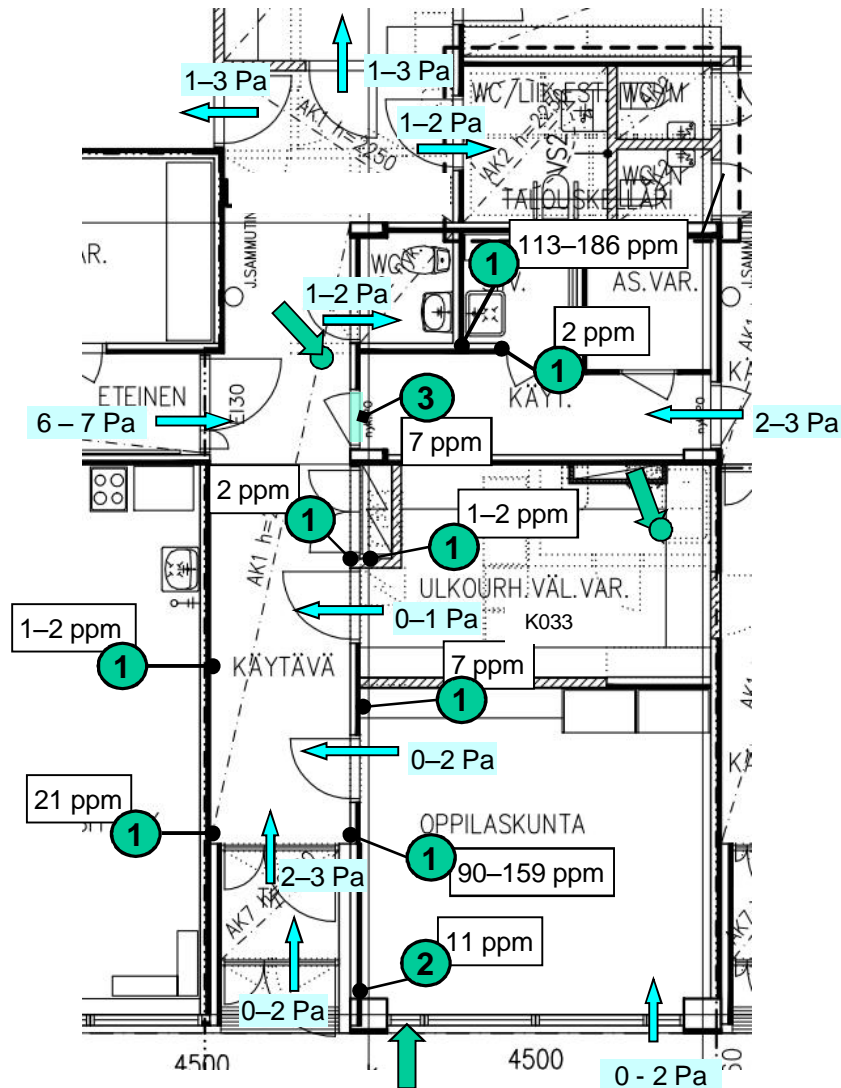
# ULKOVÄLINEVARASTON K033 ALAPOHJAN MERKKIAINEKOKEET 18.9.2013

- o Ulkourheiluvälinevaraston K033 viereisessä sähkökaapissa K034 oli kosteusvaurio ja voimakas mikrobiperäinen haju.
  - o Ulkourheiluvälinevaraston ja siihen liittyvän käytävän lattiassa oli koholla olevan suhteellinen kosteus 81...87 %. Varaston muovimaton viiltomittauksessa havaittiin poikkeavaa hajua. Lattiaan poratusta reiästä tuli voimakas viemäriperäinen haju.

- kuntosalissa ulkoseinän sisäkuoren liittymiä ja läpivientejä tiivistetään
- viemärien kunto tarkastetaan ulkourheiluvälinevarastoon liittyvällä alueella mahdollisten vuotojen osalta alapohjan maatäyttyön. Ulkourheiluvälinevaraston käytävän alipainesuutta vähennetään säätämällä ilmanvaihtoa. Ulkourheiluvälinevaraston lattiapinnoite vaihdetaan, käytetään kosteutta läpäisevää pinnoitetta. Sähkökaapin K034 kosteusvaurion syy selvitetään ja korjataan, samalla arvioidaan käytävän lattiapinnoitteen vaihtaminen. Väliseinien liittymät lattiaan tiivistetään ilmatiiviiksi käytävien, oppilaskunnan tilan, tuulikaapin, siivousvälinevaraston seinissä. Vuotoilmareitit ulkoilmasta tuulikaapin kautta käytävätilaan tiivistetään.

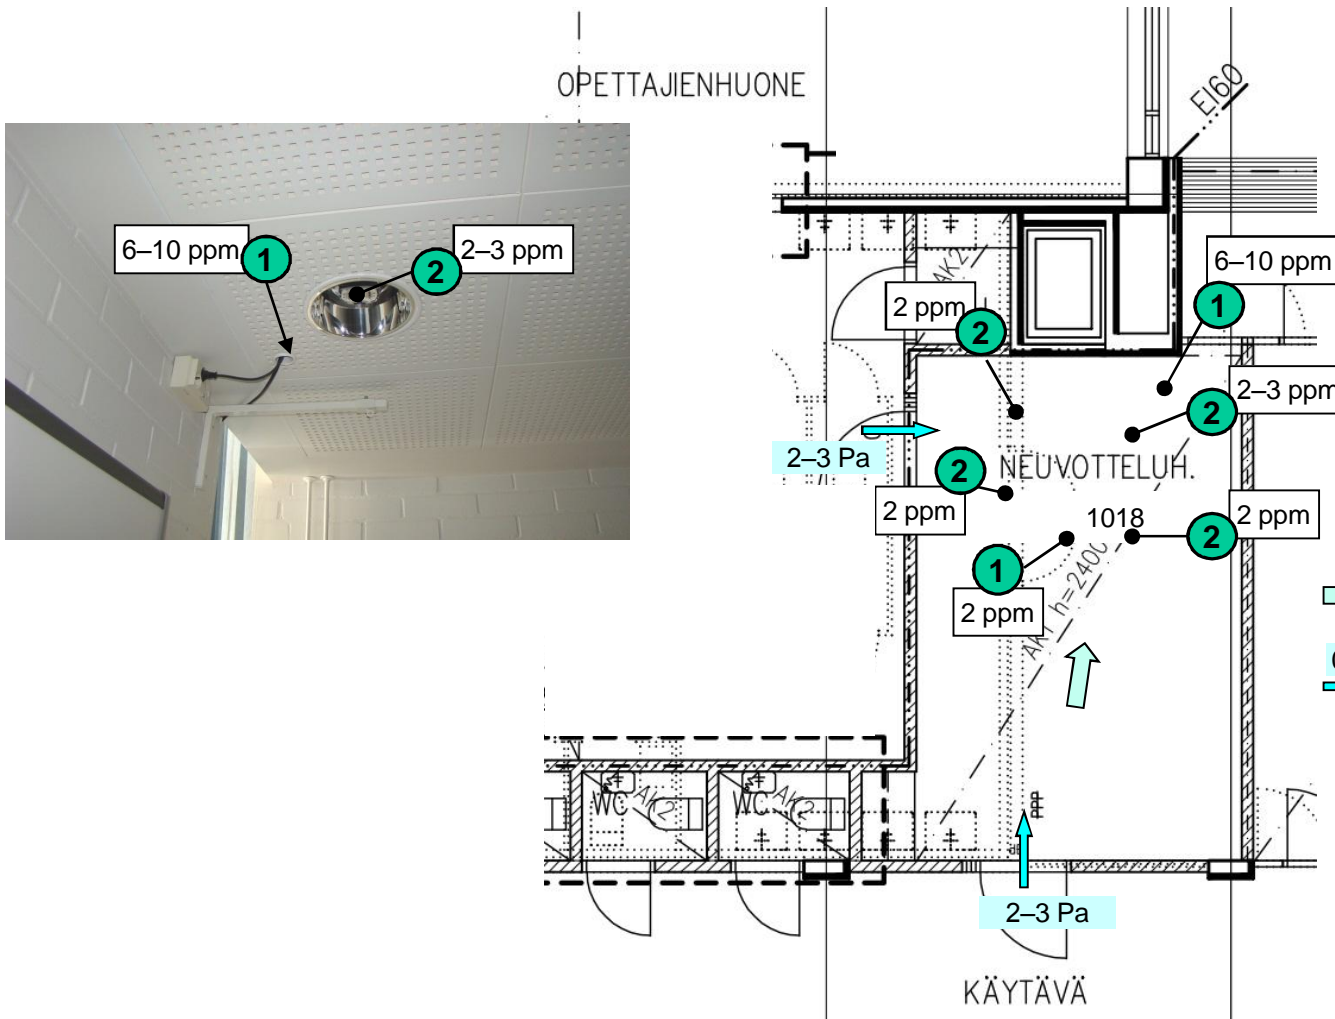
# NEUVOTTELUHUONEEN 1018 YLÄPOHJAN MERKKIAINEKOKKEET 12.9.2013

- Neuvotteluhuoneen 1018 rakenteissa havaittiin ilmavuotoja alapuolisesta tilasta sekä yläpohjan eristetilasta. Seinän alaosassa kynnyksen kohdalla on merkkejä vanhasta kosteusvauriosta.

- 1 KATON LÄPIVIENTI
- 2 LAMPUN SYVENNYS

- apulaisrehtorin huoneen 1040 rakenneliittymien tiivistys
- neuvotteluhuoneen 1018 rakenteiden yläpohjan liittymiä ja läpivientejä tiivistetään sekä ulkoseinän liittymiä ikkunarakenteisiin. Seinän alaosan kuntoa tutkitaan rakenneavauksilla

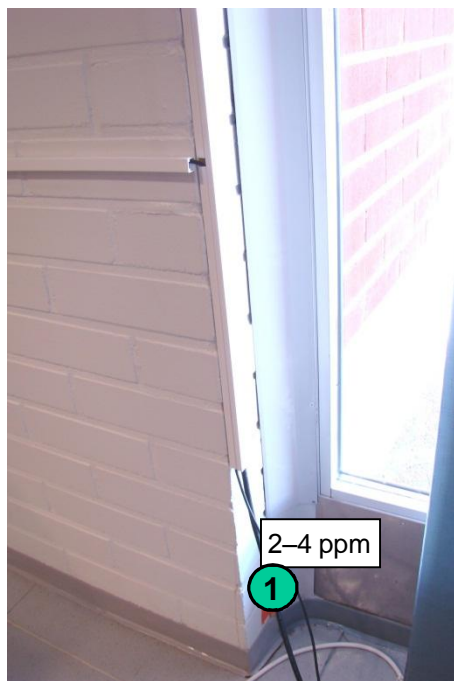
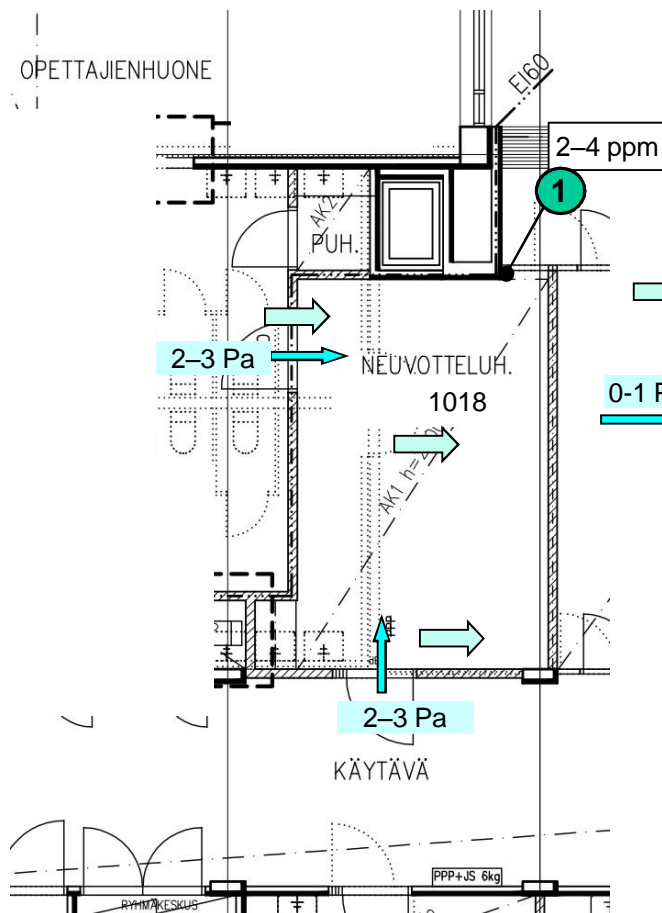
# NEUVOTTELUHUONEEN 1018 ALAPOHJAN MERKKIAINEKOKEET 25.9.2013

- ① IKKUNA- JA TIILIRAKENTEEN LIITTYMÄ

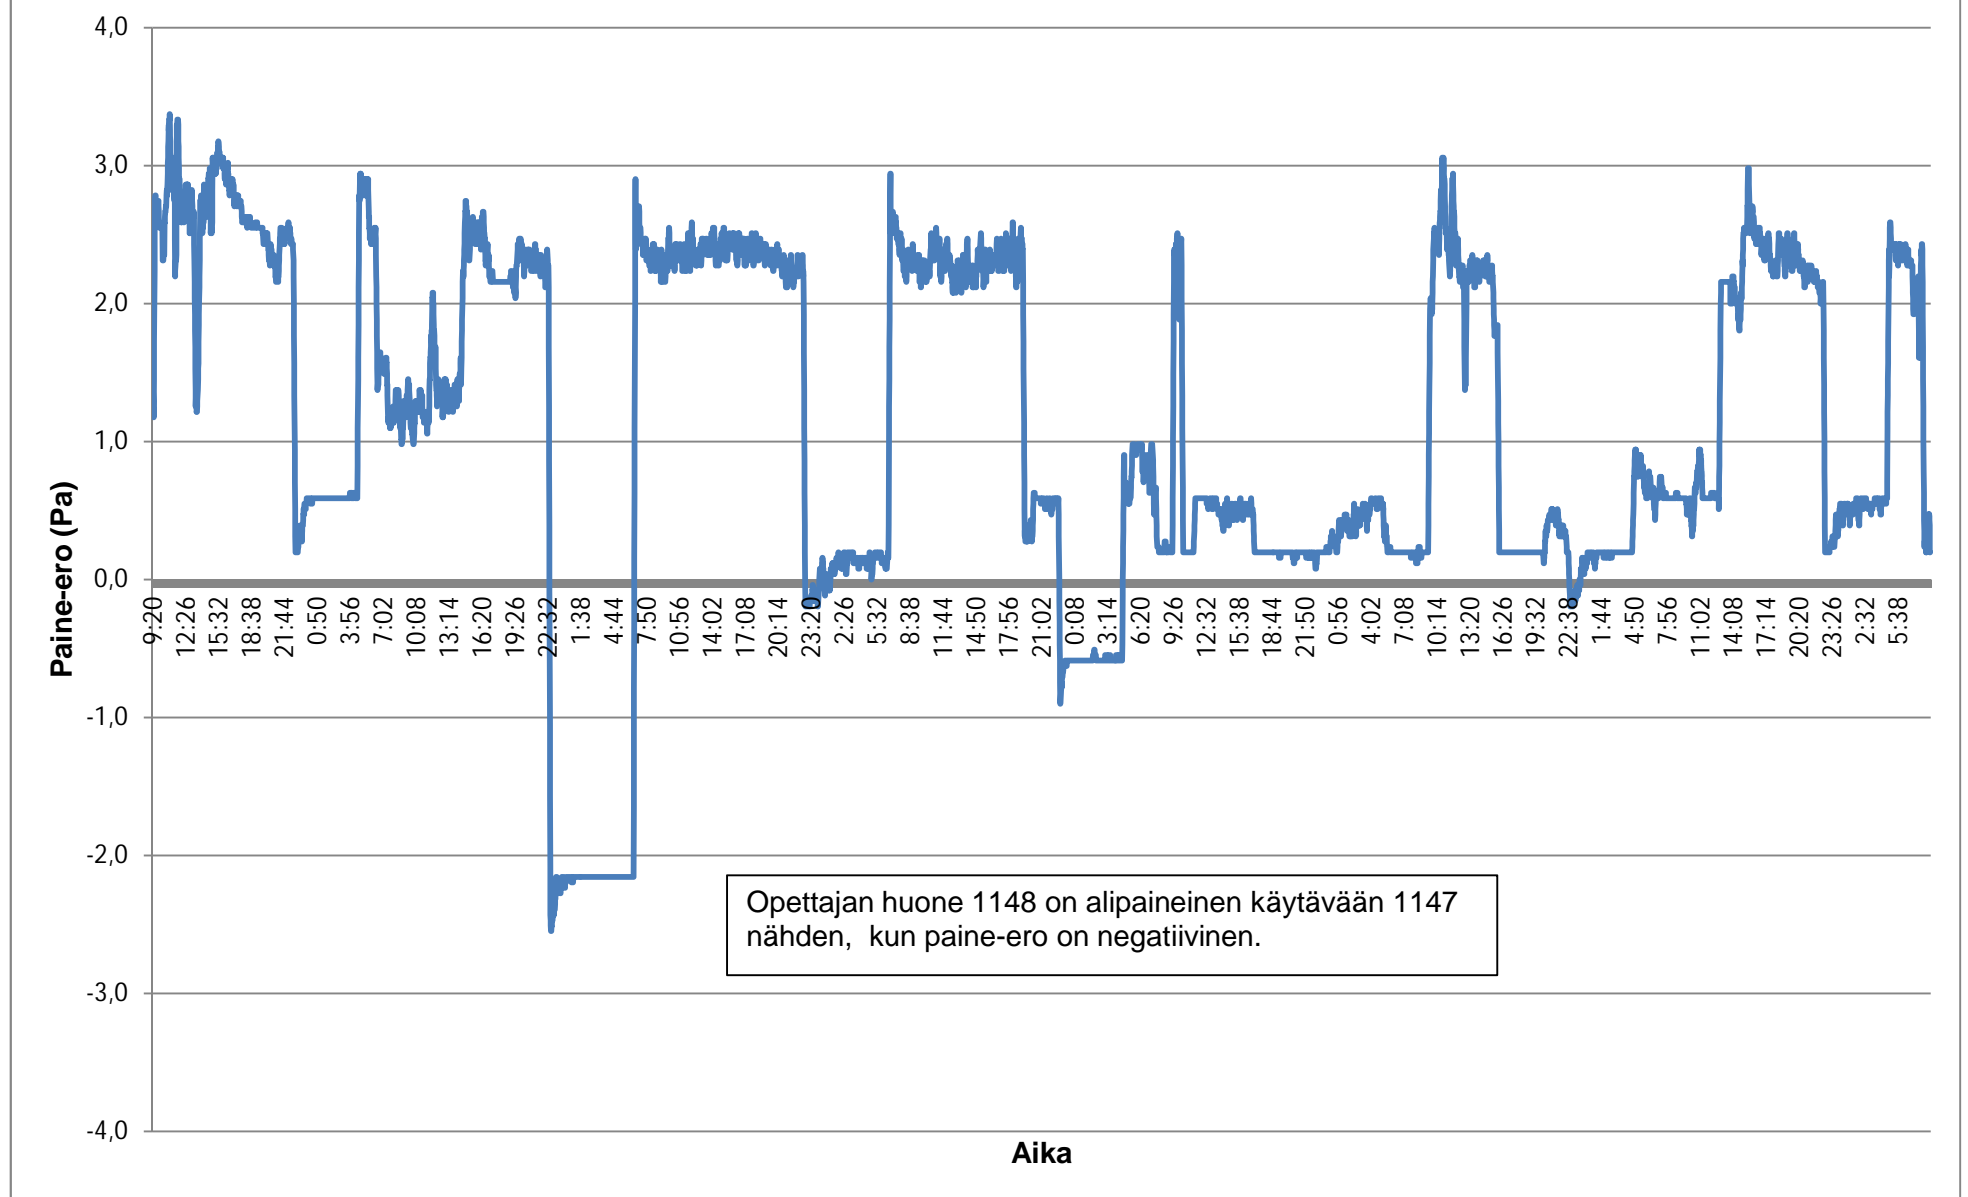
### Opettajien huoneen 1148 ja käytävän 1147 välinen paine-ero 29.8.–5.9.2013

Opettajien huone 1148 on alipaineinen käytävään 1147 nähden, kun paine-ero on negatiivinen.

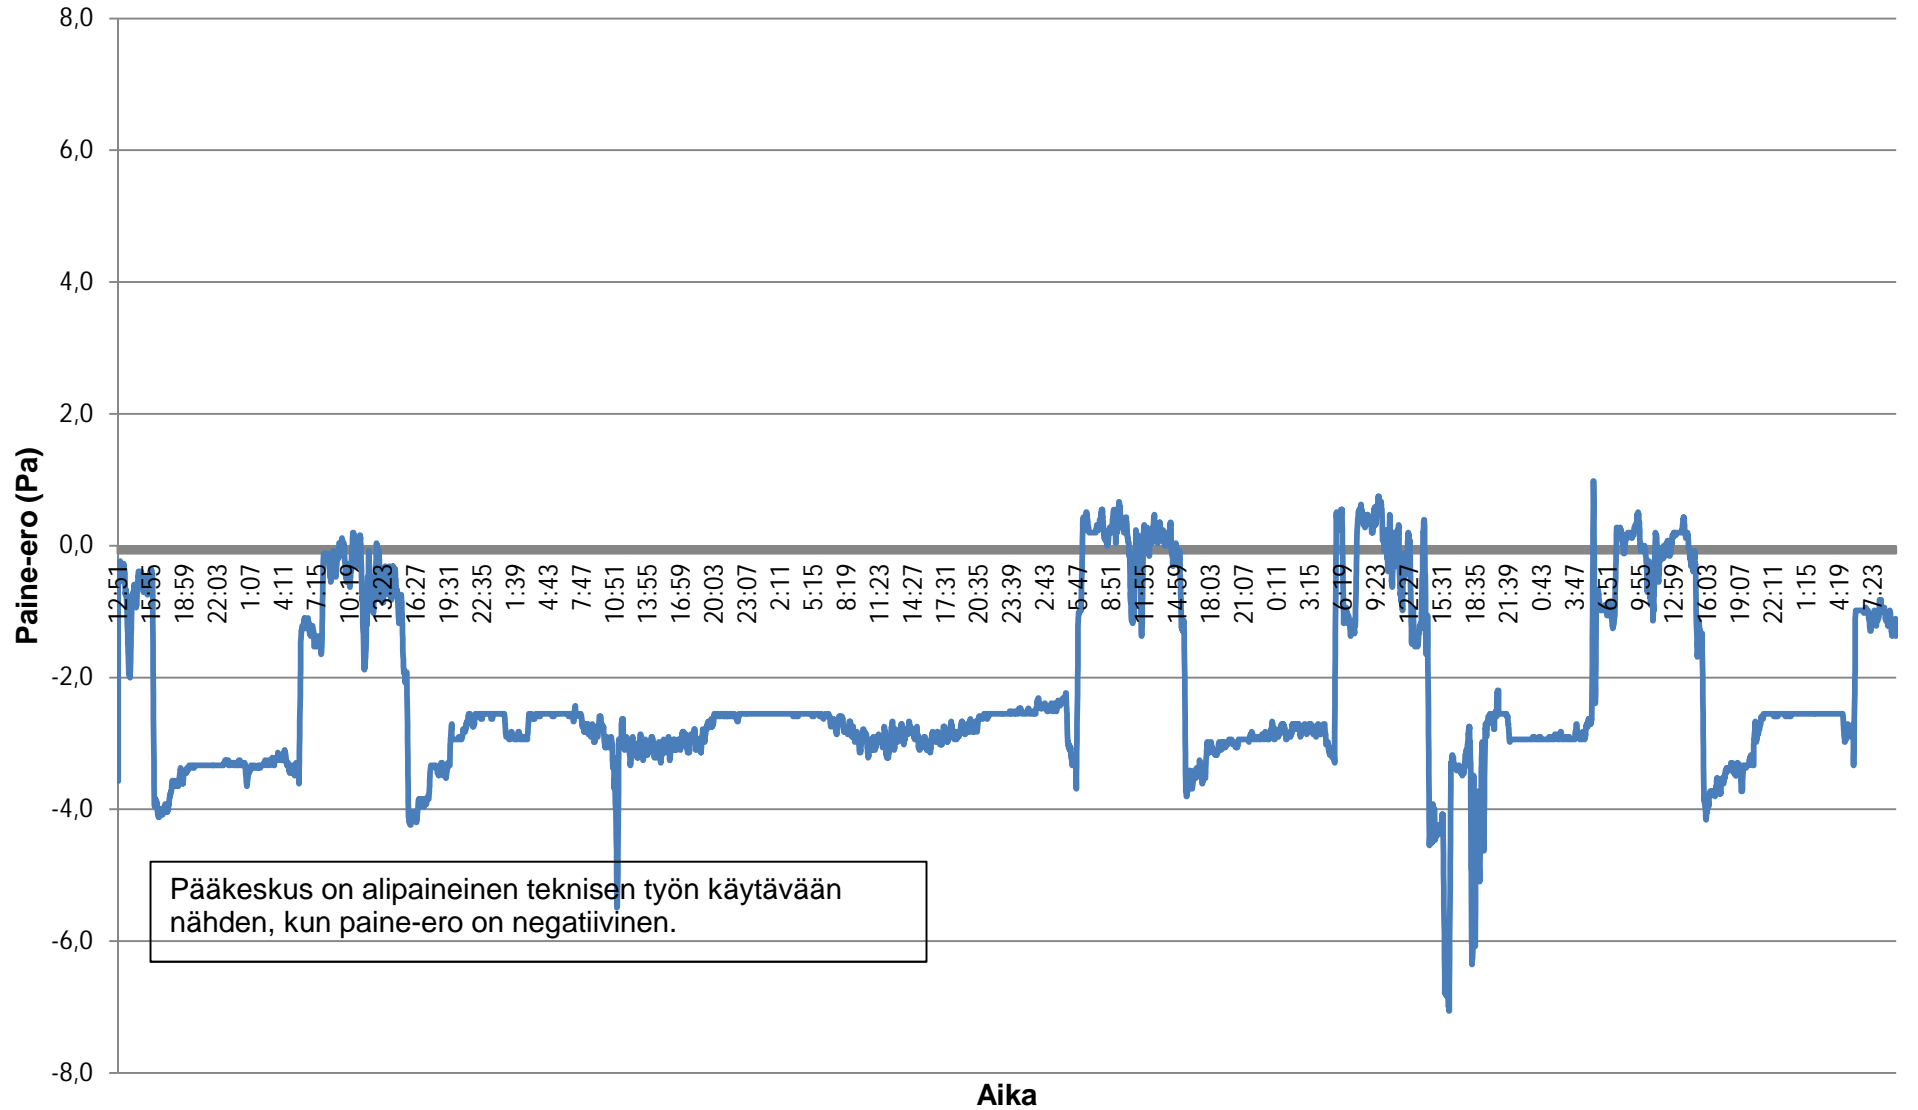
## Kellarikerroksen pääkeskuksen ja teknisen työn käytävän välinen paine-ero 29.8.-5.9.2013

Pääkeskus on alipaineinen teknisen työn käytävään nähden, kun paine-ero on negatiivinen.

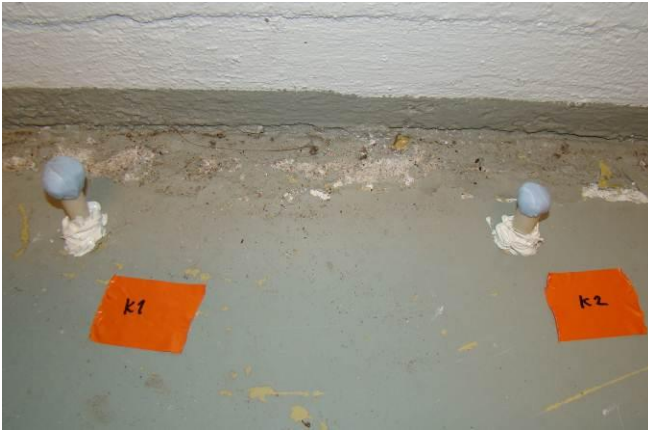
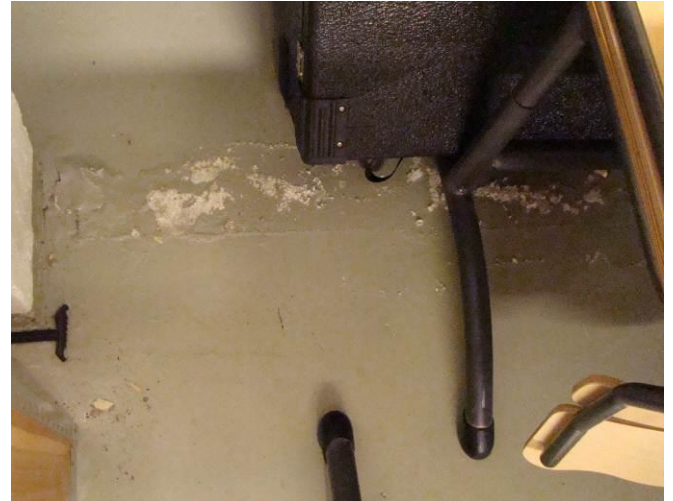
- Porrashuoneeseen B-liittyvässä väestönsuojassa oli ummehtunut haju, suojahuoneen lattiassa mikrobiperäinen haju, suojan lattiassa havaittiin paikoin pintamateriaalien irtoamista alustasta ja tilassa mitattiin koholla olevia kosteuslukuja. Hajun alkuperän selvittämiseksi bändin harjoittelutilan lattiasta otetussa materiaalinäytteessä ei havaittu poikkeavaa homesieni- tai bakteerikasvustoa. Väestönsuojan lattiassa on tiivistämättömiä kansia maanvastaisissa kaivoissa. Hetkellisissä suuntaa antavissa paine-eromittauksissa ilman ja sen mukana hajujen todettiin kulkeutuvan väestönsuojasta porrashuoneen B suuntaan.

**Kuvat 1, 2.** Porrashuoneeseen B-liittyvässä väestönsuojassa oli ummehtunut haju, suojan lattiassa havaittiin paikoin pintamateriaalien irtoamista alustasta ja tilassa mitattiin koholla olevia kosteuslukemia. Hajun alkuperän selvittämiseksi lattiasta otetussa materiaalinäytteessä ei havaittu poikkeavaa homesieni- tai bakteerikasvustoa. Väestönsuojan lattiassa on tiivistämättömiä kansia maanvastaisissa kaivoissa. Hetkellisissä suuntaa antavissa paine-eromittauksissa ilman ja sen mukana hajujen todettiin kulkeutuvan väestönsuojasta porrashuoneen B suuntaan.

- väestönsuojassa pinnoitteet vaihdetaan kosteutta läpäiseviksi, lattiassa olevat kansistot ja lattian ja seinän välinen liittymä tiivistetään ilmatiiviiksi
- porrashuoneessa B tiivistetään ulkoseinän liittymä lattian ylemmään betonilaattaan välitason betonilaattaan ja ikkunoihin.
- musiikkiluokan 0074 ilmanvaihtoa säädetään siten että alipaine ulkoilmaa nähden pienenee noin kaksi pascalia
- liikuntasalin käytävässä 1147 tiivistetään lattian ylemmän betonilaatan ja seinän ja liikunnanopettajan lattialaatan liitos liikunnanopettajan oven kohdalla – liikunnanopettajan tilassa tiivistetään lattian ylemmän betonilaatan ja seinän ja WC:n lattialaatan liitos WC:n oven kohdalla – liikunnanopettajan WC:ssä tiivistetään WC-istuimen viemäriin läpivienti ilmatiiviiksi. Käytävän 1147 poistoilman määrää säädetään pienemmäksi.

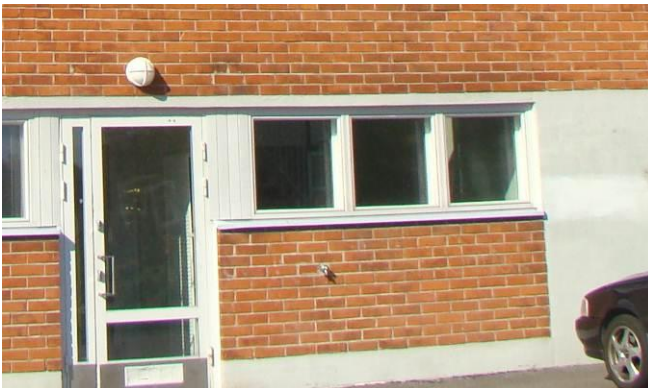
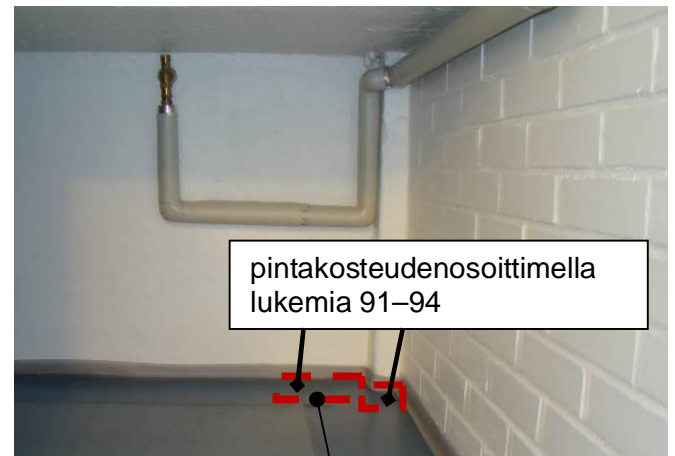
- Porrashuoneen B lattiassa havaittiin pintamateriaalien irtoamista alustasta. Ulkoseinän ja tuulikaapin väliseinän nurkan lähellä mitattiin lievästi koholla olevaa kosteutta viiltomittauksella (83 RH-%). Porrashuoneessa erotettiin mikrobiperäistä hajua. Porrashuoneen ulkoseinään tehdyissä merkkiainekokeissa havaittiin merkittäviä ilmavuotoja ulkoseinän liittymissä alapohjaan ja lepotasoon ja vähäisempiä ikkunarakenteisiin. Liittymät alapohjaan on tiivistetty vuonna 2012 tehdyissä korjauksissa, jolloin portaan alaosan rakenteissa mitattiin korkeita suhteellisia kosteuksia. Rakenteet ovat kuivaneet aikaisempaan verrattuna. Aikaisemmin kohonneen kosteuden tärkeimpänä syynä pidettiin ulko-oven puutteellista tiivistystä.

Suhteellinen kosteus viilto-  
mittauksella 83 %.

**Kuvat 1, 2.** Porrashuoneen B lattiassa havaittiin pintamateriaalien irtoamista alustasta, ulkoseinän vieressä mitattiin viilto-  
mittauksella suhteellista kosteutta 83 %. Porrashuoneessa havaittiin mikrobiperäistä hajua. Porrashuoneen ulkoseinään tehdyissä merkkiainekokeissa havaittiin merkittäviä ilmavuotoja ulkoseinän liittymissä alapohjaan ja lepotasoon ja vähäisempiä ikkunarakenteisiin. Liittymät alapohjaan on tiivistetty vuonna 2012 tehdyissä korjauksissa, jolloin portaalan rakenteissa mitattiin korkeita suhteellisia kosteuksia. Rakenteiden annettiin kuivua ennen tiivistystöitä, ilmeisesti kuivumisaika ei ollut riittävän pitkä ja tiivistysten liimaukset eivät ole kiinnittyneet betonipintoihin? Väestönsuojan vastaisella seinällä on mineraalivillalla 3 kpl tukittuja venttiilejä, joiden kautta väestönsuojan ilmaa voi sekoittua porrashuoneeseen.

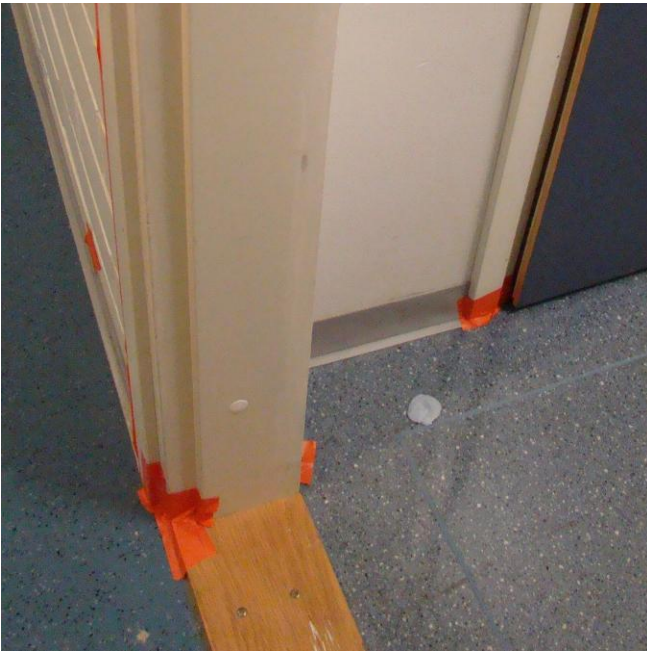
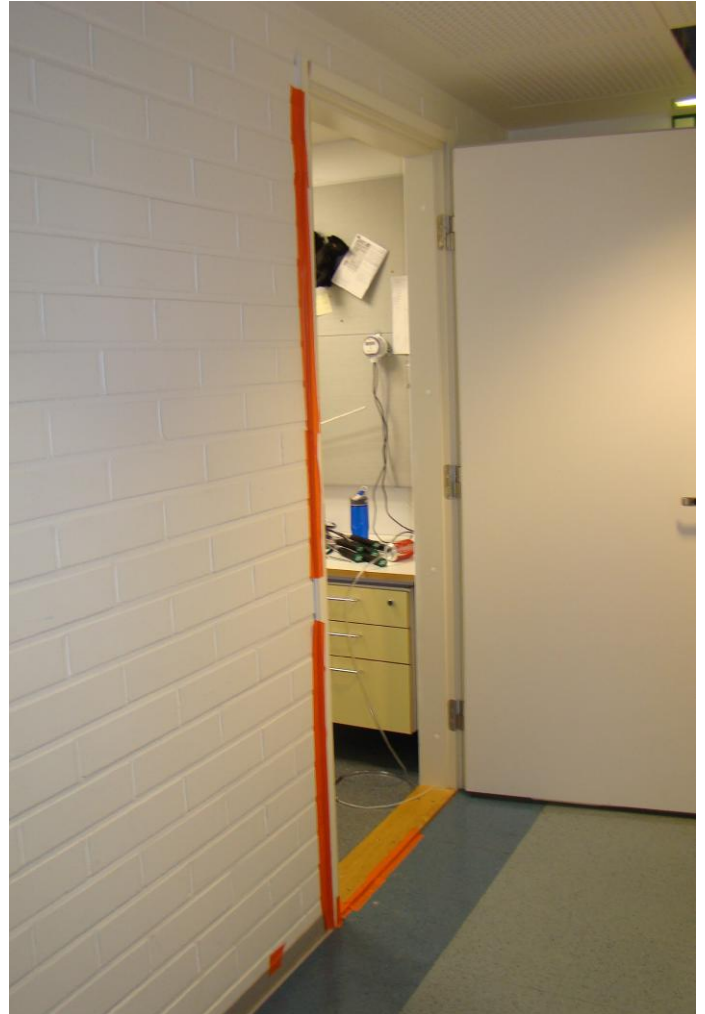
- Liikuntasalin käytävässä 1147 havaitun mikrobiperäisen hajun syynä voi olla se että liikunnanopettajan huoneessa havaittiin maatäytöissä olevan ilman sekoittuvan sekoittuvan ovien karmien ja kynnyksen raoista sisäilmaan. Ilma liikkuu opettajan tilasta käytävän suuntaan, tuoden mukanaan vuotoilmassa olevaa maaperän hajua.

**Kuvat 1, 2.** Liikuntasalin käytävässä havaittua mikrobiperäistä hajun lähdettä etsittiin tekemällä käytävän alueelle merkkiainekoikeita. Kokeessa, jossa merkkiainetta johdettiin liikunnanopettajan huoneen alapohjan maatayttöön, merkkiainetta havaittiin sekoittuvan ovien karmien ja kynnyksen raoista sisäilmaan. Tallentavalla paine-eromittarilla tehtyjen havaintojen mukaan ilma liikkuu opettajan tilasta käytävän suuntaan, tuoden mukanaan vuotoilmassa olevaa maaperän hajua.

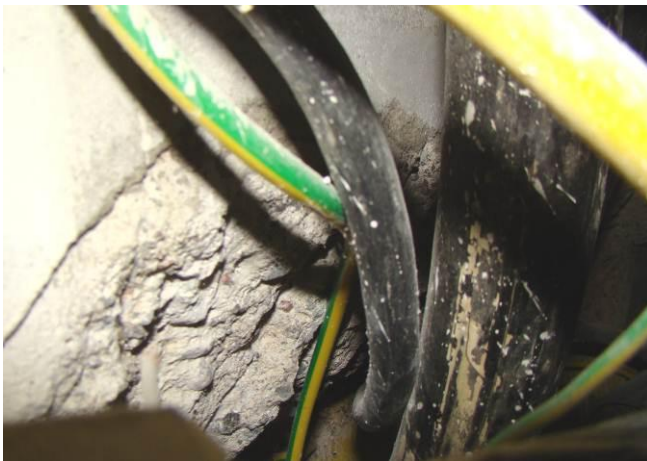
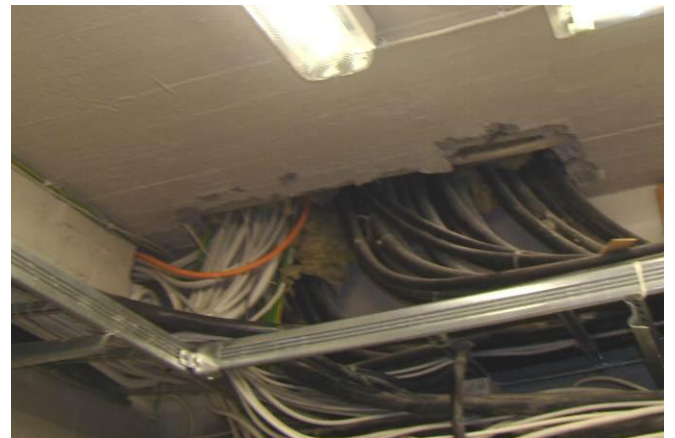
**Kuvat 1, 2.** Teknisen työn käytävään liittyy sähköpääkeskus. Tilassa on useita tiivistämättömiä läpivientejä, alapohjassa, seinissä ja katossa. Näistä voi epäpuhtauksia päästä sisäilmaan. Poissulkevala paine-ero tutkimuksella ilman liikkuminen ja epäpuhtauksien pääsy sähköpääkeskuksesta käytävän suuntaan pois suljettiin.

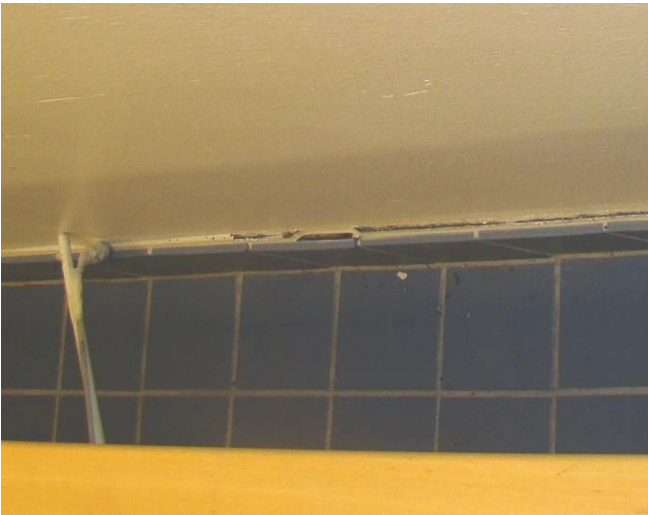
**Kuvat 1, 2.** Tutkimuksen aikana havaittiin pukuhuoneen lattialaatoituksen seinälle nostossa laattojen irronneen alustastaan. Merkkiainekokeissa maatäytössä olevan ilman todettiin sekoittuvan pukuhuoneen sisäilmaan kuvan raosta.

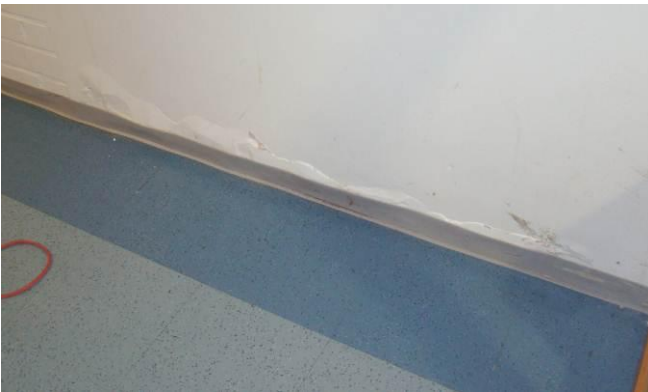
- Käytävässä 1138 on kosteus- ja mikrobivaurio kantavan seinän alareunassa. Näyttämön lattiaan tehdyssä merkkiainekokeessa kaasun ei todettu sekoittuvan käytävätilan sisäilmaan, kaasun havaittiin kulkeutuvan viereiseen pukuhuoneeseen. Käytävään liittyvän näyttämön portaiden luona havaittiin hajua, jollaista esiintyy tiloissa, joissa yläpohjan eristetilan ilmaa sekoittuu sisäilmaan.

**Kuvat 1, 2.** Käytävässä 1138 näyttämön puoleisessa betoniseinässä on seinän alaosassa kohonnutta kosteutta, joka irrottaa seinässä olevat pinnoitteet. Otetussa materiaalinäytteessä todettiin mikrobivaurio.

- käytävässä 1138 kosteusvaurio kantavan seinän alareunassa korjataan vaihtamalla seinään pinnoitteet kosteutta läpäiseviksi. Tutkitaan sekoitustuoko näyttämön ylätilaan ilmaa vesikaton eristetilosta

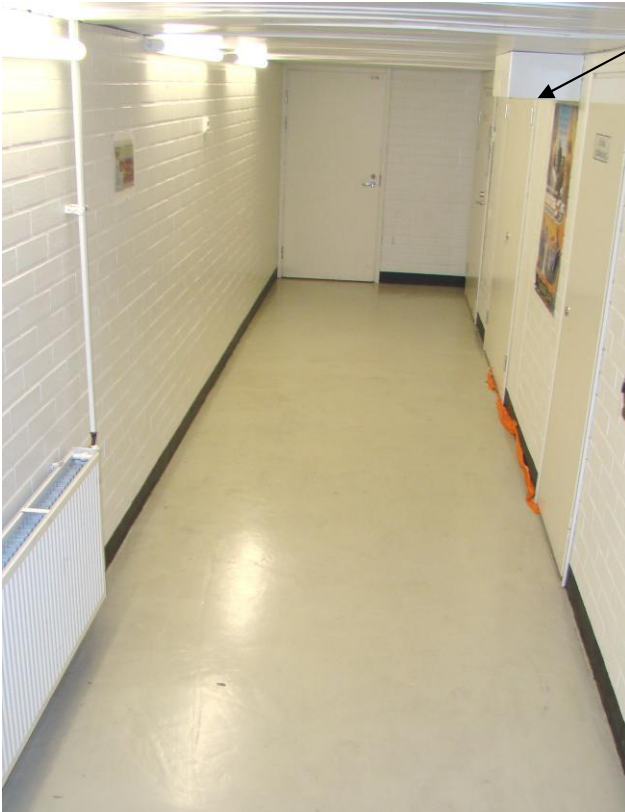
**Kuvat 1, 2.** Teknisen työn käytävässä olevassa tuloilman pääte-elimessä on pinnoittamatonta mineraalivillaa, josta voi sekoittua kuituja sisäilmaan.

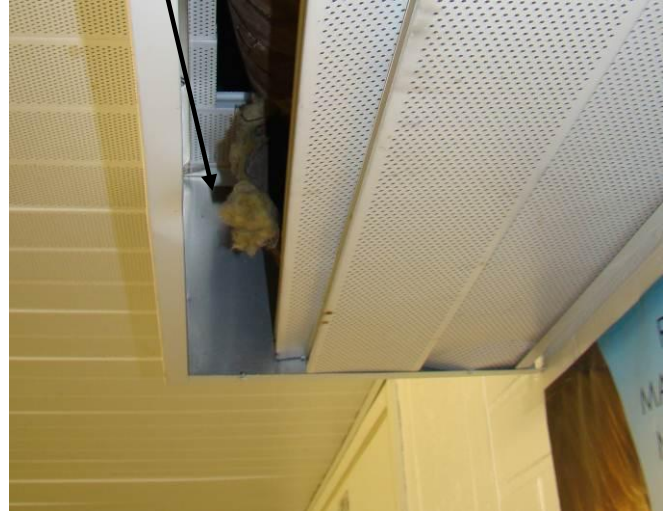
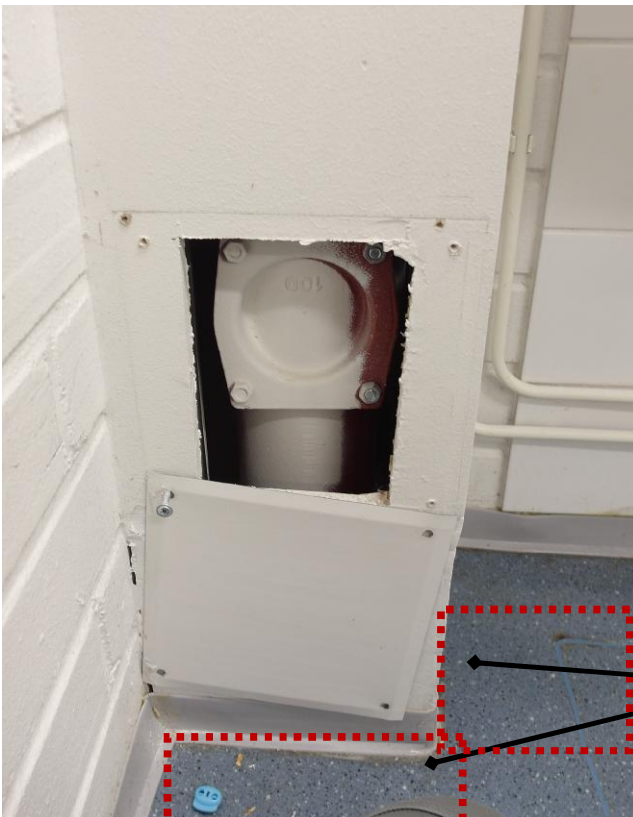
- Luokissa 1113 ja 1115 saatiin paikoin korkeita lukemia pintakosteuden ilmaisimella. Luokkien ulkoseiniin tehtiin tarkentavia suhteellisen kosteuden mittauksia porareikämenetelmällä, joissa suhteellisten kosteuksien todettiin olevan normaalilla tasolla.

**Kuvat 1, 2.** Luokassa 1113 tehdyssä kosteuskartoituksessa, kosteuden pintailmaisimella saatujen korkeiden kosteuslukemien alueella sijaitsevaan talotekniseen koteloon tehdyssä rakenneavauksessa haluttiin tarkastaa kondensoituko taloteknisten putkien pintaa kosteutta, joka edelleen kastelisi lattiaa betonilaattaa. Avauksessa ei todettu merkkejä kosteuden kondensoitumisesta. Todettiin, että käsienspesualtaan viemäriputken liitos hajulukkoon irtoaa helposti, jolloin vettä on voinut päästä lattialle.

pintakosteudenilmaisimen lukemat  
90–104
