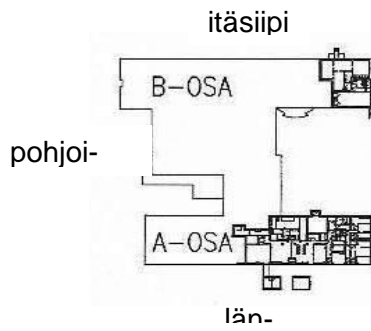
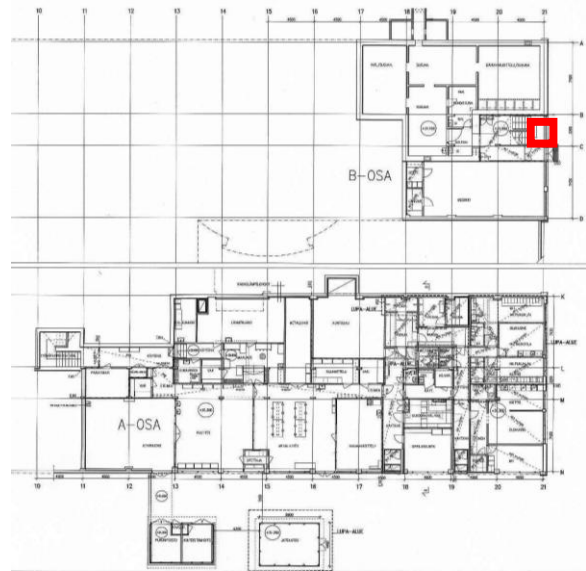
**Kuvat 1, 2, 3.** Rakennuksessa on tehty pohjakuviin merkityillä alueilla sisäilman laatuun vaikuttavien tekijöiden selvittämiseksi rakenneavauksia. Rakenneavausten ja rakennetutkimusten avulla on pyritty selvittämään syytä tilojen käyttöön liitettyihin kokemuksiin haittatekijöistä (hajuhaitat) ja oirekokeuksista.

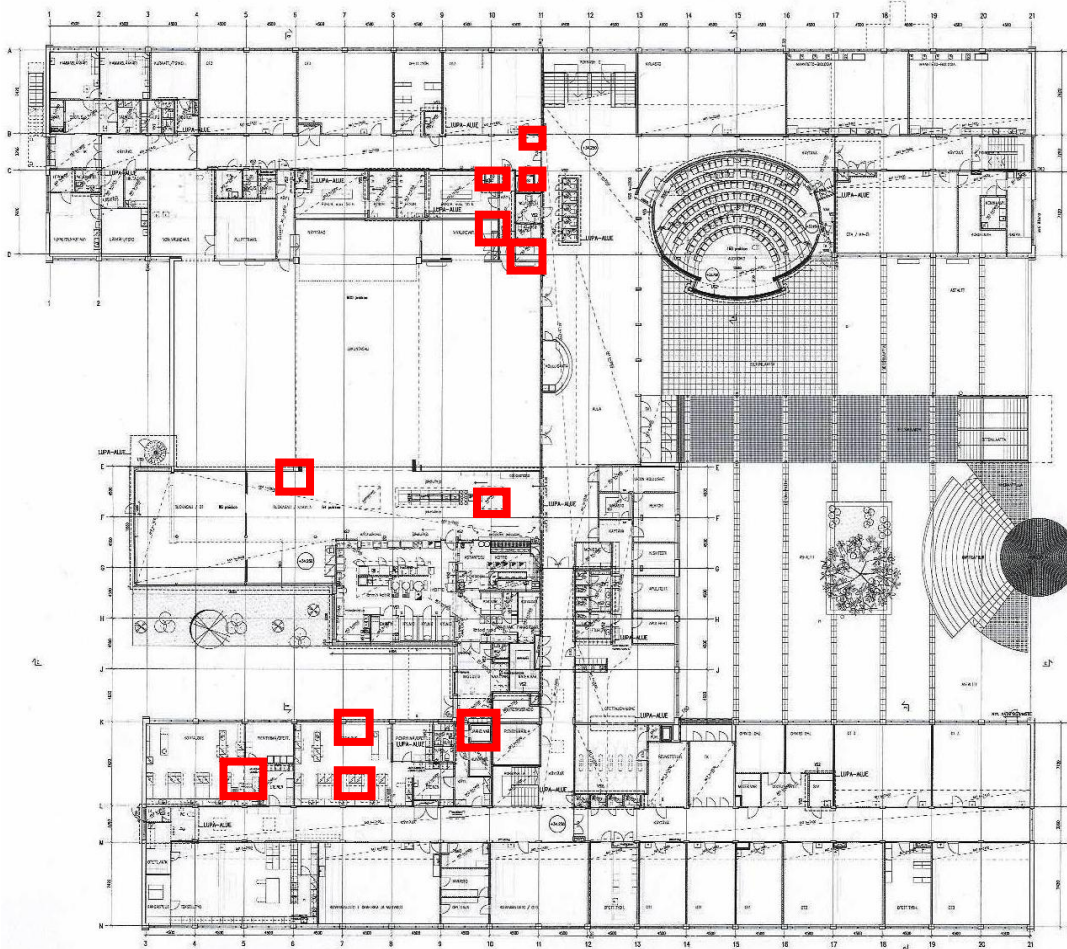
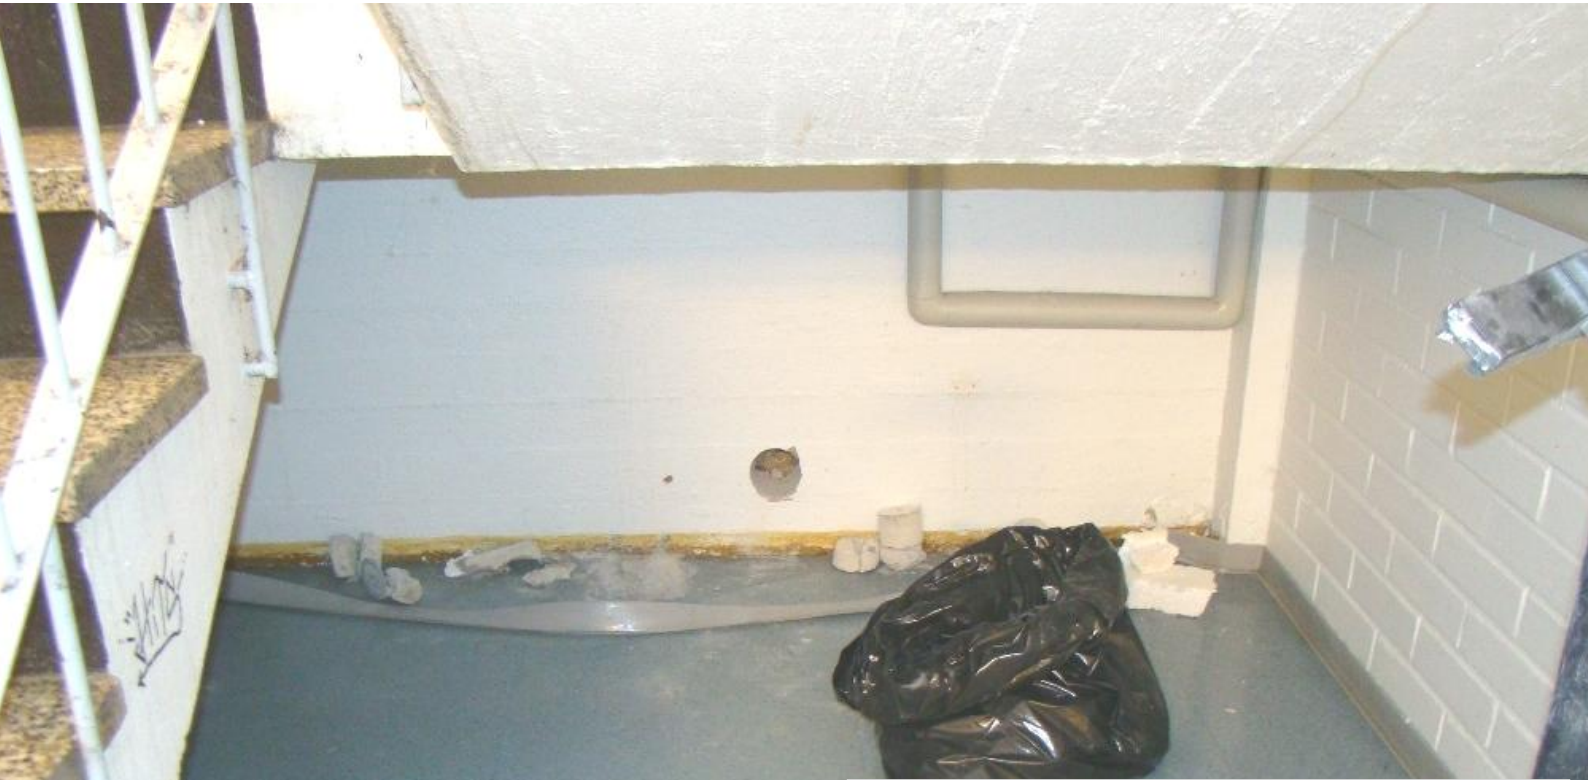
**Kuvat 4, 5, 6, 7.** Itäsiiven pohjakerroksen eteläpäädyssä porraskäytävän alueella on todettu poikkeavaa mikrobiperäistä hajua. Tutkimuksen perusteella hajun lähde on alimman kerroksen maata vasten olevan betonilaatan alapuolinen maatyttö. Ilma sekoittuu kosteasta maatyöstä sisätiloihin päin alapohjarakenteen betonilaatan ja laatan alapuolelle ulottuvien seinärakenteiden liittymistä. Mikrobiperäinen haju sekoittuu edelleen porraskäytävän yläosiin ja porraskäytävän viereisiin luokkatiloihin. Alimman tason ulkoseinässä ei todettu poikkeavaa hajua. Alueen alapohjarakenteena on sisätiloista lukien, muovimatto, betonilaatta (n. 110 mm), styrox -eriste (60 mm), rakennusmuovi, betonilaatta (n. 100 mm), rakennusmuovi ja maatyttö (hiekkä).

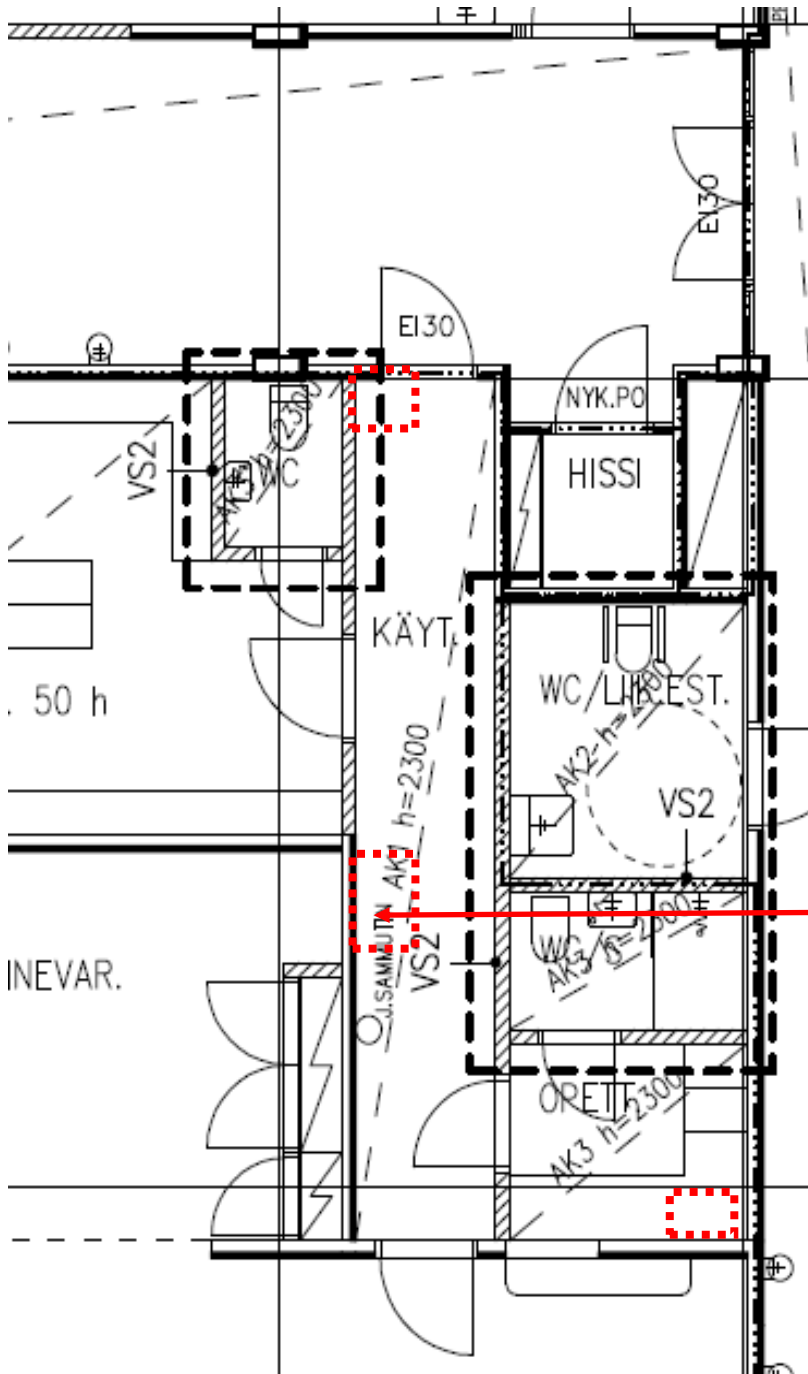
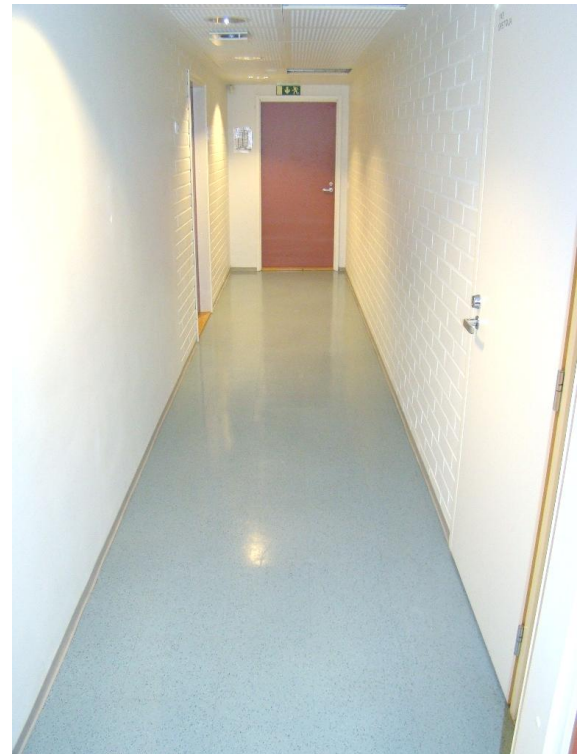
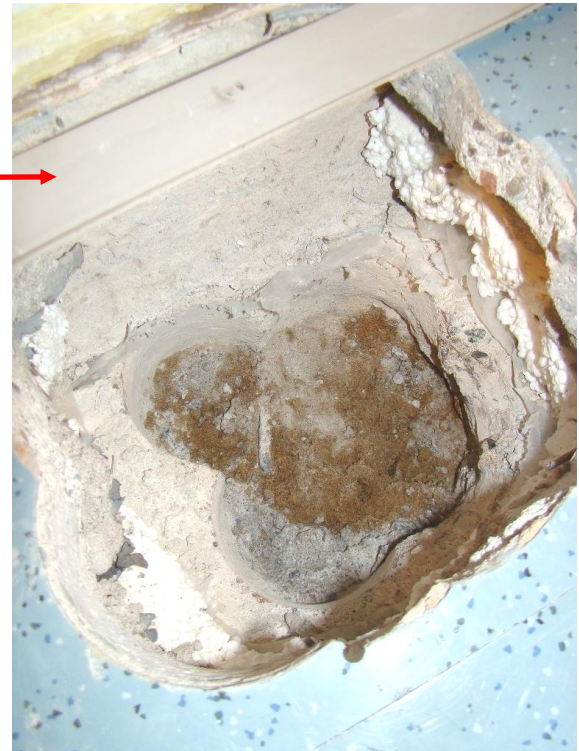
**Kuvat 8, 9, 10.** Itäsiiven 1. kerroksen pohjoispuolen liikuntasalin ja pääkäytävän välisessä käytävätilassa (tila 1147) on aistinvaraisesti tunnistettavissa mikrobiperäistä hajua. Hajun lähteenä on alapohjarakenteen maatyttö. Ilma sekoittuu alapohjarakenteen betonilaatan ja laatan alapuolelle ulottuvien seinärakenteiden liittymistä sisätiloihin. Alapohjan maatyttö on hienojakoista, kosteaa hiekkaa.

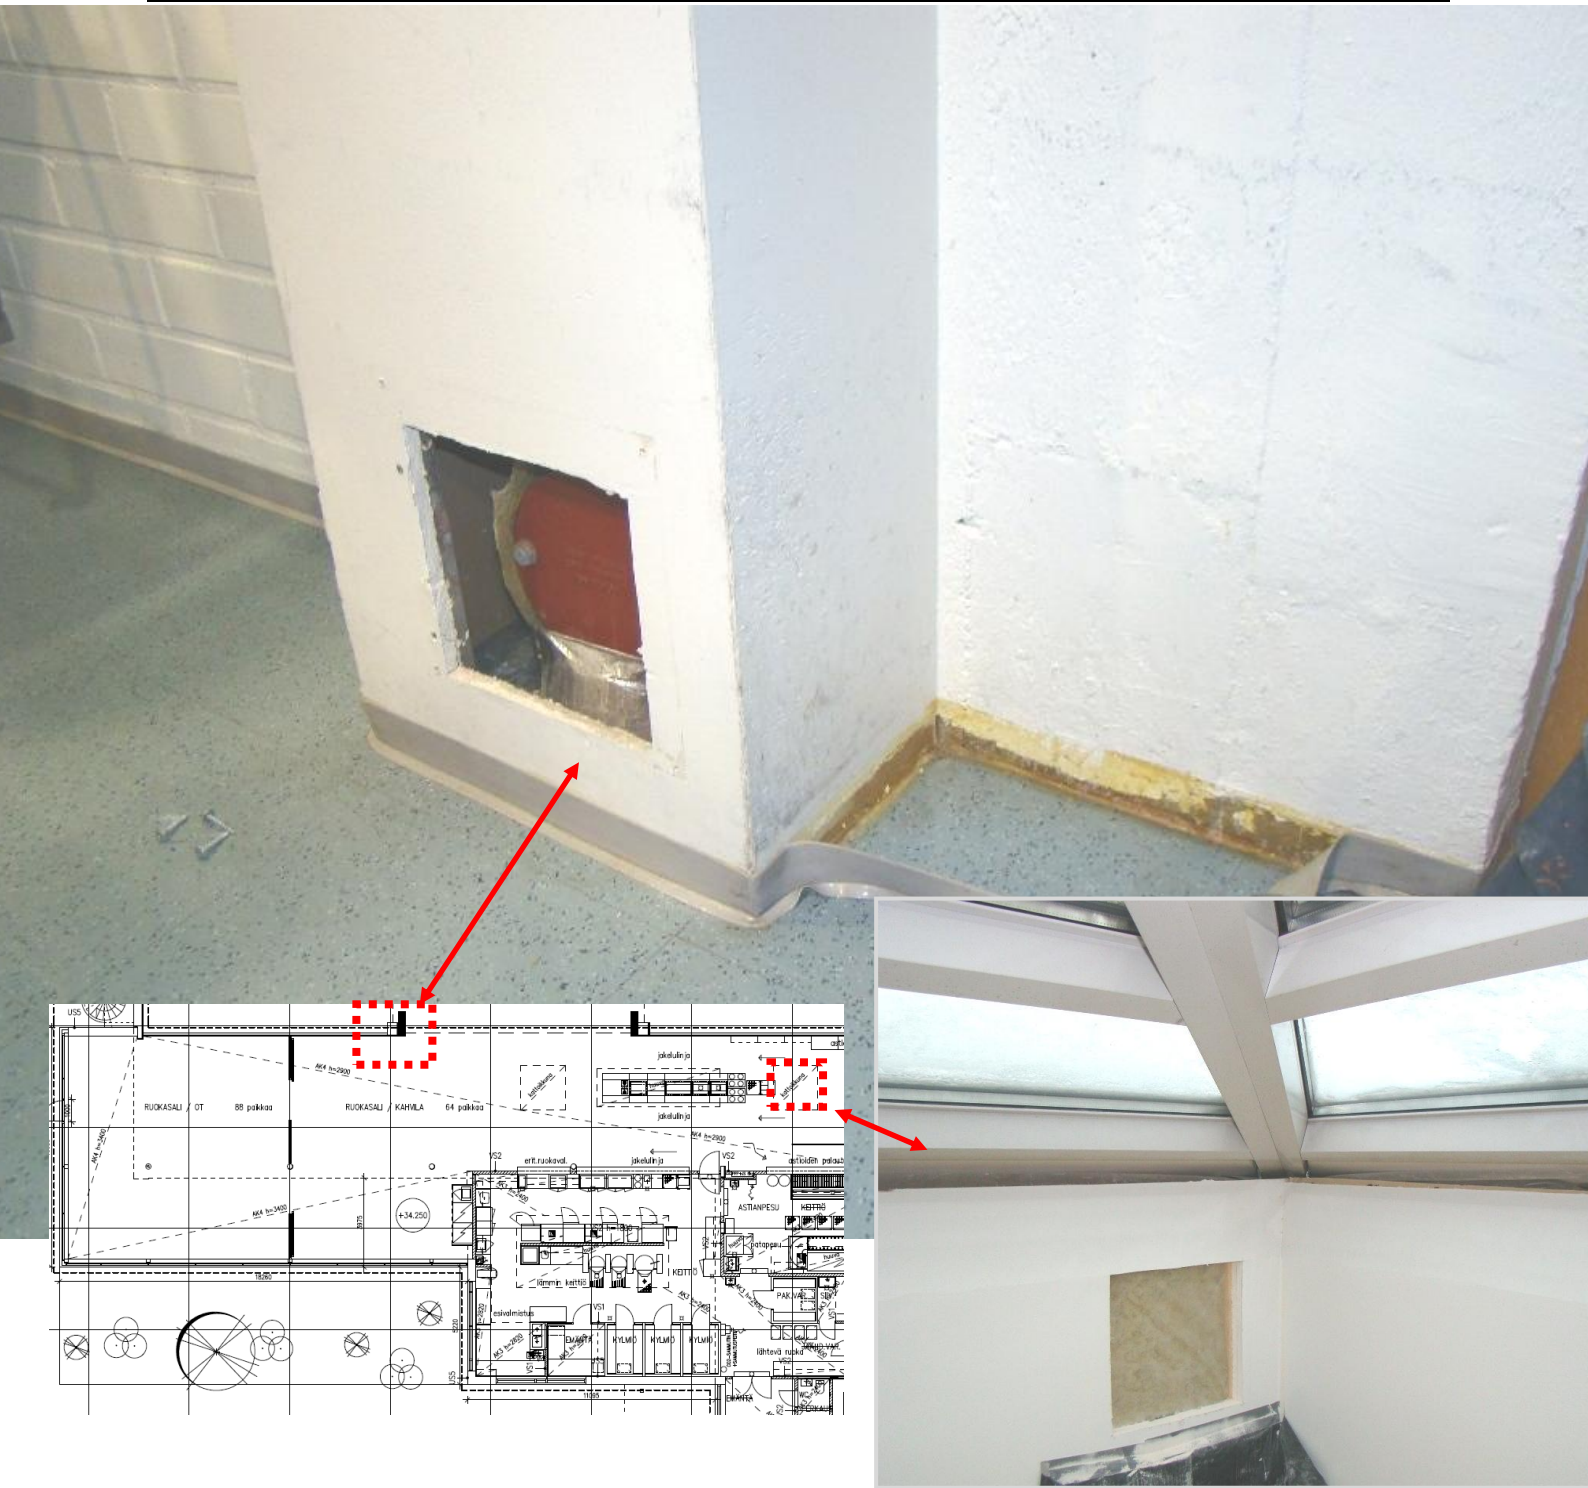
**Kuvat 11, 12, 13.** Ruokalatilassa on kaksi poikkeavaa hajulähdettä. Ruokalasalin ja liikuntasalin välisen seinärakenteen ja ruokalatalan alapohjarakenteen betonilaatan liittymässä on mikrobiperäistä hajua. Haju johtuu ilman sekoittumisesta maatyöstä sisätiloihin. Ruokalatalan sisäänkäynnin jälkeisen kattoikkunan liittymässä on mineraalivillamaista hajua. Ilma sekoittuu vesikaton alapuolisesta ilmatilasta kattoikkunan alapuolisten rakenneliittymien kautta sisätiloihin aiheuttaen ikkunan alapuolisilla alueilla poikkeavaa hajua.

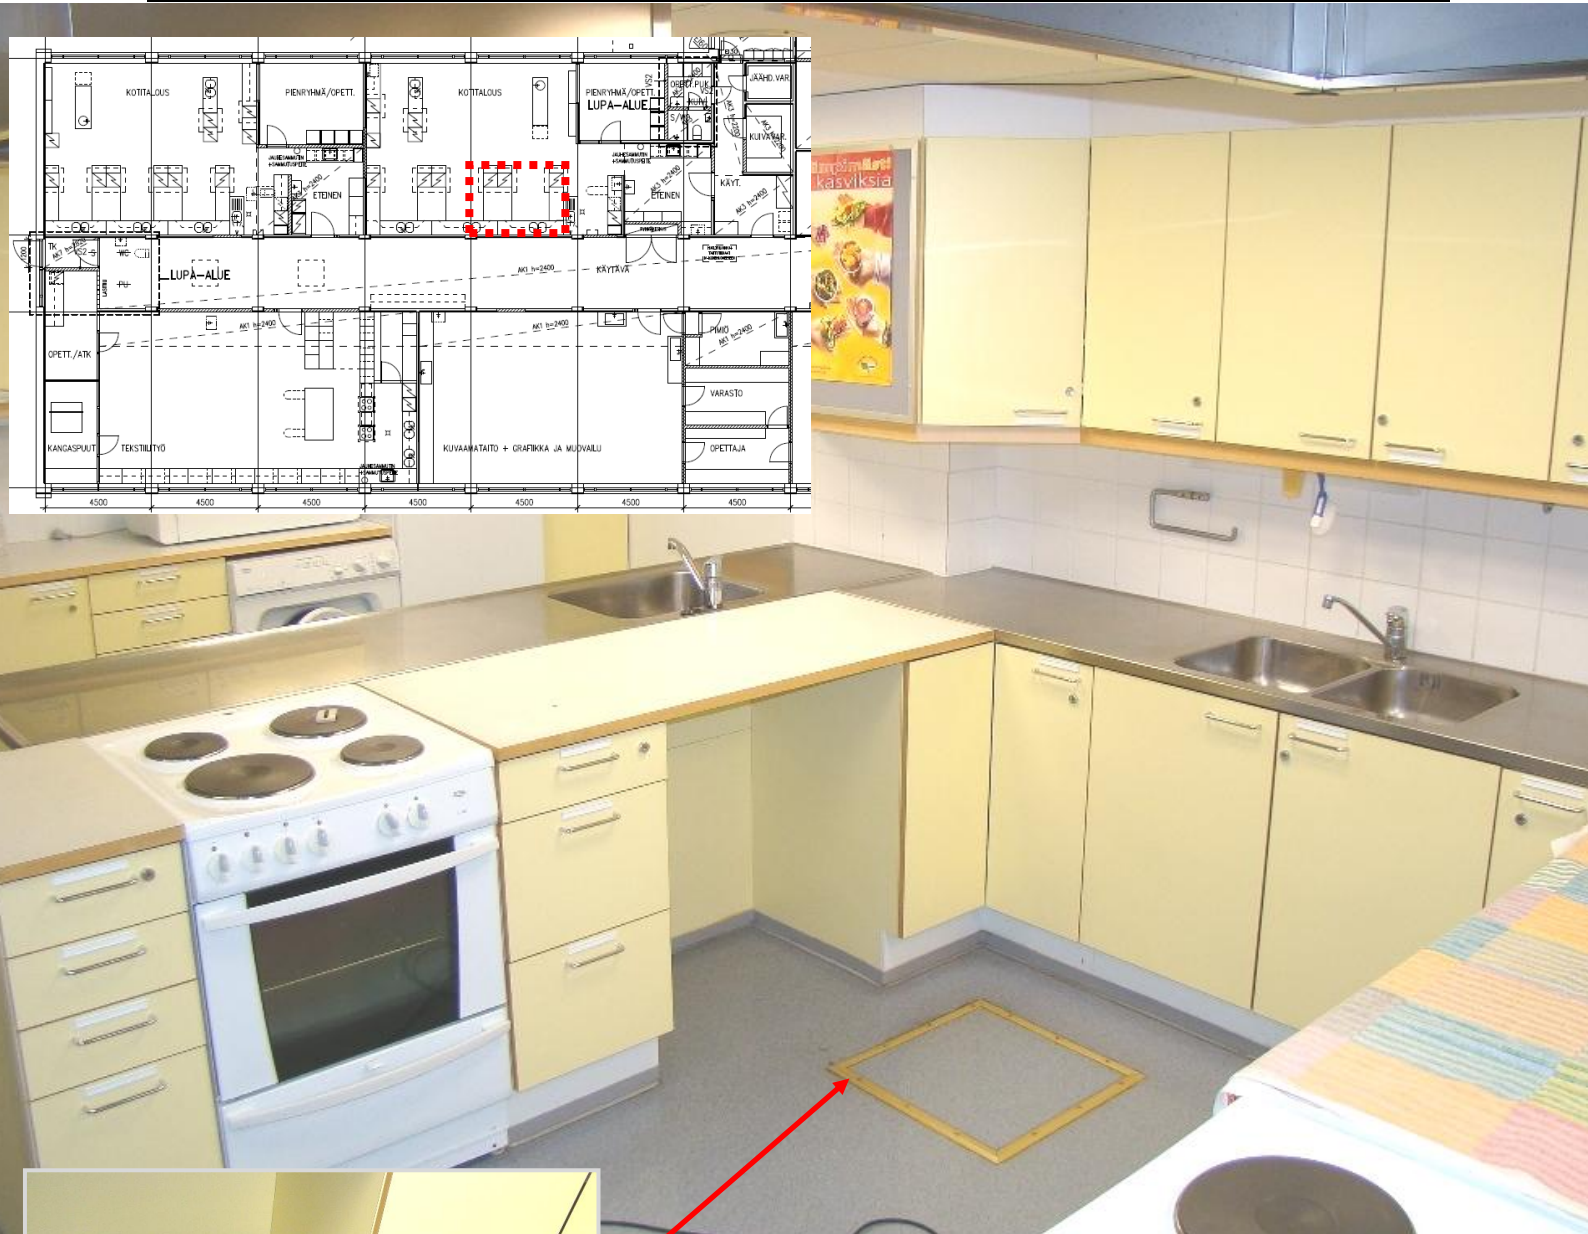
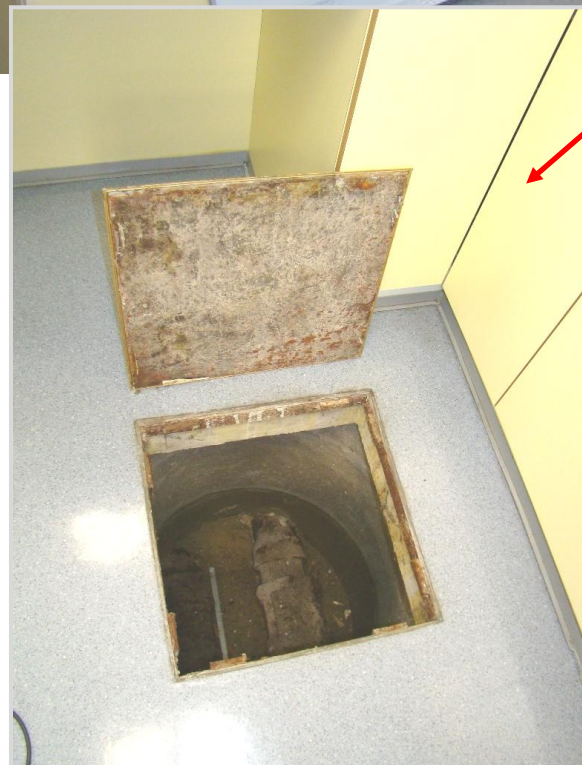
**Kuvat 14, 15, 16.** Kotitalousluokan (tila 1062) alapohjarakenteessa on viemärijärjestelmän tarkastuskaivo. Kaivon johtavan kannen tiivistys on puutteellinen – kaivon sisätiloista sekoittuu mikrobiperäistä hajua sisätiloihin. Mikrobiperäinen haju johtuu kaivon rakenteiden yhteydestä alapohjan maatyttöön.

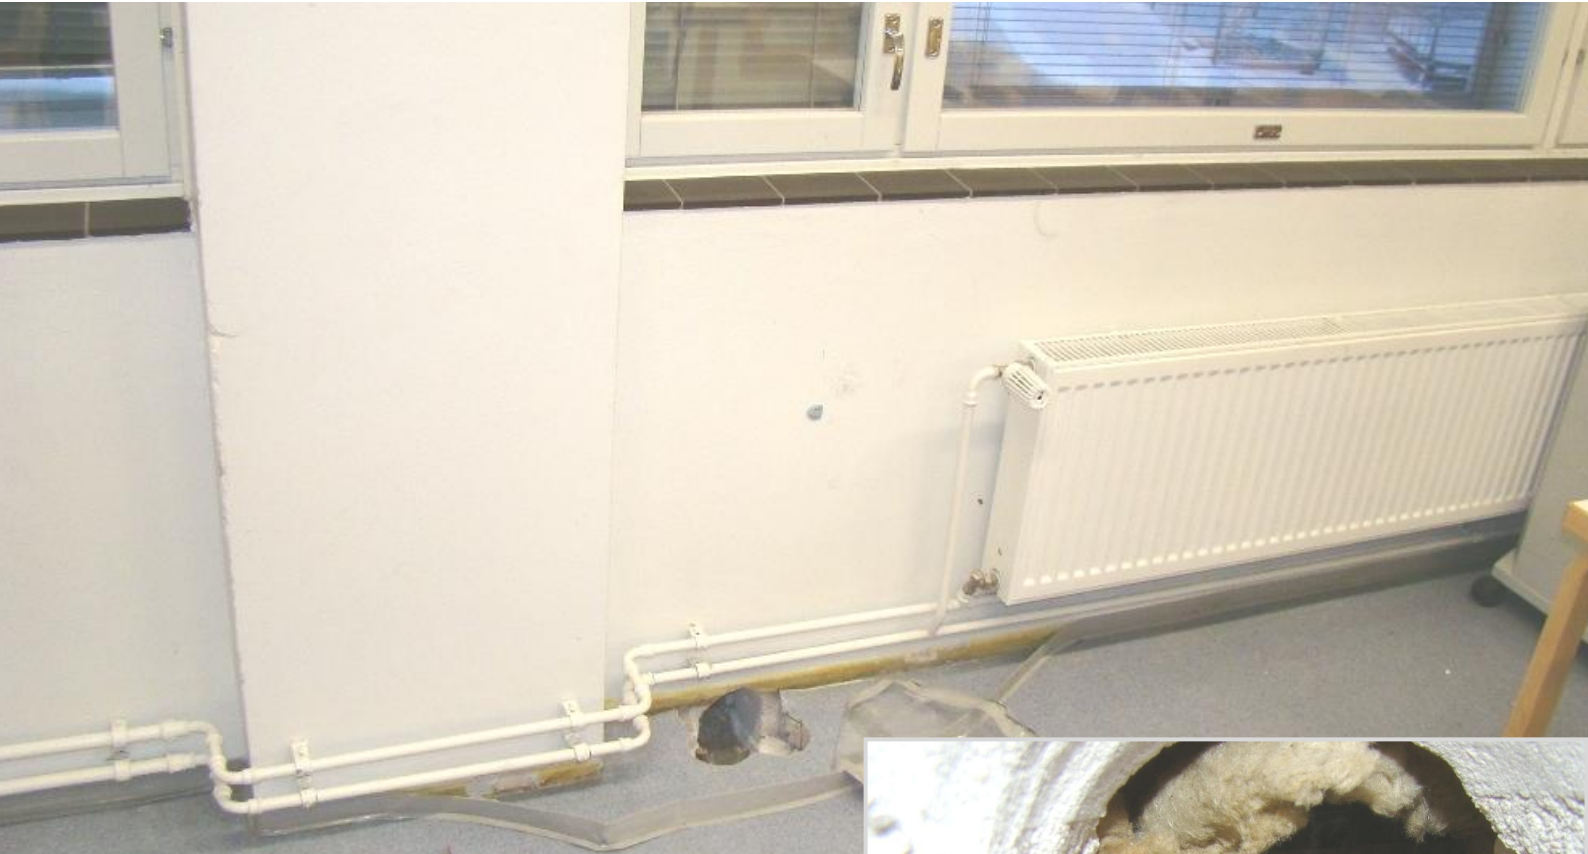
**Kuvat 17, 18, 19.** Kotitalousluokan (tila 1062) alapohjarakenteena on sisätiloista lukien, muovimatto, betoni-laatta (100 mm), styrox -eriste, rakennusmuovi, betoni-laatta (100 mm) ja maatyttö. Alapohja liittyy ulkoseinän elementtirakenteeseen. Ilmaa sekoittuu sisätiloihin ulkoseinärakenteen eristetilasta erityisesti alapohjan betonilaatan ja ulkoseinäelementin liittymässä. Alapohjan maatyössä on maaperälle tyypillistä mikrobe-räistä hajua. Ulkoseinän eristetilassa ei todettu poik-keavana pidettävää hajua.

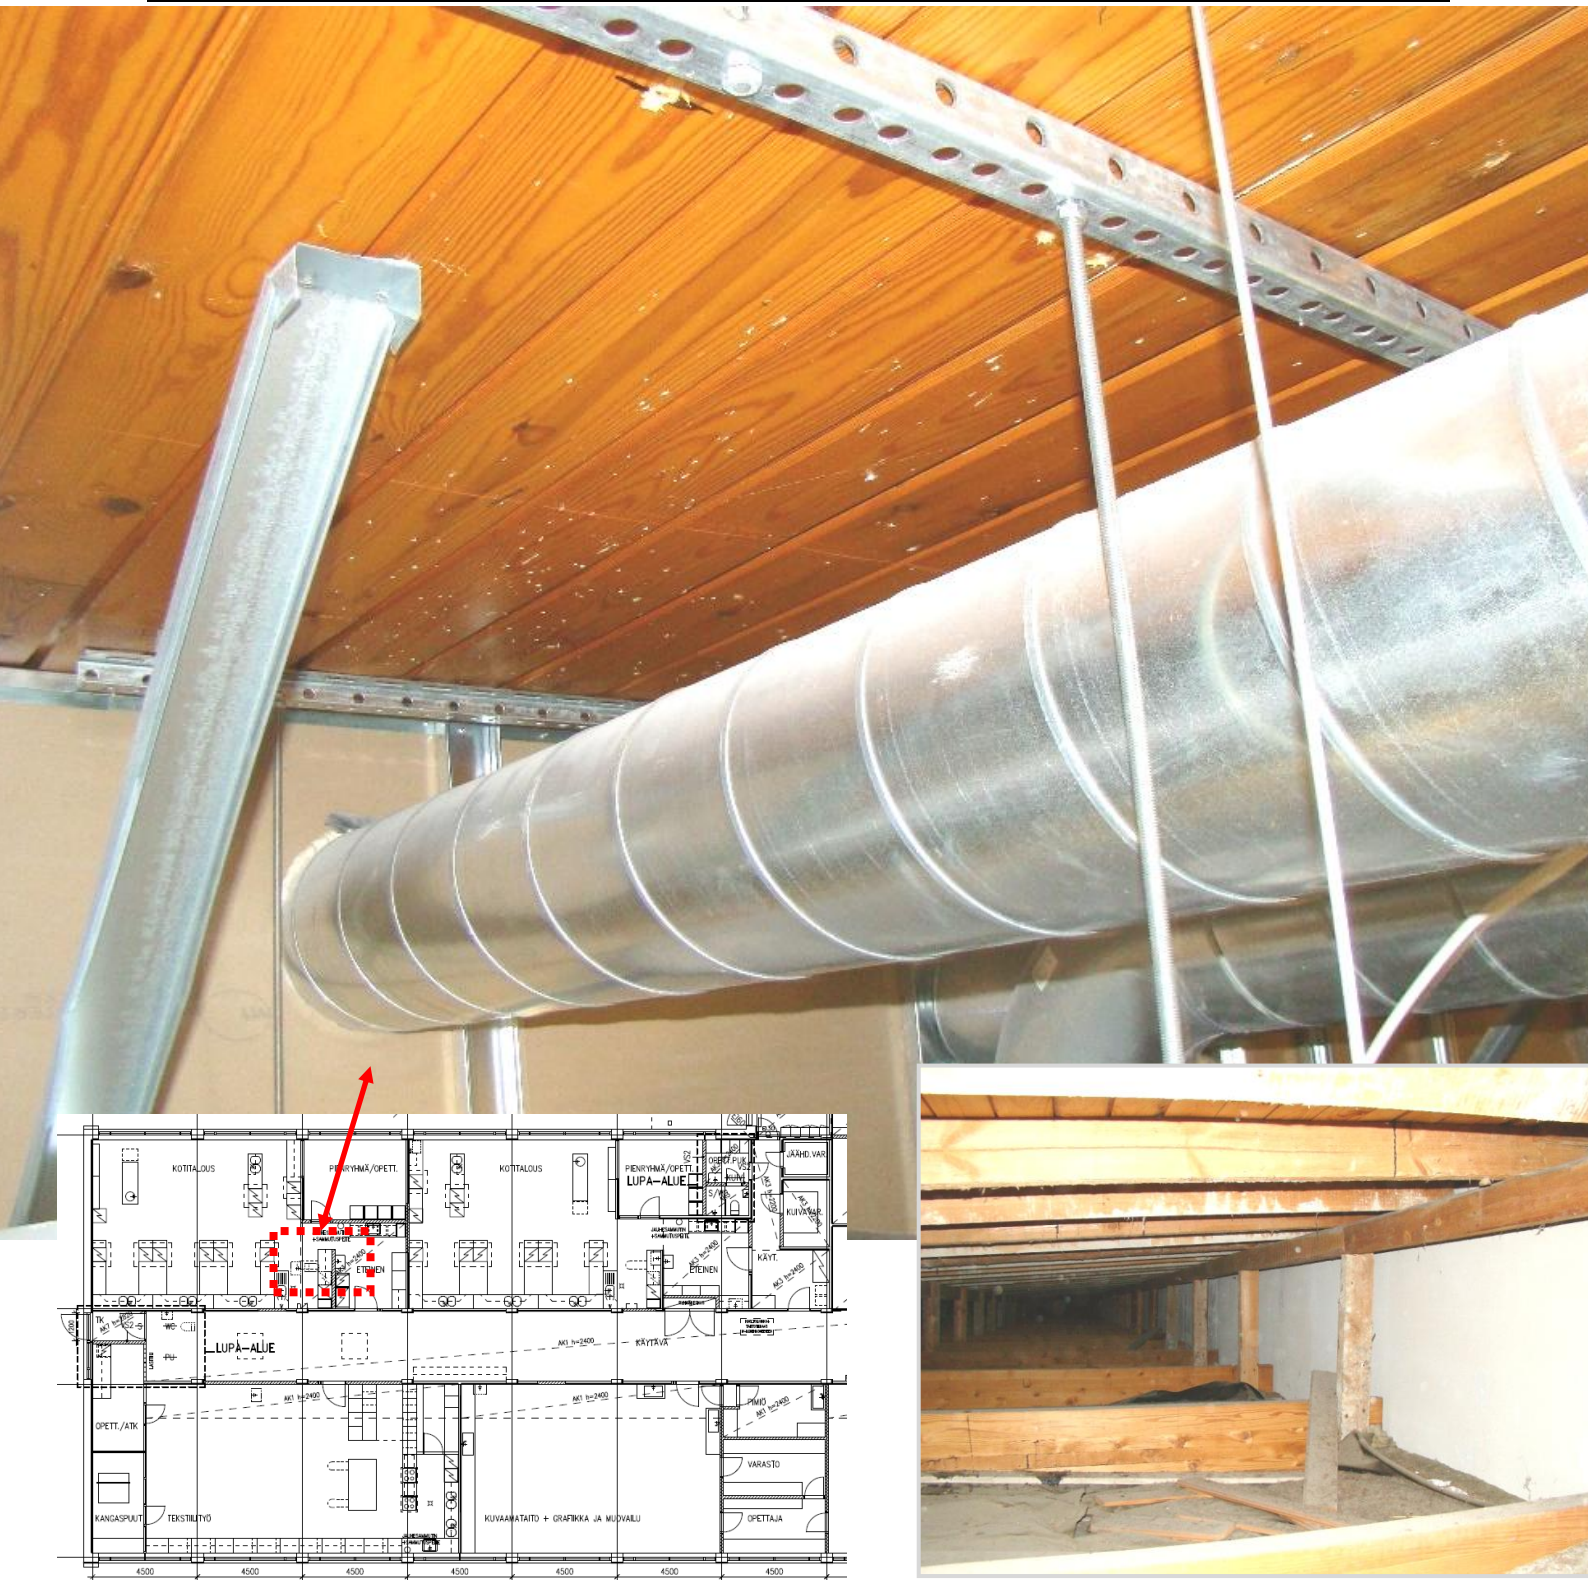
**Kuvat 20, 21, 22.** Kotitalousluokan (tila 1058) lasketussa kattorakenteessa on alkuperäisen paneloidun rakenteen alapuolella uusi laskettu kattorakenne. Yläpohjarakenteen vesikaton alapuolisesta ilmatilasta sekoittuu ilmaa selvästi sisätiloihin päin. Yläpohjarakenteen avauskohdilla ei tunnistettu selvää mikrobiperäistä hajua. Rakenteissa on eristetiloiille tyypillistä ”mineraalivillamaista” hajua.

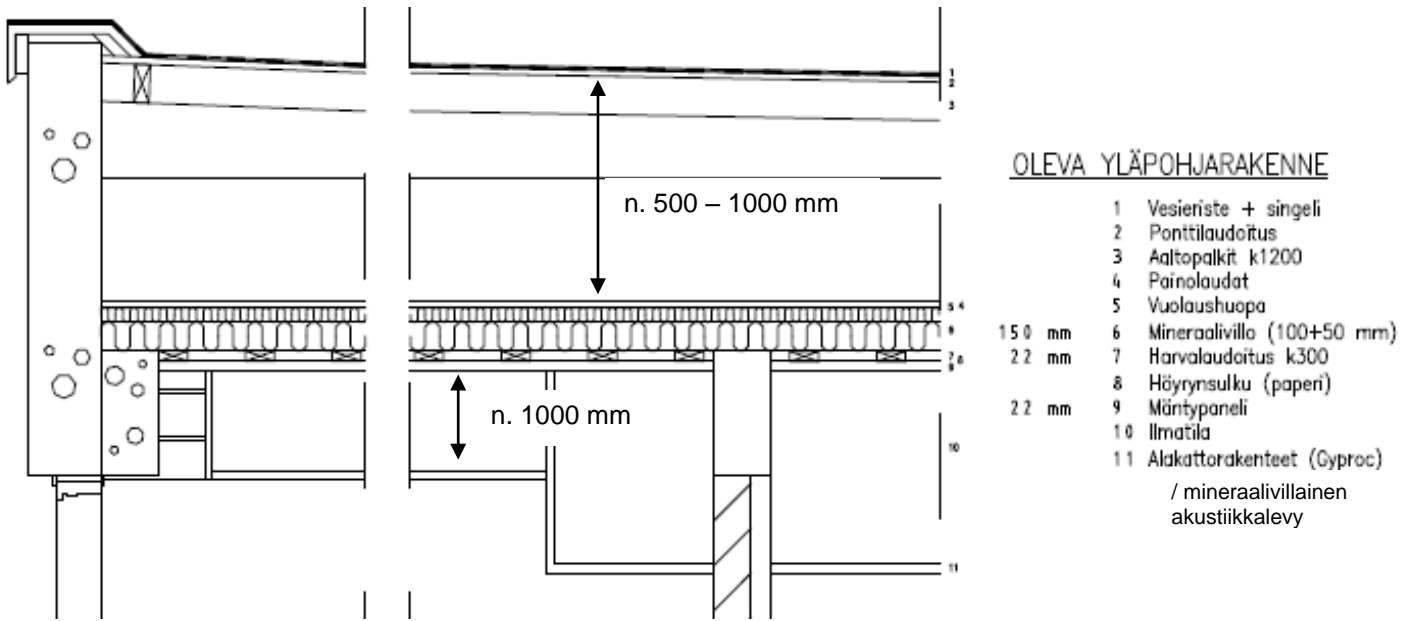
**Kuvat 23, 24.** Kotitalousluokan yläpohjarakenne on rakennekuvan mukainen. Vesikaton alapuolisen ilmatilan korkeus vaihtelee välillä 500-1000 mm. Uuden lasketun kattorakenteen ja alkuperäisen paneloinnin välisen ilmatilan keskimääräinen korkeus on 1000 mm.

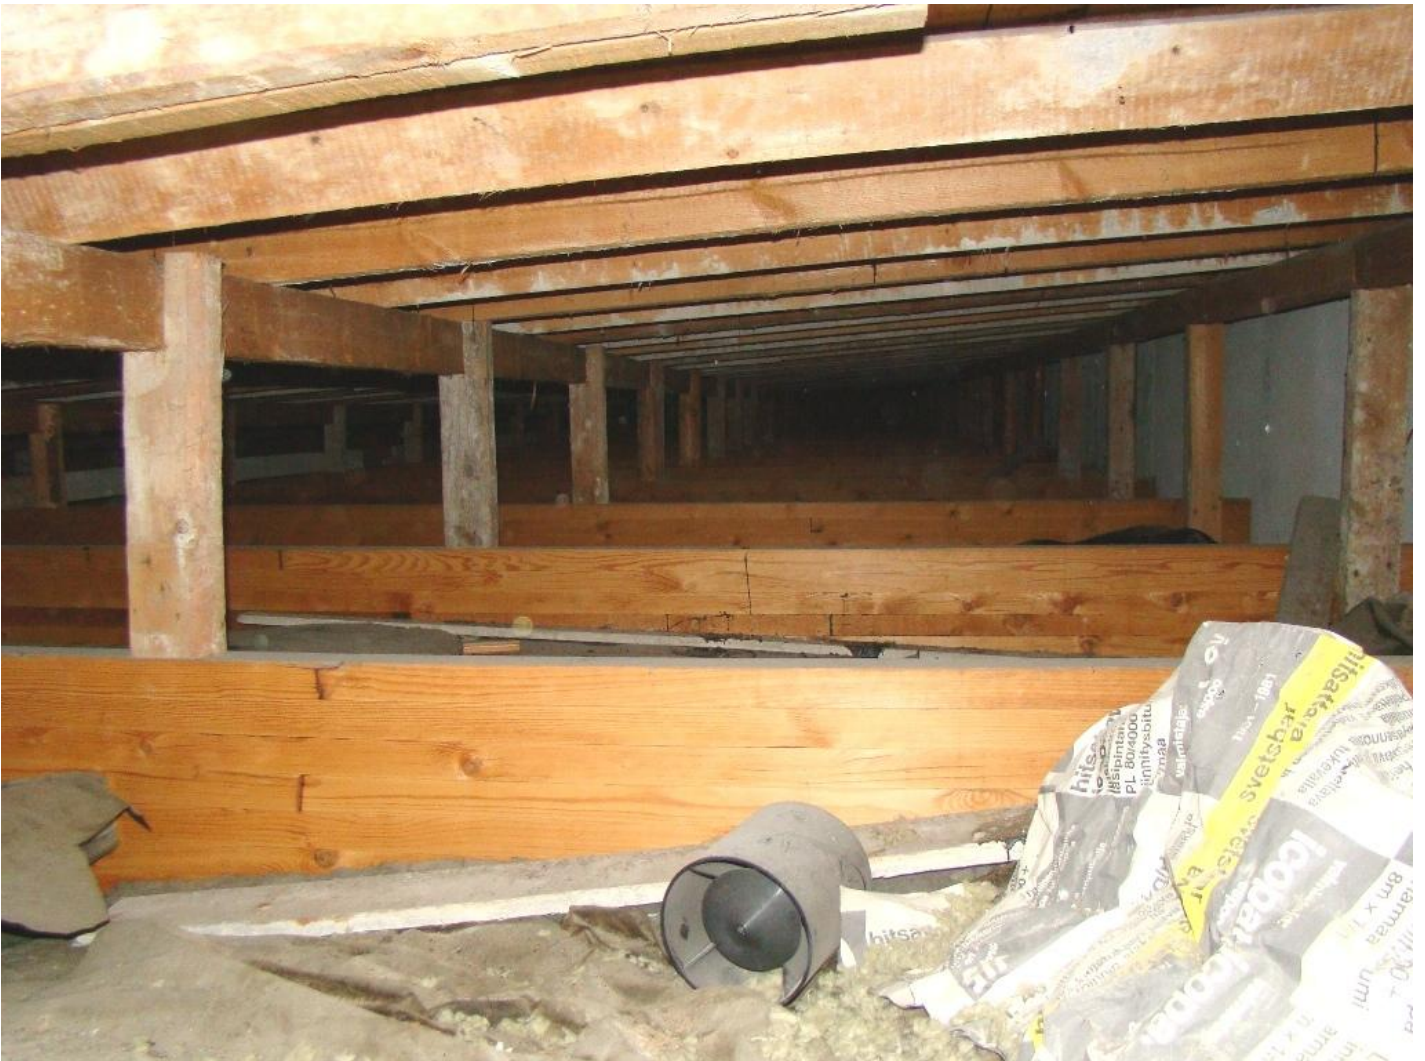
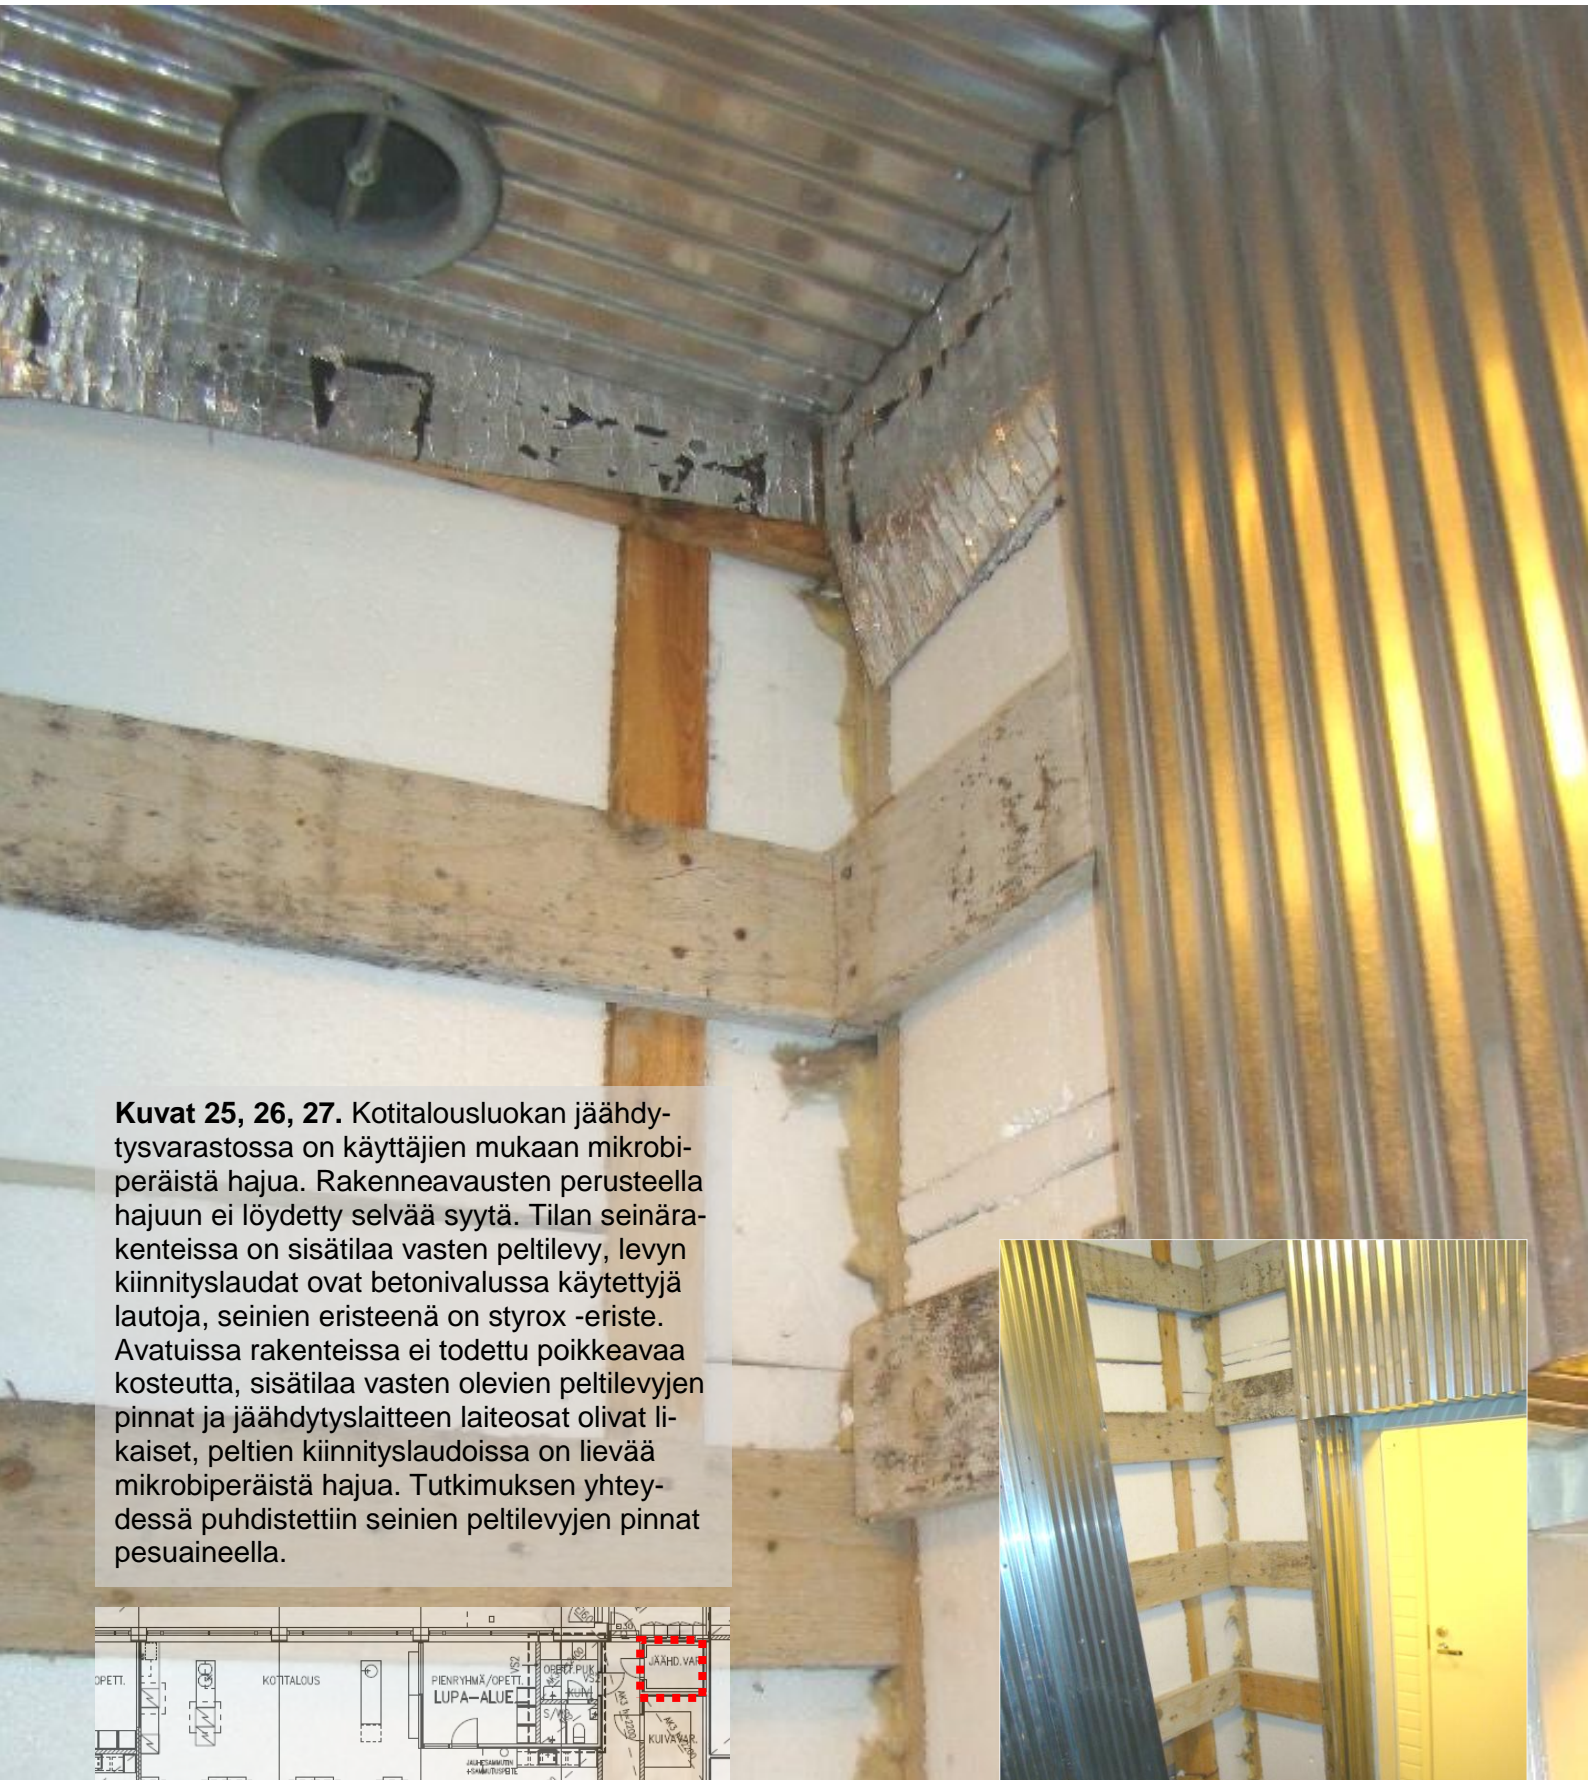
**Kuvat 25, 26, 27.** Kotitalousluokan jäähdytysvarastossa on käyttäjien mukaan mikrobiperäistä hajua. Rakenneavausten perusteella hajuun ei löydetty selvää syytä. Tilan seinärakenteissa on sisätilaa vasten peltilevy, levyn kiinnityslaudat ovat betonivalussa käytettyjä lautoja, seinien eristeenä on styrox -eriste. Avatuissa rakenteissa ei todettu poikkeavaa kosteutta, sisätilaa vasten olevien peltilevyjen pinnat ja jäähdytyslaitteen laiteosat olivat liikkaiset, peltien kiinnityslaudoissa on lievää mikrobiperäistä hajua. Tutkimuksen yhteydessä puhdistettiin seinien peltilevyjen pinnat pesuaineella.

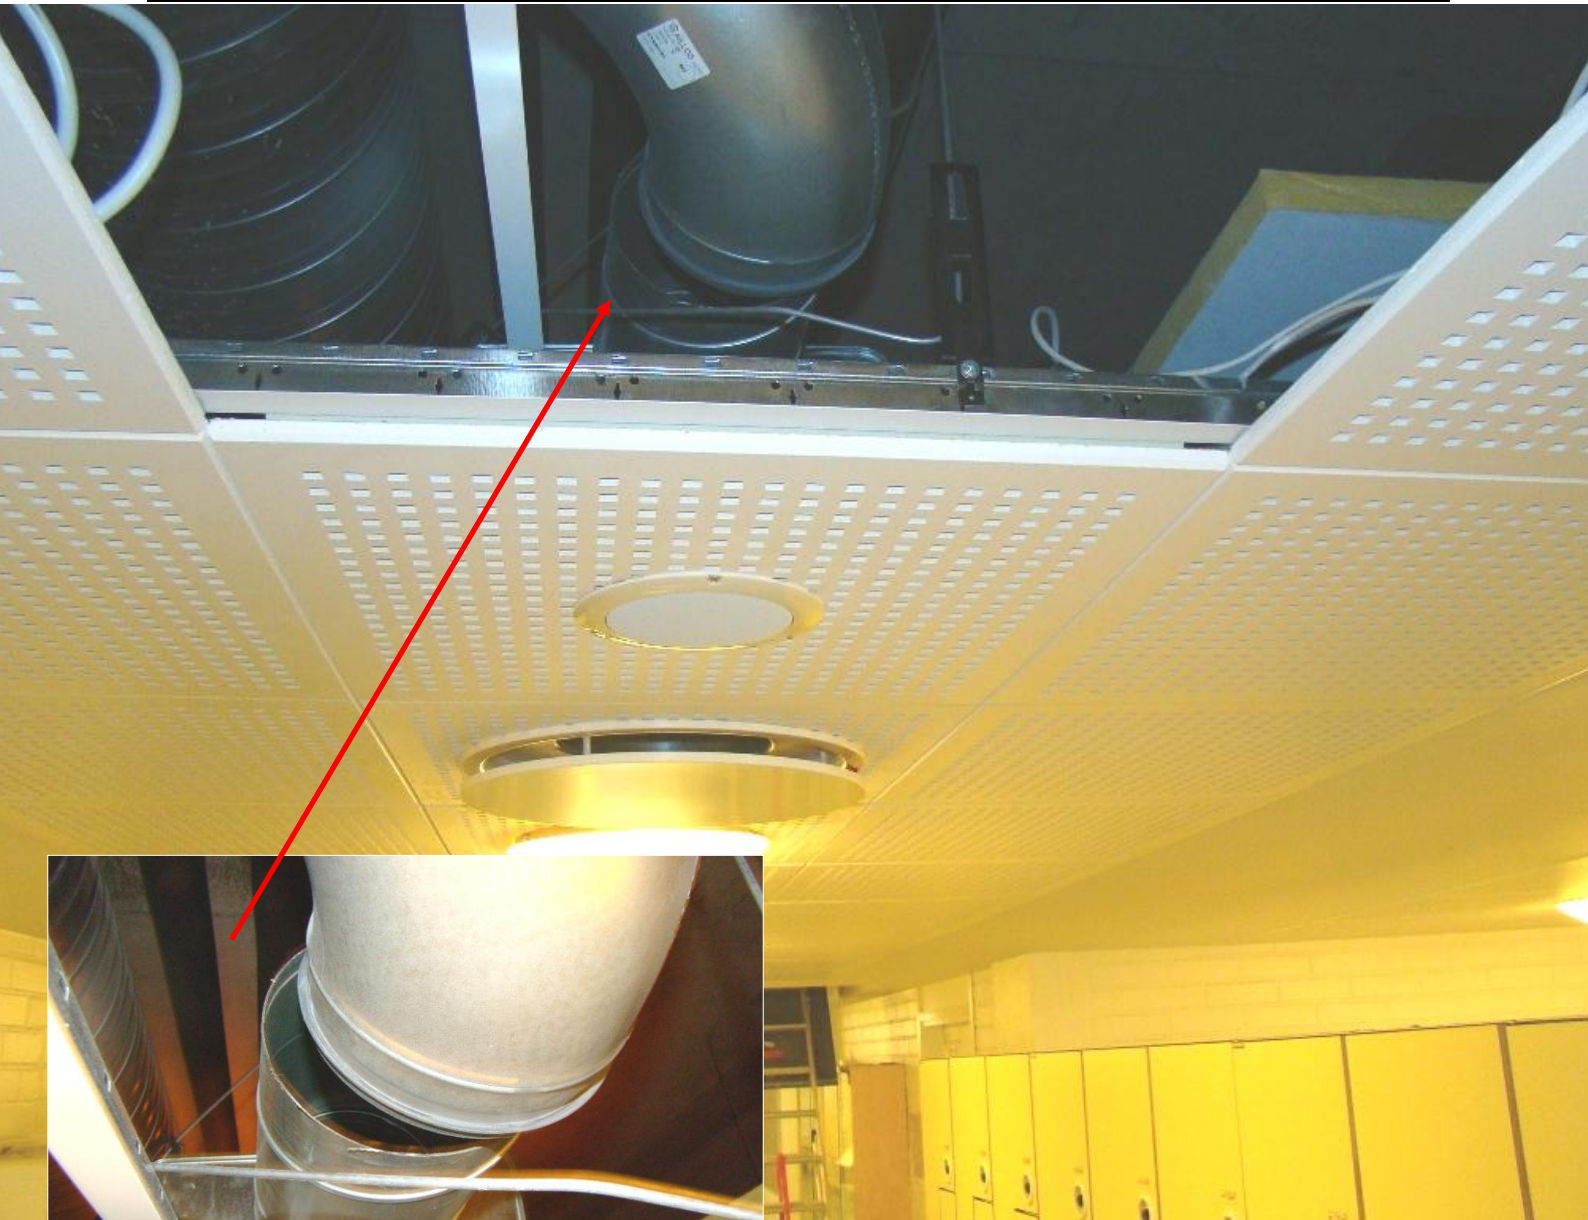
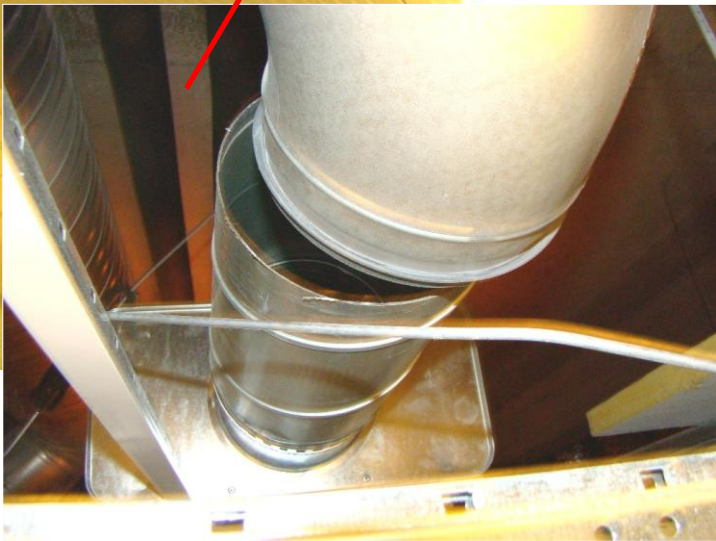
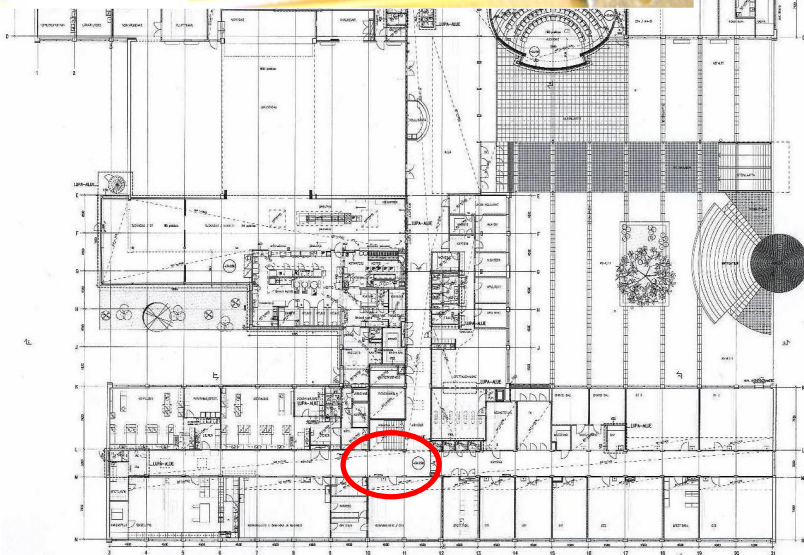
**Kuvat 28, 29, 30.** Länsisiiven 1. kerroksen keskiosassa todettiin yhden tuloilmalaitteen päätelaitteeseen liittyvän kanavanosan olevan irti päätelaitteesta. Pistokoeluntuonaisen rakennuksessa tehdyn tarkastuksen perusteella ei todettu muita kanavaliittymien irtoamisia.
